Bouwhistorische verkenning Schipperplein 2 – 5, Den Haag

Titel: Bouwhistorische verkenning Schipperplein 2-5, Den Haag
Auteur: drs. Linda Driesen – van der Male

Datum: 28 november 2013
Kenmerk: 2013/ 6 / v2

Opdrachtgever: Stadsherstel Den Haag en omgeving N.V.

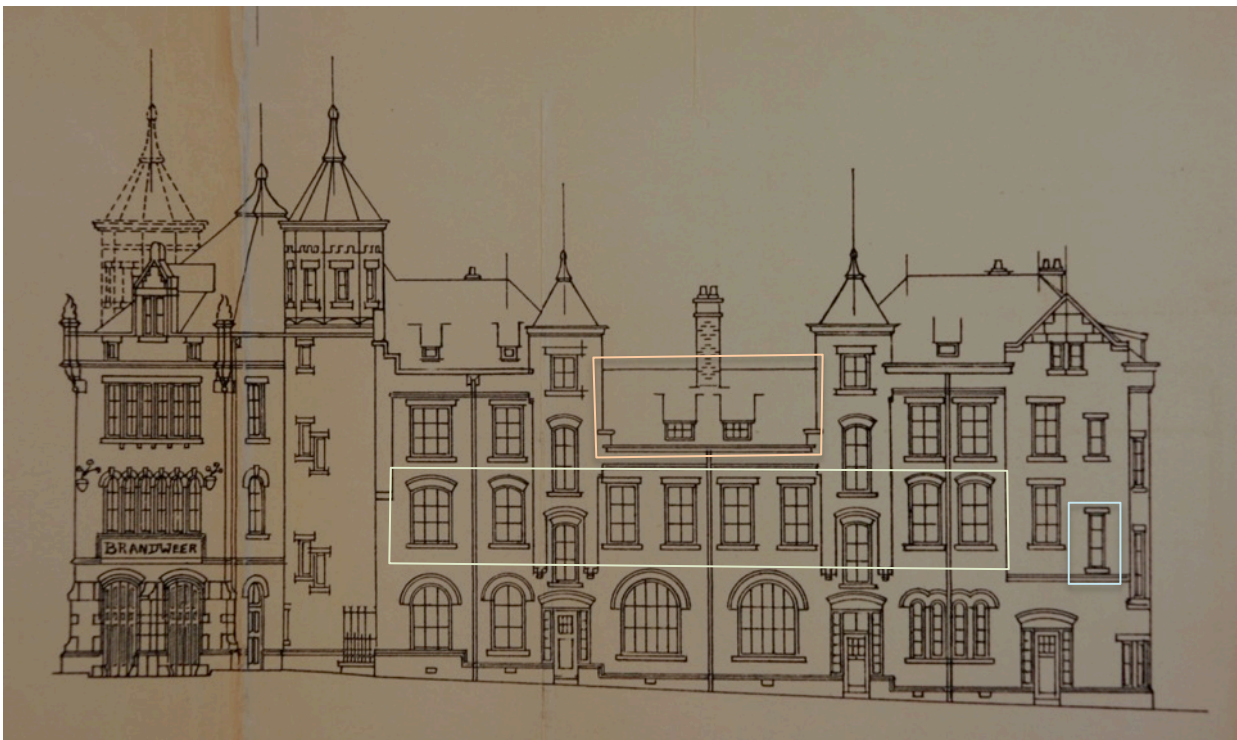
1960 brengt de eerste grote wijziging voor het gebouw. Het betreft het ophogen van het middelste bouwdeel. Dit deel was oorspronkelijk opgetrokken in twee bouwlagen onder een kap. In dit jaar wordt deze verdieping met één bouwlaag verhoogd onder een plat dak. Hierdoor is het karakter van zowel de gevel aan het Schipperplein als de gevel aan het binnenterrein veranderd (afbeelding 3 en 16).

- 1960 Opmetselen derde bouwlaag, middelste travee
- 1981 Aanpassing kozijn als gevolg interne wijziging
- 1992 Vervanging alle kozijnen op de eerste verdieping

Afbeelding 16 Oorspronkelijke situatie met ingetekend de plaats van de wijzigingen. Gevel Schipperplein (bewerking auteur)

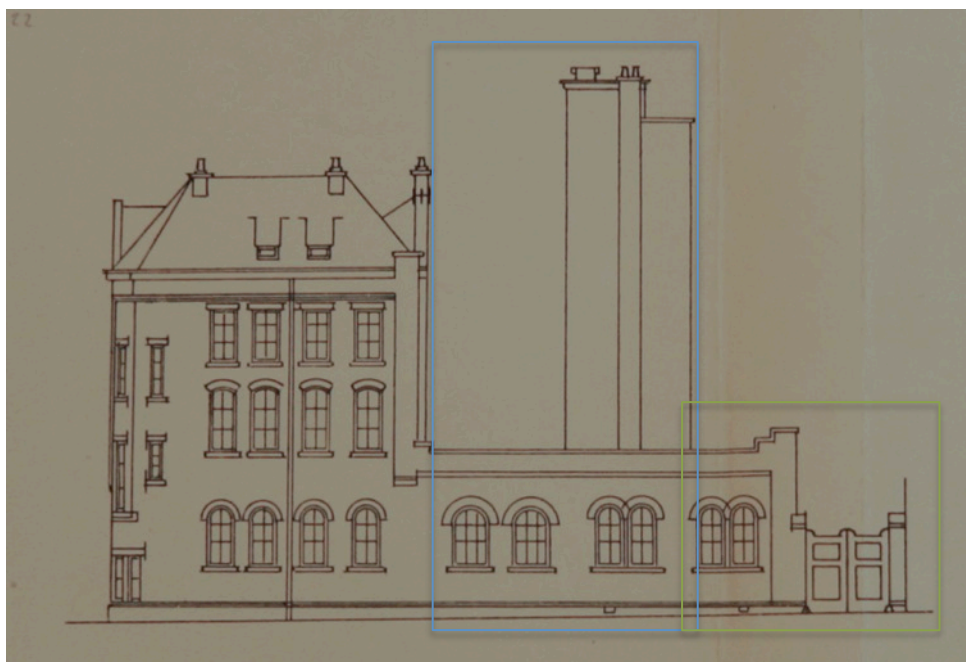
- Gebouwddeel in 1969 gesloopt ten behoeve van een doorrijpoort.
- Gebouwddeel gesloopt in 1981 ten behoeve van een doorrijhek voor brandweerauto's

Afbeelding 17 Oorspronkelijke noordgevel zijde Vlagstraat met wijzigingen ingetekend met bouwjaar (bewerkingen auteur)

In 1981 wordt de eenlaagse bouw, bestaande uit een tweetal werkplaatsen, aan de zijde van de Vlagstraat gesloopt ten behoeve van een inrijhek aan de Vlagstraat. Tegelijkertijd wordt dan de klimtoren, gesloopt. (afbeelding 17). Hierdoor is het als binnenplein ontworpen achterterrein geopend naar de Vlagstraat.

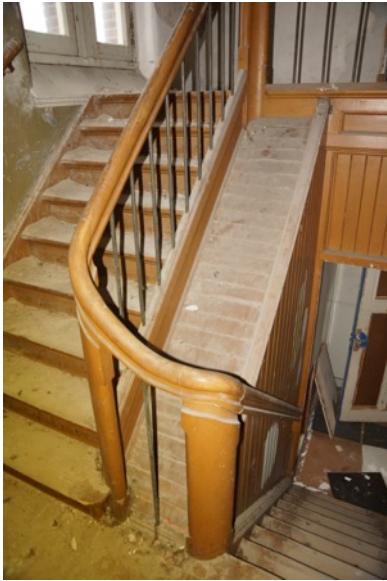
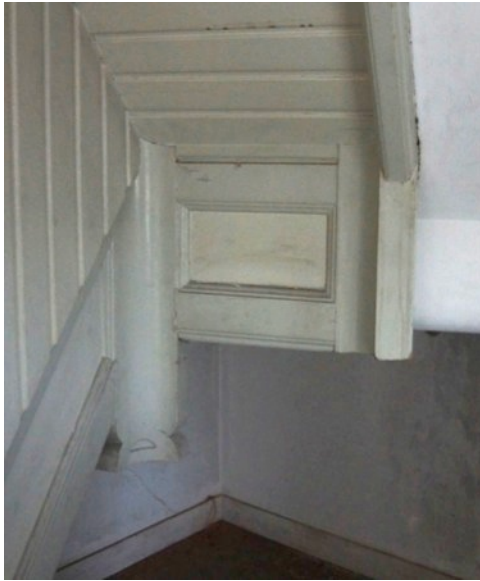
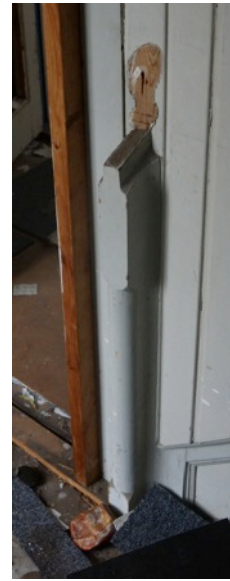
Afbeelding 45 t/m 51

tweede bouwlaag zijn de afgezaagde kuipstukken, restanten van de trappaal en de leuning nog zichtbaar (afbeelding 46 en 47). De kozijnen in deze ruimte verwijzen in hun vormgeving nog naar de oude positie van het trappenhuis.

Linksboven: Bordestrap D tussen derde bouwlaag en zolder. Midden- en rechtsboven: Afgezaagde kuipstukken en trappaal.

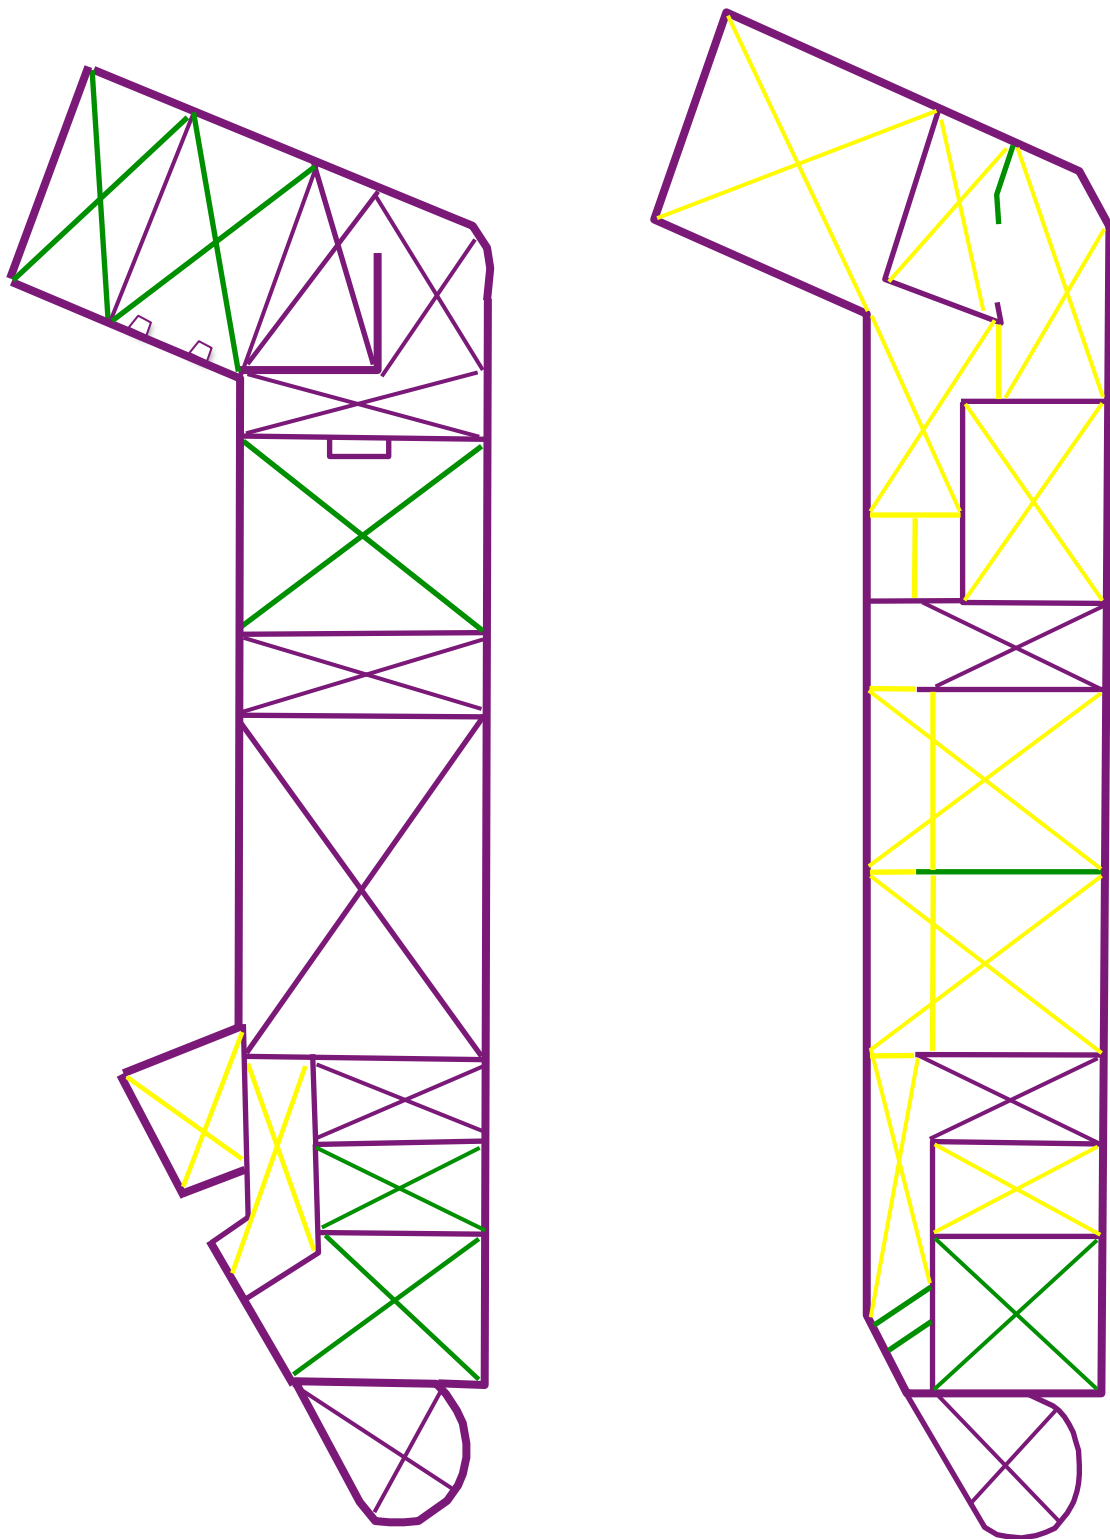
Binnen de ruimtelijke structuur van de eerste bouwlaag worden ook de vele hoogteverschillen tussen het maaiveld aan de oost- en westzijde van het gebouw gerekend. Deze brengen binnen het gebouw duidelijk de ligging op een duin in beeld. Deze niveauverschillen hebben een hoge monumentwaarde.

De tweede bouwlaag is onderhevig geweest aan veranderingen. Deze verdieping heeft een groot deel van de structuur verloren. Het meest ingrijpend is het verwijderen van de trap van de machinistwoning en het doorbreken van de woningstructuur in het middendeel van de vleugel. Door toevoeging van een nieuwe lange, noord-zuid georiënteerde gang is gebroken met de oorspronkelijke oost-west oriëntatie van de woningen. Een deel van de muren van de oude kamerindelingen is nog wel blijven staan, waardoor de oorspronkelijke structuur nog wel herkenbaar is binnen de huidige structuur. De afleesbaarheid van de oorspronkelijke inrichting is tevens te herleiden uit de kozijnen in de verschillende

Afbeelding 61 en 62. Schematische weergave waardering structuur en interieurafwerking bouwlagen. Links: eerste bouwlaag, rechts: tweede bouwlaag (tekeningen auteur)

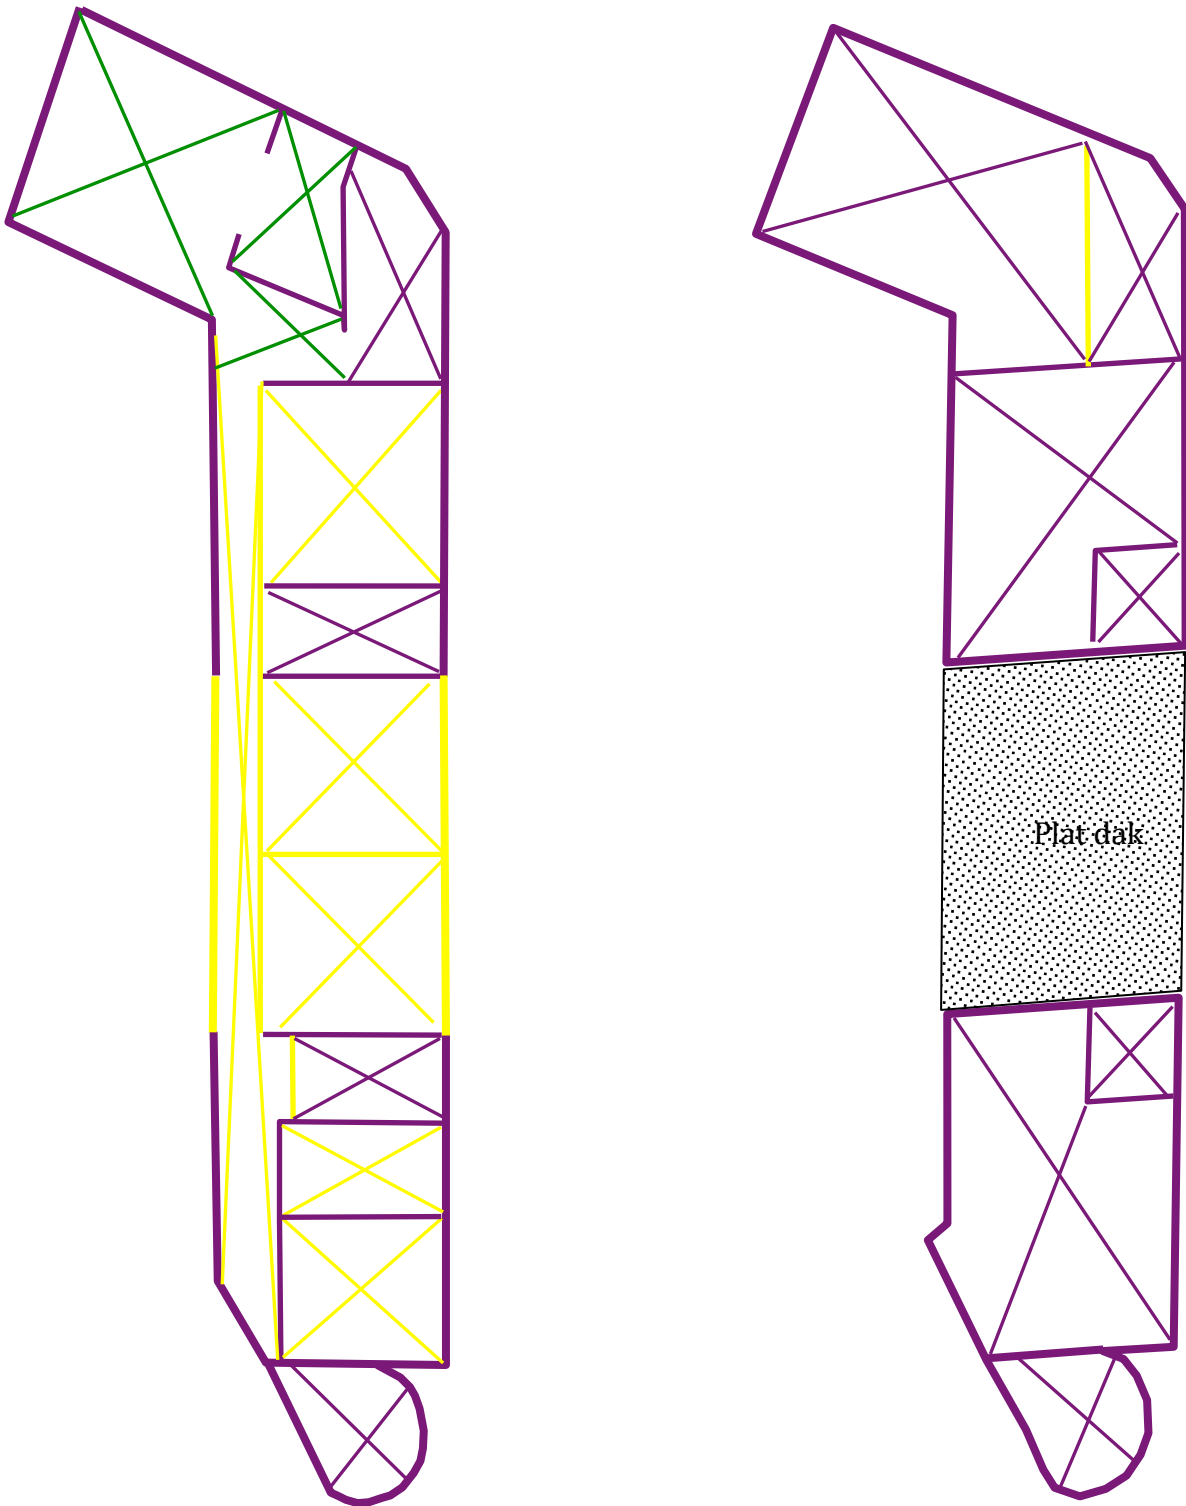
Afbeelding 63 en 64 Schematische weergave waardering structuur en interieurafwerking bouwlagen. Links: derde bouwlaag, rechts: zolderverdieping/ vierde bouwlaag (tekeningen auteur)
