Adres: Breedstraat 122
2513 TV Den Haag

Functie: Voormalige werkplaats met bovenwoning

Bouwperiode: 1928

Bouwhistorische verkenning (projectnr. 21.163)

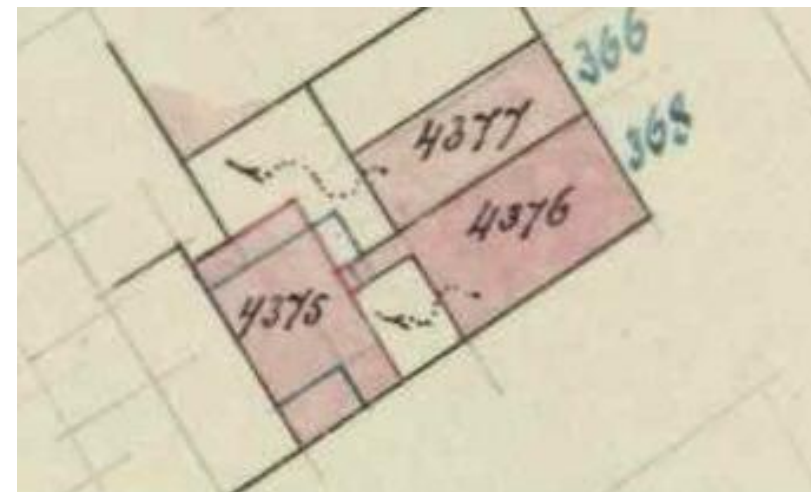
1883 – Op de plek van perceel 4376 zou in 1928 het huidige pand worden gebouwd. [bron: archiefviewer kadaster]

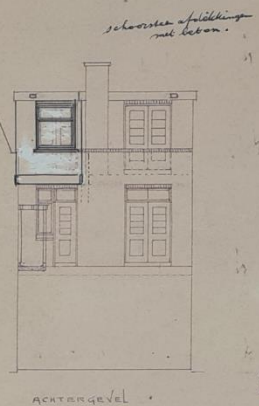
STYL EN BOVENDOORPEL

- VERKLARING
- BELENDEDE PERCEEL
 - METSSELWERK
 - BRUYSTEEN 24x7cm.
 - GEW. METSJ.
 - TRASRAAM
 - BETON OP ZANDBOODER.
 - VERENDE BALKEW.

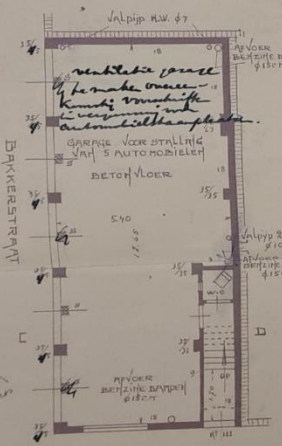
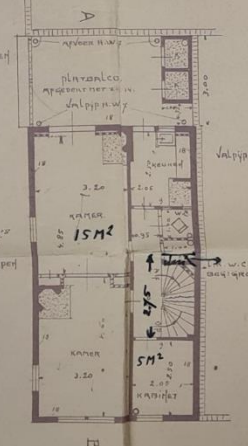
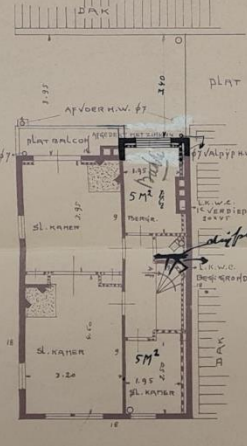
HERBOUW 1/4 PERCEEL BREEDSTRAAT N° 122 HOEK BAKKERSTRAAT KAD. SECTIE C. 4376 SCHAAL 1:100
 NIEUWE TOESTAND

Het nieuwe ontwerp was van de hand van de architect C.H.J. Alkemade. Op de begane grond kwam een garage voor de stalling van 5 auto's en daarboven een woning. Aan de zijde van de Breedstraat was een dubbele (garage)deur en daarnaast de deur van de bovenwoning. Op de verdieping kwamen schuiframen met bovenlicht. Volgens de bouwaanvraag zouden de kozijnen in den zandsteen kleur worden geschilderd. De zijgevel aan de zijde van de Bakkerstraat had een vijftal rolluiken in een donker groene kleur.

Op plattegronden op de volgende pagina is te zien dat er op de eerste verdieping een en-suite kamer was met klein kabinet. Beide grote kamers hadden een hoekschouw. Aan de achterzijde bevond zich een keuken. Het balkon was zowel vanuit de achterste kamer als vanuit de keuken bereikbaar. Op de verdieping waren twee grote slaapkamer, verbonden middels en-suite deuren en ieder met een hoekschouw. Aan de voorzijde was een kleine slaapkamer en aan de achterzijde een badkamer. Vanuit de achterste slaapkamer had men toegang tot een smal balkon. Het trappenhuis werd vanaf de bovenzijde verlicht middels een lantaarn.

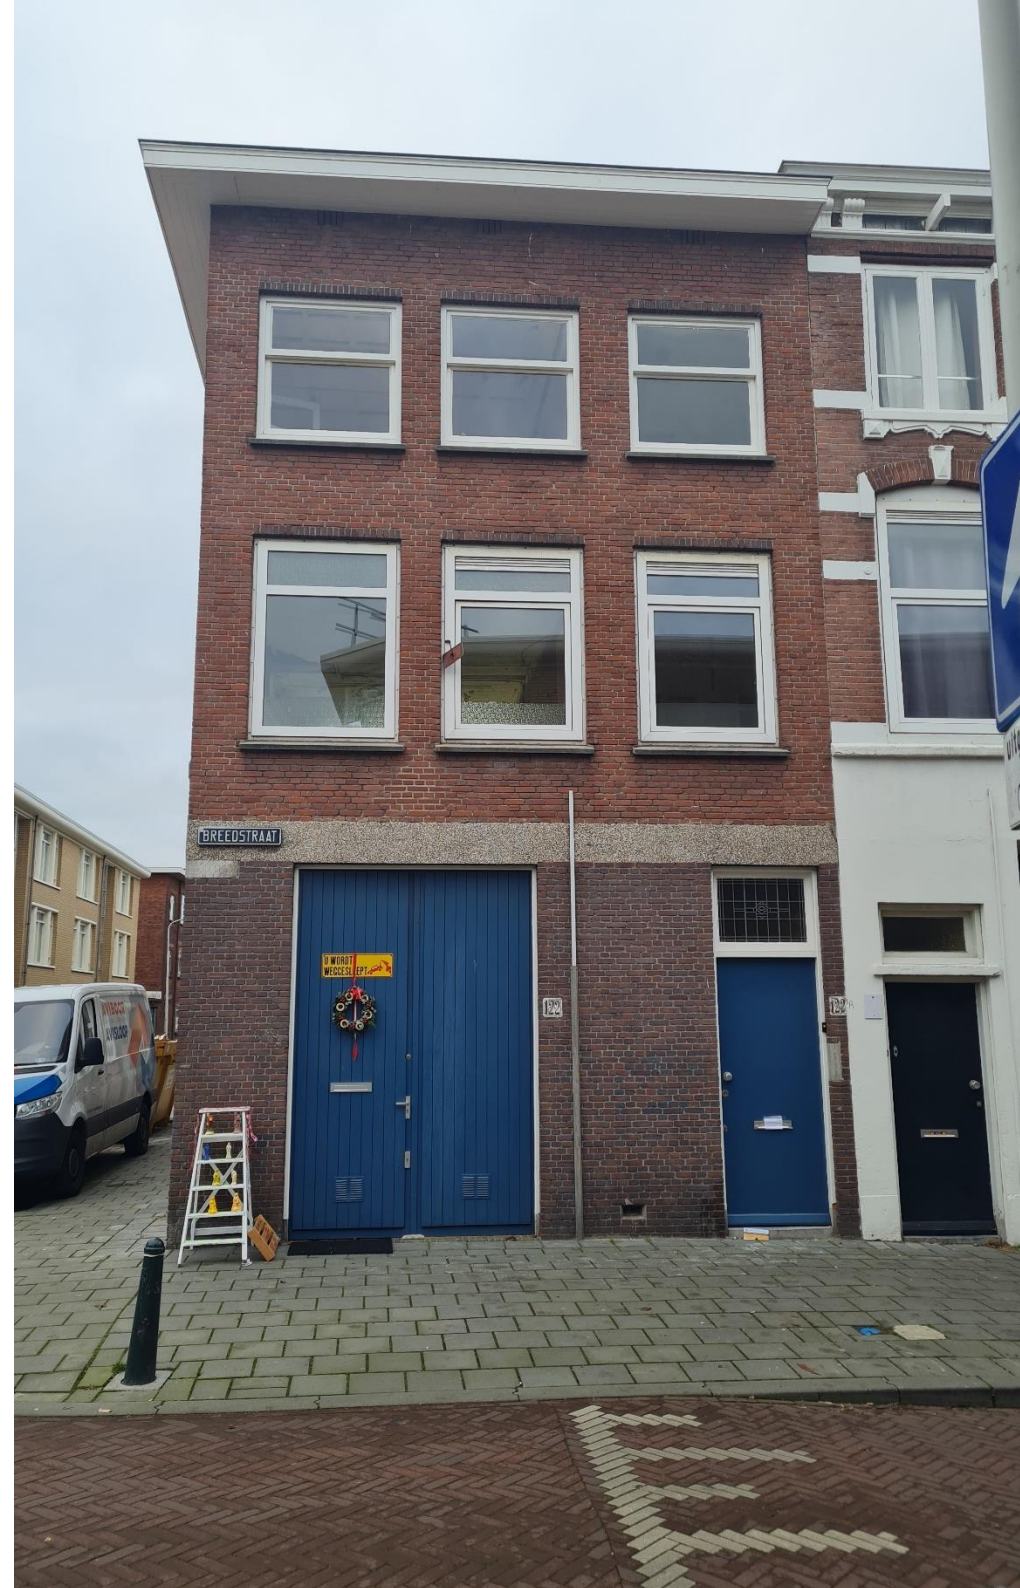
De voorgevel telt drie bouwlagen en wordt aan de bovenzijde afgesloten middels een overstekende lijst. Op de begane grond bevindt zich een dubbele deur (bedrijfsgedeelte) en enkele deur met bovenlicht met glas-in-lood invulling (bovenwoning). Het metselwerk bestaat uit een grauwe rode steen. Tussen de begane grond en eerste verdieping is een strook van gewassen beton. De deur naar de bovenwoning is vernieuwd. Hetzelfde geldt voor de deuren naar het bedrijfsgedeelte. Oorspronkelijk zaten hier lagere deuren met bovenlicht.

Het metselwerk van de eerst en tweede verdieping is van rode baksteen, waarbij de koppen-rolraag boven de vensters in een grauwe steen is gerealiseerd. Deze bouwlagen hebben per bouwlaag drie vensters. De vensters van de eerste verdieping zijn vernieuwd. Op de tweede verdieping bevinden zich nog de oorspronkelijke twee ruits schuiframen (houten kozijnen). Rechts van de deur van de bovenwoning bevindt zich een natuurstenen (dichtgezette) gleuf op de plek waar ooit een brievenbus zat.

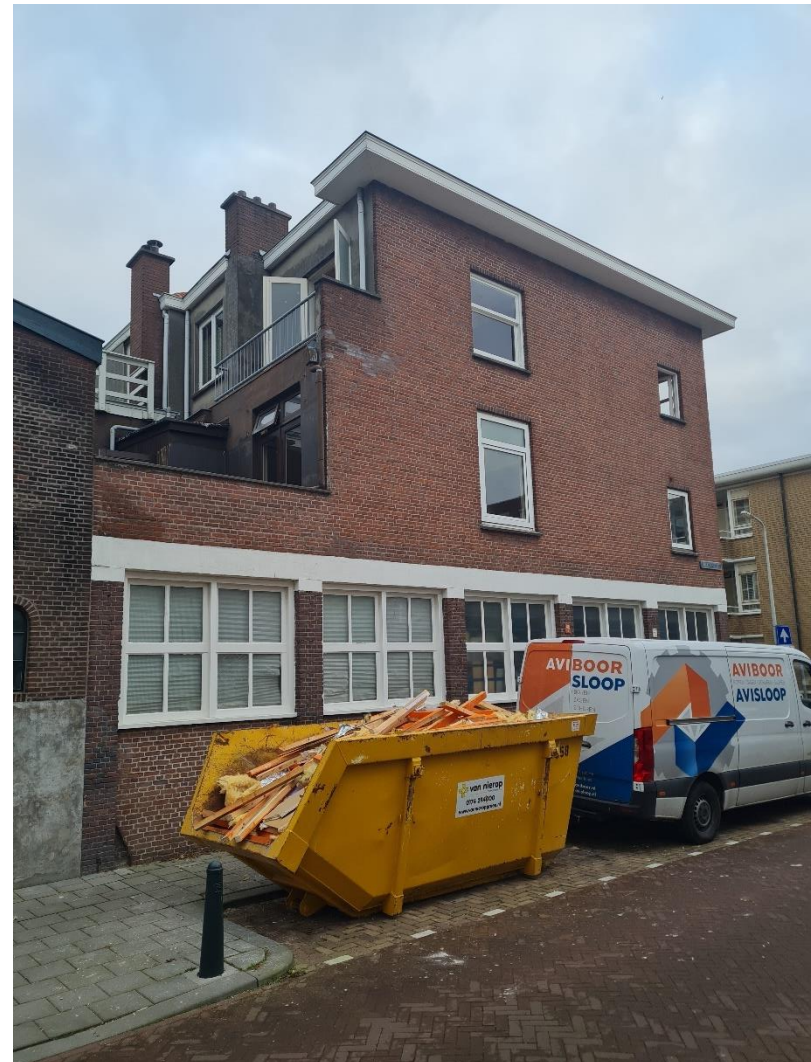
Op de begane grond wordt geen wit geschilderde (gewassen beton) strook gedragen door gemetselde lisenen. Tussen deze lisenen zijn later vensters en een gemetselde borstwering geplaatst. Aan weerszijde van de lisenen zijn op de meeste plekken de ijzeren ankers nog aanwezig.

De achtergevel is alleen ter hoogte van de eerste en tweede verdieping zichtbaar. Op beide bouwlagen zijn twee vensterassen. Op de eerste verdieping bevindt zich in de eerste as een latere aanbouw, oorspronkelijk zat hier een deur met waarschijnlijk een bovenlicht én een zijlicht. In de tweede as dubbele deuren met bovenlichten. Op de verdieping bevindt zich in de eerste as een openslaand venster en in de tweede as dubbele deuren zonder bovenlichten. De dubbele deuren op de tweede verdieping lijken te zijn vernieuwd. De huidige scharnieren zijn in ieder geval niet oorspronkelijk. De railing van het balkon is van latere datum.

Achtergevel en linkerzijgevel. Met name op het niveau van de begane grond is de linkerzijgevel ingrijpende gewijzigd.

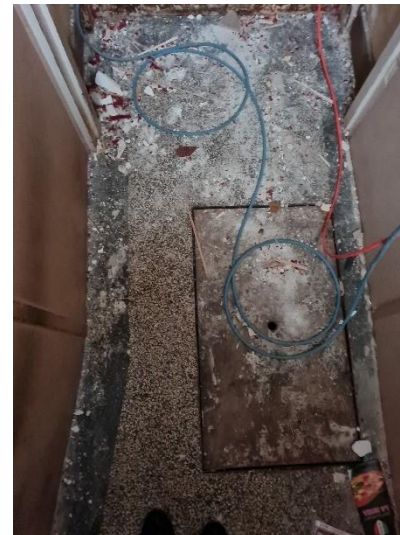
De bedrijfsruimte was tijdens de opname niet toegankelijk. De granitovloer bij de toegang tot de bovenwoning is oorspronkelijk. Hetzelfde geldt voor de houten trap die naar de verdieping leidt. Bij de trap is de houten lijst waar ooit de leuning aan bevestigd zat nog aanwezig. Het grove stucwerk hierboven is van latere datum. Hetzelfde geldt voor de huidige leuning. Aan de andere zijde zat geen leuning, maar werd de 'lambriserings' afgesloten met een eenvoudige geprofileerde lat.

Granito vloer begane grond

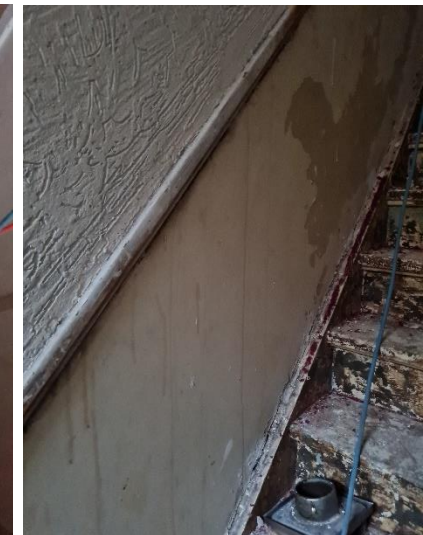
Lambriseringslijst langs de trap

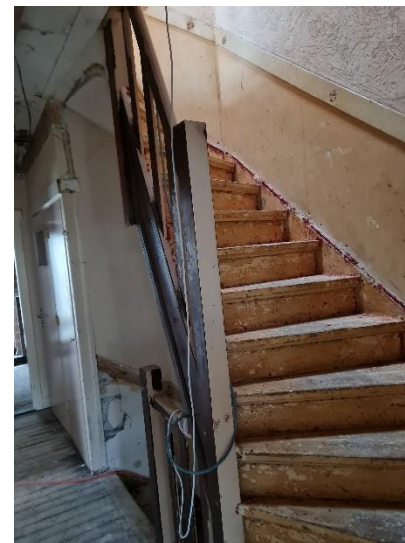
De trap is nog oorspronkelijk (incl. balustrade, railing en leuning).

Oorspronkelijke trap

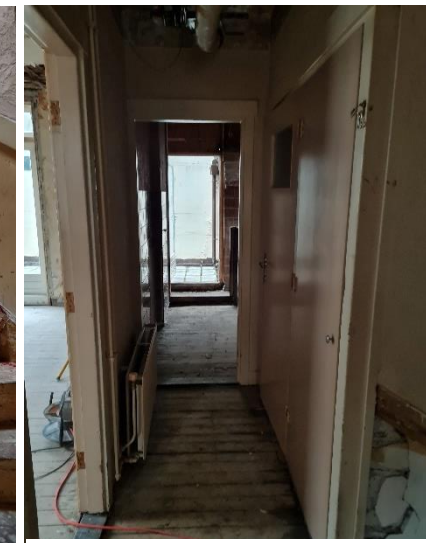
Wanden: structuurstuc is van latere datum. De architraaflijsten van de deuren zijn oorspronkelijk. Toiletdeur en de deur van de naastgelegen berging zijn vernieuwd.

Oorspronkelijke architraaflijsten

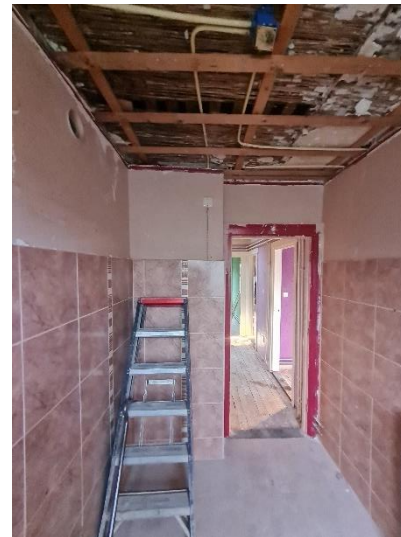
Plafond: op het oude stucplafond was een verlaagd plafond aangebracht, hier zijn nog restanten van aanwezig. Het stucplafond (op riet) had geen bijzondere afwerking.

Wanden: roze tegels uit het eind van de 20^e eeuw.

badkamer

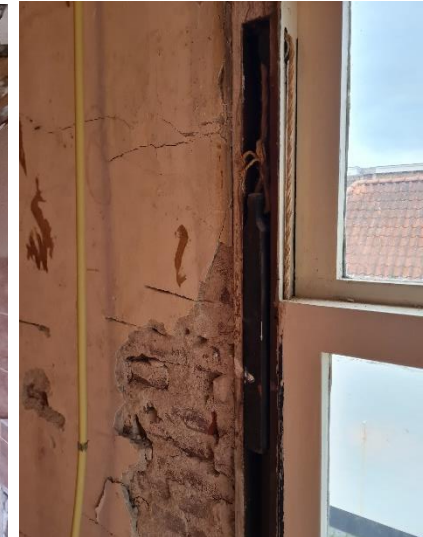
Vensters: de architraaflijsten zijn niet meer aanwezig, het lood en touw t.b.v. de schuiframen zijn nog wel in het kozijn aanwezig. De eenvoudige vensterbanken zijn nog deels aanwezig.

Gewichten in de schuiframen

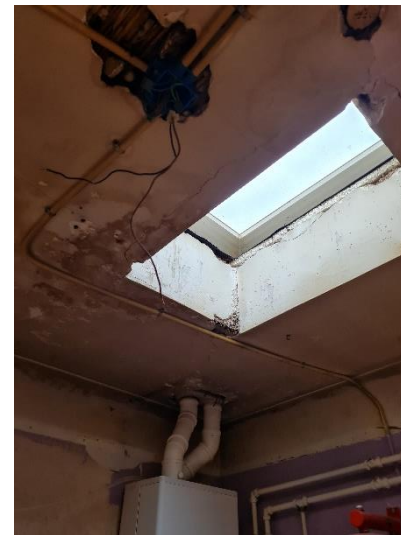
Plafond: De lichtkoepel is vernieuwd. Uit oude bouwtekeningen blijkt dat hier oorspronkelijk wel een lichtkoepel heeft gezeten.

Vernieuwd daklicht. De kooflijsten tussen muur en plafond zijn nog zichtbaar.

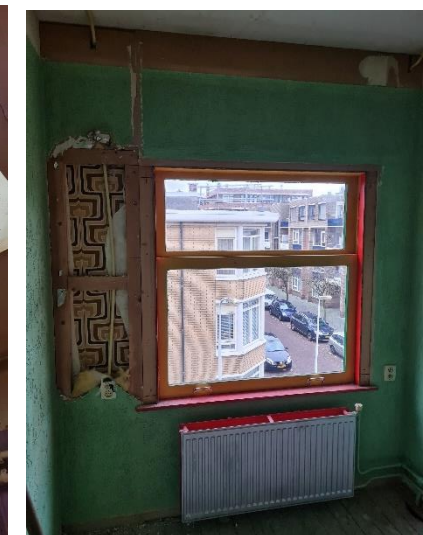
Wanden: de voorzetwanden waren deels verwijderd.

Kleine slaapkamer met voorzetwand. Oorspronkelijke vensterbank.

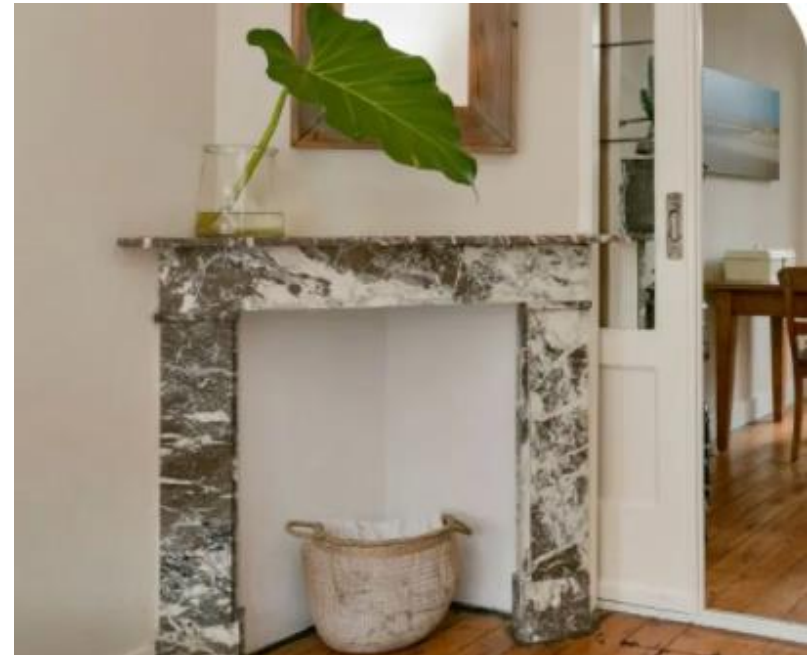
Voorbeeld van een hoekhaard in combinatie met schuifdeuren. Een soortgelijke opzet zal ook aanwezig zijn geweest bij de Breedstraat 122.
