Adres: Breedstraat 124 en 126
2513 TV Den Haag

In opdracht van Stadsherstel Den Haag heeft Hylkema Erfgoed een bouwhistorische verkenning uitgevoerd naar het pand gelegen aan de Breedstraat 124 en 126a. Het pand is op 20 december 2021 bezocht. Tijdens de opname was de bedrijfsruimte op de begane grond en de bovenwoning (126) niet toegankelijk.

Bouwhistorische verkenning (projectnr. 21.163)

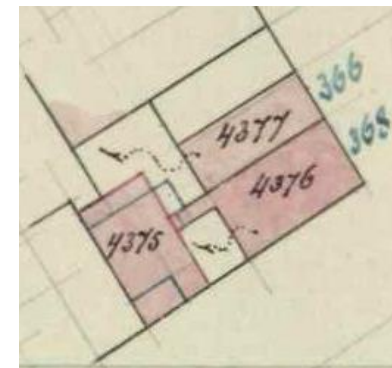
1883 – situatie voor de bouw van het huidige dubbelpand. Deze zou komen op perceel 365 en 366. [bron: archiefviewer kadaster]

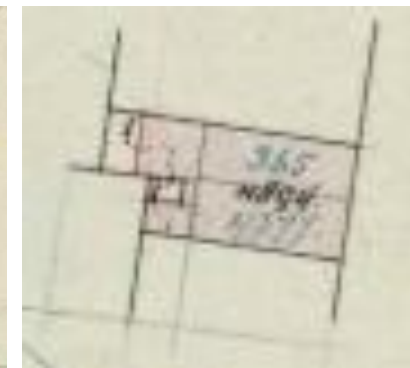
Maart 1894 – nieuwe situatie na de bouw van het huidige pand.

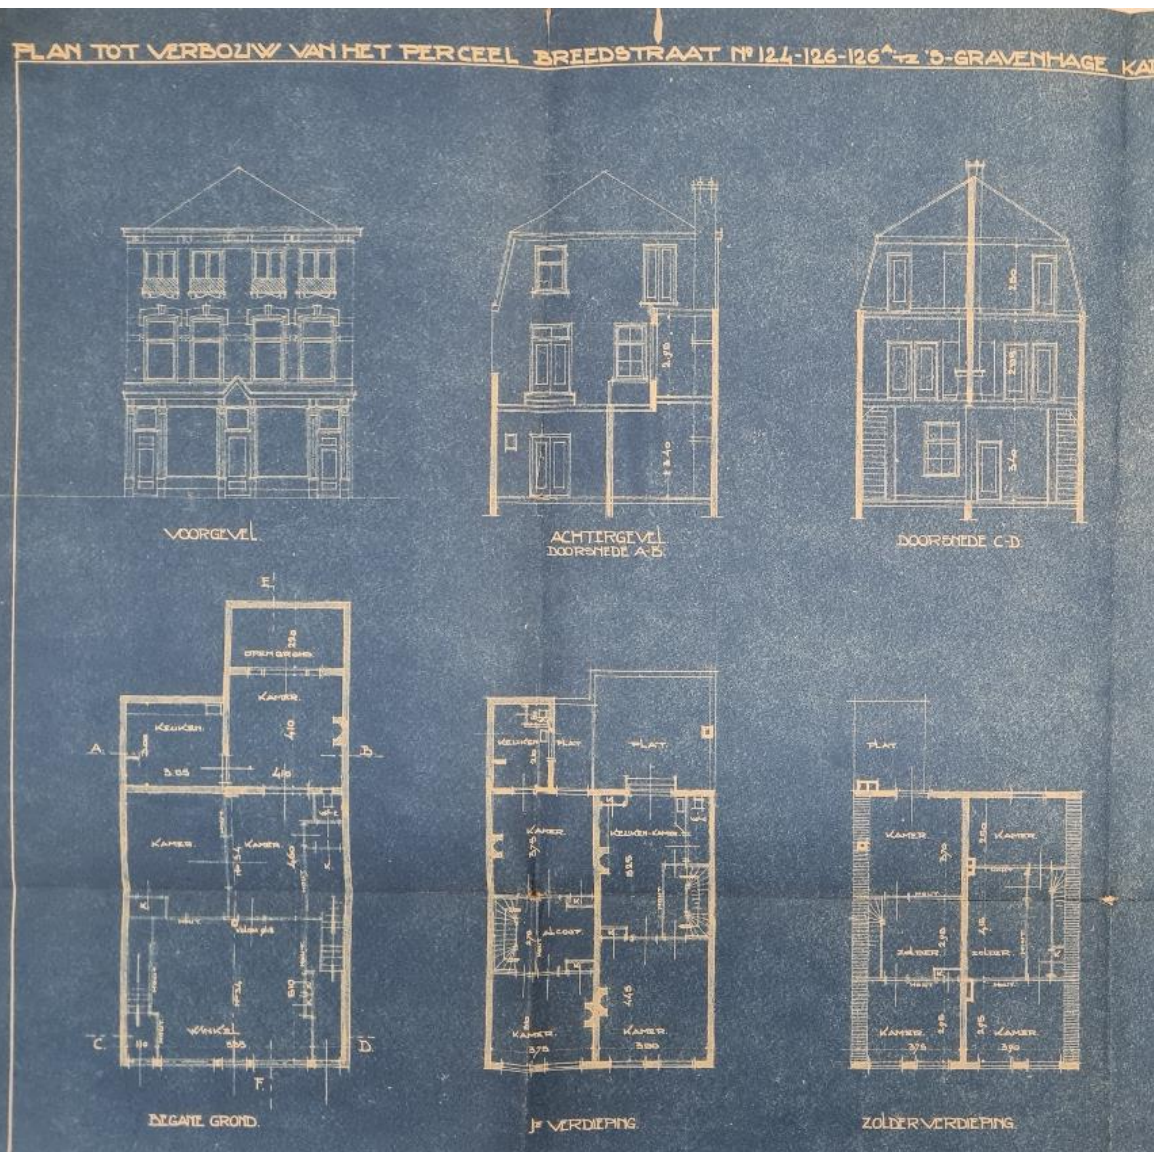
1933 – bestaande toestand. Opvallend hierbij is dat de gietijzeren balustrade voor de vensters van de tweede verdieping in 1893 nog niet waren ingetekend, maar in 1933 inmiddels wel tot de bestaande toestand behoorden.

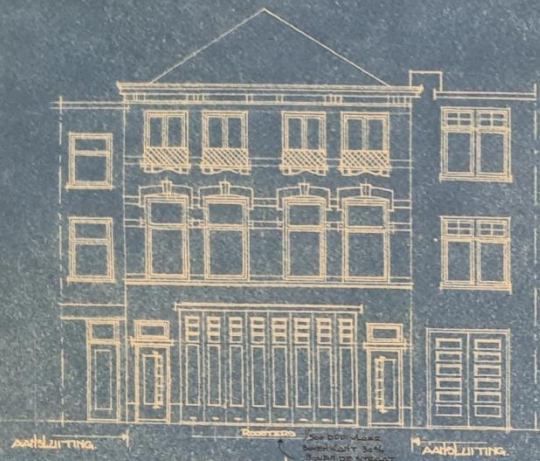
VOORGEVEL

De winkel op de begane grond kreeg de functie van garage. Er werden ijzeren balken op gemetselde pilasters aangebracht zodat er één grote ruimte ontstond. De voorgevel ter hoogte van de begane grond werd voorzien een garagedeur en de rest van de gevel werd bepleisterd. De garagedeur bestond uit een grenen kozijn en schuifdeuren (8 deuren), deze waren middels een buisrailsysteem schuifbaar. De tekeningen van de nieuwe toestand zijn te zien op de volgende pagina. De tuin aan de achterzijde werd voorzien van een aanbouw. Voor voldoende lichttoetreding (en ventilatie) werd hier een grote lichtkoepel geplaatst. Beide bovenwoningen kregen nieuwe voordeuren. Uit bouwtekeningen blijkt dat ook de trappen van begane grond naar de verdieping werden vernieuwd.

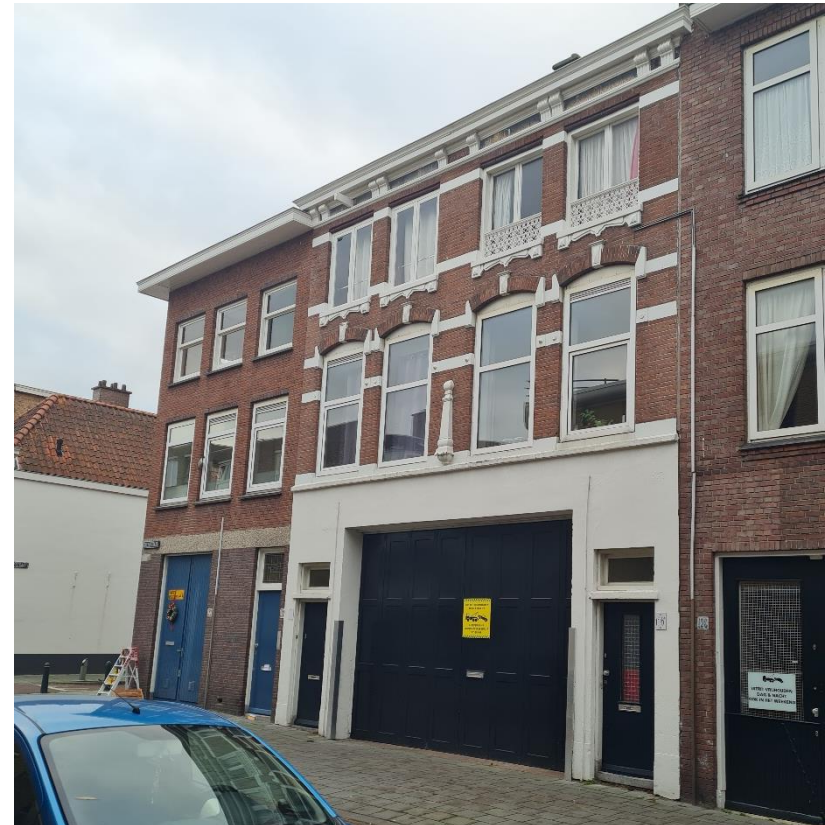
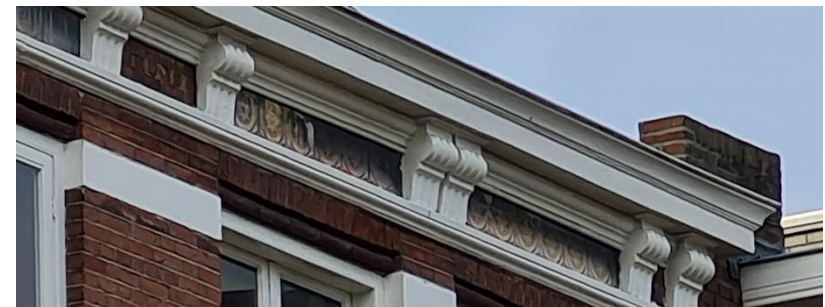
De eerste en tweede verdieping zijn opgetrokken in schoon metselwerk, met wit geschilderde speklagen. Mogelijk hadden deze oorspronkelijk een zandkleur. In de speklagen aan weerszijde van de vensters op de eerste verdieping waren halve bolletjes in het natuursteen aangebracht. Van de acht zijn er slechts vier bewaard gebleven. De vensters (deze zijn vernieuwd) worden aan de bovenzijde afgesloten middels een iets naar voren stekende segmentboog. Geboorte en sluitsteen zijn waarschijnlijk wit geschilderde natuurstenen blokken.

Ter hoogte van de tweede verdieping is er aan de onderzijde van de onderdorpels een decoratieve lijst aangebracht. De vensters van woning nr. 124 zijn een keer vernieuwd. Deze bevinden zich meer naar voren dan de vensters van woning nr. 126. Of deze nog wel oorspronkelijk zijn was van buiten niet goed zichtbaar.

Aangeraden wordt om nader onderzoek te doen naar de kleurstelling van de speklagen en de kozijnen en het raamhout. Mogelijk zijn de kozijnen ter hoogte van de 2^e verdieping van de bovenwoning 126a nog oorspronkelijk.

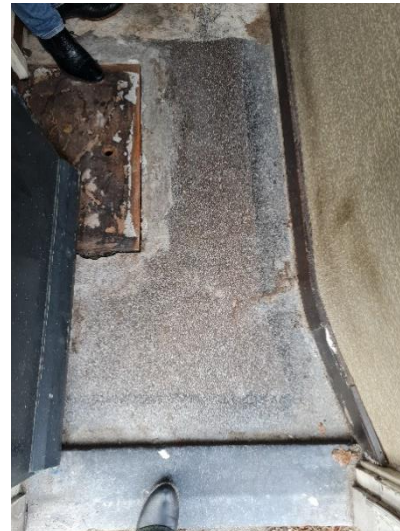
De bedrijfsruimte was tijdens de opname niet toegankelijk. De granitvloer bij de toegang tot de bovenwoning dateert waarschijnlijk uit 1933, toen ook de trap werd vernieuwd.

Entree: granitvloer

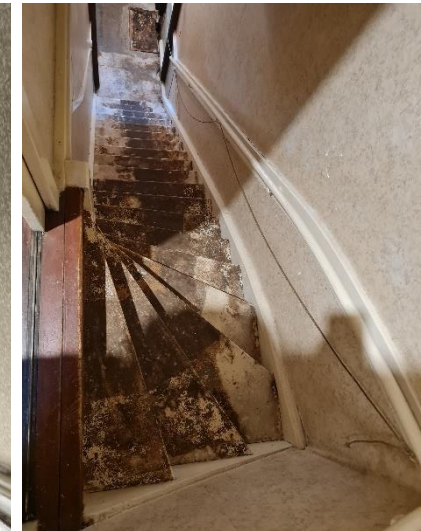
De trap is in 1933 vernieuwd.

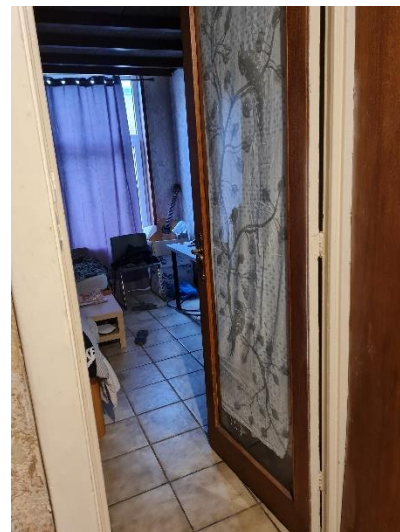
Wanden: De wanden zijn voorzien van behang. De deur dateert uit de bouwfase van de jaren '70-'80.

Deur naar de voorkamer ('70/'80)

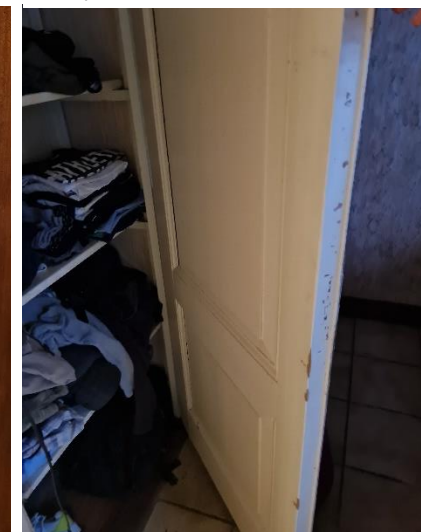
De paneeldeuren van de inbouwkasten in de voorkamer dateren mogelijk uit 1893.

buurpand (Breedstraat 122 uit 1928). De deuren zijn voorzien van plaatmateriaal, hierachter zitten paneeldeuren, deze lijken qua vormgeving uit 1893.

Omdat de indeling (en trappen) van beide bovenwoningen in 1933 geheel zijn aangepast hebben deze geen monumentale waarde. Alleen enkele binnendeuren/kastdeuren dateren mogelijk nog uit de bouwfase van 1893.

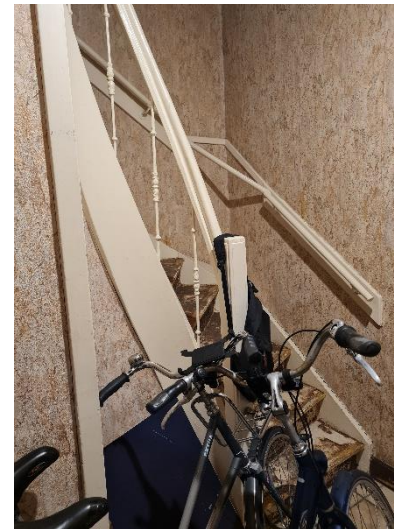
De trap naar de tweede verdieping heeft het uiterlijk van een eind 19^e-eeuwse trap met zijn gietijzeren spijlen, maar dateert uit 1933. Dit is o.a. te zien aan de sobere trappaal (en de gevonden bouwtekeningen).

Trap naar de 2^e verdieping (1933)

De indeling is sterk gewijzigd zo is de dominante trap tussen de eerste verdieping en tweede verdieping een latere toevoeging. In het interieur zijn geen elementen meer aanwezig met een positieve monumentwaarde. De scheidingswand tussen beide woningen heeft wel een positieve monumentwaarde omdat het hier om een belangrijke structuur gaat. De trappen tussen de begane grond en verdieping (woning) hebben eveneens een positieve monumentwaarde omdat het hier om

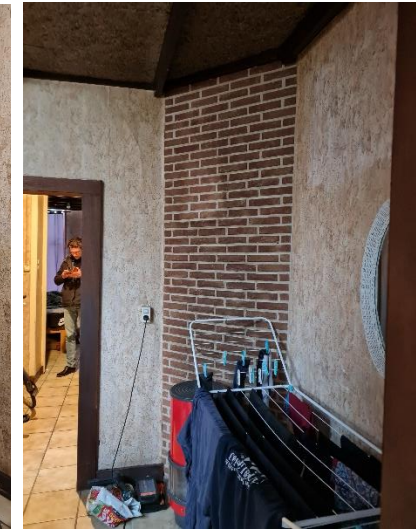
Niet oorspronkelijk rookkanaal

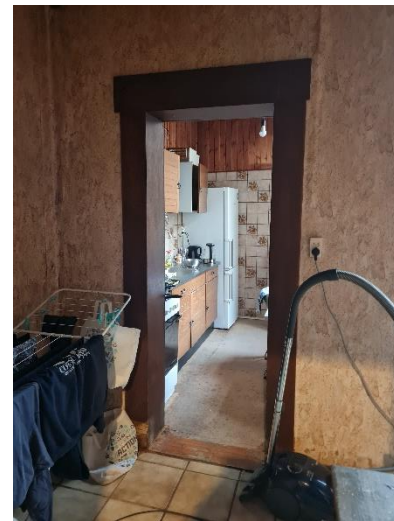
Zicht vanuit achterkamer naar keuken met een architraaflijst uit '70-'80.

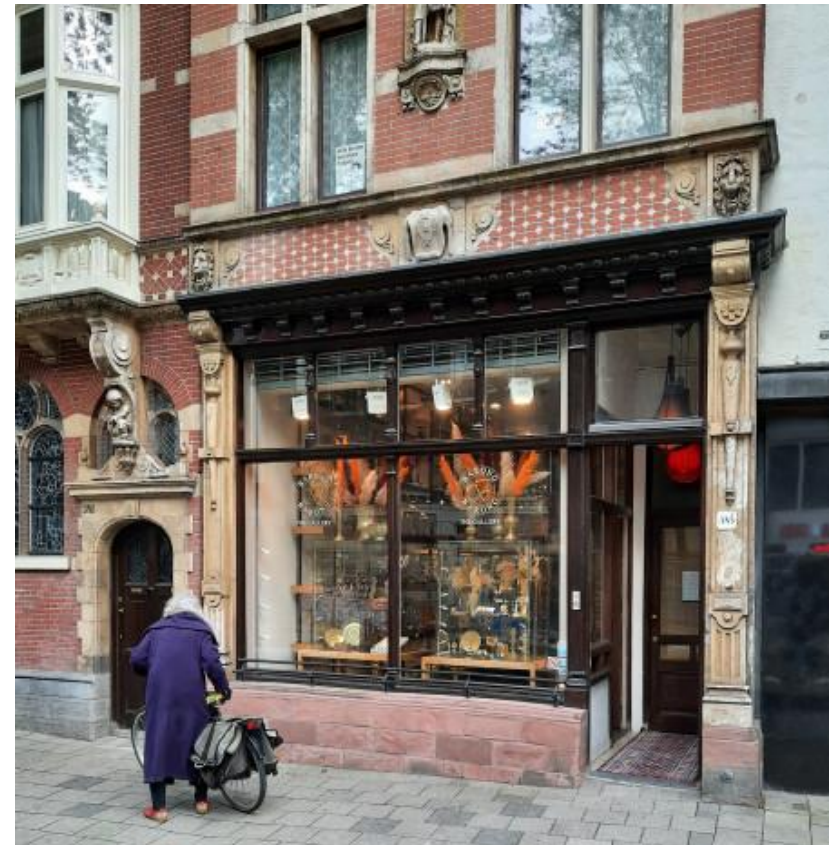
Winkelpui met enige gelijkenissen in de toegepaste decoratie (1885, Amsterdam Nieuwezijds Voorburgwal 383 door A.C. Bleijs).

De winkelpui op de begane grond was als één geheel met de entree's tot de bovenwoning ontworpen in een Neorenaissance stijl (1875-1915). Dit is in Nederland de meest gebruikt stijl voor het maken van onderpuien voor winkels omdat in deze periode de bloeitijd was van de opkomende middenstand. Vaak waren deze winkelpuien uitgevoerd in hout met een natuurstenen plint en soms een geheel natuurstenen omlijsting. Naast houten winkelpuien waren er overigens ook gepleisterde stenen winkelpuien in deze stijl. Maar gelet op de vormgeving ben ik eerder geneigd om te denken dat bij de Breedstraat 126 sprake was van een houten pui. 2^e helft 19^e eeuw werden er overigens ook onderpuien met gietijzeren kolommen toegepast.
