Den Haag  
*Paviljoensgracht 133*

Object: Woon-winkelpand  
Type onderzoek: Bouwhistorische opname  
Datum onderzoek: 7 september 2021  
Doel van het onderzoek: Het verkrijgen van bouwhistorische informatie die uitsluitsel kan geven over het type topgevel  
Datum rapportage: 21 september 2021  
Versie: 1.0

*Den Haag*  
*Paviljoensgracht 133*

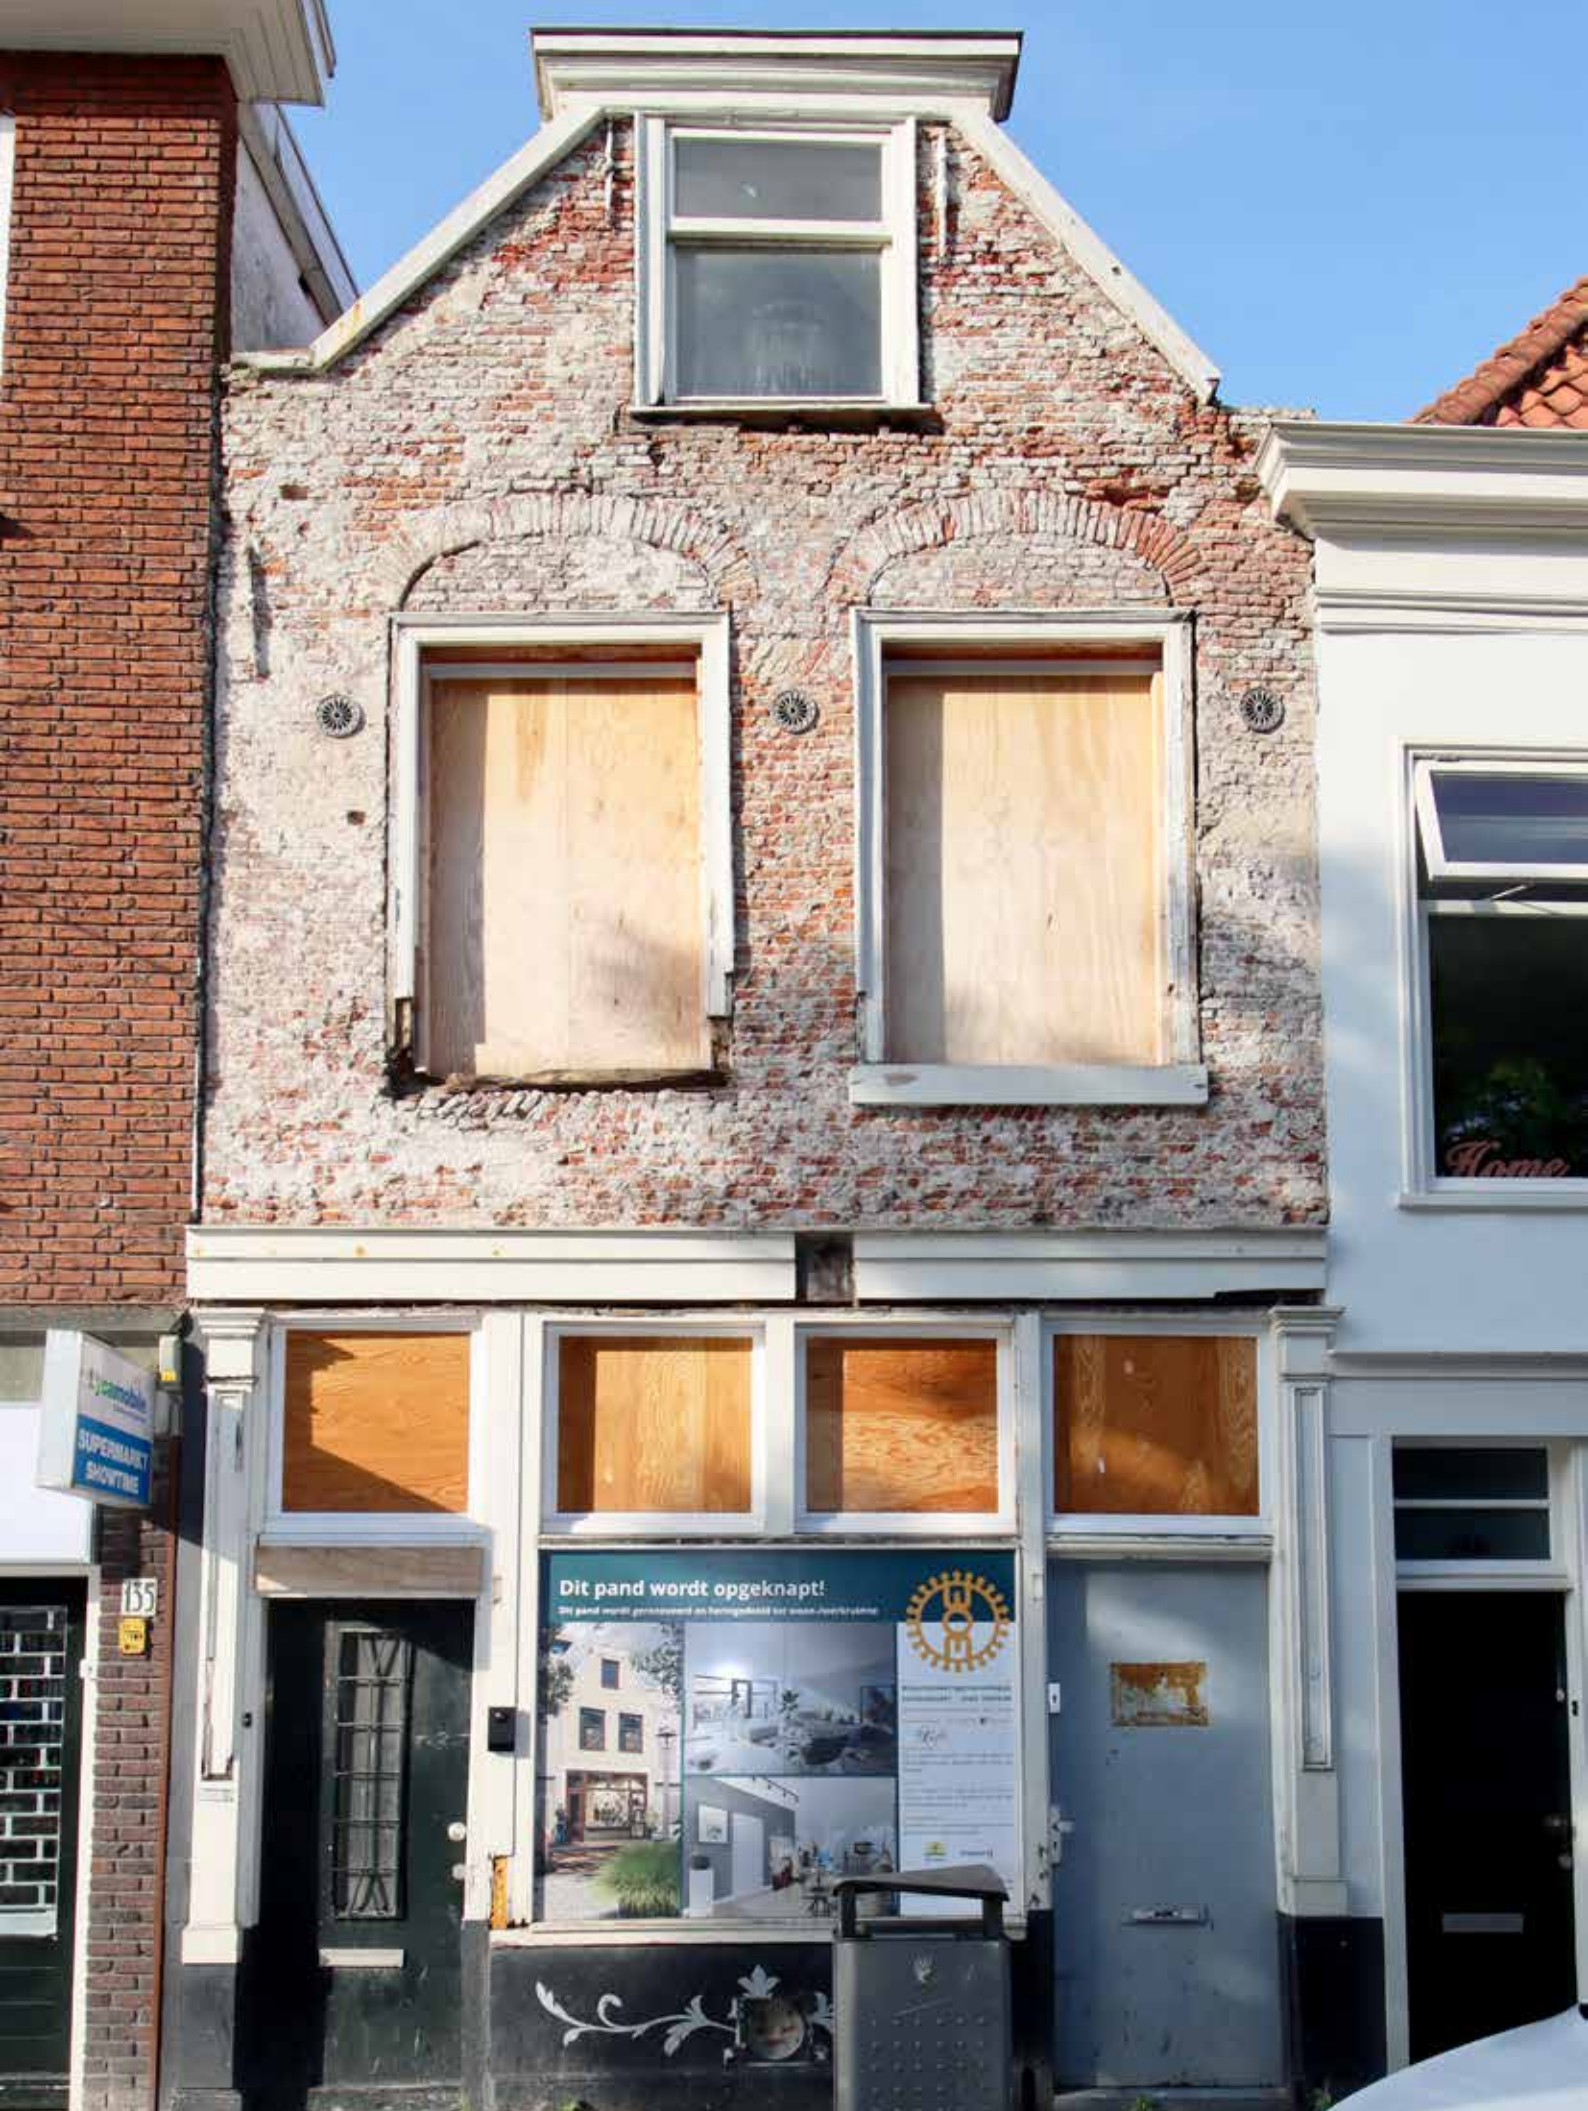
De gevel staat direct in de rooilijn en maakt onderdeel uit van een gesloten gevelwand. De vorm van de gevel laat zich het beste omschrijven als een tuitgevel zonder uitgesproken tuit waarbij de juiste architectonische verhoudingen, die men van een pand van deze leeftijd kan verwachten, ontbreken. De bovenzijde van de gevel geeft nu een verwrongen beeld. De gevel komt echter in deze hoedanigheid al op afbeeldingen van vóór 1900 voor.

De voorgevel in de huidige situatie

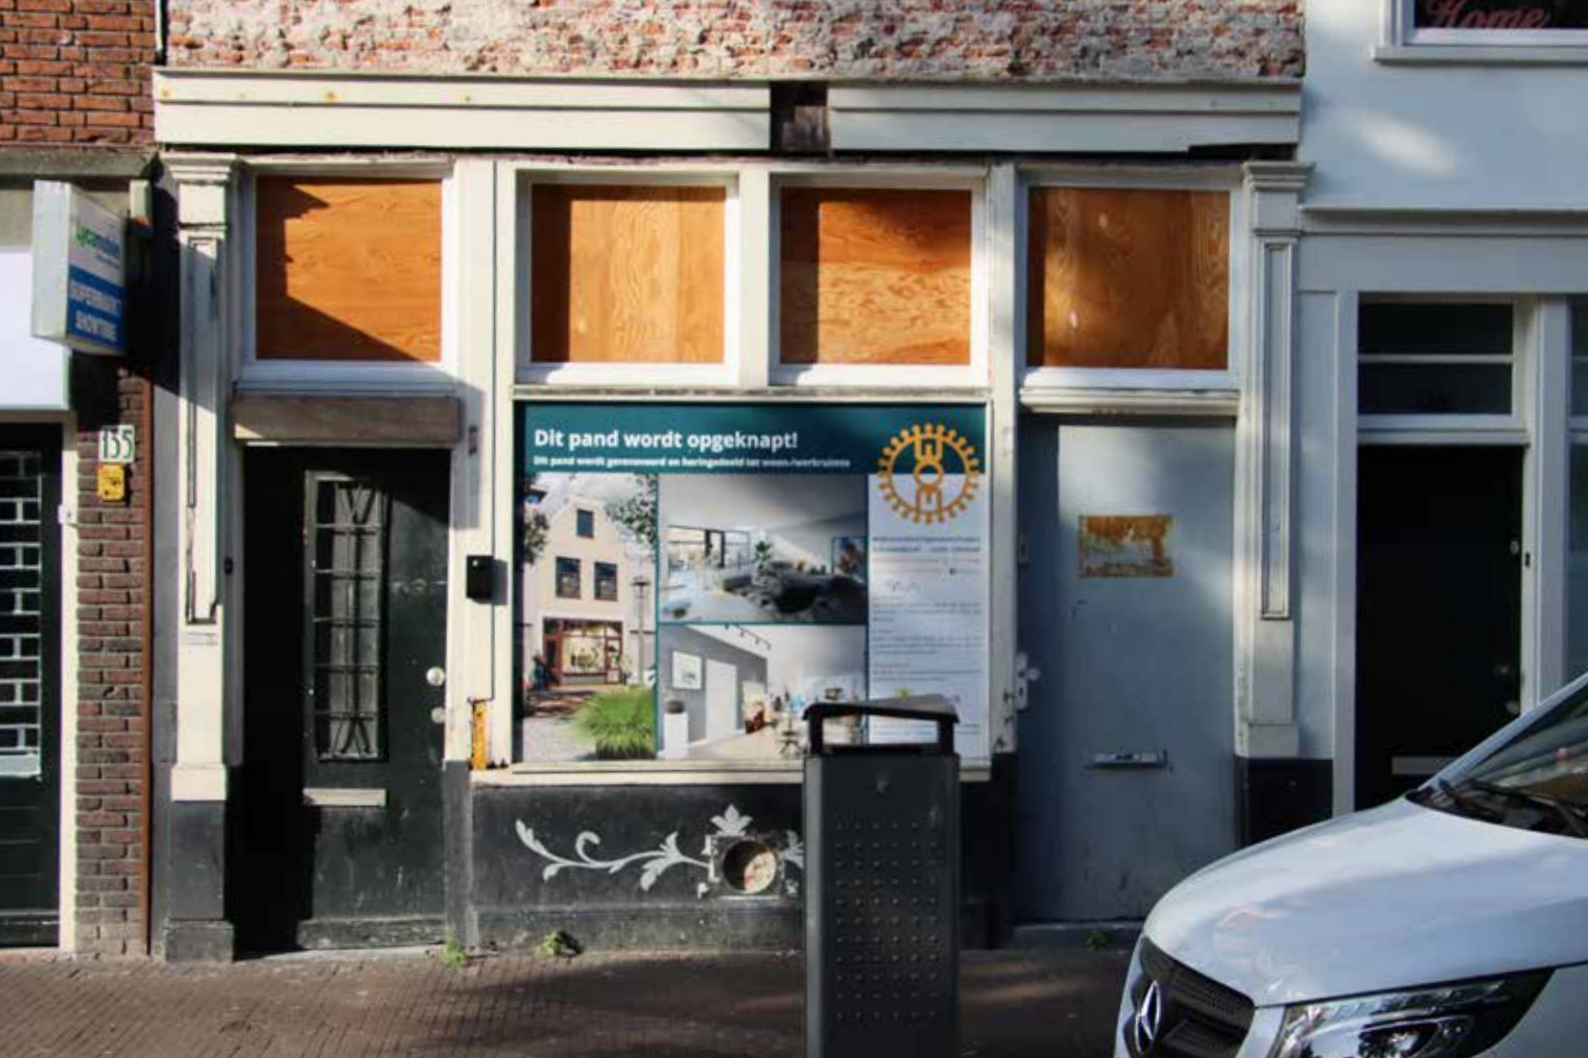
22 AFBEELDING:  
De winkelpui in de huidige situatie

De volledige begane grond is voorzien van een winkelpui met restanten van 19e eeuwse elementen, zoals twee kolommen met profiellijsten op een eenvoudig basement en een kunststenen borstwering. De pui is in de 20e eeuw verschillende keren aangepast. Aan weerszijden bevond zich een toegang tot de bovenwoning (links) en winkel (rechts). Inmiddels is de rechter toegang geheel verval- len en zijn de deuren vervangen door 20e eeuwse exemplaren. De etalageruit is afgedicht en heeft twee bovenlichten, die, evenals de bovenlichten van de toegangsdeuren, onlangs zijn vervangen door nieuw raamhout. Het hoofdgestel betreft inmiddels een eenvou- dig beplating. De oorspronkelijke, geprofileerde, houten kroonlijst boven de volledige pui, die te zien is op historisch beeldmateriaal, is niet meer aanwezig. Achter de huidige betimmering is een oudere, onbehandelde houten balk zichtbaar die mogelijk in de 19e eeuw is aangebracht.

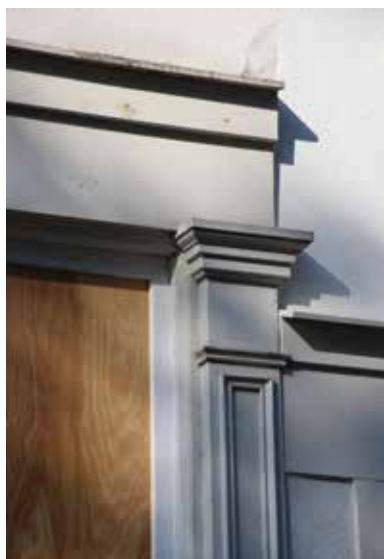
De kroonlijst is inmiddels vervangen door een eenvoudig boeideel.

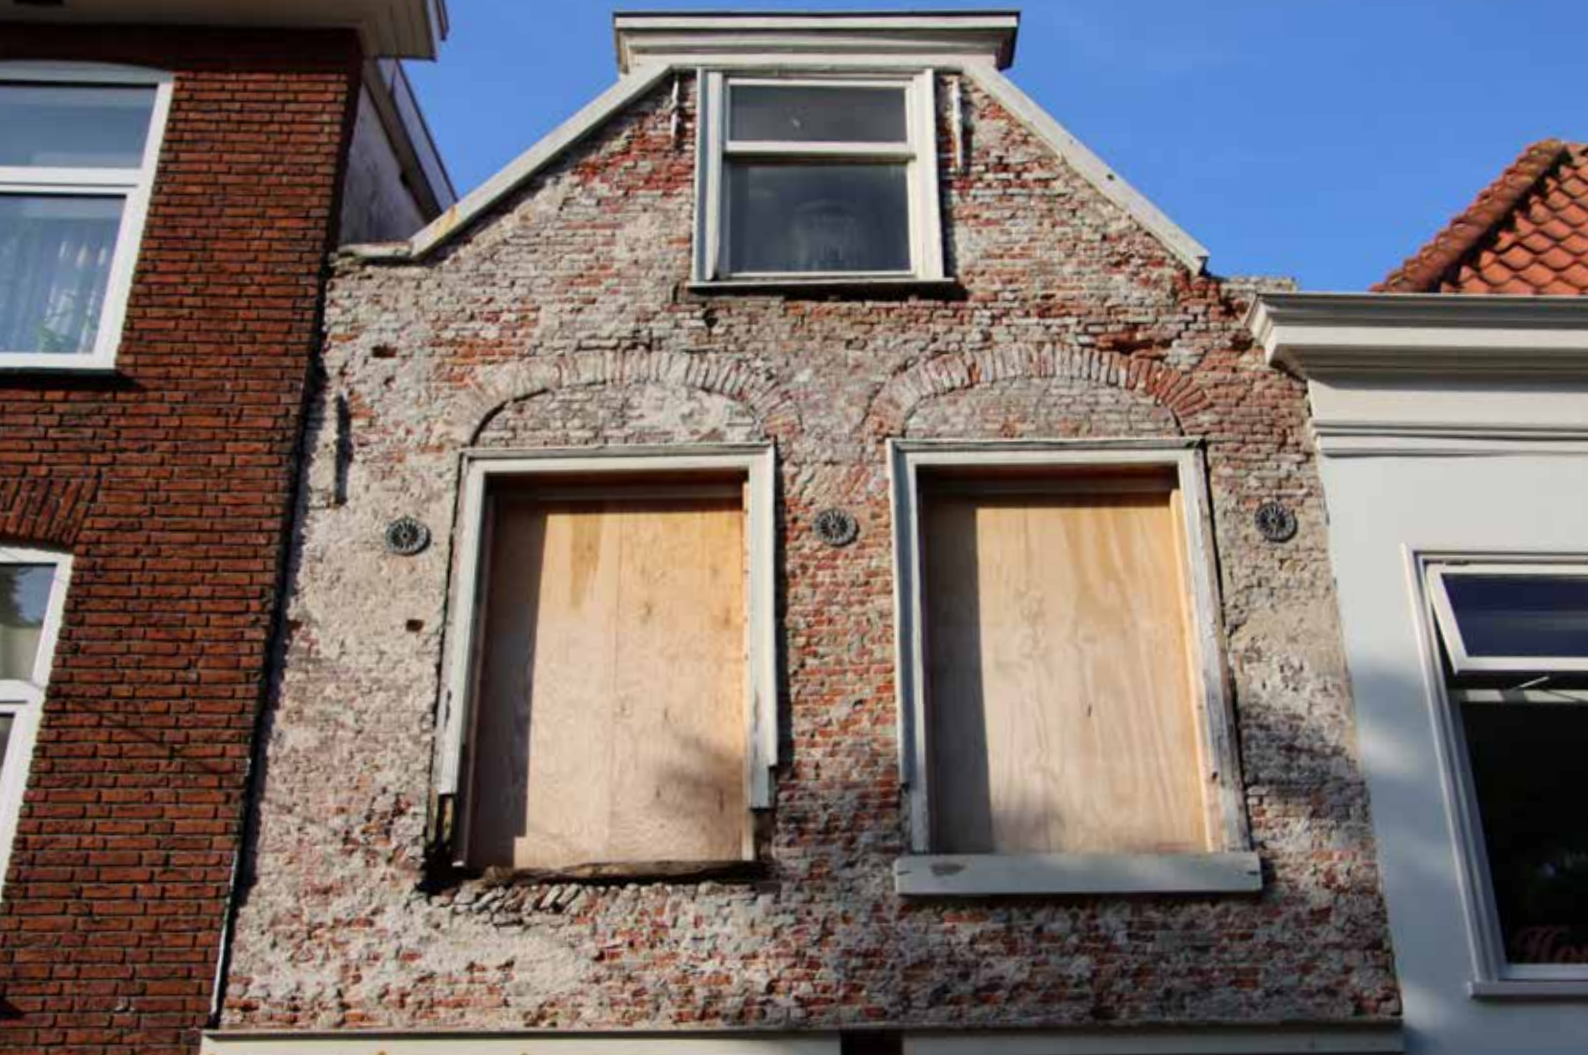
Het metselwerk laat zich door het vele reparatiewerk, scheurvorming en de voormalige stuc laag slecht aflezen.

De verdieping en de topgevel zijn opgetrokken met rode, handgevormde baksteen (circa  $21/22 \times 10/11 \times 4$  cm;  $10L + v = 53 \text{ cm}^1$ ) in kruisverband waarbij een kalkmortel is toegepast. Stukjes schelpen zijn hierbij zichtbaar. Gezien de zachtheid lijkt hier geen sprake te zijn van een bastaardmortel<sup>2</sup>. Op enkele plaatsen lijkt er een door-gestreken voeg met daggestreep te zijn toegepast, echter gaat het hier om reparatiewerk, waarna de gevel gestuct is.

De topgevel na ontleistering

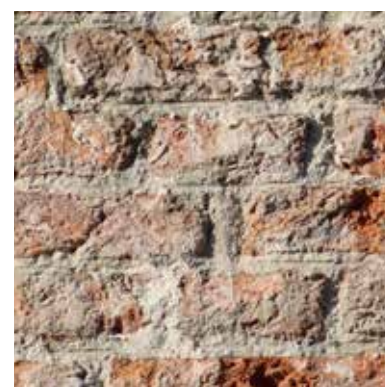
Op sommige plaatsen lijkt er sprake te zijn van een daggestreep.

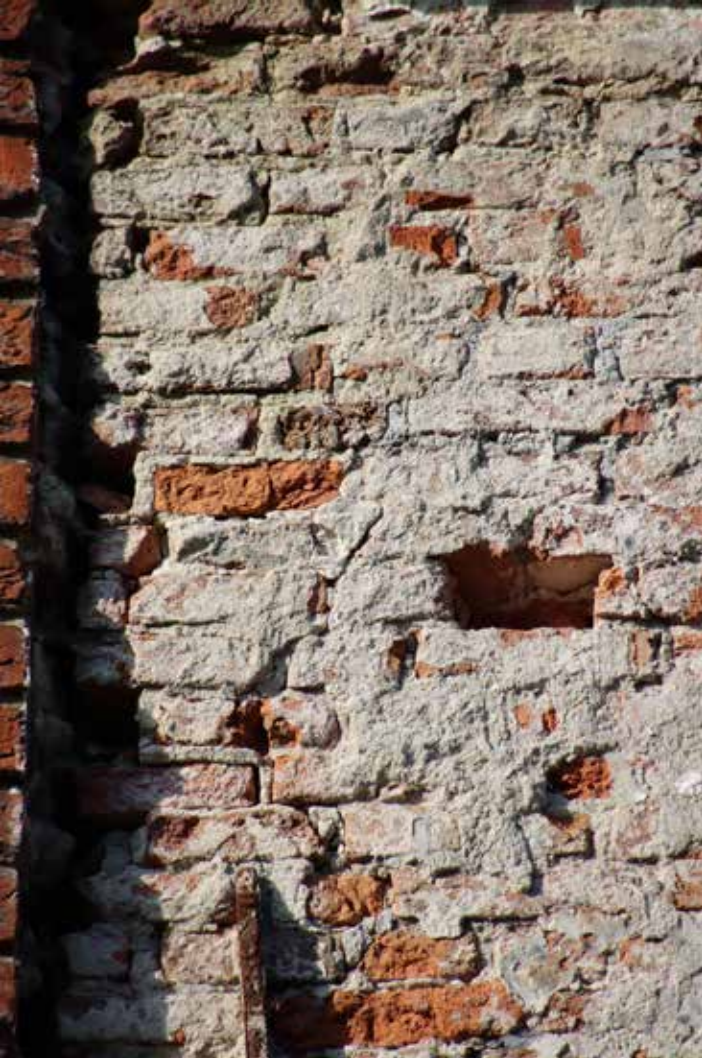
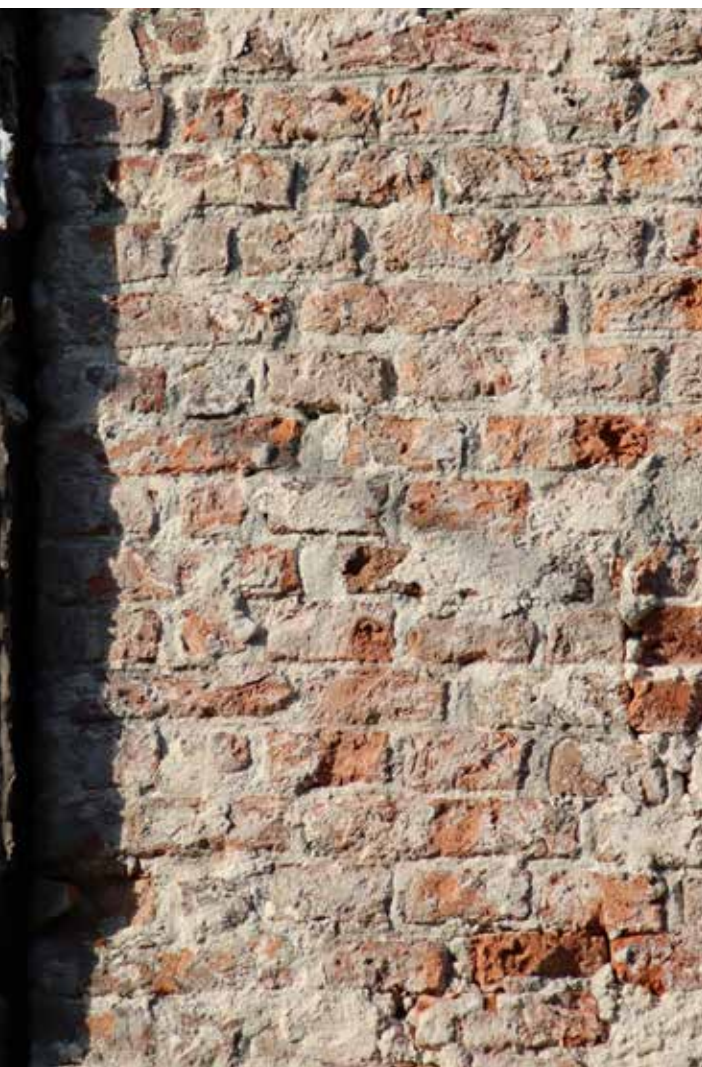
Met name aan de linkerzijde zijn verschillende hoekoplossingen aangetroffen. Tot circa tien lagen boven de winkelpui komen drieklezoren voor in de strekkenlaag, gevolgd door een hoekoplossing met een klezoor in iedere koppenlaag, die halverwege de verdieping overgaat in een drieklezoor in iedere koppenlaag. Bij de laatste twee hoekoplossingen worden de strekkenlagen om en om afgewisseld met een kop voor het verkrijgen van het kruisverband. De verschillen in de hoekoplossing wijzen op (minimaal) drie bouwfasen. De onderste tien lagen dateren vermoedelijk uit de tweede helft van de 19e eeuw toen de winkelpui is geplaatst en de gevel daarna moge-

BOVEN: Hoekoplossing met drieklezoren (schematische weergave rechts)  
 ONDER: Hoekoplossing met klezoren (schematische weergave rechts)

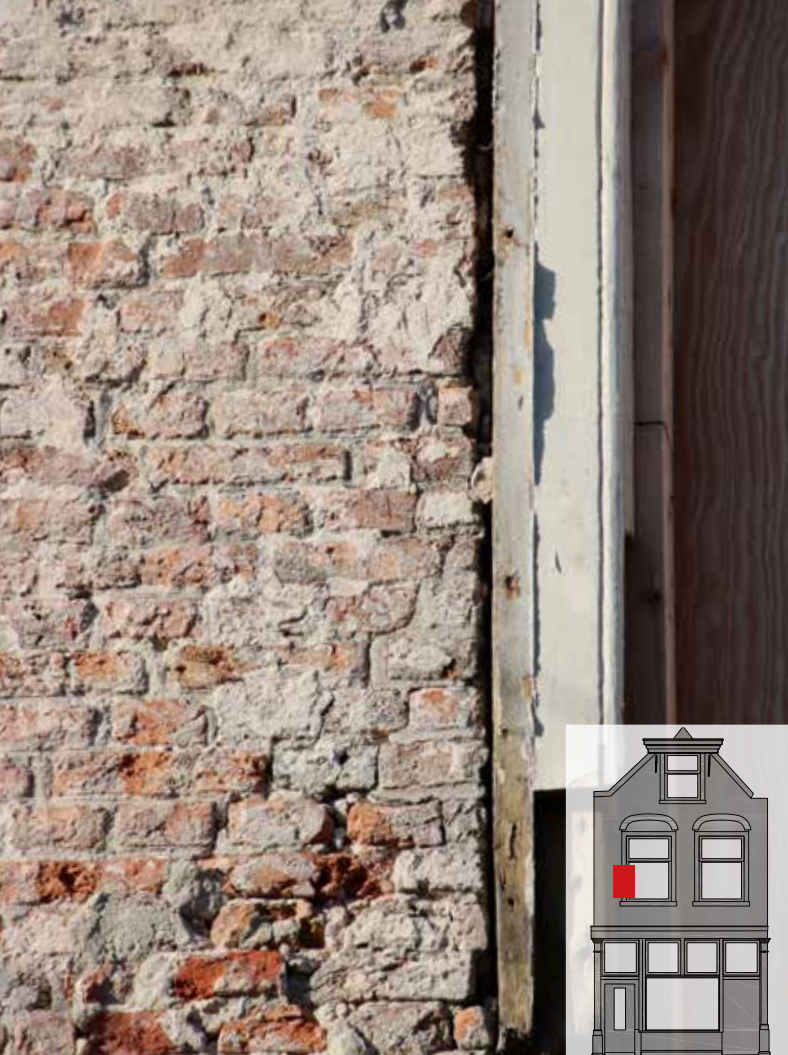
BOVEN: Hak- en herstelwerk (geen eindplossing)  
 ONDER: Detail hoek korfboog

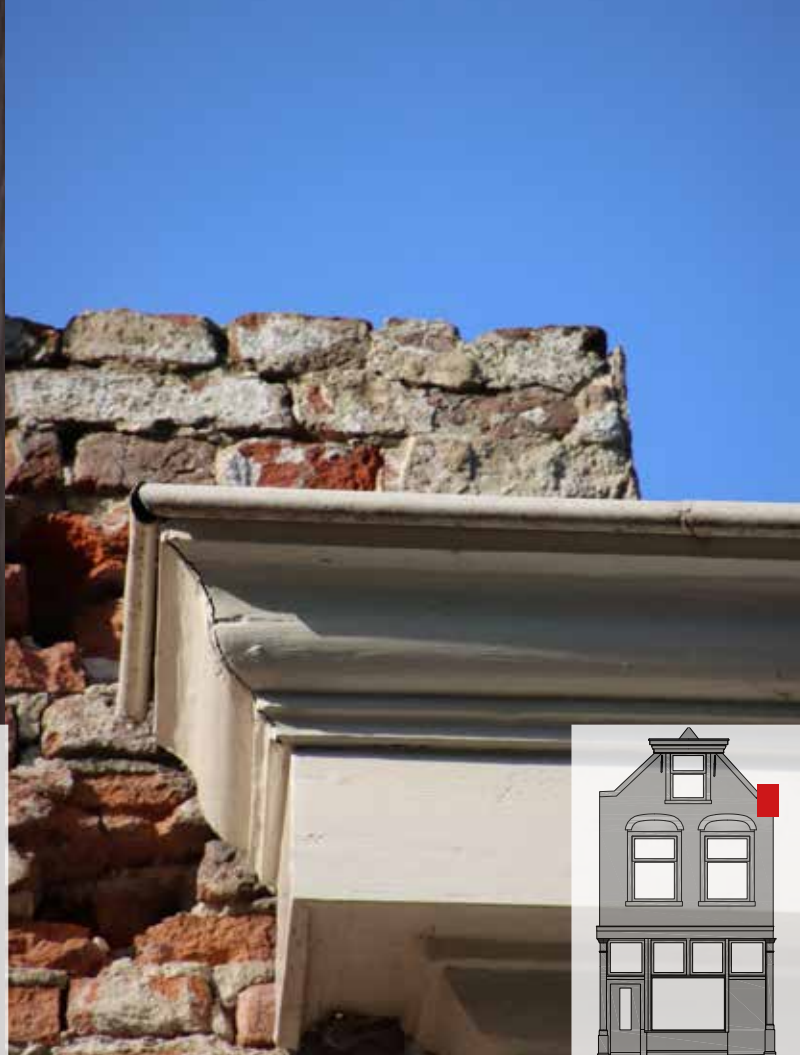
BOVEN: Een enkele klezoor in de koppenlaag  
 ONDER: Geen eindplossing meer bij de belending rechts

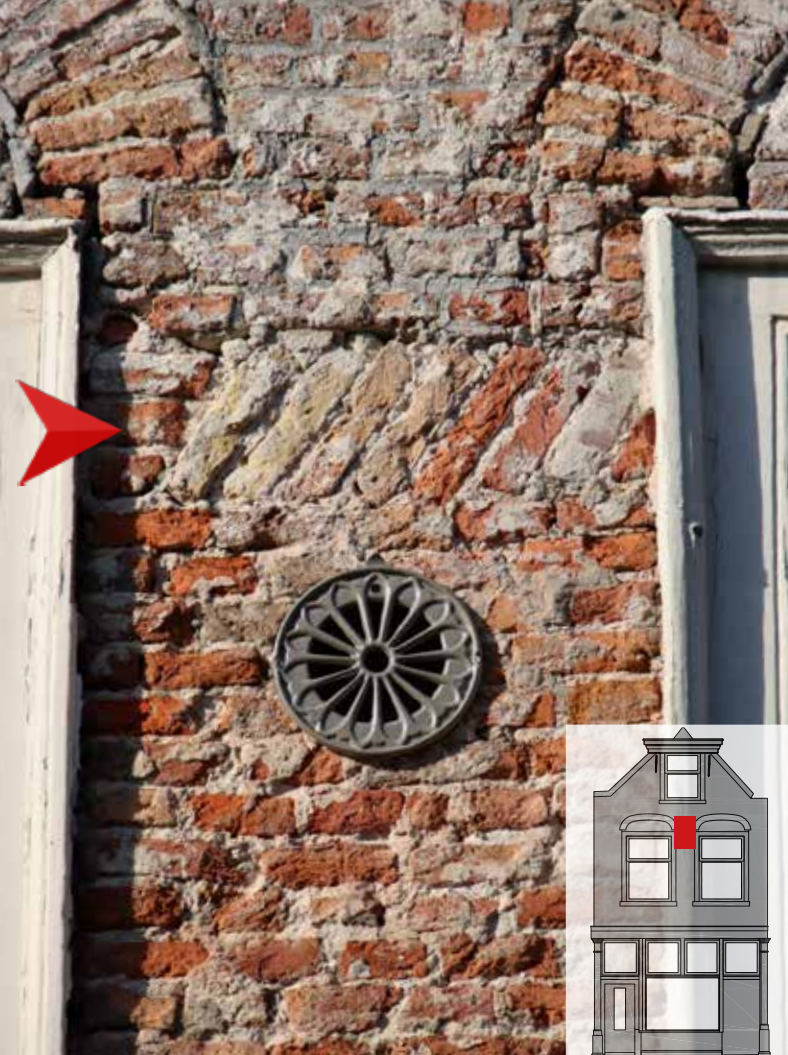
BOVEN: De stroomlaag wijst op twee metselfasen.  
 ONDER: De stroomlaag onder het kozijn

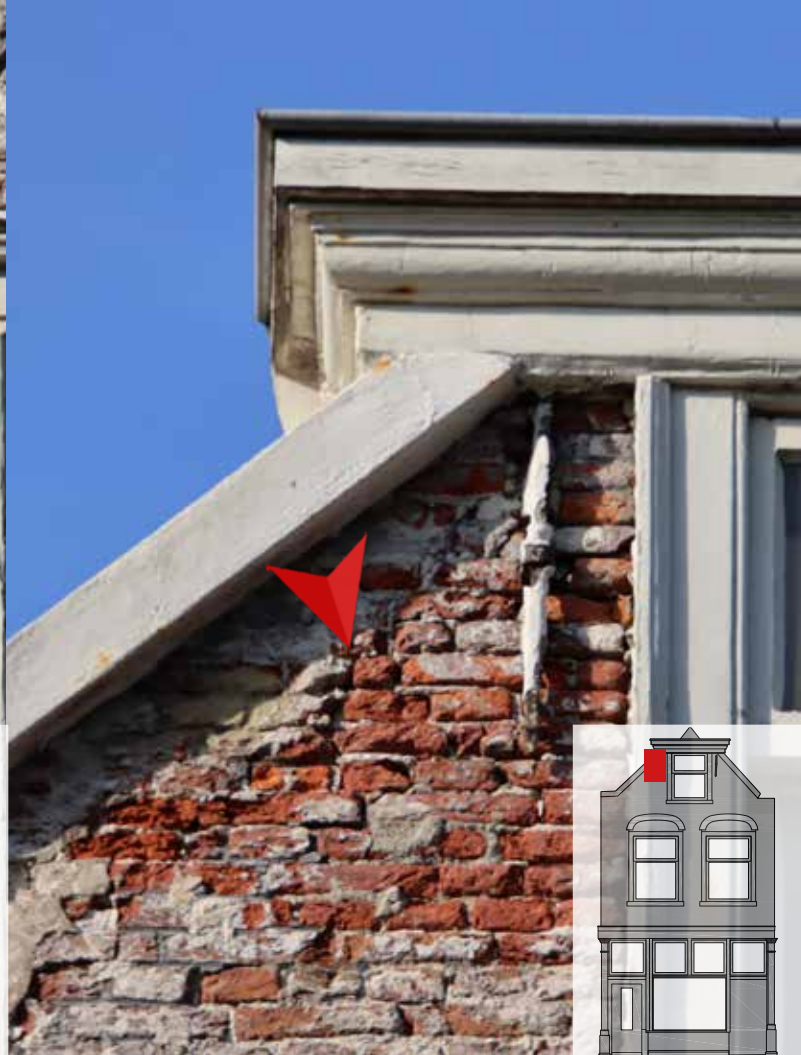
BOVEN: Verschillende stootvoegen boven elkaar  
 ONDER: Ook rechts komt dit voor, evenals verschillende maten.

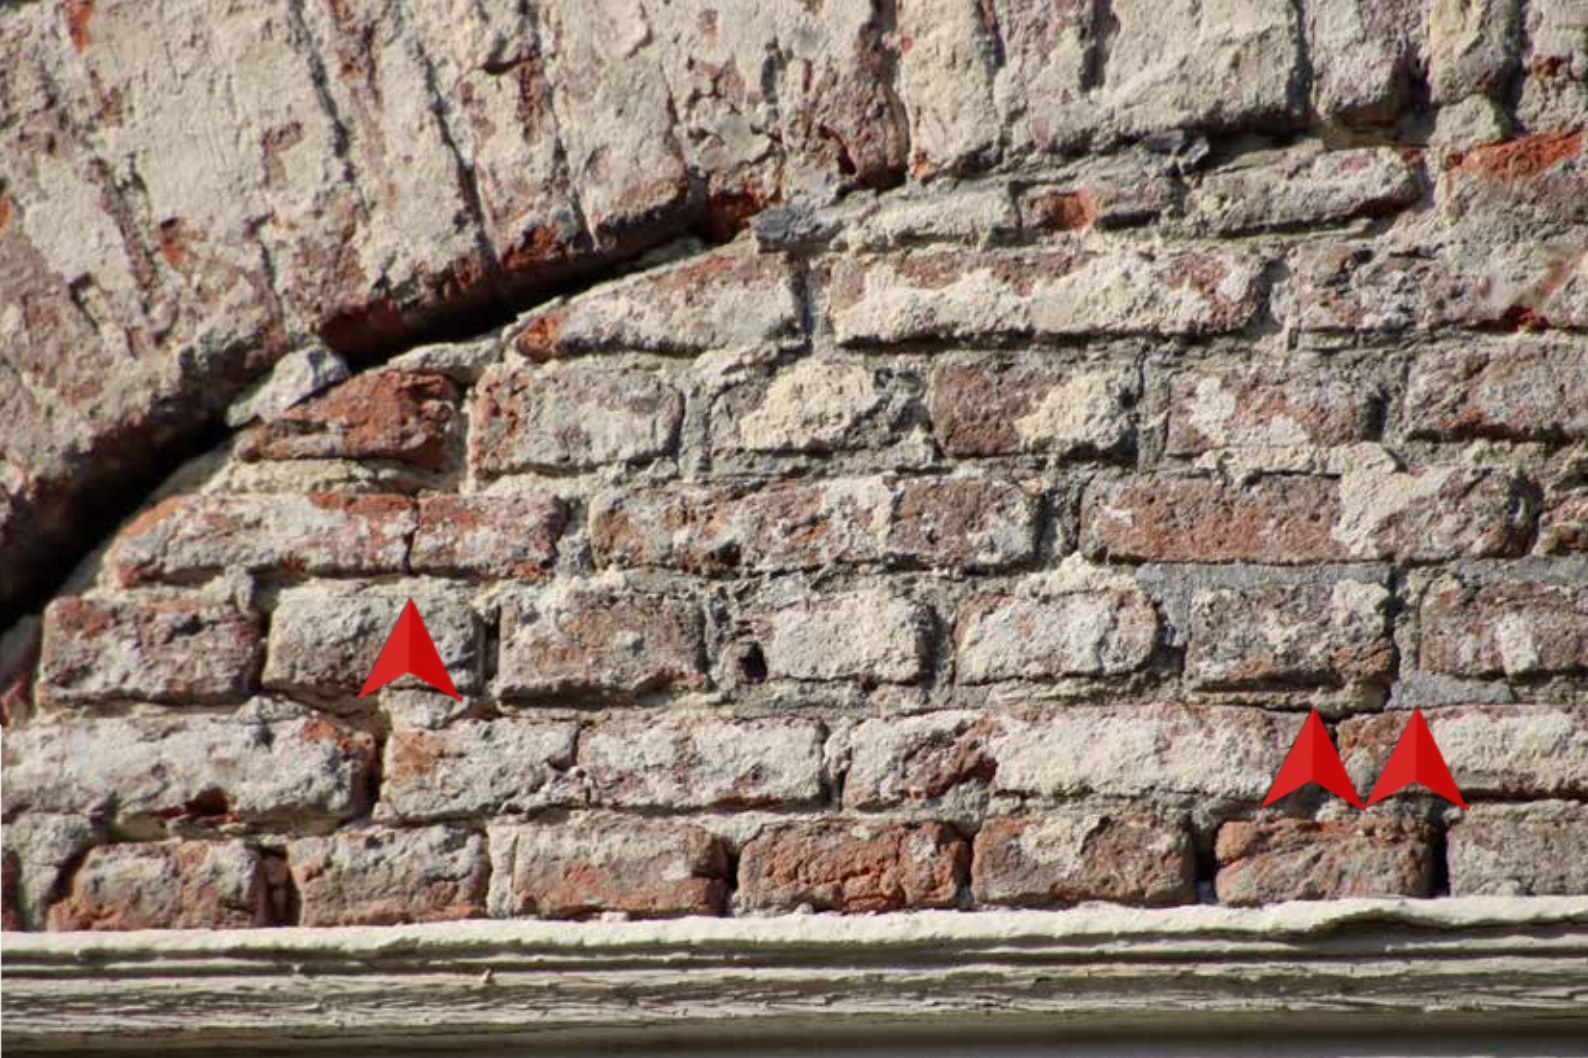
Dit geldt ook voor de geveltop en het metselwerk rond de kozijnen. Een eindoplossing ontbreekt en er is sprake van aanheling en jonger metselwerk met oude bakstenen. Ook komen er verschillende

In de boogtrommel lijkt sprake te zijn van zowel kalkspecie (wit) als een bastaardvoeg (lichtgrijs) en cementvoegen (donkergrijs)..

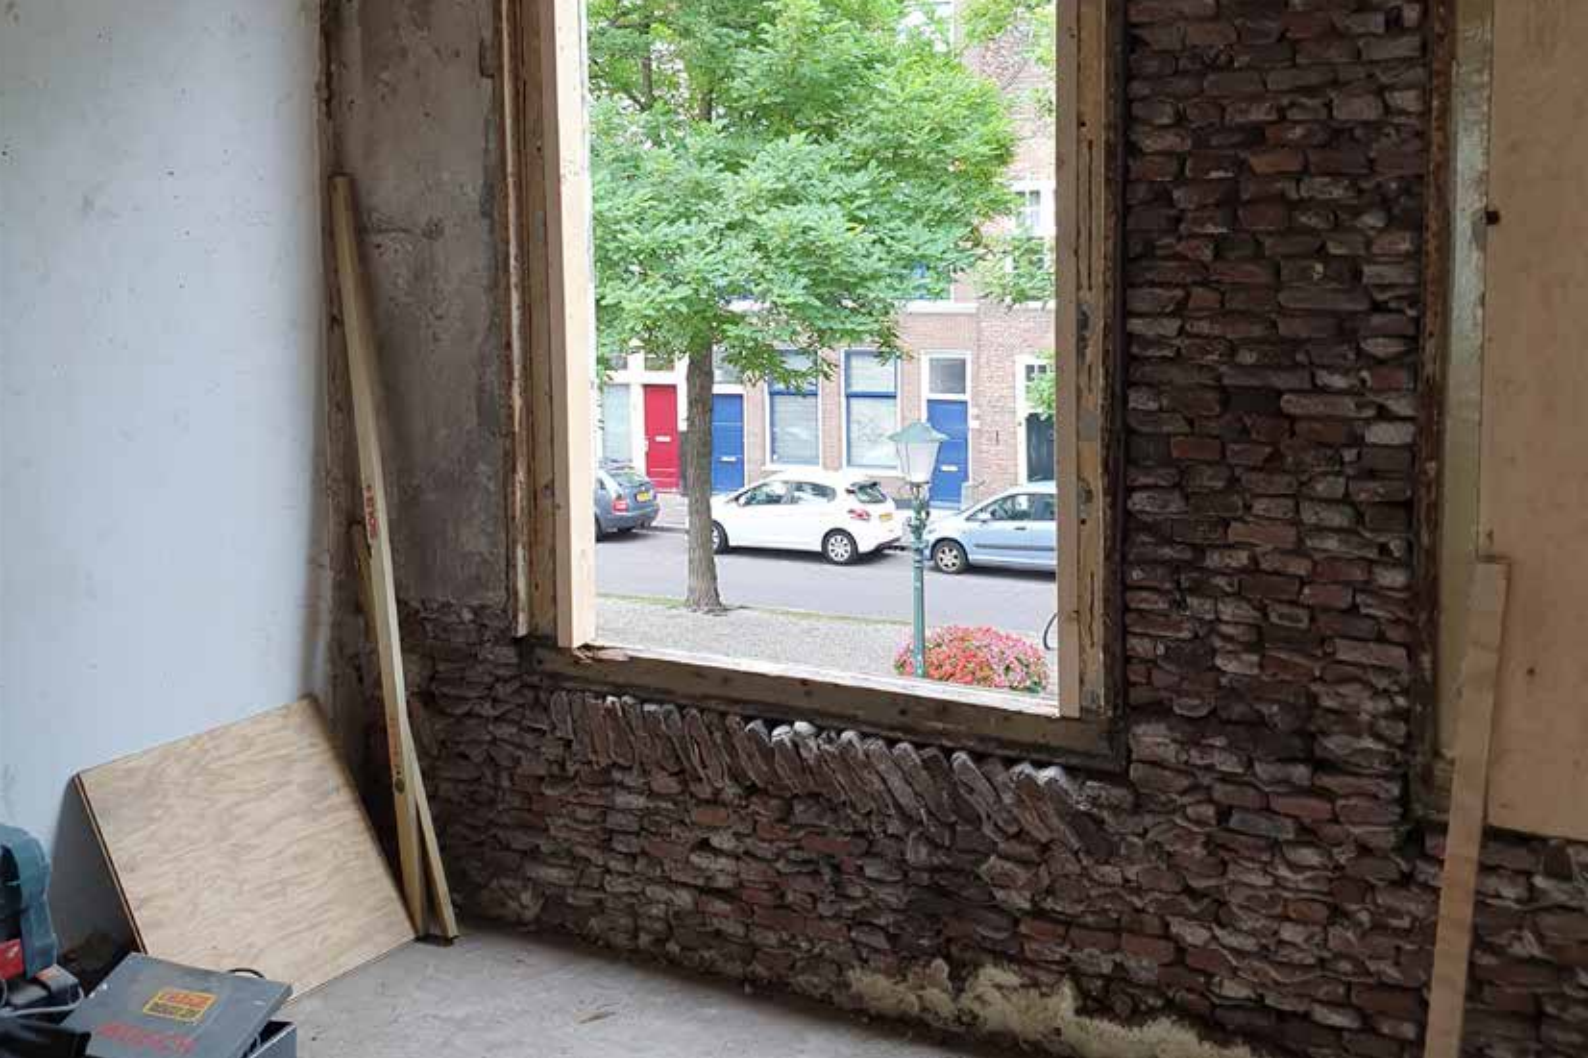
28 **AFBEELDING:**  
De kozijnen op de eerste verdieping

Op de verdieping zijn twee houten kozijnen met een brede kraal en een houten toognagel in de bovenste verbindingen geplaatst. Rondom de kozijnen is een kleine houten architraaf in de overgang naar het stucwerk aangebracht. Gezien de brede profilering van de kozijnen wordt aangenomen dat de gevel in de 18e of 19e eeuw is aangepast waarbij voormalige (kruis)kozijnen zijn vervangen door de huidige en de gevel is gestuct. De waarschijnlijk toen aangebrachte schuiframen waren tijdens het onderzoek niet meer aanwezig. Archiefbeelden uit de 19e eeuw laten T-schuifvensters zien. Deze werden pas aan het einde van die eeuw gangbaar door verandering in de techniek van het maken van glas.

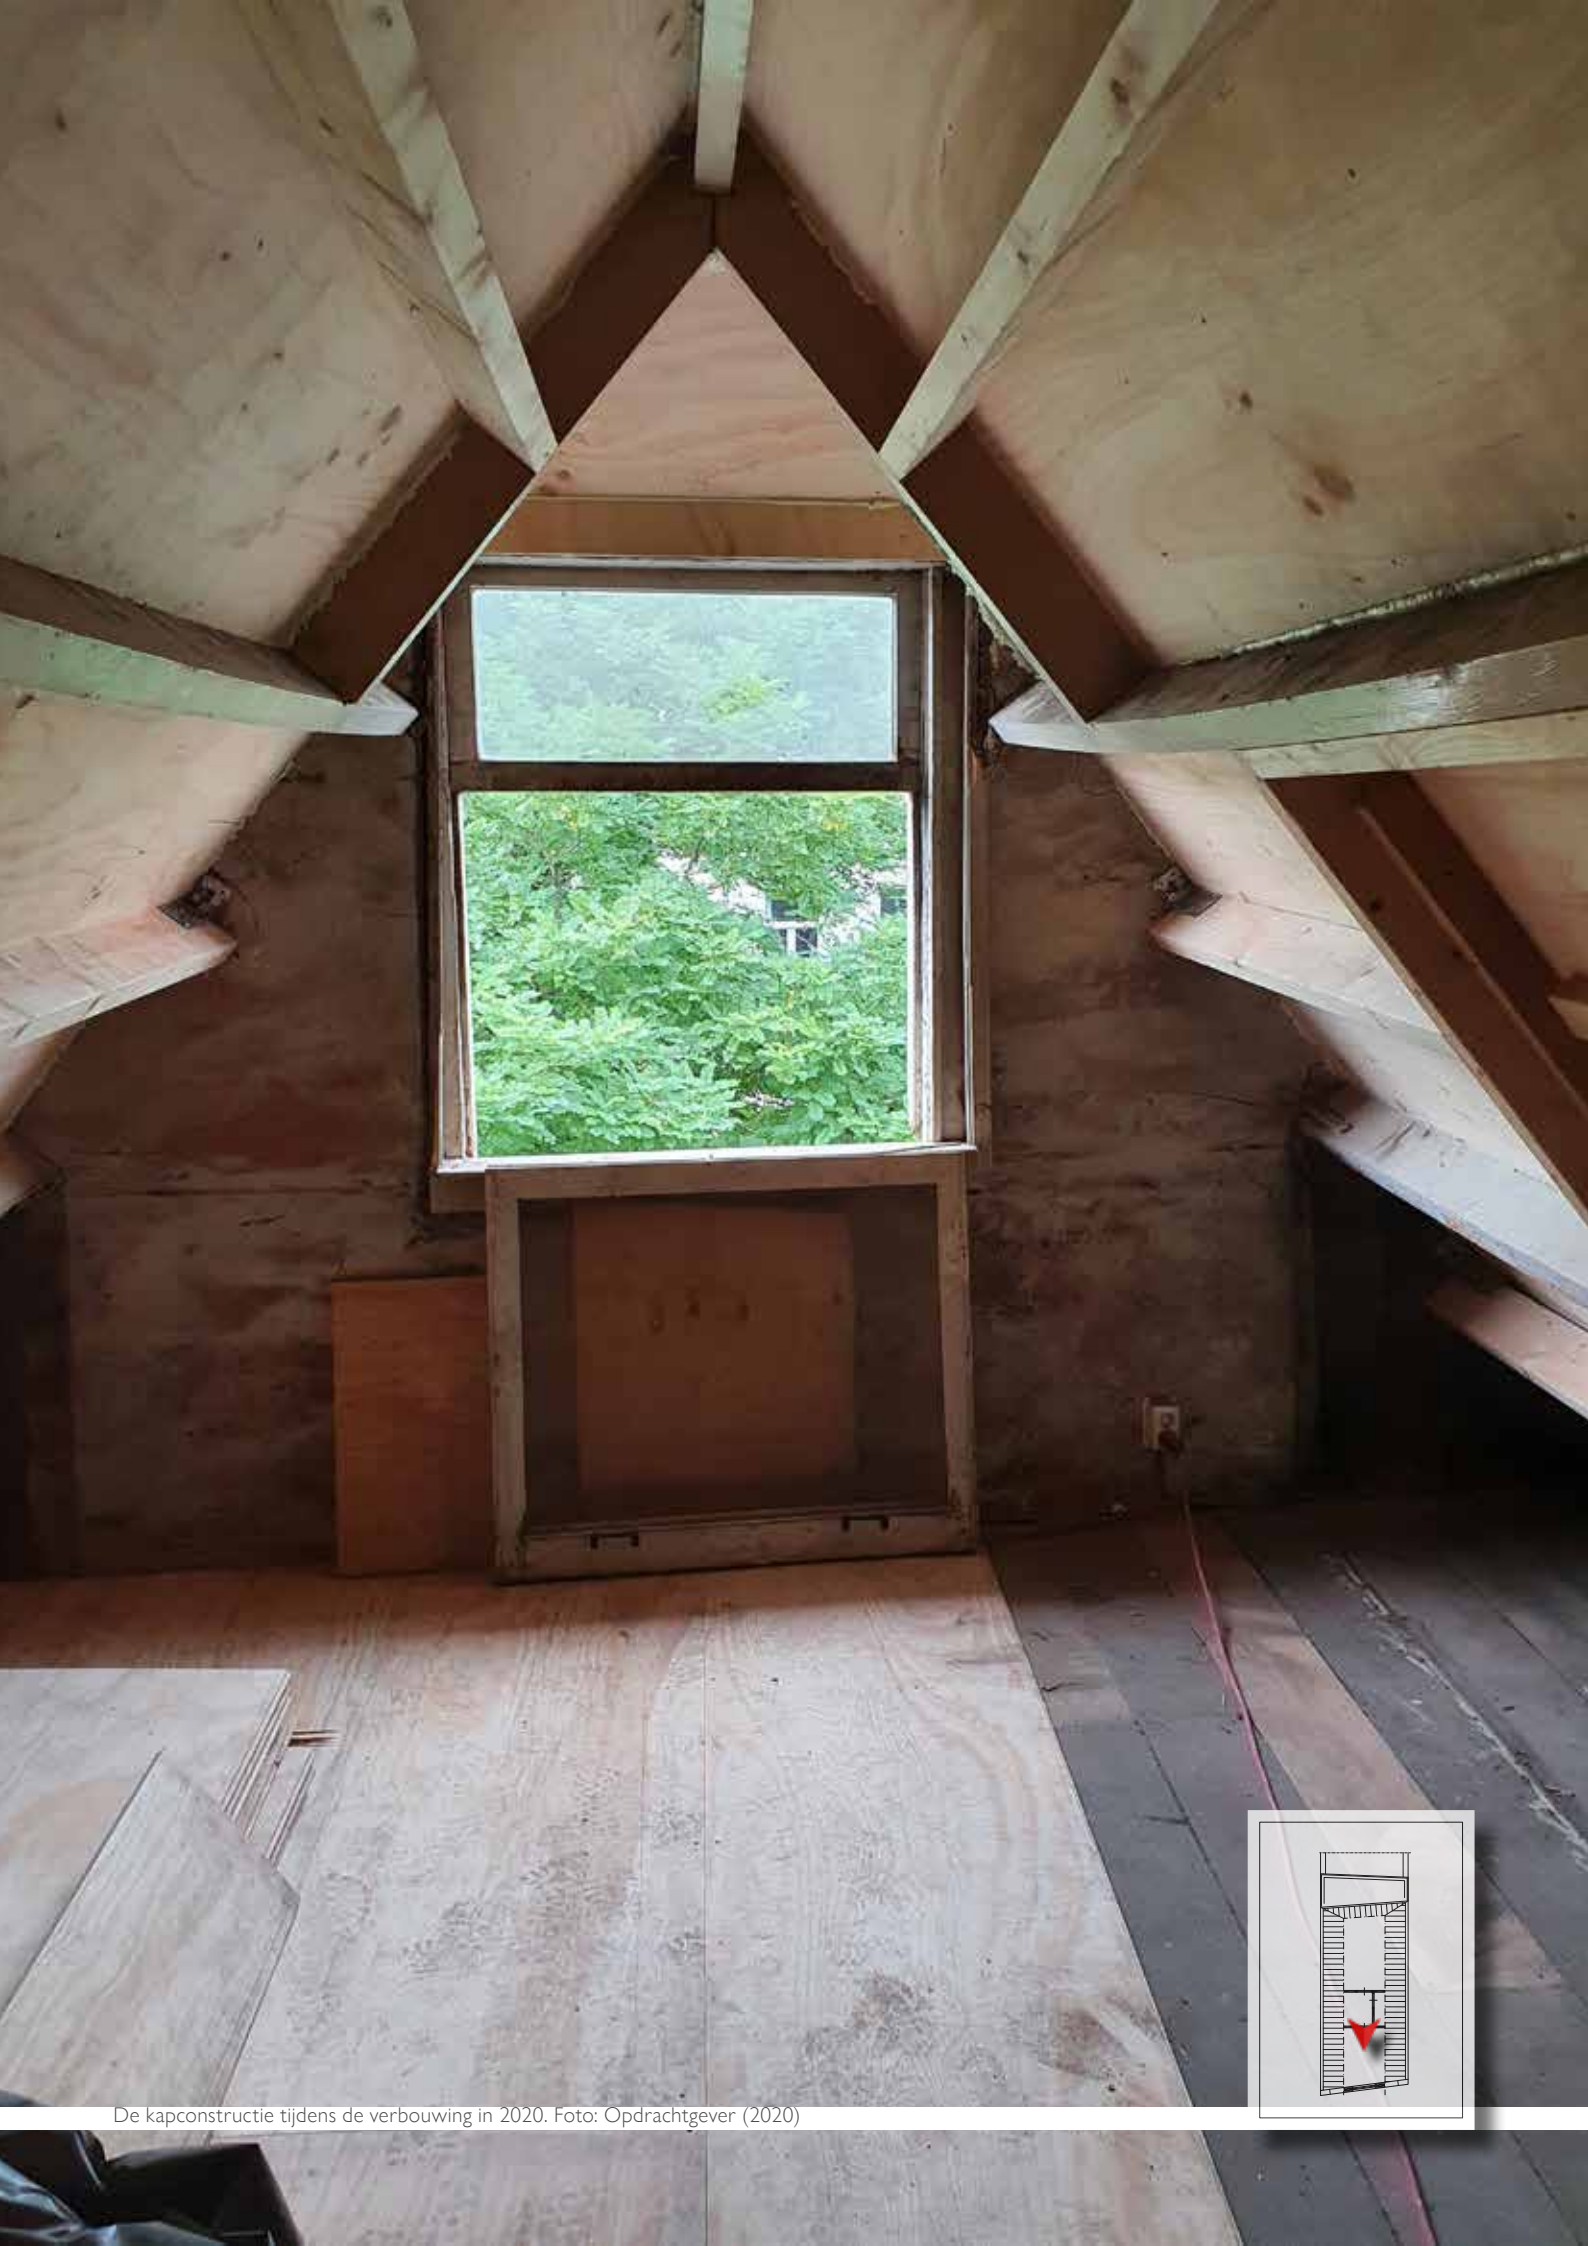
De krachtenafdracht in de constructie vindt plaats via enkelvoudige balken die in de zijgevels zijn ingelegd. Tijdens de werkzaamheden zijn nieuwe balken toegevoegd. De bestaande balken zijn overwegend breed en rechthoekig en lijken verschillende afmetingen te hebben. De geringere strakheid en de afmetingen ervan doen vermoeden dat deze door zaagmolens zijn gezaagd. De balken zijn in verschillende kleuren geschilderd wat erop wijst dat ze oorspronkelijk in het zicht zijn geweest. De kleuren suggereren bouwfasen van de 17e en 18e eeuw. Gezien de verschillende en verspringende kleuren per balk, dient rekening te worden gehouden met hergebruik of herplaatsing van de balken in de huidige situatie. Tevens lijkt er sprake te zijn van aftekeningen van gemetselde wanden en draaglatten ten behoeve van stuc op riet uit een latere fase. Ravelingen zijn, mede gezien de roetbanen, vermoedelijk oorspronkelijk en

De kapconstructie tijdens de verbouwing in 2020. Foto: Opdrachtgever (2020)
