Den Haag  
*Paviljoensgracht 133*

Object: Woon-winkelpand  
Type onderzoek: Bouwhistorische opname  
Datum onderzoek: 7 september 2021  
Doel van het onderzoek: Het verkrijgen van bouwhistorische informatie die uitsluitsel kan geven over het type topgevel  
Datum rapportage: 21 september 2021  
Versie: 1.0

*Den Haag*  
*Paviljoensgracht 133*

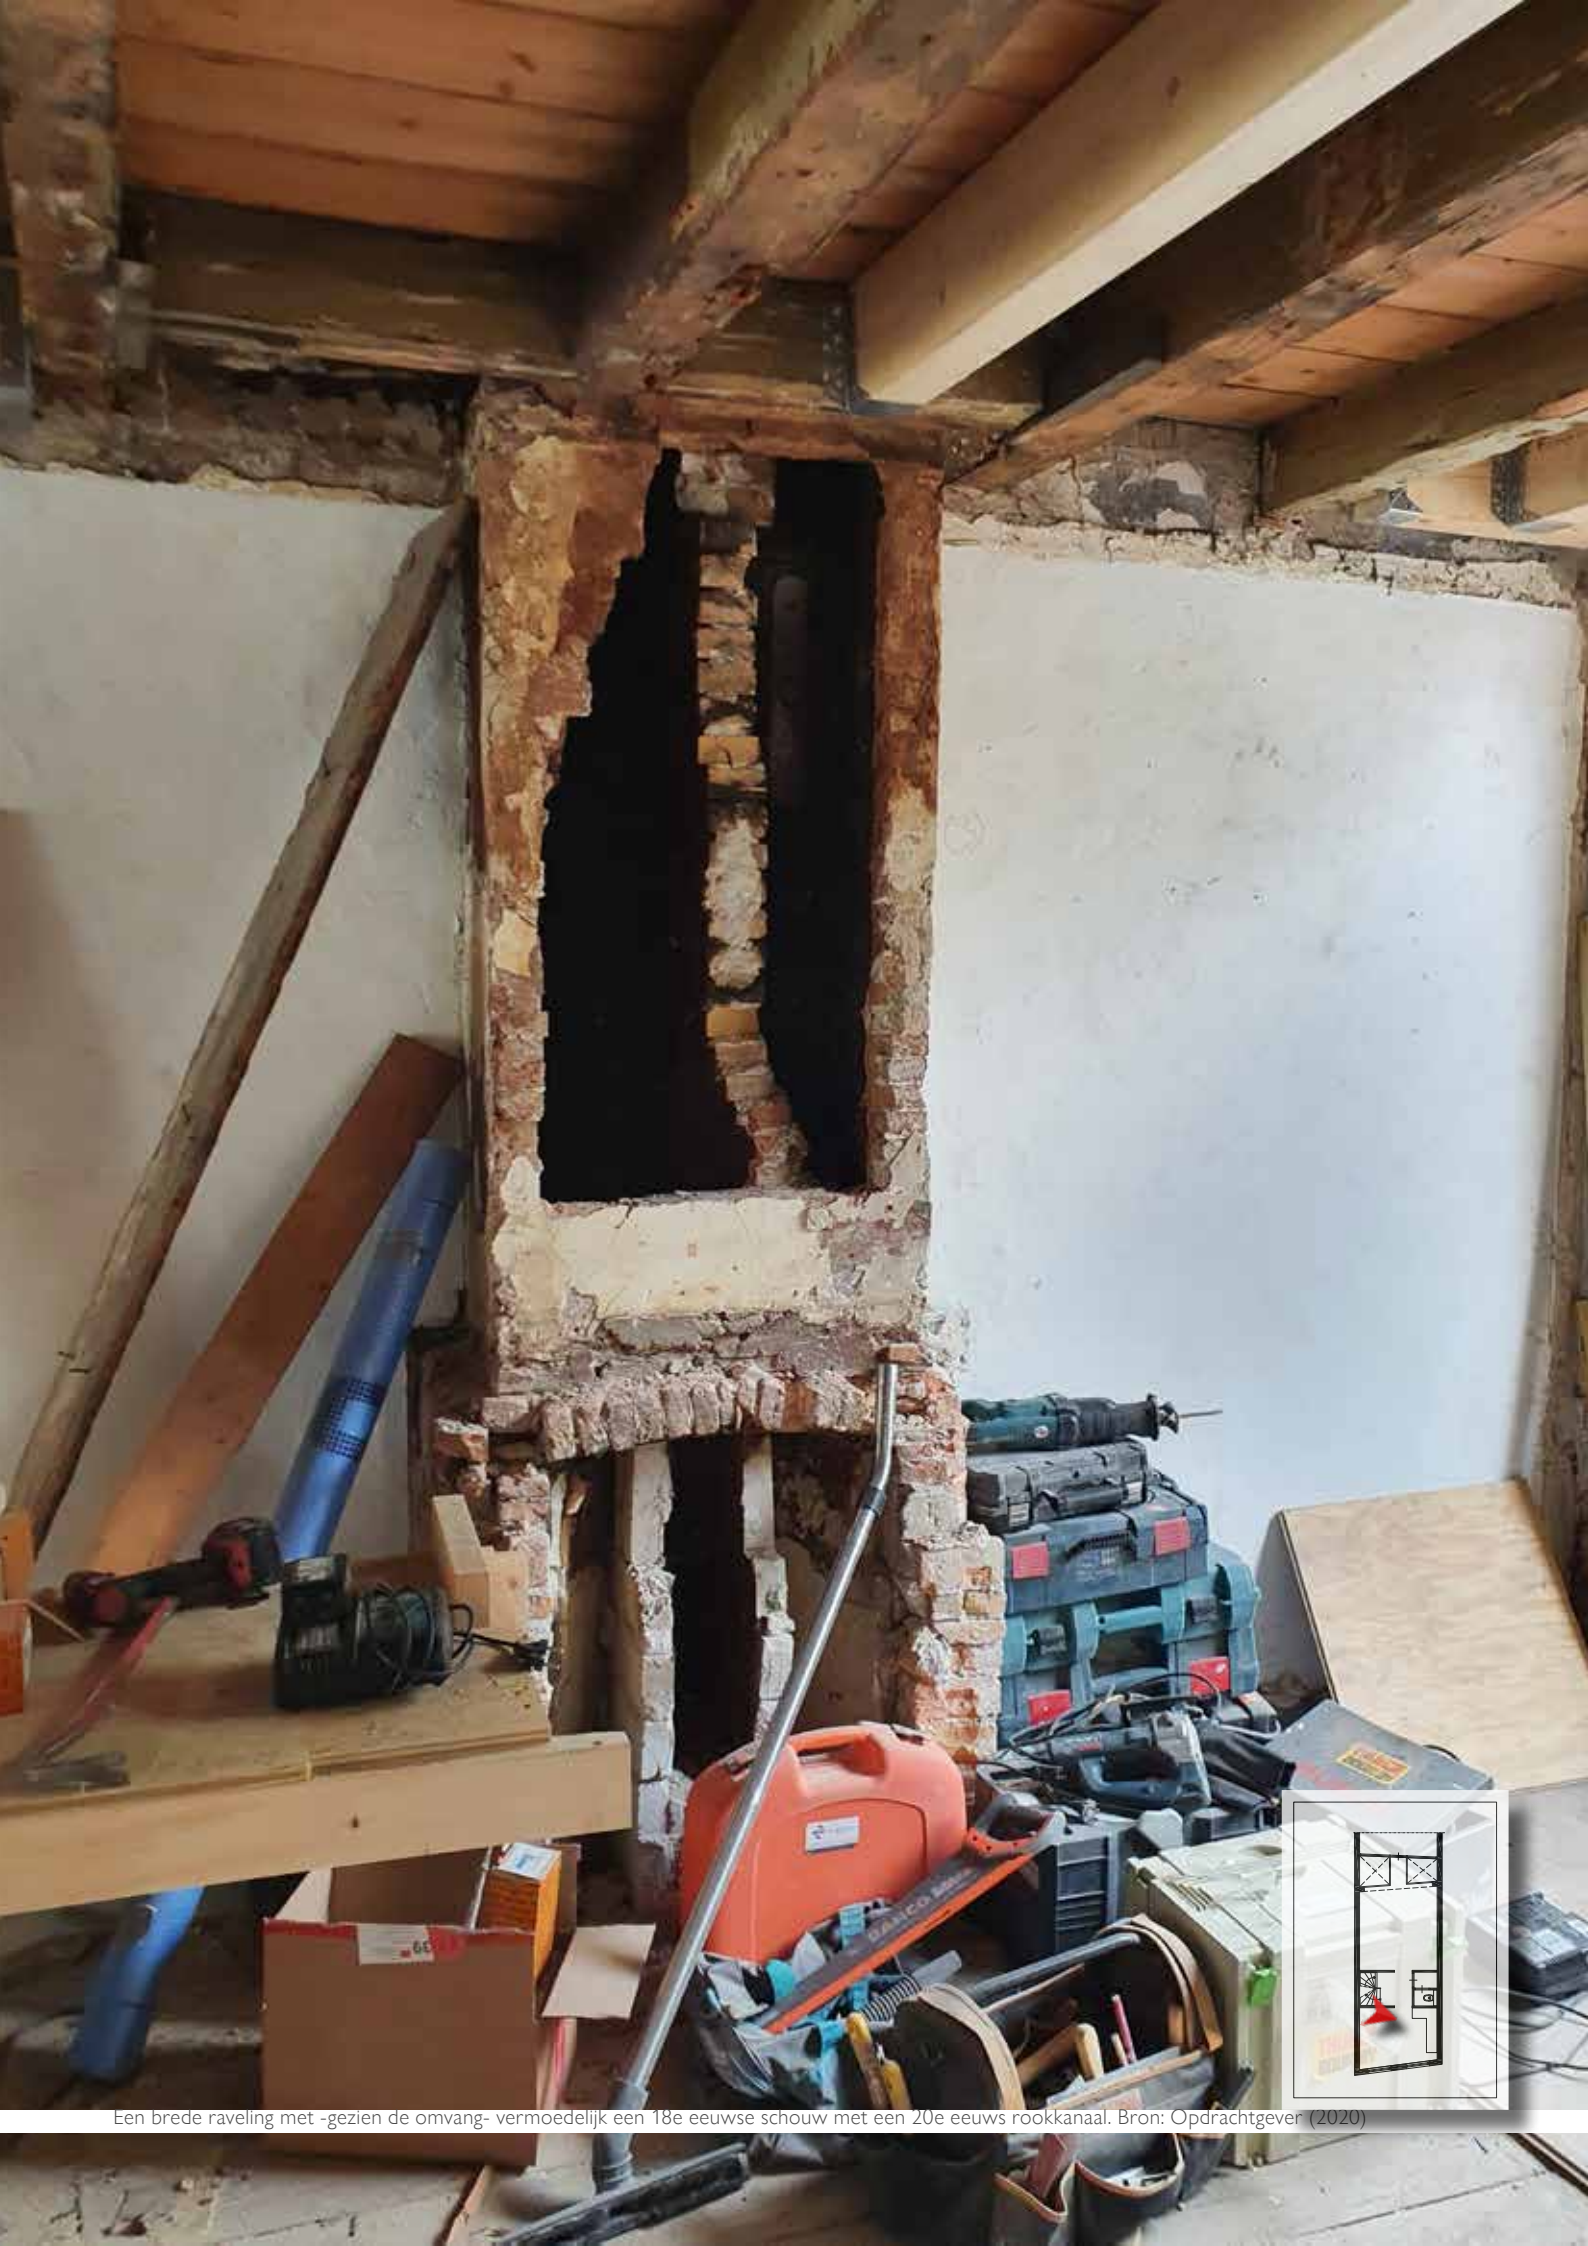
Een brede raveling met -gezien de omvang- vermoedelijk een 18e eeuwse schouw met een 20e eeuwse rookkanaal. Bron: Opdrachtgever (2020)

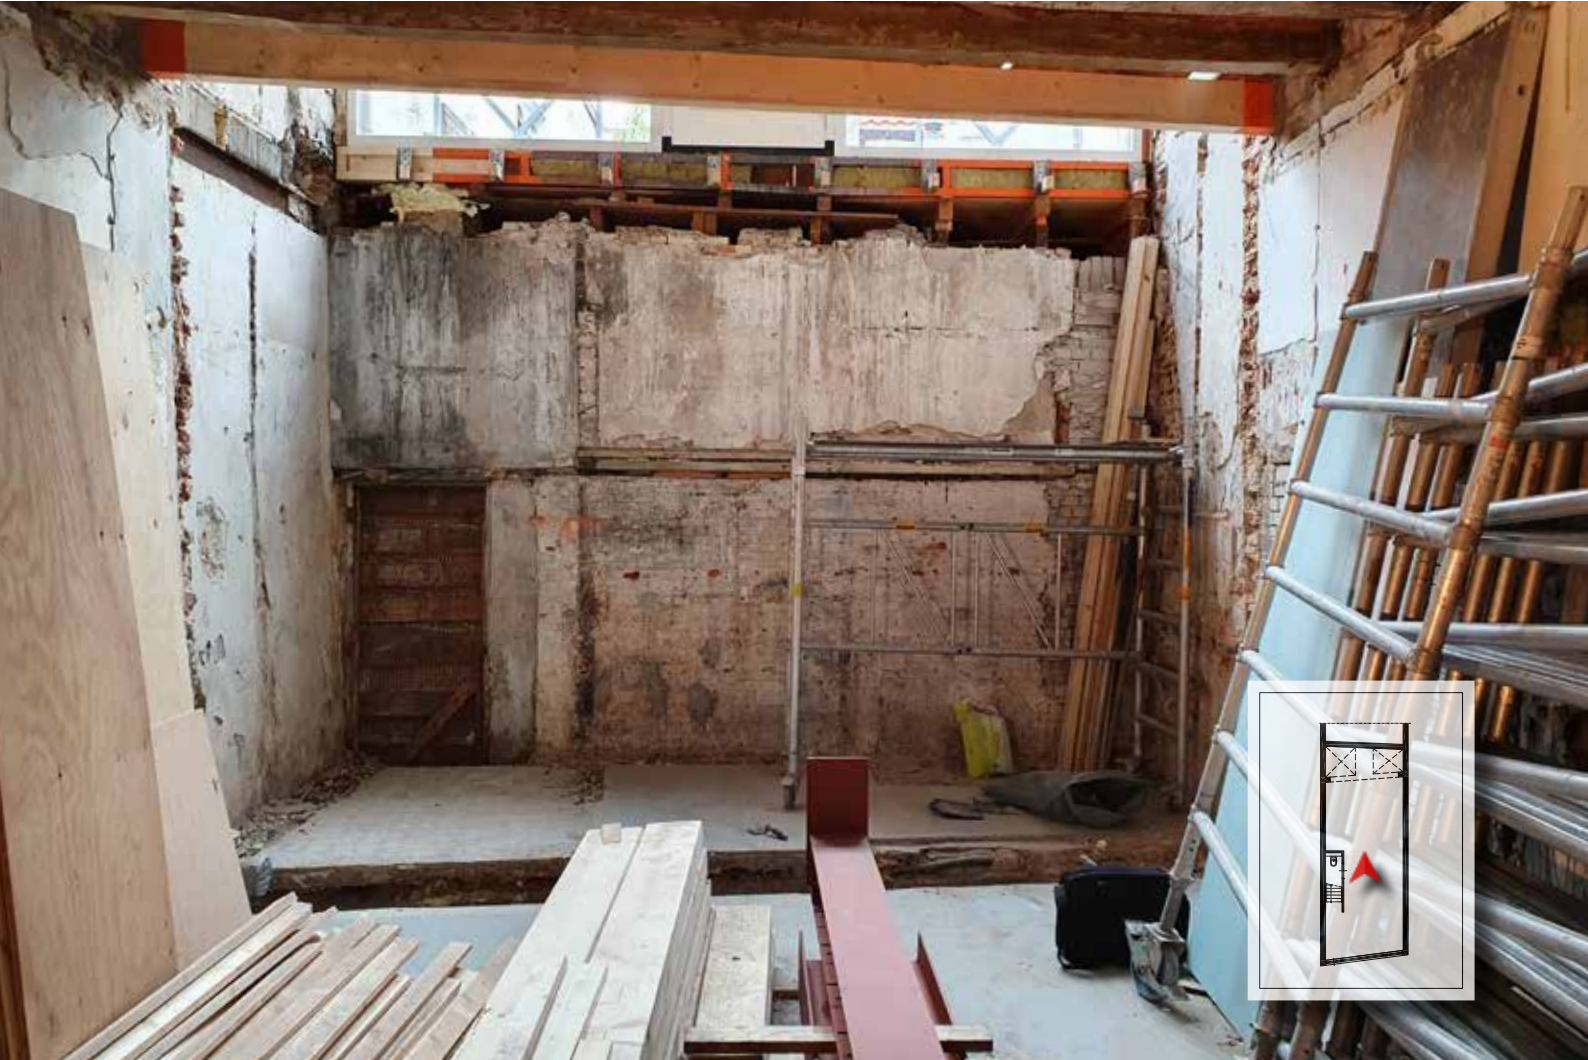
BOVEN: De achtergevel op de begane grond met links de vervallen deur. Bron: Opdrachtgever (2020)  
 ONDER: De voorgevel op de begane grond. Bron: Opdrachtgever (2020)
