**Koetshuis Sion  
Sionsweg 42-44  
Rijswijk (ZH)**

**Bouwhistorische opname met  
waardenstelling**

**Leiden, maart 2023**

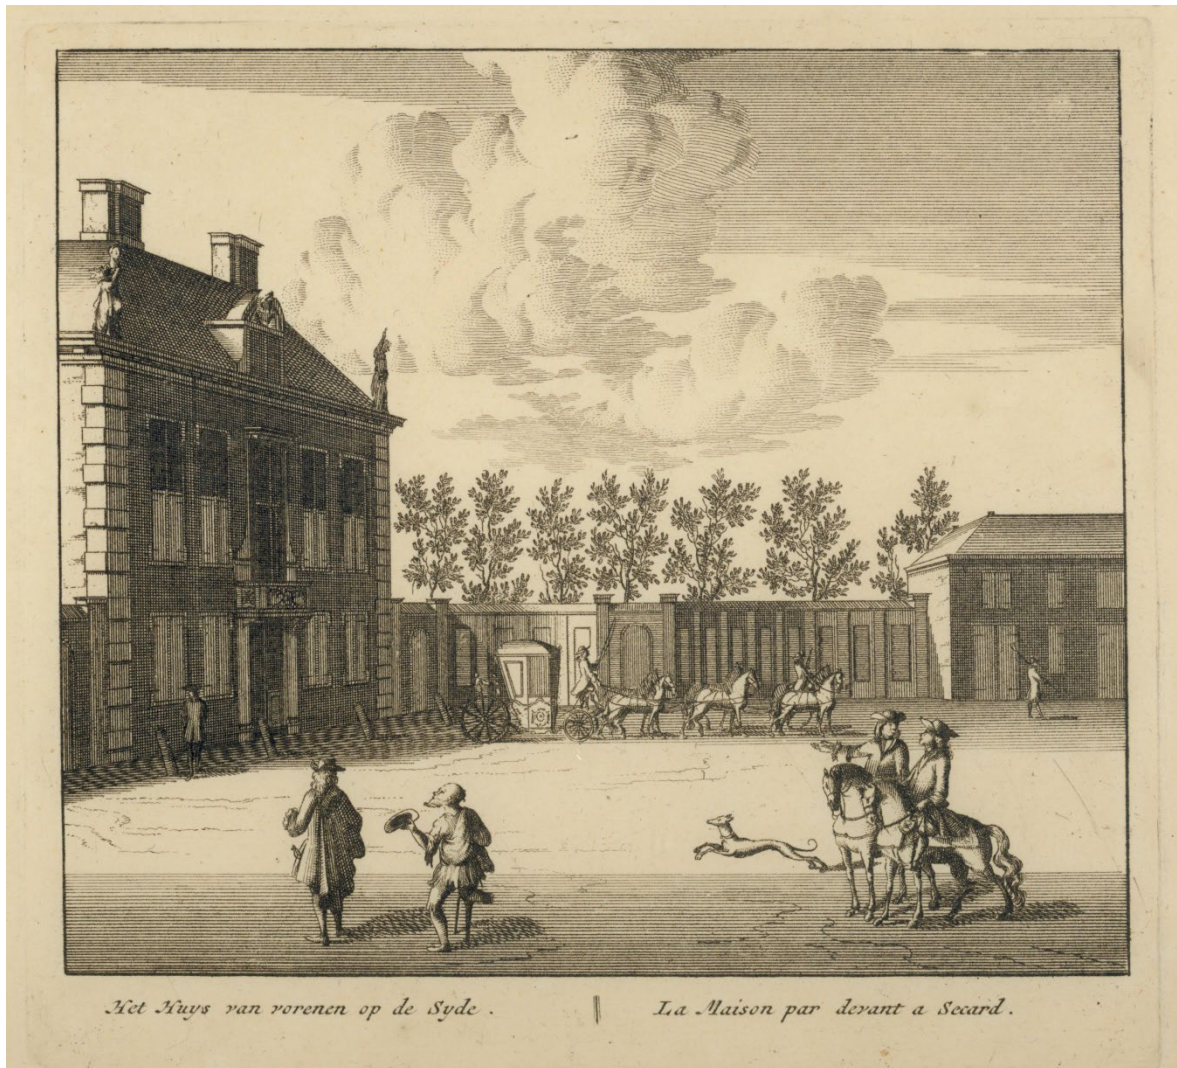
Afb. 4. 'Het Huys van vorenen op de Syde - La Maison par devant a Secard'. Het landhuis met rechts het koetshuis omstreeks 1725. Het gebouw heeft hier een omgaand schilddak. Als de gevel symmetrisch was opgebouwd was er oorspronkelijke sprake van drie dubbele toegangsdeuren voor rijtuigstallingen. Merkwaardig is de hoge zolderverdieping [Beeldbank Archief Delft]

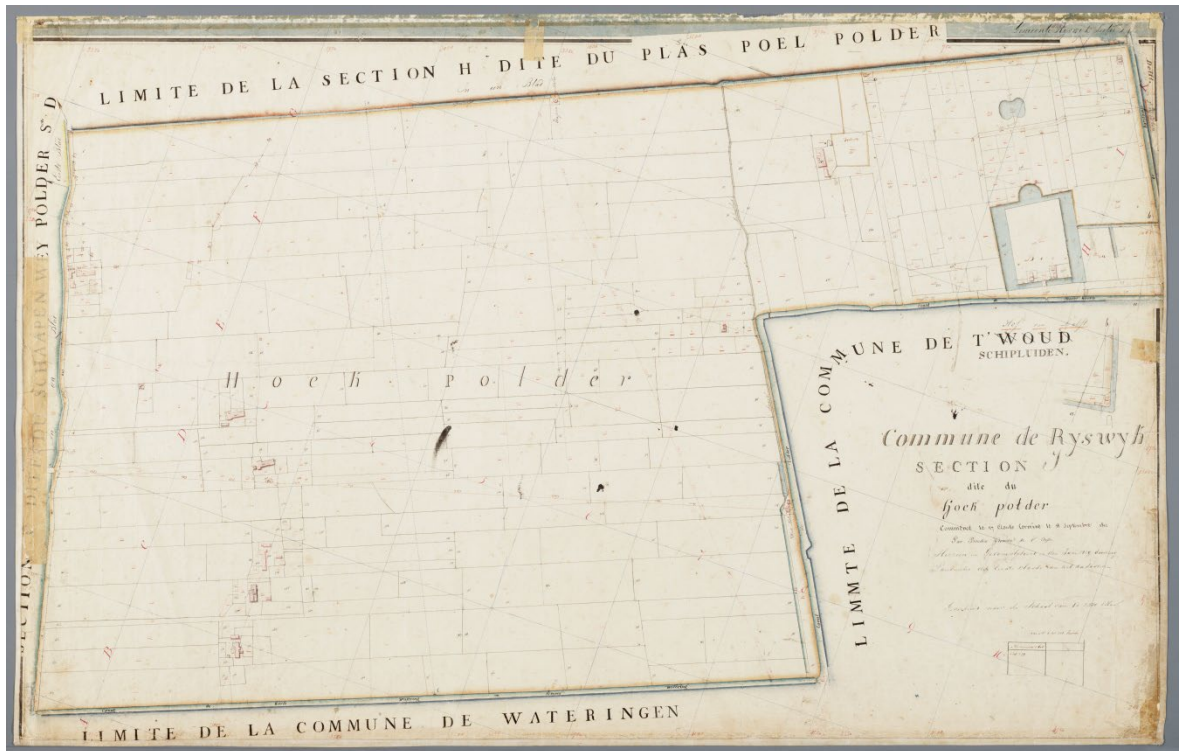
Afb. 5. Kadastrale minuut met uitsnede. Bijgewerkt tot 1819. Het landhuis is dan al verdwenen. Alleen de gebouwen op het voorplein resteren. Rechts het voormalige koetshuis [Beeldbank RCE Amersfoort, minuutplan Rijswijk, Zuid Holland, sectie I, blad 01 (MINo8174101)]
