# Korte Beestenmarkt 1 en 5

Den Haag

## Bouwhistorische opname

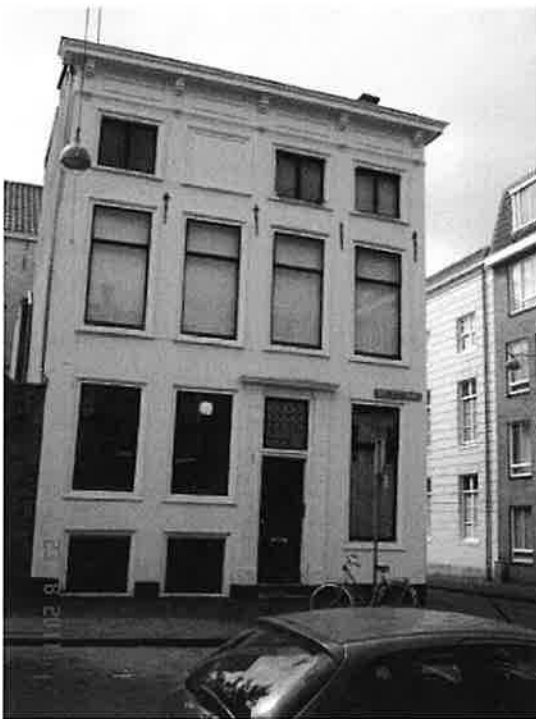
**Figuur 3** Voorgevel Korte Beestenmarkt 1

De voorgevel is een gestuukte lijstgevel. De onderzijde is voorzien van een zwarte plint en de bovenzijde van een kroonlijst. De kroonlijst is verdeeld in vier vlakken met aan weerszijden van de vlakken trigliefen met erboven een geison. De vlakken zijn voorzien van een gestuukte rechthoek met tussen de trigliefen een bloklijst. Tussen de eerste- en tweede verdieping bevinden zich vier gedecoreerde gevelankers.

Er zijn vier vensterassen aanwezig. Van beneden naar boven bestaan deze uit: linksonder twee keldervensters met erboven twee tweeruits schuifvensters; ernaast bevindt zich de entree deur. Dit is een paneel deur met bovenlicht en een stucwerk omlijsting. Rechts hiervan bevindt zich een houten tweeruits schuifvenster. Op de eerste verdieping bevinden zich vier tweeruits schuifvensters naast elkaar. En op de tweede verdieping drie houten bolvensters. De tweede vensteras vanaf rechts is een blindnis.

De voorgevel en de rechterzijgevel zijn door de gaafheid en de architectuur van de onderdelen van hoge monumentale waarde. De linkerzijgevel is door zijn eenvoud van positieve monumentale waarde

1. Het gehele exterieur
2. Gedeeltelijke indeling van het interieur
3. De deur tussen de middengang en de opkamer.

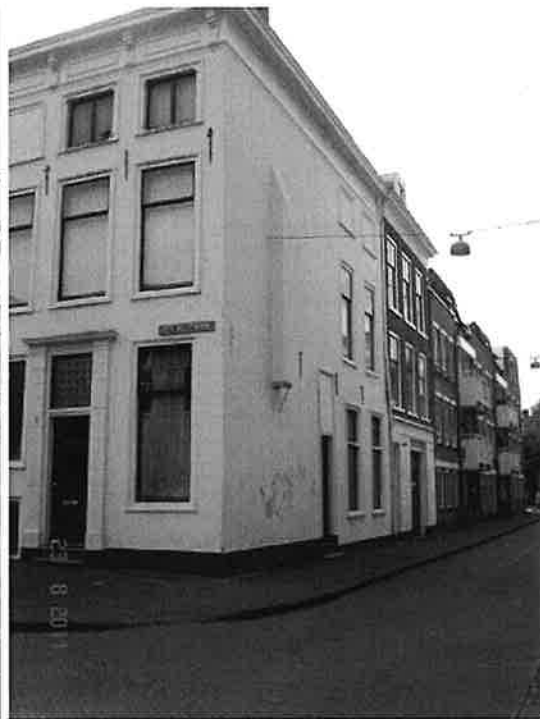
**Figuur 4** Rechterzijgevel Korte Beestenmarkt 1

**Figuur 5** Rechterzijgevel Korte Beestenmarkt 1

De rechterzijgevel is een rechthoekige gestuukte gevel met aan de onderzijde een zwarte plint en aan de bovenzijde een kroonlijst. Links bevindt zich een uitstekende gestuukte schoorsteen die ondersteund wordt met een houtconstructie. Tussen de begane grond en de eerste verdieping bevinden zich drie gevelankers. In het midden van de gevel bevindt zich een deur met dichtgetimmerd bovenlicht. De deur is een houten paneel deur met gietijzeren rooster voor het bovenste paneel. Rechts hiervan bevinden zich twee vensterassen. Op de begane grond en de eerste verdieping zijn dit tweeruits schuifvensters. Op de tweede verdieping zijn het twee blindnissen.

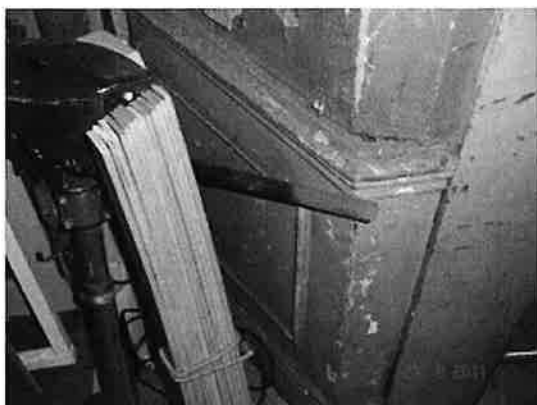
**Figuur 6 Lambrisering Korte Beestenmarkt 1**

**Figuur 7 Luiken en lambrisering Korte Beestenmarkt 1**

De kamer heeft een houten vloer, en alle wanden behalve de achterwand zijn voorzien van een lambrisering van geschilderde houten delen. Al deze wanden zijn ook voorzien van wandbespanning. De schouw is gemaakt van hout en is gemarmerd. Het plafond bestaat uit stucwerk.

Van het interieur is alleen de opslag, de beide kelders en de begane grond bekeken en de onderdelen zoals de binnenluiken, lambrisering, schouw en wandbespanning zijn hoge monumentale waarde. Dit zelfde geldt voor de leuning naar de kelder. In de linker kelder bevindt zich een schouw van positieve monumentale waarde. Tussen de gang en de opkamer bevindt zich een houten paneeldeur uit de 18<sup>de</sup> eeuw deze is weggetimmerd achter een gipsen wand. Deze deur is van hoge monumentale waarde.

1. Wandbespanning
2. Luiken
3. Schouw
4. Lambrisering

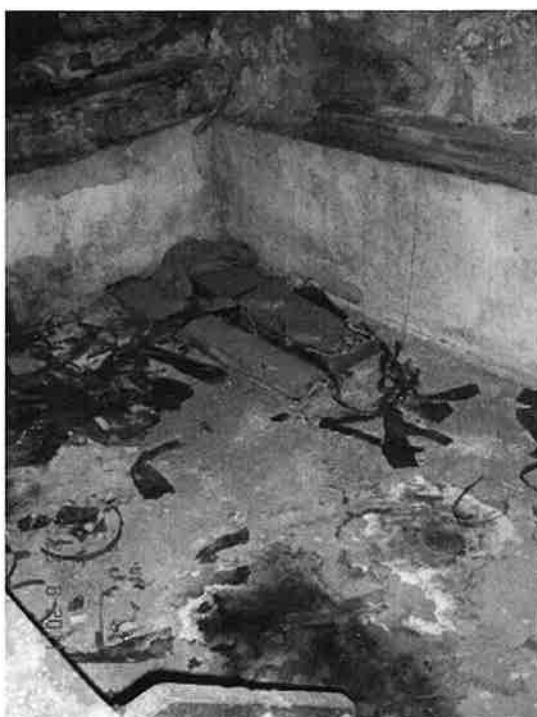
**Figuur 8 Rechter kelder Korte Beestenmarkt 1**

Onder deze kamer bevindt zich een kelder met een enkelvoudige balkenlaag als plafond, een betonnen vloer, een betonnen onderzijde van de wand, met erboven gestuukte wand.

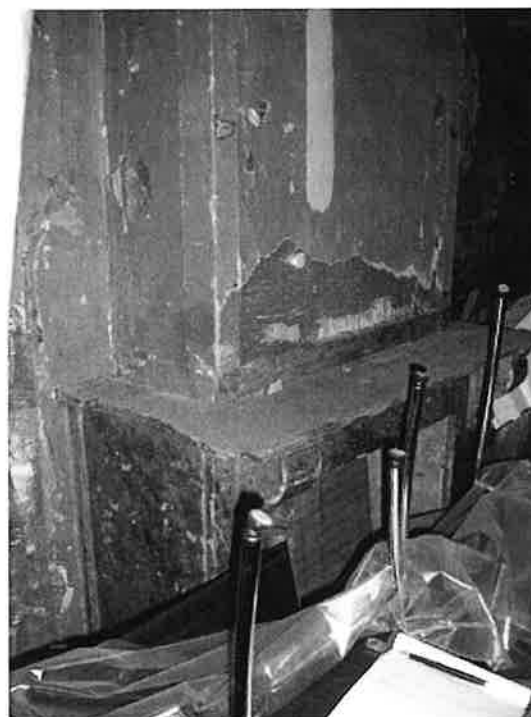
**Figuur 9 Schouw Korte Beestenmarkt 1**

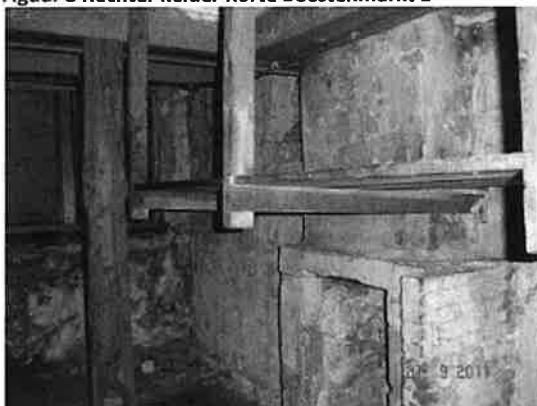
**Figuur 10 Linker kelder Korte Beestenmarkt 1**

De begane grond bestaat verder nog uit een opkamer met kelder eronder en twee achterkamers. De opkamer bestaat uit een met gips afgetimmerd plafond waarin de balken nog zichtbaar zijn. De wanden waren voorzien van behang en een houten plank en een laminaat vloer. In de kamer is een kast aanwezig waarin de trap naar de kelder zichtbaar is met erboven houten planken. De 18<sup>de</sup> eeuwse decoratieve kozijn is voorzien van een modernere paneeldeur. Tegen de achterwand bevindt zich een spoelbak. In de rechterwand bevindt zich een bolvenster tussen Korte Beestenmarkt 1 en 3. In de linkerwand bevindt zich een door gips bedekte houten 18<sup>de</sup> eeuwse paneeldeur. Onder de opkamer bevindt zich de kelder. De kelder is een geheel gestuukte ruimte met een enkelvoudige balkenlaag als plafond. De trap naar de kelder is een gemetselde trap. In de kelder tegen de linkerwand bevindt zich een gemetselde schouw met rechts hiervan een klinkervloer.

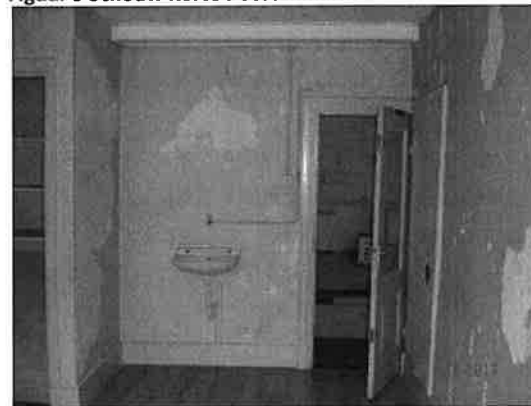
**Figuur 11 Opkamer Korte Beestenmarkt 1**

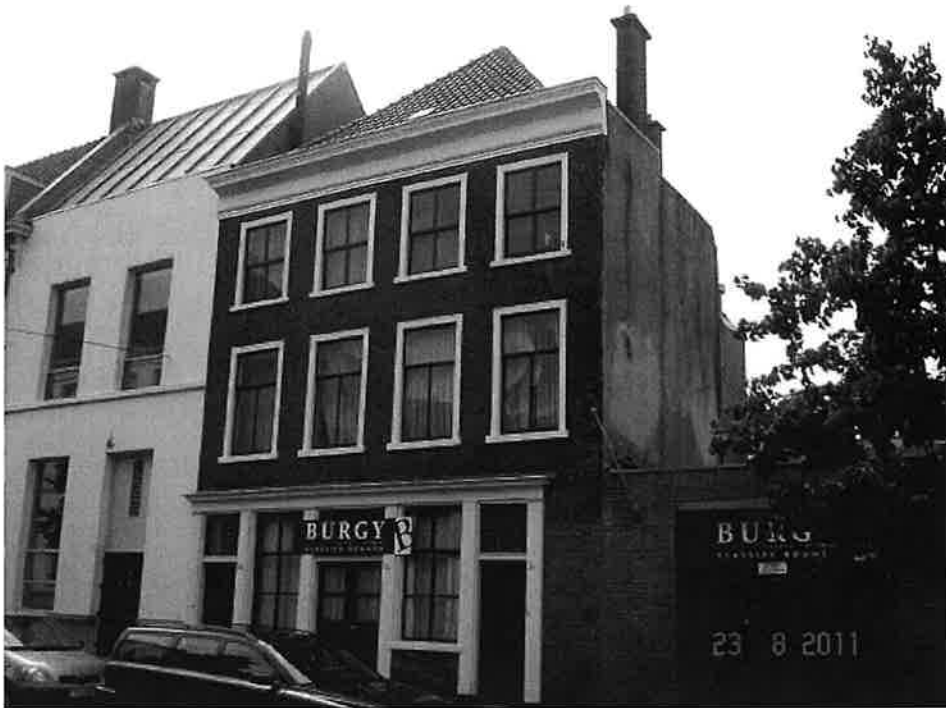
Figuur 12 Voorgevel en rechterzijgevel Korte Beestenmarkt 5

De voorgevel is een gemetselde lijstgevel in kruisverband. De bovenzijde is afgewerkt met een eenvoudige kroonlijst. De begane grond bestaat uit een houten pui. Deze pui bestaat uit links een houten paneeldeur met bovenlicht, hiernaast een zesruits schuifvenster, een dubbele paneeldeur met bovenlicht, rechts hiervan een zesruits schuifvenster en geheel rechts een houten paneeldeur met bovenlicht. De deuren hebben een houten omlijsting en de bovenzijde van de linkerdeur tot en met de rechterdeur zijn voorzien van een kroonlijst. Op de eerste verdieping bevinden zich vier 19<sup>de</sup> eeuwse T-vensters naast elkaar. Op de tweede verdieping bevinden zich vier vierruits schuifvensters uit de 20<sup>ste</sup> eeuw.

De rechter zijgevel is een blinde gestuukte gevel. De begane grond gevel is een belendende gevel.

De voorgevel is door het behoud van de winkelpui en het behoud van de overige architectuur van hoge monumentale waarde. Dit is exclusief de vensters op de tweede verdieping. De zijgevel is als bouwmuur en waarschijnlijk van een ouder dato als de voorgevel en van hoge monumentale waarde. De achtergevel is een eenvoudige gevel maar wel behorende tot het oude deel van het gebouw en van positieve monumentale waarde. De kozijnen in de zij en achtergevel zijn van recentere datum en hebben een indifferente waarde.

1. Het gehele exterieur
2. Gedeeltelijke indeling van het interieur
3. Lambrisering
4. Stucplafond
5. Houten wand bij linker trap

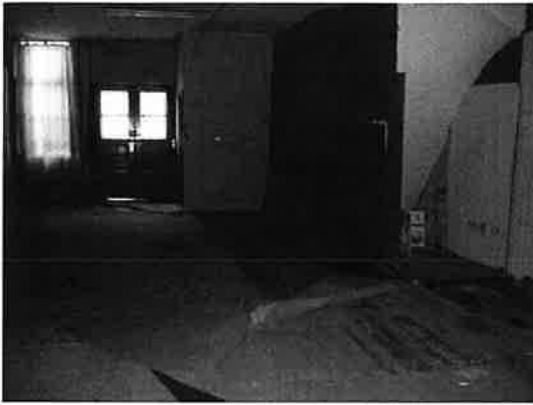
De begane grond is opgedeeld in een vijftal ruimtes, allen gescheiden door gemetselde muren. Links- en rechtsvoor in het pand bevinden zich twee entreehallen, beiden voorzien van een houten plankenvloer op regelwerk, wit gestuukte wanden en -plafond en een witgeschilderde houten meterkast met vlakke deur. De linker entreehal geeft via een vlakke draaideur direct toegang tot de grote centrale ruimte op de begane grond. Deze ruimte is voorzien van een plankenvloer op regelwerk, gestuukte witgesausde muren en een wit stucplafond. Op de vloer oud linoleum en stukken oude vloerbedekking. Direct naast de linker entreehal, in de hoofdruimte van de begane grond, bevindt zich een extra berghok met houten wanden, voorzien van een houten plint. Via een vlakke houten deur voorzien van bovenlicht komt men aan de achterzijde van het pand in een ruimte met gestuukte, witgesausde muren en vlak stucplafond en een vloer van cementtegels. Deze ruimte was voorheen een binnenplaats. Vanuit de binnenplaats zijn de 18<sup>de</sup> eeuwse deur en twee venster zichtbaar. De vensters zijn afgetimmerd en niet meer in zijn totaliteit aanwezig.

Figuur 14 Begane grond Korte Beestenmarkt 5

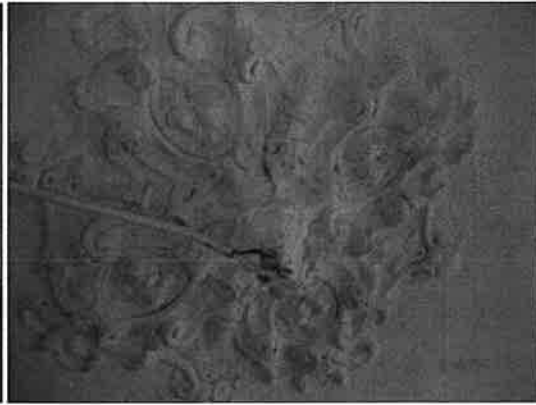
Figuur 15 Stucplafond Korte Beestenmarkt 5

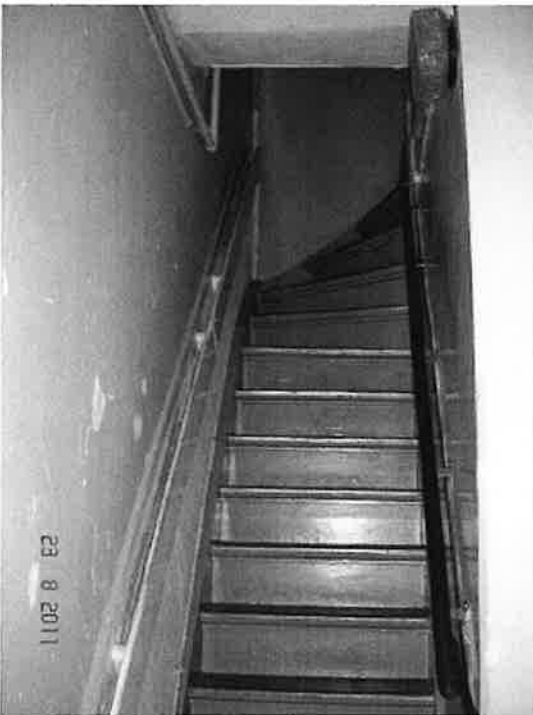
Figuur 16 Linker trappenhuis Korte Beestenmarkt 5

Zowel de linker- als rechter entreehal bieden door middel van een grijs geschilderde houten trap (met links een bovenkwart naar rechts, en rechts een bovenkwart naar links) toegang tot de eerste verdieping. Beide trappen zijn voorzien van houten leuningen.

Het interieur heeft een stuk lagere waarde door de vele verbouwingen toch zijn er nog een paar monumentale onderdelen. De indeling op de eerste verdieping is de originele indeling en van positieve monumentale waarde. De deuren op de eerste verdieping en de ensuite deuren op de tweede verdieping zijn van hoge monumentale waarde door hun gaafheid. De gietijzeren stortbak op de tweede verdieping is door zijn behoud uniek en van een hoge monumentale waarde. Meestal verdwijnen dit soort onderdelen als eerst in de container. De stucplafonds op de eerste verdieping zijn dichtgeverfd maar na een restauratie van hoge monumentale waarde. De trappen naar de eerste verdieping zijn niet de oorspronkelijke trappen maar zijn de trappen uit de 19de eeuwse verbouwing en hebben een positieve monumentale waarde.

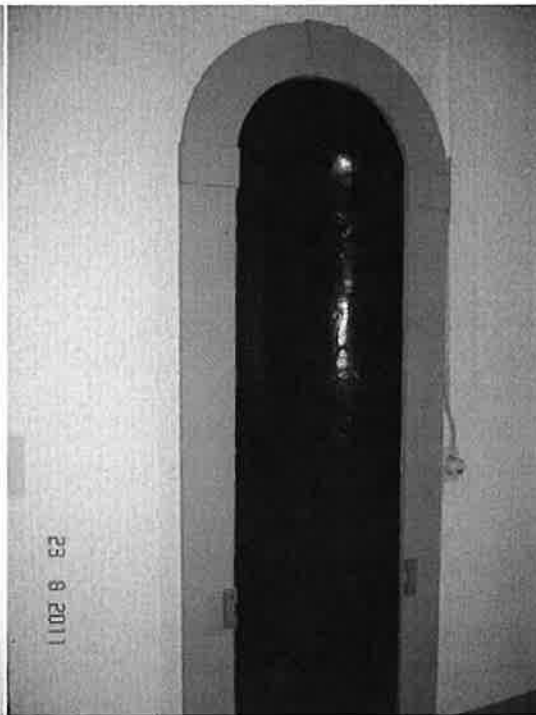
Figuur 17 Stooknis eerste verdieping Korte Beestenmarkt 5

De eerste verdieping is opgedeeld in acht ruimtes. Alle ruimtes zijn gescheiden door muren in metselwerk, en hebben een houten plankenvloer op regelwerk. Aan de voorzijde van het pand bevinden zich twee aan elkaar gespiegelde ruimtes, van elkaar gescheiden door een houten schuifdeur. In beide ruimtes ligt een plankenvloer op regelwerk, en zijn de wanden voorzien van een jaren '30 grijs-wit behang met een plint van 12 cm hoog. In beide kamers bevindt zich een stucplafond met kaderlijst en centraal volutenornament. Aan de raamzijde van beide kamers is een lambrisering met eenvoudige vierkante sierlijsten aangebracht die tot de hoogte van de vensterbanken reikt. Daarboven is olijfgroene wandbespanning aangebracht. De kamer links heeft aan de linkerzijde een blauwgrijs betegelde schouw met aansluiting voor een gaskachel. De kamer rechts heeft een oranje geschilderde stookplaats met gaskachel. In de achterste wand van deze kamer is een inbouwkast geplaatst.

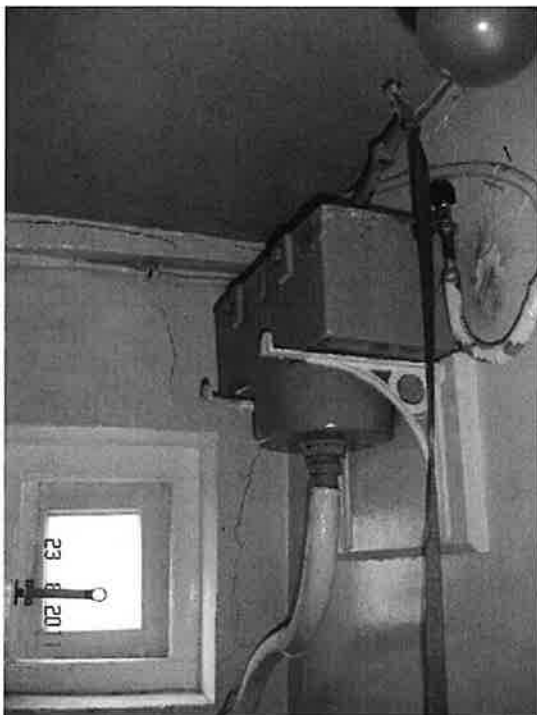
Figuur 18 Gietijzeren stortbak Korte Beestenmarkt 5

Rechts op de overloop is de WC gesitueerd; de wanden en het plafond hiervan zijn gestuukt en lichtblauw gesausd. Verder een oude blauw geverfde gietijzeren stortbak op gietijzeren steunen en een witte keramieken toiletpot. De binnenzijde van de wc-deur is eveneens blauw geschilderd.

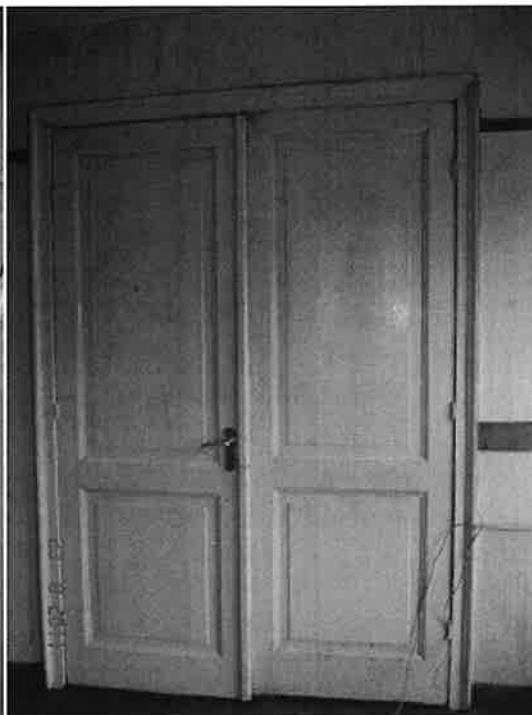
Figuur 19 en suite deuren tweede verdieping Korte Beestenmarkt 5

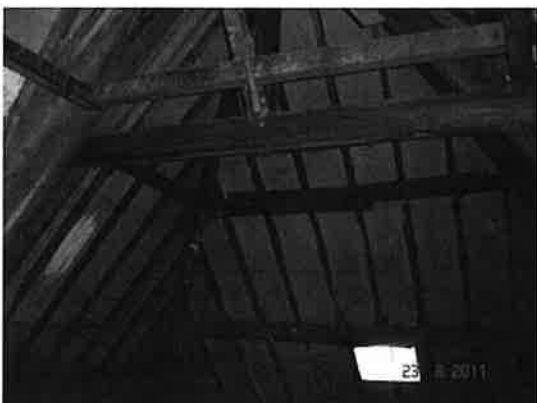
Figuur 20 Kap constructie Korte Beestenmarkt 5

Het dak is een eenvoudig schilddak, aan de binnenzijde verder niet extra afgewerkt.

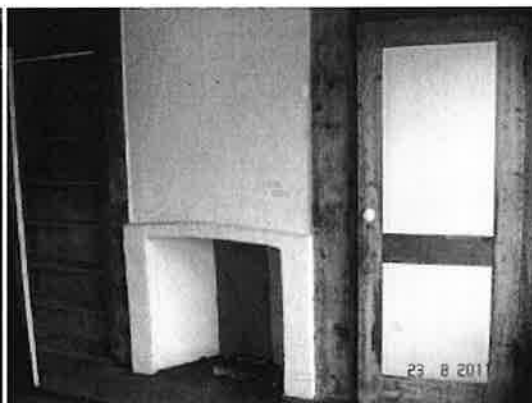
Figuur 21 schouw en kastdeuren tweede verdieping met bouwsporen wandbespanning Korte Beestenmarkt 5

De aanpassingen van de panden zijn op een manier gedaan dat er nauwelijks bouwsporen zijn overgebleven, behalve op de tweede verdieping van Korte Beestenmarkt 5, ter plaatsen van de inbouwkasten. Hier heeft een wandbespanning gezeten. De bouwhistorische waarde is positief.
