2e de Riemerstraat 105A-G te Den Haag

Diepgang: Bouwhistorische verkenning
Auteur: ir. E.M. (Eva) Osinga-Dubbelboer
Datum: 8 juli 2022
Formaat: A4 liggend

Bouwhistorische verkenning

8 juli 2022 - OSINGA bouwhistorie

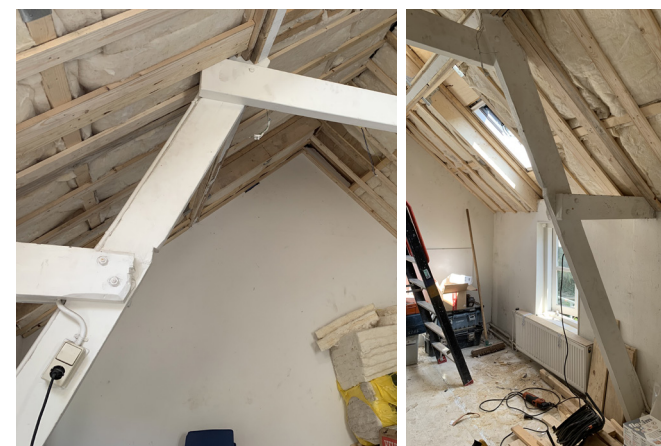
17. Kapconstructie in 105B.

Halverwege de huisjes staat een kopsant. De kopsantenvatten aan elke kant een spantbeen dat met een dubbele blokkeel aan twee kanten aan het spantbeen is gebouwd. De blokkeels zijn met gevelankers aan de voor- en achtergevel verbonden. Op het spantbeen ligt een gording die tevens in de woningscheidende wanden is opgelegd. Hier staat voor zover zichtbaar geen spant, alleen in 105E is een hanenbalk in de muur zichtbaar. De gordingen lopen door in meerdere huisjes, dit is te zien aan een haaklas in de gording in 105C. Aan de bovenkant van de spantbenen zijn deze door middel

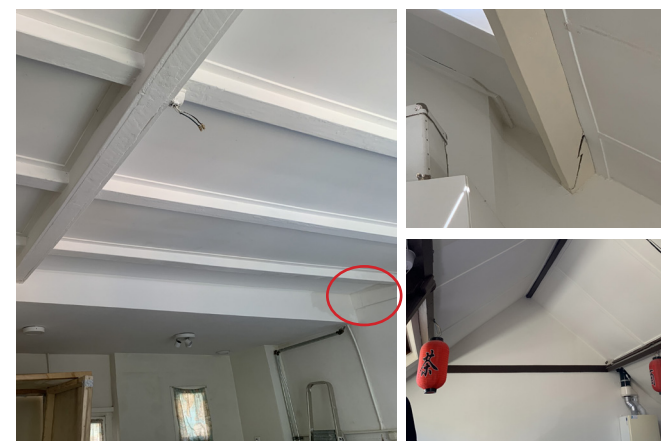
18. Balklaag in 105B. Haaklas in gording 105C en hanenbalk in muur 105E.

van een hanenbalk aan elkaar verbonden. De nokgording is alleen in de woningscheidende wanden opgelegd en bevat geen ondersteuning halverwege.

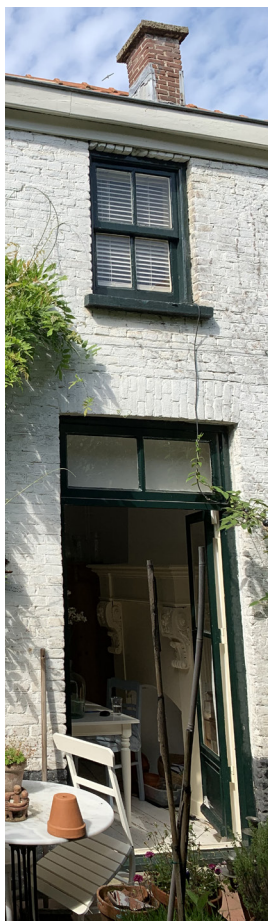
20. Achtergevel 105C.

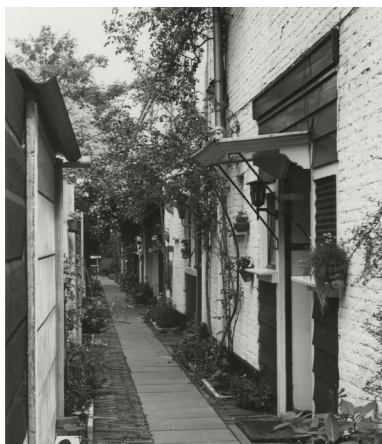
19. Voorgevel in 1977 (HGA204797).

De voorgevels bevatten in de huidige toestand bijna allemaal een brede opening (met een variërende invulling van later datum) zonder zichtbare strek of rollaag erboven en een klein venster met een vensterbank en aan de bovenkant een halfsteens rollaag. Het kleine venster is vermoedelijk het smalle venter dat ook op de tekening van 1932 te zien is. De oorspronkelijke invulling van de brede doorgangen is niet met zekerheid te achterhalen. Er moet wel een latei of middenstijl (zoals op de tekening uit 1932) geweest zijn, want de moerbalk lag op het midden van deze doorgang. Op een foto van Stadsherstel is aan de binnenkant van 105B een stalen latei boven de deur te zien.

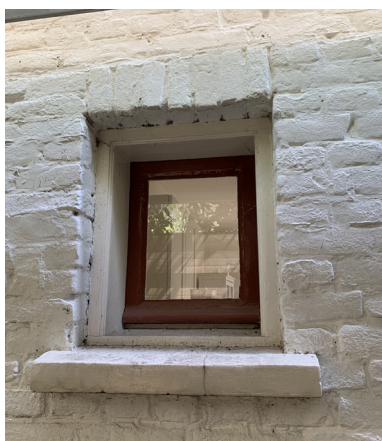
21. Klein raampje in voorgevel.

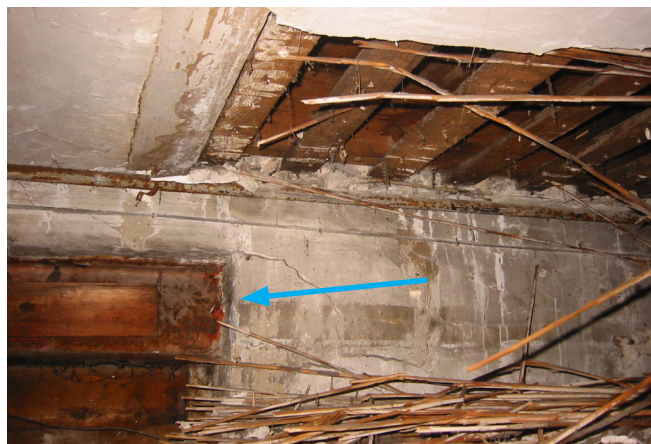
22. Stalen latei boven brede doorgang in voorgevel 105B (foto Stadsherstel).

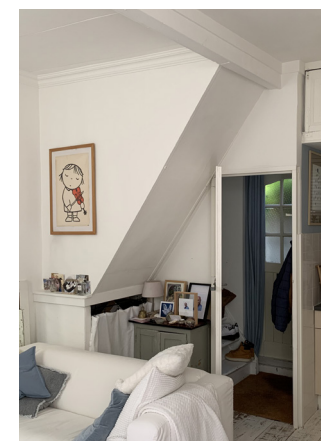
24. Trap met portaal in 105C.

Van een interne indeling was oorspronkelijk waarschijnlijk nauwelijks sprake. De tekening uit 1905 laat links een werkplaats zien en rechts een zone met aan de voorgevel een privaat, trap en kast en daarachter een kantoor. Zoals gezegd is het echter niet duidelijk of dit huisje toen al een uitzondering was. De tekening uit 1932 laat een indeling zien met achter het rechterdeel van de brede doorgang een afgescheiden portaal met rechts daarvan een trap naar boven, bestaande uit twee delen met een tussenbordes. Zo'n trap is in een aantal huisjes nog aanwezig en behoort zeer waarschijnlijk tot de oorspronkelijke indeling. In 105C is de oorspronkelijke trap nog aanwezig en lijkt ook het portaal nog aanwezig. De wandjes rond het portaal en de onderkant

van de trap zijn van hout (de deur is vernieuwd).

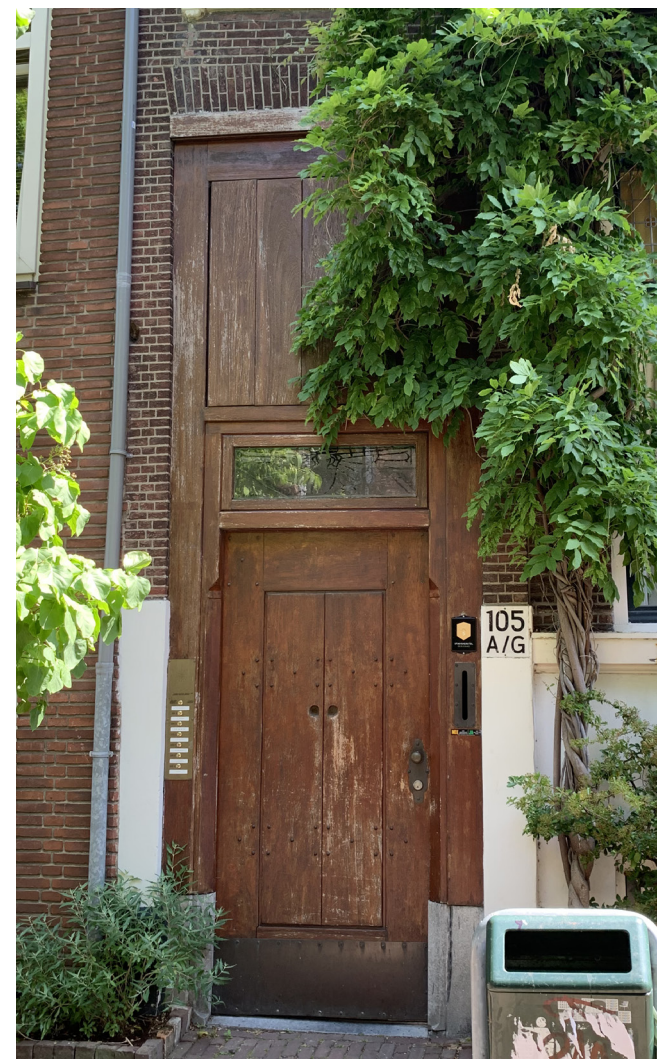
27. De poort in 2022.

In 1926 werd de poort naar het hofje, in de voorgevel van De Riemerstraat 105, geheel vernieuwd.

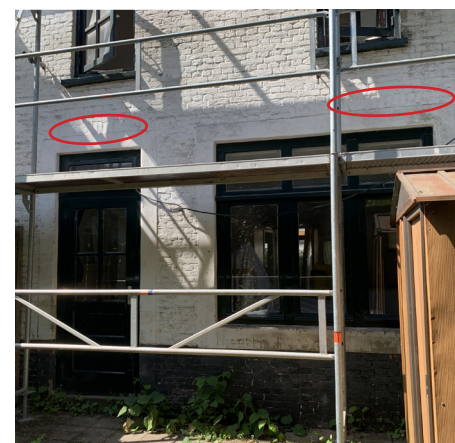
29. Nieuwe deur en driedelig venster.

In 1932 werd het atelier in 105B gewijzigd. De voor- en achtergevel kregen een nieuwe indeling, die in 2022 nog steeds bestaat. De voorgevel van 105E kreeg, waarschijnlijk gelijktijdig, dezelfde invulling die ook nog grotendeels aanwezig is.

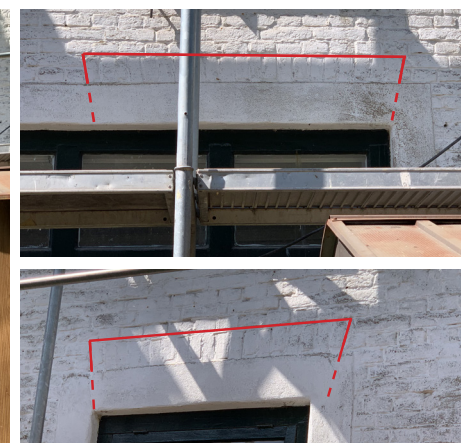
30. Oorspronkelijke strekken nog zichtbaar.

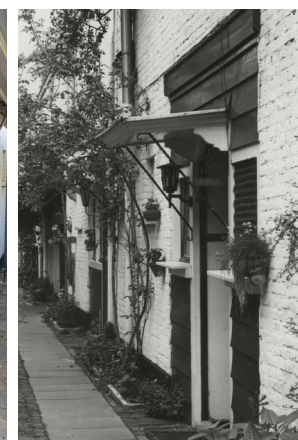
32. 105B in 1977 (HGA204797).

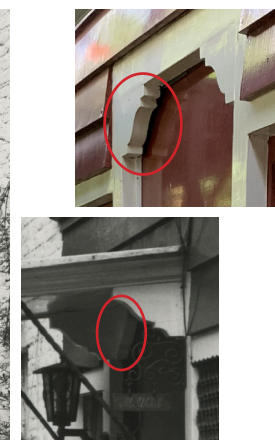
33. Details met vergelijking.

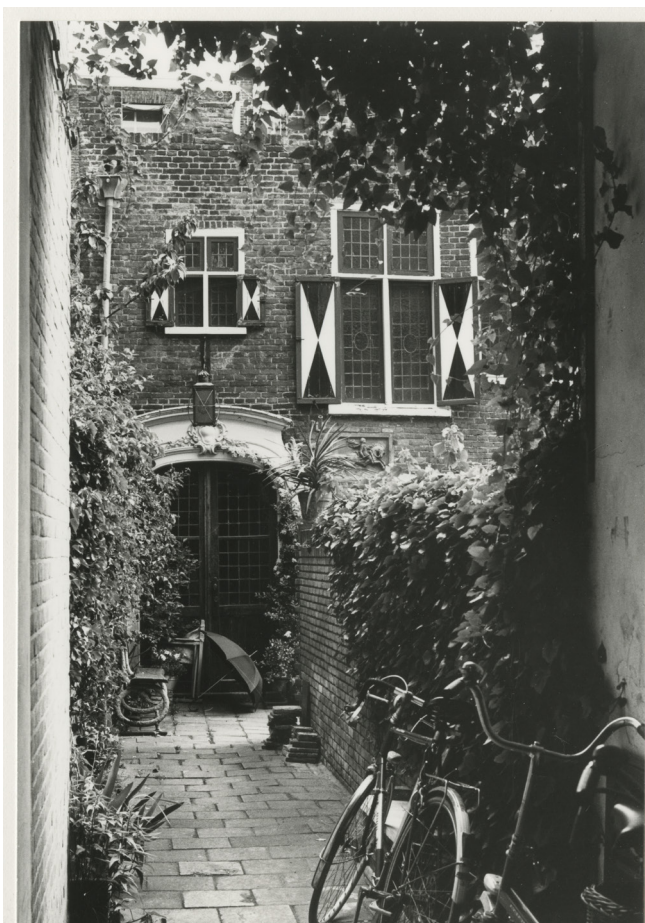
38. Foto uit 1977 van 105G, gezien vanuit de poort (HGA205024).

De voorgevel werd hoger opgetrokken en van kantelen voorzien, ook dit is (van de achterkant) op de luchtfoto te zien. In de voorgevel werden verschillende historische(rende) elementen aangebracht. Zeer waarschijnlijk werd deze verbouwing uitgevoerd door Stordiau en zijn vrouw. Stordiau vertelde in 1956 al: *“Wij hebben aan het geheel een antiek cachet gegeven met tweedelig deuren en een luifel.”* De verbouwing zal dus tussen 1927 (toen hij eigenaar werd) en 1956 (toen hij dit vertelde) hebben plaats gevonden.

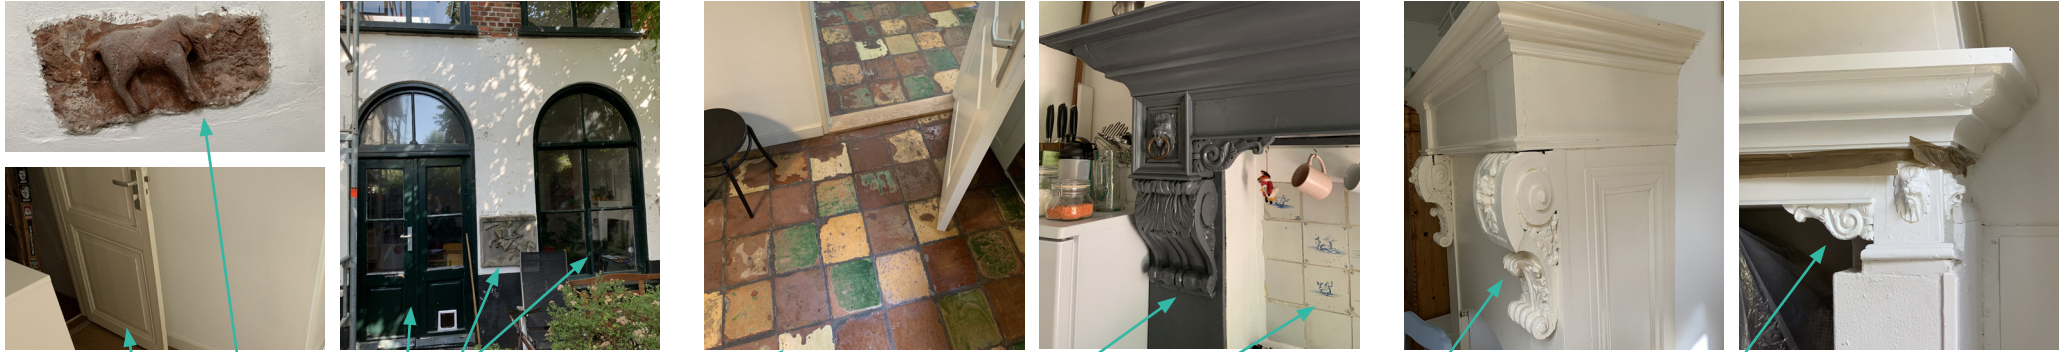
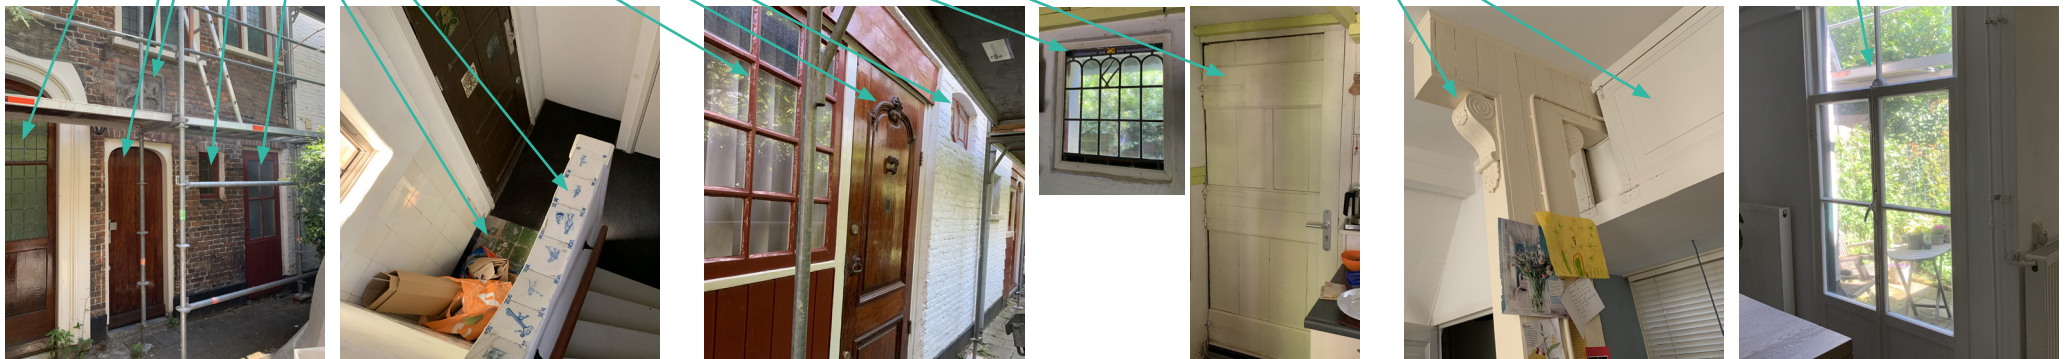
Verbouwing en bouwfragmenten in exterieur 105F/G

Op de volgende twee pagina's zijn schetsen plattegronden weergegeven van de huidige toestand (2022) met daarop in groen aangegeven welke bouwfragmenten nog aanwezig zijn. Daar omheen is van elk element een foto uit 2022 toegevoegd. Op de pagina's daarna komen alle wijzigingen en bouwfragmenten (ook degene die er niet meer zijn) aan bod.

Het is niet bekend waar de bouwfragmenten vandaan komen en of ze tegelijk werden aangebracht en daarom zijn ze alle in één ruim gedateerde bouwfase opgenomen. Waarschijnlijk was het een min of meer geleidelijk proces, waarbij mevrouw Stordiau steeds weer een “vondst” aan het geheel toevoegde. De onderdelen aan het exterieur van 105G zijn waarschijnlijk wel in één verbouwing toegevoegd, toen ook het dak werd aangepast.

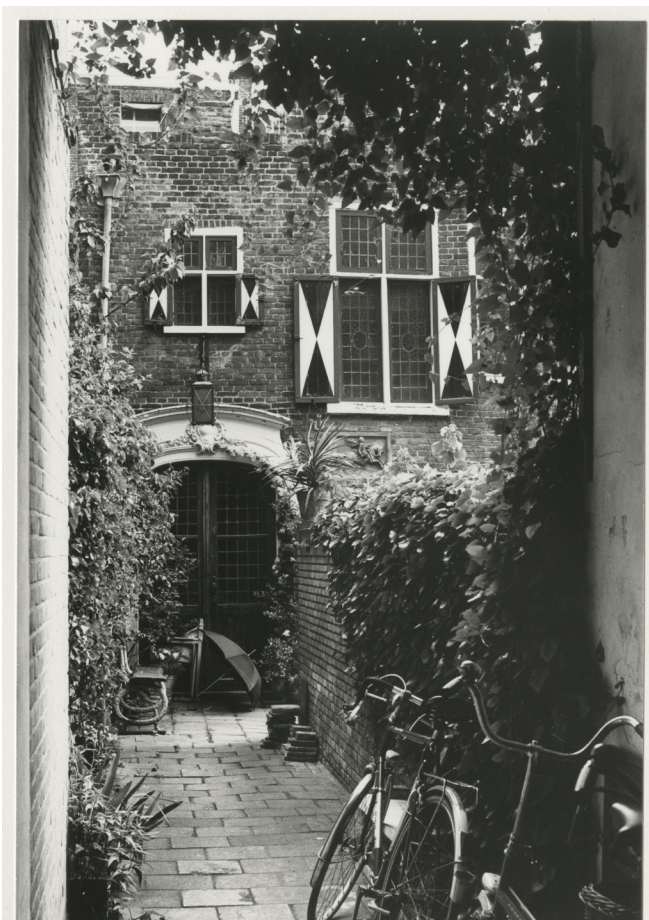
39. Foto uit 1977 van 105G, gezien vanuit de poort (HGA205024).

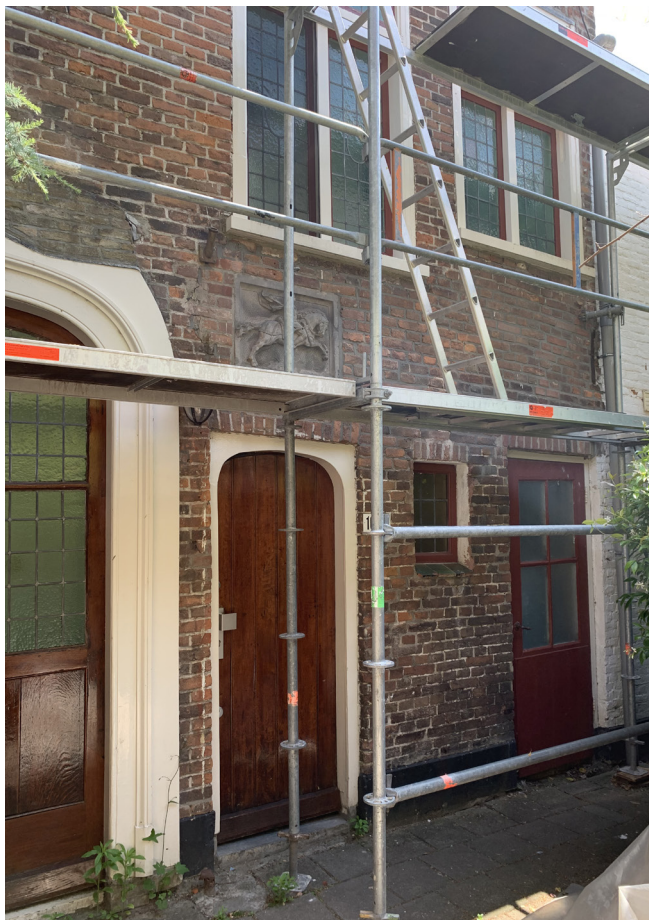
40. De voorgevel van 105G.

Op de verdieping van 105G werden drie kruiskozijnen (deels zeventiende eeuw) van verschillend formaat met glas-in-lood en luiken aangebracht. Wanneer men van dichtbij en van binnen gaat kijken blijken deze kruiskozijnen slechts deels oud. De ramen met glas-in-lood bevatten pen-gatverbindingen en zijn oud, maar de kozijnen horen oorspronkelijk niet bij deze ramen. De kozijnen van de grote

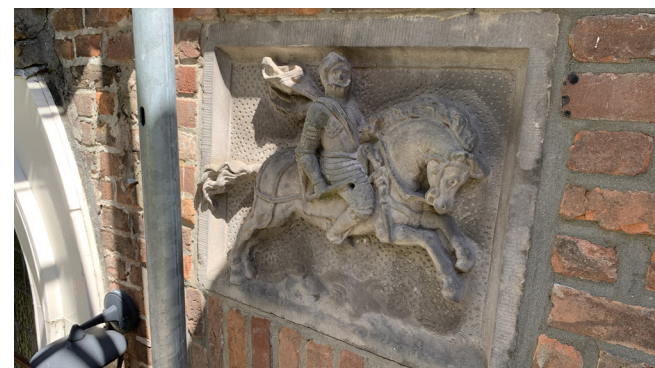
41. Gevelsteen in voorgevel 105G.

De entree van 105G kreeg dubbele deuren met glas-in-lood in een geprofileerde omlijsting met een ornament in Lodewijk XIV stijl (eerste helft achttiende eeuw) boven de deur. Daarnaast werd een gevelsteen van een ridder te paard in de gevel gemetseld. In de zijgevel van de aanbouw werd op de begane grond nog een gevelsteen van een ridder te paard aangebracht. Onder de gevelsteen in de voorgevel lijkt zich in het getoogde kozijn en een opgeklampte deur te bevinden, maar aan de achterkant is te zien dat het om een paneel deur gaat met vier-ruits raam en ojiefprofiel. De ruiten zijn dichtgezet en van Jugendstil tegels (begin twintigste eeuw)

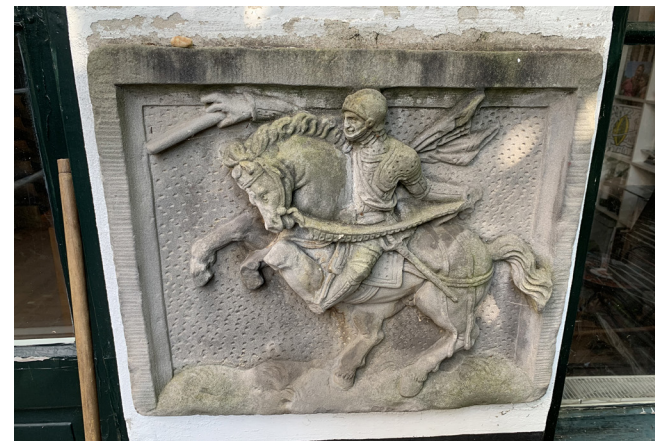
42. Gevelsteen in zijgevel achteraanbouw 105G.

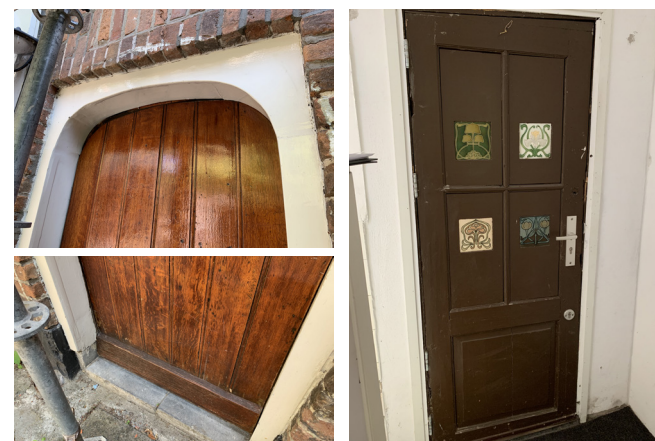
43. De buitenkant en binnenkant van de linker deur.

voorzien. Het blijkt hetzelfde type deur te zijn als rechts in de voorgevel, alleen daar gaat het onderpaneel aan beide kanten waarschijnlijk achter een plaat verscholen. Tussen deze deuren werd een klein venster voorzien van glas-in-lood en een vensterbank van groen geglaazuurde plavuizen.

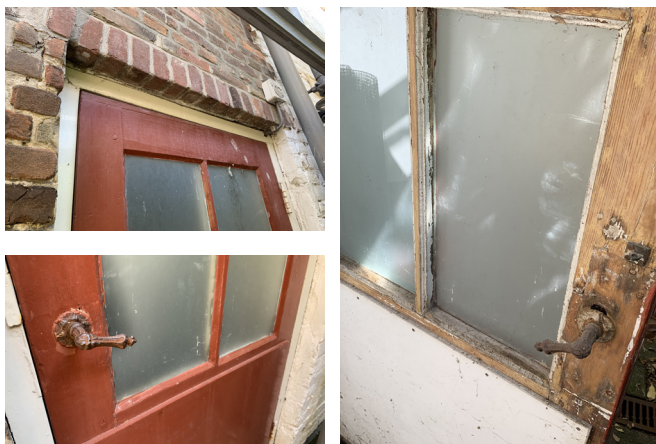
44. De buitenkant en binnenkant van de rechter deur.

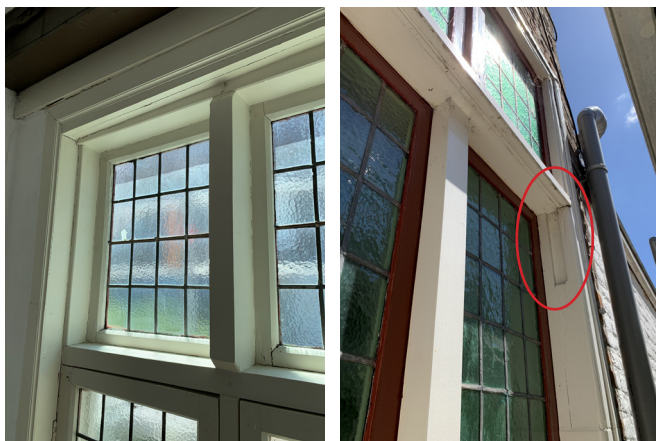
45. Details van de grote kruisramen.

vensters bevatten wel een profilering en pen-gatverbindingen, maar de middenstijlen en kalven niet. Vermoedelijk waren het geen kruiskozijnen maar schuifkozijnen, in de dagkant van het rechter kozijn zijn de sleuven van het bovenraam nog te zien (zie rode cirkel). De middenstijlen en kalven zijn er bij de plaatsing in deze gevel waarschijnlijk aan toegevoegd. Aan de binnenkant is ook goed te zien dat ze niet goed op het kozijn aansluiten. Het kozijn van het kleine kruiskozijn bevat helemaal geen profilering en is geheel nieuw gemaakt om in deze gevel geplaatst te worden. Onder het bovenraam zijn zelfs ijzeren strips te zien (zie blauwe cirkels).

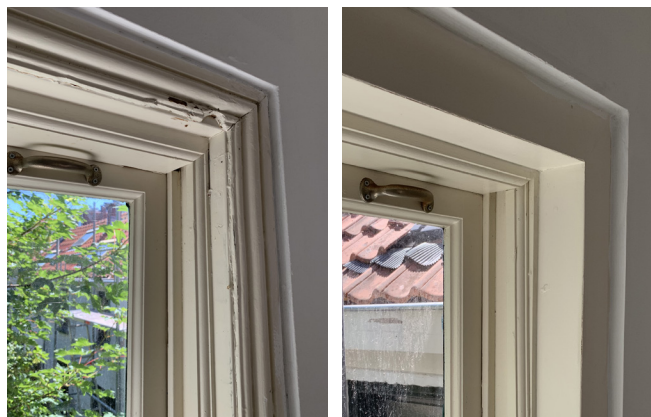
46. Verdieping zijgevel achteraanbouw; een venster met geprofileerde omlijsting en de ander zonder.

zich op de begane grond een deur en venster onder half ronde bovenlichten in empirestijl (eerste helft negentiende eeuw). De bovenlichten, het raam en de deuren bevatten een ojiefprofiel en pen-gatverbindingen, ze zijn waarschijnlijk afkomstig van elders. De kozijnen waarin ze zich bevinden bevatten echter geen profileringen of pen-gatverbindingen en zijn nieuw gemaakt. Op de verdieping werden twee nieuwe schuiframen in nieuwe kozijnen aangebracht, waarbij één van de twee een sterk geprofileerde omlijsting aan de binnenkant kreeg.

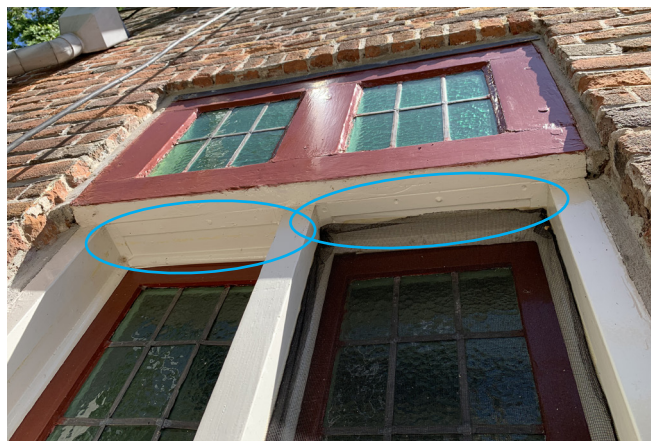
47. Het kleine kruisraam.

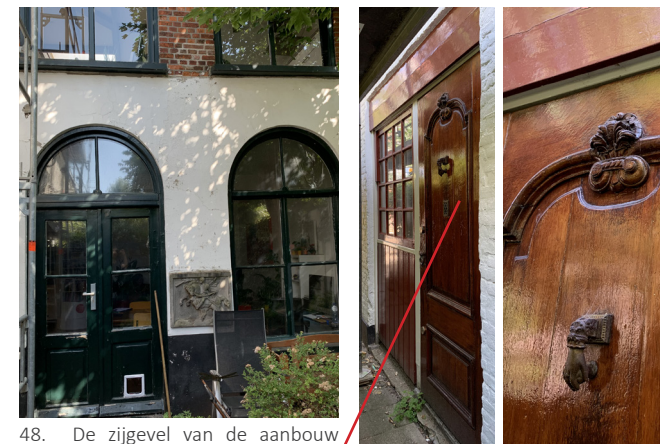
48. De zijgevel van de aanbouw achter 105G.

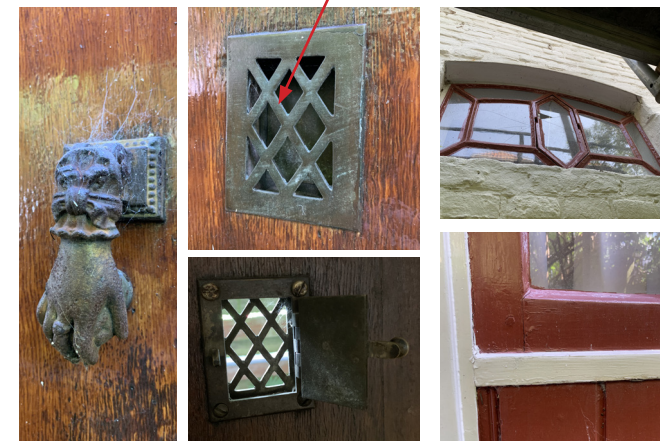
50. Details voordeur van 105F, stalraam 105F en detail raam 105F.

doelde hier op 105F. De voordeur van deze woning is eveneens een bouwfragment van elders. Het is een paneeldeur in Lodewijk stijl (achttiende eeuw) met decoratieve klopper en een ijzeren kijkgaatje. Als contrast bevat de gevel rechts van de deur een gietijzeren stalvenster. Het zestien-ruits raam links van de deur is mogelijk eveneens hergebruikt van elders. Het raam bevat pen-gatverbindingen.

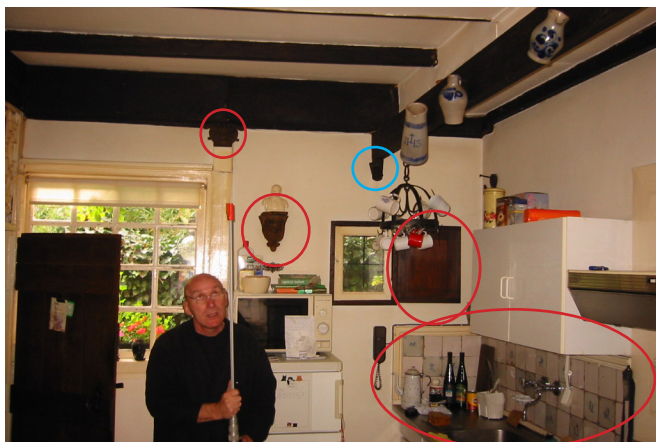
51. 105F begane grond richting de voorgevel (foto Stadsherstel, ca.2003).

Op de begane grond van 105F werd (in deze periode of later) in de hoek rechtsvoor een entreeportaal afgescheiden. Een opgeklampte deur gaf toegang tot de rest van 105F. Deze deur is later verplaatst naar de verdieping van 105G (zie groene pijlen op de volgende pagina). Boven de deur bevond zich eenzelfde vlechtwerk als in de balustrade rond de trap, zie volgende pagina. In 105F zijn op oude foto's veel bouwfragmenten te zien. Boven het aanrecht zijn Delfts blauwe tegeltjes te zien. Op verschillende plekken zijn consoles in de muur gemetseld. Deze onderdelen zijn later

alle verwijderd (rode cirkels). Op de foto's is tevens een balk te zien die gedragen wordt door twee hoofdjes. In de huidige situatie zijn nog acht van zulke hoofdjes aanwezig. Onder de balken op de verdieping, tegen de linker zijwand. Deze zijn op oude foto's ook te zien (gele cirkels). Op oude foto's is te zien dat op de verdieping aan de rechterkant ook hoofdjes aanwezig waren. De hoofdjes op de begane grond en aan de rechterkant (blauwe cirkels) zijn later verwijderd.

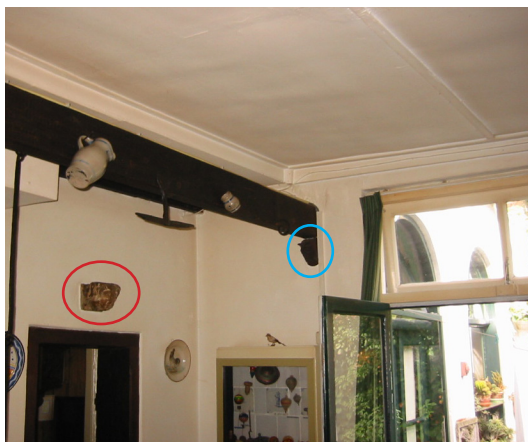
53. 105F richting achtergevel (foto Stadsherstel, ca.2003).

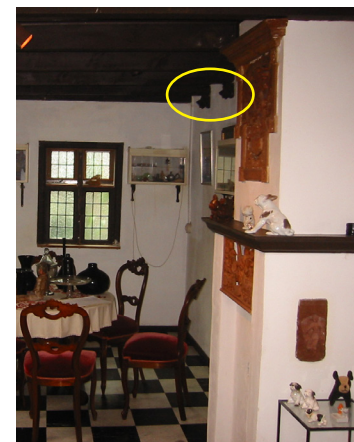
55. 105G verdieping richting voorgevel en achtergevel (foto's Stadsherstel, ca.2003).

Op de verdieping van 105G bevond zich rond de trapopgang een balustrade met ijzeren vlechtwerk (roze cirkel). In de muur waren beeldhouwwerkjes ingemetseld (gele cirkel) en naast de balustrade bevond zich een fonteintje. Van de balustrade is nog maar een deel aanwezig, omdat de trap vernieuwd werd en daardoor minder steil werd en omdat er een muur tussen de woonkamer en trap werd geplaatst.

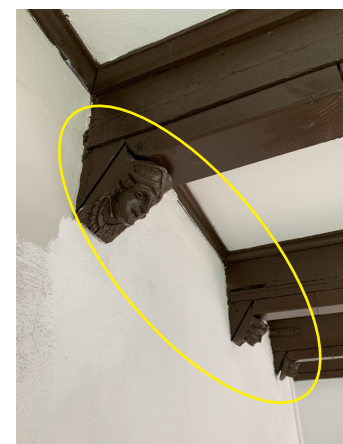
56. 105G hoofdjes op verd. (2022).

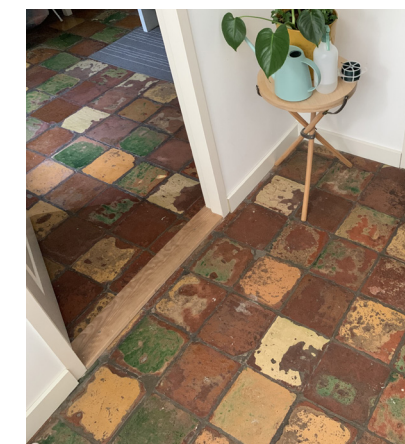
57. 105F begane grond (2022).

De vloer in 105F is op de oude foto's niet te zien. In de huidige situatie liggen hier geel en groen geglazuurde plavuizen (ca. zeventiende eeuw), waar de nieuwe wanden overheen gezet zijn.

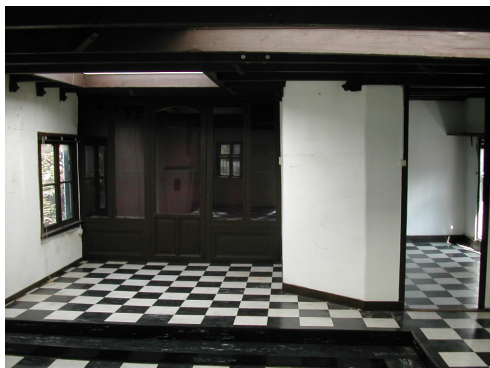
59. 105G verd. achterin (foto Stadsherstel, na 2003).

Tegen de linkerwand was een schouw met bouwfragmenten erin verwerkt, deze is er nog steeds. Links achterin was een groot bouwfragment; waarschijnlijk de binnenkant van de etalage uit een winkel, met in het midden

de winkeldeur. De huidige woonkamer was dan de binnenkant van de winkel met in lijn van de winkeldeur vitrine deuren om de etalage in te richten (rode pijlen). Aan de kant waar nu een kleine opslagruimte is, was in de oorspronkelijke situatie van dit bouwfragment de straat. Men kon vanaf de straat via glazen ruiten (in het bouwfragment niet aanwezig) naar de etalage kijken (gele pijlen). In een portiek tussen de etalages kon men de winkel betreden (blauwe pijl). Deze theorie is plausibel, maar niet met zekerheid te zeggen.

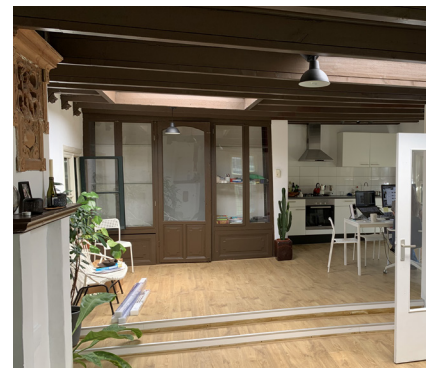
62. 105G verdieping achterin (2022)

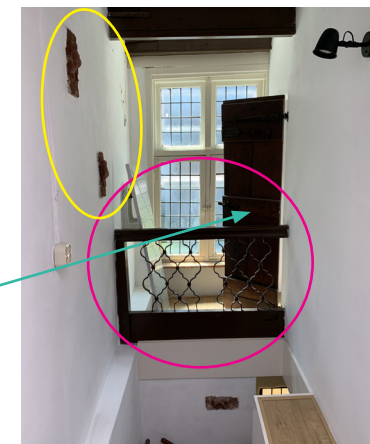
65. 105G bovenaan de trap (2022).

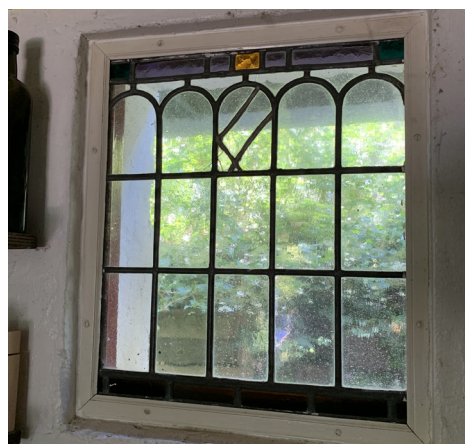
71. Glas-in-lood raampje in 105E.

In het exterieur van de rest van de huisjes zijn slechts enkele bouwfragmenten te vinden. De voorgevel van 105E bevat een glas-in-lood raampje. De voordeur van 105E is aan de buitenkant nieuw, maar aan de binnenkant is het een opgeklampte deur met gehengen.

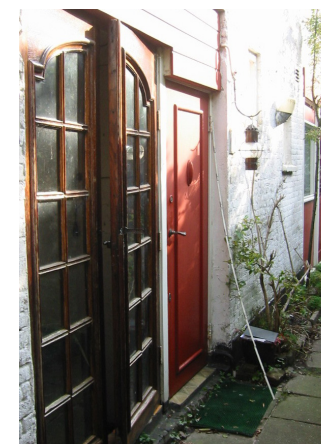
73. Dubbele deuren in de voorgevel van 105D (foto Stadsherstel, ca. 2003).

In 105D bevonden zich tot 2006 dubbele twaalf-ruits deuren met geprofileerde roede. Rond het glas was eveneens een profiellijst met aan de bovenkant een ronding. De drempel van deze deuren was voorzien van geglazuurde plavuizen.

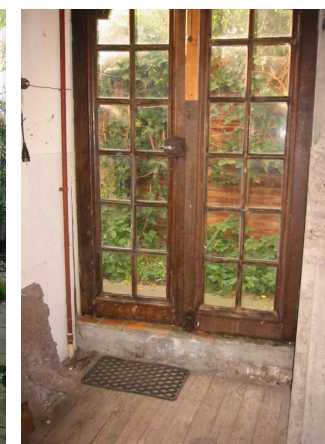
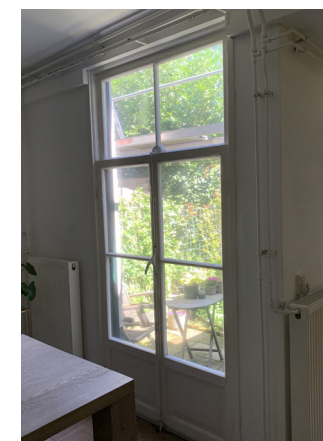
74. Tuindeuren met bovenlicht in de achtergevel van 105A.

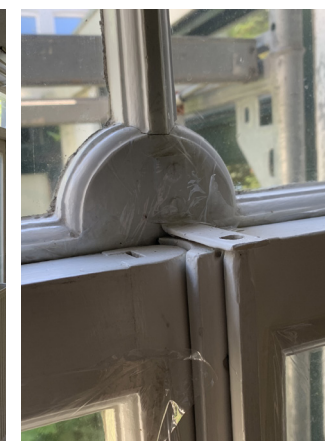
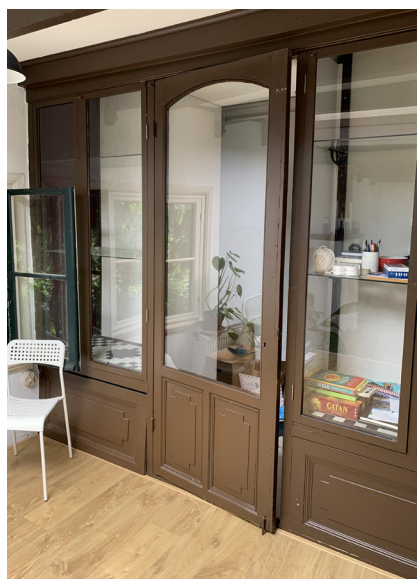
68. Bouwfragment 'etalage'.

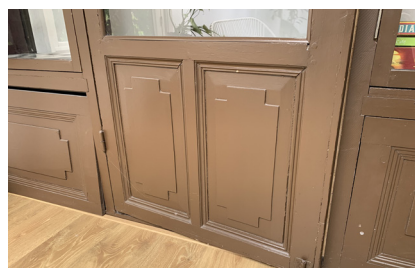
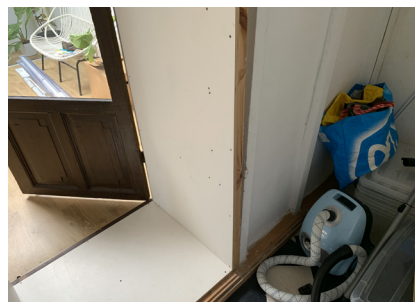
70. Detail en binnenkant 'etalage'.

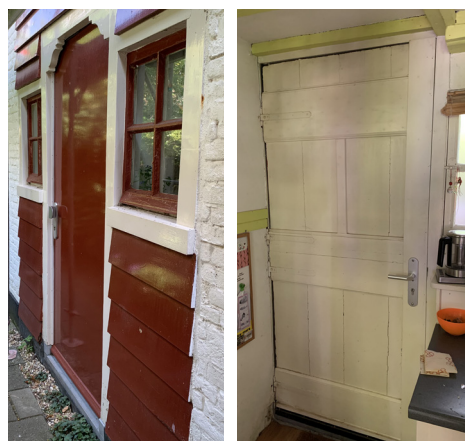
72. Buiten- en binnenkant voordeur 105E.

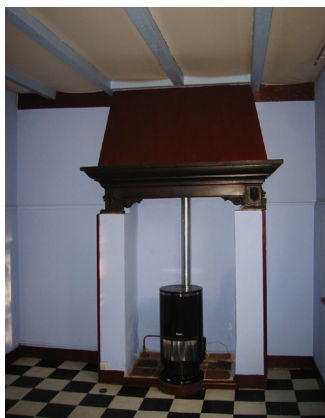
75. Schouw 105B (foto Stadsherstel, ca. 2003).

In het interieur van de rest van de huisjes zijn eveneens slechts enkele bouwfragmenten te vinden. In 105A zijn geen bouwfragmenten aanwezig. In 105B, 105C en 105E zijn forse schouwen aanwezig. De maatverhouding met de ruimtes klopt niet. Aan deze schouwen zijn bouwfragmenten als consoles (en kroonlijsten?) verwerkt. In de stookopening van 105B lagen geglazuurde plavuizen en stond een kachel. In de stookopening van 105E bevonden zich Delfts blauwe tegeltjes en stond eveneens een kachel. Op de verdieping van 105D en 105E waren ook schouwen, deze zijn in verband met asbestsanering in 2006 verwijderd. De schouw in 105D

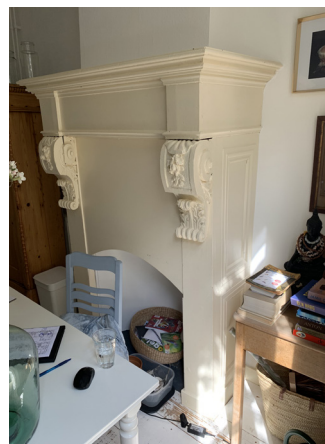
76. Schouw 105C (2022).

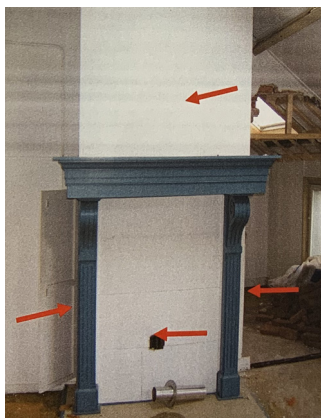
78. Schouw 105E verd. (rapport tbv asbestsanering, ca. 2003).

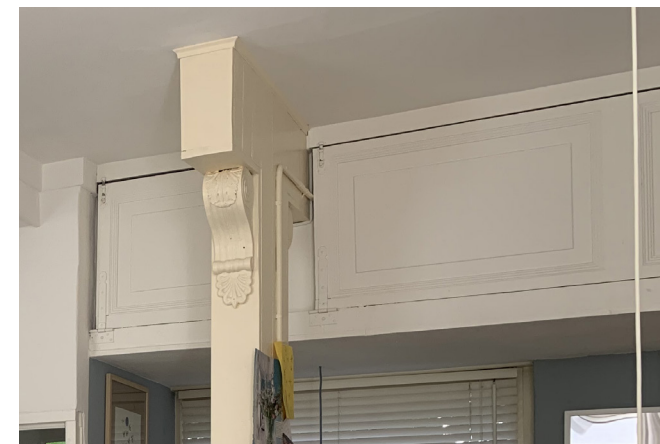
81. Consoles en kastjes met paneeldeuren in 105C.

105C bevat naast de al genoemde schouw een soort kolom (zonder functie) met twee gedecoreerde consoles en boven de keuken in het plafond kastjes met paneeldeurtjes.

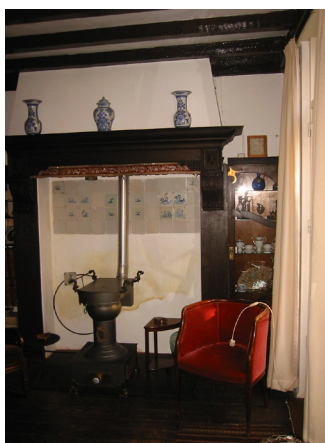
77. Schouwen 105E begane grond en 105D (foto's Stadsherstel, ca. 2003).

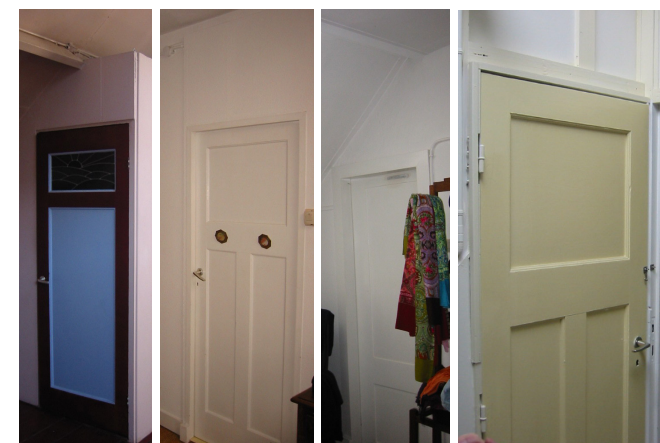
82. Paneeldeuren op de verdiepingen (foto's Stadsherstel, ca. 2003).

Tot slot zijn op een aantal plekken op de verdiepingen paneeldeuren te vinden die mogelijk van elders afkomstig zijn en waar mogelijk vaker mee geschoven is. Bij de renovatie in 2006 zijn ook enkele deuren verplaatst.

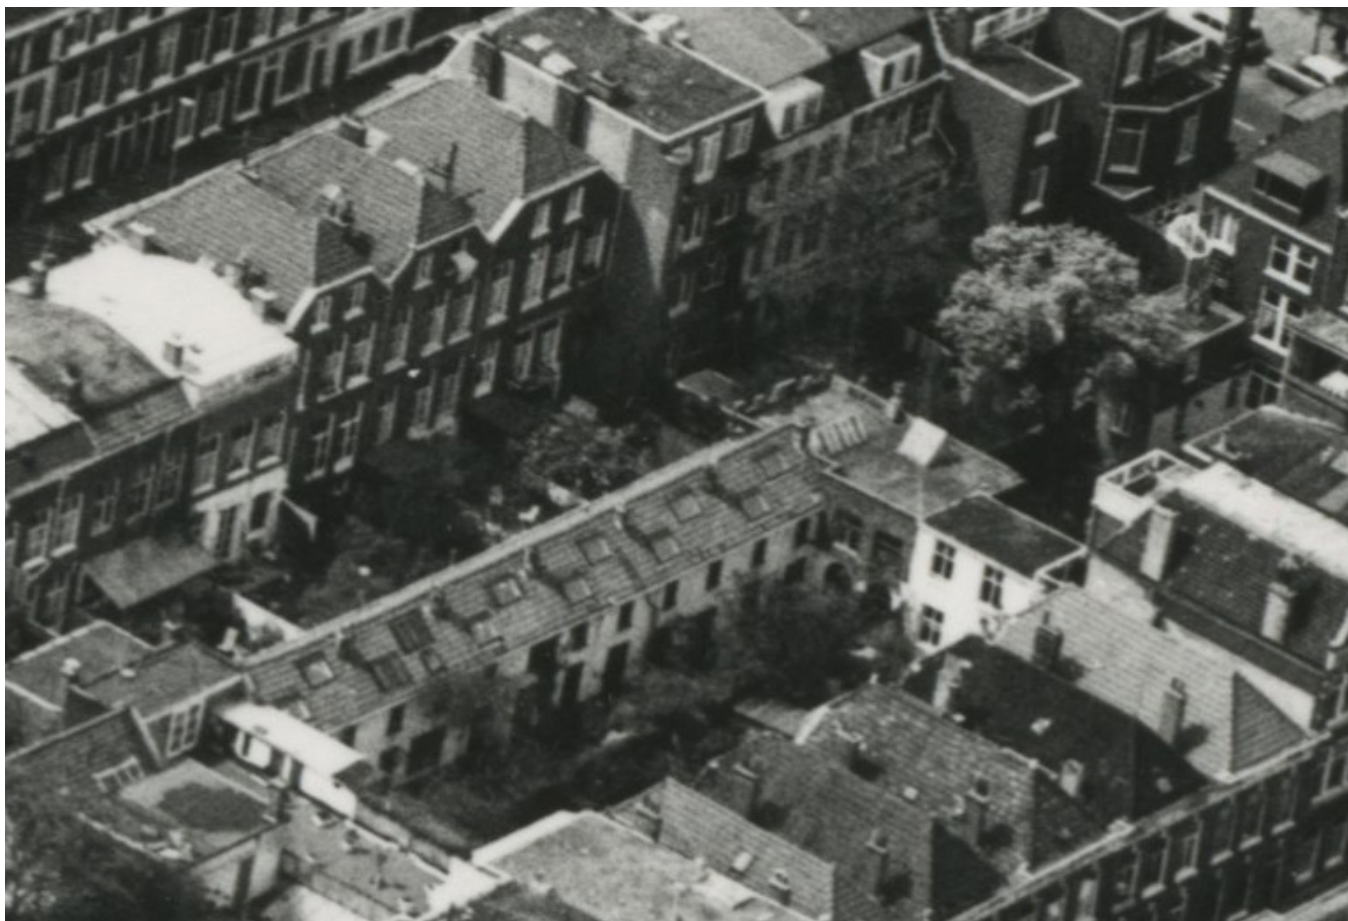
83. Luchtfoto uit 1979 (HGA001-087657.tjp).

Van een aantal wijzigingen weten we dat ze van voor 1979 zijn, vanwege een luchtfoto van de achterkant. Op de luchtfoto zijn op het achterste dakvlak twee dakramen per huisje te zien. Deze dakramen moeten dus voor 1979 zijn aangebracht.

Tot slot is op de luchtfoto te zien dat de daklichten op 105G vrij hoog zijn, terwijl op de doorsnede van de bestaande toestand in 2003 de huidige kunststof daklichten staan.

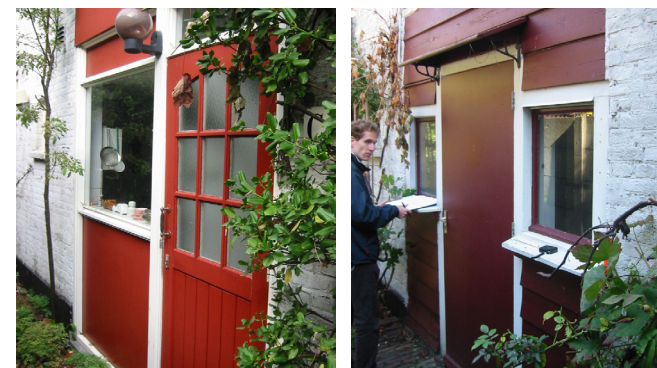
84. Entreepui 150C en 105B in ca. 2003 (foto's Stadsherstel).

Van andere wijzigingen weten we juist dat ze van na 1977 (foto's voorgevel) of 1979 (luchtfoto achterkant) zijn. Op een foto van de voorgevel is de entreepui van 105B goed te zien. Bij vergelijking met een foto uit ca. 2003 is te zien dat in de

tussentijd de deur vervangen is en dat de luifel, consoles en roosters voor de ramen zijn verwijderd.

De entreepui van 105C is op de achtergrond te zien. Het raam naast de voordeur bevat in 1977 een middenstijl en onder het raam is een verticale betimmering aanwezig, maar in 2003 is er een enkel raam met een vlakke plaat eronder. Tevens lijkt er een luifel boven de entree aanwezig, maar dat is niet goed te zien door de begroeiing. In 2003 is er geen

luifel aanwezig boven de voordeur van 105C. De voordeur is niet te zien op de foto, maar waarschijnlijk werd de voordeur ook gelijktijdig vernieuwd.

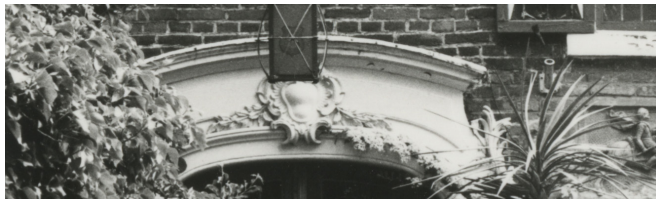
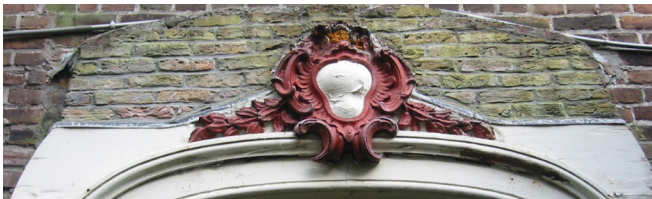
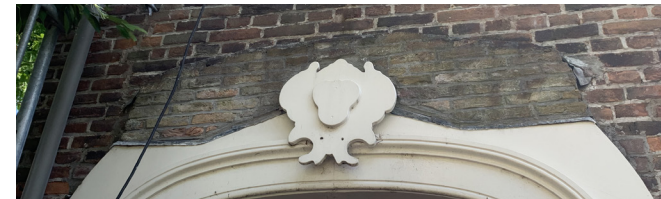
Op een andere foto van de voorgevel uit 1977 is te zien dat de omlijsting van de dubbele deuren van 105G nog volledig in tact is. Op een foto uit ca. 2003 is te zien dat het bovenste deel van de omlijsting ontbreekt en dat het Lodewijk XIV ornament deels rood is geschilderd. In de huidige situatie is

ook dit ornament verdwenen en vervangen door een sterk gestileerde versie in hout.

Op deze serie van drie foto's is tevens te zien dat tussen 1977 en 2003 de lantaarn boven de entree verdween en de luiken voor de onderste ramen van de kruisvensters.

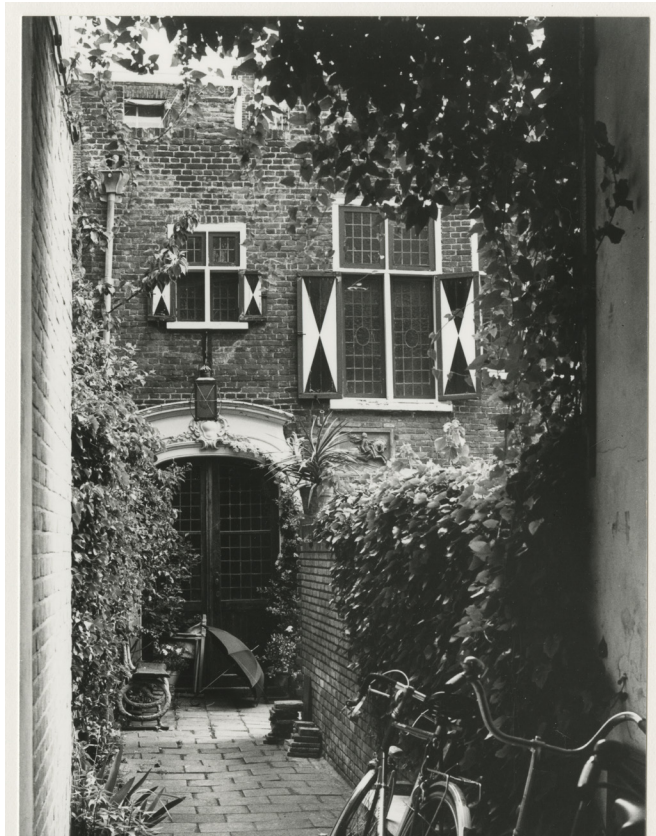
86. Foto uit 1977 van voorgevel 105G (HGA205024).

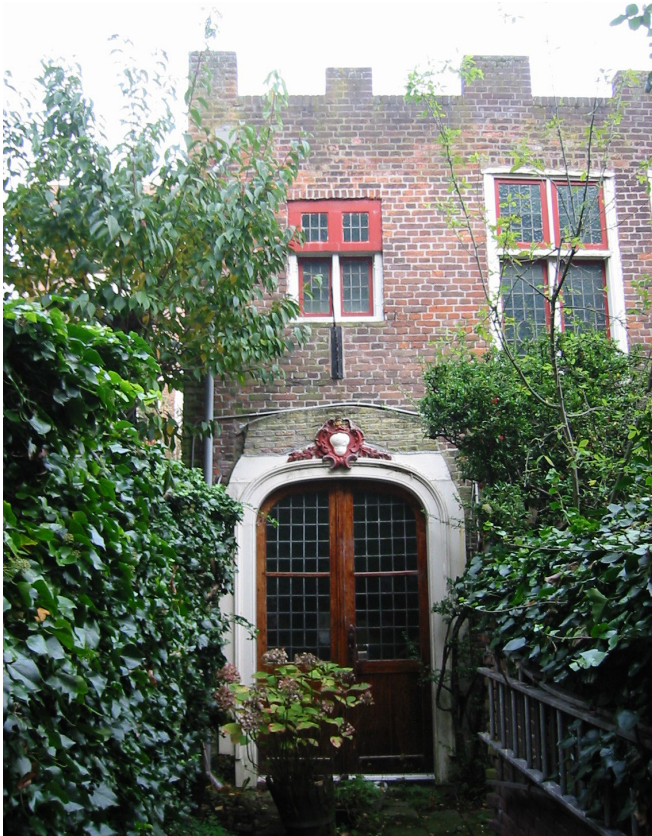
87. Foto uit ca. 2003 van voorgevel 105G (Stadsherstel).

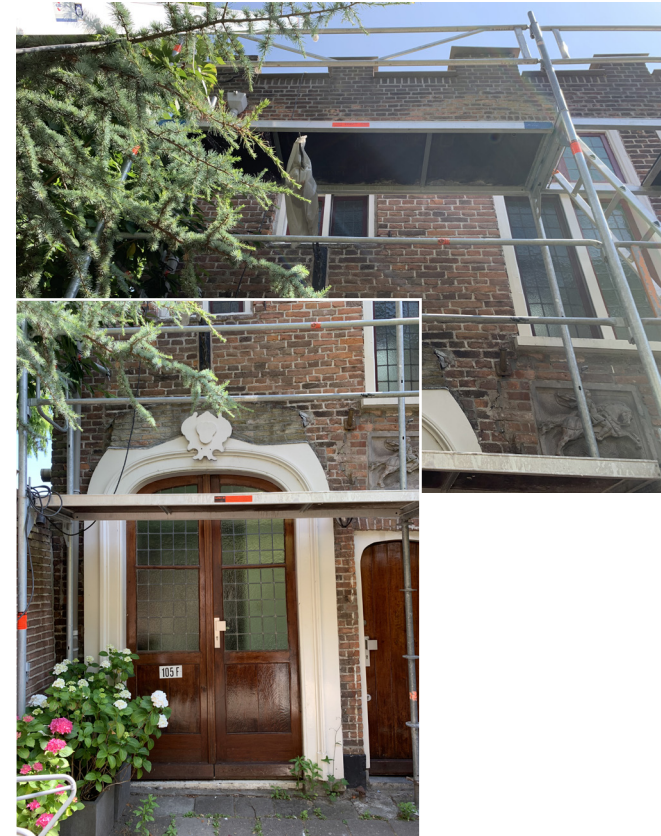
88. Samengestelde foto uit 2022 van voorgevel 105G.

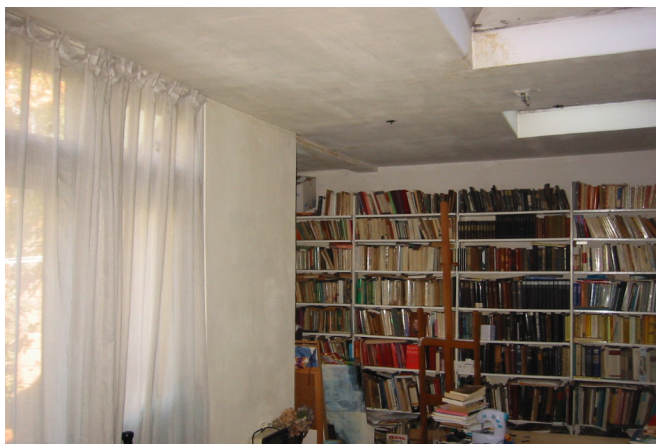
89. 105A: achteraanbouw (foto Stadsherstel, ca. 2003).

Op de bestaande toestand tekeningen uit 2003 (zie volgende pagina) bevat 105A aan de achterkant een aanbouw. Het is niet bekend wanneer deze aanbouw is toegevoegd en via een grote doorbraak met het huisje is verbonden. Op foto's uit 2003 is te zien dat de daklichten, ramen en deuren in de aanbouw hetzelfde zijn als in de huidige situatie.

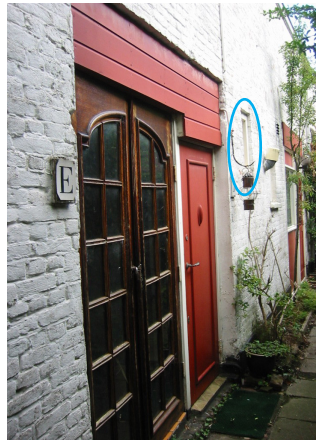
98. Entrepui 105D (foto Stadsherstel, ca. 2003).

105D bestond in 2003 op de begane grond nog uit een opslagruimte. De opslagruimte was toegankelijk via de dubbele glasdeuren (zie bouwfase 5). In de hoek linksvoor was een pompput. Naast de glasdeuren bevond zich een voordeur die van relatief recente datum lijkt maar wel in historiserende stijl. Rechts naast de voordeur bevond zich

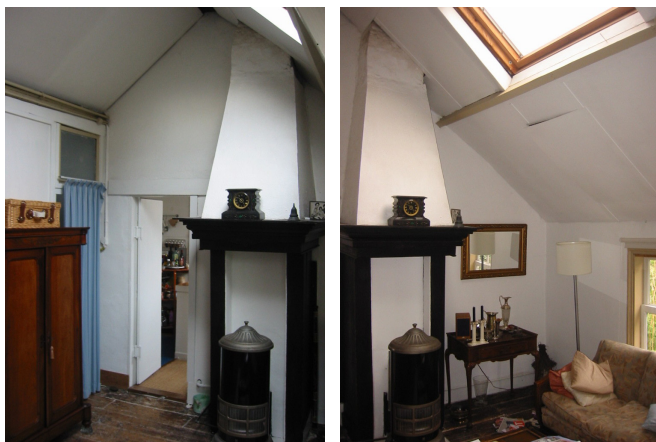
100. 105D: verdieping, links deur naar 105E (foto's Stadsherstel, ca. 2003).

Op de verdieping van 105D bevond zich een woonkamer met schouw tegen de linker wand. In de hoek linksvoor was een badkamer afgescheiden. De badkamer was in de voorgevel van een klein raam net onder de goot voorzien. Links van de schouw was een deur in de woningscheidende wand naar de verdieping van 105E, zie hierna.

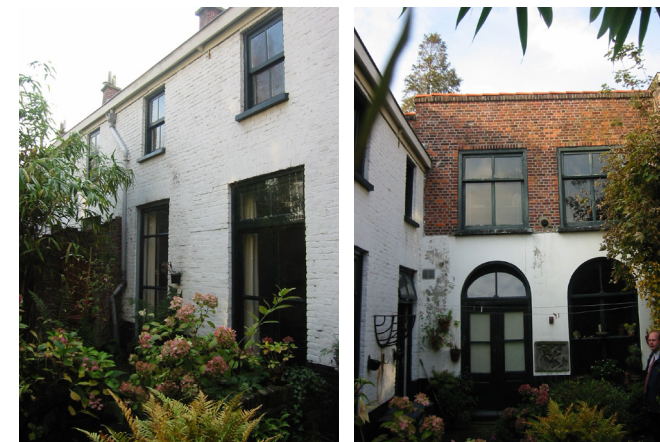
110. Achtergevel 105E en 105F/G (foto's Stadsherstel, ca. 2003).

In de achtergevels van 105C t/m 105F zijn voor 2003 op de begane grond de dubbele deuren en ramen vervangen. Deze deuren en ramen zijn nog altijd aanwezig.

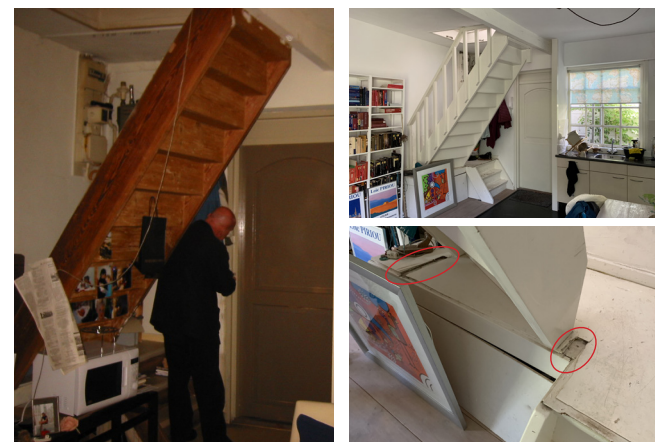
114. 105A: links trap in 2003 (Stadsherstel) en rechts in 2022.

Nummer 105A kreeg deels een nieuwe trap. Op het bordesje dat behouden bleef zijn de aftekeningen van de verwijderde trap nog te zien (zie rode cirkels). In de achteraanbouw werd de hoek afgescheiden als toilet (zie blauwe cirkel, volgende pagina) en tot slot kreeg het kleine raampje in de voorgevel een nieuwe kozijn en raam (zie groen cirkel, volgende pagina).
