2e de Riemerstraat 105A-G te Den Haag

Diepgang: Bouwhistorische verkenning
Auteur: ir. E.M. (Eva) Osinga-Dubbelboer
Datum: 8 juli 2022
Formaat: A4 liggend

Bouwhistorische verkenning

8 juli 2022 - OSINGA bouwhistorie

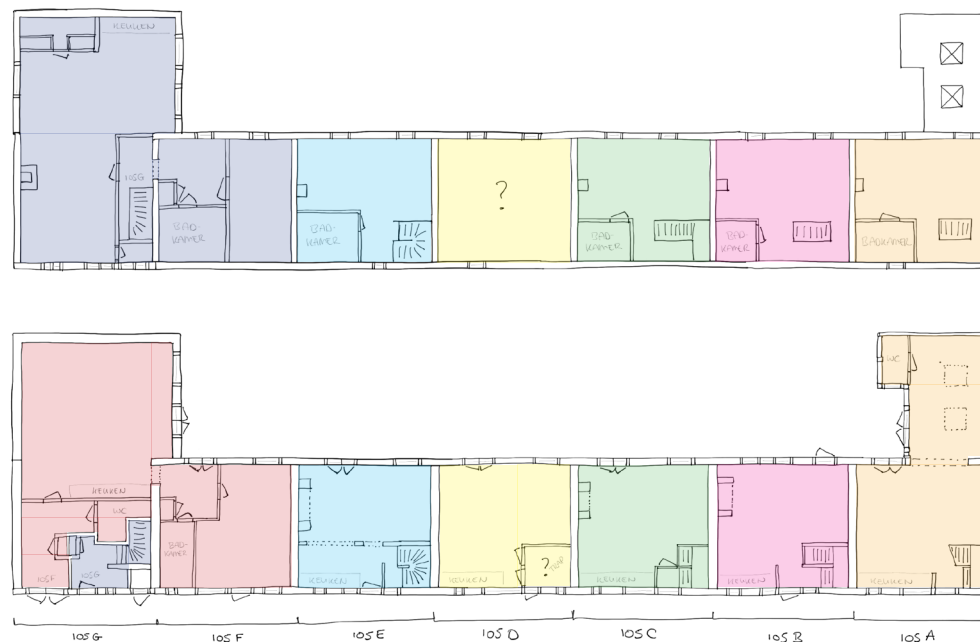
113. Schets plattegronden van de bestaande toestand in 2022, met in kleuren de verschillende woningen.

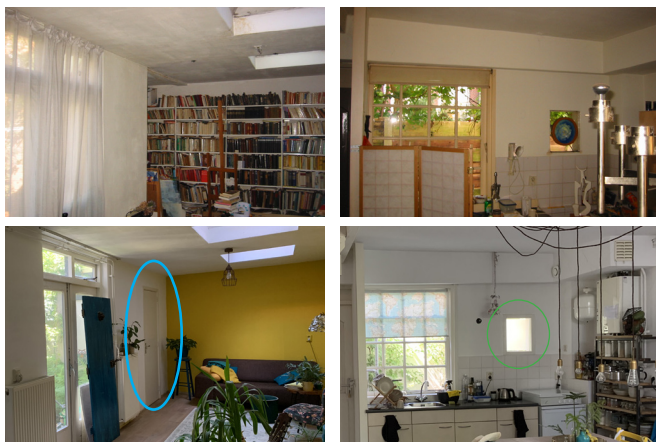
115. 105A: boven 2003 (Stadsherstel) en onder 2022.

Nummer 105A kreeg deels een nieuwe trap. Op het bordesje dat behouden bleef zijn de aftekeningen van de verwijderde trap nog te zien (zie rode cirkels). In de achteraanbouw werd de hoek afgescheiden als toilet (zie blauwe cirkel, volgende pagina) en tot slot kreeg het kleine raampje in de voorgevel een nieuwe kozijn en raam (zie groen cirkel, volgende pagina).

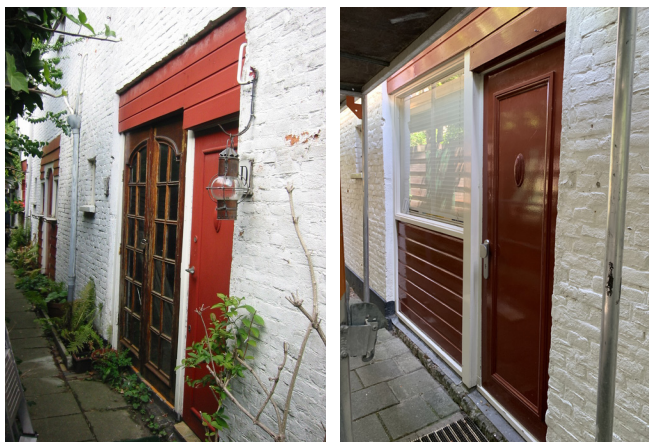
117. 105D: links 2003 (Stadsherstel) en rechts 2022.

Bij nummer 105D werden de dubbele glasdeuren in de voorgevel vervangen door een raam zonder roede-verdeling met daaronder een borstwering met een verticale betimmering. Het portaal achter de voordeur kreeg een deur

naar de rest van de begane grond (in 2003 was hier geen verbinding). Naast deze deur kwam een deur naar een kast onder de trap. Op de verdieping werd de schouw verwijderd en de deur links van de schouw naar 105E (zie rode cirkels) werd dichtgemaakt. De badkamer bleef als ruimte behouden, maar kreeg een nieuwe inrichting.

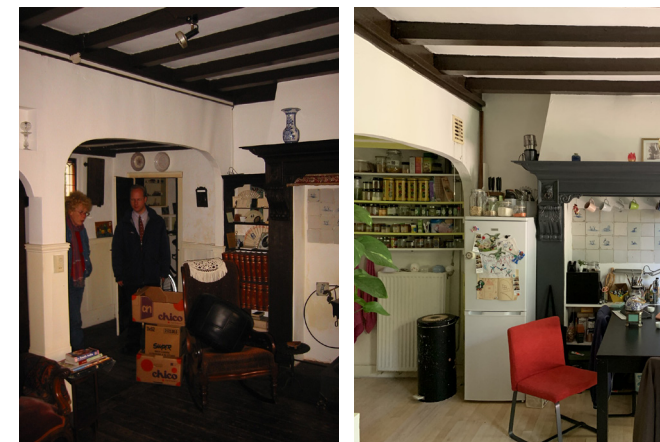
119. 105E: links 2003 (Stadsherstel) en rechts 2022.

Nummer 105E werd in de ruimte rechts van de entree van een trap voorzien (in 2003 was er geen verbinding tussen de begane grond en de verdieping). De trap kwam op de zolder boven op de plek van de keuken. (Als herkenningspunt is op de foto's hier schuin onder met een roze pijl het kleine venster in de voorgevel aangegeven.) Deze keuken werd

verwijderd en op de begane grond werd aan de voorkant een keuken ingericht. Verder werd, zowel op de begane grond als op de verdieping, de verbinding met 105F dichtgemaakt en op zolder gold dit ook voor de verbinding met 105D. Op de verdieping werd een badkamer afgescheiden. Naast deze grote wijzigingen vonden kleine wijzigingen in het interieur plaats. De vorm van de smalle getoogde doorgang in de wand tussen keuken en woonkamer werd iets gewijzigd (zie gele cirkels) en de doorgang werd hoger gemaakt waarbij de sparing boven deze doorgang onderdeel van de doorgang werd (zie gele pijl). De lambrisering werd grotendeels verwijderd, alleen rond de kolom is deze nog aanwezig.

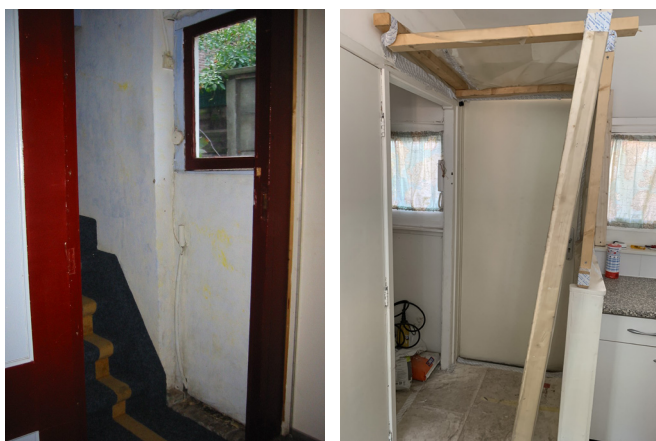
116. 105B: links 2003 (Stadsherstel) en rechts 2022.

In nummer 105B werden het portaal achter de voordeur en de wand tussen de keuken en de woonkamer verwijderd. Tussen de voordeur en de keuken bleef alleen het onderste deel van de muur staan of deze werd opnieuw opgetrokken.

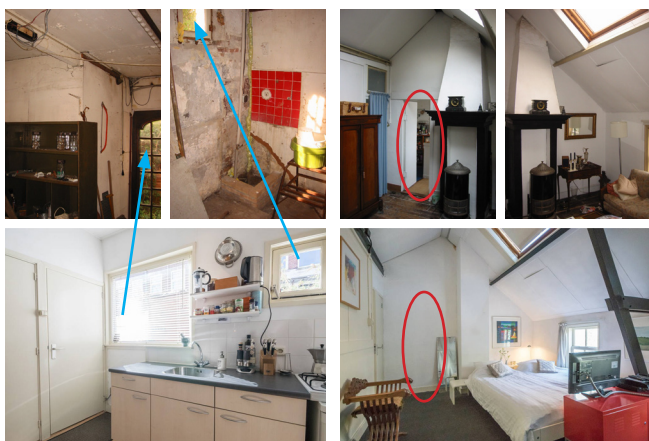
118. 105D: boven 2003 (Stadsherstel) en onder na 2006 (Stadsherstel).

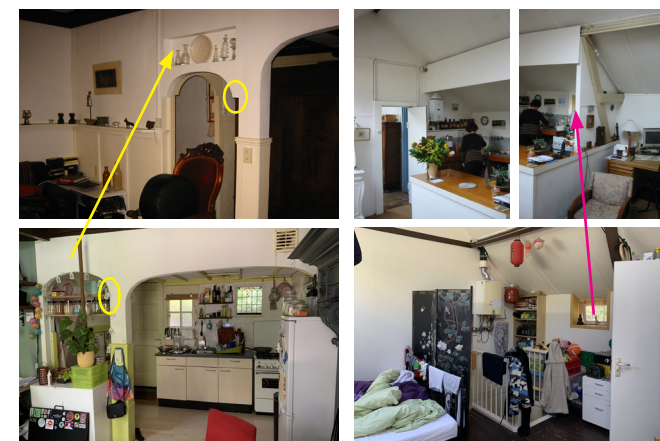
120. 105E: boven 2003 (Stadsherstel) en onder 2022.

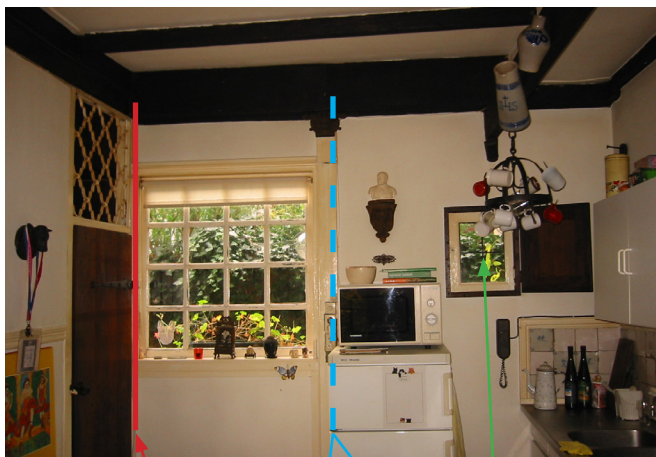
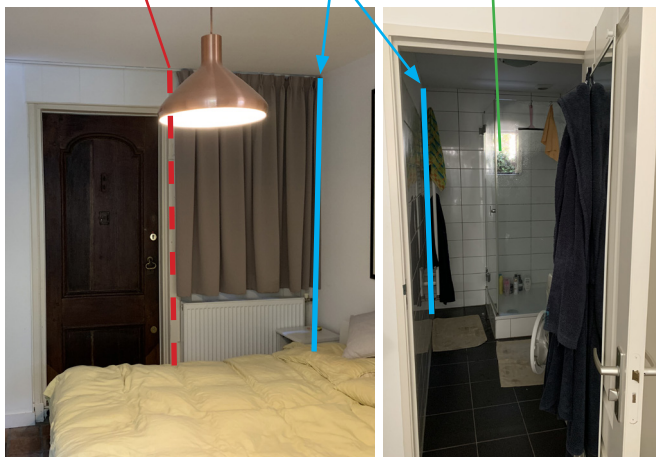
121. 105F: boven 2003 (Stadsherstel) en onder 2022.

Nummer 105F is op de begane grond ingrijpend gewijzigd bij de renovatie in 2006. Het bestaande portaal rechts werd gesloopt (zie rode lijnen) en links werd een badkamer gemaakt (zie blauwe lijnen). (Als herkenningspunt is op de foto's hieronder met een groene pijl het kleine venster aangegeven.) Links achterin werd een hal afgescheiden en de doorgang naar 105G werd iets verschoven. Op de verdieping bleef de indeling grotendeels behouden, al lijken de wanden wel (deels) vernieuwd en werden de deuren iets verschoven. De paneel deur tussen slaapkamer en overloop bleef behouden (zie rode pijl). In de overloop werd een inbouwkast gemaakt en een interne verbinding met 105G.

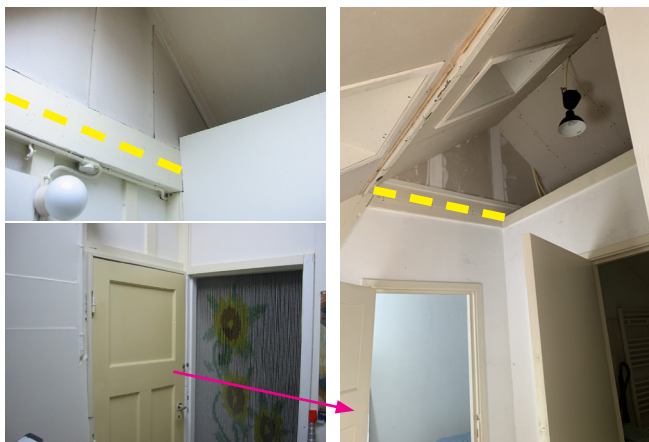
122. 105G: links 2003 (Stadsherstel) en rechts 2022.

Nummer 105G werd eveneens ingrijpend gewijzigd, zowel op de begane grond als op de verdieping. Van de begane grond zijn geen foto's uit 2003, maar vrijwel de gehele interne indeling werd verwijderd en een nieuwe indeling werd opgebouwd. Alleen de wanden rond de trap zijn nog herkenbaar. De trap zelf werd geheel vernieuwd en daarbij minder steil gemaakt. Op de verdieping werd een wand tussen de trap en de woonkamer gemaakt (zie oranje lijnen). De balustrade rond de trap werd hierdoor gewijzigd. In de achteraanbouw werd juist een kamer bij de woonkamer getrokken door het verwijderen van een wand (zie groene lijnen). Hier werd een keuken gemaakt.

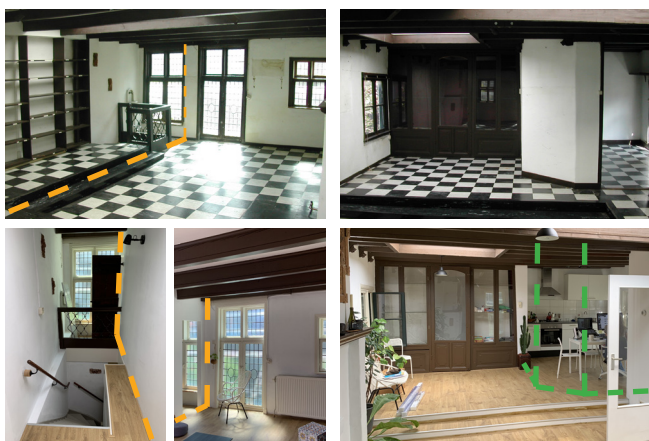
123. 105G: boven 2003 (Stadsherstel) en onder 2022.

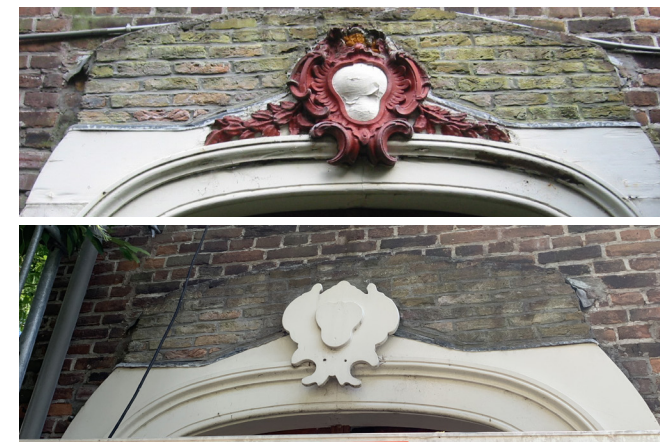
124. 105G: boven 2003 (Stadsherstel) en onder 2022.

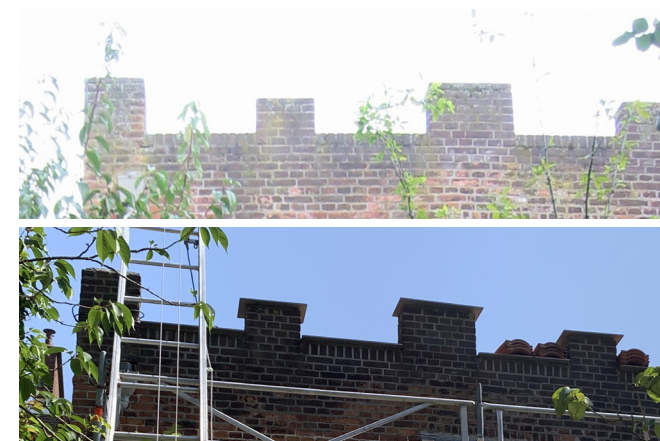
125. 105G: boven 2003 (Stadsherstel) en onder 2022.

In de voorgevel van 105G verdween na 2003 het Lodewijk XIV ornament boven de dubbele deuren. Het werd vervangen door een sterk gestileerde versie in hout. Verder werden de kantelen deels opnieuw opgemetseld en van afdekkingen voorzien.

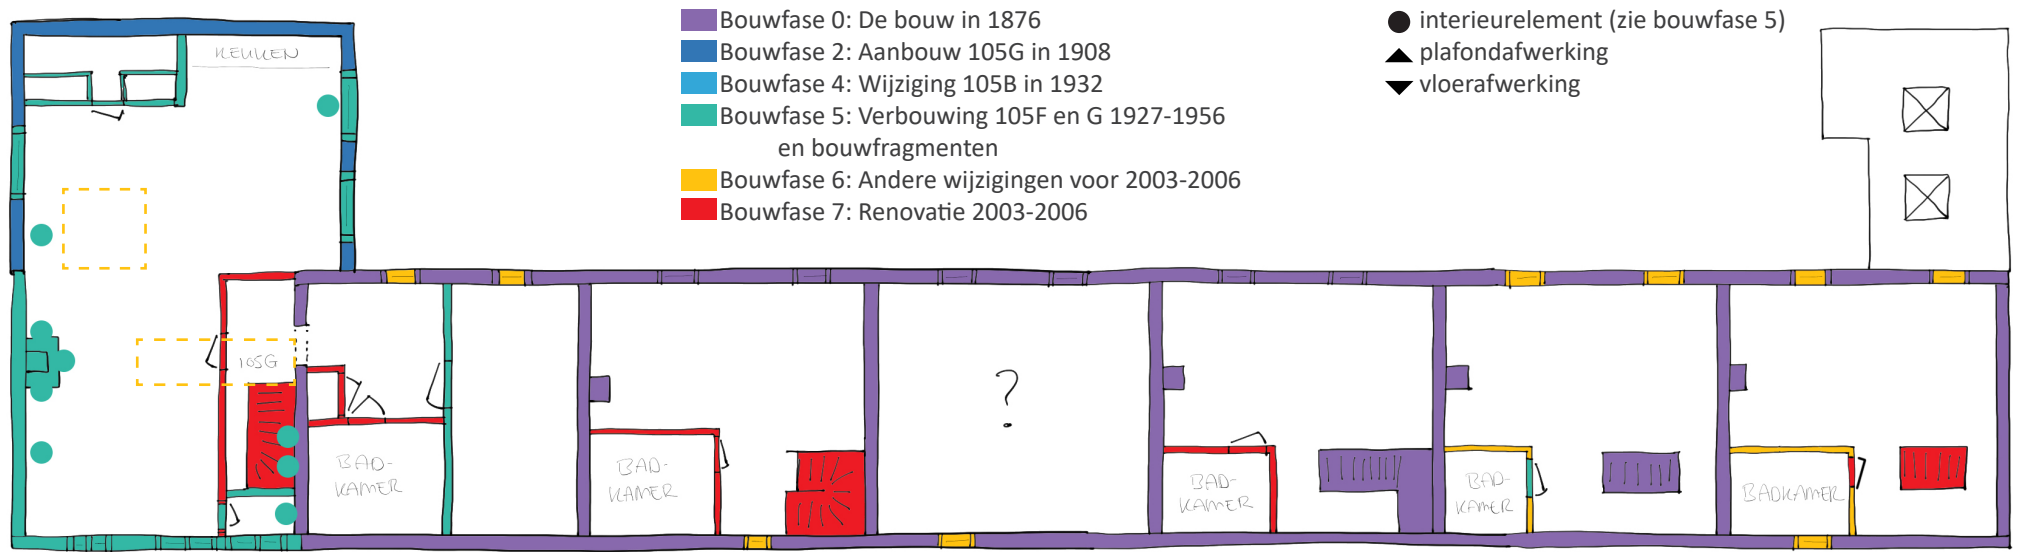
126. Faseringstekening op schets plattegronden (geen opmeting!) van de huidige situatie.

Op de volgende pagina is op schets plattegronden (geen opmeting!) van de huidige situatie met kleuren aangegeven uit welke bouwfase de verschillende onderdelen stammen.

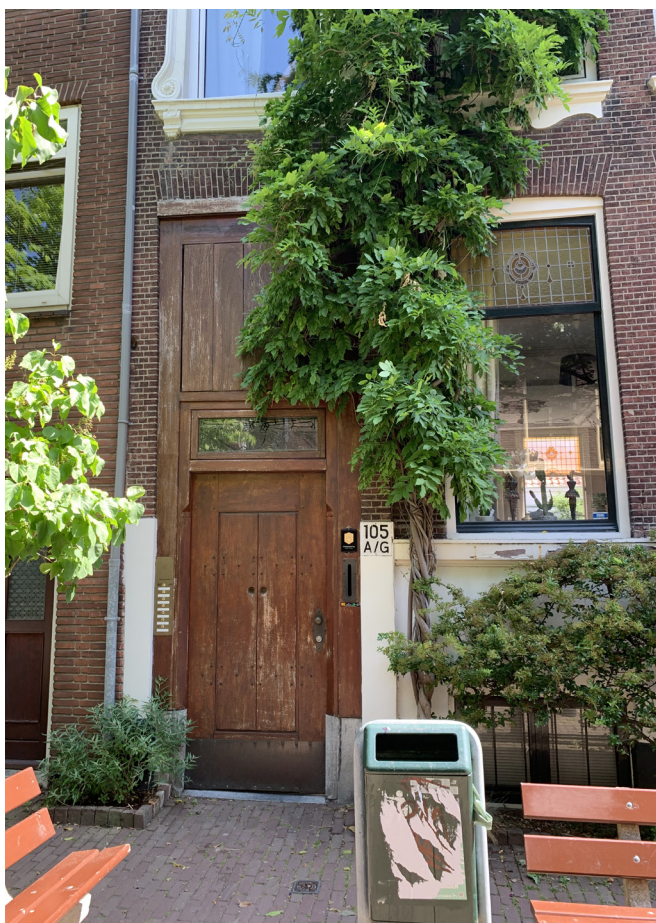
132. De deur aan de 2e de Riemerstraat

Aan de 2e de Riemerstraat bevindt zich links van nummer 105 de deur (uit 1926) naar het hofje. De deur bevindt zich in een heel hoog kozijn onder een licht getoogde strek. Deze strek bevindt zich op dezelfde hoogte als het venster op de bel-etage van nummer 105. Het houten kozijn staat op hoge natuurstenen neuten en bevat langs de deur een vellingkant met kapelletje. Bovenin bevindt zich een paneel van houten planken. Het plafond van de gang erachter is veel lager dan het kozijn. De houten deur bevat in het midden twee ronde

kijkgatjes. Boven de deur bevindt zich een klein bovenlicht met blank glas met een verweerde schildering.

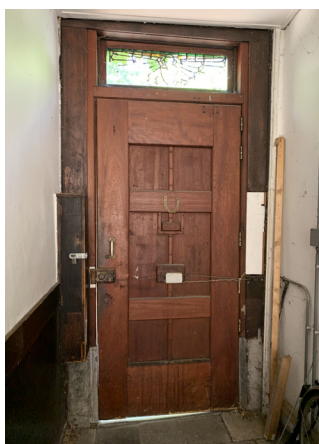
133. De achterkant van de deur en de gang erachter.

De gang onder nummer 103-105 bevat vlak gestuikte wanden met en houten lambrisering, een plafond van gipsplaten en op de grond liggen stoeptegels. Aan het einde van de gang bevindt zich in de achtergevel van nummer 103-105 een open doorgang onder een ontlastingsboog.

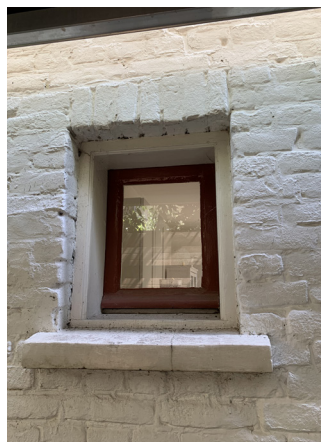
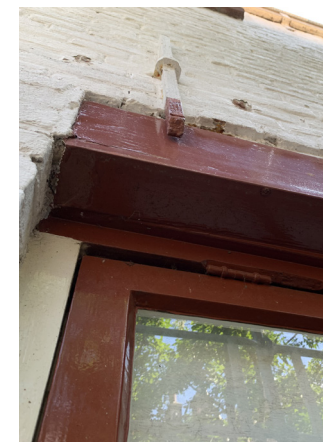
144. Detail van raam en latei 105A. En binnenkant voordeur 105A.

Nummer 105A bevat een entreepui die iets terugligt in de gevel. De voordeur rechts heeft een onder- en bovenpaneel, waarbij het bovenpaneel een getoogde bovenkant en een kussen bevat. Aan de binnenkant is deze deur hetzelfde. Het raam ernaast bevat een zestien-ruits roede verdeling met aan de binnenkant een schuine profilering. Het raam bevat aan de bovenkant scharnieren en kan naar buiten open. De huidige scharnieren zijn veel smaller dan de sparring, wat er op wijst dat het kozijn ouder is dan het raam. Onder het raam

bevindt zich een vlakke plaat. Boven het raam en de deur bevindt zich een houten betimmering, waarschijnlijk om een latei heen. Vlak boven de linkerkant van deze latei bevindt zich een gevelanker met rechte schieter. Het raampje links bevat een oorspronkelijk kozijn met kraalprofiel, maar het raampje is later vernieuwd. Op de verdieping bevindt zich net onder de dakgoot een klein venster met nieuw kozijn en raam. Het venster heeft een kader van stucwerk rondom en aan de onderkant een lekdorpel van keramische tegels.

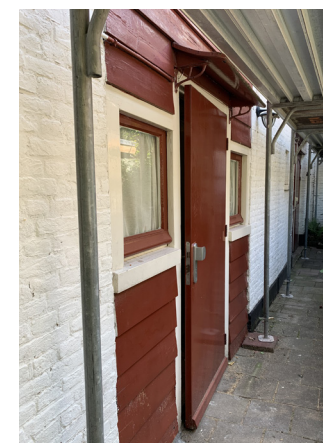
145. Entree 105B.

Nummer 105B bevat een entreepui die in het vlak van de gevel ligt. De voordeur in het midden is aan de binnen- en buitenkant vlak. Boven de voordeur bevindt zich een klein

afdakje dat wordt ondersteunt door ijzeren schoortjes. De ramen aan weerszijden bevatten geen roedeverdeling en hebben aan de binnenkant een duivenjagerprofiel. De gesloten delen zijn gepotdekseld. Het raampje links bevat een oorspronkelijke kozijn met kraalprofiel, maar het raampje is later vernieuwd.

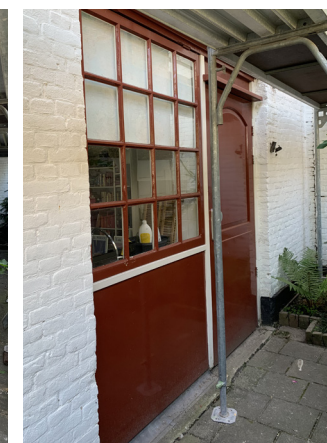
146. Entree 105A.

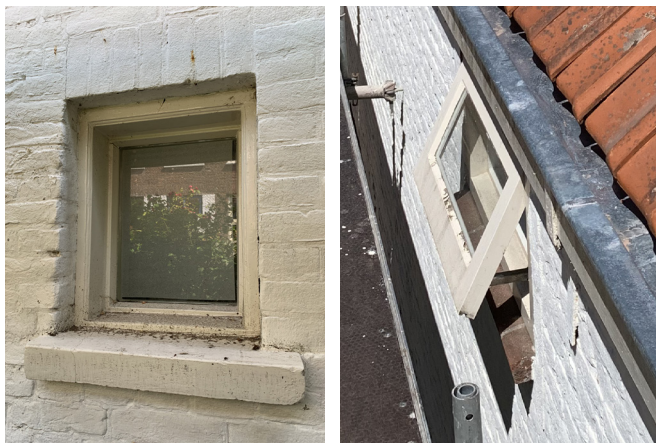
147. De twee kleine ramen van 105A.

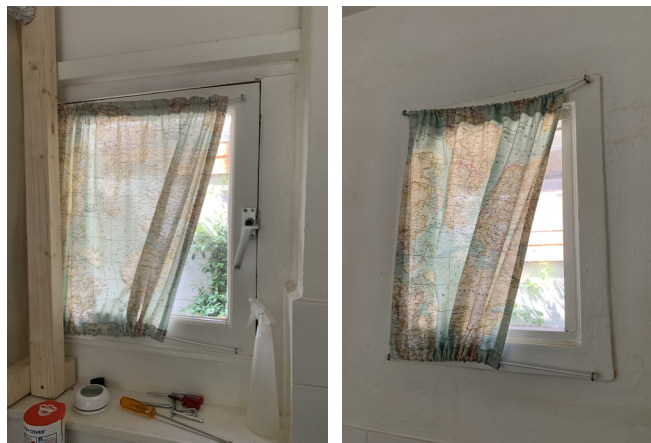
149. Raampje naast de voordeur en linker raampje in 105B.

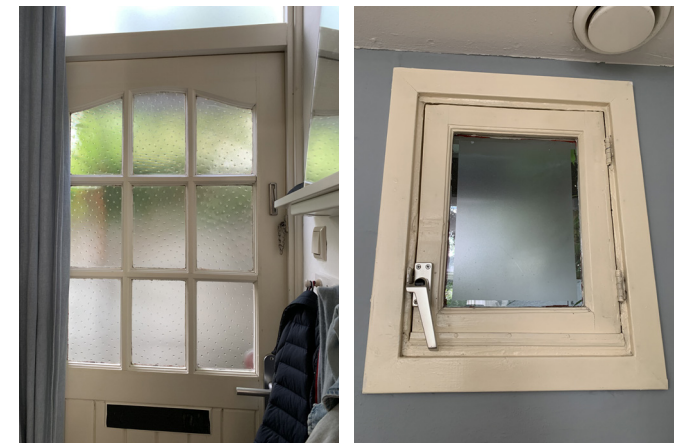
151. De deur van 105C van binnen en het raampje van binnen.

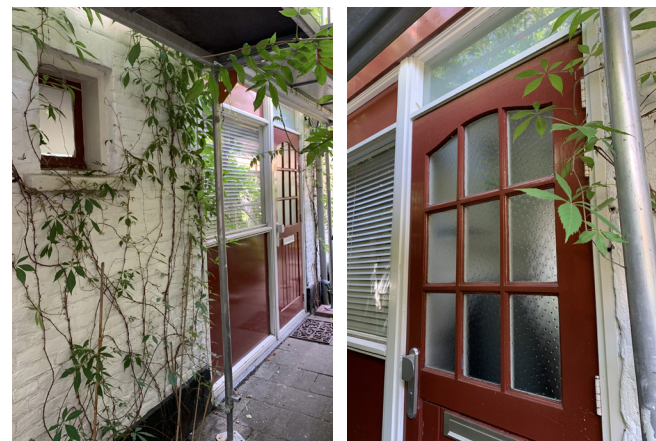
150. Voorgevel 105C met een detail van de deur en raam met bovenlichten.

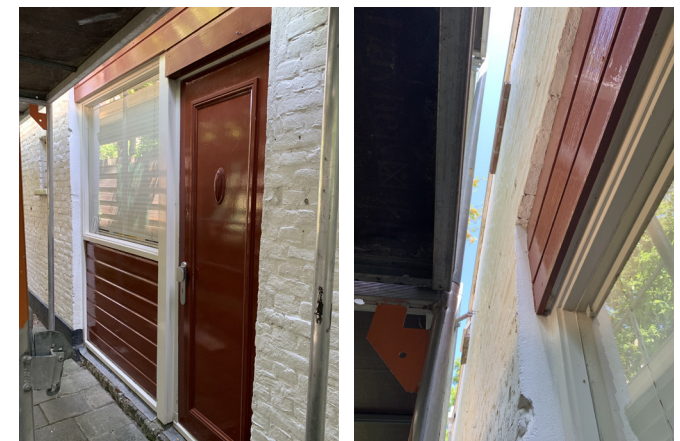
Nummer 105D bevat een entreepui die iets terugligt in de gevel. De voordeur rechts heeft een geprofileerd kader met in het midden een ovaal ornament (de binnenkant is niet bekend). Het raam ernaast bevat geen roedeverdeling (de binnenkant is niet bekend). Onder het raam bevindt zich in het kozijn een vlak met horizontale betimmering. Boven de

152. De entreepui van 105D met een detail naar boven.

deur en het raam bevindt zich een horizontale betimmering. Het raampje links bevat een oorspronkelijk kozijn met kraalprofiel en een raampje dat naar binnen open draait en een duivenjagerprofiel heeft. Rechts van de entreepui bevindt zich een extra raampje. Het kozijn heeft afgeronde hoeken en het raampje bevat een kraalprofiel (de binnenkant is niet bekend). Op de verdieping bevindt zich net onder de dakgoot een klein venster met nieuw kozijn en raam. Het venster heeft een kader van stucwerk rondom en aan de onderkant een lekdorpel van keramische tegels.

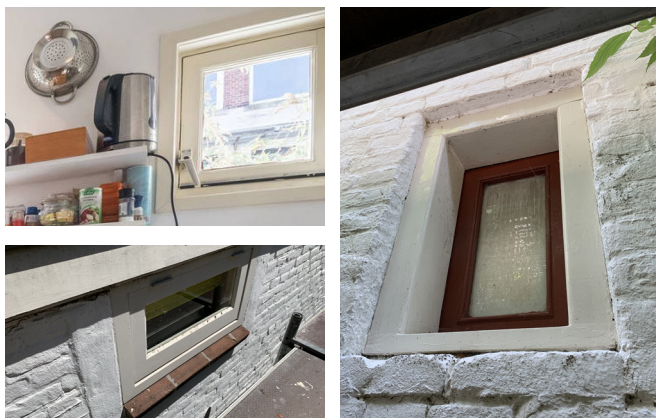
153. Linksboven: Raampje in 105D (foto Stadsherstel). Linksonder: raampje onder de goot. Rechts: raampje rechts van entreepui 105D.

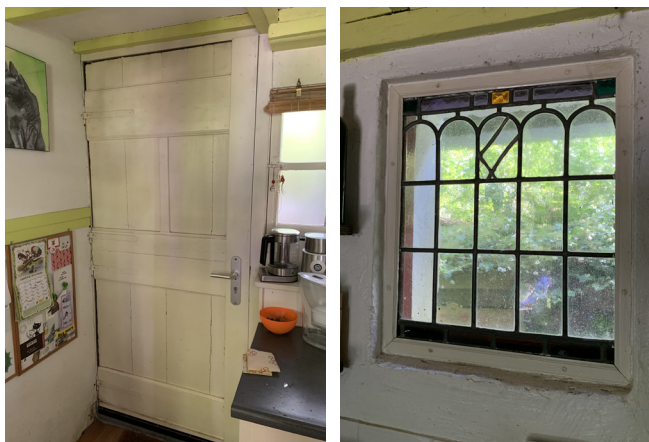
Aan de binnenkant is het een opgeklampte deur waarbij de klampen van een ojiefprofiel zijn voorzien en met gehangen in het kozijn zijn gehangen. De hoeken van het kozijn van de voordeur zijn van klosjes een ojiefprofiel met bandjes voorzien. De ramen aan weerszijden bevatten een vier-ruits roedeverdeling. Aan de binnenkant hebben deze raampjes aan de onderkant een schuinprofiel en aan de zijkanten en bovenkant een kraalprofiel, maar de roeden hebben geen profilering en lijken later toegevoegd. De gesloten delen zijn gepotdekseld. Het raampje links bevat een nieuw kozijn met daarin een ijzeren frame met glas-in-lood erin. Op de verdieping bevindt zich net onder de dakgoot een klein

155. Binnenkant voordeur 105E en glas-in-lood raam.

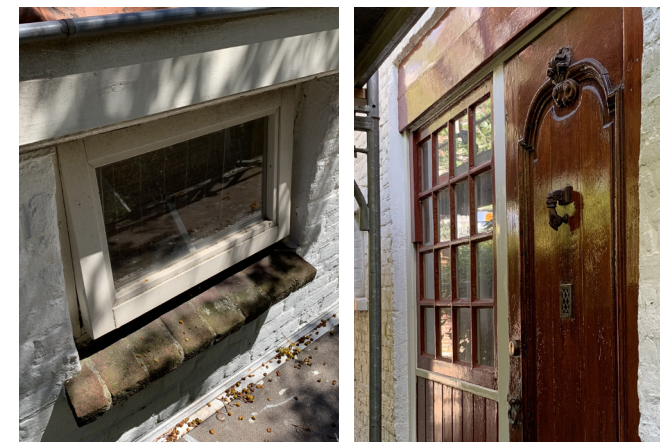
157. Raampje onder de goot van 105E. En entreepui 105F.

Nummer 105F bevat een entreepui die iets terugligt in de gevel. De voordeur rechts is een geprofileerde paneeldeur in Lodewijk stijl. De panelen zijn geprofileerd en het bovenpaneel heeft een gebolde bovenkant met een ornament in het midden. Verder bevat de deur een decoratieve klopper en een ijzeren kijkgaatje. Aan de binnenkant is het eveneens een geprofileerde paneeldeur, maar zonder het ornament in het midden. Het raam ernaast bevat een zestien-ruits roedeverdeling met aan de binnenkant een ronde profilering. Het raam bevat pen-gatverbindingen. Onder het raam bevindt

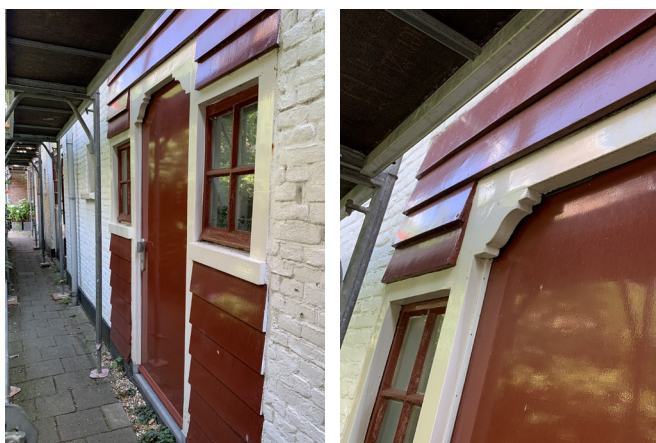
Nummer 105E bevat een entreepui die in het vlak van de gevel ligt. De voordeur in het midden is aan de buitenkant vlak.

154. Entreepui 105E met detail.

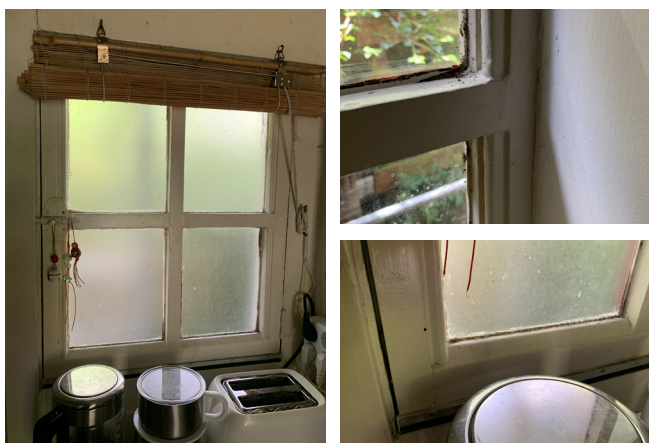
156. Raampjes aan weerszijden van de voordeur 105E, met details.

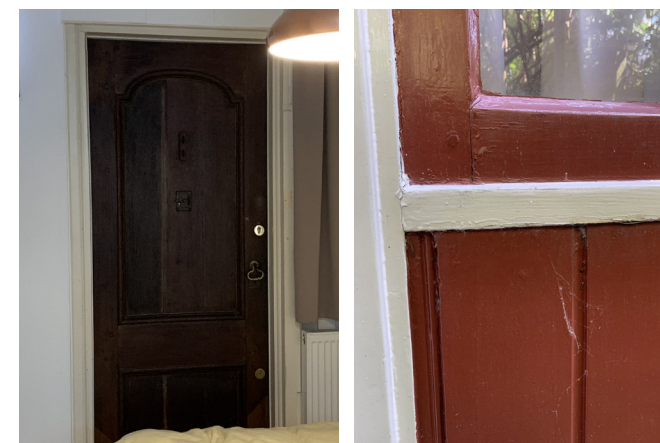
158. Binnenkant voordeur 105F en detail van raam naast de deur.

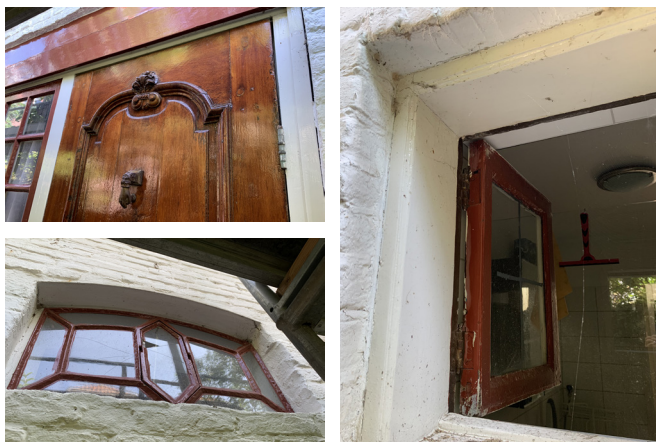
zich een verticale betimmering. Boven het raam en de deur bevindt zich een horizontale betimmering. Het raampje links bevat een oorspronkelijk kozijn, maar het raampje is later vernieuwd en van een geschilderde roede verdeling voorzien. Rechts van de entreepui bevindt zich een gietijzeren stalvenster.

159. Detail voordeur 105F, stalraampje en klein raampje.

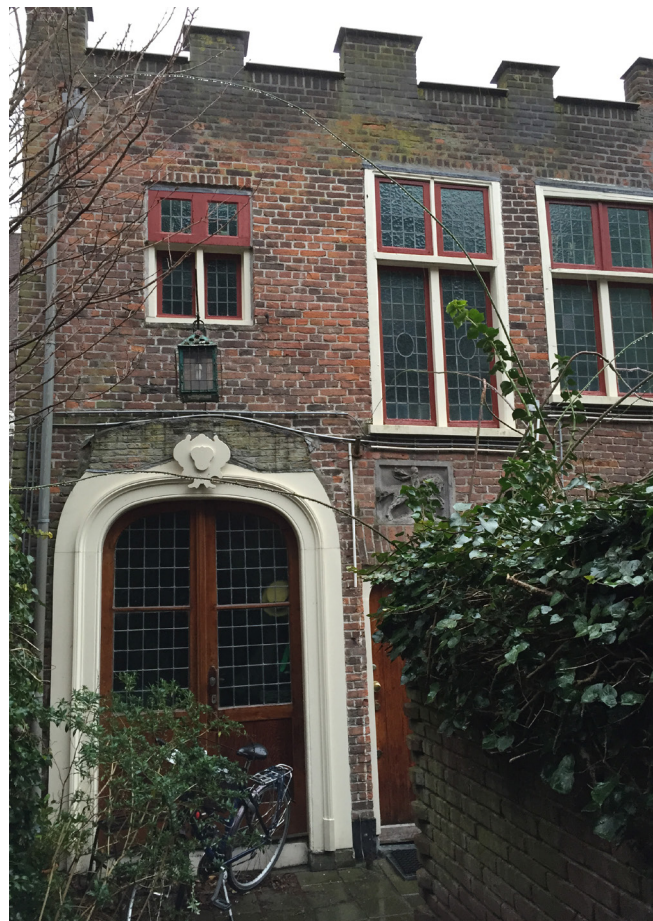
De voorgevel van nummer 105G wijkt af van alle andere voorgevels. Het metselwerk van deze gevel is niet wit geschilderd en wordt aan de bovenkant niet afgesloten met een goot, maar is hoger opgetrokken en bevat aan de bovenkant kantelen. De kantelen, die al niet oorspronkelijk waren, zijn later nogmaals opnieuw opgemetseld en

161. De voorgevel van 105G (foto Stadsherstel).

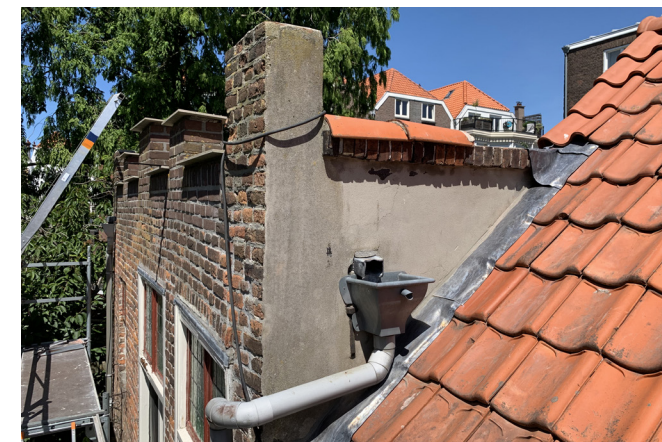
162. Het bovenste deel van de voorgevel van 105G.

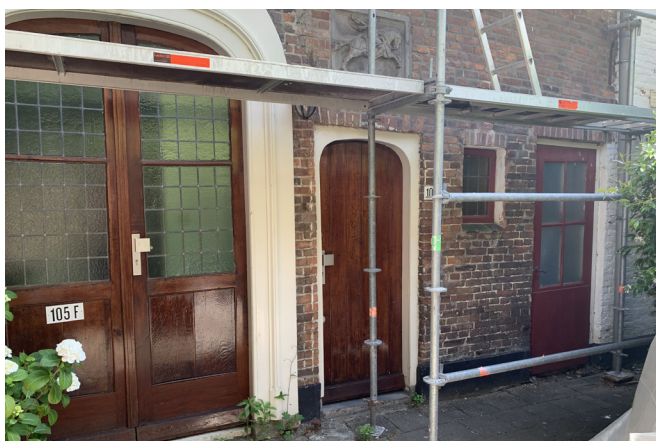
Qua indeling bevat deze gevel links een dubbele entree en rechts daarvan twee deuren met daartussen een klein venster. Op de verdieping bevindt zich rechts een klein venster en links twee grote vensters.

160. De voorgevel van 105G.

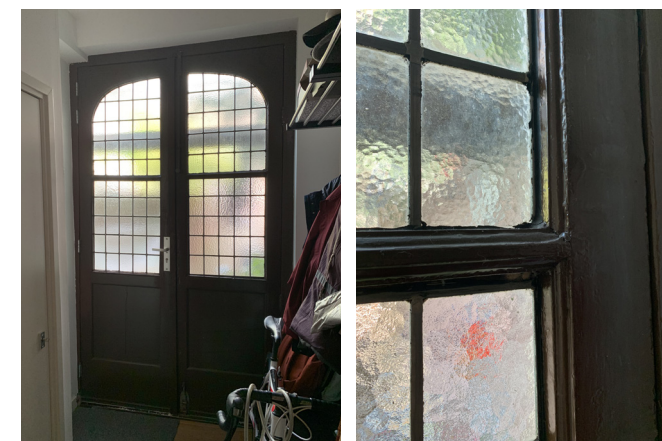
zich een houten ornament dat een zeer gestileerde versie is van het stucornament dat hier eerder zat. De dubbele deuren bevatten onderin een paneel met kraalprofiel rondom en bovenin een venster met glas-in-lood en halverwege een houten roede. Aan de binnenkant bevatten de deuren een duivenjagerprofiel. Boven de entree hangt een sierlijke ijzeren hanger.

163. Binnenkant van de dubbele voordeur van 105G.

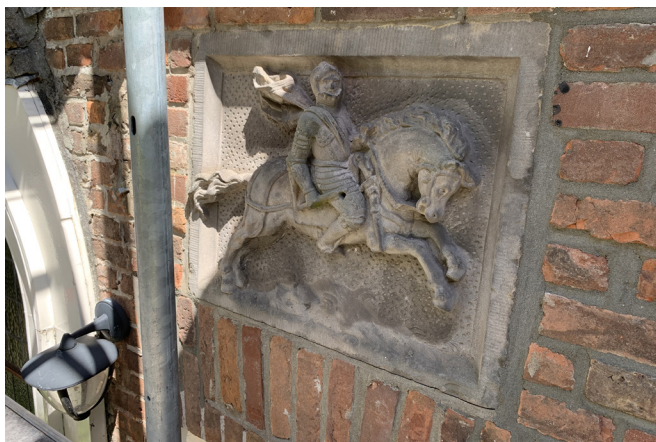
ojiefprofiel. De ruiten zijn echter vervangen door houten plaatjes waarin vier Jugendstil tegeltjes zijn verwerkt. Boven de stek bevindt zich een natuurstenen gevelsteen van een ridder te paard.

164. Gevelsteen in de voorgevel van 105G.

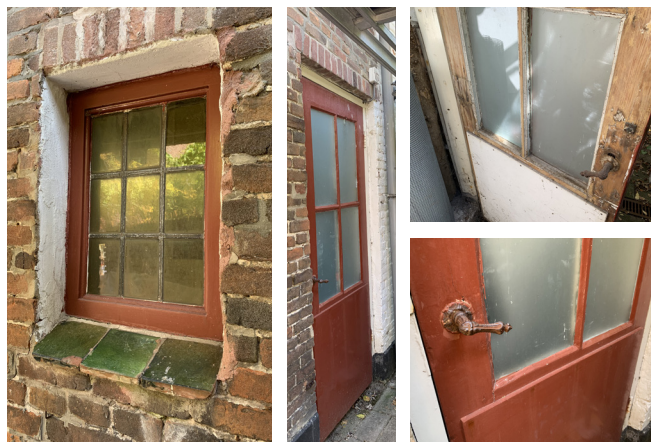
Rechts van deze deur bevindt zich een venster onder een halfsteens rollaag en aan de onderkant een vensterbank van drie groen geglazuurde plavuizen. Het kozijn bevat een duivenjagerprofiel en glas-in-lood.

De deur rechts daarvan bevindt zich onder een halfsteens rollaag en bevat een paneeldeur met bovenin een vier-ruits raam met aan de binnenkant een ojiefprofiel. Het onderpaneel is zowel aan de binnen- als

166. Raampje en deur rechts in de voorgevel van 105G.

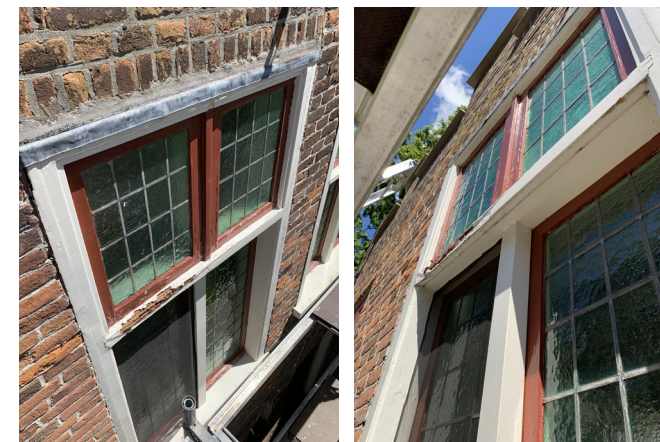
onder een halfsteens rollaag. Het kozijn bevat rondom een duivenjagerprofiel, maar de middelstijl en het kalf bevatten geen profilering. Het dubbele bovenraam steekt naar voren boven de onderramen die naar binnen opendraaien. De boven- en onderramen bevatten pen-gatverbindingen en glas-in-lood. Aan de binnenkant loopt het kozijn door tot op de vloer en bevat het een architraaflijst met ojiefprofiel. De middenstijl en het kalf zijn ook aan de binnenkant niet geprofileerd. De onder- en bovenramen bevatten een schuin profiel. De onderramen hebben sierlijke ijzeren sluitingen.

168. Kruiskozijn in het midden van 105G.

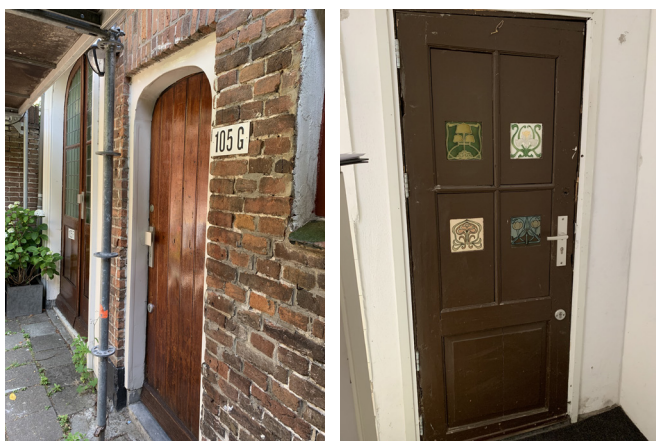
De deur rechts van de dubbele deuren bevat een kozijn met getoogde opening onder een anderhalfsteens strek. De deur is een delendeur met verticale geprofileerde planken. Aan de binnenkant is het een paneeldeur met onderin een paneel met kussen en bovenin een vier-ruits 'raam' met

165. Deur, buiten- en binnenkant, in de voorgevel van 105G.

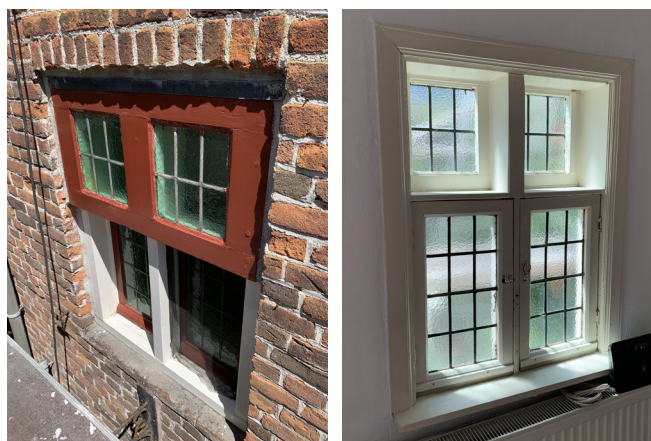
Op de verdieping bevindt zich rechts een klein kruiskozijn onder een halfsteens rollaag. Het kozijn bevat geen profilering. Het dubbele bovenraam steekt naar voren boven de onderramen die naar binnen opendraaien. De boven- en onderramen bevatten pen-gatverbindingen en glas-in-lood. Aan de binnenkant bevat het kozijn een architraaflijst met ojiefprofiel en een uitkragende vensterbank. De onderramen bevatten een schuin profiel en ijzeren draaisluitingen. De bovenramen bevatten geen profiel.

167. Klein kruiskozijn op de verdieping van 105G.

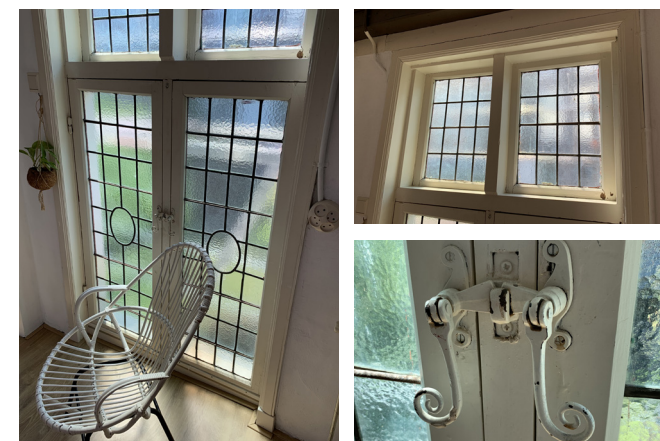
169. Binnenkant van het kruiskozijn in het midden van 105G.

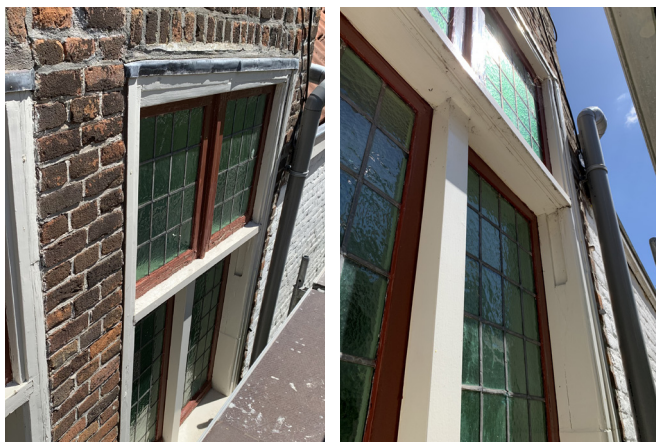
Het raam rechts daarvan is grotendeels hetzelfde, aan zowel de buiten- als binnenkant. Het venster is alleen iets

170. Rechter kruiskozijn in 105G.

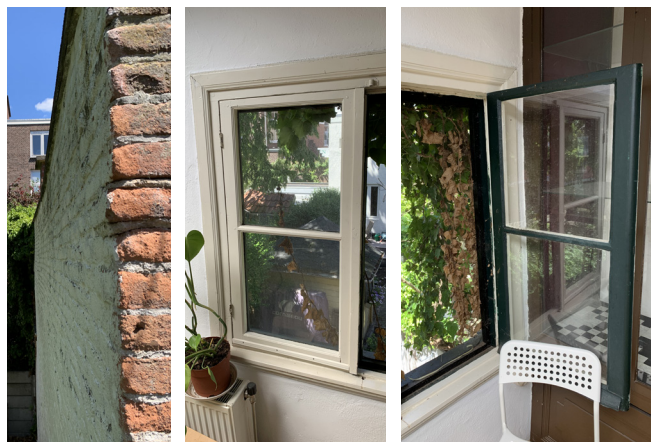
De rechter zijgevel van 105G staat grotendeels vrij, maar is alleen goed te zien vanuit de achtertuinen van andere huizen. Deze zijgevel is geheel wit geschilderd en bevat één venster, aan de linkerkant op de verdieping. Aan de binnenkant is te zien dat dit venster een stolpraam bevat met halverwege horizontale roeden. De ramen bevatten aan de binnenkant een duivenjagerprofiel. Het venster bevat een architraaflijst met ojiefprofiel.

172. Rechter zijgevel van 105G. En het venster in deze gevel vanuit binnen.

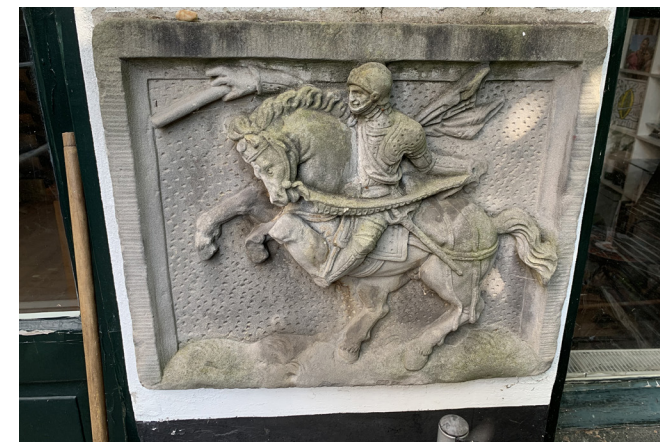
174. Gevelsteen in de linker zijgevel van 105G.

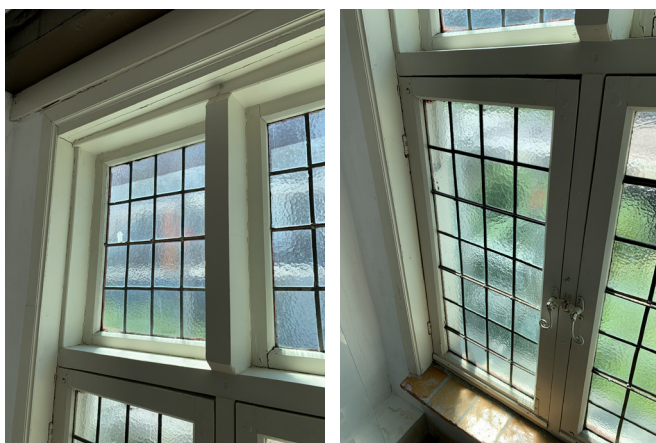
171. Binnenkant van het rechter kruiskozijn van 105G.

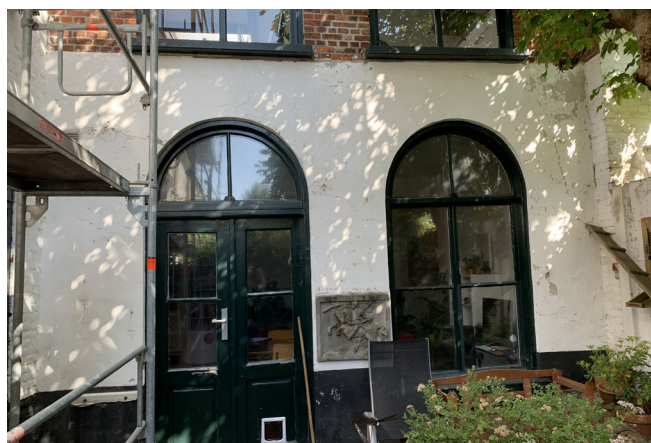
De linker zijgevel van de achteraanbouw van 105G grenst aan de achtertuin van 105F. Het onderste deel van deze gevel is gepleisterd. Onderaan is een band zwart geschilderd en de rest is wit. In het midden bevindt zich tussen de gevelopeningen een natuurstenen gevelsteen van een ridder te paard. Op de verdieping bestaat deze gevel uit schoon metselwerk van rode baksteen in kruisverband. Aan de bovenkant wordt de gevel afgesloten met een halfsteens rollaag.

173. Onderste deel van de linker zijgevel van 105G.

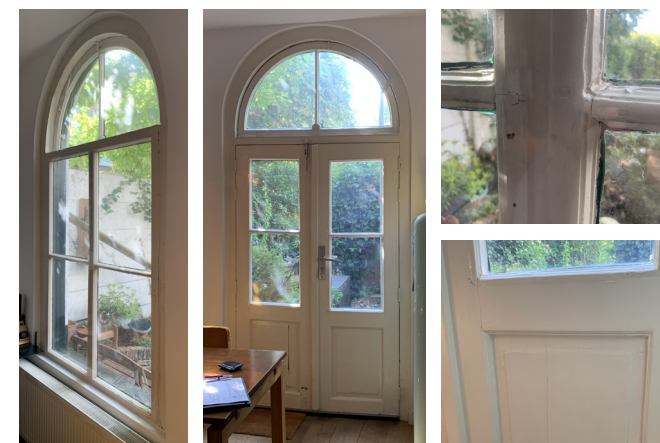
met een verticale middenstijl met onder aan een ronding en aan de binnenkant een ojiefprofiel. De deuren bevatten een onderpaneel en daarboven twee ruiten met horizontale roeden ertussen. Alle zijn van een ojiefprofiel voorzien. Het venster daarnaast bevat onder het halfronde bovenlicht een vast raam met vier-ruits roedeverdeling met ojiefprofiel. De deuren en het raam bevatten toognagel-verbindingen, maar de kozijnen (voor zover zichtbaar) niet.

175. Binnenkant van het raam en de deuren in de zijgevel van 105G.

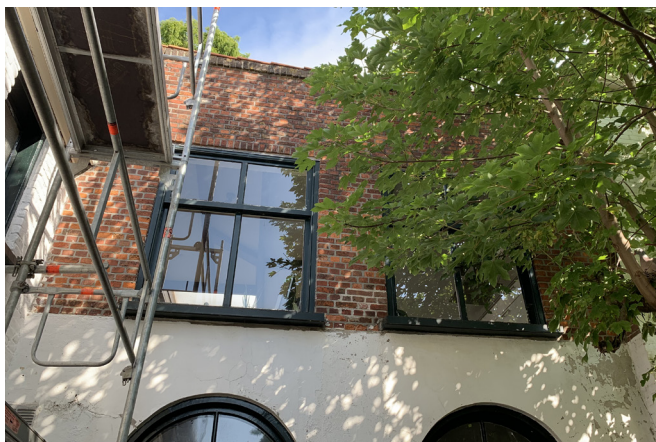
176. Het bovenste deel van de rechter zijgevel van de aanbouw van 105G.

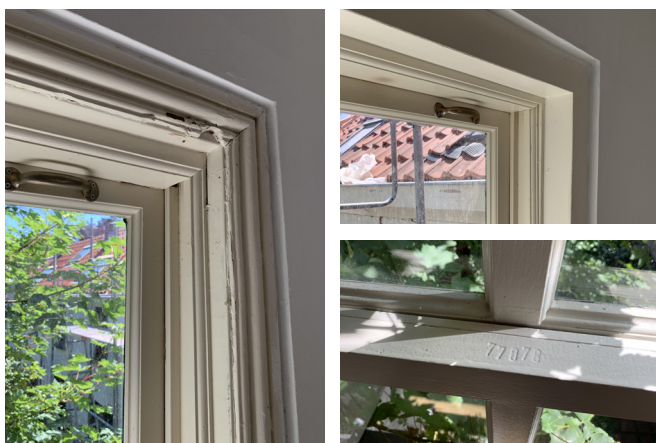
Op de verdieping bevinden zich twee vier-ruits schuiframen. De kozijnen bevatten een kraalprofiel en een uitkragende lekdorpel. Aan de binnenkant bevatten de kozijnen een duivenjagerprofiel en de ramen een ojiefprofiel.

De schuiframen bevatten geen touwen (en waarschijnlijk geen gewichten). De ramen lijken vrij nieuw en bevatten op de kopsekant van het onderraam een gestanst nummer; beide 77078. Het linker venster (van binnenuit gezien) bevat een sterk geprofileerde omlijsting (de lijst valt nog binnen het stucwerk rondom), terwijl het rechter venster een omlijsting zonder profilering bevat.

177. Details van de ramen op de verdieping van 105G.

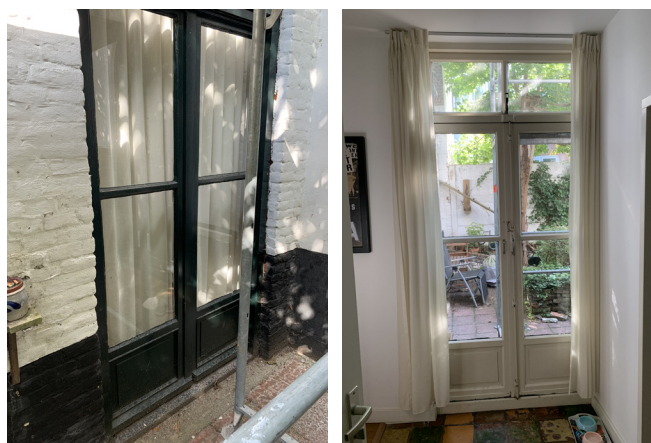
179. De dubbele tuindeuren van buiten en binnen (hier van 105F).

buiten- als binnenkant geen profilering. De deuren bevatten onderin een klein paneel met kussen en aan de buitenkant een profiel rondom. Daarboven bevinden zich een ruit met halverwege een horizontale roede. Het bovenlicht bevat een verticale roede. De deuren en het bovenlicht bevatten aan de binnenkant een schuine profilering.

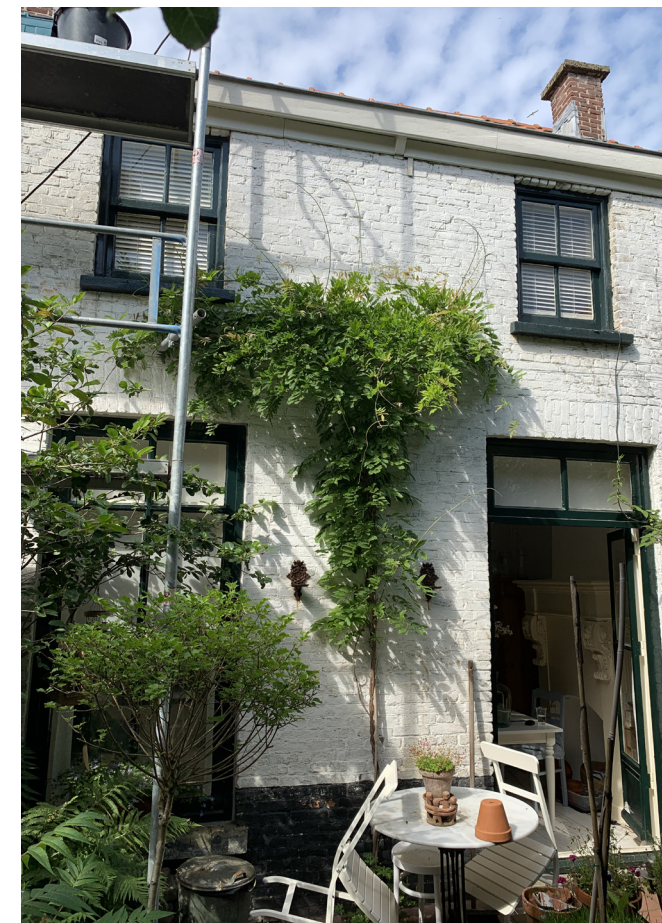
180. Achtergevel 105C, representatief voor de achtergevels van de huisjes.

De achtergevels van de achteraanbouwen van 105A en 105G zijn niet te zien. De achtergevel van 105A t/m 105F is, net als de voorgevel, opgetrokken in metselwerk in kruisverband. De gevel is wit geschilderd, met onderaan een zwarte band. De achtergevel bevat vrijwel overal dezelfde indeling; links

bevindt zich een dubbele tuindeur met bovenlicht onder een strek, rechts bevindt zich een zes-ruits raam met een gemetselde vensterbank en aan de bovenkant een strek, op de verdieping bevinden zich twee kleine vier-ruits schuiframen met een vensterbank en aan de bovenkant een rollaag. Boven deze vensters bevindt zich de iets uitkragende goot. Onder de goot steken op sommige plekken platte gevelankers uit.

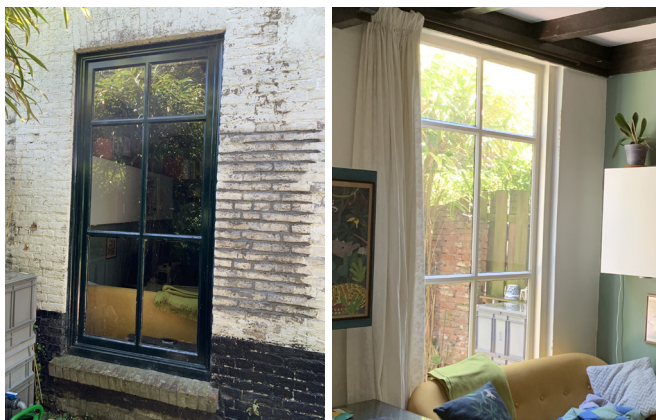
Het zes-ruits raam bevat een ongelijkmatige verdeling; de bovenste ruitjes zijn kleiner dan de vier eronder. Het kozijn heeft zowel aan de buiten- als binnenkant geen profilering. Het raam bevat aan de binnenkant een schuine profilering.

181. Zes-ruits raam van buiten en binnen (hier van 105E, let op: omlijsting buiten is een uitzondering).

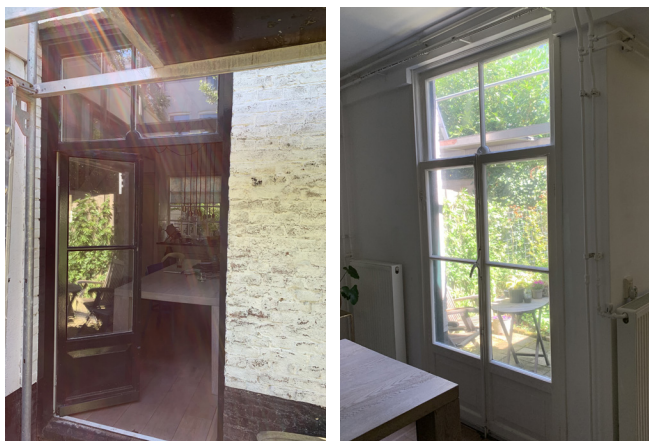
Nummer 105A bevat andere dubbele deuren en een ander bovenlicht. De deuren zijn lager en het bovenlicht is hoger. Het bovenlicht bevat onderaan de middenstijl een ronding, net als de halfronde bovenlichten in de rechter zijgevel van 105G. De dubbele deuren en het bovenlicht bevatten aan de binnenkant een duivenjagerprofiel. De deuren sluiten op een opmerkelijke manier aan op het bovenlicht, zonder kalf. Vanwege de achteraanbouw heeft 105A geen zes-ruits raam. De schuifraampjes op de verdieping zijn vervangen

183. Uitzondering 105A: dubbele deuren en bovenlicht.

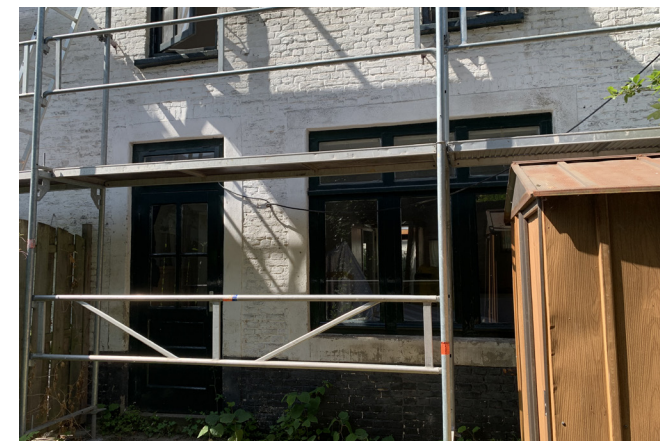
Nummer 105B bevat op de begane grond een gewijzigde gevelindeling. Links bevindt zich geen zes-ruits raam, maar een deur met bovenlicht. Rechts bevindt zich een breed driedelig venster met bovenlichten. De kozijnen van de deur en het venster bevatten geen profilering aan buiten- en binnenkant. De ramen bevatten aan de binnenkant een ronde profilering. De deur bevat onderaan twee horizontale panelen en daarboven een vier-ruits venster. De deur en het bovenlicht bevatten aan de binnenkant een duivenjagerprofiel. De

185. Uitzondering 105B: gewijzigde gevelindeling op de begane grond.
