2e de Riemerstraat 105A-G te Den Haag

Diepgang: Bouwhistorische verkenning
Auteur: ir. E.M. (Eva) Osinga-Dubbelboer
Datum: 8 juli 2022
Formaat: A4 liggend

Bouwhistorische verkenning

8 juli 2022 - OSINGA bouwhistorie

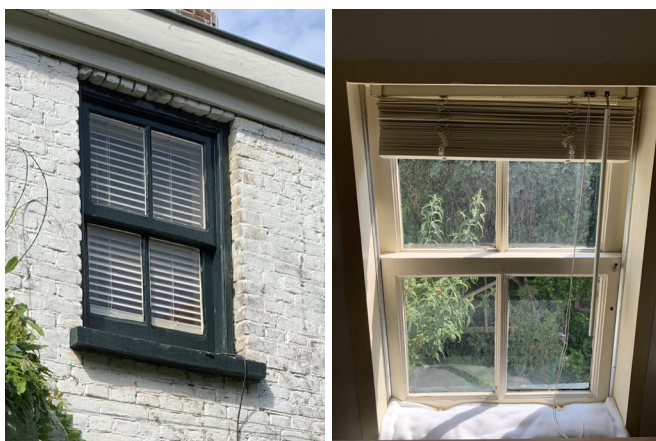
De vier-ruits schuifraampjes op de verdieping bevatten een kozijn met aan de buitenkant een duivenjager(?) profiel

en aan de binnenkant verschilt de profilering per huisje (zie uitzonderingen). De ramen bevatten aan de binnenkant een olijfprofiel en pen-gatverbindingen.

182. Vier-ruits schuiframen op de verdieping van buiten en binnen (105C).

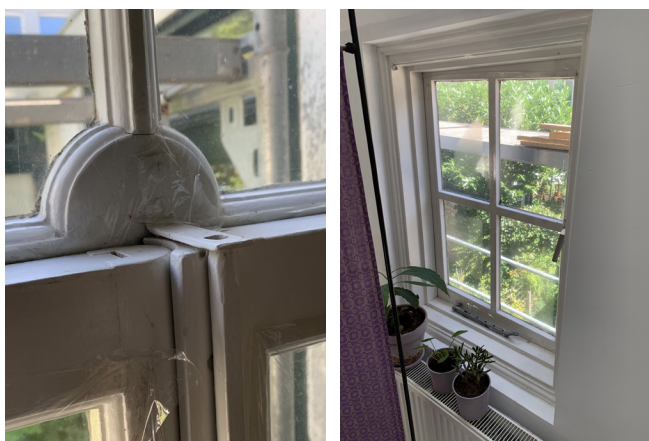
door een vier-ruits openslaand raam zonder profilering. Aan de binnenkant bevat het linker kozijn een geprofileerde omlijsting, het rechter niet.

184. Detail dubbele deuren 105A en vier-ruits raam 105A.

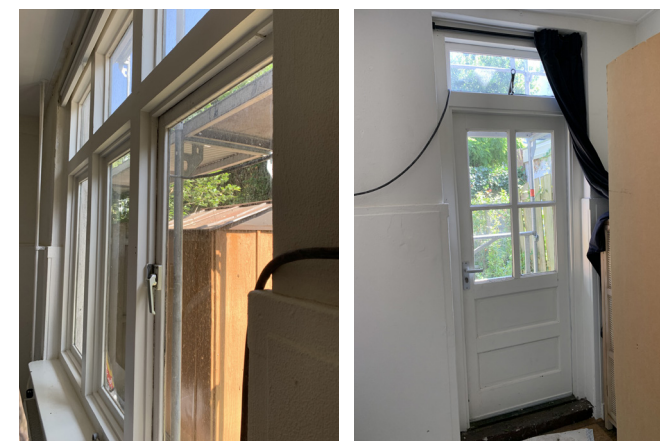
186. Driedelig venster met bovenlichten en de gewijzigde deur in 105B.

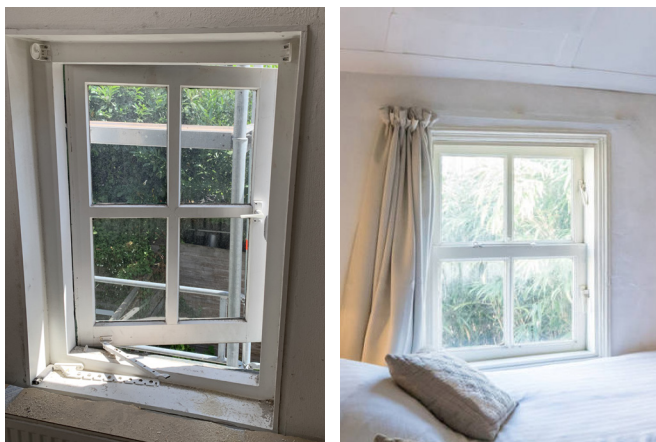
Nummer 105C bevat geen uitzonderingen. De kozijnen van de vier-ruits schuiframen op de verdieping bevatten geen profilering.

Nummer 105D was niet toegankelijk tijdens dit onderzoek. Voor zover zichtbaar vanuit buurtuinen en op foto's van Stadsherstel bevat deze gevel geen uitzonderingen. De vier-ruits schuiframen op de verdieping bevatten een geprofileerde omlijsting.

187. Vier-ruits raam in 105C en vier-ruits raam in 105D (foto Stadsherstel).

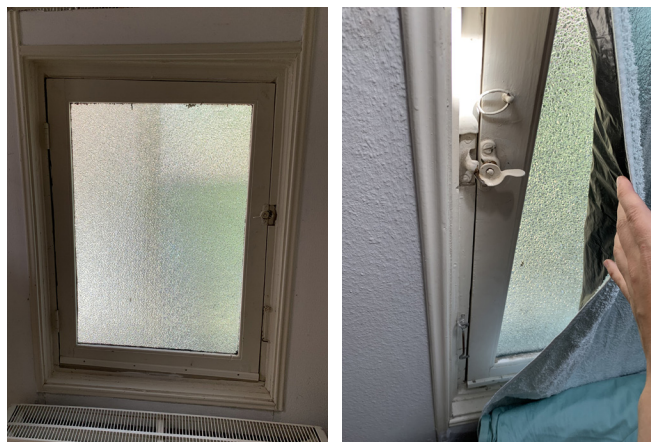
Nummer 105F bevat op de verdieping draairamen met figuurglas zonder roedeverdeling. De ramen bevatten een bijzondere ijzeren sluiting. Om de vensters bevindt zich een geprofileerde omlijsting.

189. Gewijzigde 'vier-ruits ramen' zonder roedeverdeling in 105F.

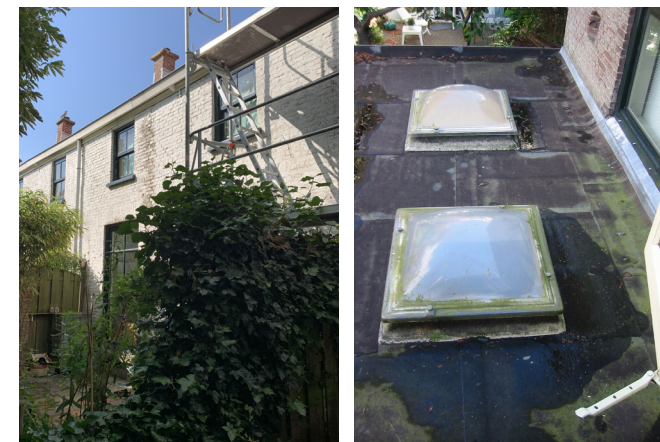
zich twee dakramen per huisje. Tijdens dit onderzoek vond een dakrenovatie plaats waarbij de dakramen werden gewijzigd. Nummer 105A was gereed en in nummer 105B werd gewerkt. Deze huisjes hebben in lijn met het linker raam in de achtergevel twee smalle dakramen boven elkaar. De andere huisjes hebben twee brede dakramen; een rechts onder en een links boven. Alle dakramen zijn van later datum en bevatten geen profileringen. Tot slot bevat elk huisje aan de linkerkant een gemetselde schoorsteen.

Het platte dak van de aanbouw van 105A bevat een bitumineuze dakbedekking en twee kunststof lichtkoepels.

191. De schoorstenen. En het platte dak van de aanbouw 105A (Stadsherstel).

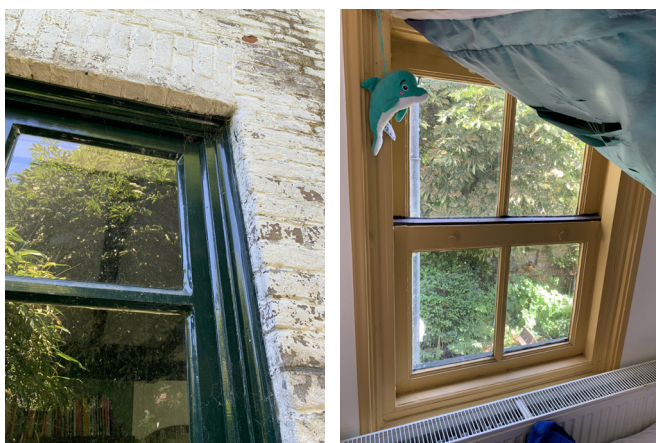
Nummer 105E bevat als enige bij het zes-ruits raam een

geprofileerde omlijsting aan de buitenkant. De vier-ruits schuiframen op de verdieping bevatten een geprofileerde omlijsting.

188. Uitzondering 105E en vier-ruits raam in 105E.

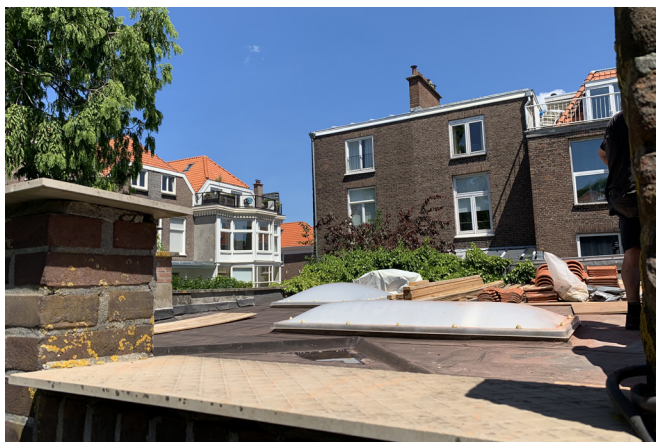
193. Het platte dak van 105G.

Het platte dak van 105G bevat een bitumineuze

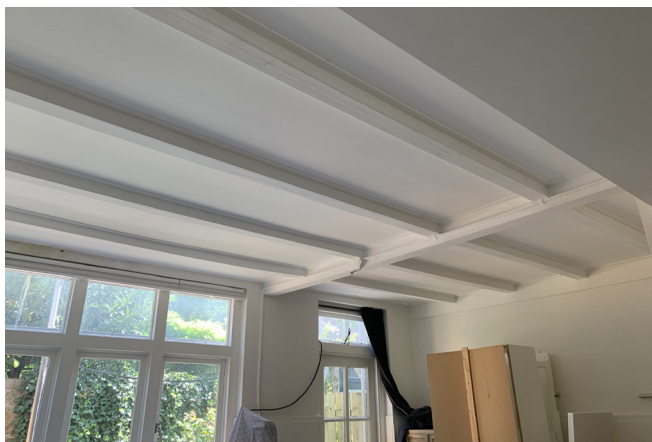
De constructie bestaat uit een dragende voor- en achtergevel met een vloer van moer- en kinderbinten. In elk huisje (en in elke woningscheidende wand?) loopt een moerbalk waarover kinderbinten liggen. In een deel van 105B is deze constructie in het zicht. In 105A, 105B, (105D), 105E en 105G is de moerbalk (deels) te zien. De moerbalken

195. Balklaag in 105B.

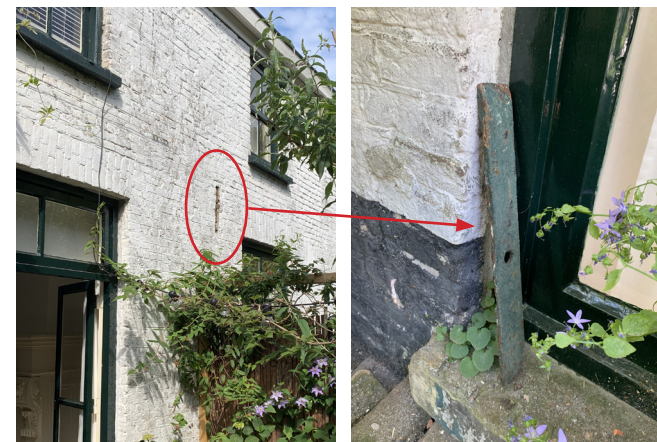
en gevels zijn waarschijnlijk grotendeels met blindankers verbonden. Op twee plekken is een anker te zien (rode stippen in de tekening op de volgende pagina). Tussen 105D en 105C zat tot voor kort een gevelanker in de achtergevel, de sporen zijn nog zichtbaar (zie rode cirkel in de foto). En halverwege 105A zit een gevelanker in de voorgevel, maar opmerkelijk genoeg niet op de plek waar in het interieur een balk te zien is.

197. Uitgevallen gevelanker tussen 105C en 105D.

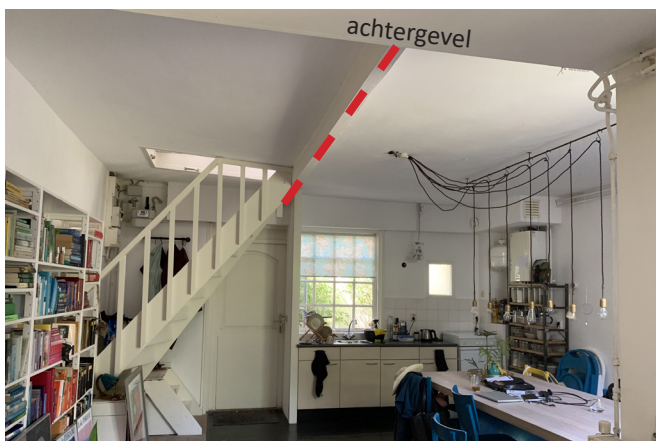
194. Moerbalk in 105A.

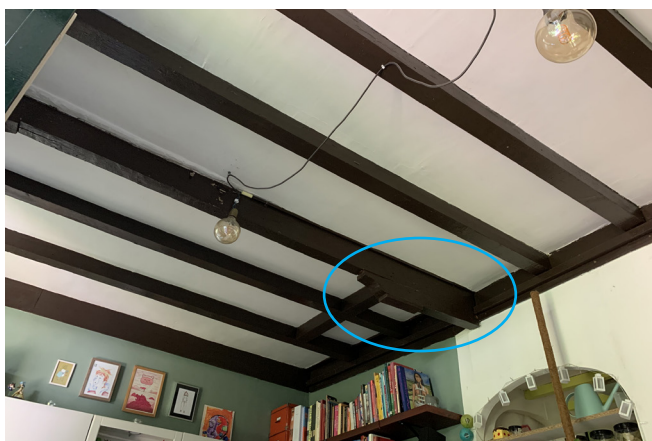
In 105E wijkt de balklaag van de verdiepingvloer af van de andere huisjes. Hier zijn evenwijdig aan de moerbalk op gelijkmatige afstanden balken aangebracht en balken langs de wanden rondom. De moerbalk wordt tevens bij de wanden

196. Balklaag in 105E met sleutelstuk onder moerbalk in de blauwe cirkel.

ondersteunt door sleutelstukken (zie blauwe cirkel op de foto twee pagina's terug). Deze extra balken bevinden zich als het goed is onder de kinderbinten en zijn waarschijnlijk enkel decoratief. Het plafond tussen de balken is vlak gestuukt, dus met zekerheid is dit niet te zeggen.

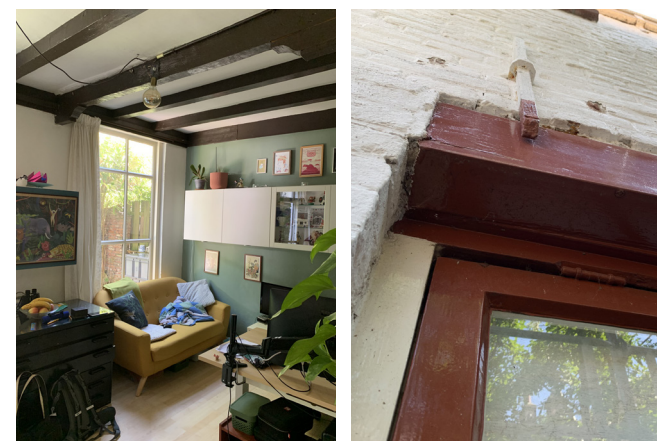
198. Balklaag in 105E. En gevelankers in de voorgevel van 105A.

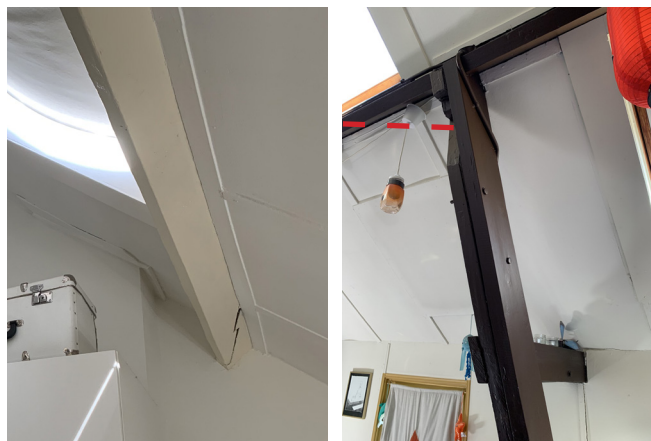
alleen in 105E is een hanenbalk in de scheidingsmuur te zien (zie blauwe stippellijn). De gordingen lopen door in meerdere huisjes, dit is te zien aan een haaklas in de gording in 105C. Aan de bovenkant van de spantbenen zijn deze door middel van een hanenbalk aan elkaar verbonden. In nummer 105C en 105E ontbreekt deze hanenbalk (zie rode stippellijnen) (van 105D is dit onbekend). De nokgording is alleen in de woningscheidende wanden opgelegd en bevat geen ondersteuning halverwege.

202. Haaklas in doorlopende gording. En spant in 105E.

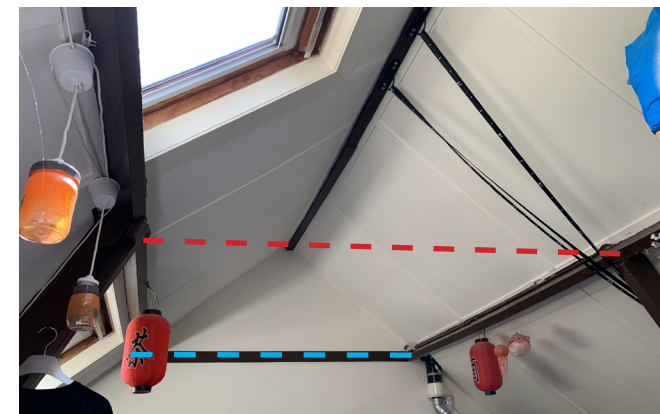
204. Kapconstructie in 105E met ontbrekende hanenbalk (rood) tussen de spanten, maar mét hanenbalk in de woningscheidende wand (blauw).

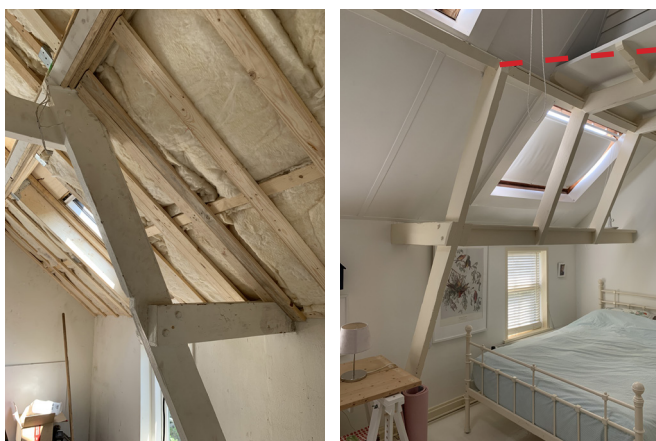
201. Spant in 105B. En spant in 105C met ontbrekende hanenbalk.

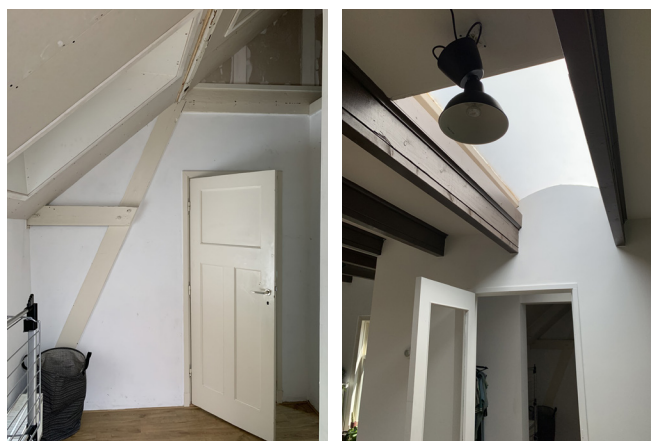
Op de verdieping van 105G is de constructie anders omdat zich hier geen zadeldak meer bevindt. Hier bevindt zich een balklaag die evenwijdig aan de voorgevel loopt. Bij het grote daklicht bevinden zich twee ravelingen.

203. Spant in 105F. En balklaag met lichtstraat er tussen in 105G.

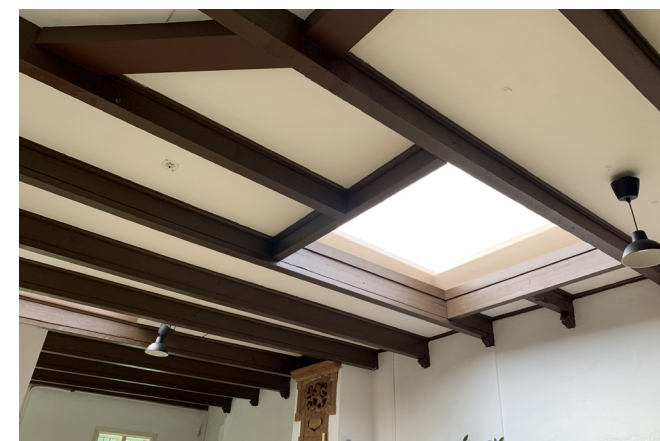
205. Balklaag op de verdieping van 105G.

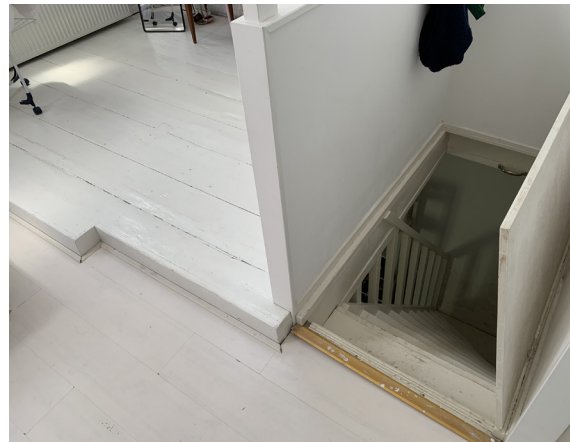
Op de verdieping bevindt zich aan de kant van de trap een deel waar de vloer iets verhoogd is. Opmerkelijk is dat de planken op de verhoogde vloer oorspronkelijk lijken, terwijl op de lagere vloer laminaat van recente datum ligt. De reden hiervan is onduidelijk. De zolder is hier recentelijk gerenoveerd en nieuw afgewerkt. In de hoek tegenover de trap bevindt zich de badkamer.

208. 105A: detail verhoogde zoldervloer en de trap naar beneden.

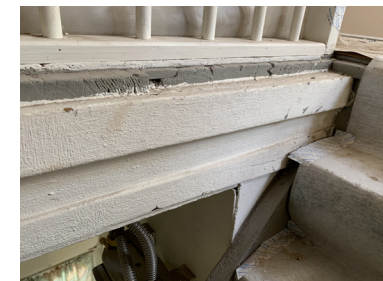
De trap naar boven is waarschijnlijk nog de oorspronkelijke trap met vier treden naar een tussenbordes en daarna een trap die terugsteekt verder naar boven. Door de afdekkingen was de trap echter niet goed te zien. Bij het trapgat zijn de kopse kanten van de oorspronkelijke vloer te zien, die nu onder een vloer van later datum ligt. Op de verdieping/zolder bevindt zich tegenover de trap een badkamer met een paneeldeur met glas-in-lood in het bovenpaneel (bouwfragment?). De rest van de verdieping/zolder werd tijdens dit onderzoek gerenoveerd.

220. 105B: Oude vloer bij het trapgat.

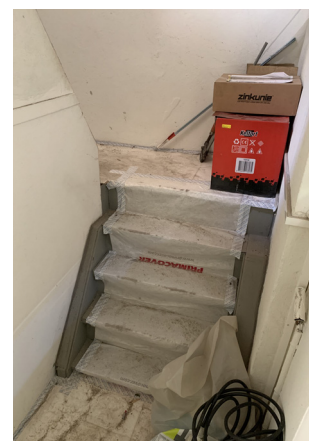
217. 105B: de trap naar boven, met tussenbordes.

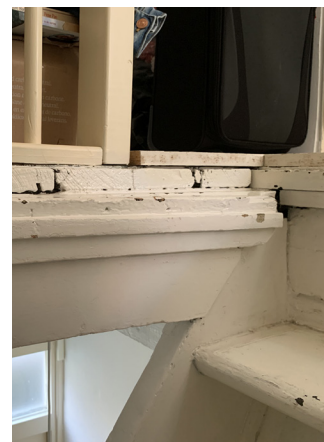
zijn in de hal de vloerplanken eveneens in het zicht. Een deel van deze vloerplanken bevat in de lengterichting twee groeven in het vlak. Dit kan wijzen op hergebruik. De overige planken zijn vlak aan de onderkant.

227. 105C: detail van de vloer.

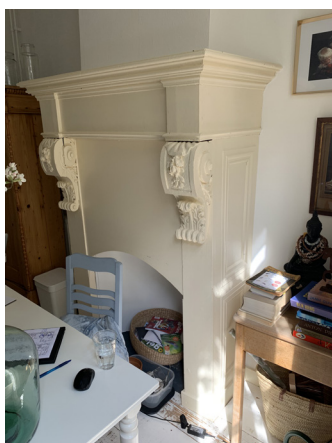
schouw balk bevinden zich forse rijk gedecoreerde consoles (bouwfragmenten). De boezem is recht en vlak gestuukt. Het plafond rechts van de moerbalk is afgewerkt met profiellijsten rondom. Het plafond links van de moerbalk niet. De zij- en onderkant van de trap zijn vlak gestuukt.

223. 105C: de schouw.

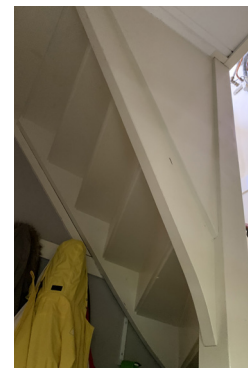
De trap naar boven is nieuw, evenals de balustrade rond het trapgat op de verdieping/zolder. Tegenover de trap bevindt zich een badkamer.

241. 105E: nieuwe trap.

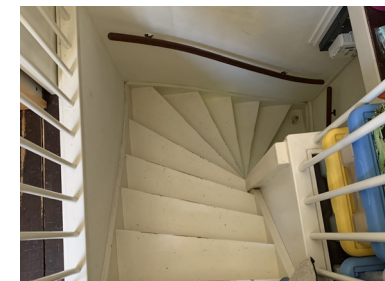
242. 105E: nieuwe trap.

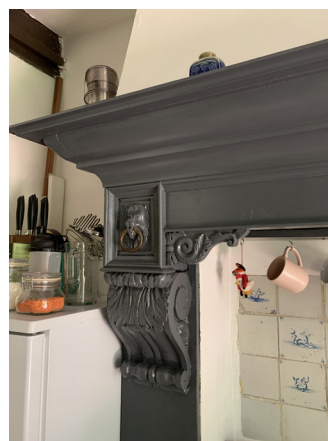
bouwfragmenten. In de stookopening bevindt zich een zone met Delfts blauwe tegeltjes (bouwfragmenten).

239. 105E: detail schouw.

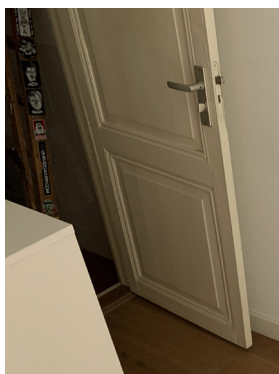
De begane grond van nummer 105F/G is nu één woning. In 105F bevindt zich aan de rechterkant en slaapkamer met linksvoor een badkamer en linksachter een hal met een doorgang naar de keuken en woonkamer in 105G. De slaapkamer- en badkamer deur zijn paneeldeuren (waarschijnlijk van recente datum). Op de vloer van de slaapkamer en de hal liggen geel en groen geglazuurde plavuizen (bouwfragmenten). De woonkamer en keuken in 105G zijn geheel nieuw. Voorin 105G bevindt zich achter de dubbele deuren een entreehal met nieuwe meterkast en onder de trap van de bovenwoning een toilet. De toiletdeur is een oude paneeldeur (bouwfragment).

247. 105G: toiletdeur, hal richting toilet en hal richting de dubbele entreeduren.

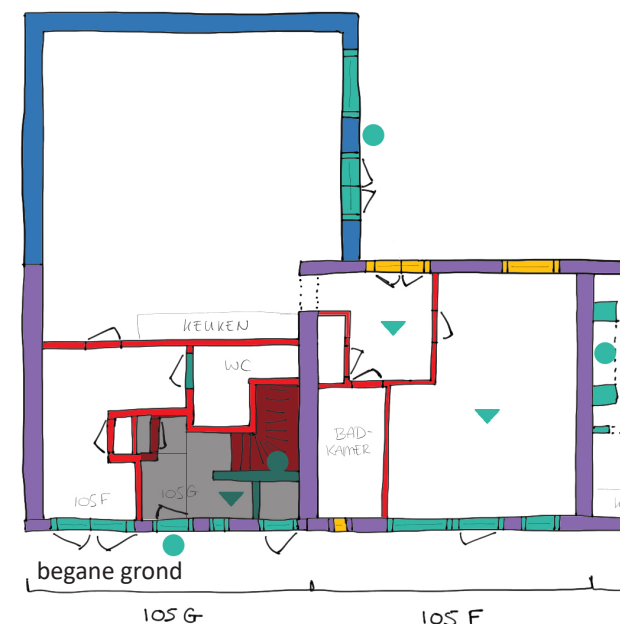
252. Begane grond 105F/G: faseringstekening.

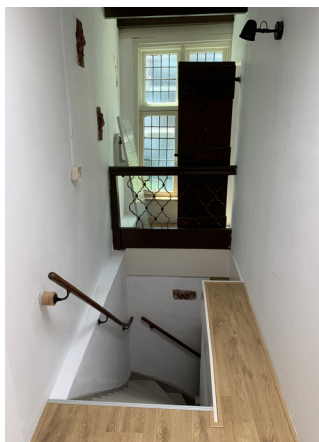
Bovenaan de trap bevindt zich een overloop met langs de gevel een soort balkon. Hier bevindt zich een balustrade (bouwfragment) als restant van de balustrade rond de oude trap. Het is een houten balustrade met een ijeren vlechtwerk. Dit 'balkon' is bereikbaar vanuit de woonkamer via een opgeklampte deur met sierlijk hang- en sluitwerk (bouwfragment en verplaatst binnen dit gebouw). Tegen

255. 105G: trap met 'balkon'.

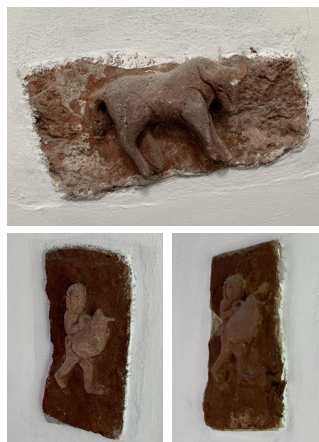
en is aan de bovenkant voorzien van Delfts blauwe tegeltjes (bouwfragmenten). De linkerwand bestaat uit schoon metselwerk met daarin sporen van de oude trap en een uitholling waar de leuning (?) zat. In de wanden langs de trap zijn drie beeldhouwerkjes (bouwfragmenten) gemetseld.

256. 105G: bouwfragmenten.

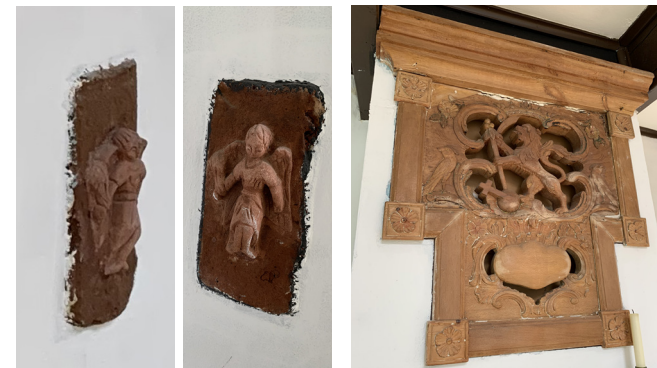
mantel en boezem. In de zijkanten van de mantel zijn twee beeldhouwerkjes (bouwfragmenten) gemetseld. In de boezem is eveneens een bouwfragment verwerkt: een groot houtsnijwerk dat ooit geschilderd is geweest.

266. 105G: bouwfragmenten aan de schouw.

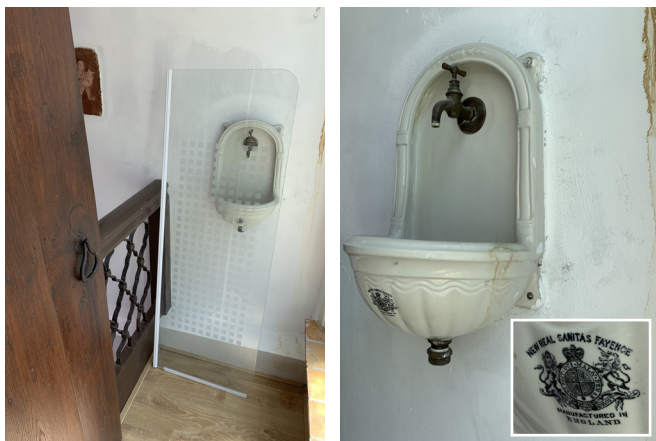
de wand bevindt zich een porseleinen fonteintje (niet in gebruik, bouwfragment). Er staat in merk op: 'new real sanitas fayence, manufactured in England'.

260. 105G: 'balkon' met link de trap en een perseleinen fonteintje.

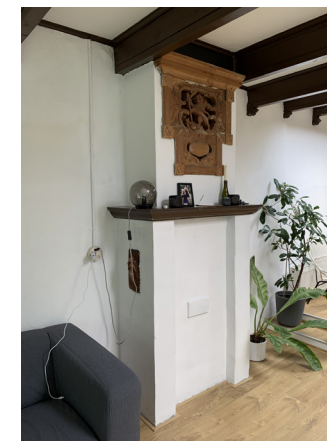
De overloop bevat rechts een doorgang naar 105F (zie later) en links een deur naar de woonkamer in 105G. De overloop en woonkamer bevatten een balkenplafond. Langs de linkerwand van de woonkamer zijn onder de balken (op een stuntelige manier) gebeeldhouwde hoofdjes (bouwfragmenten) aangebracht. Ten behoeve van deze hoofdjes zijn de balken aan de onderkant verdikt met een lat. De acht hoofdjes zijn alle verschillend. Tussen de derde en vierde balk bevindt zich een schouw met gestuukte

267. 105G: schouw.

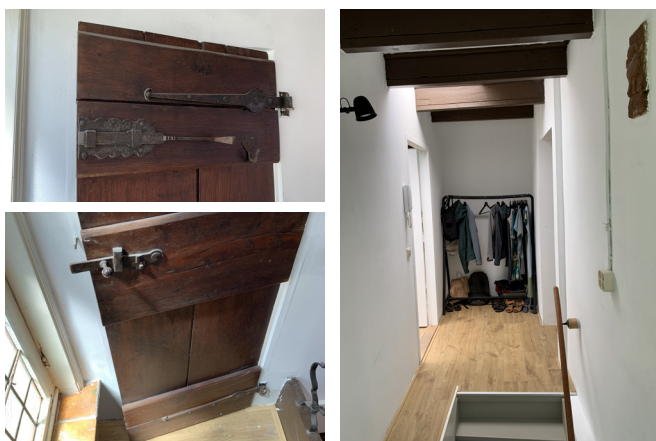
261. 105G: opgeklampte deur.

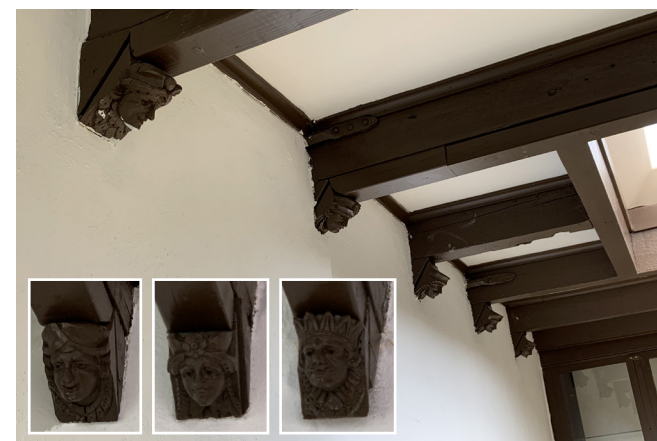
268. 105G: hoofdjes onder de balken (bouwfragmenten).

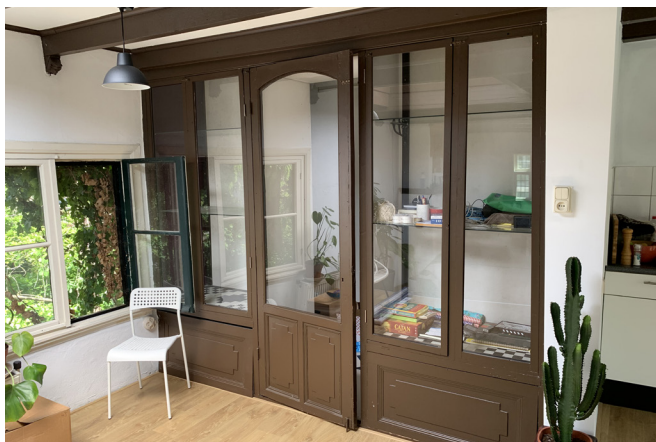
achteraanbouw en ligt twee treden hoger. Rechts achterin bevindt zich de keuken en links achterin bevindt zich een groot bouwfragment; waarschijnlijk de binnenkant van de etalage uit een winkel. Het is in deze situatie echter een soort inbouwkast met in het midden een deur naar een kleine opslagruimte en aan weerszijden van deze deur een vitrine. De vlakken onder de vitrines en de onderkant van de deur bevatten geprofileerde panelen. De deur bevat boven dit paneel een grote ruit met getoogde bovenkant. De binnenkant van de 'kast' en de afwerkingen van de opslagruimte zijn van recente datum.

269. 105G: de kast rechts achterin.

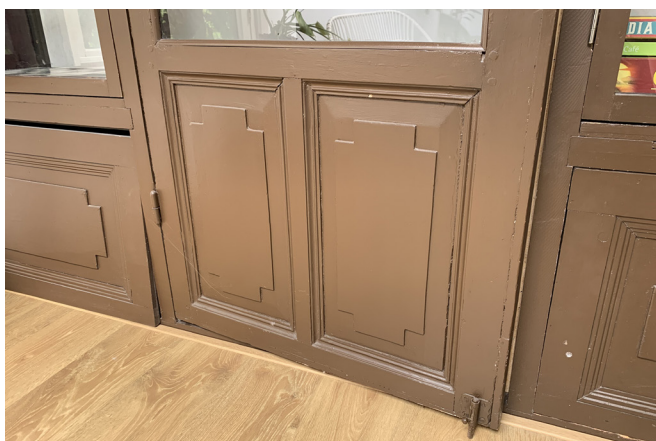
270. 105G: detail van de kast.

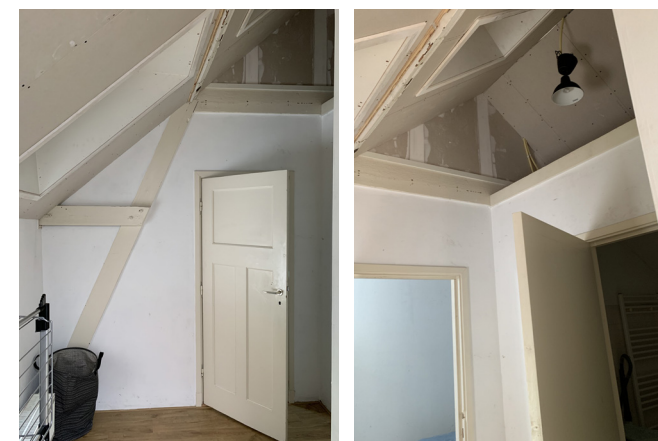
naar 105F. Daar bevindt zich een overloop/hal met een inbouwkast, de deur naar de badkamer en de deur naar de slaapkamer. De badkamer en slaapkamer hebben beide een lager plafond met daarboven een vliering voor opslag. Deze vliering staat in open verbinding met de hal. De deur naar de slaapkamer is een paneeldeur, de andere deuren zijn nieuw.

274. 105F: de paneeldeur naar de slaapkamer en de vliering.
