Bouwhistorische verkenning

Duinstraat 21 – 23, Den Haag

Titel: Bouwhistorische verkenning Duinstraat 21 - 23, Den Haag

Opdrachtgever: Stadsherstel Den Haag en omgeving N.V.

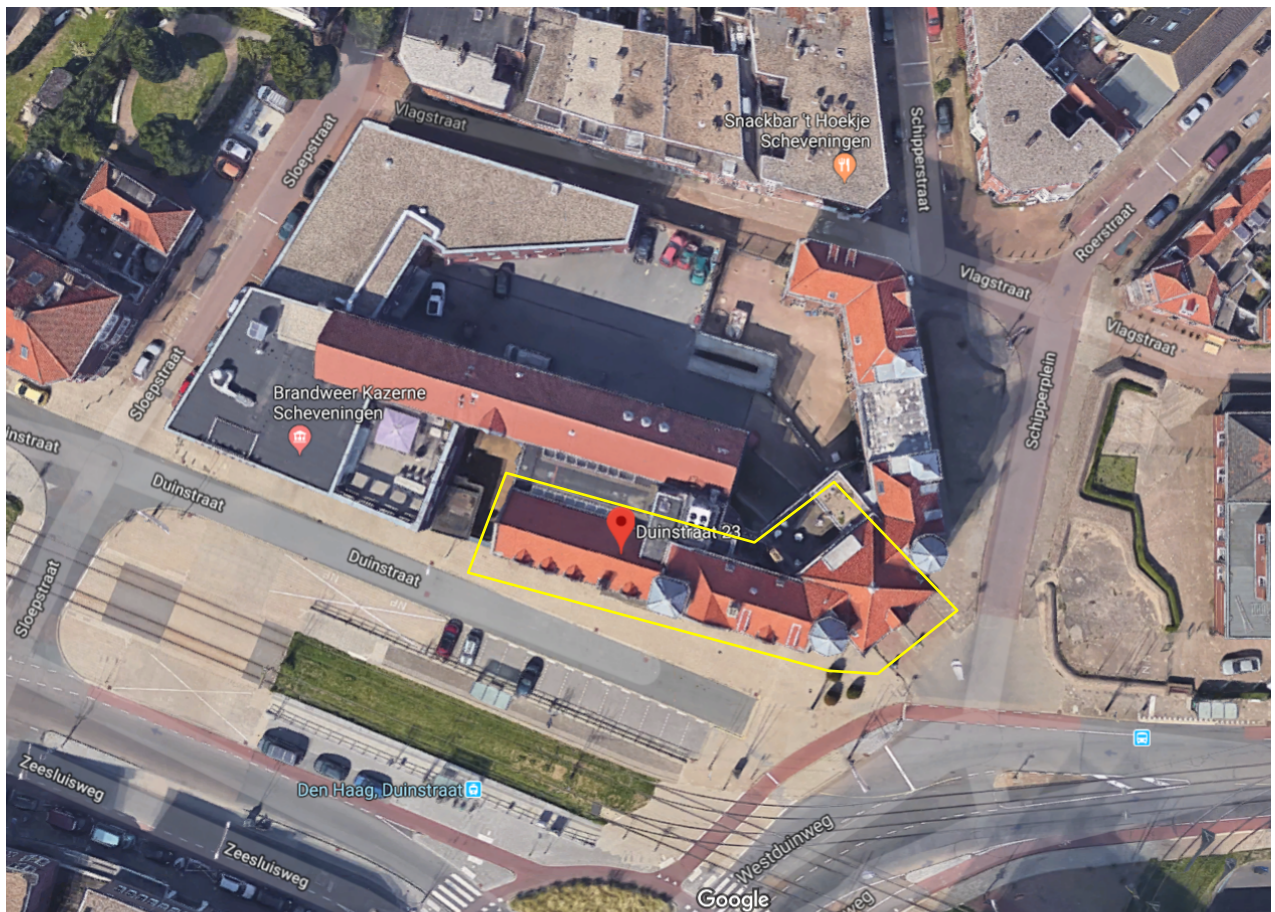
Afbeelding 1 Luchtfoto van de het plangebied. De gele lijn begrenst de vleugel waarop dit rapport betrekking heeft (foto GoogleMaps).

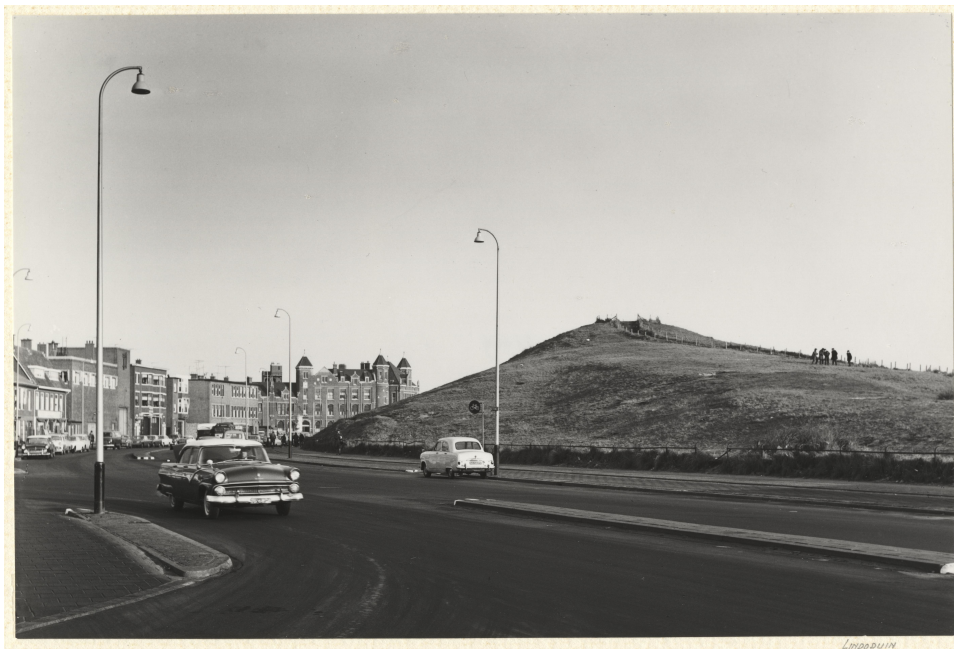
Afbeelding 2 Zicht vanaf de Duinstraat op de vleugel van het politiebureau, december 1963 (HGA, Dienst van wederopbouw en de stadsontwikkeling, nr. 00121963)

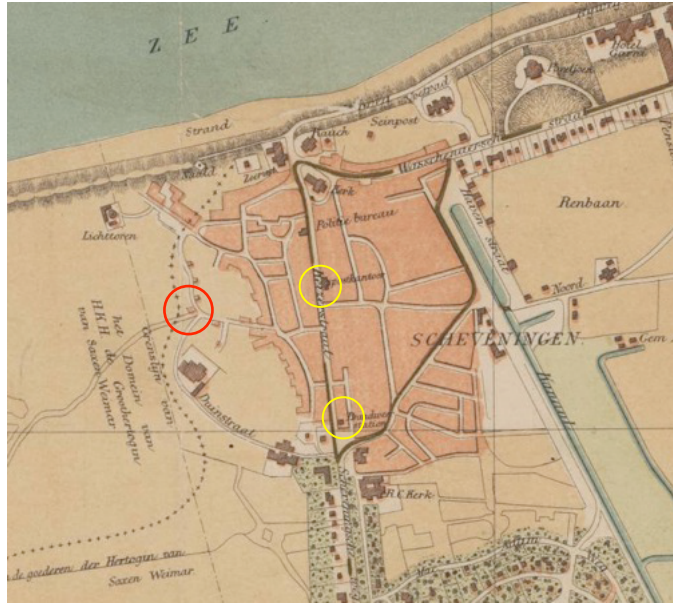
Afbeelding 5 (boven rechts) Detail uit de kaart 'nieuw plan van 's-Gravenhage, ca. 1890. De gele cirkels geven de positie aan van het politiebureau (bovenste cirkel) en de brandweerkazerne. De rode cirkel geeft de locatie aan van het in 1905 en 1909 gebouwde politiebureau annex brandweerkazerne (gemeentearchief Den Haag, nummer Z. gr. 0034)

Op de kaart van 1890 (afb. 5) is een voortgang in de ontwikkeling zichtbaar. De Duinstraat en de Westduinweg zijn dan aangelegd. Hierdoor ontstaat de nog steeds herkenbare stedenbouwkundige ronde vorm aan de zuidzijde van Scheveningen - dorp. Op deze kaart is ook zichtbaar dat in de Keizerstraat, het centrum van Scheveningen, zowel een brandweerpost als een politiebureau was gevestigd. Beide functies hadden eigen huisvesting binnen het dorp.

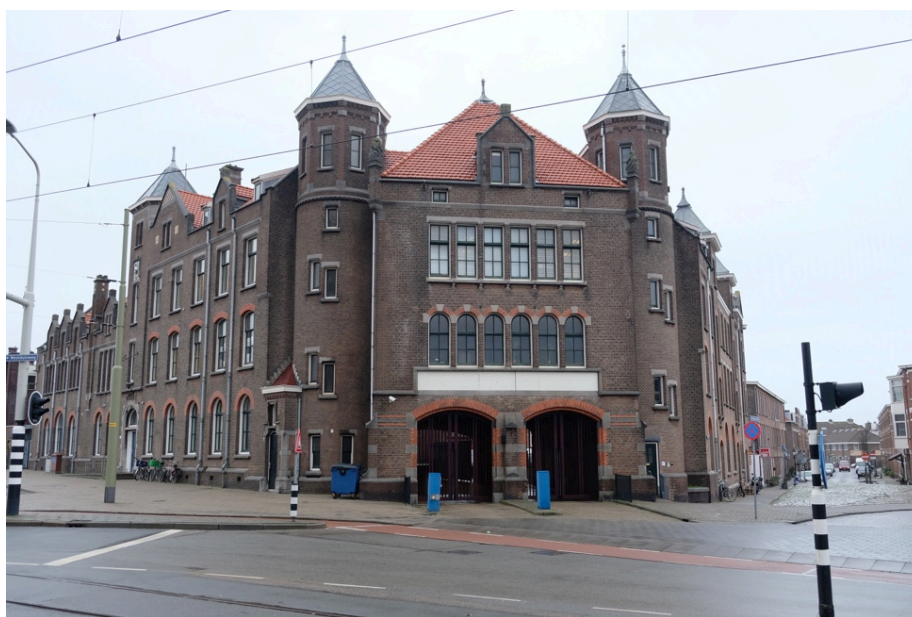
Afbeelding 10 Aanzicht poortgebouw.

De gevel van het poortgebouw heeft een zuiver symmetrische opbouw met een door twee torens geflankeerde bouwmassa. Op de eerste bouwlaag zijn twee grote poortopeningen aanwezig, die toegang geven tot het binnenterrein. In de huidige situatie zijn deze poorten afgesloten met moderne, transparante hekwerken. Oorspronkelijk werden de poorten afgesloten door middel van beweegbare houten paneeldeuren. De openingen zijn uitgevoerd met een getoogde strekkenlaag in oranje- of roodverblendsteen, die langs de zijkanten van de openingen doorlopen. De aanzet- en negstenen zijn uitgevoerd in natuursteen. Tussen de poorten is een uitgemetselde pijler aanwezig met een afgeschuinde natuurstenen afdekplaat. De negstenen van de poorten zijn als speklagen over de pijler doorgetrokken. Vanaf de natuurstenen aanzetstenen lopen horizontale banden over de gevel in oranje- of roodverblendsteen afgewisseld met grijze baksteenformaat natuurstenen.

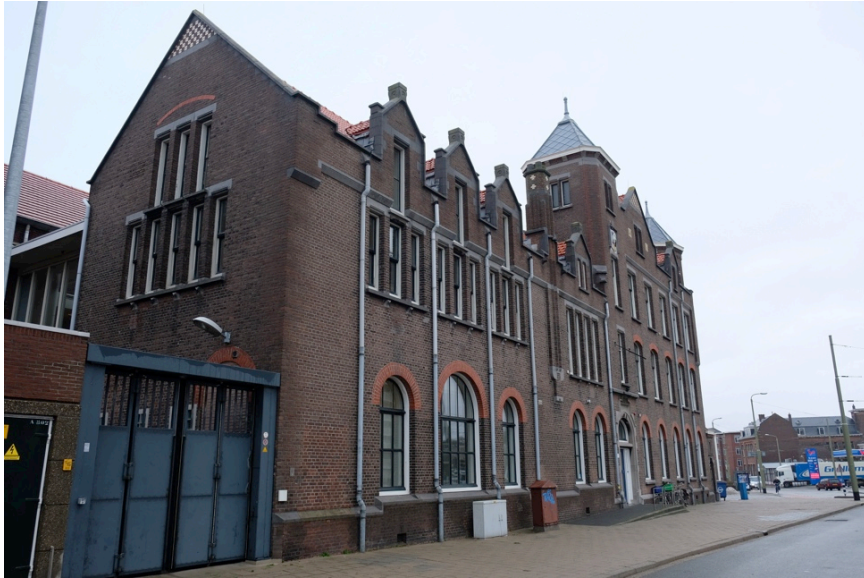
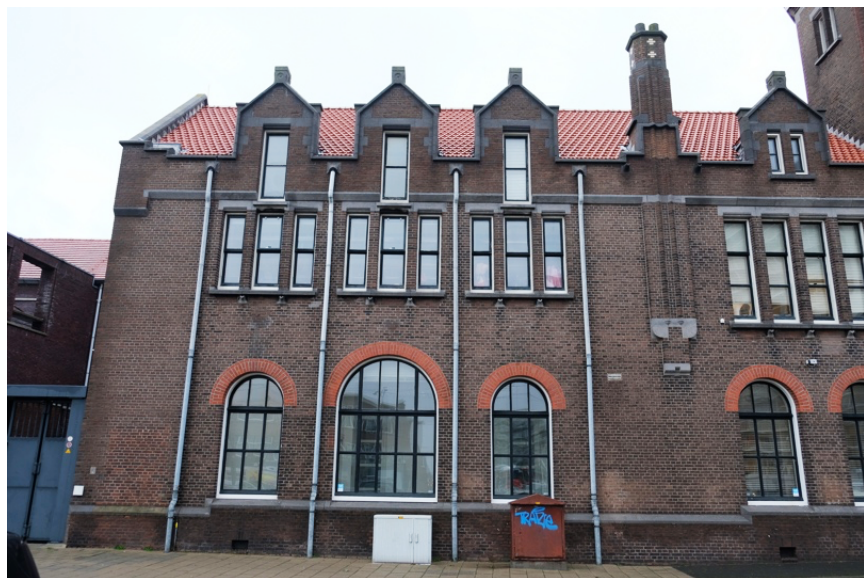
Afbeelding 11 (Geheel boven) Aanzicht gehele gevel Duinstraat 21 – 23.
Afbeelding 12 (Boven) Aanzicht tweelaags bouwdeel vleugel Duinstraat
Afbeelding 13 (Onder) Aanzicht drielaags bouwdeel gevel Duinstraat

De gevel aan de Duinstraat is grofweg in twee delen op te knippen. De rechtertravee is drie bouwlagen hoog en de linkertravee slechts twee. Beide hebben een schilddak.

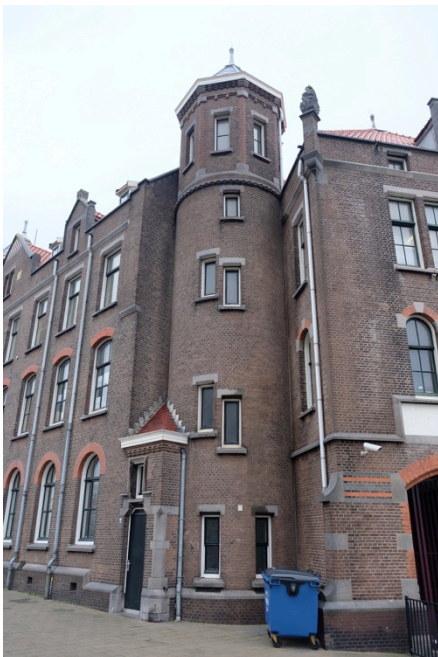
Afbeelding 19 (links) traptoren aan de zijde van de Duinstraat

staande, houten kozijnen met vaste delen, die door hun positie in de gevel het verloop van de trap aangeven. In het bovenste veelhoekige deel van de toren is per gevelvlak een staand, houten kozijn opgenomen met een vast of valraam. Er is één horizontale roede in aangebracht.

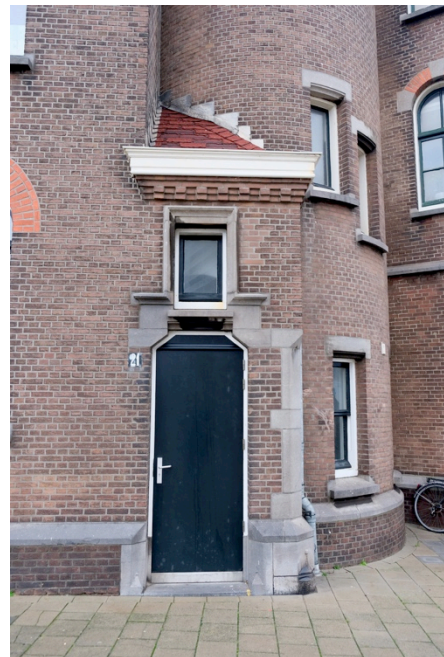
Afbeelding 20 (rechts) Entreegebouwtje van de conciërgewoning

Op de eerste bouwlaag van de traptoren aan de zijde van de Duinstraat is een klein tussenlid onder een schilddak met rode losanges opgenomen met daarin een entree met bovenlicht, dat dienst deed als entree voor de conciërge. Dit entreegebouwtje is fraai geornamenteerd met natuurstenen lijstwerk en een uitkragende dubbele muizentand onder de geprofileerde houten gootlijst. De entreedeur betreft een latere vervanging.

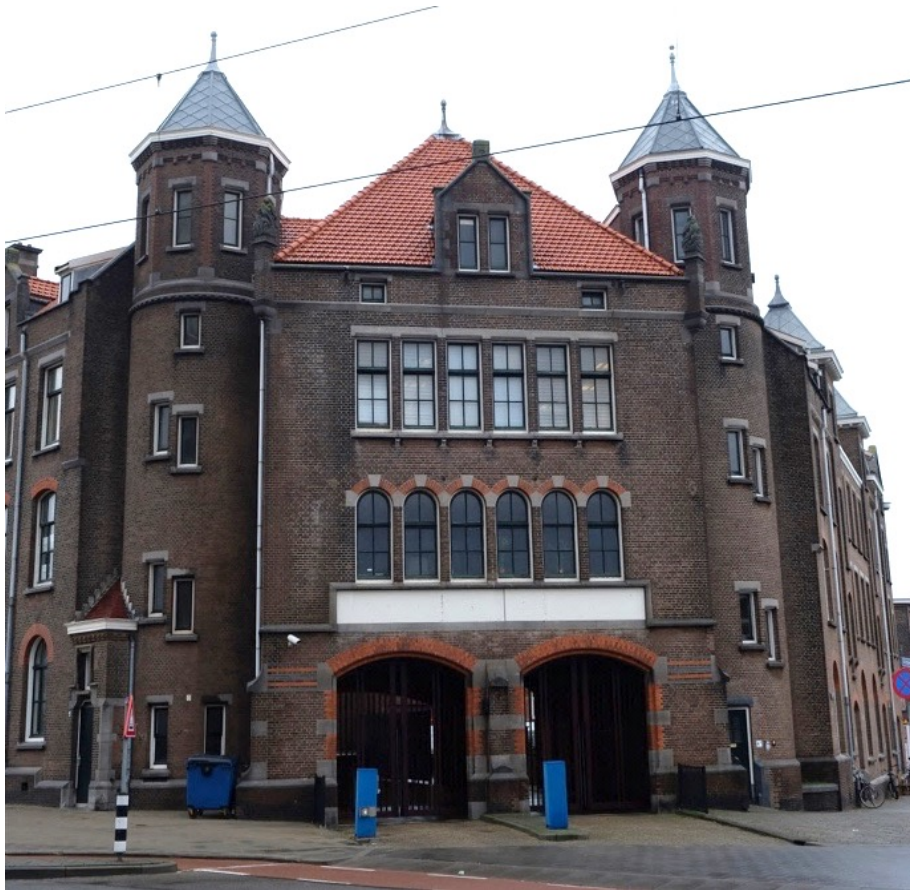
Afbeelding 14 (Boven) Gevelaanzicht poortgebouw
Afbeelding 15 (Onder) Inrijpoorten poortgebouw

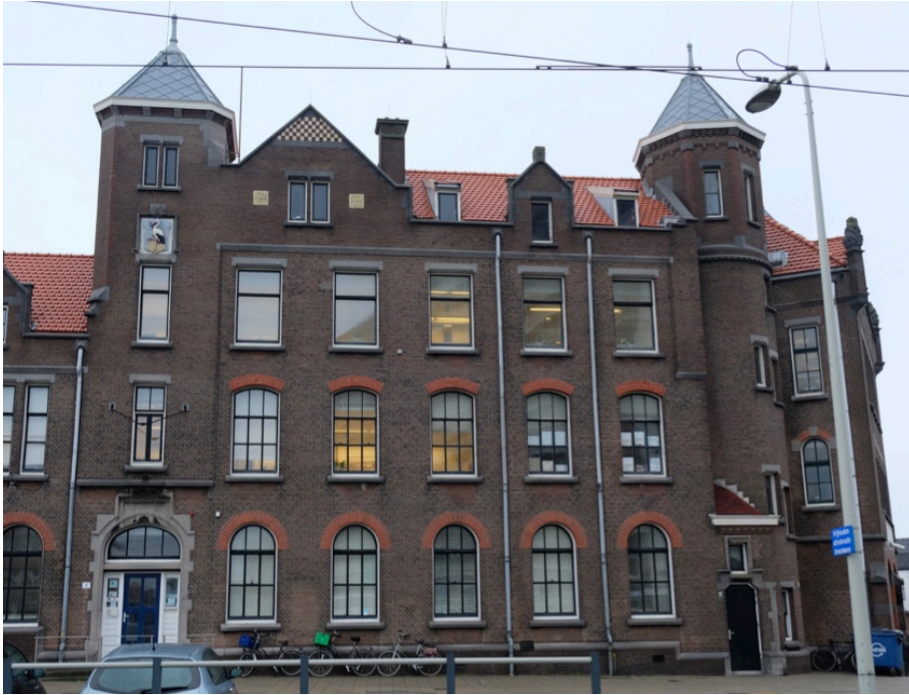
Afbeelding 21 (helemaal boven) Drielaagse geveldeel
Duinstraat

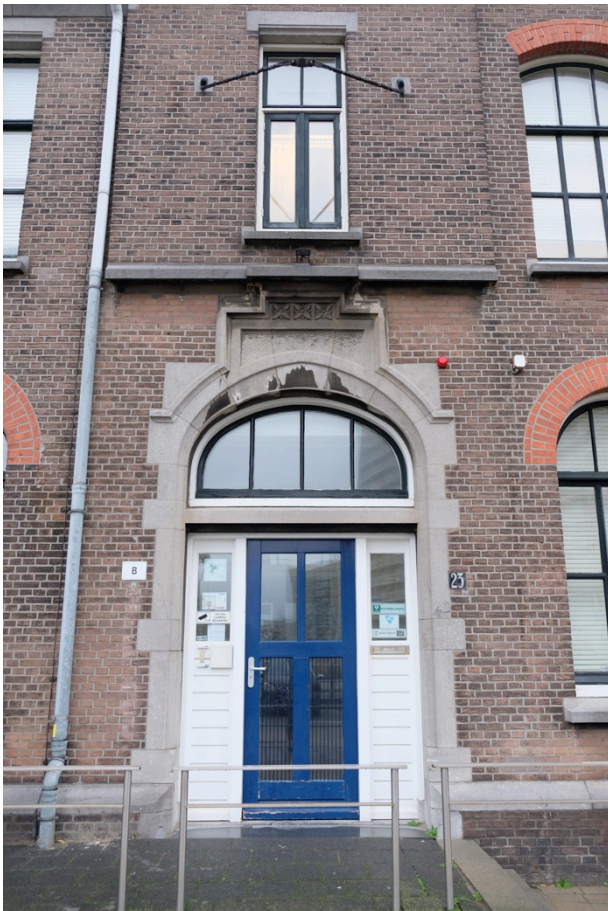
Afbeelding 22 (boven) Detail entree

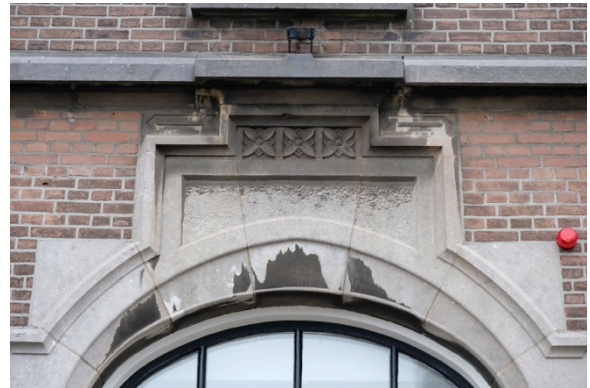
Afbeelding 23 (links) Entreepartij Duinstraat

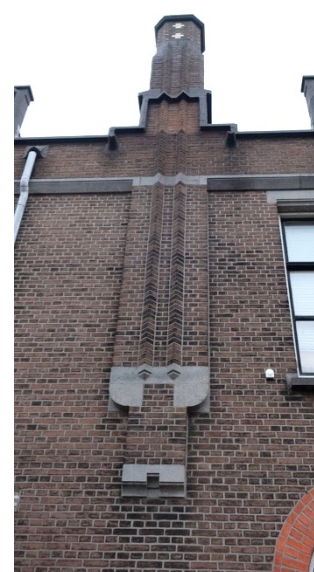
Links van dit omschreven deel is ruimte in de gevel gereserveerd voor een rookkanaal, dat vanaf de vloer van de tweede bouwlaag omhoog loopt en boven het dak uitrijst. Het wordt gedragen door enkele geprofileerde natuurstenen consoles en is versierd met twee verticaal lopende overhoekse baksteekbanden. De natuurstenen dakrand is op sierlijke, klimmende wijze om het rookkanaal heen gevouwen. Boven deze lijst verjongt het rookkanaal en is deze aan alle zijden versierd met twee boven elkaar geplaatste metselwerkkransen van lichtgele verblendsteen.

Afbeelding 28 (rechtsonder) Rookkanaal in de gevel van de Duinstraat

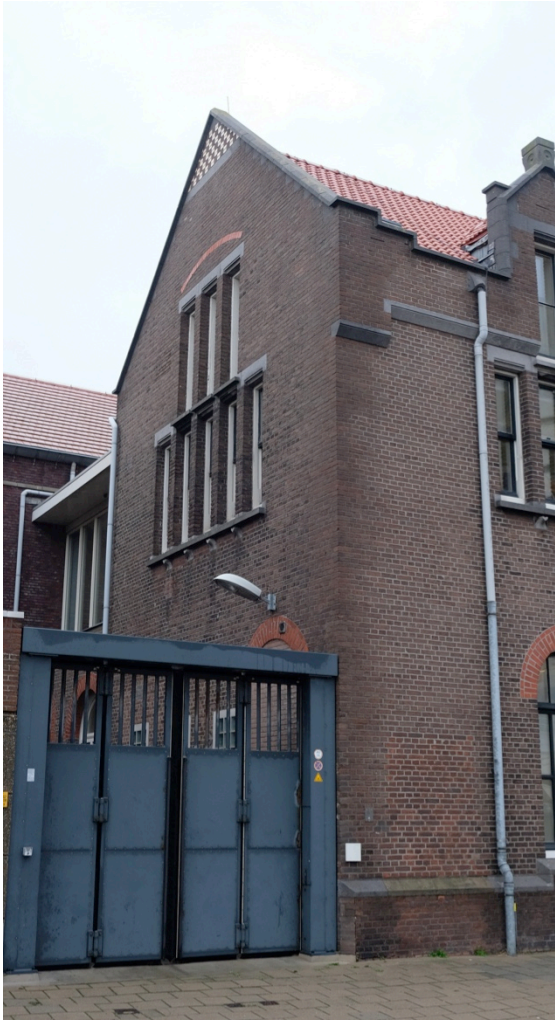
Deze topgevel is op de eerste bouwlaag tegenwoordig voorzien van een met metselwerk dichtgezet rondboograam en drie gevelopeningen van glazen bouwstenen in een nieuw opgemetseld geveldeel. De tweede bouwlaag is nog authentiek. Hier bevindt zich een groot samengesteld kozijn. Het bestaat uit vijf houten kozijnen met een tweeruits roedeverdeling daarboven nog eens drie houten kozijnen met een tweeruits verdeling. De kozijnen zijn aan elkaar gekoppeld door gemetselde penanten. De waterdorpels van de bovenste drie kozijnen maken onderdeel uit van de natuurstenen latei van de vijf kozijnen daaronder. Boven het kozijn is een ontlastingsboog van oranje- of roodverblendsteen aangebracht. De geveltop is verfraaid met een metselwerkmozaïek van crèmewitte verblendsteen. Ter linkerzijde van deze gevel was een eenlaags uitbouw aanwezig. Tegenwoordig is deze tweelaags. Op de eerste bouwlaag is nu een moderne pui met deur binnen de gevelopening geplaatst. Deze heeft zij- en bovenlichten. Daarnaast is een raam dichtgemetseld. Aan de strekse bogen is nog te zien dat dit originele gevelopeningen zijn.

Afbeelding 29 (linksboven) Geveldeel aan het binnenterrein van de Duinstraat. De eerste bouwlaag is verborgen achter de recente poort.

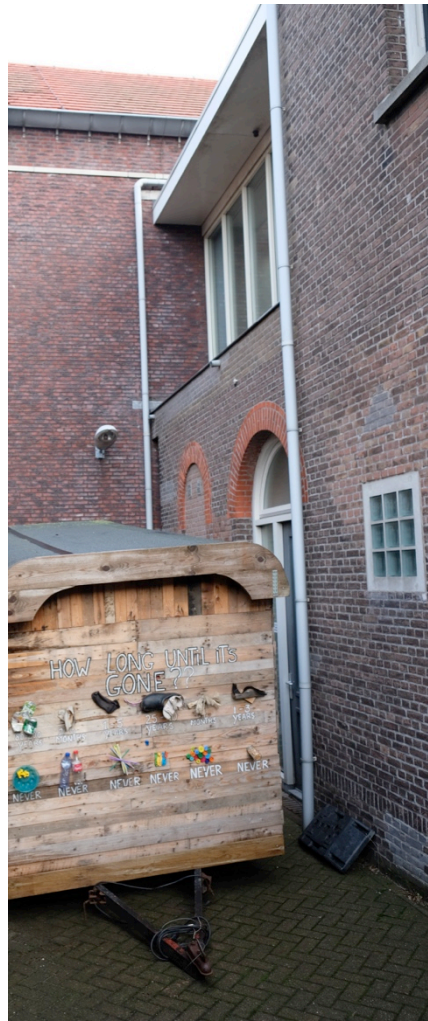
Afbeelding 30 (rechtsboven) Geveldeel aan het binnenterrein van de Duinstraat.

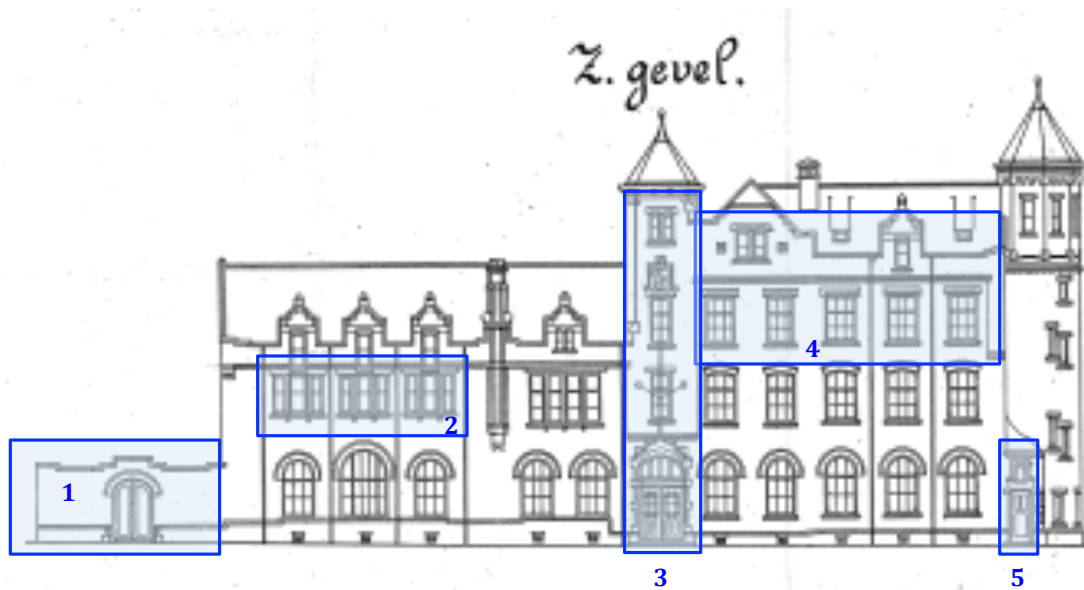
Afbeelding 32 Gevel Duinstraat, oorspronkelijke bouwtekening 1905 (gemeentearchief Den Haag)

Wijzigingen gevel Duinstraat ten opzichte van het oorspronkelijke ontwerp (afbeelding 32).

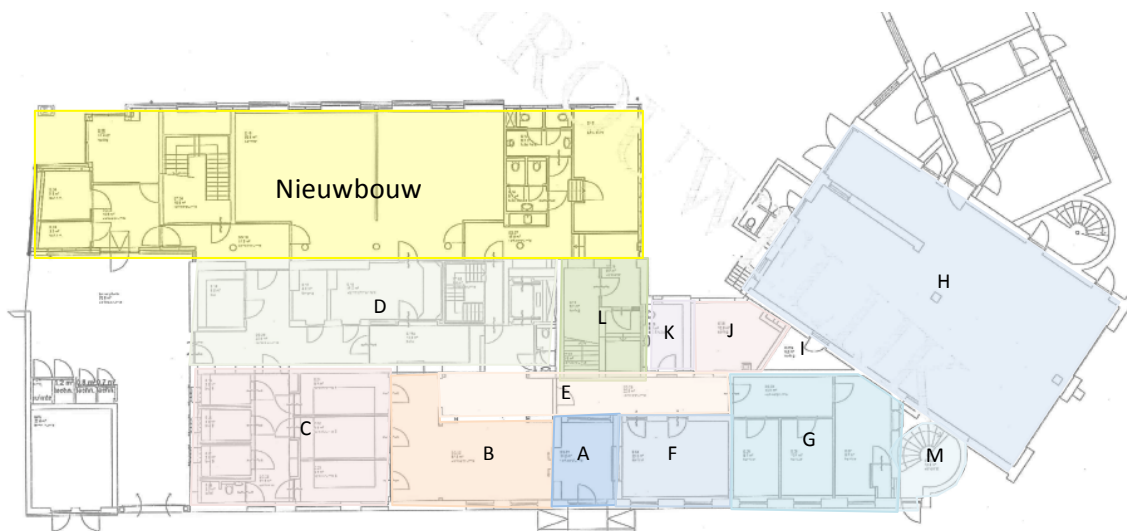
Afbeelding 34 Huidige indeling eerste bouwlaag. De nummers verwijzen naar de beschrijvingen van de ruimten.

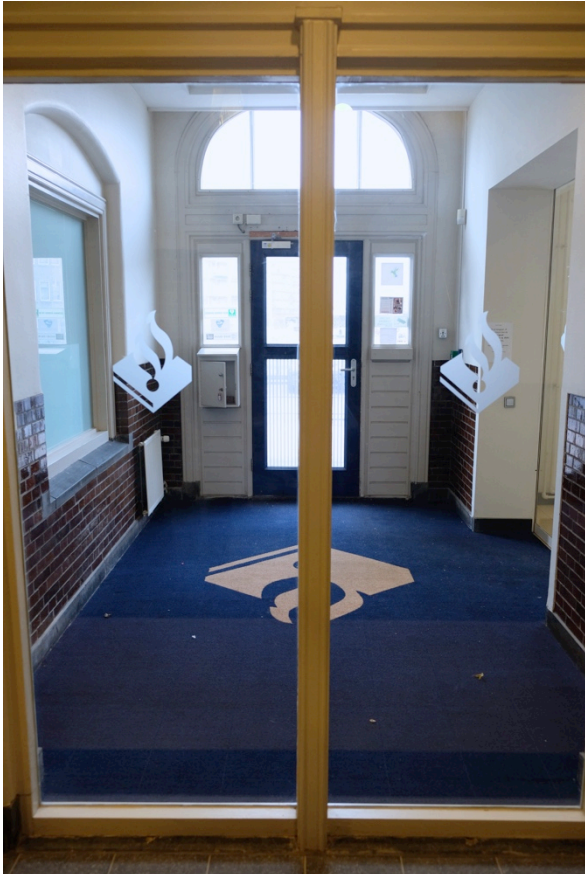
Afbeelding 35 Zicht vanuit de gang (E) naar de entreehal

Dit deel van de gang is binnen de ruimtelijke structuur van het gebouw nog goed herkenbaar. Niet alleen vanwege de structuur, maar ook vanwege de wandafwerking, die net als in de entreehal is voorzien bruin geglaazuurde aardewerk tegels. De vloer is afgewerkt met een keramische tegel. Deze is een klassiek patroon gelegd. Langs de muren liggen zwarte tegels. Het hart van de ruimte is gevuld met een beige tegel. Naar verwachting zijn deze tegels oorspronkelijk. In de brandweerkazerne zijn gelijke tegels in een gelijke kleurstelling en patroon aangetroffen in de gangen en trappenhuizen.

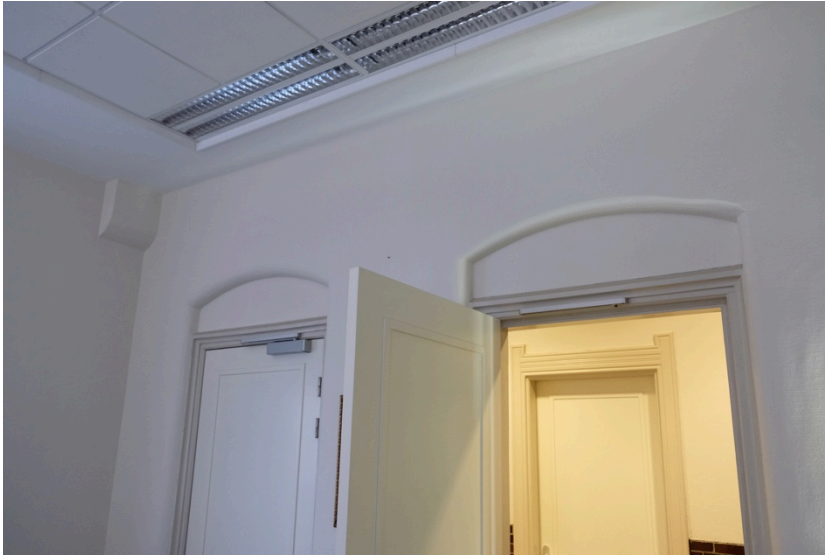
Afbeelding 42 Deurnissen in de ruimte T. De beide deuren waren oorspronkelijk van elkaar gescheiden door een muur.

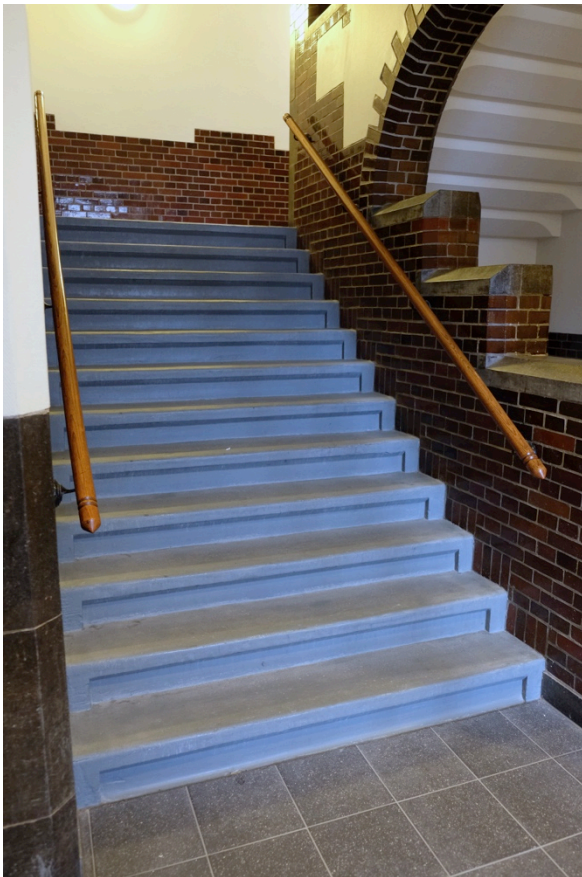
Afbeelding 43 Centrale trap vanaf de hal gezien.

De bordestrap van het politiebureau is in volle glorie behouden gebleven. De traptreden zijn voorzien van een grijs geschilderd materiaal met een grove structuur. Door de verflaag is de materiaalsoort slecht te beoordelen, maar vermoedelijk betreft het een met cement afgesmeerde steensoort. De wanden tussen de traparmen zijn opgemetseld en opengewerkt met twee grote boogvormige muuropeningen. De onderregel van de opening is getrapt afgewerkt. De lambrisering, die ook in de gang en de entreehal te zien is, is over de wanden van de trap doorgetrokken. De bruin geglaazuurde tegel is tevens gebruikt bij de afwerking van de bogen, in zowel de binnenzijde van de negge als langs de onder- en bovenrand. De bovenrand verspringt per drie treden zes tegellagen omhoog. Ter

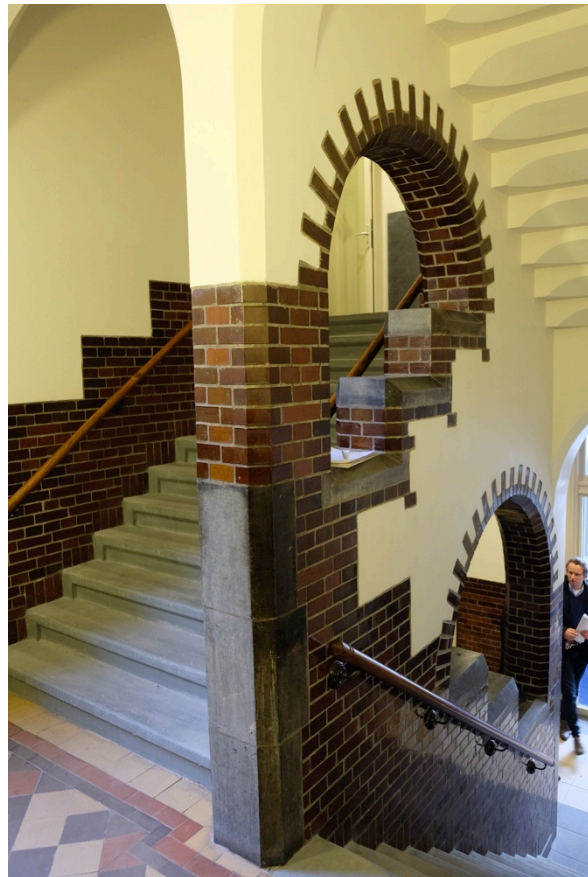
Afbeelding 44 Centrale trap vanaf het eerste bordes tussen de eerste en de tweede bouwlaag.

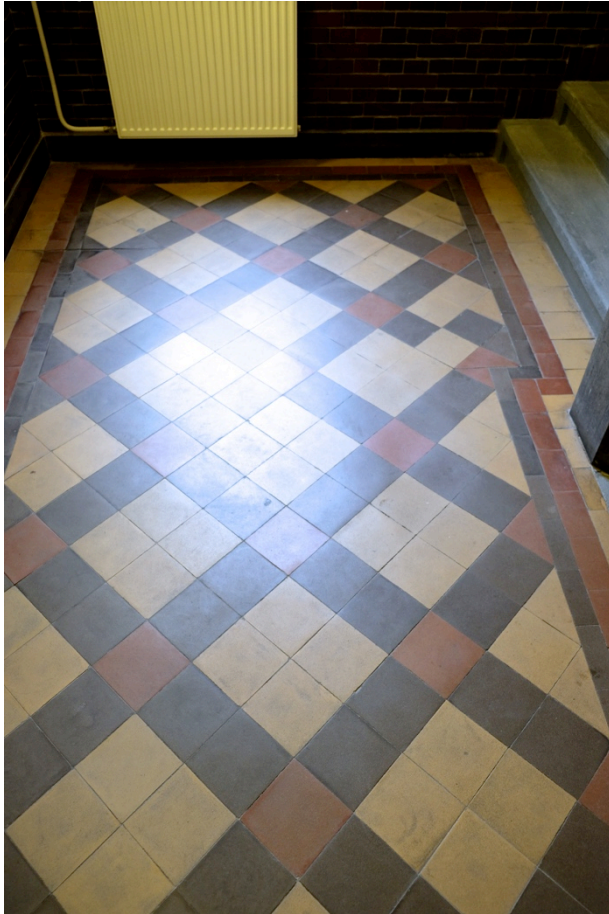
Afbeelding 45 Tegelvloer op de bordessen van de centrale trap. Voor de tweede traparm zijn twee tegels verkeerd teruggeplaatst, waardoor het patroon doorbroken is.

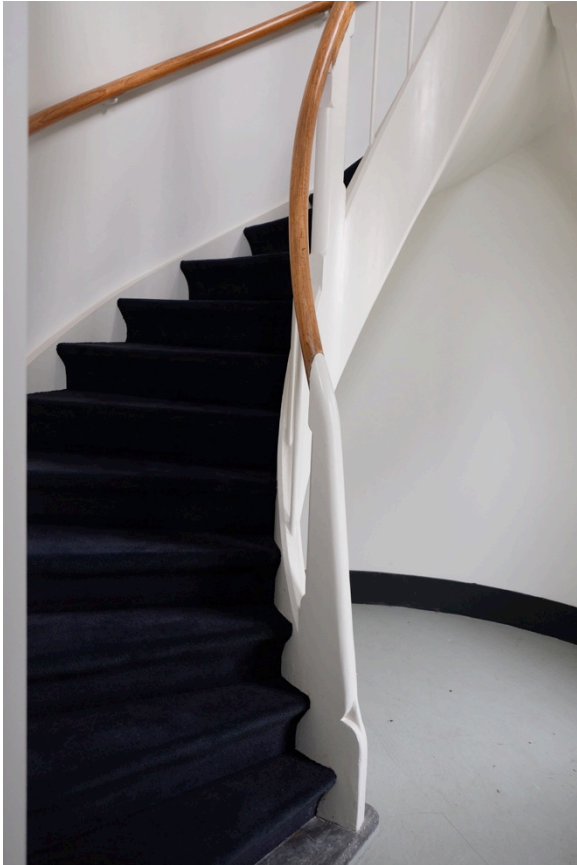
Afbeelding 46 (linksboven) Aanzet van de Engelse trap op de eerste bouwlaag.

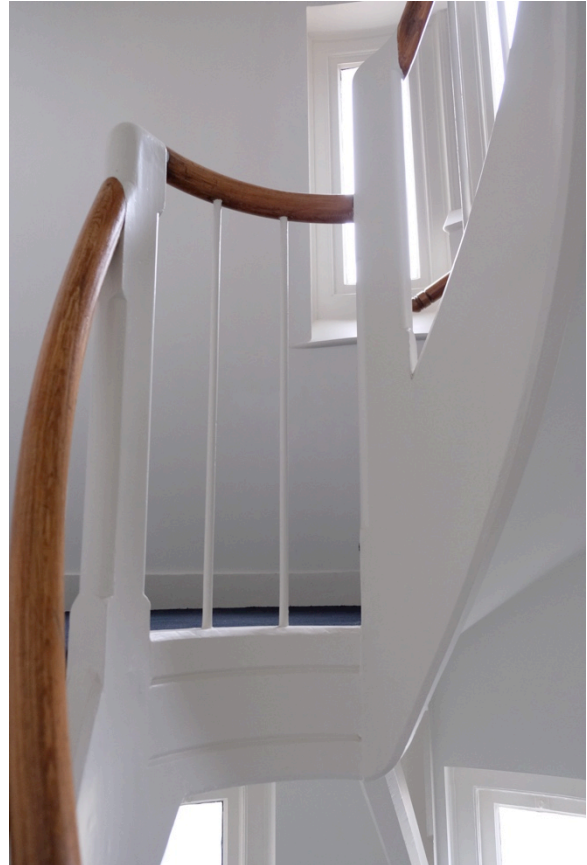
Afbeelding 47 (rechtsboven) Kuipstuk en balustrade van de trap ter plaatse van het eerste bordes.

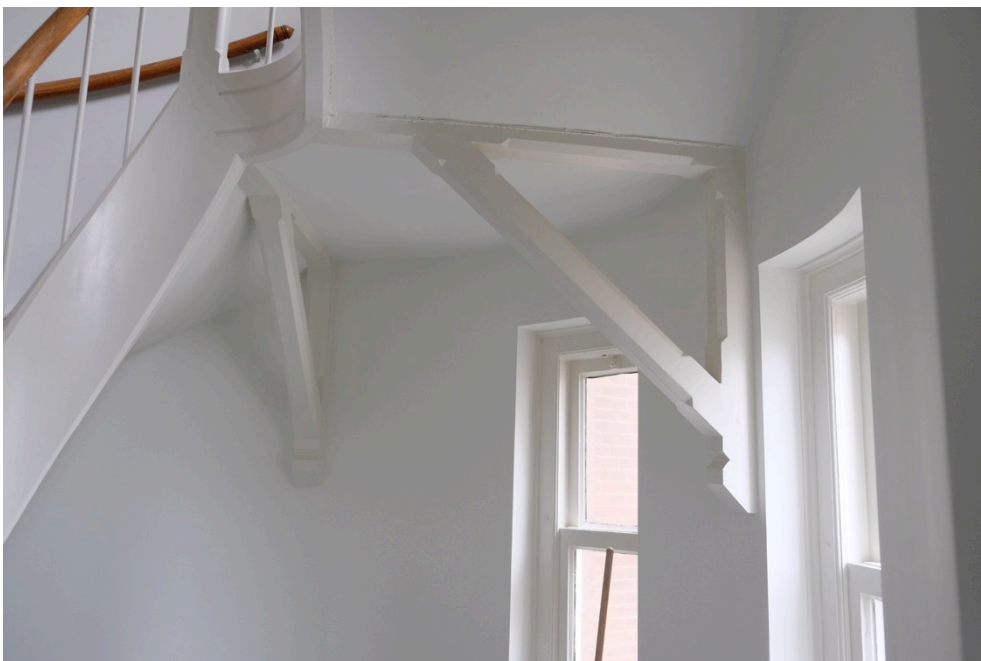
Afbeelding 48 (onder) Korbelen die de trap ondersteunen.

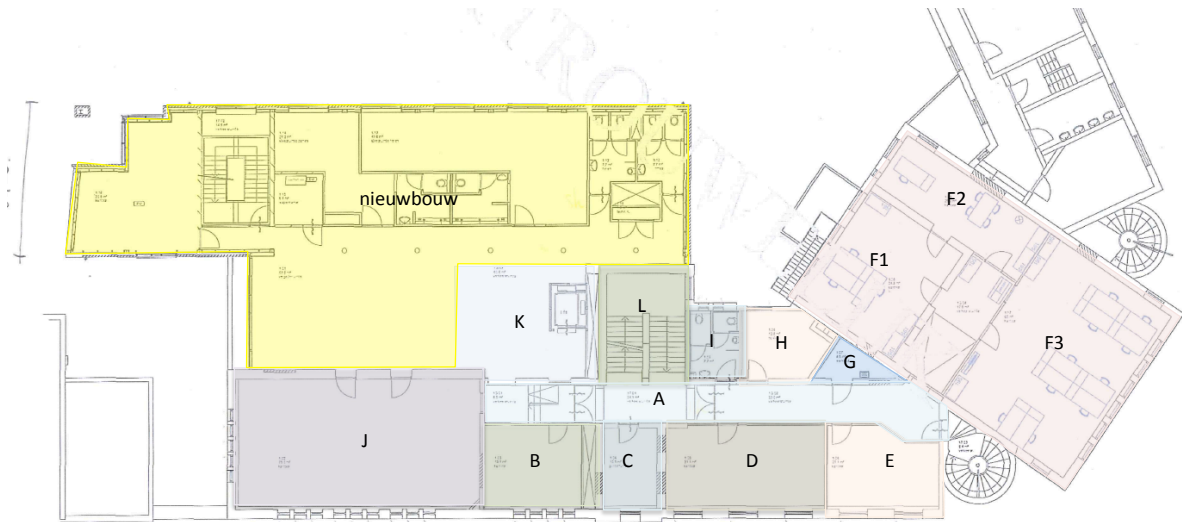
Afbeelding 50 Huidige indeling tweede bouwlaag. De nummers verwijzen naar de beschrijvingen van de ruimten.

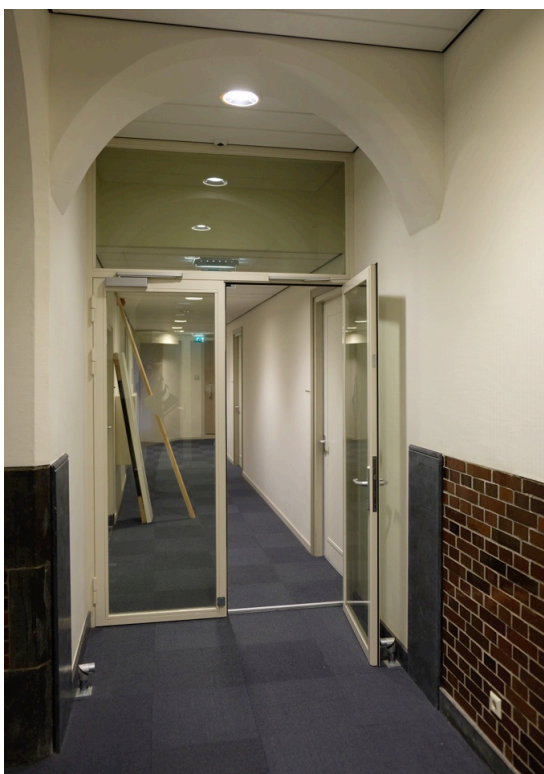
Afbeelding 51 (links) gang op de eerste bouwlaag gezien richting het oosten. Direct in beeld de moderne pilasters met een erboven gelegen, gelijktijdig aangebrachte toog.

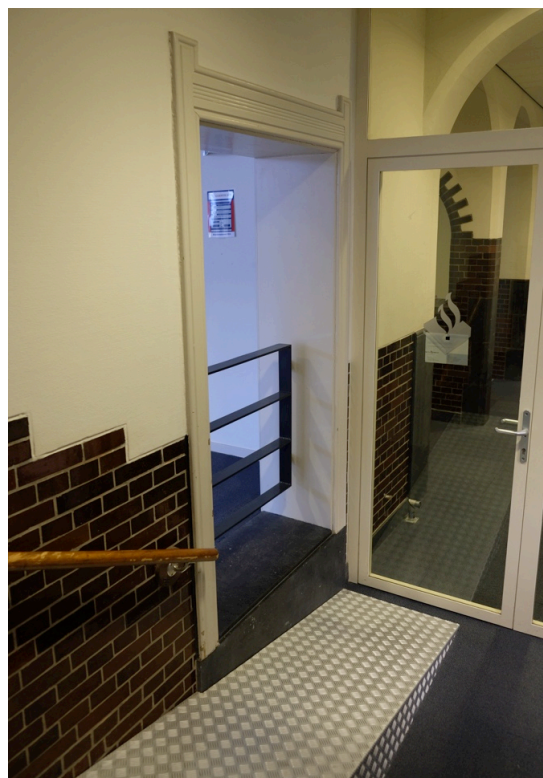
Afbeelding 52 (rechts) De westzijde van de gang ter plaatse van de verhoging. In beeld de aangepaste deuropening.

Om de ruimte J te bereiken moeten drie treden omhoog worden gegaan. De drie traptreden, die een gelijke afwerking hebben als die in het centrale trappenhuis, zijn nog steeds aanwezig. Als gevolg van dit niveauverschil, was er ook een niveauverschil tussen de twee ruimten (voormalige archiefkamer en arrestantenruimte) die nu binnen de grote zaal K en de nieuwbouw vallen. Het vloerniveau is opgehoogd naar het hoogste van de twee niveaus. In de gang is dit opgelost door in de deuropening, die het dicht bij het trappenhuis ligt en van oorsprong een langer vloerniveau had, een borstwering van natuursteen te maken aangevuld met een ijzeren balustrade tegen het doorvallen.

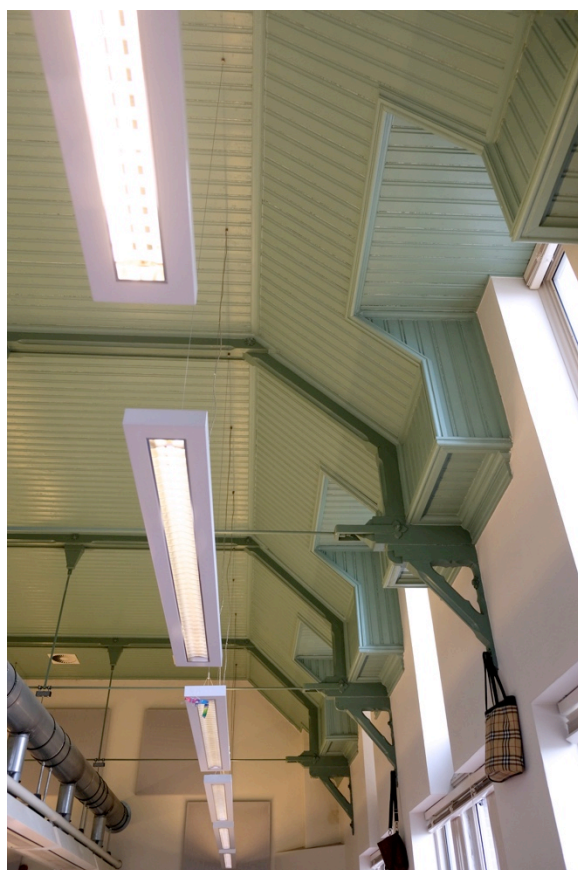
Afbeelding 54 (boven) Nieuwe gang op de tweede bouwlaag van de van het poortgebouw.

De tweede bouwlaag van het poortgebouw was oorspronkelijk niet te bereiken vanaf het politiebureau. De deur dit naar de gang leidt, is nieuw. Net als de gang in het poortgebouw zelf. Een belangrijk deel van deze bouwlaag was gereserveerd voor de gesloten hooizolder. Deze was alleen vanuit het inmiddels verdwenen trappenhuis (G) te bereiken. Er waren in de muren van deze ruimte geen gevelopeningen. In de huidige ruimte zijn geen aanwijzingen meer te vinden die verwijzen naar de historische functie.

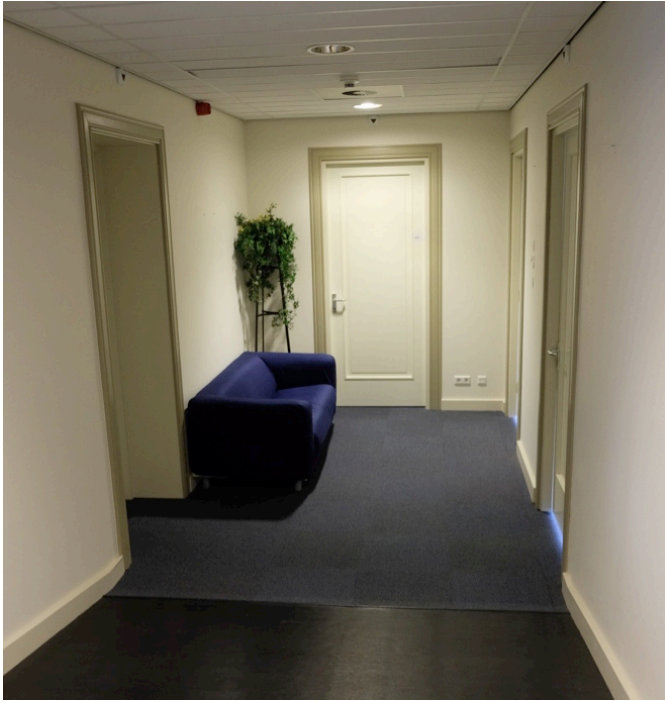
Afbeelding 55 (midden) De voormalige slaapzaal van de brandweer op de tweede bouwlaag van het poortgebouw.

De huidige gang en een deel van de ruimte daarachter (F2) hoorden allemaal bij de slaapzaal van de brandweer. Deze was ingedeeld met wandjes waarachter iedere brandweer zijn eigen slaapplek had. Deze indeling is verdwenen. De ruimte betreft nu een grote ruimte, zonder historische interieurafwerking. De wand tussen de gang en de ruimte F3 zijn bij de laatste verbouwing nieuw aangebracht.

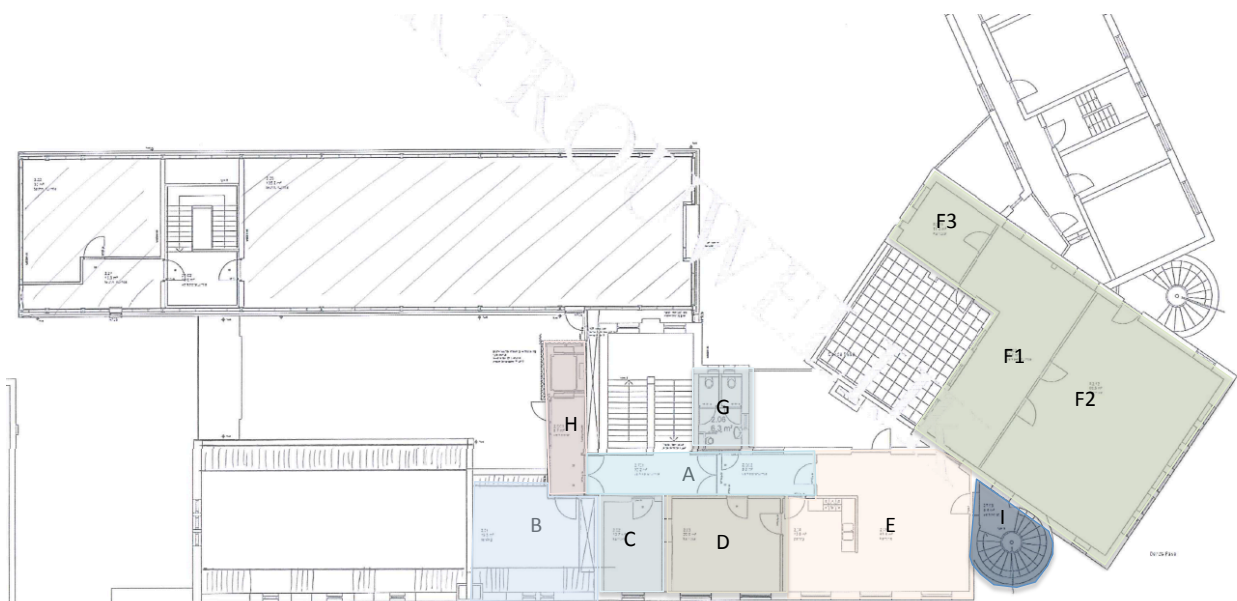
Afbeelding 59 Huidige indeling derde bouwlaag. De nummers verwijzen naar de beschrijvingen van de ruimten.

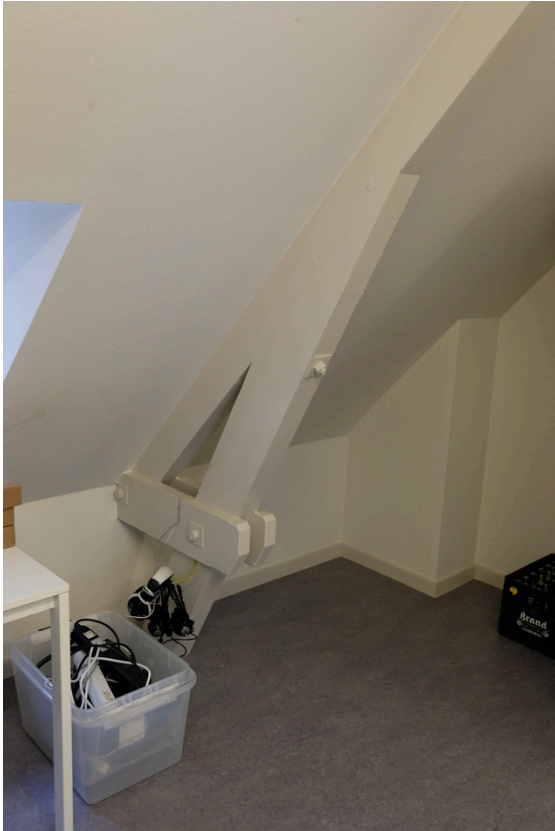
Afbeelding 60 (links boven) Blokkeel en karpoot van het spant.

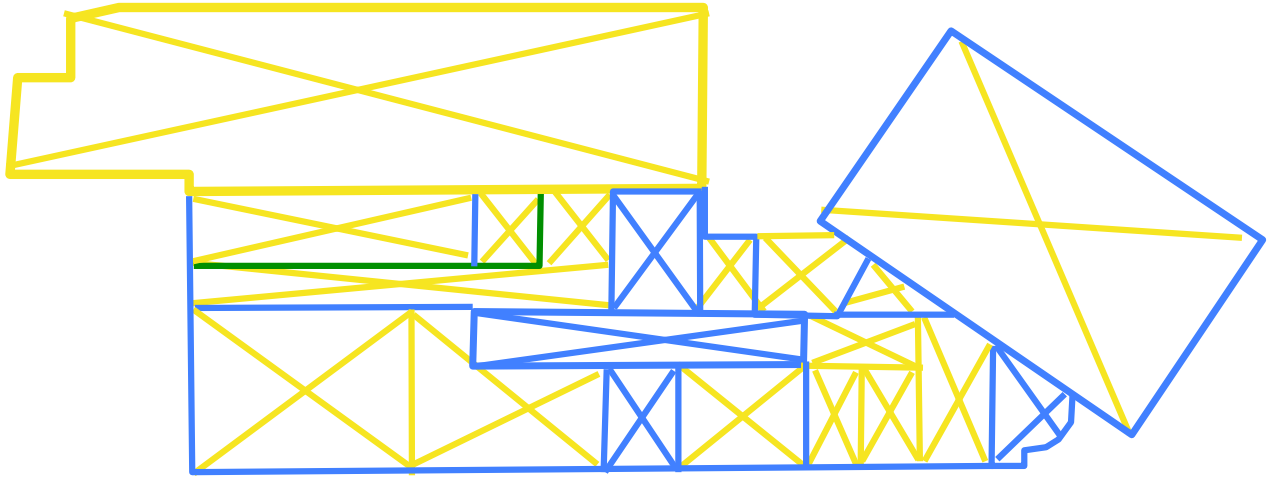
Afbeelding 70 Waarderingskaart begane grond

- Blauw – hoge monumentwaarde
- Groen – positieve monumentwaarde
- Geel – indifferente monumentwaarde

murenstructuur met een hoge monumentwaarde behoort tot de mogelijkheden, mits de doorbraken de hoofdstructuur niet verder aantasten. De nieuwe laag moet op die punten een ondergeschikte rol spelen. Hierbij wordt geadviseerd zo veel mogelijk de oude structuur en de historische gelaagdheid die daardoor ontstaat afleesbaar te houden of weer te versterken. Qua uitwerking kan daarbij gekozen worden voor contrast, zoals nu reeds is gebeurd.

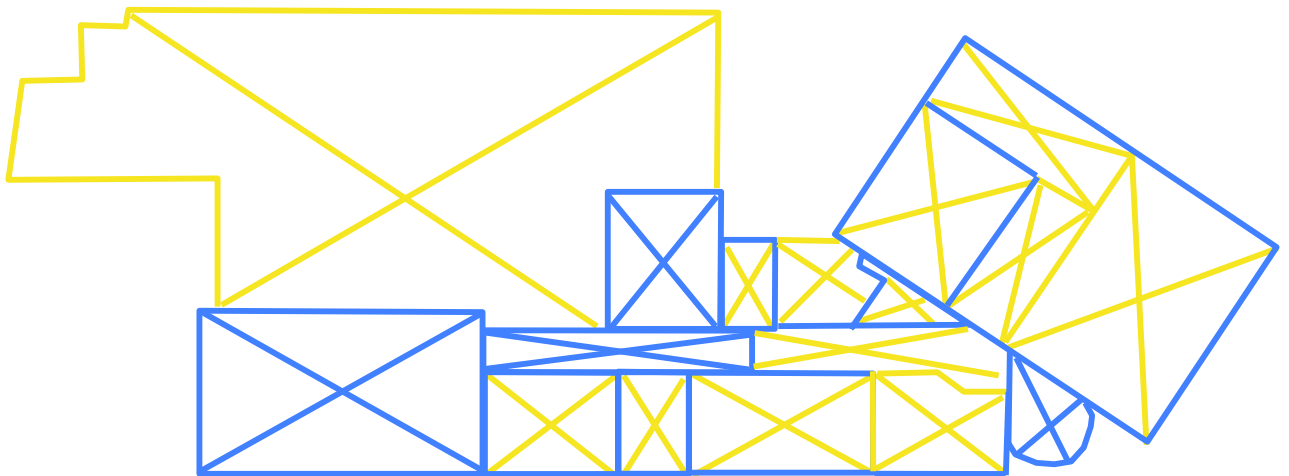
Afbeelding 72 Waarderingskaart tweede verdieping
