Cultuurhistorische en  
bouwhistorische verkenning

## Geefhuisjes

*Hoge Zand 2 tot en met 24  
Den Haag*

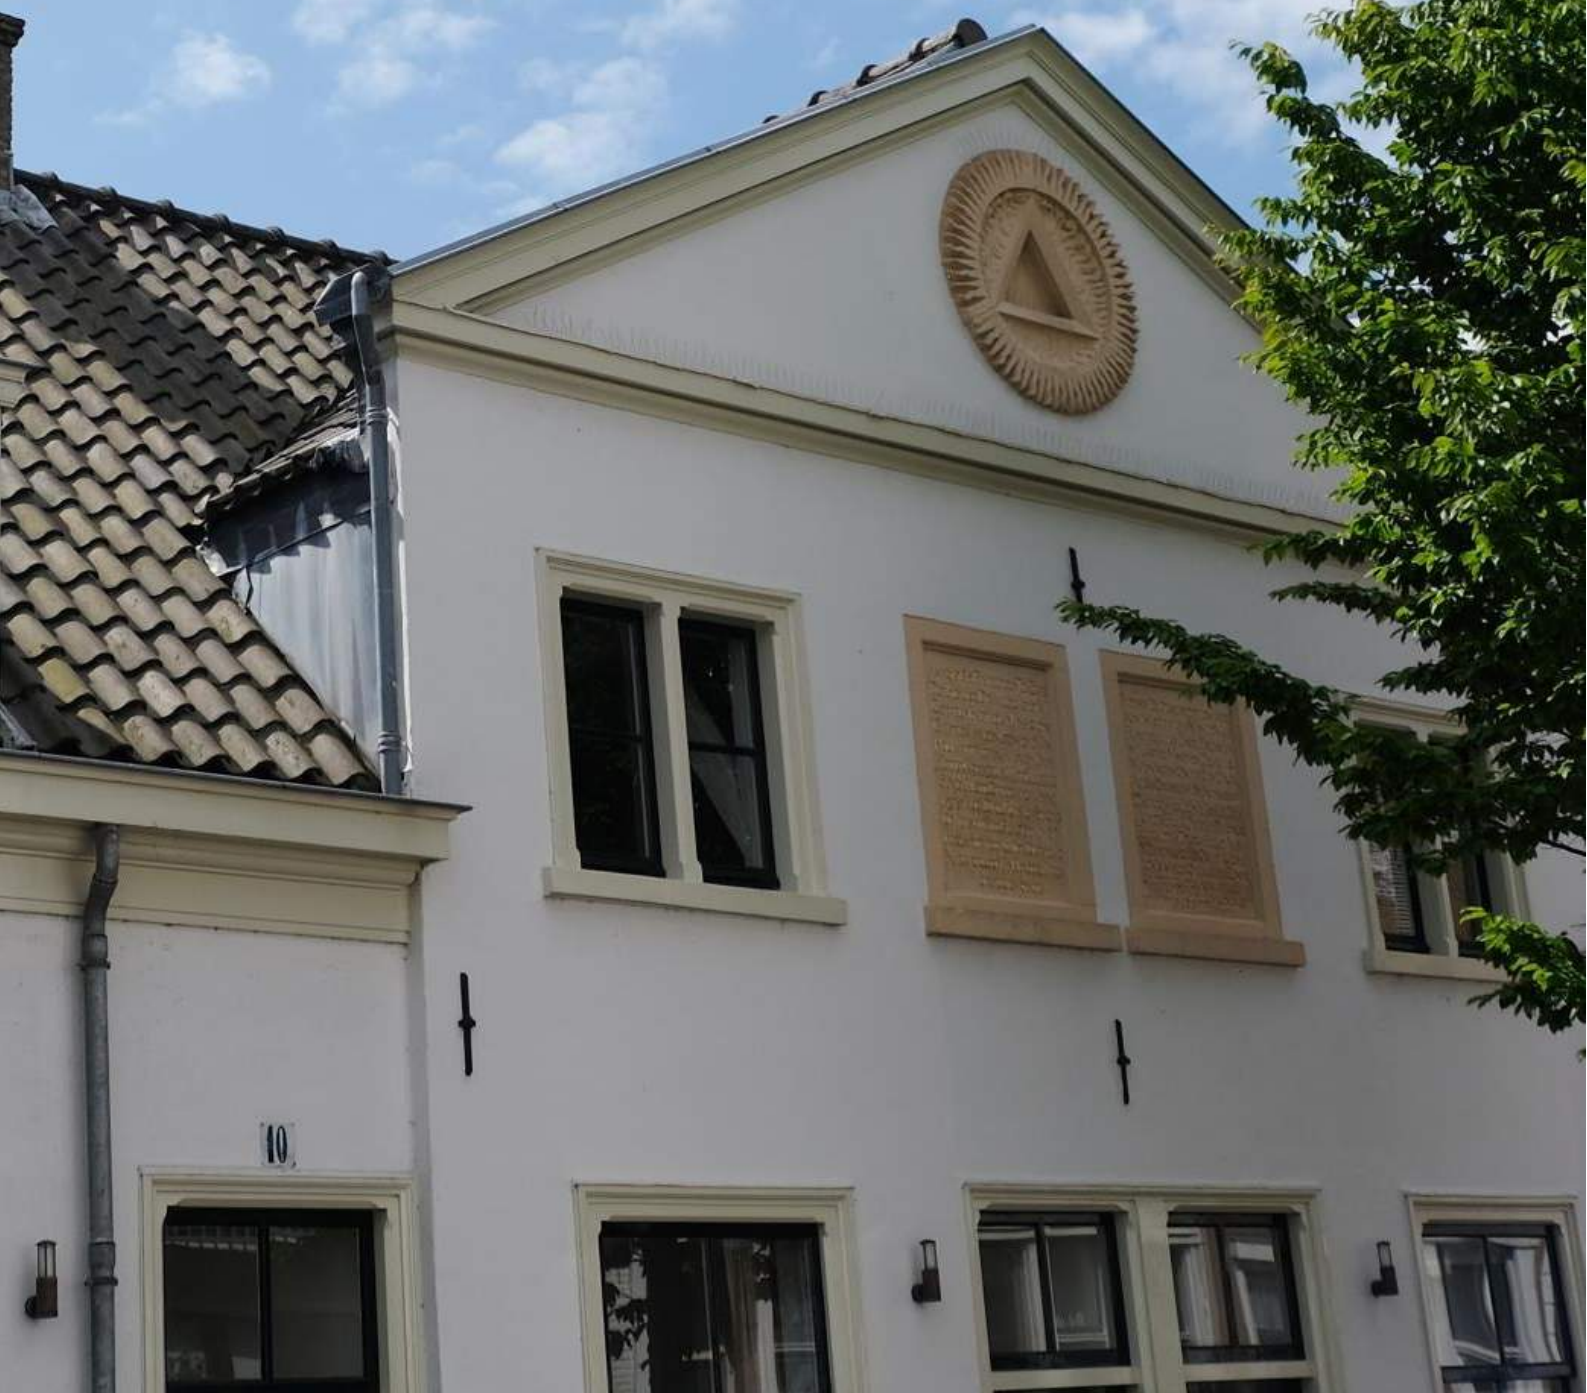
Afbeelding 2 - Het met een fronton bekroonde hart van de Geefhuisjes. In het fronton is het Drievuldigheidsteken zichtbaar. Eronder de stichtingstenen met tekst over de stichtingsgeschiedenis.

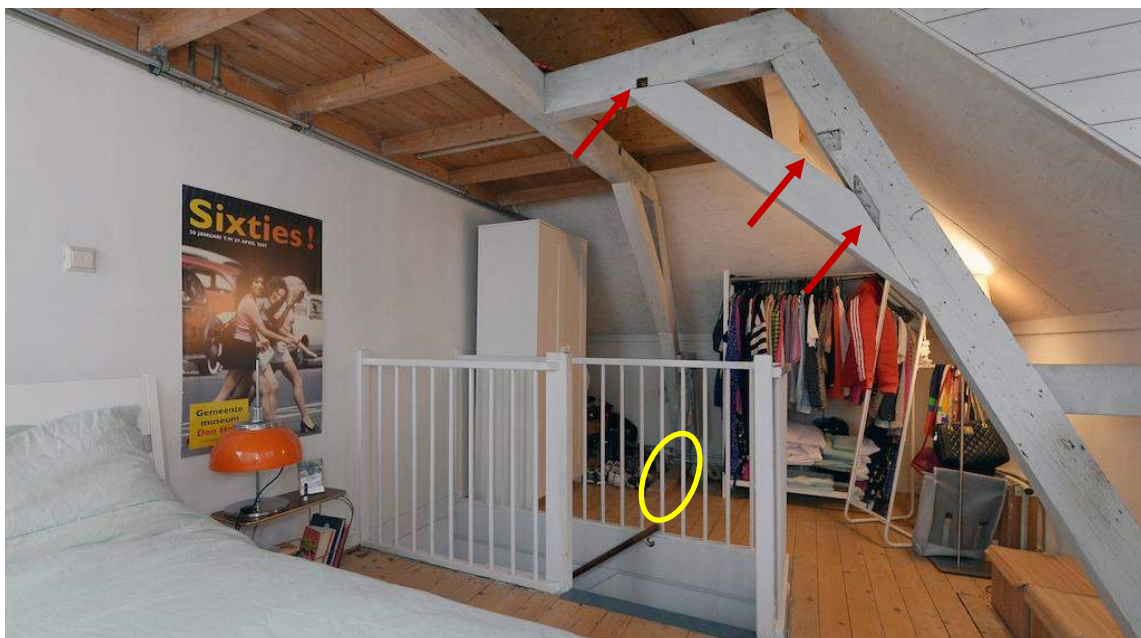
Afbeelding 14 (vorige pagina) - Dekbalkspant van woning nummer 2. Geel omcirkeld de slof onder de spantbenen (foto Stadsherstel Den Haag). In het spantbeen aan de zijgevelzijde zijn littekens zichtbaar in het hout, die vermoedelijk verwijzen naar de constructie van de oorspronkelijke trap met een doorlopende spil (rode pijlen),

Het spant is door middel van penverbindingen geconstrueerd. Aan het houtwerk van het spant is duidelijk te zien dat er in het verleden aanpassingen aan de kap hebben plaatsgevonden. De dekbalken en de spantbenen zijn naar verwachting nog origineel uit de eerste bouwphase (alleen met zekerheid te zeggen na dendrochronologisch onderzoek). Het houtwerk is grof gehakt en heeft wisselende maatvoering. In de dekbalk tussen de voor- en de achtergevel en het spantbeen aan de achtergevelzijde is een telmerk aangebracht in de vorm van zes ronde gaten met een kleine ruimte tussen het derde en vierde gat. Dus eigenlijk twee keer drie gaten. Deze zijn ook terug te vinden in het spantbeen aan de achtergevelzijde. Daar is het merk iets anders verdeeld, namelijk in een keer drie keer twee gaten en is in de dekbalk geen telmerk aanwezig. Ook het spantbeen aan de zijgevelzijde is niet voorzien van telmerken. De korbeel aan deze zijde is jonger dan de overige delen van de kap. De spantbenen en de ingehangen dekbalken aan de zijgevelzijde zijn vermoedelijk ook uit de bouwperiode van de Geefhuisjes. Zowel in de eerste dekbalk als het spantbeen bij de trap zijn littekens zichtbaar van een eerdere bouwphase. Uitgaande van de oude plattegrond van de woning kwam de trap dicht onder het zijdakschild boven en liep de spil van de trap door tot aan het spant.<sup>16</sup> Bij de aanpassing van de trappen is de oude trapconstructie verwijderd, waardoor de littekens achter zijn gebleven. De korbeel dateert ook uit de tijd van de laatste renovatie, 1991. Evenals het blokkeel. Het tweede spantbeen met dekbalk aan de zijgevelzijde is in zijn geheel vermoedelijk uit de bouwperiode. De vernieuwde flieringbalk ligt hier op een extra klosje. Tussen de dekbalk en een nieuw tegen de zijgevel aangebrachte balk is een vliering aangebracht.

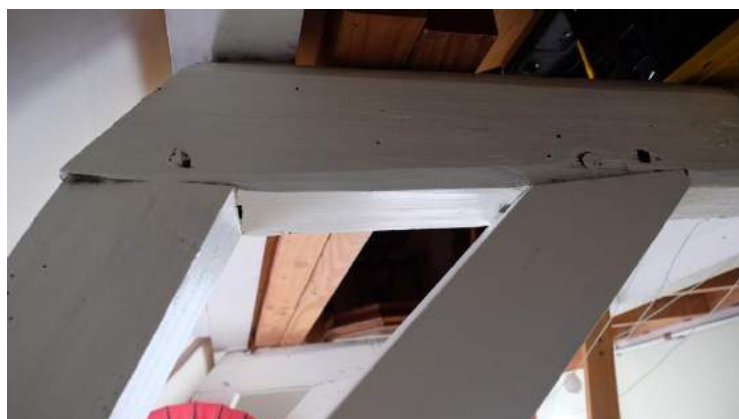
Afbeelding 16 (linksonder) – Spant bij de trap aan de zijgevelzijde, gezien vanaf de voorgevel.

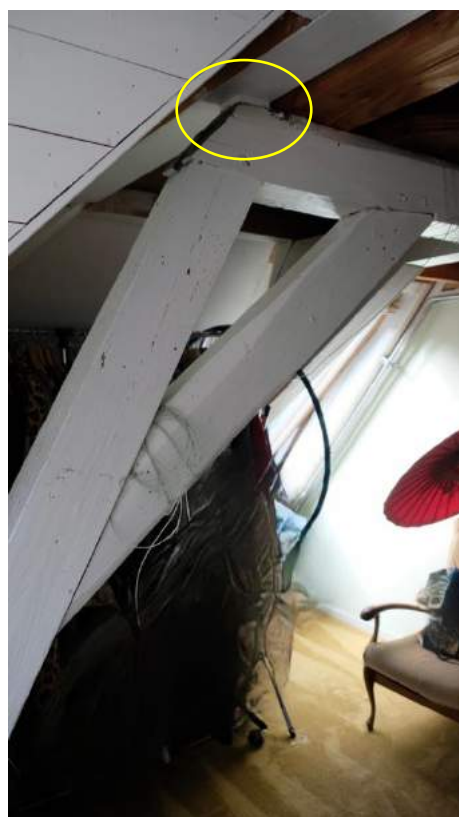
Afbeelding 17 (rechtsonder) – Spant aan de zijgevelzijde aan de kant van de achtergevel. Het extra klosje onder de fliering is geel omcirkeld.

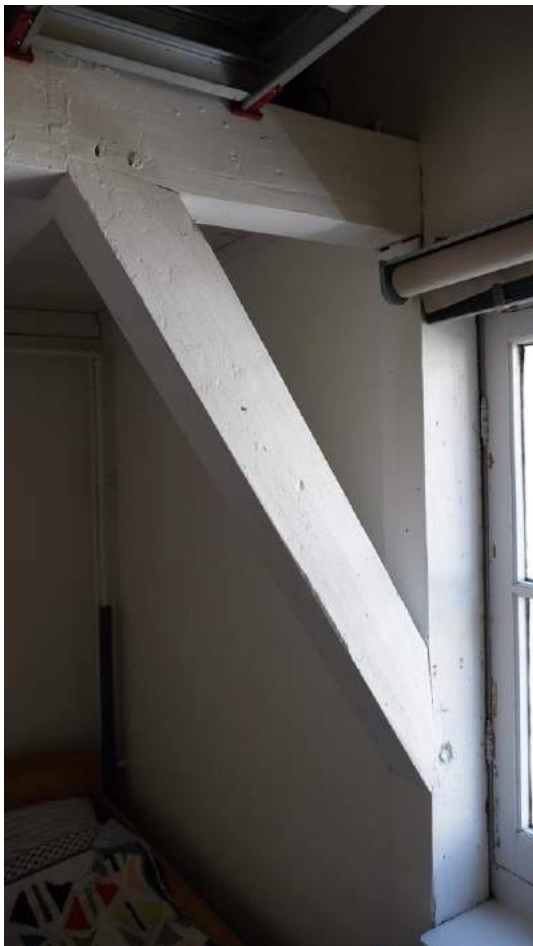
Afbeelding 18 (links) – De opgemetselde gevel van nummer 12 leidt ertoe dat er gebruik is gemaakt van een muurstijl in plaats van een spantbeen.

Net als nummer 2 heeft nummer 12 een verbijzonderd spant. Ditmaal vanwege de in een fronton opgemetselde gevel. Het basisspant bestaat uit een asymmetrisch dekbalkspant waarop een schaarspant met overkepte balk is geplaatst. De nokgording rust tussen de geschaarde spantbenen. De verbinding wordt versterkt met een houten schetsplaat. Net als bij woning nummer 2 zijn de verbindingen tussen de balken tot stand gebracht door een penverbinding. Aan de voorgevelzijde is het spantbeen als een muurstijl uitgevoerd, die naast het raam is geplaatst. De dekbalk is in de muur op de muurstijl ingelegd. Vanwege de muurstijl is aan deze zijde geen slof noodzakelijk en deze is er dan ook niet. Er zijn geen zichtbare aanwijzingen die erop duiden dat dit deel van het spant ooit is vervangen.

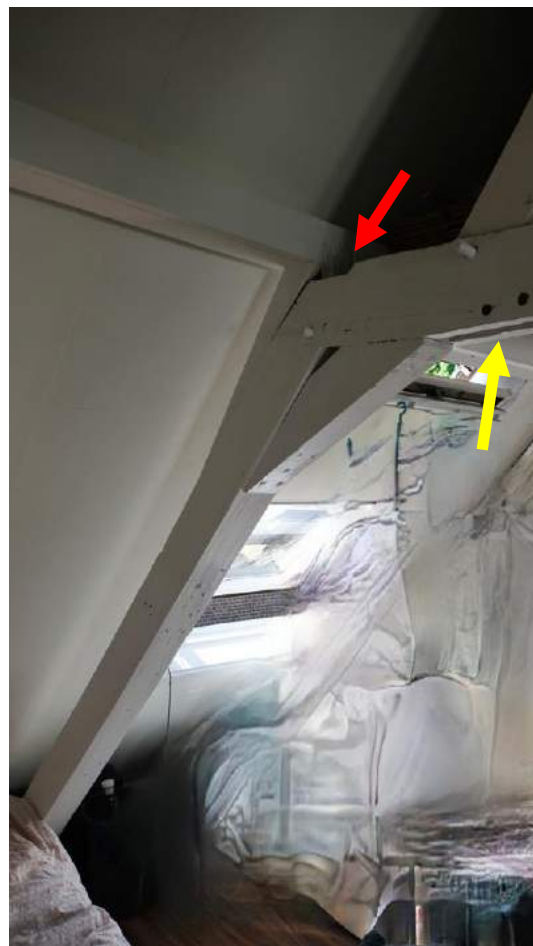
Afbeelding 19 (rechts) – Het spantbeen aan de achtergevelzijde is meermaals aangepast. De fliering is verplaatst (rode pijl) en de korbeel is vervangen door een kleiner exemplaar. De gaten laten duidelijk zien waar de korbeel eerst was bevestigd (gele pijl). Op deze afbeelding is ook duidelijk zichtbaar dat het schaarspant smaller is dan het dekbalkspant.

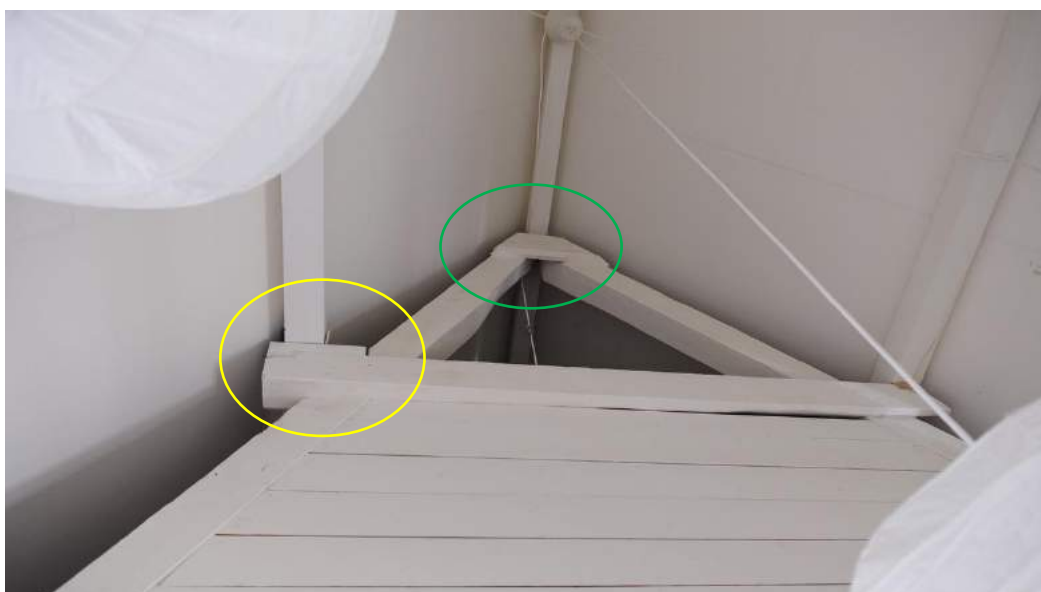
Afbeelding 21 (onder) – De overkepte balk van het schaarspant is aan de achtergevelzijde opgehoogd om de fliering te kunnen dragen (gele cirkel). Ter plaatse van de nok is de constructie verstevigd met een houten schetsplaat (groene cirkel).

Het schaarspant is smaller dan het dekbalkspant, waardoor de spantbenen verder van de muur afliggen. De overkepte balk is vrij breed en draagt de fliering. Aan de achtergevelzijde is de overkepte balk opgehoogd om de fliering te kunnen ondersteunen. Het spantbeen van het schaarspant dat aan de voorgevelzijde ligt is voorzien van een telmerk vijf uitgehakte cirkels. Ter plaatse van de opgemetselde gevel wordt de ruimte overspannen door een dekbalk, die zowel in de muur rust als op de dekbalk van het dekbalkspant. De rest van de constructie van dit deel bestaat uit een hoekkeper en een nokgording.

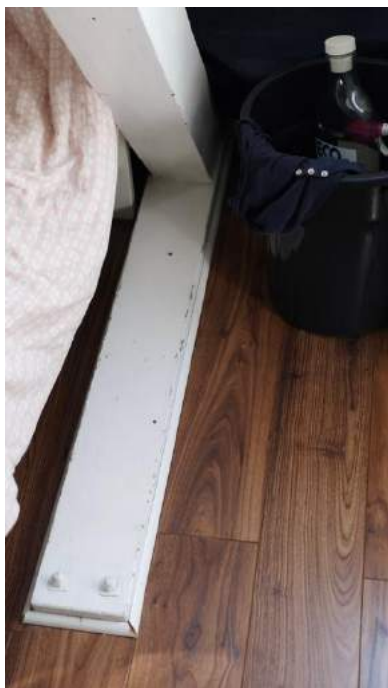
Afbeelding 22 (linksboven) – De slof onder het spantbeen steekt enige centimeters boven de vloer uit.

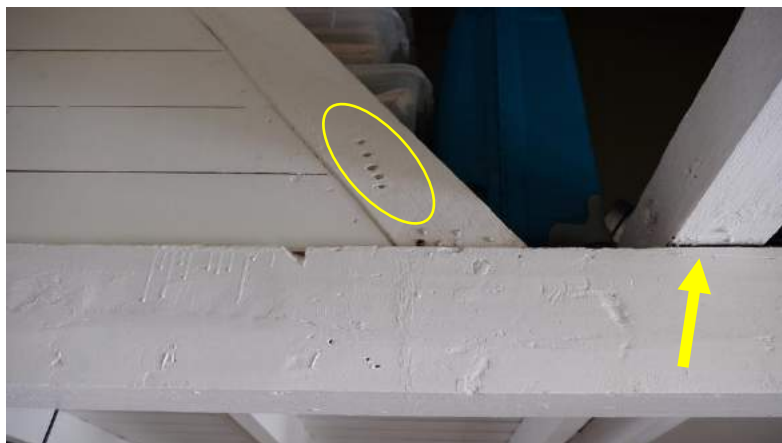
Afbeelding 23 (rechtsboven) – Het telmerk op het spantbeen van het schaarspant bestaat uit vijf gehakte cirkels (gele cirkel). Rechts op de afbeelding loopt de dekbalk die voor de opgemetselde gevel langsloopt (gele pijl).

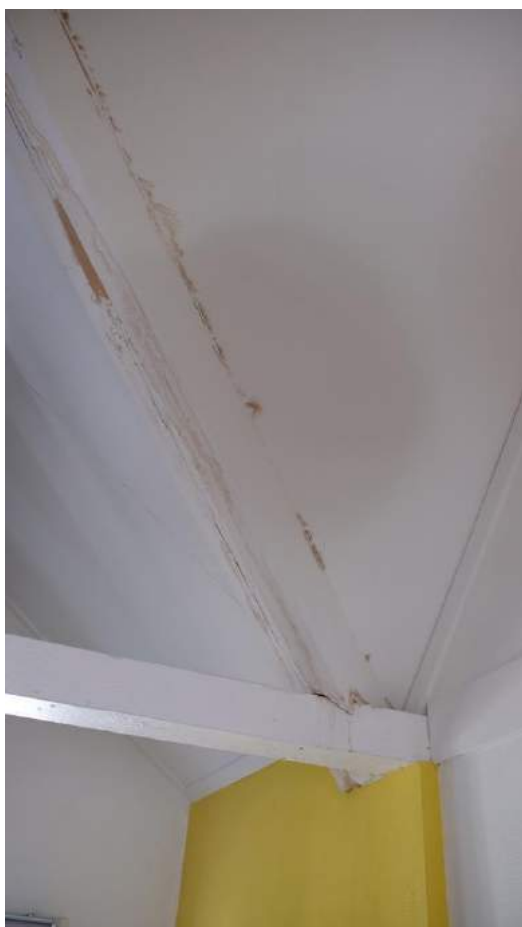
Afbeelding 24 (onder) – Hoekkeper van de opgemetselde geveltop en de in de muur ingelegde dekbalk.

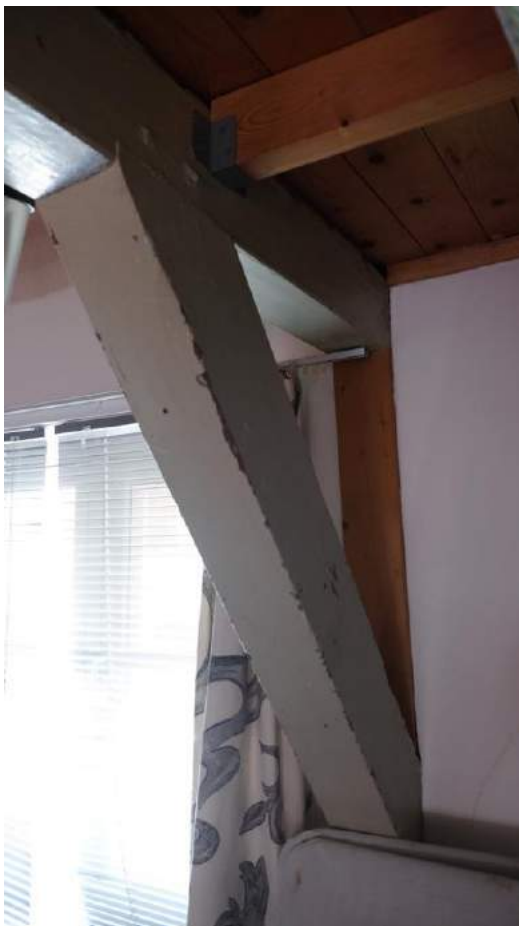
Afbeelding 25 (linksboven) – De muurstijl en het korbelaar ondersteunen de dekbalk ter plaatse van de opgehoogde voorgevel. Zichtbaar is de in 1991 ingebrachte vliering.

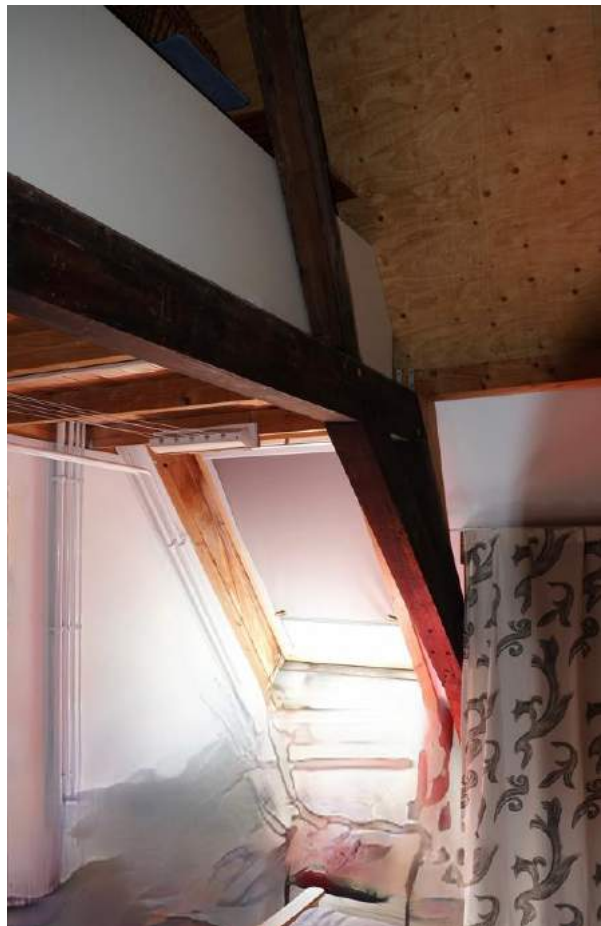
Afbeelding 26 (rechtsboven) – Ter plaatse van de achtergevel wordt de dekbalk ondersteund door een spantbeen. Het spantbeen van het schaarspant staat een tiental centimeters van de dakplaat af.

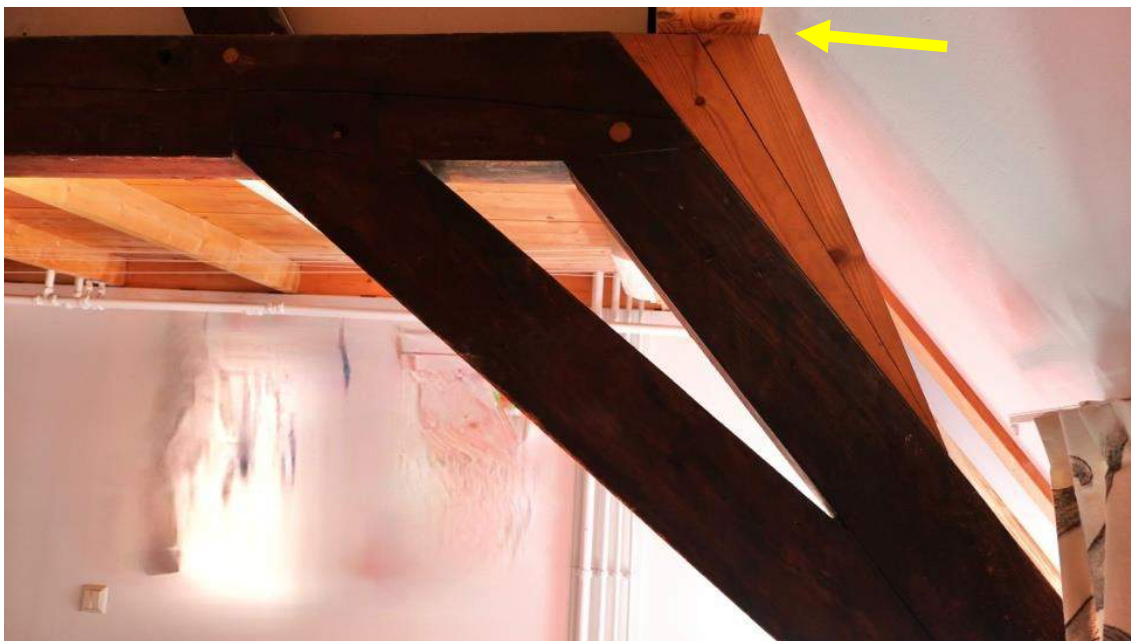
Afbeelding 27 (boven) – De vernieuwde fliering wordt gedragen door een houten scheg of driehoekig blok dat tegen het spantbeen is bevestigd (gele pijl). Enkele pennen zijn vervangen.

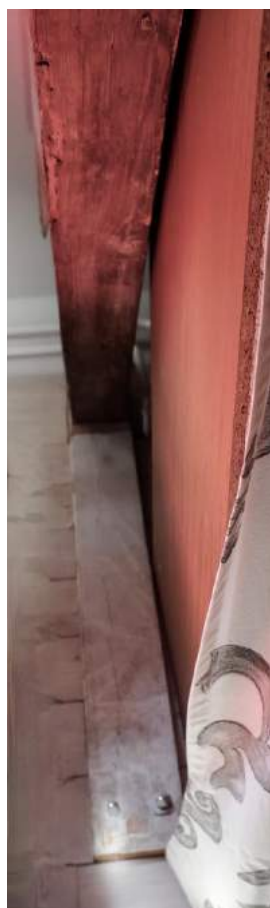
Afbeelding 28 (linksboven) – De slof onder het spantbeen ter plaatse van de achtergevel.

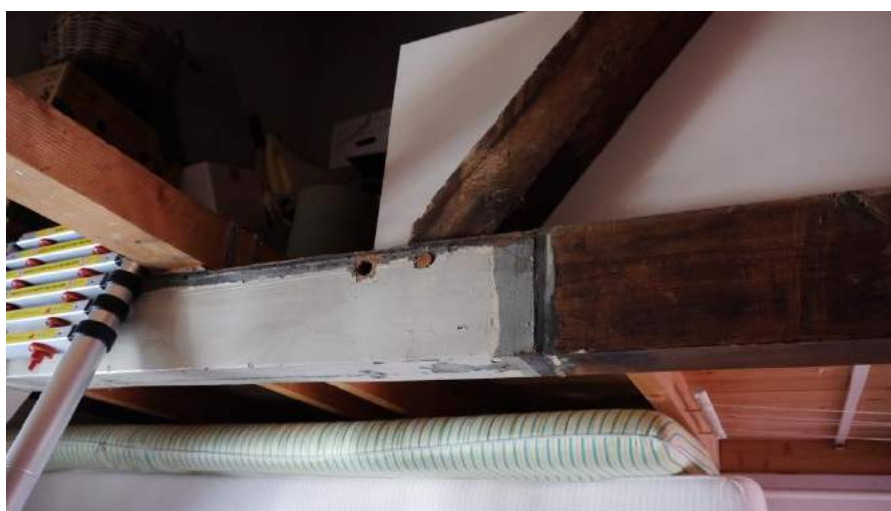
Afbeelding 29 (rechtsboven) – De dekbalk is voorzien van een bruine geloogde dan wel gebeitste laag. Op sommige plekken zijn verschillende verflagen te zien. Het spantbeen van het schaarspant is door middel van een penverbinding bevestigd. Het hout is op de hoeken aangetast door insecten. De aanwezigheid van het ongebruikte pengat bevestigt het vermoeden dat het betreffende spantbeen in de voorgaande eeuwen is vervangen.

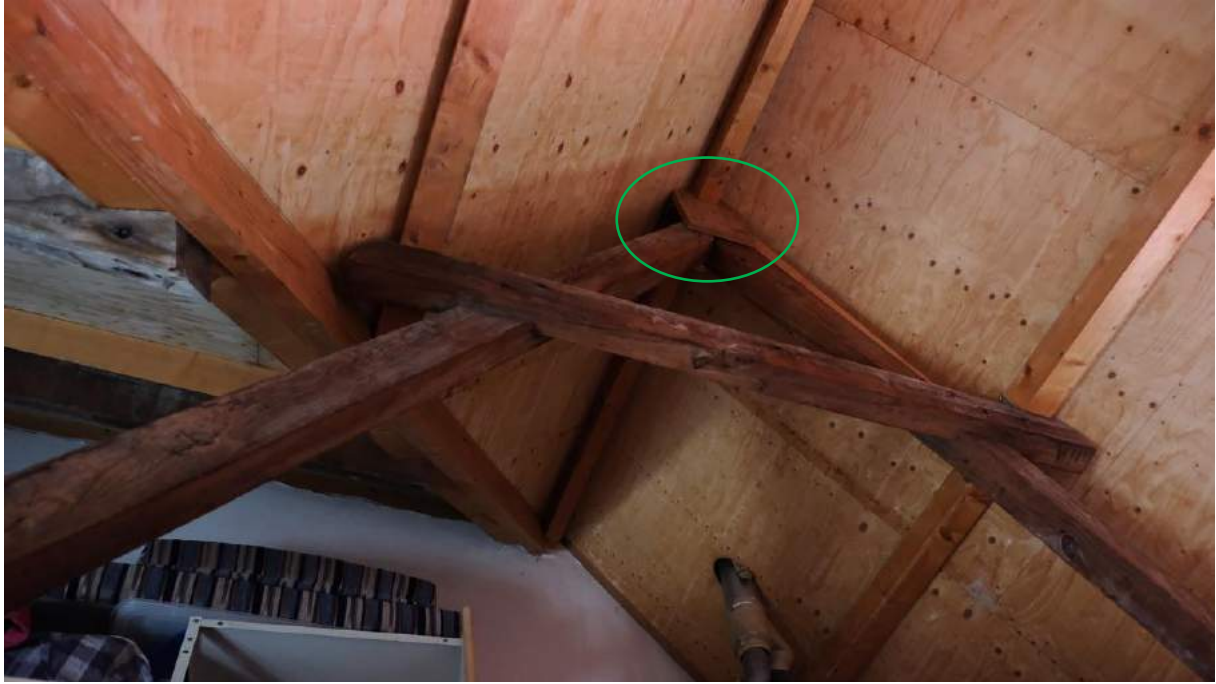
Afbeelding 30 (boven) – De overkepte balk ondersteunt de nieuwe flieren en nokgording. De oude schetsplaat is vervangen door een groter exemplaar (groene cirkel).

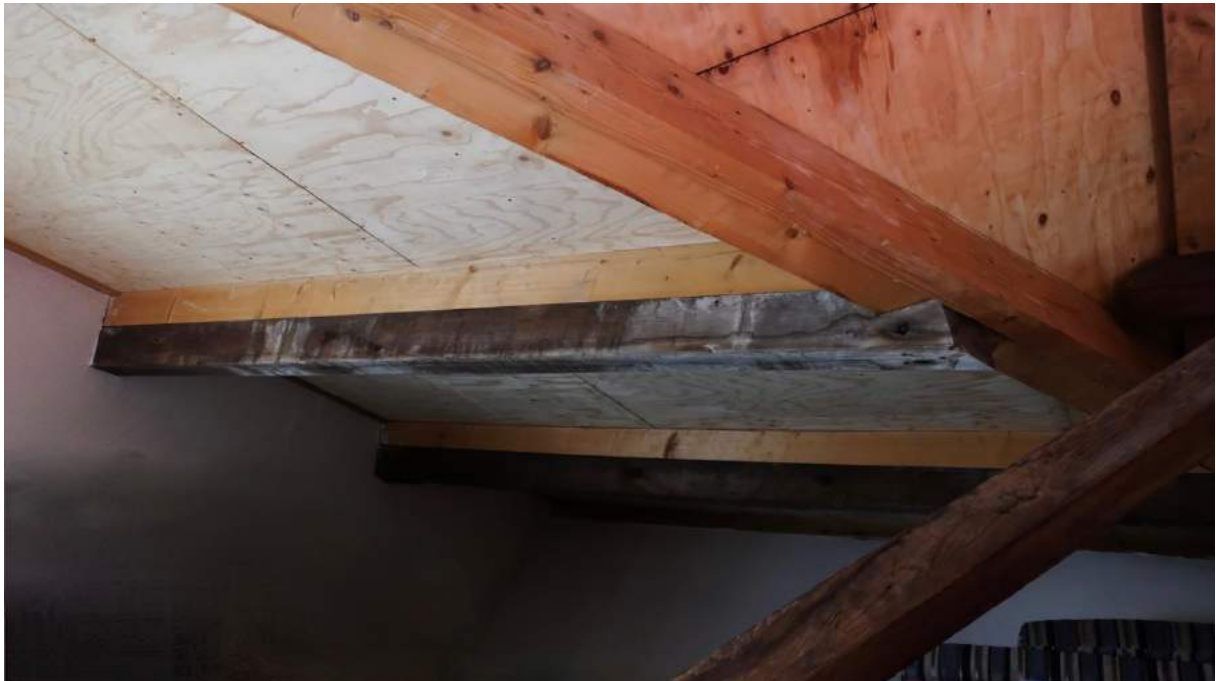
Afbeelding 31 (onder) – De aanpassingen in de flieren en de ondersteunende gordingen van de opgemetselde voorgevel zijn duidelijk zichtbaar als toevoeging.

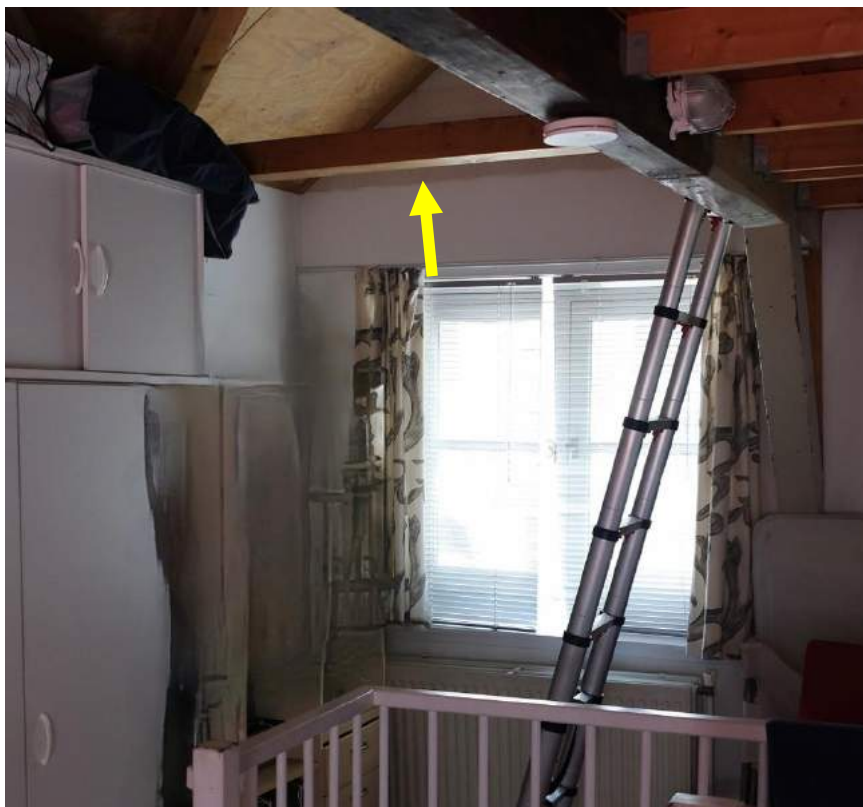
Afbeelding 32 – Ook de dekbalk van de opgemetselde gevel is vervangen (gele pijl).

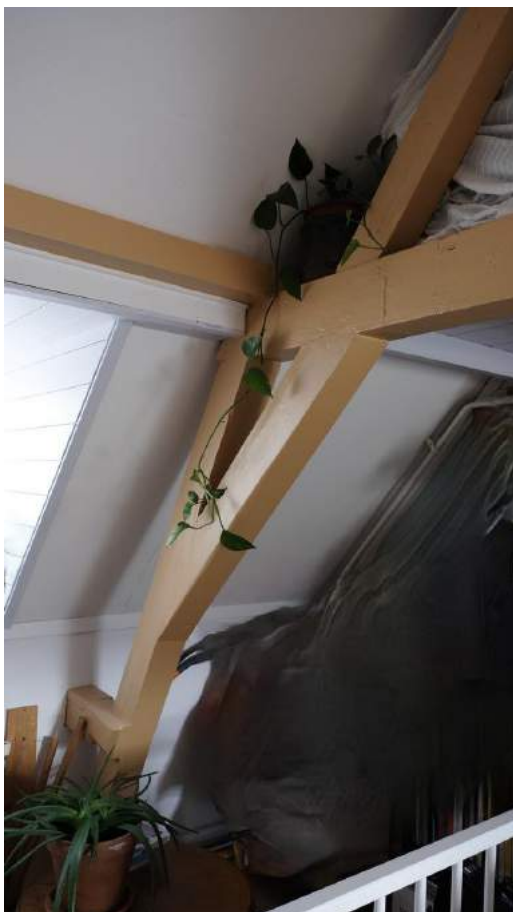
Afbeelding 33 (links) – Dekbalkspant en schaarspant voorgevelzijde.

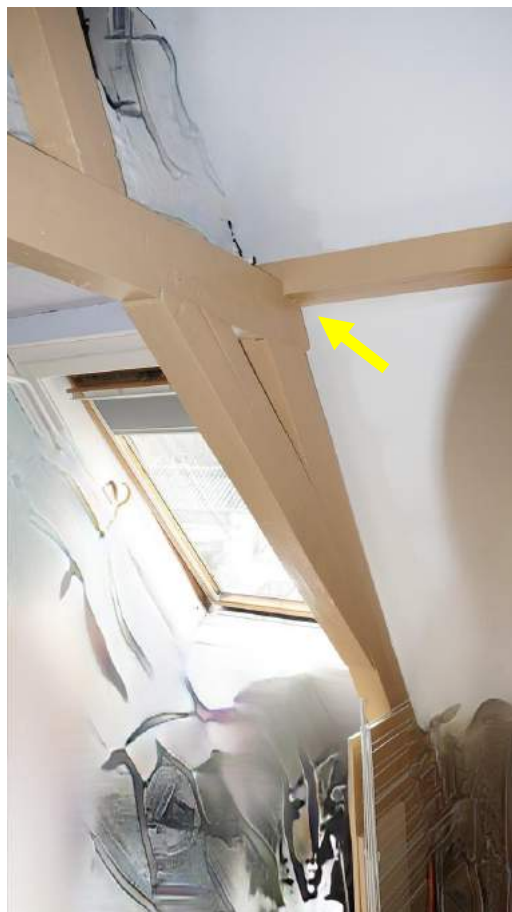
Afbeelding 34 (rechts) – Dekbalkspant en spantbeen schaarspant achtergevelzijde. De fliering ligt op zijn oorspronkelijke positie in een inkeping van de dekbalk (gele pijl).

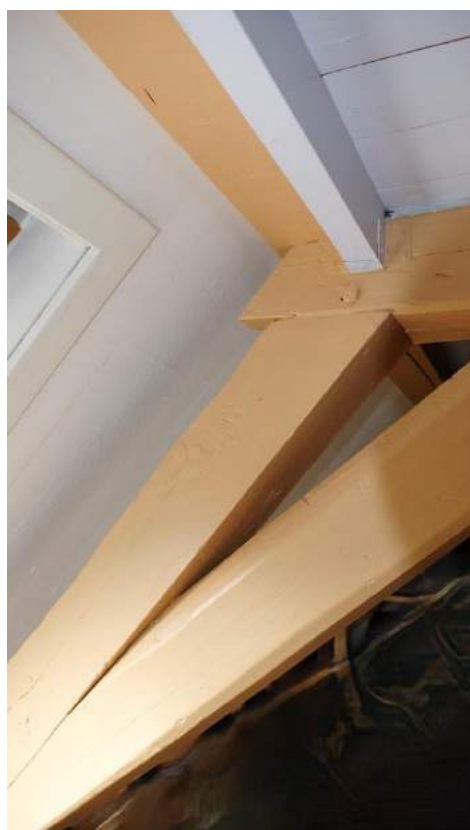
Afbeelding 35 (links) – Dekbalkspant achtergevelzijde. De penverbindingen zijn goed zichtbaar.

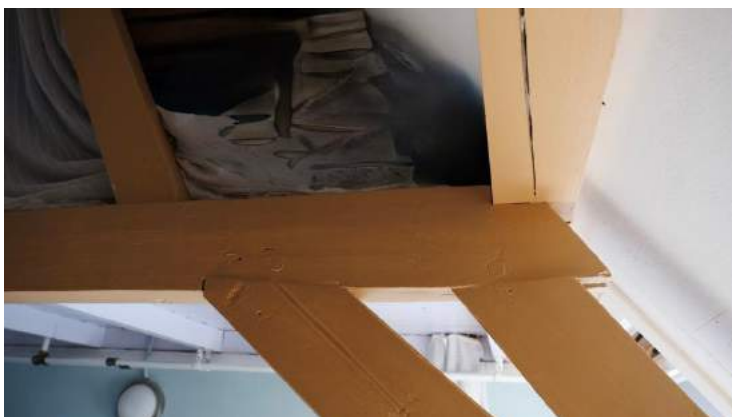
Afbeelding 36 (onder) – Dekbalkspant, spantbeen, schaarspant en fliering achtergevelzijde. Ook hier zijn de penverbindingen goed zichtbaar.

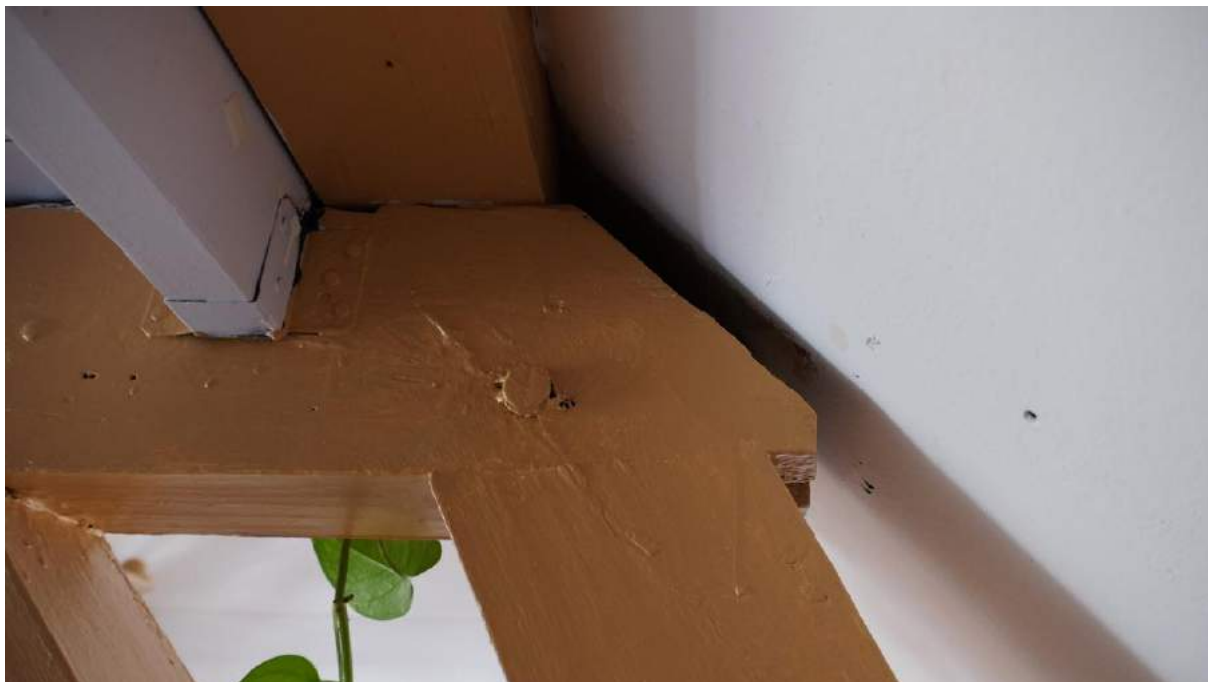
Afbeelding 37 (onder) – Aansluiting spantbeen, dekbalk en fliering aan de voorgevelzijde. De witte balk die haaks op de dakbalk staat is van de in 1991 aangebrachte vliering.

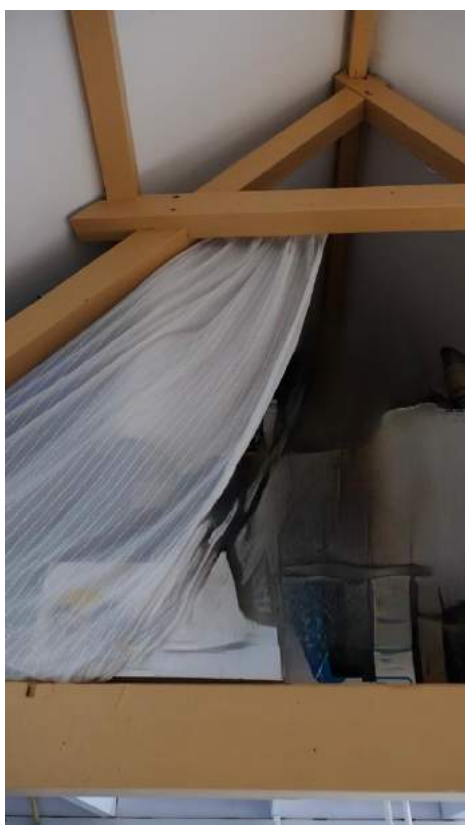
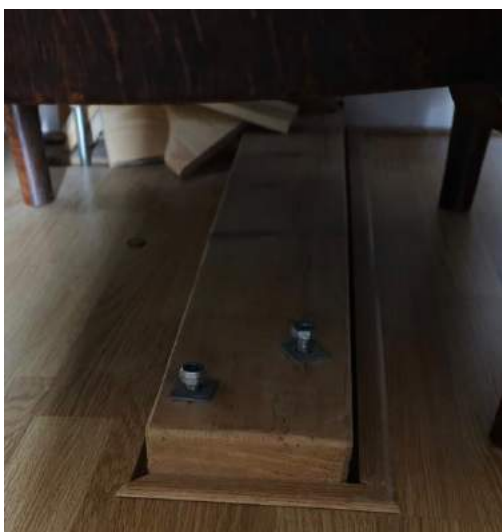
Afbeelding 38 (linksboven) – Zicht op het schaarspant. De schetsplaat ter plaatse van de nokgording ontbreekt.  
 Afbeelding 39 (linksboven) – De slof van jong hout aan de voorgevelzijde.

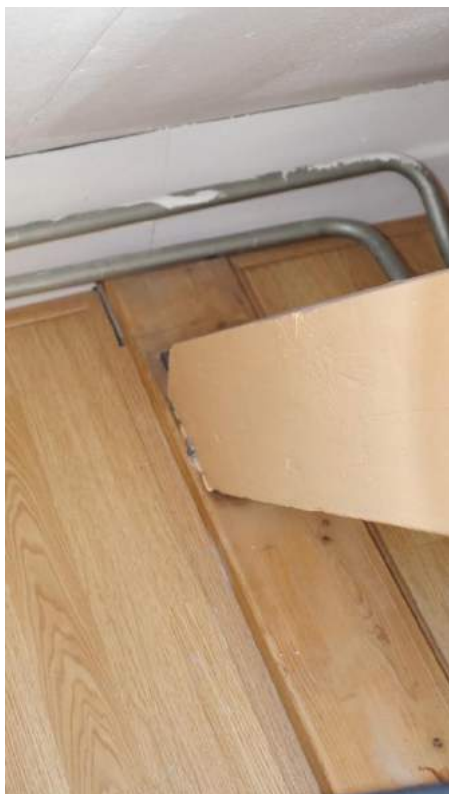
Afbeelding 40 (links) – Slof aan de achtergevelzijde.

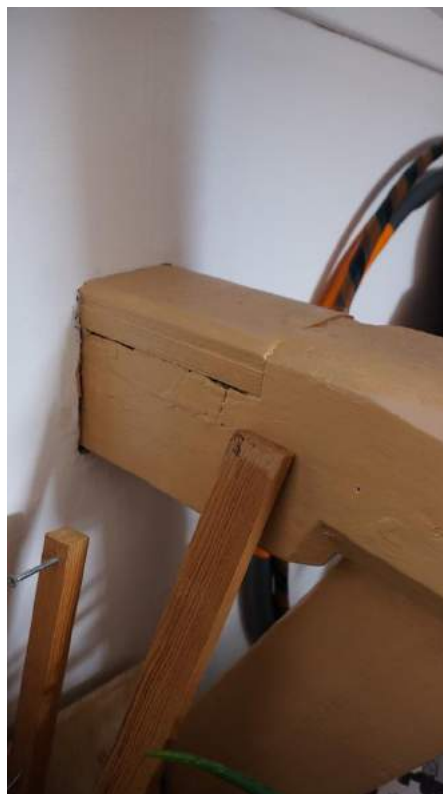
Afbeelding 41 (rechts) – Het blokkeel heeft een reparatie ondergaan met een las.

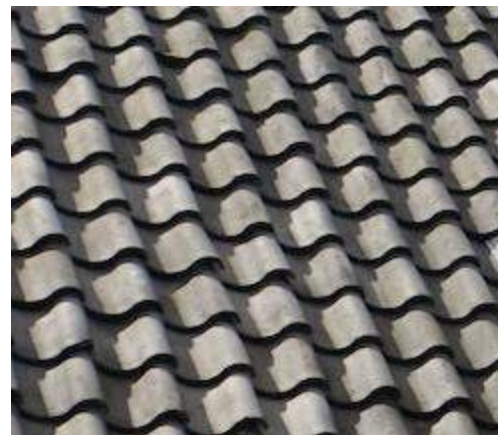
Afbeelding 43 (rechts) – De gesmoorde Opnieuw Verbeterde Holle pannen op het dak van de Geefhuisjes.

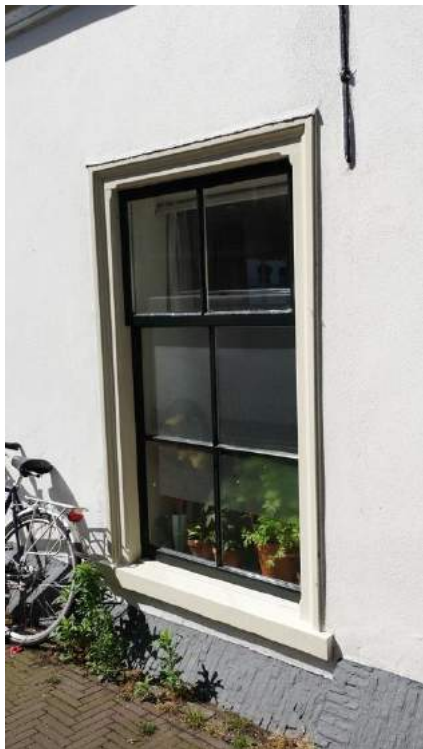
Afbeelding 44 (linksboven) – Venster aan de zijgevelzijde van nr. 2, zijde Lange Beestenmarkt.

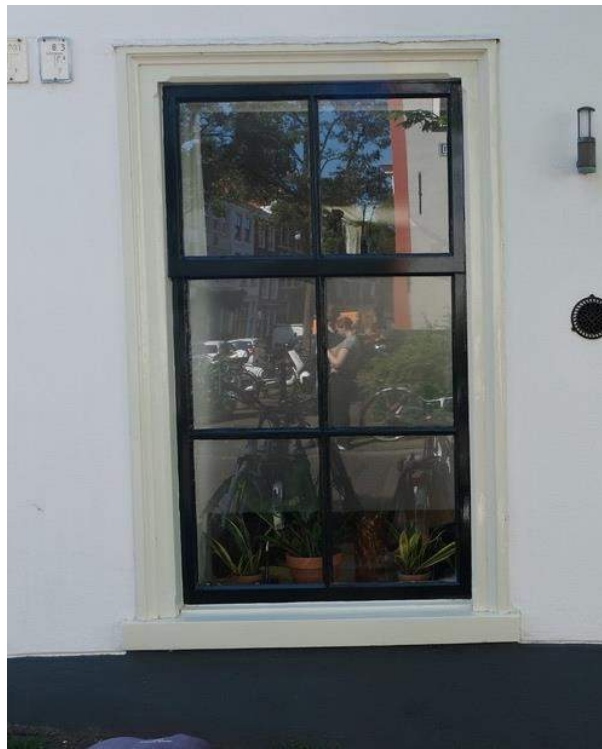
Afbeelding 45 (rechtsboven) – Venster van huisnummer 2 aan de voorgevelzijde.

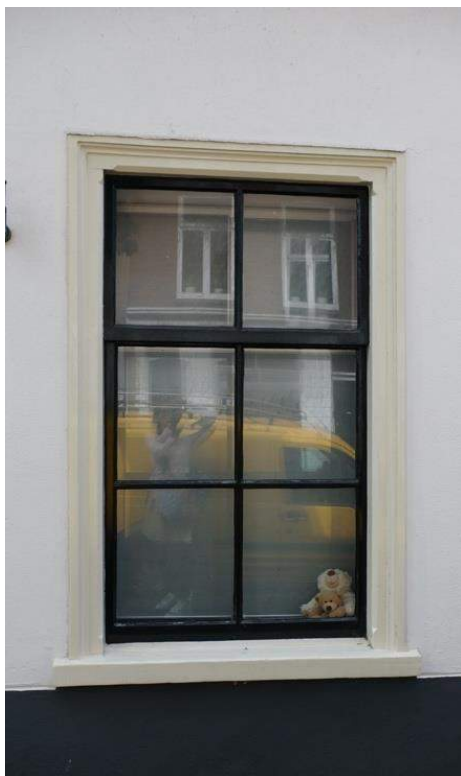
Afbeelding 46 (linksonder) - Venster huisnummer 24.

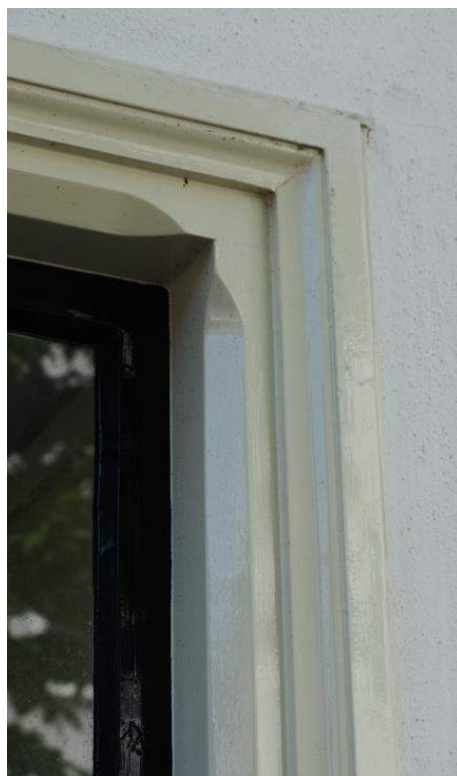
Afbeelding 47 (rechtsonder) – Detail van de gebiljoende stijlen en bovendorpel van de kozijnen in de voorgevel van het bouwblok.

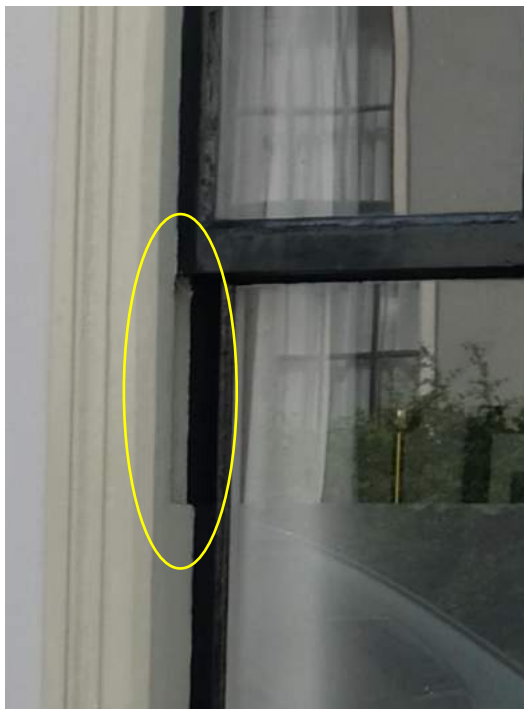
Afbeelding 48 (linksboven) – Inkeping in het kozijn van nr. 8 ten behoeve van het naar beneden schuivend bovenlicht.

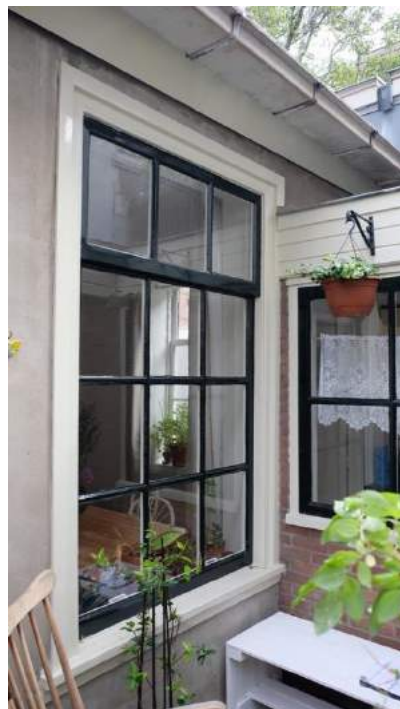
Afbeelding 49 (rechtsboven) – Achtergevelvenster van huisnummer 2.

De achtergevel is per woning uitgevoerd met een schuifvenster. Het kozijn bestaat uit stijlen en een bovendorpel met een brede lijst en een kraalprofiel. Het kozijn is als een lijstwerk rondom de raamdelen aanbracht. Bij nummer 2 en 12 is de onderdorpel, mogelijk als gevolg van rot, vervangen en steekt nu net als aan de voorgevelkozijnen breder dan het kozijn. De onderdorpel is bij de beide kozijnen op verschillende wijze uitgevoerd. De roedenverdeling met onder negen ruiten en boven drie ruiten verwijst naar het einde van de 18<sup>de</sup> of het begin van de 19<sup>de</sup> eeuw als datering. In 1776 maakt de glazenier melding van nieuwe ramen in de woningen nummer van nummer 2 (huidige 4), nummer 8 (huidige 18) en nummer 12 (huidige 24). Hoeveel het aantal glazen dat hij hierin plaatst niet overeen lijkt te komen met het aantal ruiten dat nu in de vensters zitten, is het mogelijk dat dit de nieuwe achtergevelkozijnen betreffen die wij nu nog in de gevel zien. De periodisering sluit aan op de typologie van de ramen.

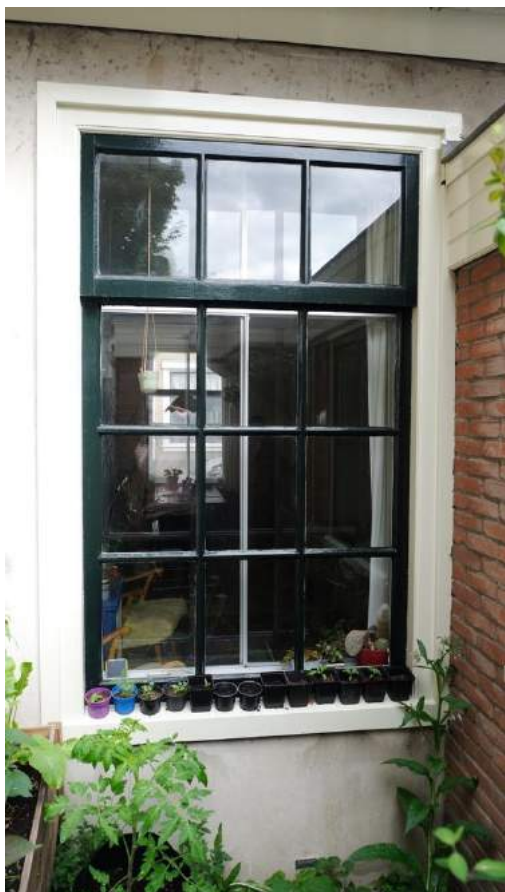
Afbeelding 50 (linksboven) – Achtergevelvenster huisnummer 22.

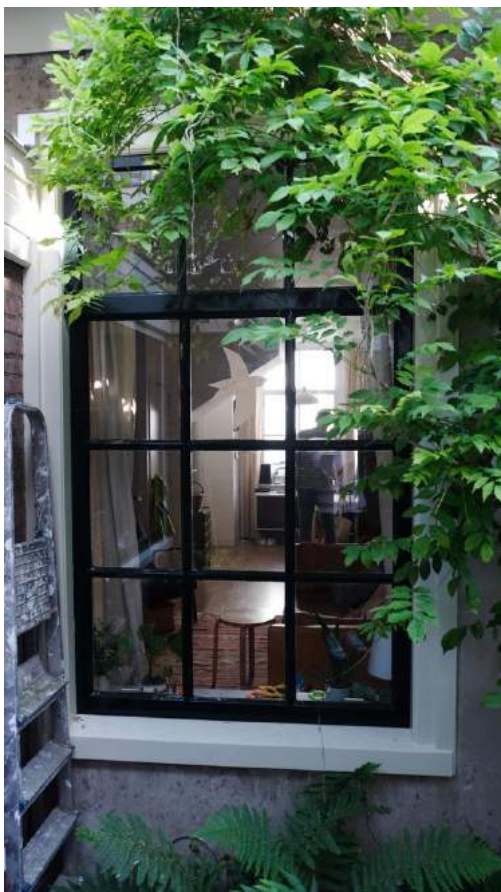
Afbeelding 51 (rechtsboven) - Achtergevelvenster huisnummer 12

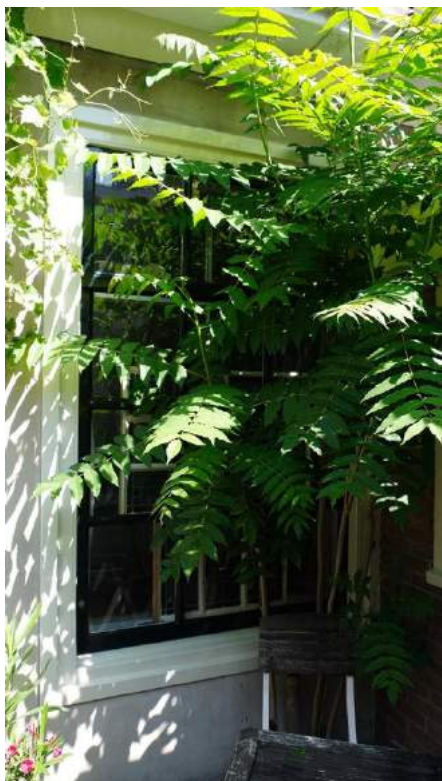
Afbeelding 54 (onder) – De vensters van nummer 12 en 14 in het opgemetselde hart van de gevel hebben een zeer diepe negge en een zware middenstijl. Hier is het venster van nummer 14 te zien.

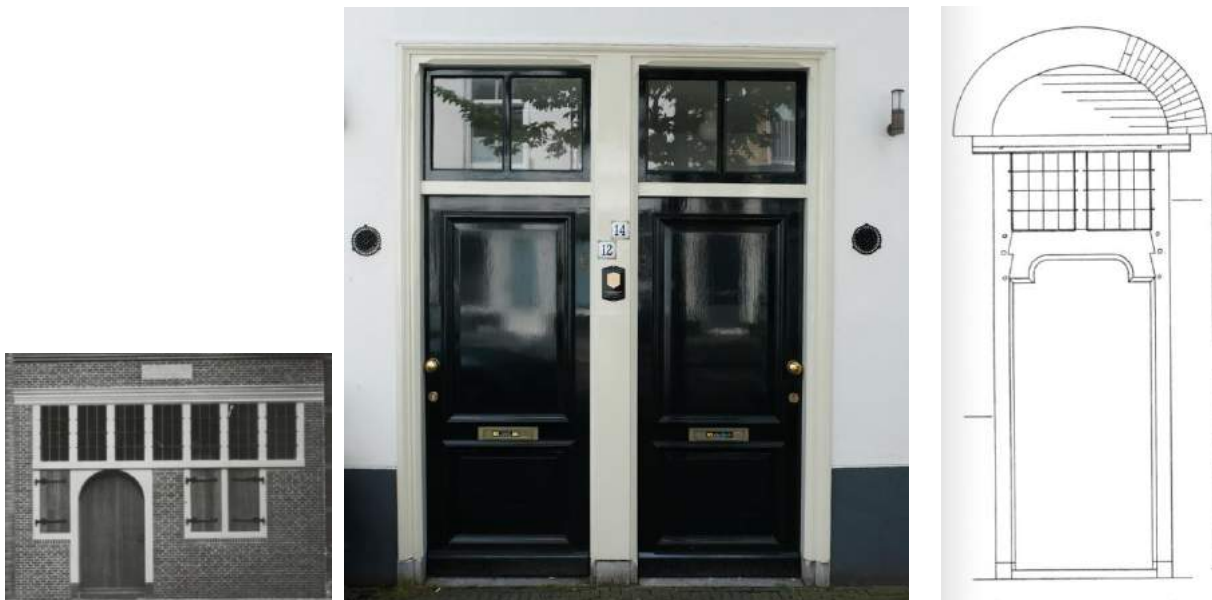
Afbeelding 57 (middenboven) - De voordeuren van nummer 12 en 14. Alle voordeuren zijn identiek.

De voordeuren van de woningen zijn allemaal identiek. De deuren zijn in gebiljoende kozijnen met een natuurstenen onderdorpel gevat. Boven het eenvoudige, ornamentloze kalf is een tweeruits bovenlicht aanwezig. De deur zelf is een houten paneeldeur met twee panelen en een waterslag. Volgens de instructies van de renovatie in 1977 zouden de deuren worden vervangen voor nieuwe deuren. De vraag is echter of dit is gebeurd, omdat de deuren tot de bel in de deur aan toe nog hetzelfde zijn als de deuren op de foto uit 1940. Mogelijk is toch besloten alleen delen aan te passen en de deuren te handhaven. De deuren dateren niet uit de bouwperiode, maar uit de periode van het neoclassicisme. De oorspronkelijke deur zal bestaan hebben uit een zwaar houten kozijn op neuten met een glas-in-loos bovenlicht boven een al dan niet geornamenteerd kalf, zoals bijvoorbeeld in afbeelding 58 is weergegeven of zoals de eerdergenoemde geïntegreerde pui.
