Cultuurhistorische en  
bouwhistorische verkenning

## Geefhuisjes

*Hoge Zand 2 tot en met 24  
Den Haag*

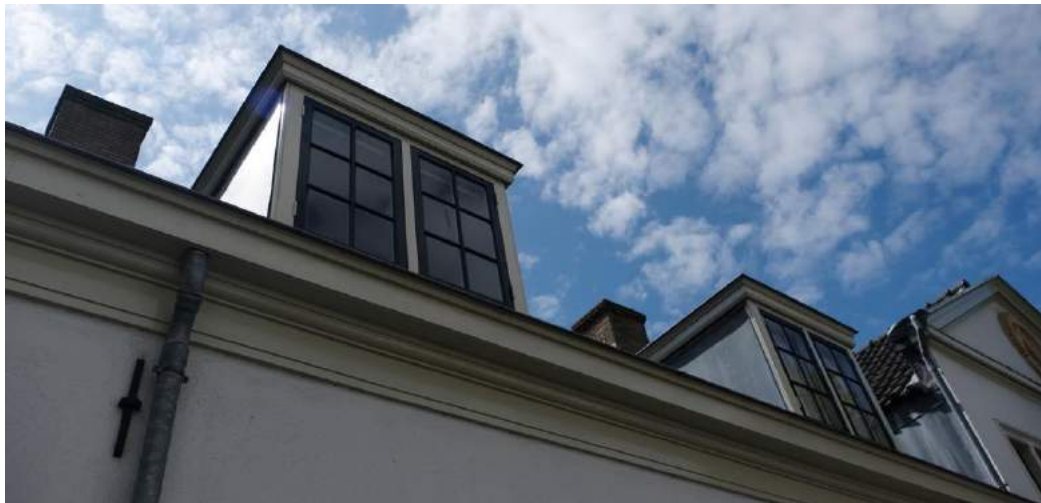
Afbeelding 59 – Dakkapellen op de woningen 8 en 10.

De dakkapellen zijn opgebouwd uit een houten kozijn met een middenstijl aan weerszijden waarvan een draaiend raam is geplaatst. Deze hebben een roedenverdeling met een zesruitsraam. Het geheel is afgedekt met een kroonlijst. De wangen zijn uitgevoerd in zink. Dat er bij de bouw van de bewoningen reeds rekening is gehouden met daglichttoetreding op de zolder, blijkt uit de rekeningen aan de rentmeesters. Deze gaan in op het herstel van de wangen van de zolderramen en het opnieuw voorzien van ruitjes en lood van de zolderramen. Deze laatste opmerking is ook interessant omdat dit betekent dat er niet alleen luiken waren voor het doorlichten en de daglichttoetreding. De ramen zullen in de 17<sup>de</sup> eeuw echter net als de glasramen van de kruiskozijnen aan duimgehangen hebben gehangen. Wanneer de aanpassing naar de huidige dakkapellen heeft plaatsgevonden is niet bekend. In het achterdakvlak zijn bij de laatste renovatie Velux dakramen opgenomen.

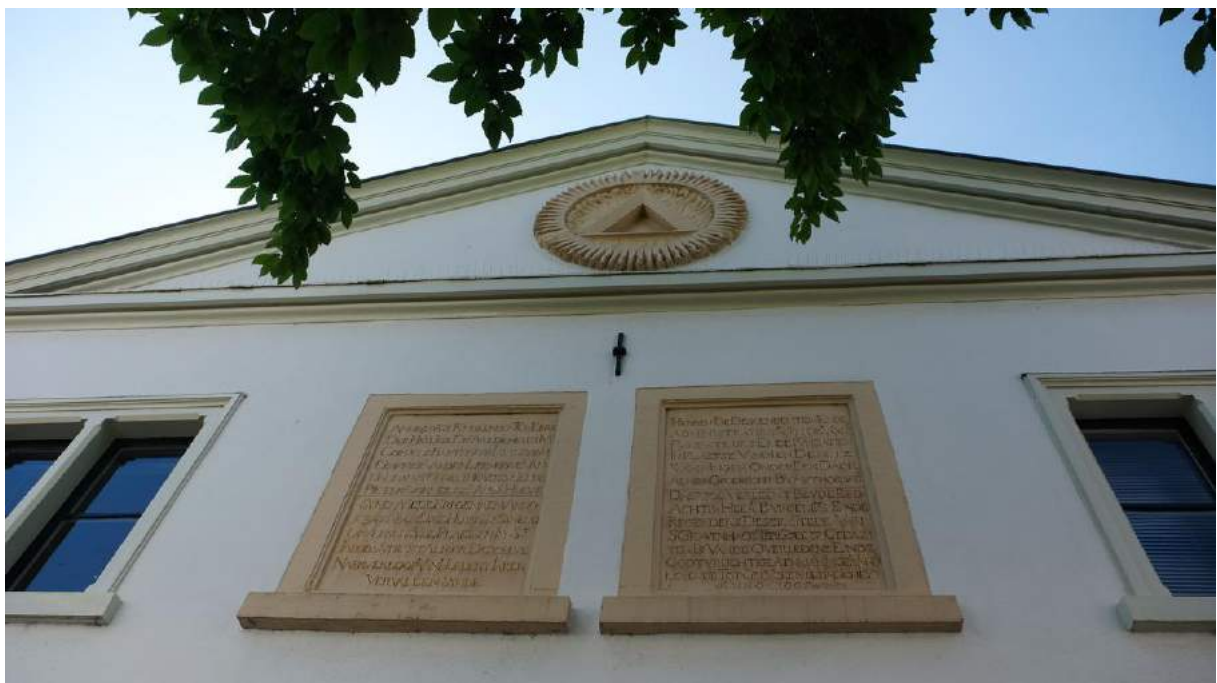
Afbeelding 60 – De twee natuurstenen tekstplaten en daarboven het Drievuldigheidssymbool.

In het fronton is een cirkelvormig ornament opgenomen dat is omrand met vlammen. In de cirkel is een driehoek geplaatst als verwijzing naar de Drievuldigheid – De Vader, de Zoon en de Heilige Geest. De cirkel is verder opgevuld met vlammen. Deze staan symbool voor de Drievuldigheid. In sommige christelijke denominaties staan de vlammen symbool voor de zon, die op haar buurt weer symbool staat voor Jezus als "het licht" en de "Zon van de wereld".<sup>22</sup> De eenvoudige symboliek is een kenmerk van de christelijke (protestantse) kerk na de Reformatie. Binnen het katholieke geloof was er veel meer sprake van beelden waarop heiligen of Christus zichtbaar waren. In de protestantse iconografie wordt er teruggegrepen op symbolen. De herkomst hiervan komt voort uit de bijbel waarin in Exodus 20 staat geschreven: u zult geen vreemde goden aanbidden.

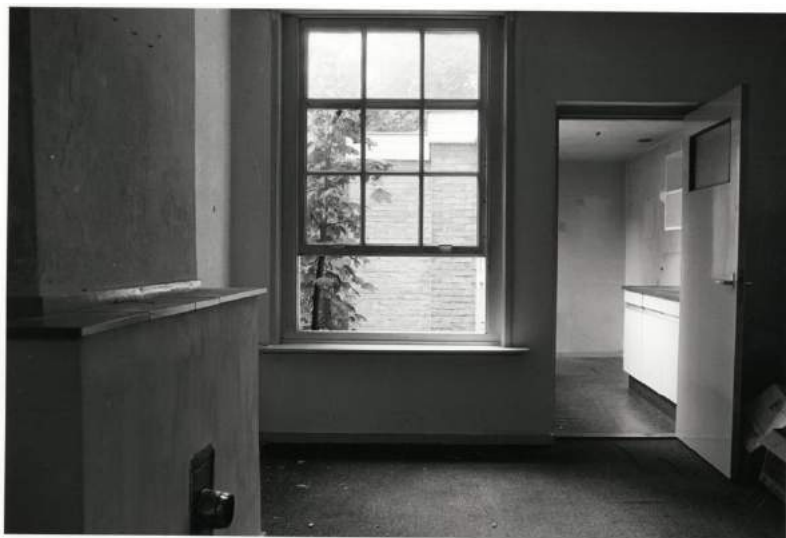
Afbeelding 63 (linksboven) – Interieur vlak voor de renovatie van 1991 (Haags gemeentearchief, vervaardiger P.G. Kempff).  
Afbeelding 64 (rechtsboven) – Restant van het rookkanaal op de zolderverdieping van de woningen. Op deze foto het rookkanaal van nummer 12.

De oorspronkelijke schouwen zijn bij de laatste renovatie verwijderd. Getuige een foto uit 1991 was in die tijd de haard al enige tijd daarvoor aangepast naar een gashaard, waardoor ook de oorspronkelijke schouw al niet meer aanwezig was. De rookkanalen zijn gedeeltelijk behouden op de zolderverdieping.

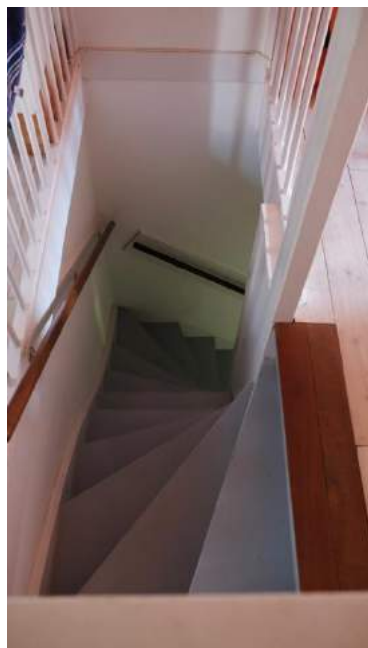
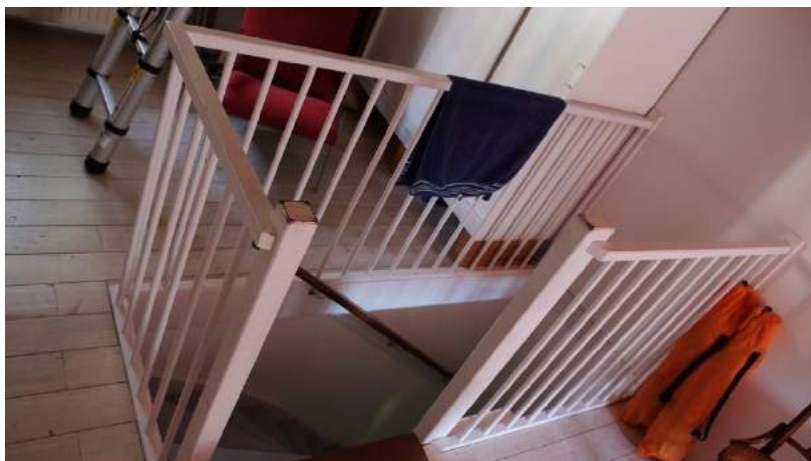
Afbeelding 65 (linksboven) – De trap met twee kwarten dateert uit de late 20<sup>ste</sup> eeuw. Hier het exemplaar van nummer 14.  
Afbeelding 66 (rechtsboven) – Het spijlenhekwerk rondom de trap, ook nummer 14.

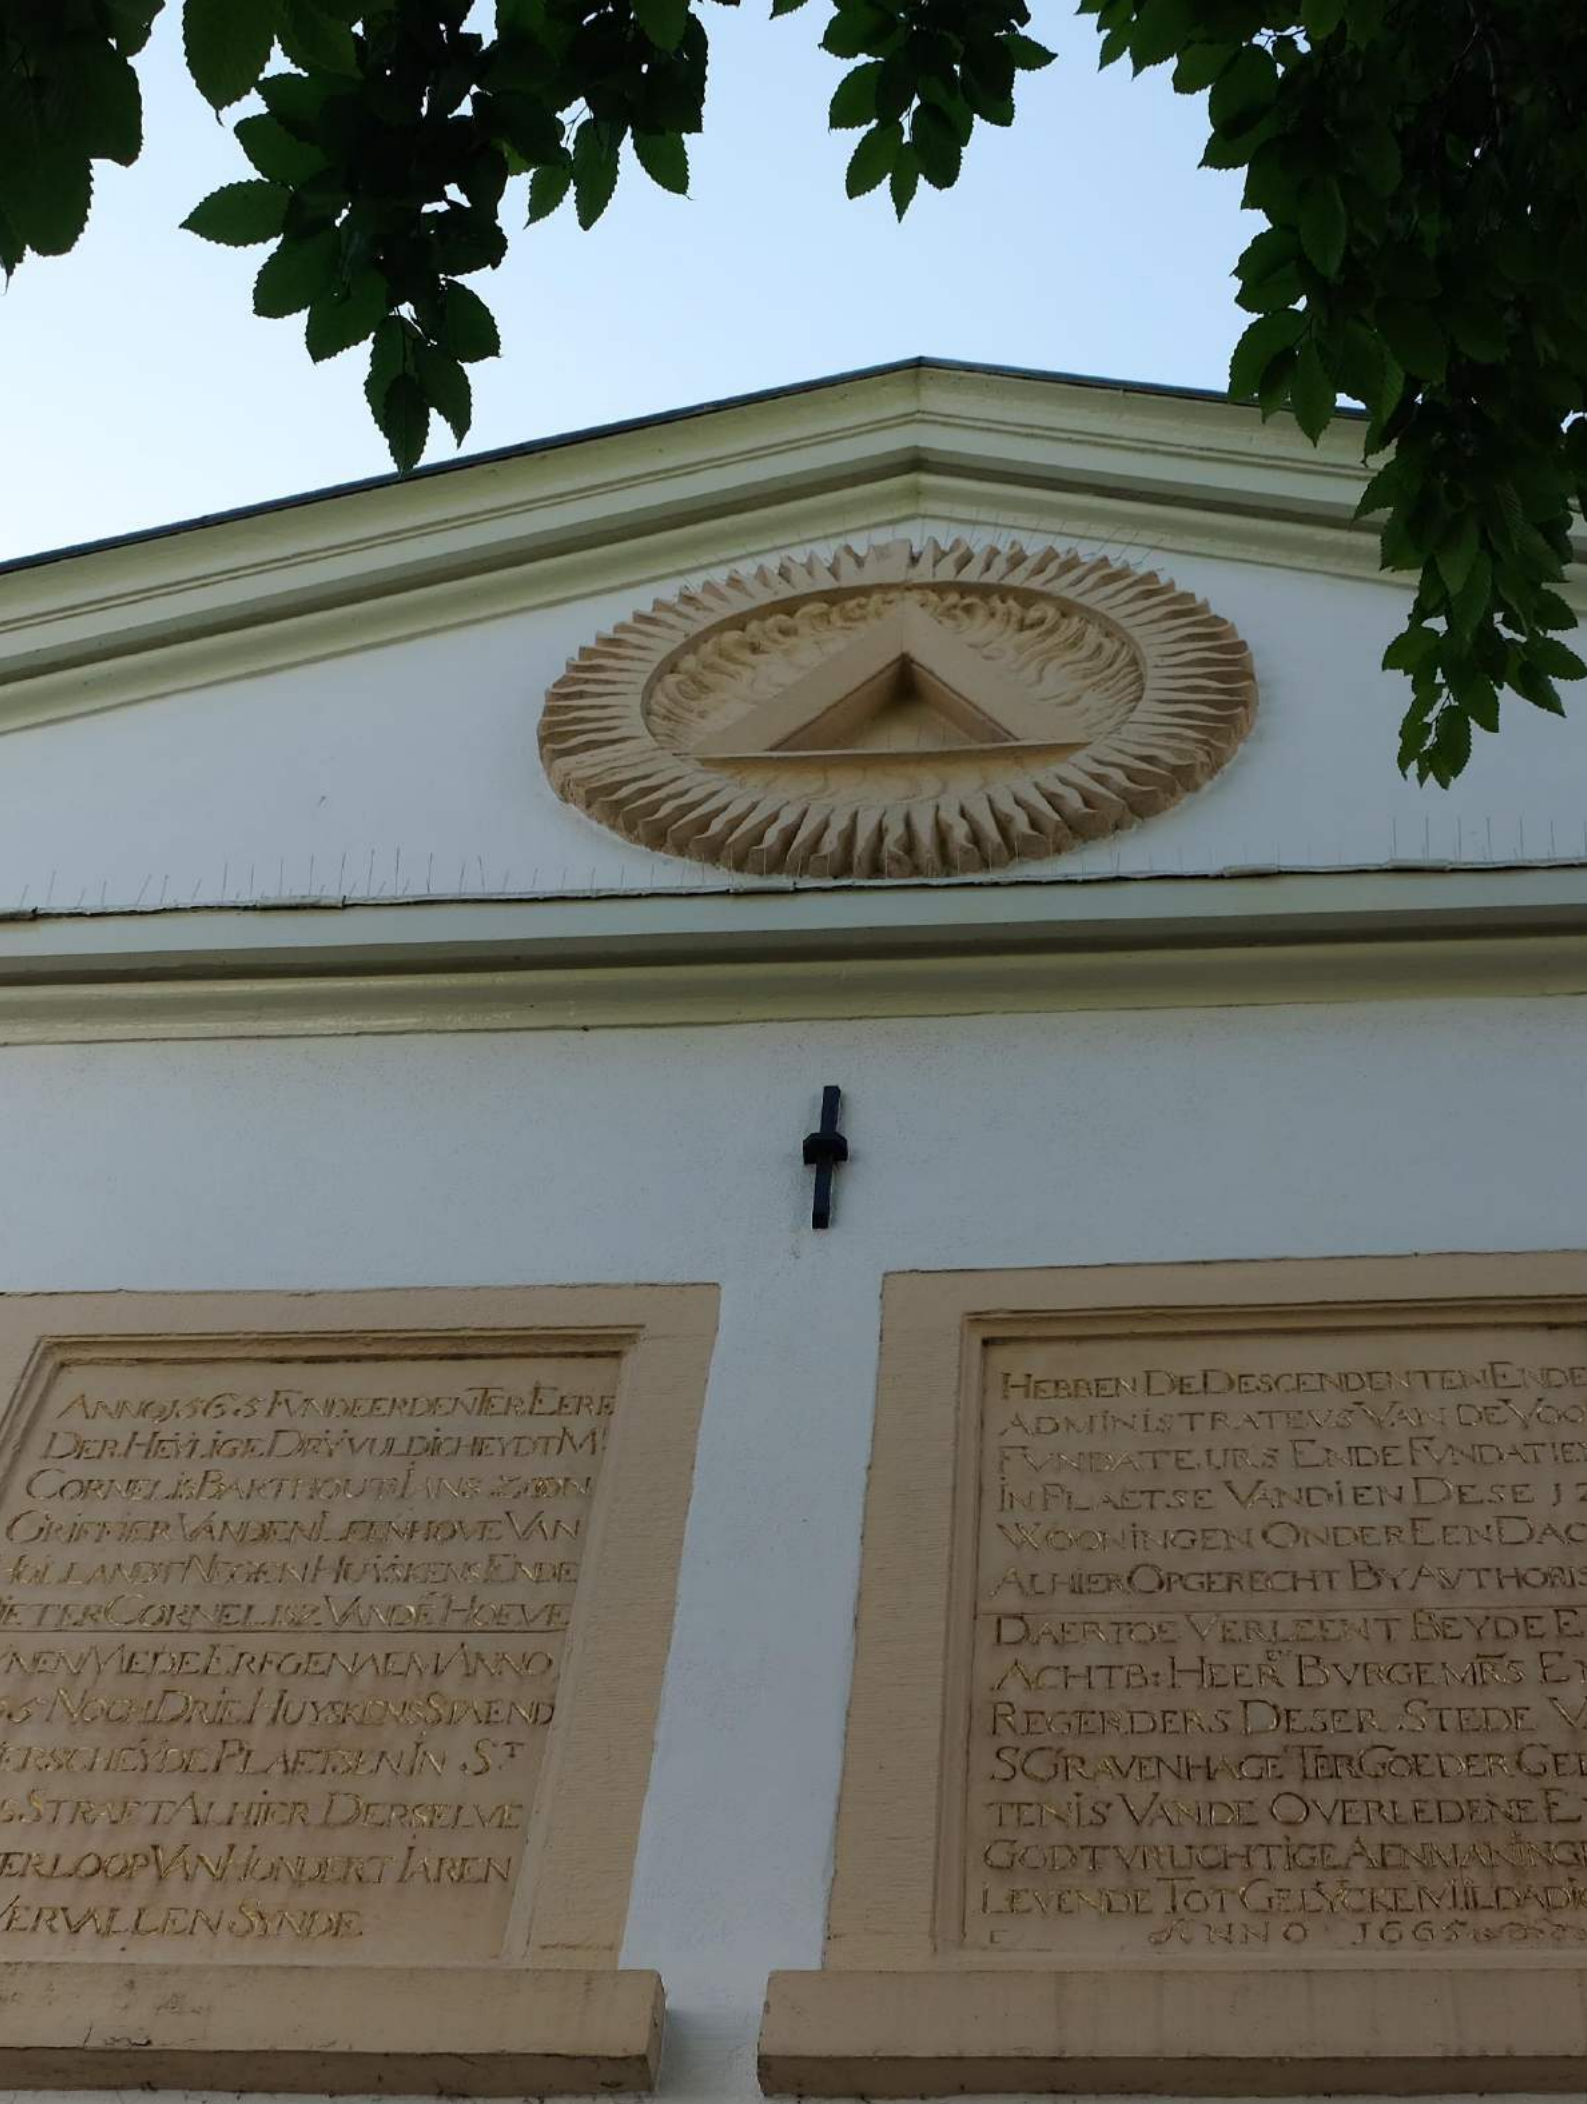
Afbeelding 68 – Detail van de gevel Hoge Zand 12 – 14.
