# *Nieuwe Molstraat 26*

te Den Haag

Kamphuis, bureau voor bouwhistorie  
Delft

Delft, april 2000

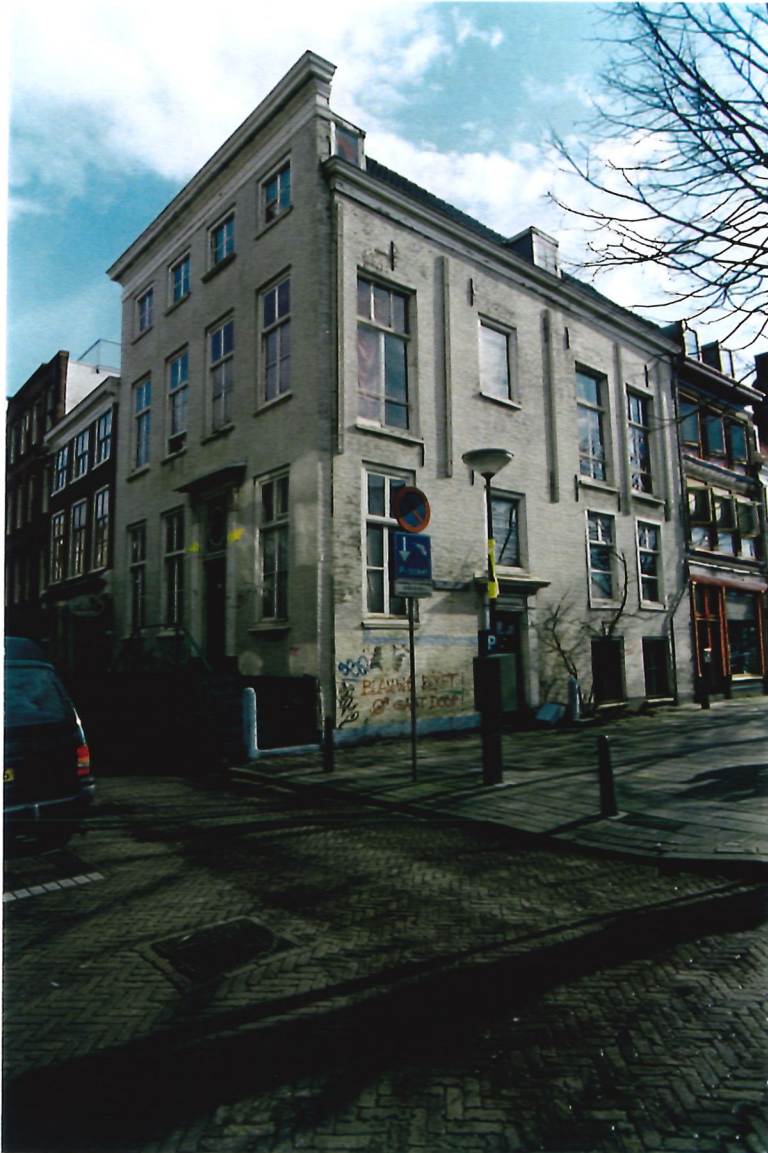
- Afb. 6) Het pand Nieuwe Molstraat 26 bevindt zich op de hoek met de Paviljoensgracht en is een woonhuis, oost-west georiënteerd, opgebouwd uit een souterrain, bel-étage en verdieping onder een zadeldak met een U-vormige plattegrond. Het dak is gedekt met gesmoorde nieuwe verbeterde Hollandse pannen. Aan de voorzijde, de westgevel, is het pand voorzien van een schijngevel waardoor de zolder een tweede verdieping lijkt.

Het pand Nieuwe Molstraat 26 bevindt zich op de hoek met de Paviljoensgracht (afb. 6) en is een woonhuis, oost-west georiënteerd, opgebouwd uit een souterrain, bel-étage en verdieping onder een zadeldak met een U-vormige plattegrond. Het dak is gedekt met gesmoorde nieuwe verbeterde Hollandse pannen. Aan de voorzijde, de westgevel, is het pand voorzien van een schijngevel waardoor de zolder een tweede volwaardige verdieping lijkt.

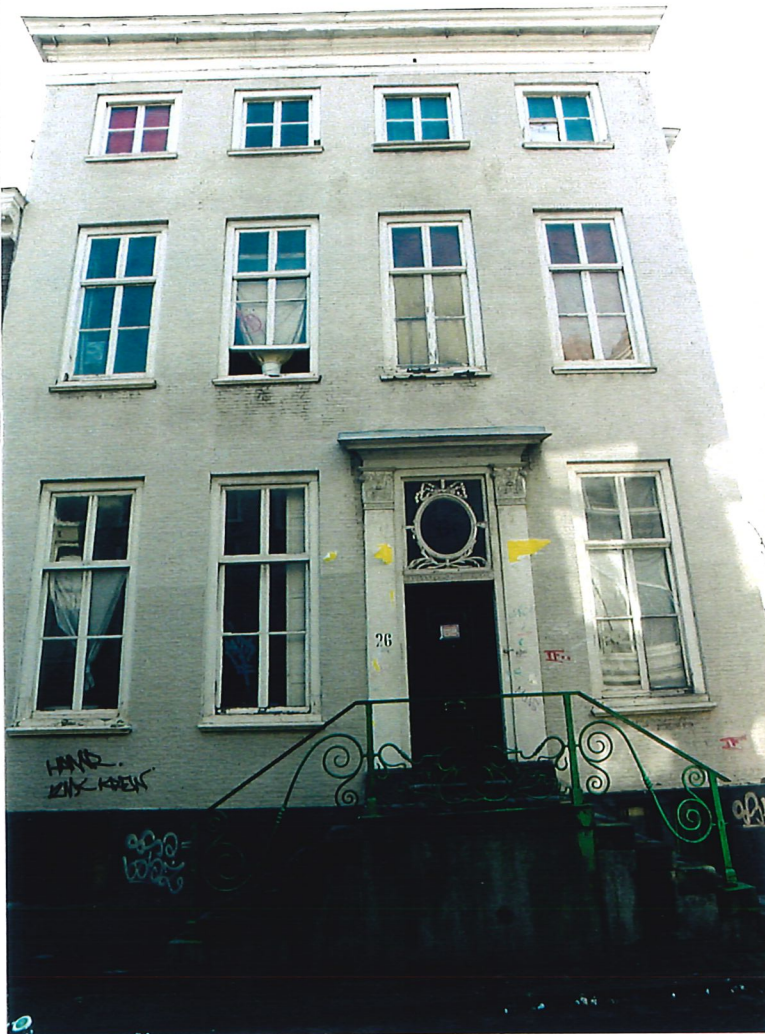
- Afb. 7) De voorgevel aan de Nieuwe Molstraat is een bakstenen lijstgevel van vier venster traveeën breed en gemetseld in kruisverband. Aan de hand van de toegepaste hoekoplossing met zowel klezoren bij de hoeken, als drie klezoren naast de vensters, kan de gevel in de eerste helft van de 18de eeuw worden gedateerd.

- Voor de gevel is een hardstenen stoep aangebracht met een twee vleugelige trap waar langs een balustrade van siersmeedwerk is geplaatst. Omdat de trap gedeeltelijk voor de in de hardstenen plint opgenomen vensteropeningen van het souterrain is geplaatst kan geconcludeerd worden dat de huidige trap niet de oorspronkelijk is, die bij de gevel is ontworpen. De toegang tot het pand in de tweede travee vanaf het zuiden heeft een rijke omlijsting van vlakke pilasters met Corinthische kapitelen die een kroonlijst dragen. Deze omlijsting en het fraai gesneden bovenlicht dateren uit het begin van de 19de eeuw.

- De vensteropeningen bevinden zich allemaal origineel in de gevel en nemen wat betreft de hoogte per bouwlaag af. De nog resterende authentieke empire schuiframen (afb. 8) in de vensters dateren uit dezelfde periode als de ingangspartij.

De voorgevel (afb 7) aan de Nieuwe Molstraat is een in de tweede helft van de 20ste-eeuw wit geschilderde bakstenen lijstgevel, vier venster traveeën breed, waarvan het metselwerk is uitgevoerd in kruisverband. Aan de hand van de toegepaste hoekoplossing met zowel klezoren bij de hoeken, als drie klezoren naast de vensters, kan de gevel in de eerste helft van de 18de eeuw worden gedateerd.<sup>3</sup>

Voor de gevel is een hardstenen stoep aangebracht met een twee vleugelige trap waar langs een balustrade van siersmeedwerk is geplaatst. Opvallend genoeg oogt het smeedwerk bij het bordes fragmentarisch, hoewel er geen aanwijzingen zijn dat dit niet zo is bedoelt.

De onderzijde van de gevel is voorzien van een hardstenen plint waarin de dubbele vensters van het souterrain zijn opgenomen. In de vensters zijn nog deels de diefijzers aanwezig. Omdat de trap gedeeltelijk voor de vensteropeningen van het souterrain is geplaatst kan geconcludeerd worden dat de huidige trap niet de oorspronkelijk is, die bij de gevel is ontworpen.

De toegang tot het pand, die via de voornoemde trap bereikbaar is, bevindt zich in de tweede travee vanaf het zuiden en heeft een rijke omlijsting van vlakke pilasters op hardstenen basementen met Corinthische kapitelen die een kroonlijst dragen. Deze omlijsting en het fraai gesneden bovenlicht dateren uit het begin van de 19de eeuw. Het bovenlicht is uitgevoerd als een aan een lint gehangen médaillon waaronder palmtakken zijn geplaatst. Ook de dorpel boven de eenvoudige 18de-eeuwse voordeur is van houtsnijwerk voorzien.

De vensteropeningen bevinden zich allemaal origineel in de gevel en zijn aan de bovenzijde voorzien van een halfsteens rollaag. Daarbij is de hoogte van de vensters op de verdieping geringer dan op de bel-étage en ter hoogte van de zolder, waar zich een schijngevel bevindt, nog maar de helft. De nog resterende authentieke empire schuiframen (afb. 8) in de vensters zijn even oud als de ingangspartij en zijn in 18de-eeuwse, met een kraal geprofileerde kozijnen aangebracht. Dit kan worden opgemaakt aan de hand van de vormgeving van de onderdorpels, waarop vanwege het ontbreken

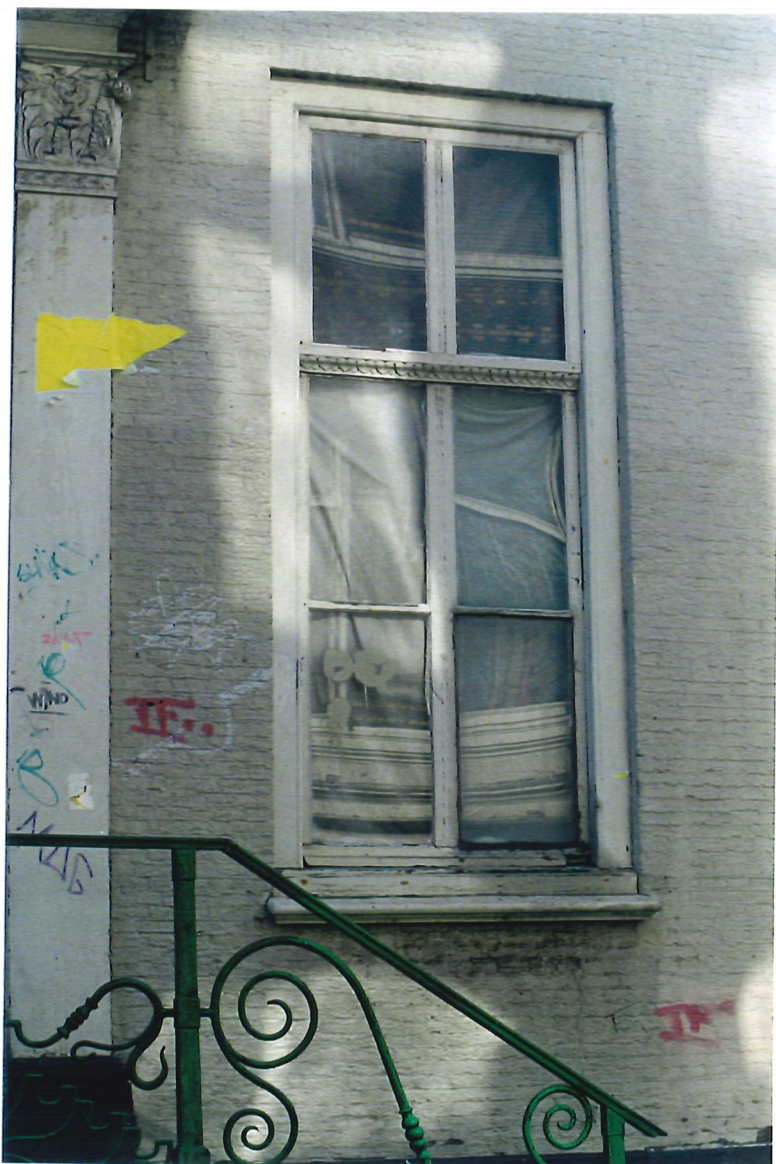
- Afb. 8) Het empire schuifraam in het venster aan de zuidzijde van de voordeur. Dit raam is het enige nog gaaf aanwezig oorspronkelijke empire raam, voorzien van een met bladdecoratie gesneden naald (A) en wisseldorpel (B). Bij de overige ramen in de voorgevel is het bovenlicht, de wisseldorpel, dan wel het schuifraam vervangen. De ramen zijn in 18de-eeuwse, met een kraal geprofileerde kozijnen aangebracht, wat kan worden opgemaakt aan de hand van de vormgeving van de onderdorpels (C), waarop, vanwege het ontbreken van neuten, het kozijn is geplaatst.

van neuten het kozijn is geplaatst. De oorspronkelijke empire ramen zijn voorzien van een met bladdecoratie gesneden naald op de middenstijl en wisseldorpel. Slechts het raam ten zuiden van de voordeur is nog gaaf aanwezig. Bij de overige is het bovenlicht, de wisseldorpel, dan wel het schuifraam vervangen. De ramen ter hoogte van de zolder zijn vermoedelijk nooit uitgevoerd met meer snijwerk dan een eenvoudige naald op de middenstijl.

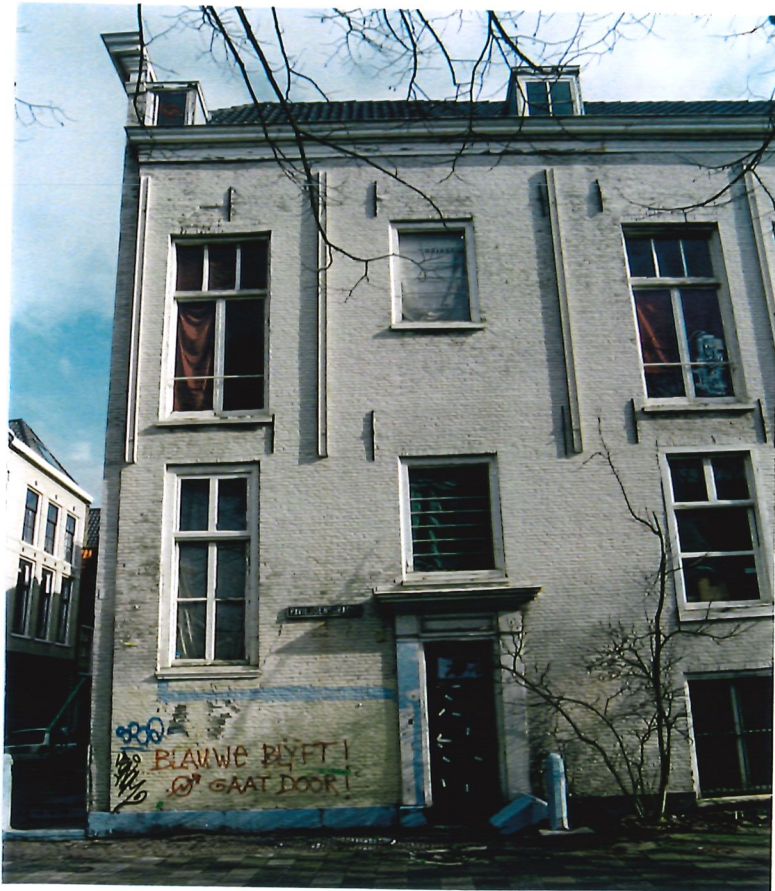
- Afb. 10) Het westelijk deel, behorend bij het voorhuis, van de wit geschilderde, in kruisverband gemetselde bakstenen zuidgevel aan de Paviljoensgracht. De in de gevel toegepaste baksteen is in tegenstelling tot de voorgevel geel en ouder. Dit kan worden opgemaakt uit de aansluiting met de voorgevel (A), die in feite voor de bij de zuidmuur (B) behorende (verdwenen) voorgevel staat. In 1953 zijn op de verdieping metalen steunbalken (C) aangebracht. De dienstbode ingang (D) met een begin 19de-eeuwse omlijsting geeft toegang tot het trappenhuis. Boven de ingang is een venster (E) aangebracht dat origineel in het metselwerk is opgenomen. Het kozijn heeft een kraalprofilering en kan aan de hand daarvan in de 18de eeuw gedateerd worden. Ook het venster op de bel-étage (F), ten westen van de voornoemde ingang, bevindt zich origineel in de gevel en is voorzien van een empire schuifraam dat op de wisseldorpel na nog gaaf is. Het raam bevindt zich in een 18de-eeuws kozijn met bijbehorende onderdorpel, waarvoor het onderliggende metselwerk is aangepast. Op de verdieping bevindt zich in het eerste travee een groot venster (G, afb. 12), waarin begin 20ste eeuw twee deuren zijn geplaatst, behorend bij een Frans balkon. Het venster op de verdieping in de tweede travee (H) is identiek aan die boven de ingang wat betreft oorspronkelijke positie en raam.

De in de 20ste eeuw wit geschilderde, in kruisverband gemetselde bakstenen zuidgevel (afb. 10 en 11) bevindt zich aan de Paviljoensgracht. De in de gevel toegepaste baksteen is in tegenstelling tot de voorgevel geel en dateert een fase eerder. Dit kan worden opgemaakt uit de aansluiting met de voorgevel, die koud voor de zuidgevel staat en iets is teruggeplaatst. De huidige voorgevel staat in feite voor de bij de zuidmuur behorende (verdwenen) voorgevel, waarvan het bijbehorende hoekverband met klezoren zichtbaar is. Onderlangs de gevel is een gecementeerde plint aangebracht. In 1953 zijn op de verdieping tegen de gevel vijf metalen steunbalken aangebracht, die verbonden zijn met de balklaag van de verdieping en de zolder. Boven de uitkragende gootlijst bevinden zich twee eenvoudige dakkapellen. De kapel die midden boven de gevel is geplaatst heeft mogelijk een 18de-eeuwse oorsprong vanwege de duimen op het kozijn.

Het bij het voorhuis behorende deel (afb. 10) heeft ter hoogte van het souterrain geen vensters. In de tweede travee vanaf het westen bevindt zich op straatniveau een entree, voorzien van een begin 19de-eeuwse vlakke pilaster omlijsting en een hoofdstel. Deze dienstbode ingang geeft toegang tot het trappenhuis en zodoende zowel tot de bel-étage als het souterrain. Boven de ingang is een venster aangebracht dat origineel in het metselwerk is opgenomen en het achterliggende trappenhuis verlicht. Het in de vensteropening geplaatste raam heeft een kraalprofilering op het kozijn en kan derhalve in de 18de eeuw worden gedateerd. Ook het venster op de bel-étage, ten westen van de voornoemde ingang, bevindt zich origineel in de gevel en is voorzien van een empire schuifraam, dat op de wisseldorpel na nog gaaf is. Het raam bevindt zich in een 18de-eeuws kozijn met bijbehorende onderdorpel, waarvoor het onderliggende metselwerk is aangepast.

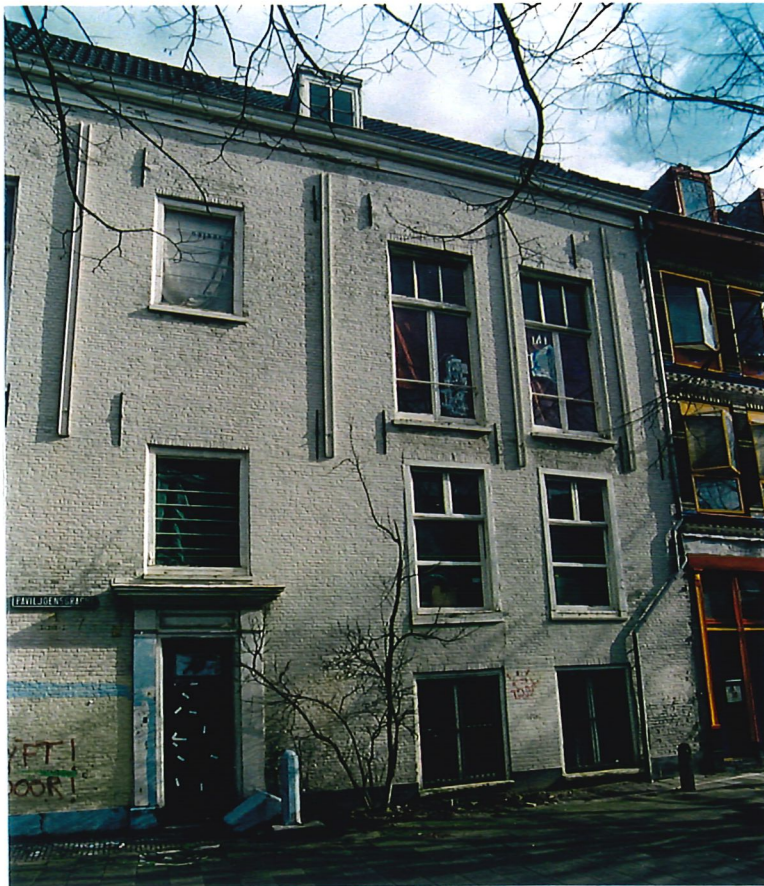
- Afb. 11) Het bij het achterhuis behorende deel van de zuidgevel bezit twee vensters (A) ter hoogte van het souterrain. De openingen bevinden zich gedeeltelijk origineel in het metselwerk, maar zijn gelijktijdig met het vervangen van de tussen liggende muurdam (B) eind 19de of begin 20ste eeuw verhoogd. Daarbij zijn de ramen met dubbele draairamen geplaatst, waarvoor recentelijk tralies zijn aangebracht. Gelijktijdig met het vergroten van de vensters van het souterrain is de onderdorpel van de vensters van de bel-étage (C) hoger geplaatst en het onderliggende muurwerk vervangen. De vensters waren in de 18de eeuw al verbreed en van een halfsteens strek aan de bovenzijde voorzien. Van de ramen dateert het bovenlicht nog uit het begin van de 19de eeuw. De schuiframen en kozijnen zijn in de loop van de 20ste eeuw vervangen. Op de verdieping zijn de beide vensters (D) verbreed en verhoogd ten behoeve van deuren voor Franse balkons, die identiek zijn aan die in de westelijke travee van het voorhuis (zie afb. 12).

Het bij het achterhuis behorende deel van de zuidgevel (afb. 11) bezit twee vensters ter hoogte van het souterrain. De openingen bevinden zich gedeeltelijk origineel in het metselwerk, maar zijn gelijktijdig met het vervangen van de tussen liggende muurdam eind 19de of begin 20ste eeuw verhoogd. Daarbij zijn de ramen met dubbele draairamen geplaatst, waarvoor recentelijk tralies zijn aangebracht.

Gelijktijdig met het vergroten van de vensters van het souterrain is de onderdorpel van de vensters van de bel-étage hoger geplaatst en het onderliggende muurwerk vervangen. De vensters waren in de 18de eeuw al verbreed en van een halfsteens strek aan de bovenzijde voorzien. Van deze ramen dateert het bovenlicht nog uit het begin van de 19de eeuw. De schuiframen en kozijnen zijn in de loop van de twintigste eeuw vervangen.

Op de verdieping zijn de beide vensters verbreed en verhoogd ten behoeve van deuren voor zogenaamde Franse balkons, die identiek zijn aan die in de westelijke travee van het voorhuis. Ook boven deze vensters is de rollaag van de oudere vensters zichtbaar (zie afb. 12).

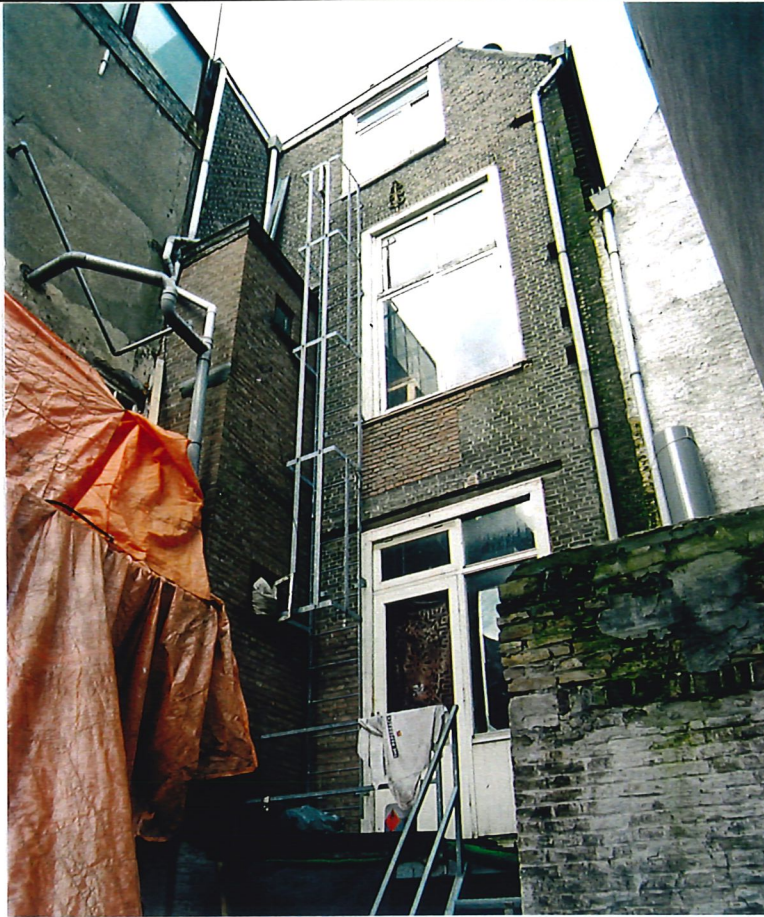
Afb. 13) De achtergevel, gemetseld met gele ijsselstenen in kruisverband, verspringt met ruim een meter vanwege een bouwcampagne aan het eind van de zeventiende eeuw waarbij de twee panden (A en B), waaruit het huidige gebouw is samengesteld, hun gevels opnieuw optrokken. Het handhaven van de sprong in één bouwfase duidt er op dat de beide woningen waarschijnlijk toen nog niet waren samengevoegd. Opmerkelijk is dat gelijktijdig ook de gemeenschappelijke muur met nr. 24 is gemetseld, waarbij een staande tand (C) ter hoogte van de zolderverdieping de eigenaar van dit pand de mogelijkheid bood zijn woning met een verdieping te verhogen. In de knik van de gevel bevindt zich tot en met de verdieping een uit 1957 daterende uitbouw (D) voor w.c.'s, die een vervanging is van een oudere soortgelijke uitbouw (zie afb. 3).

Ter hoogte van de bel-étage is in de tweede helft van de 20ste eeuw een venster (E) vervangen door een nieuw met deur en raam, waarbij gelijktijdig een bordes met brandtrap is aangebracht.

Op de verdieping bevindt zich een oorspronkelijke vensteropening, waarin het raam vermoedelijk uit de jaren vijftig van de twintigste eeuw dateert. Onder het raam tekent zich namelijk de dichtzetting van een doorgang af (F), die vermoedelijk behoorde bij een brandtrap. Boven het venster bevindt zich een gesmeed sieranker (G).

De positie van het zoldervenster (H) is mogelijk oorspronkelijk, maar zeker aan één zijde aangepast ten behoeve van het huidige raam. Deze zal niet ouder dan het midden van de 20ste eeuw dateren.

De achtergevel (afb. 13) is gemetseld met gele ijsselstenen in kruisverband en gerealiseerd tijdens een bouwkampanje aan het eind van de 17de eeuw, waarbij de twee panden, waaruit het huidige gebouw is samengesteld, hun achtergevels opnieuw optrokken. Het zuidelijke hoekhuis heeft daarbij het oudere muurwerk van de noordgevel en vermoedelijk ook de oostgevel behouden en is alleen met een verdieping opgehoogd. Van het noordelijke pand is de gehele achtergevel vervangen. Daarbij is een gemeenschappelijke muur met nr. 24 gemetseld, waarin mogelijk ouder muurwerk is opgenomen en waarbij een staande tand ter hoogte van de zolderverdieping de eigenaar van nr. 24 de mogelijkheid bood zijn woning in een later fase ook met een verdieping te verhogen. Door het handhaven van het oudere muurwerk bevindt zich aan de achterzijde van het pand een knik. Hierin bevindt zich tot en met de verdieping een uit 1957 daterende toilet uitbouw, die een vervanging is van een oudere soortgelijke uitbouw (afb. 3).

De pui van de achtergevel, ter hoogte van het souterrain, is in 1957 vervangen door een betonnen latei. In de pui bevinden zich een doorgang en venster.

Ter hoogte van de bel-étage is in de tweede helft van de 20ste eeuw een venster vervangen door een nieuwe met deur en raam, waarvoor in de gevel een stalen latei is aangebracht. Waarschijnlijk is daarbij gelijktijdig een bordes met brandtrap aangebracht. Op de verdieping bevindt zich een oorspronkelijke vensteropening, waarin het raam vermoedelijk uit de jaren vijftig van de 20ste eeuw dateert. Onder het raam tekent zich de dichtzetting van een doorgang af die toegang gaf tot een balkon en waarschijnlijk een nooduitgang bij brand betreft. Boven het venster bevindt zich een gesmeed 17de-eeuws sieranker. Waarschijnlijk is deze vanwege de afwijkende plaatsing hergebruikt.

De positie van het zoldervenster is mogelijk oorspronkelijk, maar zeker aan één zijde aangepast ten behoeve van het huidige raam. Dit raam is niet ouder dan het midden van de 20ste eeuw. De gevel, waarlangs aan de bovenzijde een boeiboord is aangebracht, is gedeeltelijk afgeschuind vanwege het aan deze zijde van de kap aangebrachte wolfseind.

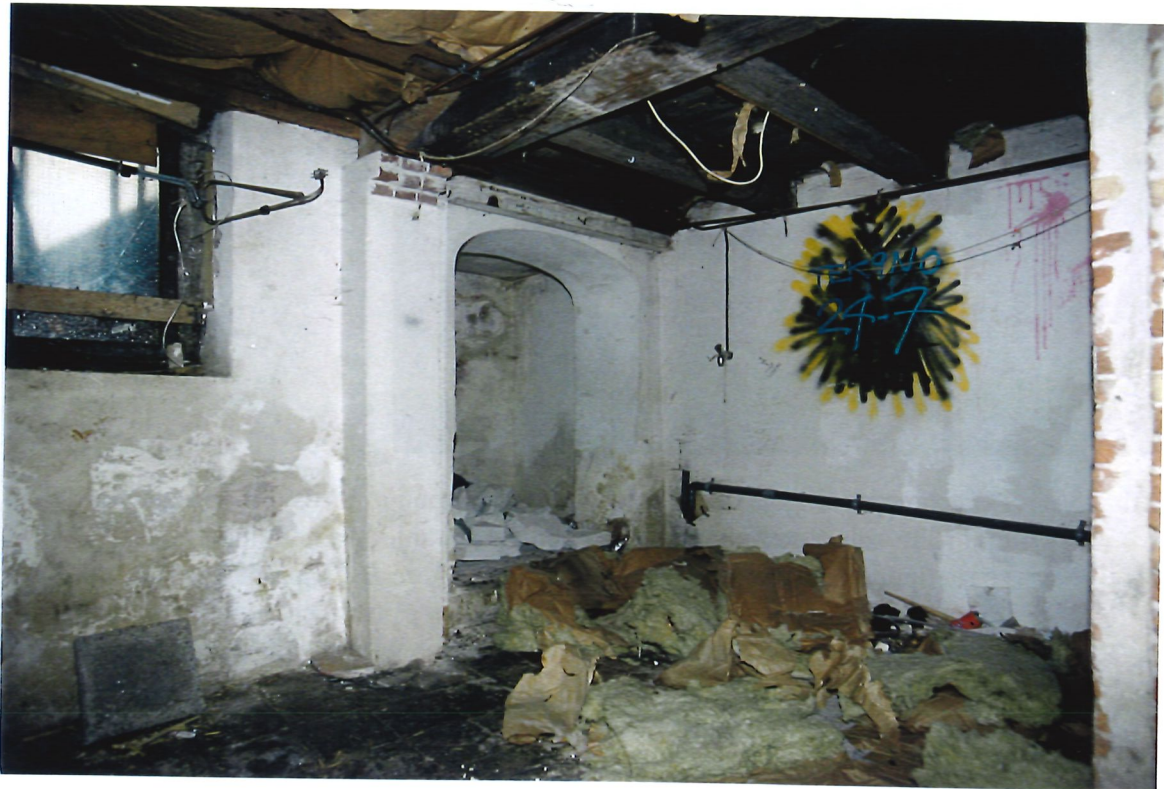
- Afb. 14) De zuid-westelijke ruimte in het souterrain is een rechthoekige ruimte met een hardstenen plavuizen vloer (A). De in het zicht zijnde enkelvoudige balklaag is door een onderslagbalk (B) ten behoeve van de ondersteuning van de zuidelijke gangmuur op de bel-étage in twee ongelijke helften verdeeld. Ter ondersteuning van deze onderslagbalk bevonden zich van oorsprong twee gemetselde kolommen in de ruimte, waarvan er thans nog één resteert (C). De balklaag aan de zuidzijde van de onderslagbalk (D) is samengesteld uit hergebruikte grenen balken waarin zich de pengaten van een houtconstructie aftekenen. Ook aan de noordzijde van de onderslagbalk is hergebruikt hout toegepast (E). Hier betreft het de eiken krommers van een kapconstructie. De ruimte ontvangt daglicht via een natuurstenen venster in de voorgevel, waarnaast een getoogde doorgang (F) naar de ruimte onder de stoep is aangebracht.

De zuid-westelijke ruimte (afb. 14) is een rechthoekige ruimte met een hardstenen plavuizen vloer. De in het zicht zijnde enkelvoudige balklaag is door een onderslagbalk voor de zuidelijke gangmuur van de bel-étage in twee ongelijke helften verdeeld. Ter ondersteuning van deze balk bevonden zich van oorsprong twee bakstenen kolommen in de ruimte, waarvan er thans nog één resteert. De balklaag aan de zuidzijde van de onderslagbalk is samengesteld uit hergebruikte grenen balken waarin zich de pengaten van een houtconstructie aftekenen. Ook aan de noordzijde van de onderslagbalk is

hergebruikt hout toegepast. Hier betreft het de eiken krommers van een kapconstructie. De ruimte ontvangt daglicht via een natuurstenen venster in de voorgevel, waarnaast een getoogde doorgang naar de ruimte onder de stoep is aangebracht. In de noord-oosthoek staat een gemetseld wijnrek.

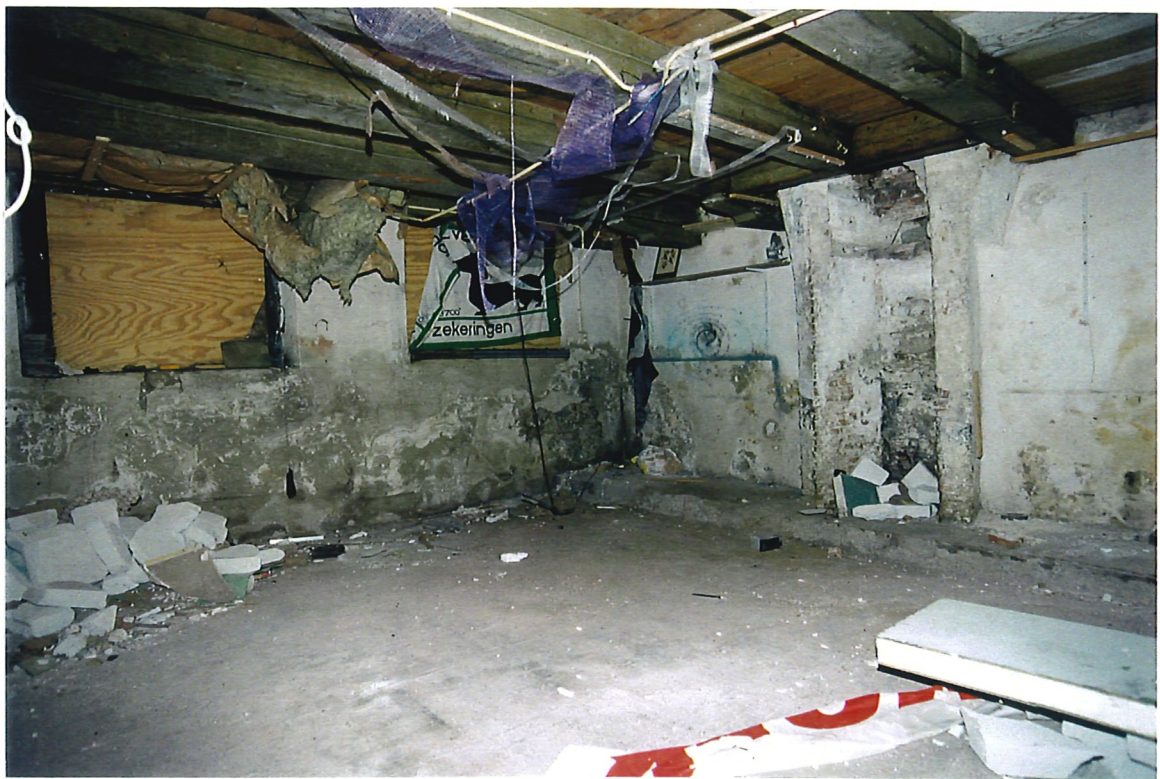
Afb. 15) De ruimte in het souterrain onder het noordelijke voorhuis. Centraal bevindt zich tegen de noordmuur, waarlangs over de volle breedte een gemetselde verhoging is aangebracht (A), een smalle schouw (B). Deze dateert waarschijnlijk uit het begin van de negentiende eeuw, vanwege de overhoeks gemetselde wangen en de voor schouw wat ruime raveling (C) in de balklaag. De wangen gaan aan de bovenzijde over in een gewelf (D) ter ondersteuning van de schouw op de bel-étage. De enkelvoudige balklaag is bij de noordmuur grotendeels op geprofileerde sloffen geplaatst (E). Bijzonder is dat in de balken aan weerszijde een groef is aangebracht (F), die waarschijnlijk te maken heeft met een van opzet tussen de balken aangebracht plafond. Recentelijk is in de ruimte een betonvloer aangebracht.

De ruimte onder het noordelijke voorhuis (afb. 15) is voorzien van twee natuurstenen vensters in de voorgevel. Centraal bevindt zich tegen de noordmuur, waarlangs over de volle breedte een gemetselde verhoging is aangebracht, een smalle schouw. Deze dateert waarschijnlijk uit het begin van de negentiende eeuw, vanwege de overhoeks gemetselde wangen en de voor schouw wat ruime raveling in de balklaag. De wangen gaan aan de bovenzijde over in een gewelf ter ondersteuning van de schouw op de bel-étage.

De geschilderde enkelvoudige balklaag is bij de noordmuur grotendeels op geprofileerde slossen geplaatst. Bijzonder en zeldzaam is dat in de balken aan weerszijde een groef is aangebracht, die waarschijnlijk te maken heeft met een van opzet tussen de balken aangebracht plafond. De rede van een dergelijk plafond moet waarschijnlijk gezocht worden in isolatie tegen brand, stof of geluid. Het is echter onduidelijk of de balken misschien zijn hergebruikt en het plafond ooit in het souterrain aanwezig is geweest. Wel kan worden aangenomen dat zij gelijktijdig met het plaatsen van de voorgevel zijn aangebracht.

Recentelijk is in de ruimte een betonvloer aangebracht. De muur tussen het voor en achterhuis aan de noordzijde is vermoedelijk aan het eind van de 19de eeuw reeds verwijderd.

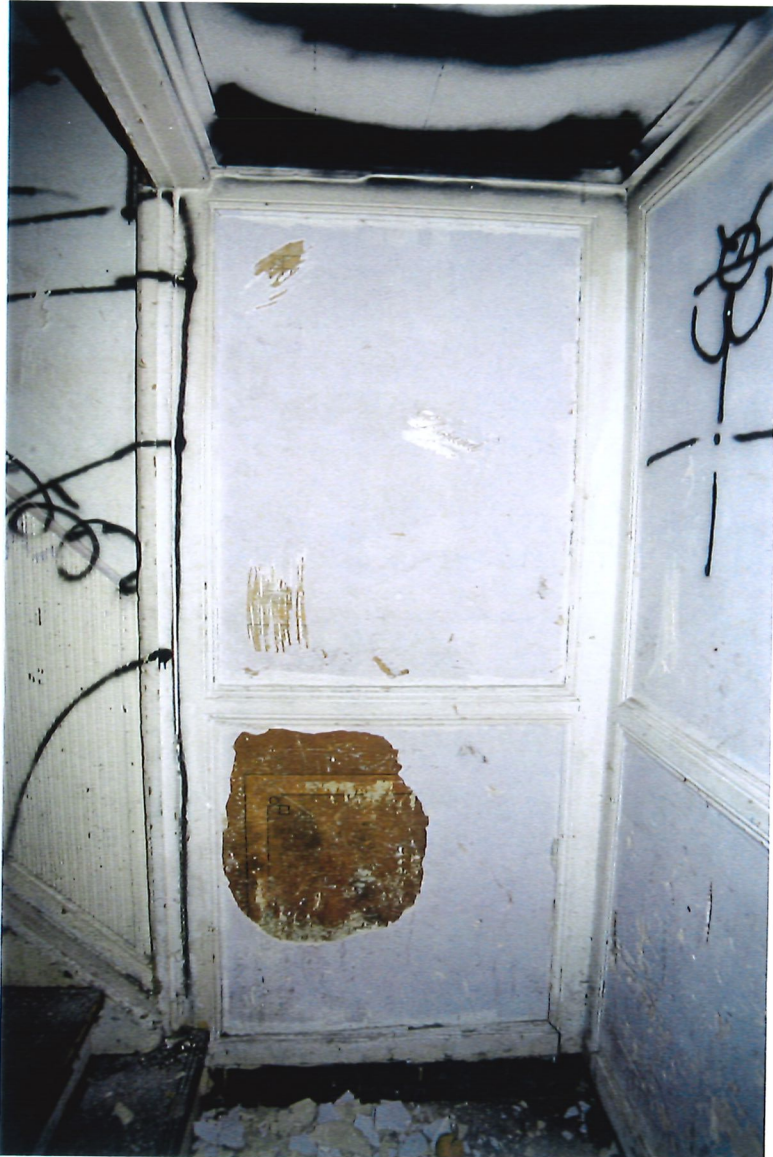
Afb. 16) Het deel van het trappenhuis dat leidt naar het souterrain is bij de entree vanaf de Paviljoensgracht voorzien van een betimmering van elkaar kruisende geprofileerde latten, die dateert uit het einde van de 19de of het begin van de 20ste eeuw. Deze betimmering is echter over een oudere, vermoedelijk begin 19de-eeuwse schildering aangebracht, die een houtkleurige paneelverdeling weergeeft.

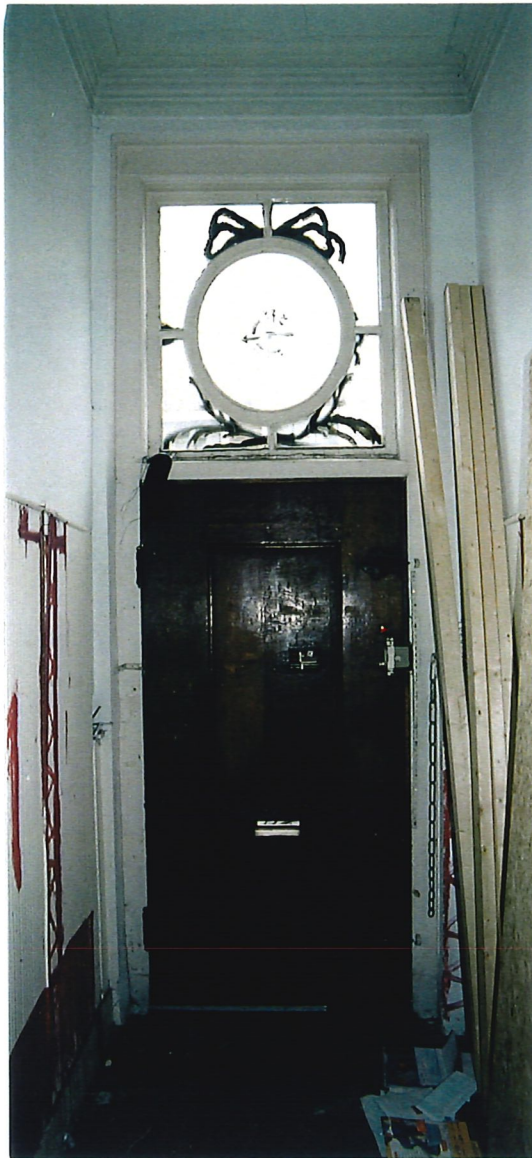
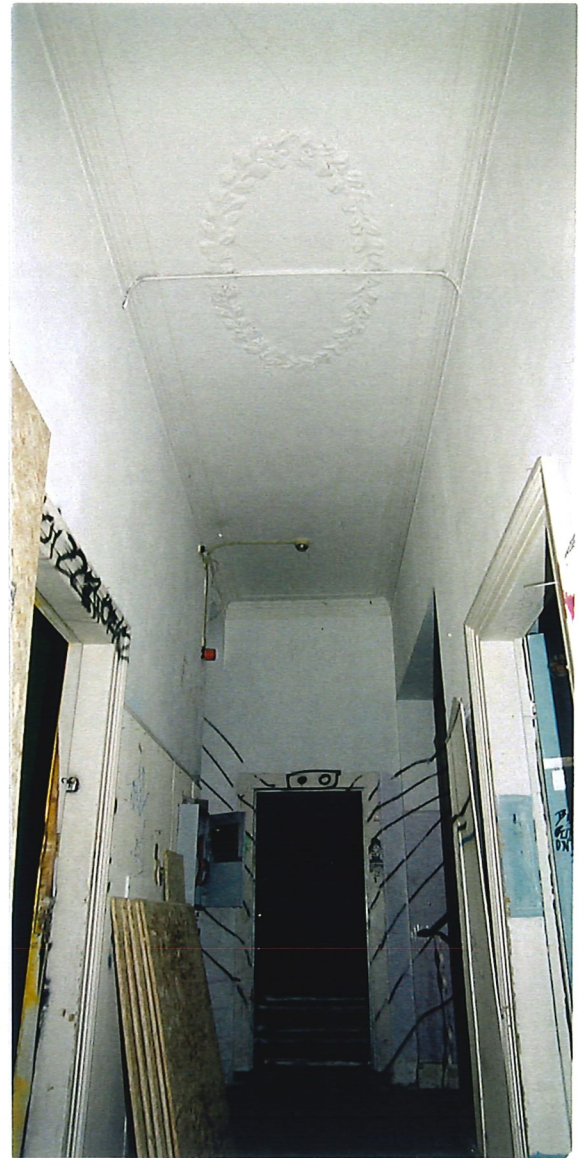
- Afb. 17) De voordeur gezien vanuit de gang op de bel-étage. De deur is voorzien van fraaie gesmeden grendels en kan aan de hand daarvan in de 18de of het begin van de 19de eeuw gedateerd worden.
- Afb. 18) De gang op de bel-étage heeft een stucplafond dat gedecoreerd is met een eenvoudige geprofileerde lijst en een centraal medaillon in de vorm van een bladerenkrans. Het plafond is vermoedelijk in de tweede helft van de 19de eeuw aangebracht, in welke fase ook de deuromlijstingen rond de doorgangen naar de voorkamers zijn geplaatst.

De gang heeft een houten vloer van brede delen, die vermoedelijk nog uit de 18de eeuw dateert, de tijd dat de gang werd aangelegd. Ook de voordeur (afb. 17), die aan de binnenzijde voorzien is van fraaie gesmeden grendels dateert mogelijk uit die tijd of uit het begin van de 19de eeuw. De ruimte heeft een stucplafond dat gedecoreerd is met een eenvoudige geprofileerde lijst en centraal médaillon in de vorm van een bladerenkrans (afb. 18). Het plafond is vermoedelijk in de tweede helft van de 19de eeuw aangebracht. In die fase zijn ook de deuromlijstingen geplaatst. De lambrisering is niet ouder dan de jaren vijftig van de 20ste eeuw.

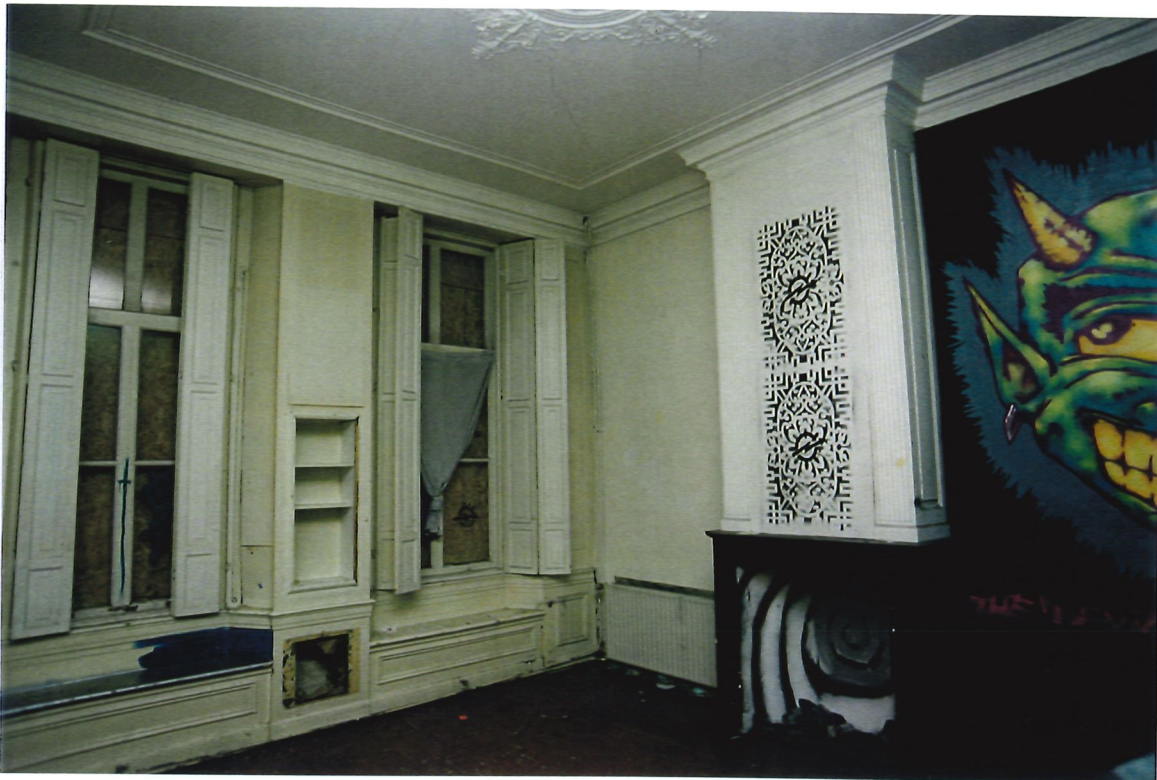
- Afb. 19) De kamer aan de noordzijde van de gang op de bel-étage. In deze ruimte is de historische interieurafwerking nog aanwezig. Rond de twee vensters in de voorgevel bevindt zich een 18de-eeuwse betimmering met luikkasten, luiken en vensterbanken. De bijbehorende lambrisering is recent gedeeltelijk verwijderd om radiatoren te kunnen plaatsen. Ook de wandbespanning is verdwenen. De schouw tegen de noordmuur heeft een zwart geschilderde houten mantel, die een vervanging is van een marmeren waarvan alleen het blad nog rest. De boezem is voorzien van een pilasterbetimmering met opliggende cannelures. Gelijktijdig met de schouw is in de tweede helft van de negentiende eeuw waarschijnlijk het geornamenteerde stucplafond in de kamer aangebracht.

De kamer aan de noordzijde van de gang is de enige ruimte in het gebouw waar een historische aankleding nog aanwezig is (afb. 19). Rond de twee vensters in de voorgevel is de 18de-eeuwse betimmering met luikkasten, luiken en vensterbanken nog aanwezig. De bijbehorende lambrisering is recent gedeeltelijk verwijderd om radiatoren te kunnen plaatsen. Ook de bijbehorende wandbespanning is verdwenen.

Tegen de noordmuur bevindt zich een schouw met een zwart geschilderde houten mantel, die een vervanging is van een marmeren waarvan alleen het blad nog rest. De boezem is voorzien van een pilastersbetimmering met opliggende cannelures. Gelijktijdig met de schouw is in de tweede helft van de negentiende eeuw waarschijnlijk het geornamenteerde stucplafond in de kamer aangebracht en de zogenaamde portebriée. Deze bevindt zich op de plaats van een oudere doorgang, aangezien de lambrisering niet is aangepast.

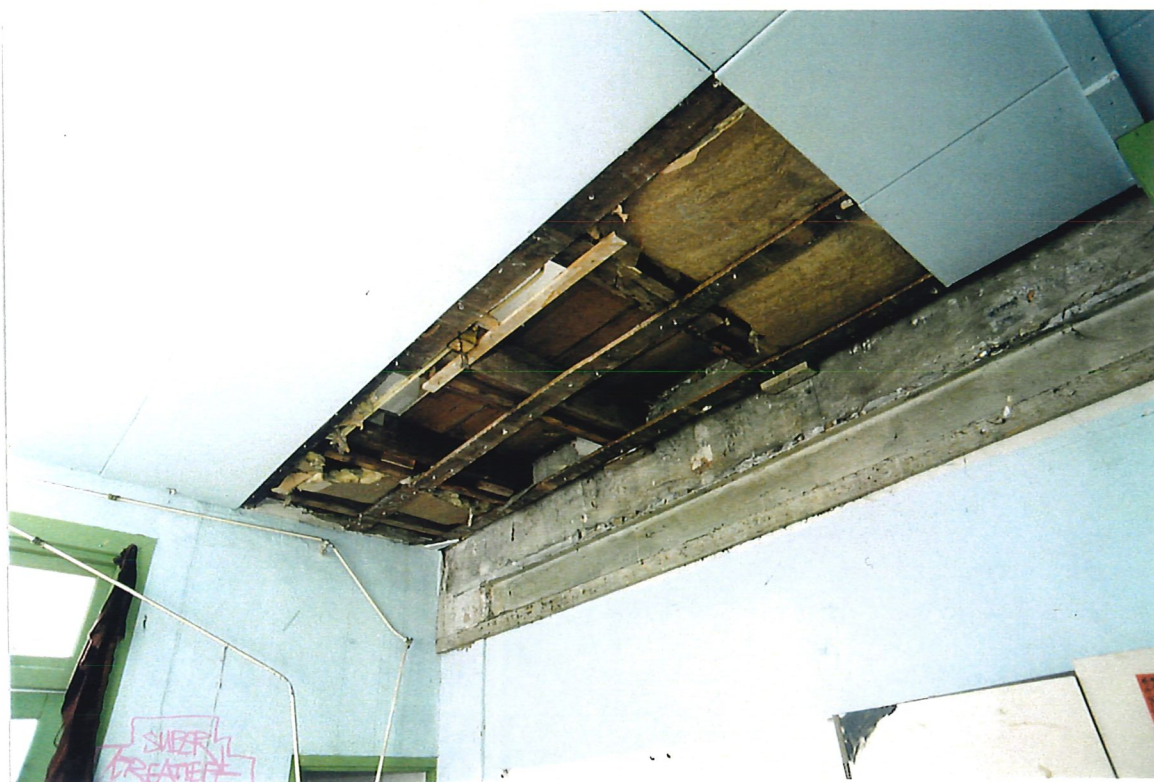
- Afb. 20) De noordelijke kamer van het achterhuis. Achter het in 1983 aangebrachte verlaagd plafond bevindt zich een enkelvoudige balklaag uit de late 17de of 18de eeuw. Deze balklaag bestaat uit hergebruikte hout, waaronder eiken moerbalken met pengaten (A) en één voorzien van een rode kleurafwerking met gele biezen (B). Uit het feit dat hier hergebruikt hout is toegepast kan worden afgeleid dat de balklaag niet in het zicht is geweest en de kamer een houten- of stucplafond moet hebben gehad. De gemene muur tussen de voormalige 17de-eeuwse achterhuizen is mogelijk al aan het eind van de 19de eeuw, maar zeker voor 1957 doorbroken en ondervangen door een stalen I-balk (C).

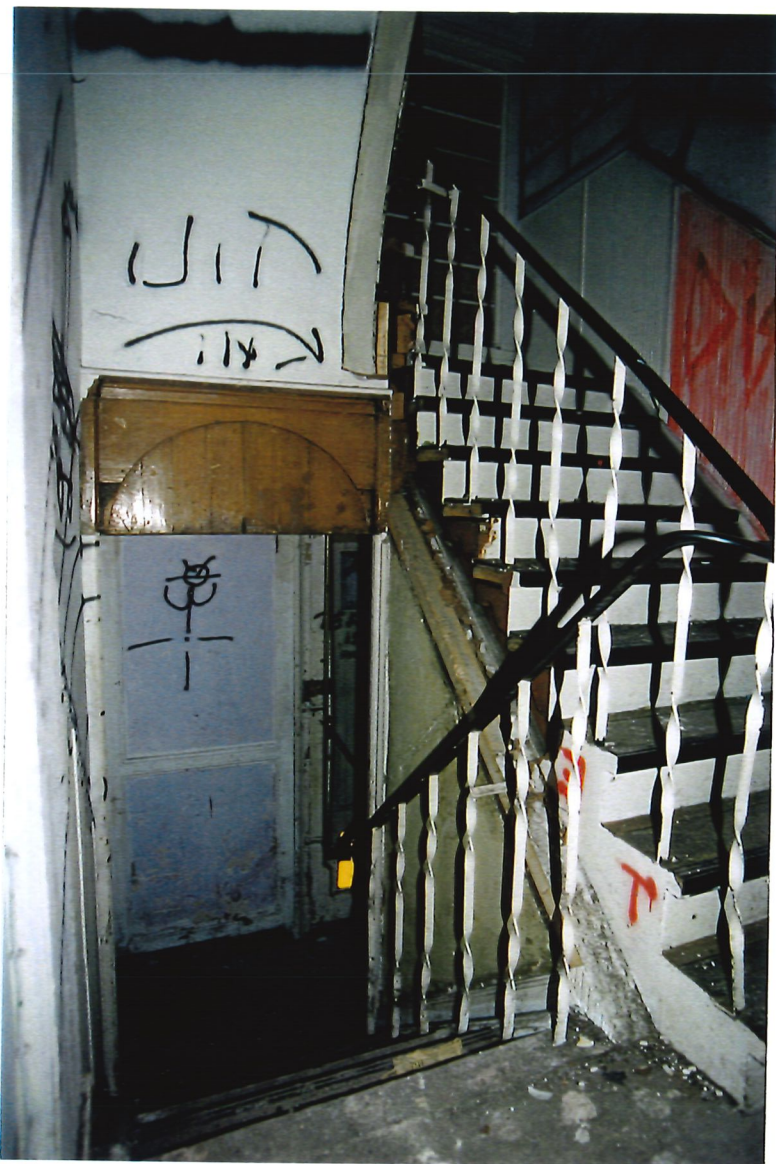
- Afb. 21) Het trappenhuis aan de zuidzijde van de bel-étage bevindt zich tussen de voor- en de achterkamer en behoort bij de 18de-eeuwse opzet van het pand. De huidige trap lijkt echter secundair in het pand te zijn verwerkt. Dit kan onder meer worden geconcludeerd uit het verzaagde kuipstuk ter plaatse van het bordes en de op de muur in het trappenhuis van het souterrain aangetroffen schildering (afb. 16), waar de trap voorlangs gaat. Onduidelijk is wanneer de trap precies is geplaatst, vermoedelijk pas aan het einde van de 19de eeuw, hoewel hij zelf wellicht 18de-eeuws kan worden gedateerd. In de jaren vijftig van de 20ste eeuw is de bij de trap behorende leuning vervangen door de huidige metalen.

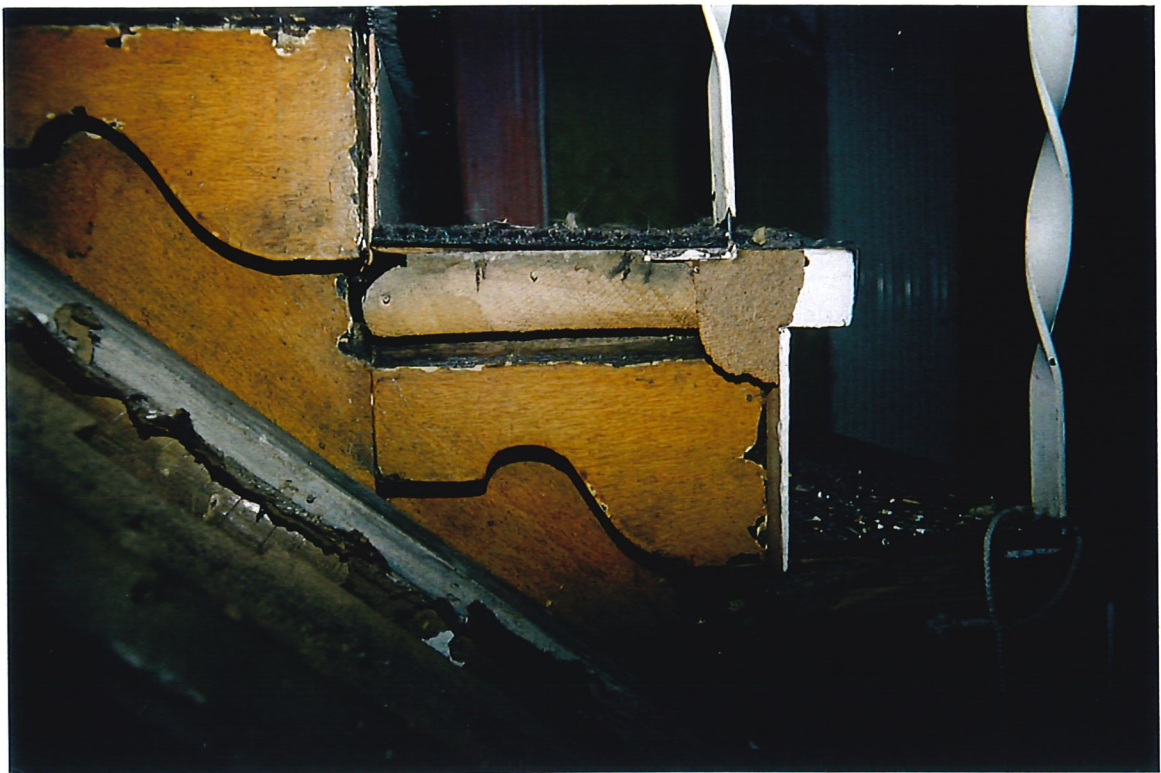
Afb. 22) De eiken bordestrap naar de verdieping is uitgevoerd met sober geprofileerde kardoezen (A) op de boom (B) en dateert mogelijk nog uit de 18de eeuw, maar lijkt secundair in het pand te zijn verwerkt. Gelijk met het vervangen van de bij de trap behorende leuning door de huidige metalen (C) in de jaren vijftig van de 20ste eeuw, zijn mogelijk ook de treden omgekeerd (D) en deels afgezaagd. Oorspronkelijk staken deze buiten de boom. De aftekening van het omgaande treeprofiel is nog zichtbaar (E).

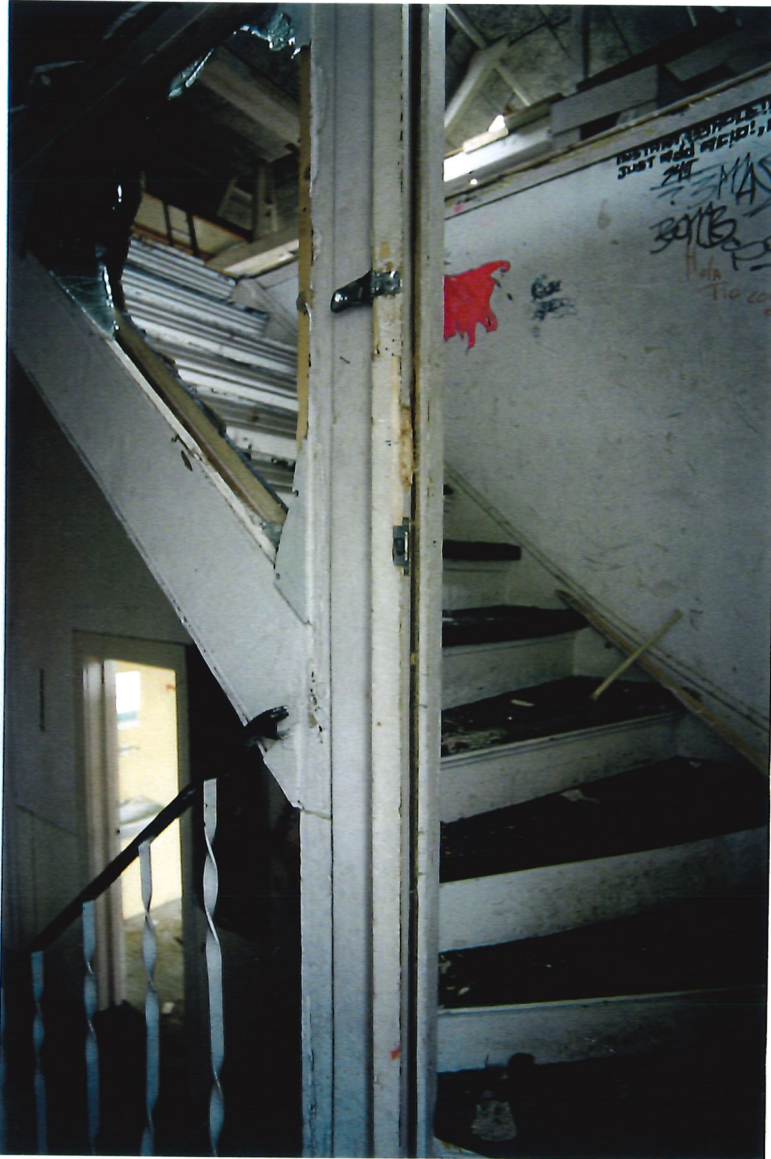
- Afb. 23) De trap van de verdieping naar de zolder, na het bordes. De trap van de verdieping naar de zolder is tot aan het bordes een voortzetting van de trap die vanaf de begane grond naar de verdieping voert. Het navolgende deel behoort bij de trap die oorspronkelijke in het begin van de 18de-eeuw in het huis is geplaatst. Deze trap heeft een duidelijk andere profilering van de treden en draait rond een korte spil in plaats van een kuipstuk, dat is toegepast bij de trap naar de verdieping, waardoor hij binnen de beperkte ruimte van het trappenhuis past.

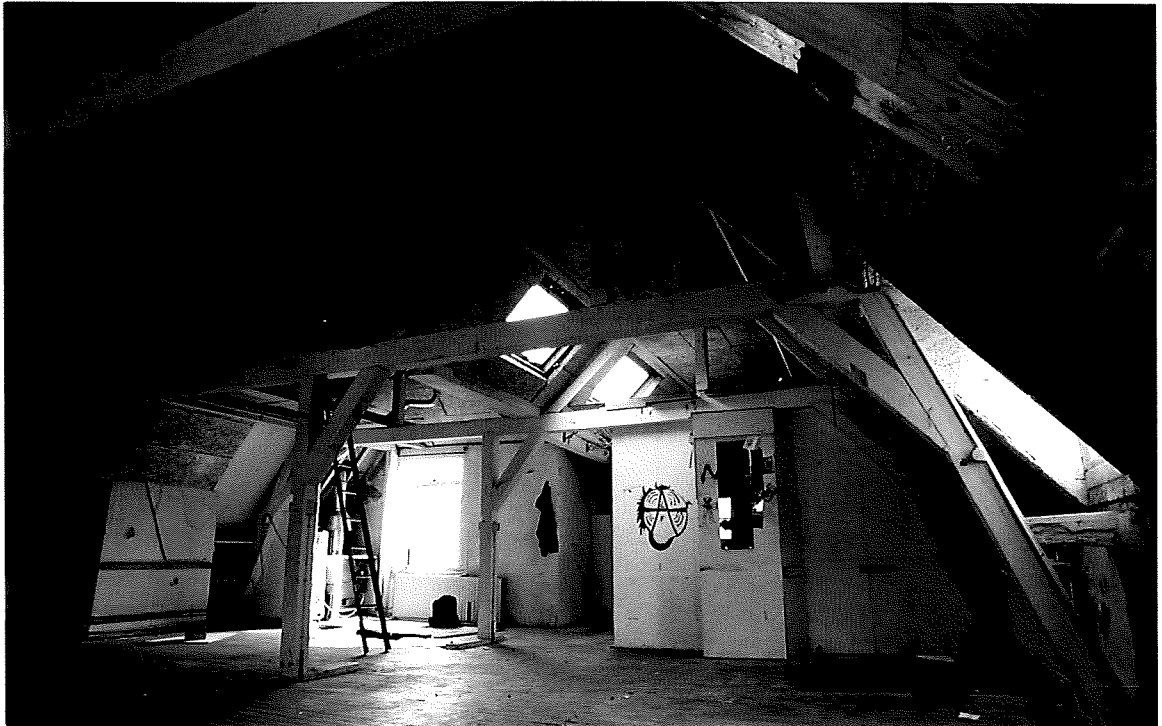
- Afb. 24) Overzicht van de zolder, gezien naar het oosten. De begin 18de-eeuwse kapconstructie is vrijwel geheel in het zicht, waarbij tegen het dakvlak vezelplaat is aangebracht ter isolatie. De kapconstructie bestaat uit vier grenen dekbalkspanten met rechte spantbenen (A) en in de dekbalk (B) gepende korbeels (C). Op de einden van de dekbalk liggen flieringen (D). Twee geschoorde nokstijlen (E) staan op de dekbalk en dragen de nokgording. De nokstijlschoren (F) zijn voorzien van klossen (G) waarop de gordingen (H) zijn aangebracht. Vanwege de overspanning en de tussen de kappen aangebrachte zakgoot (I) is onder elk spant een aan één zijde geschoorde stijl (K) geplaatst, waarvan de positie correspondeert met de gangmuur en de 17de-eeuwse gemene muur op de verdieping. De stijlen staan op sloffen (L) van hergebruikt hout. De spanten zijn van west naar oost gemerkt met gehakte halve maantjes aan de noordzijde en gehakte strepen aan de zuidzijde. Ook de oorspronkelijke blokkeels (M), die de spantbenen verbinden met de muurplaat, zijn gemerkt.

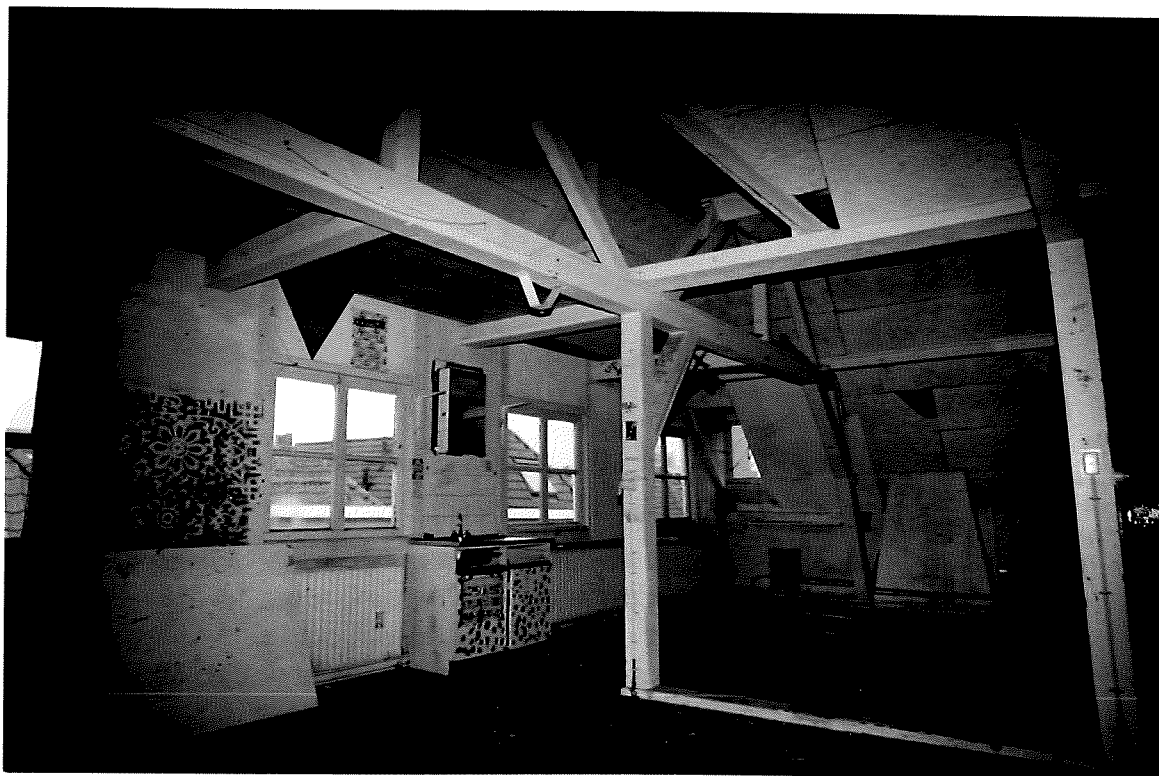
- Afb. 25) Aan de voorzijde van het pand is een dwarskap aangebracht. Daarvoor zijn tussen de gevel (A) en de dekbalk (B) van het eerste spant trekbalen (C) aangebracht, waarop een derde nokstijlschoor (D) is geplaatst. Boven de vensters in de voorgevel is een ruimte in het metselwerk uitgespaard ten behoeve van het schuiven van de ramen( zie ook afb. 9). De kozijnstijlen (E) zijn om die rede ook verlengd en voorzien van een katrol.
