Den Haag, Molenstraat 3

bouwhistorische verkenning

Den Haag, Molenstraat 3/ 3A

Opdrachtgever: Stadsherstel Den Haag.
Uitvoering: bureau voor bouwhistorisch onderzoek J.A. van der Hoeve
Onderzoeker(s): J.A. van der Hoeve.
onderzoeksperiode: oktober 2023

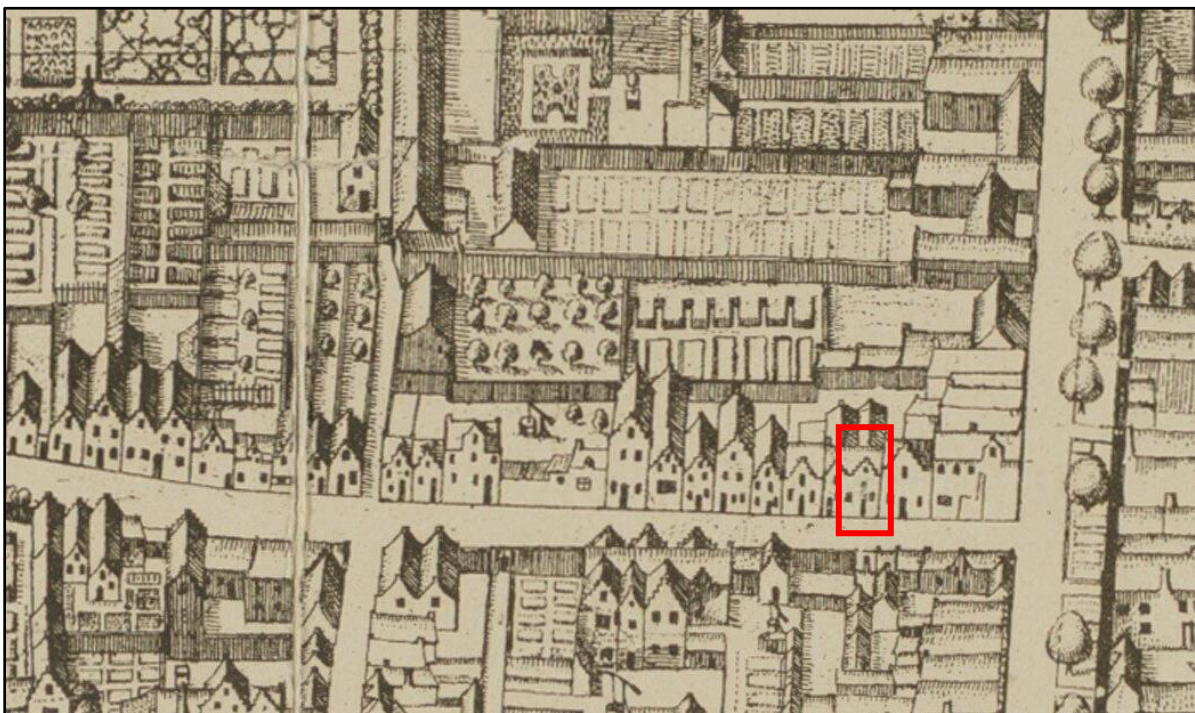
Detail uit de vogelvluchtplattegrond van Den Haag door C. Bos en J.J. van Harn uit 1616/ reprint uit 1919 (HGA beeldbank, nr. z.gr. 0007a). Het vermoedelijke pand Molenstraat 3 is omkaderd.

De vogelvluchtplattegrond van Bos en Harn uit 1616 is het huis Molenstraat 3 moeilijk te traceren, bovendien is de weergaven niet erg betrouwbaar. Wel is het hoekpand aan het Noordeinde duidelijk herkenbaar. Daarachter staan één- en tweelaags dwarshuizen, voorzien van Vlaamse dakkapellen (dakkapellen met hoge topgevels). Op een uitsnede op de kaart staat het pand gekaderd, dat qua positie met het huidige pand Molenstraat 3 overeenkomt.

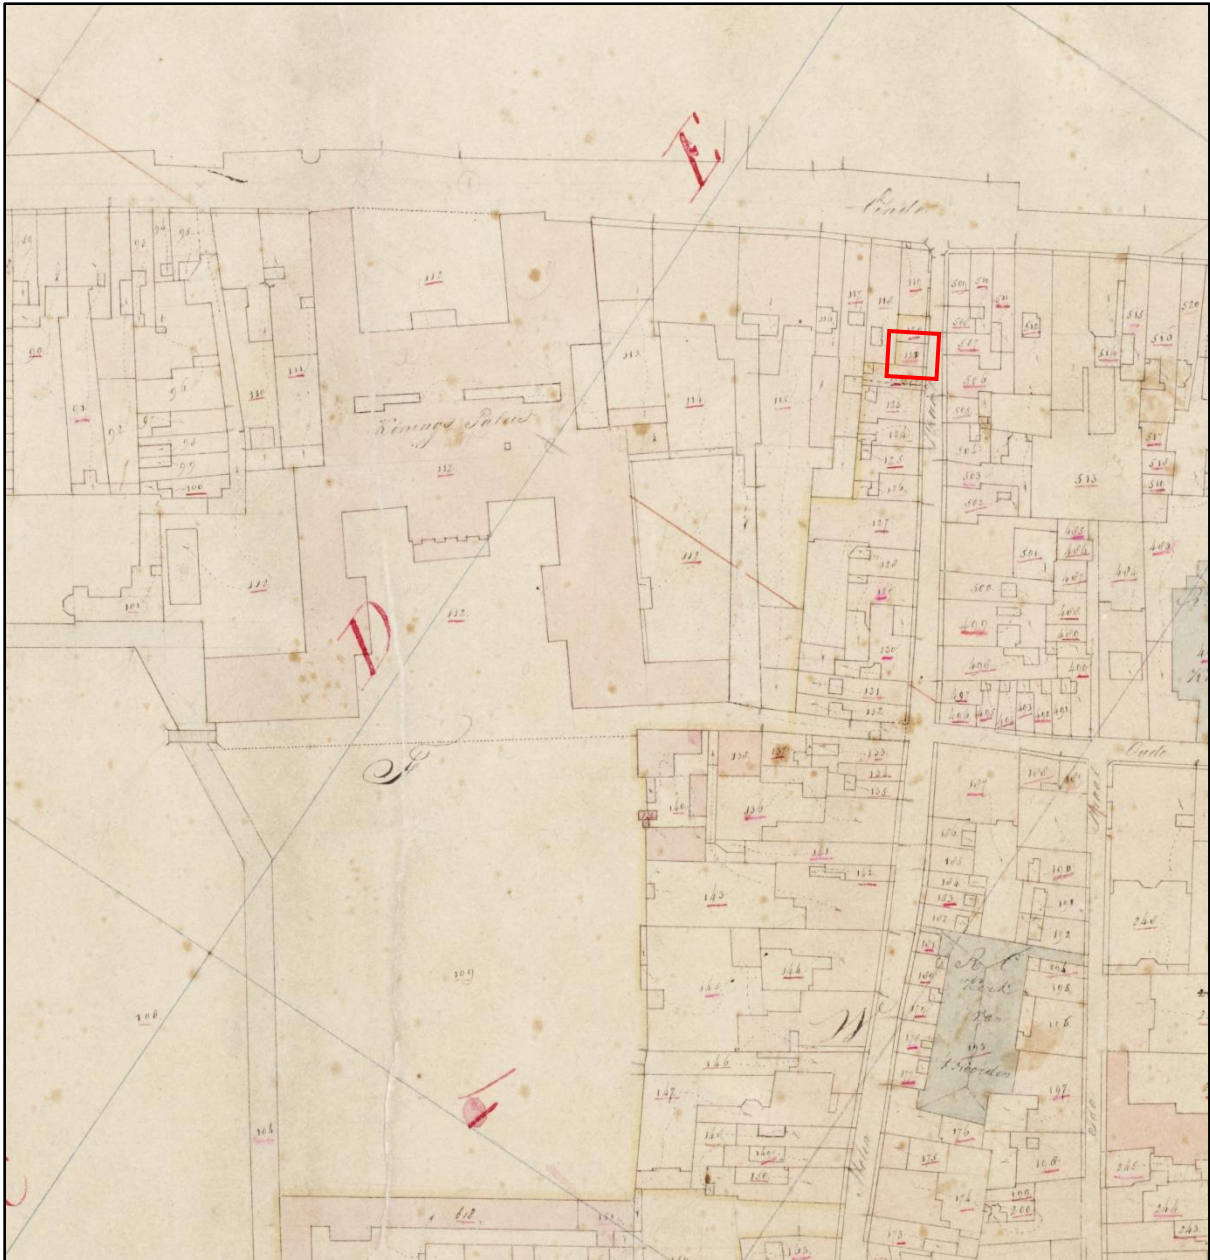
Uitsnede uit de kadastrale kaart uit circa 1830 (RCE beeldbank, MIN08051D01). Het pand Molenstraat 3 is omkaderd.

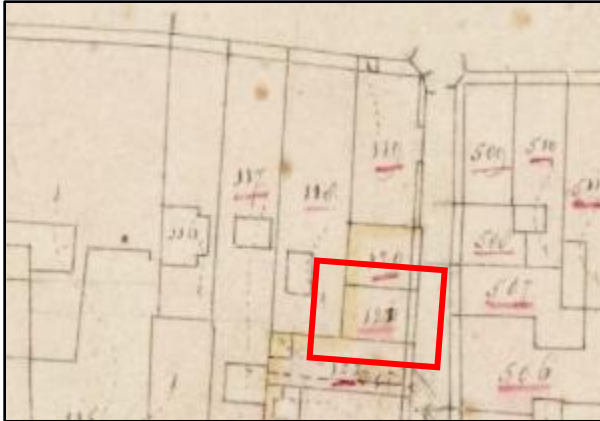
Uitsnede uit de kadastrale kaart uit circa 1830 (RCE beeldbank, MIN08051D01). Op de kaart is het hoekpand Noordeinde 54 duidelijk herkenbaar (nummer D119). Pal daarachter bevinden zich twee ondiepe panden, kennelijk gebouwd op/ afgescheiden van het achterperceel.

Molenstraat 3 – nummer D121 – is omkaderd.

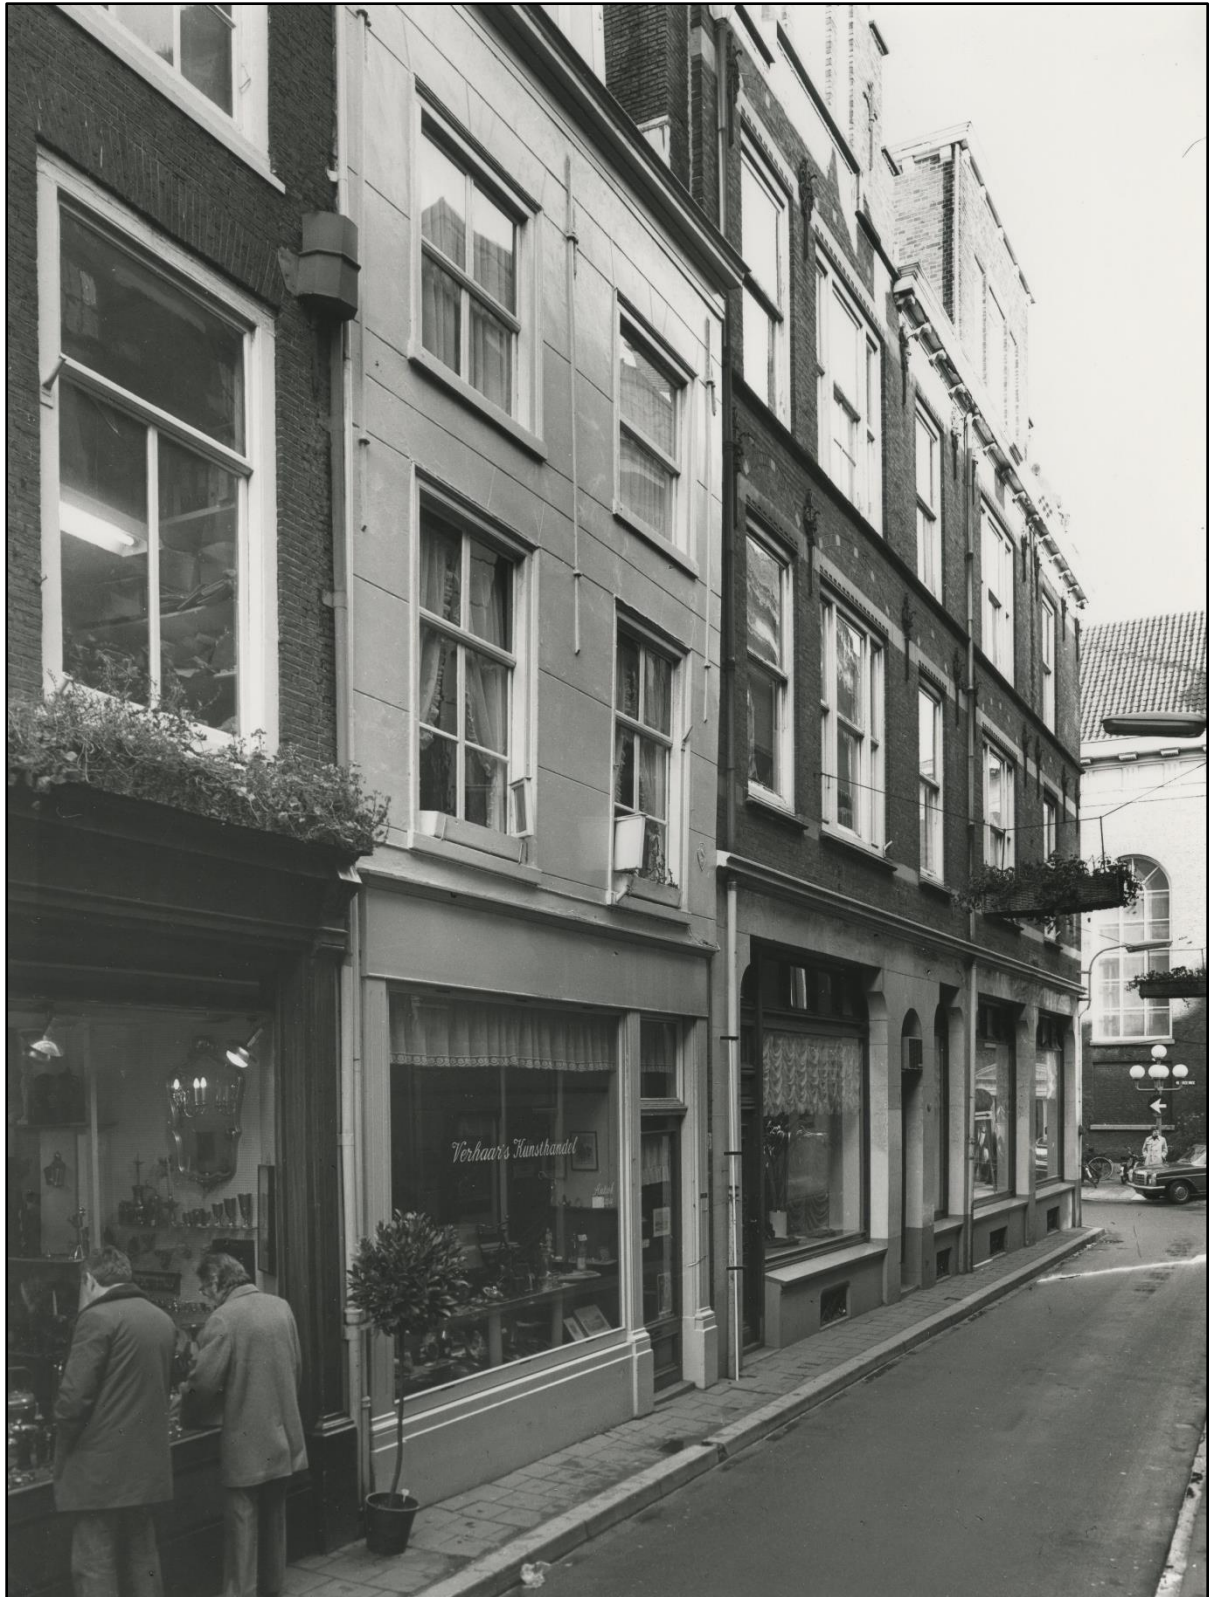
De voorgevel van Molenstraat 3, foto van de Dienst Stadsontwikkeling op 6 december 1973 (HGA beeldbank, nr. 048828).

Het gebruik van de winkel is onduidelijk. Vanaf circa 1930 tot 1943 zijn in de Haagsche Courant vele advertenties te vinden van de firma BIALIS, die tweedehands kleding opkocht en verkocht. Daarna is sprake van een café, waarvan de bovenlichten in de beide deurkozijnen nog getuigen. Op de hierboven afgebeelde foto uit 1973 is sprake van Verhaar's kunsthandel.

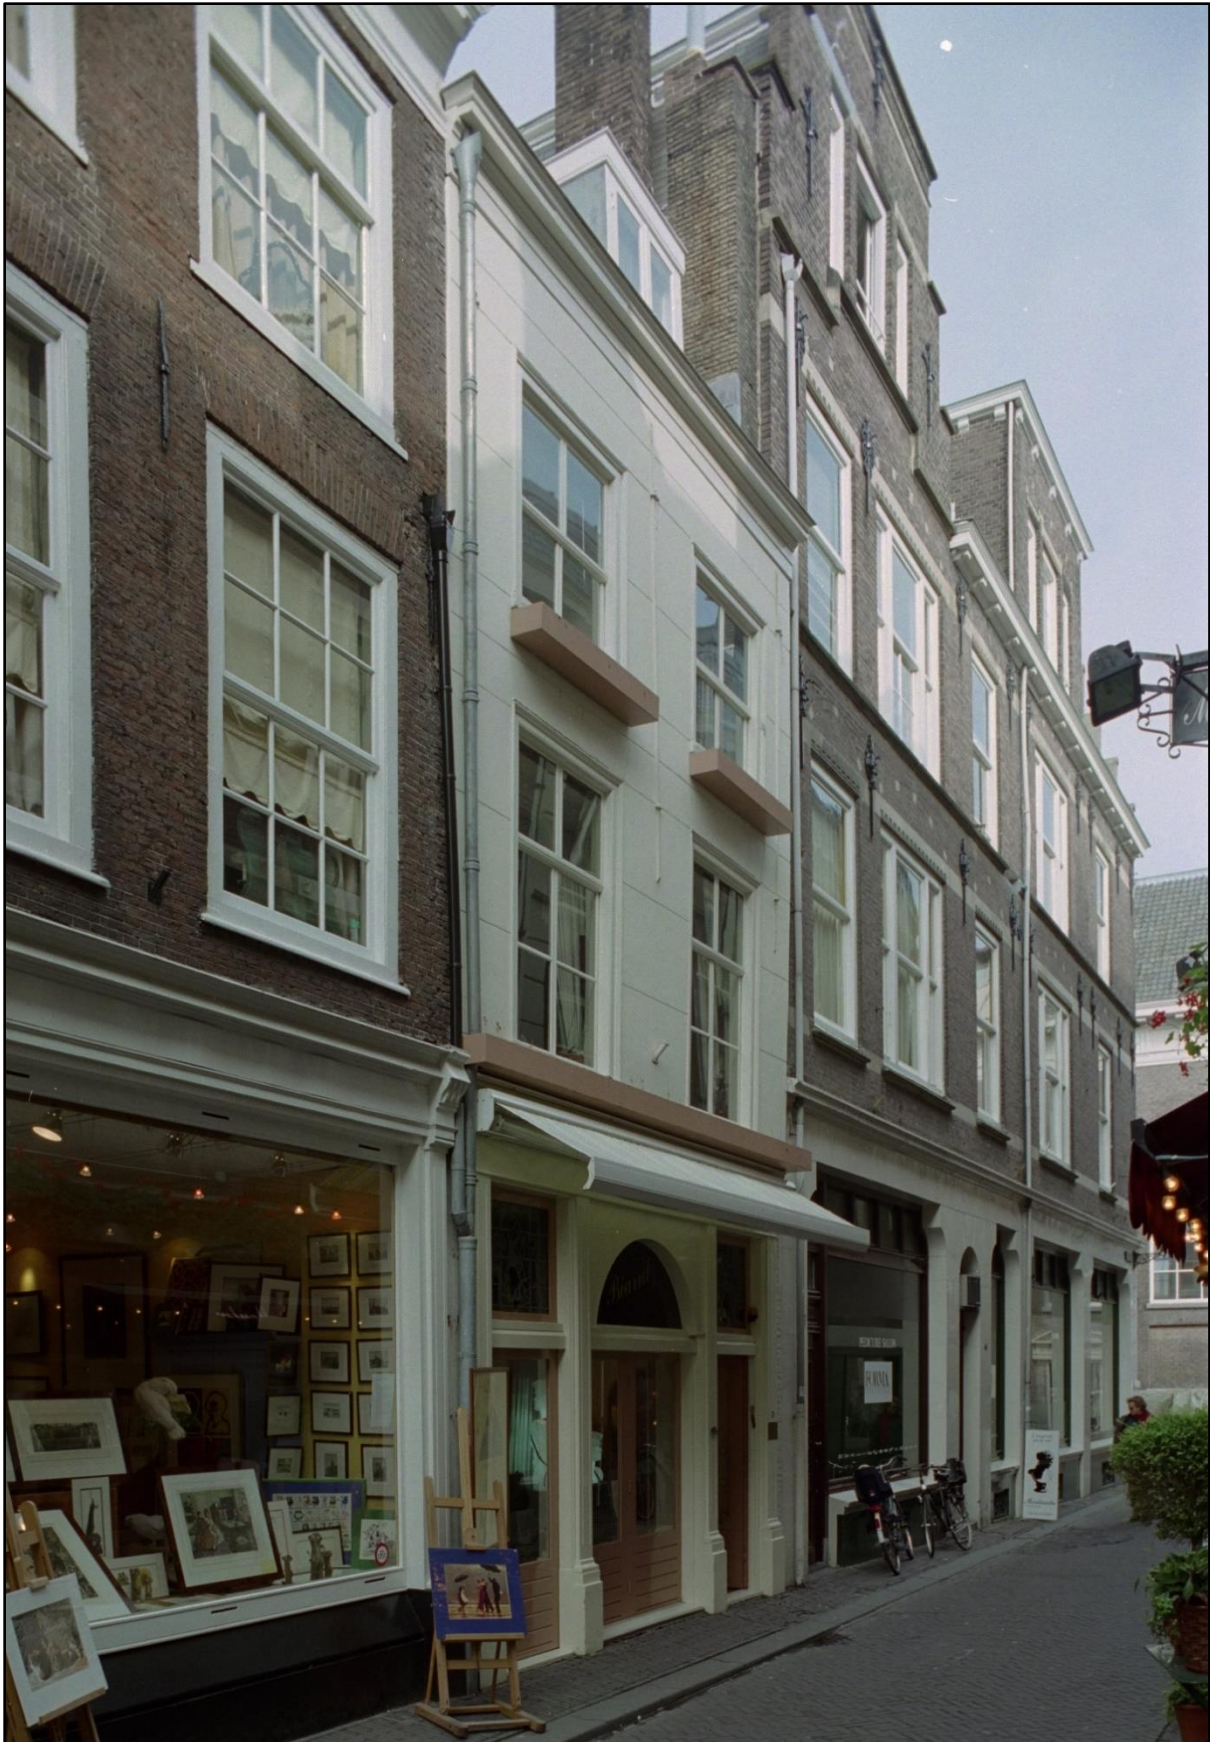
De voorgevel van Molenstraat 3 op 13 oktober 1998, foto van Paul Lunenberg van de Dienst Stadsontwikkeling (HGA beeldbank, nr. 6984). Op het bovenlicht staat de naam 'Biarritz'.

Over de verbouwingen in de bovenwoning zijn (archivalische) gegevens beschikbaar, afgezien van de vernieuwing van het rechterraam op de tweede verdieping van de voorgevel. Deze lijkt in 1976 of korte tijd later weer een vierruitsverdeling te hebben gekregen, passend in het 19^{de}-eeuwse architectuurbeeld. Zeker is dat de woning geheel nieuw ingericht is in de late 20^{ste} eeuw of vroege 21^{ste} eeuw. Er zijn voorzetwanden aangebracht, de zolderingen kregen verlaagde plafonds. Het plafond op de eerste verdieping kreeg een decoratie in laat-19^{de}-eeuwse vormentaal, wellicht een gewijzigde kopie van het oorspronkelijke plafond. Verder zijn trappen en leuningen vernieuwd.

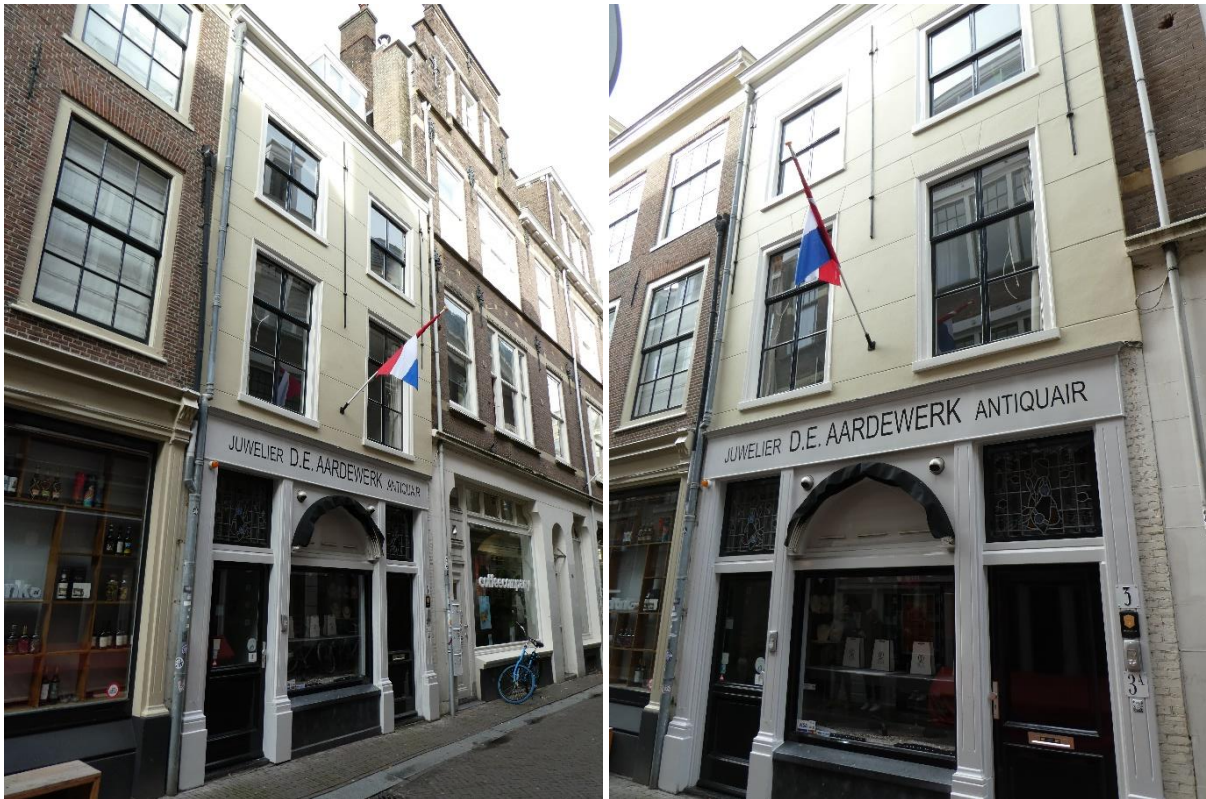
De voorgevel van het pand Molenstraat 3/ 3A.

De voorgevel is een drielaags lijstgevel, voorzien van een gepleisterde afwerking met schijnvoegen en een witte beschildering. Op de begane grond bevindt zich een winkelpui, voorzien van vier pilasters en een vlakke reclameband. In het midden bevindt zich een etalage met een borstwering en halfrond bovenlicht (afgedicht), geflankeerd door een paneelglasdeur voor de winkel (links) en een paneeldeur voor de woning (rechts). Beide hebben een bovenlicht met glas-in-lood met 'café-taferelen' in een kroeg. De pui dateert in hoofdform uit 1976, de etalage en beide paneeldeuren uit circa 2000. De hoekpenanten van witbeschilderde machinale baksteen zijn restanten van een laat-19^{de}-eeuwse winkelpui.

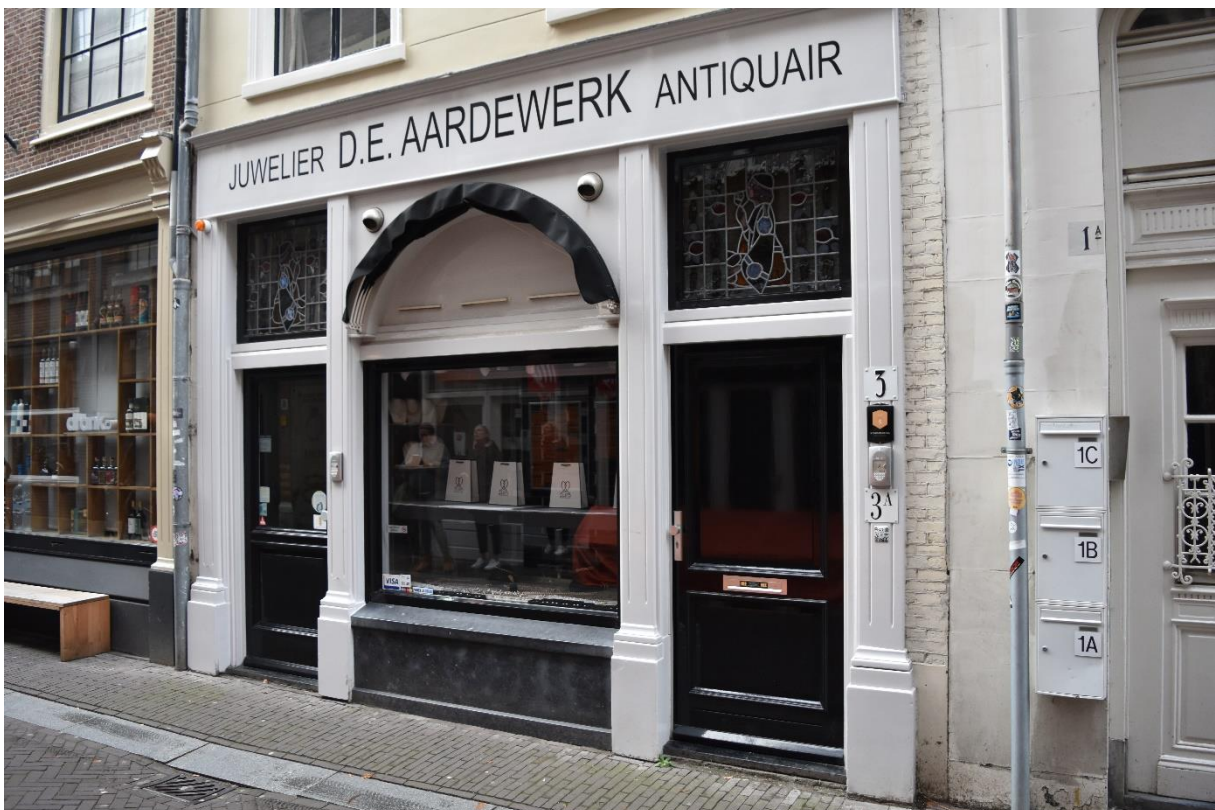
De winkelpui van Molenstraat 3.

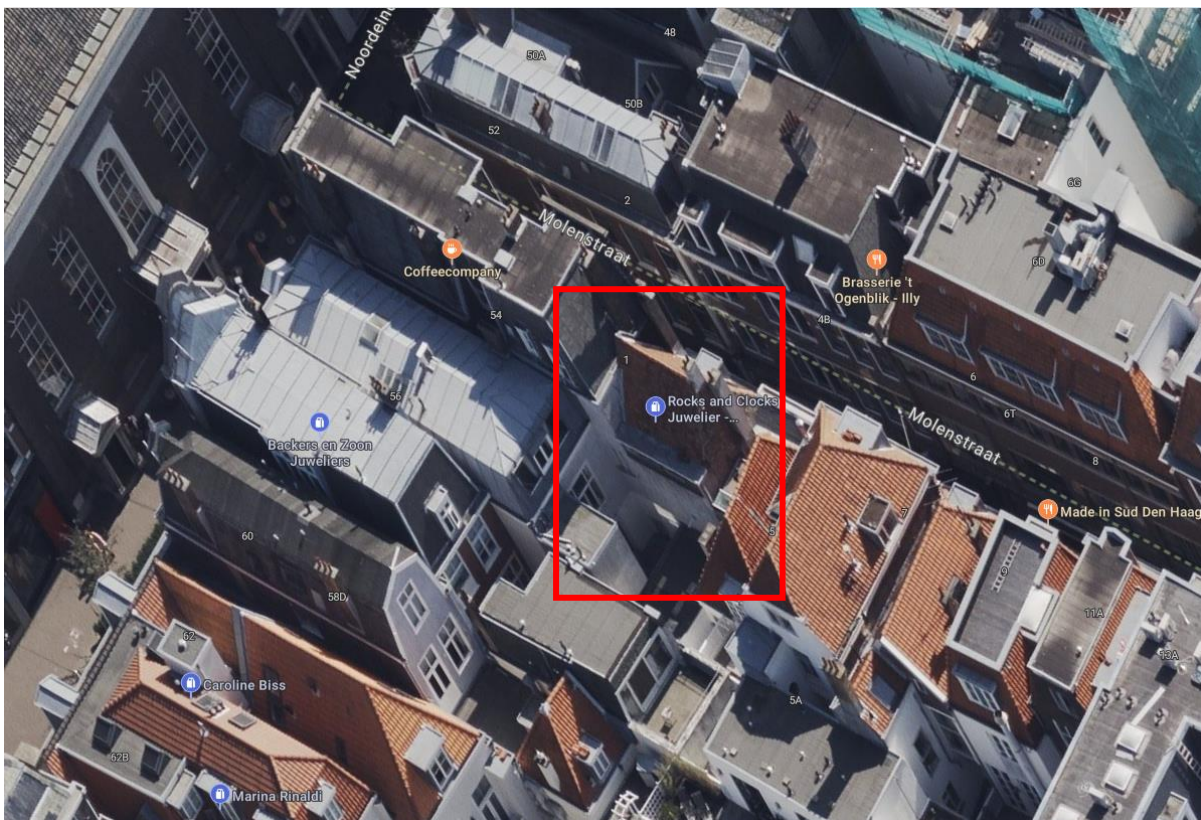
Luchtfoto van de bebouwing aan het Noordeinde (links) en Molenstraat (rechts), gezien vanuit het noordwesten (Bing maps). Het pand Molenstraat 3/ 3A is omkaderd. Duidelijk herkenbaar is de gepleisterde drielaags achtergevel, evenals de dakkapel over de volle breedte van het pand.

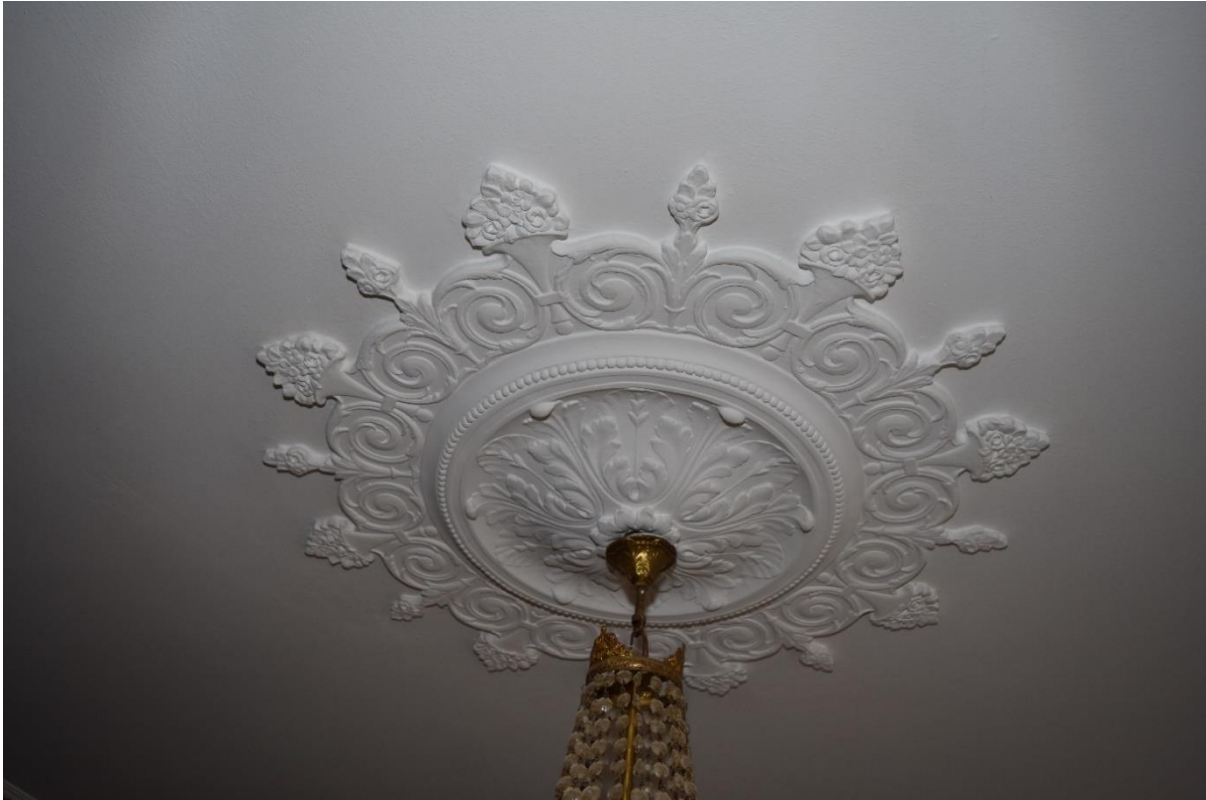
De middendecoratie van het stucplafond op de eerste verdieping.

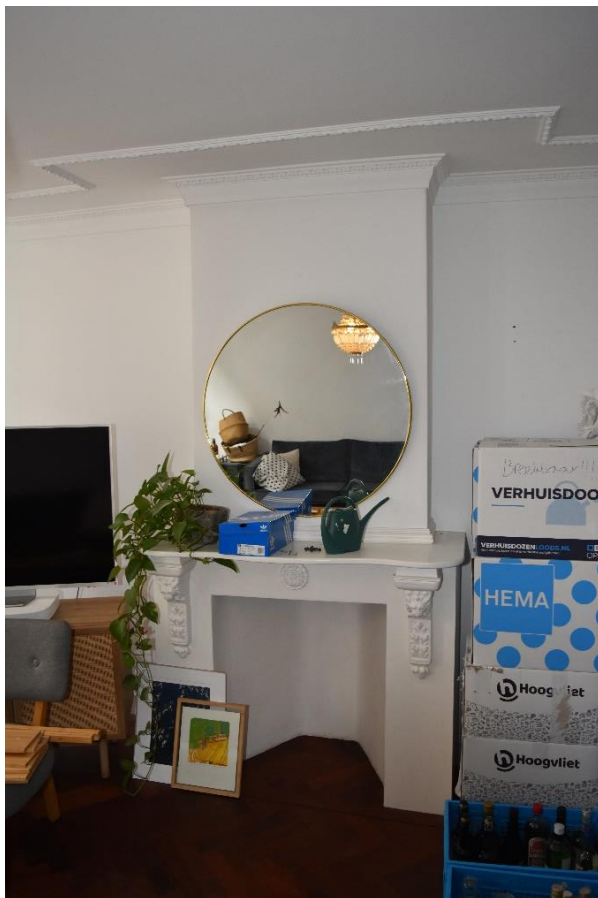
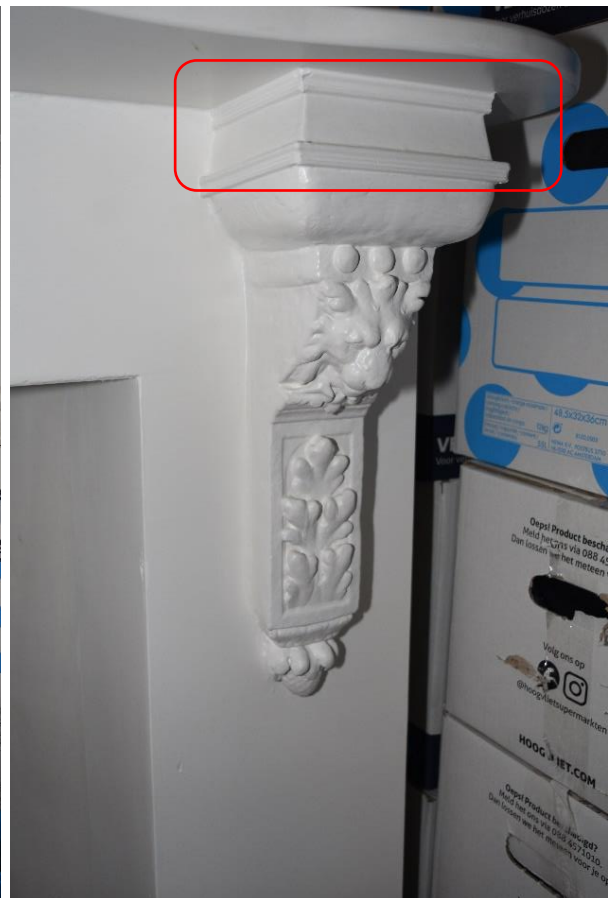
*Links: de schouw op de eerste verdieping, voorzien van een schoorsteenmantel in 19^{de}-eeuwse vorm.
Rechts: één van de consoles onder de mantelplaat van de schouw op de eerste verdieping. De consoles in neo-renaïssancestijl dateren uit de late 19^{de} eeuw. De bovenstukken zijn vermoedelijk niet origineel.*

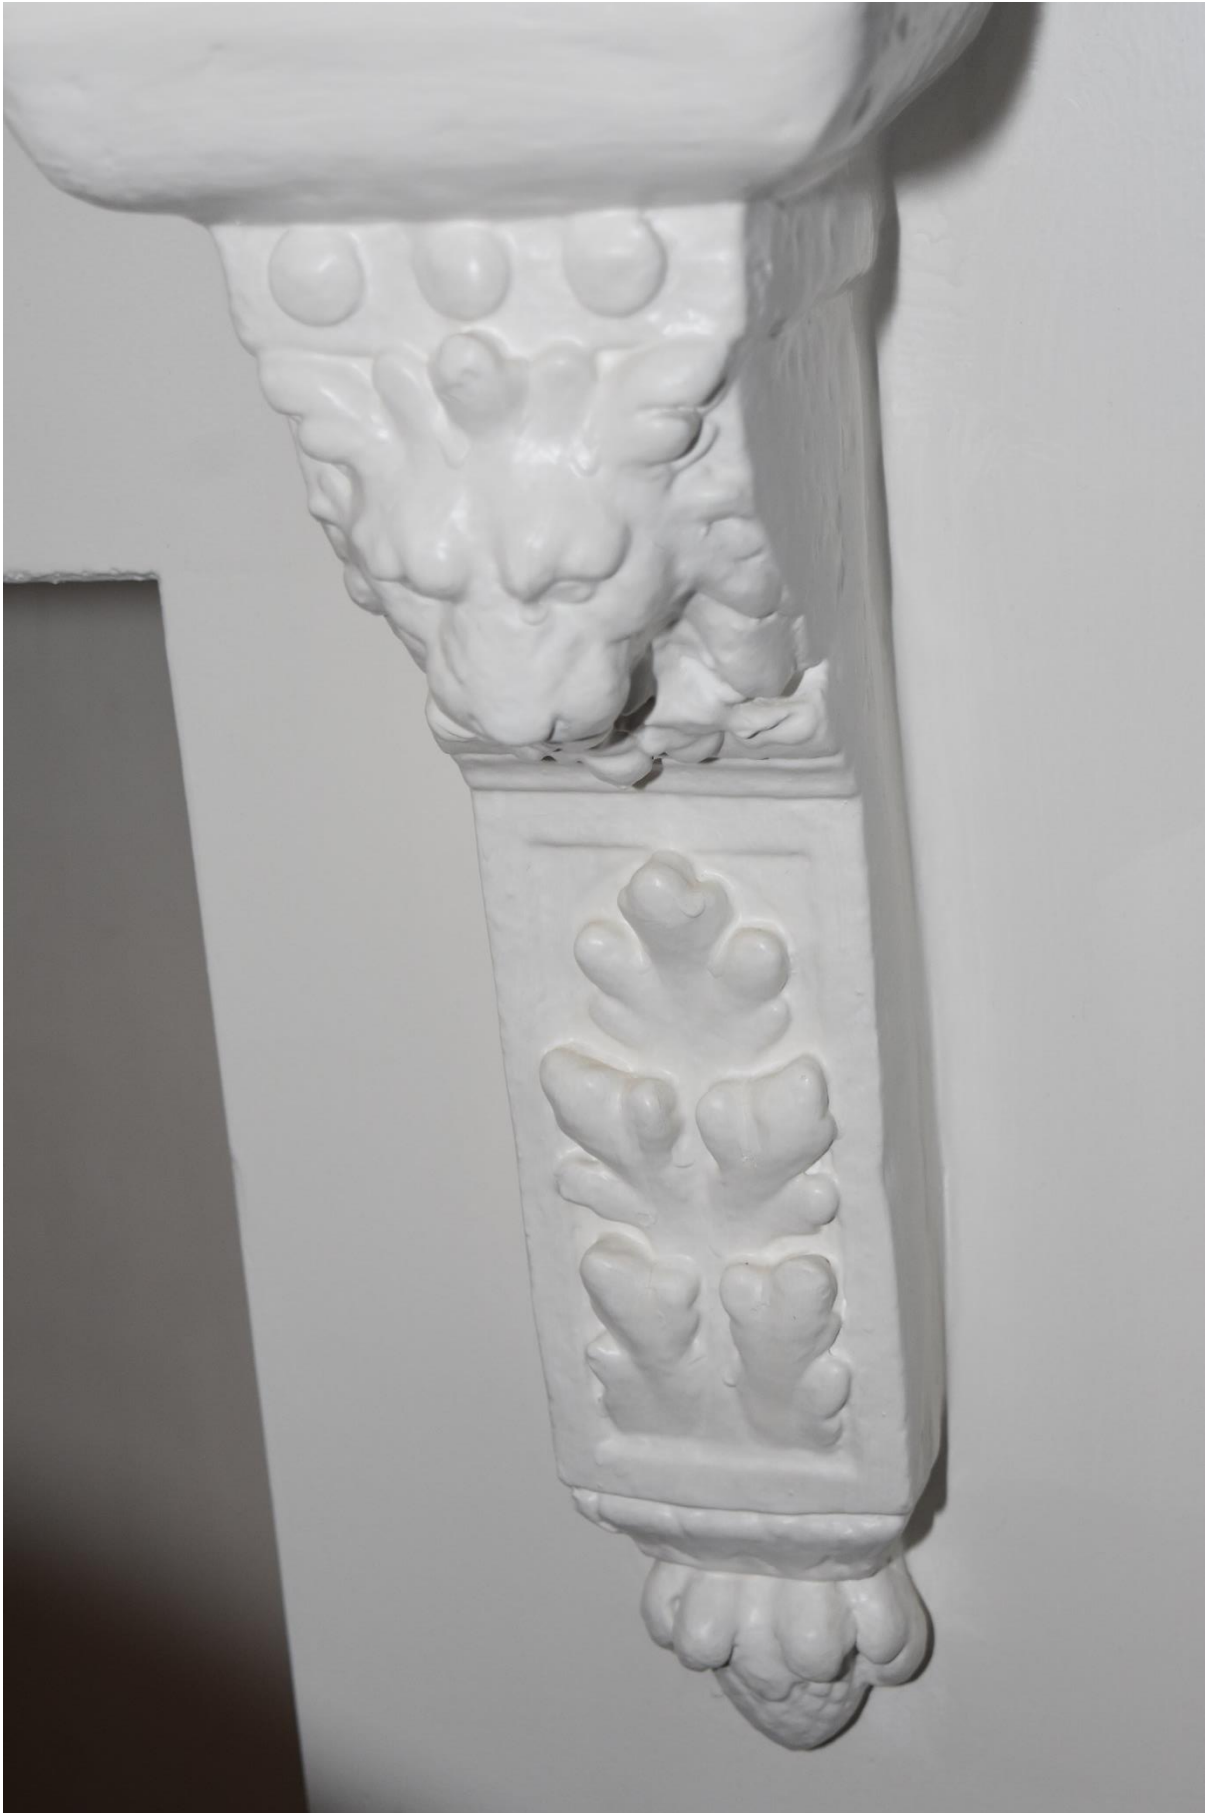
Eén van de consoles met leuwenkop en een acanthusblad.

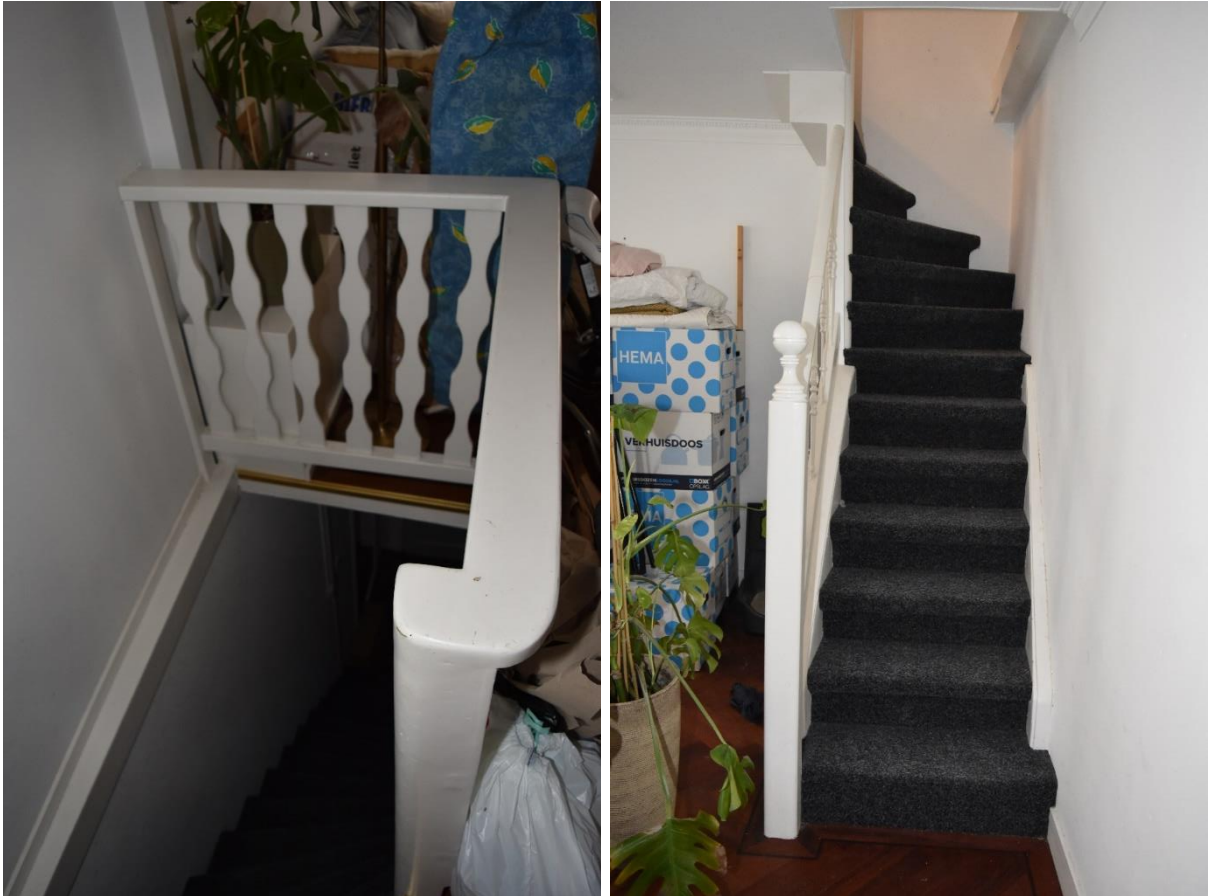
Links: de aanlanding van de trap vanaf de begane grond naar de eerste verdieping. De leuning is van recente datum.

Rechts: de trap tussen eerste en tweede verdieping, gezien op de eerste verdieping. De huidige trap met leuning, trappaal en sierlijke balusters zijn van recente datum. Rechts in het trapgat – tegen de achtergevel (rechts op de foto) – bevindt zich een strijk balk met een uitsparing. De uitsparing past bij een oude trappositie.

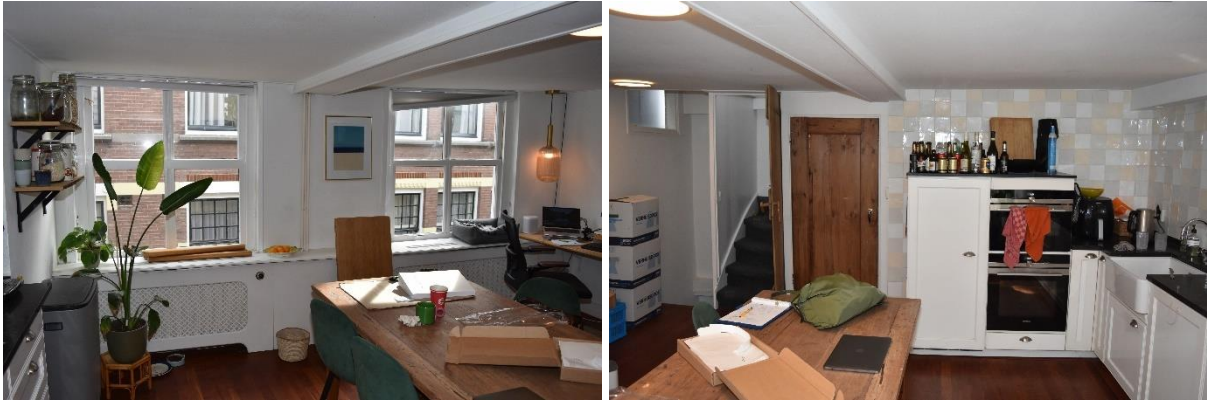
Links: overzicht van de tweede verdieping, gezien naar de voorgevel.

Rechts: overzicht van de eerste verdieping, gezien naar achteren.

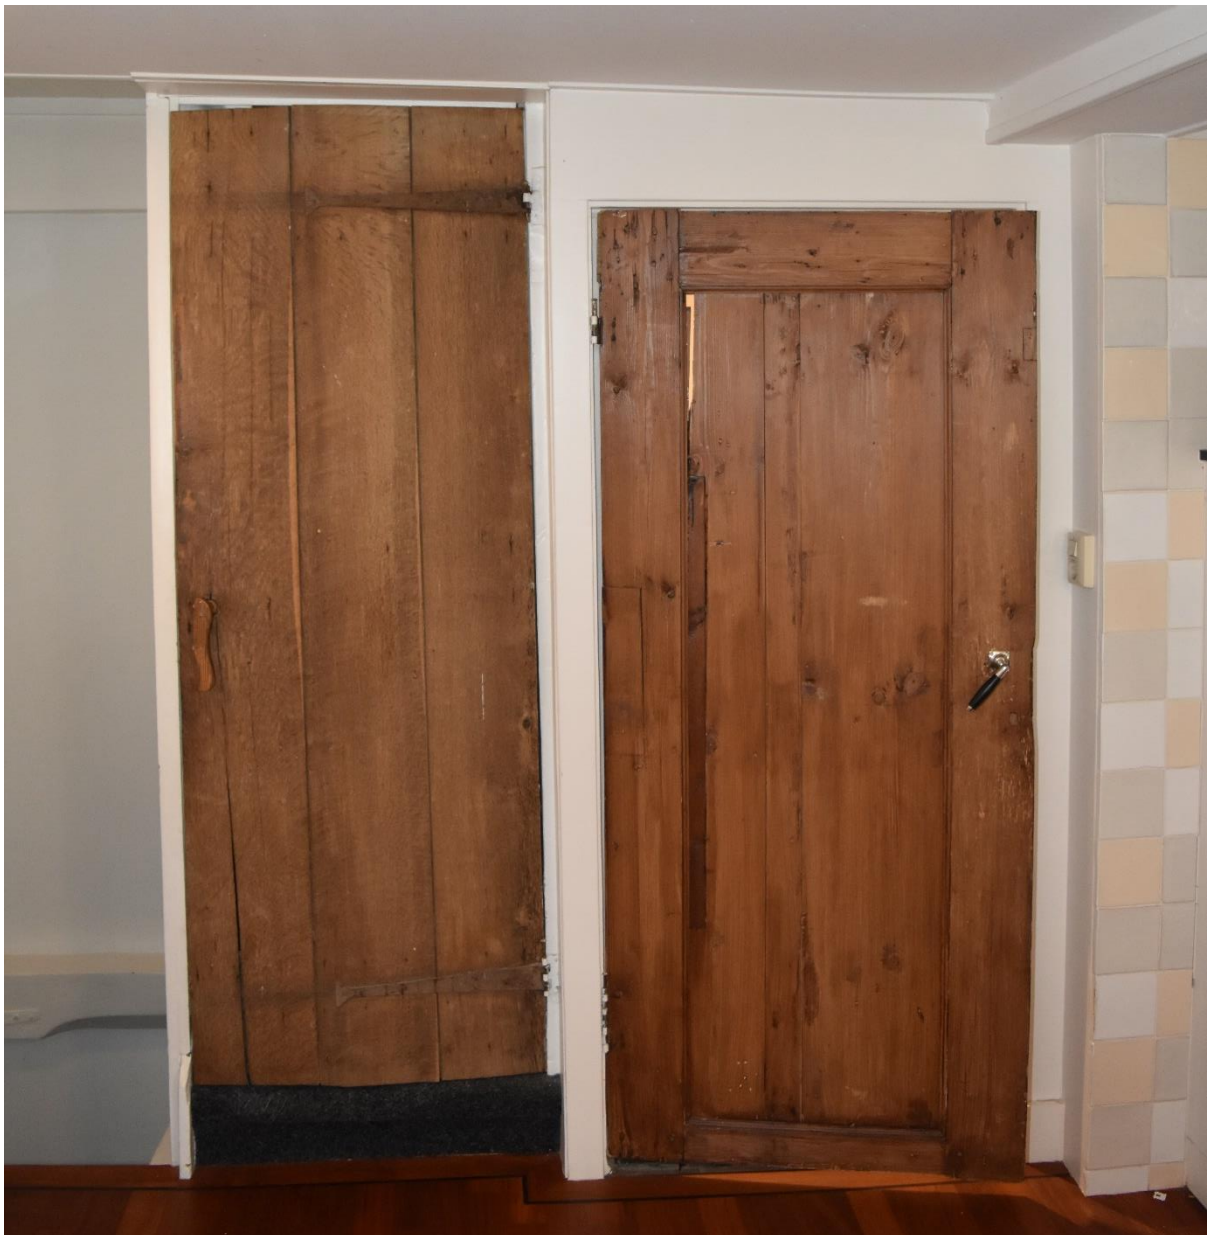
De twee herplaatste deuren op de tweede verdieping. Links is een eikenhouten strokendeur herkenbaar (17^{de} of 18^{de} eeuw) en rechts een naaldhouten paneel deur (19^{de} eeuw). De eikenhouten deur is op maat gezaagd. De naaldhouten deur is gekeerd en ingekort.

Op de tweede verdieping bevinden zich twee herplaatste deuren, een 17^{de}- of 18^{de}-eeuwse strokendeuren en grenenhouten eenpaneelsdeur uit de 19^{de} eeuw. Deze hebben hoge monumentwaarden als losse onderdelen. De herplaatste 19^{de}-eeuwse paneeldeur van de sanitaire ruimte op de zolderverdieping heeft positieve monumentwaarden, vanwege de eenvoudiger uitvoering.

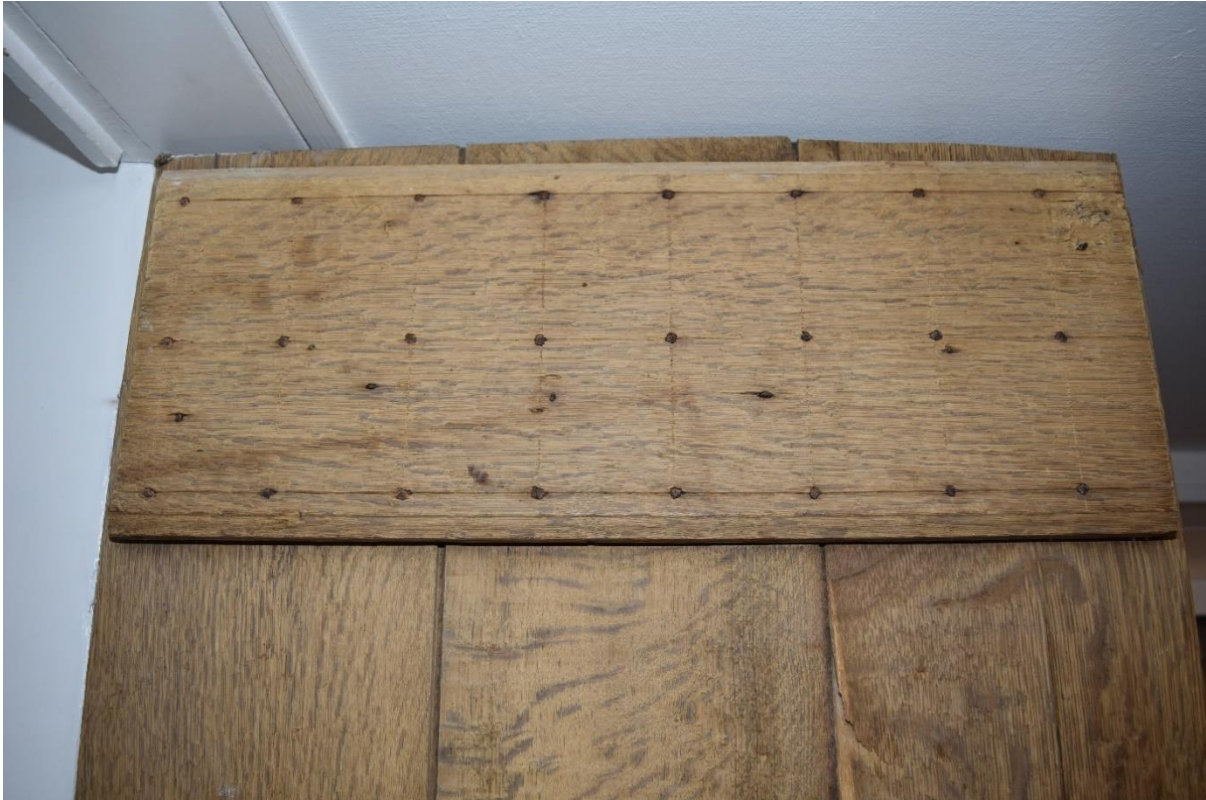
De bovenklamp van de eikenhouten klampdeur, voorzien van een rasterpatroon voor een regelmatige doortimmering. De deur is aan de bovenzijde verzaagd.

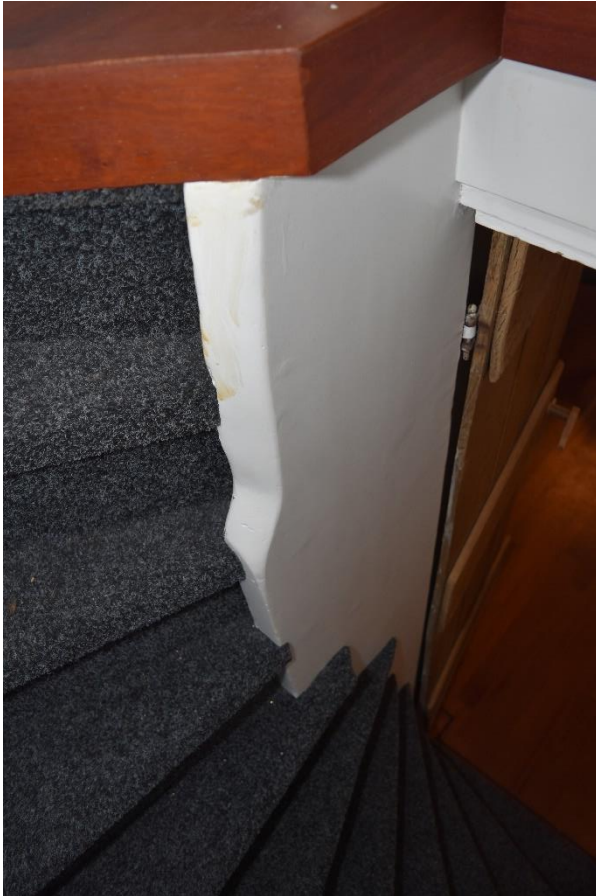
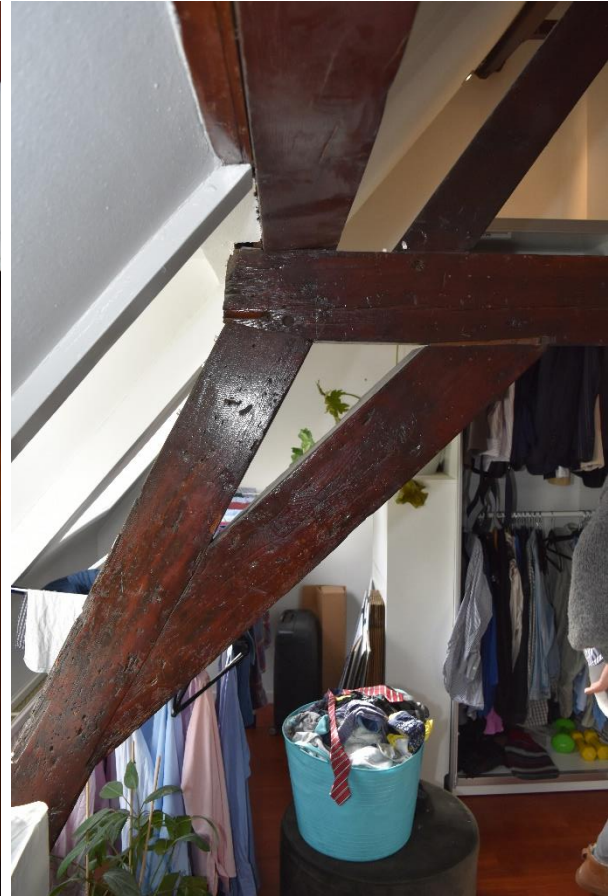
Links: de verbrede spil van de zoldertrap. Herkenbaar zijn de toognagels ter plaatse van de aansluitingen van de treden (pen-gatverbindingen).

Rechts: het voorste spantbeen van het zoldergebint.

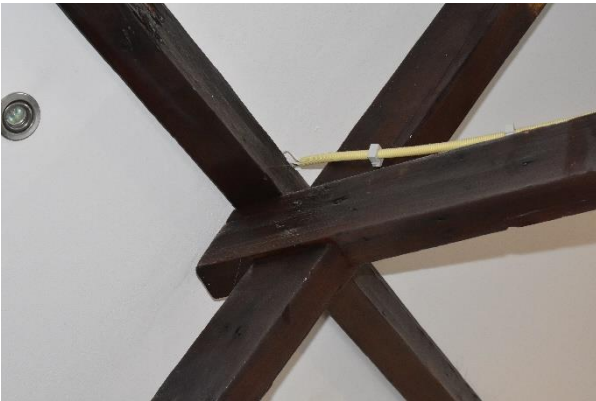
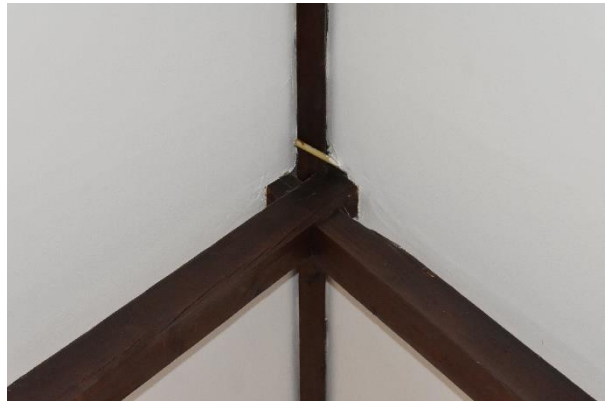
Links: de vernagelde aansluiting van de tussenbalk op de spantbenen van het vlieringebint, waarop een fliering aansluit.

Rechts: de nok van het vlieringebint met nokbalk.
