Den Haag, Molenstraat 3

bouwhistorische verkenning

Den Haag, Molenstraat 3/ 3A

Opdrachtgever: Stadsherstel Den Haag.
Uitvoering: bureau voor bouwhistorisch onderzoek J.A. van der Hoeve
Onderzoeker(s): J.A. van der Hoeve.
onderzoeksperiode: oktober 2023

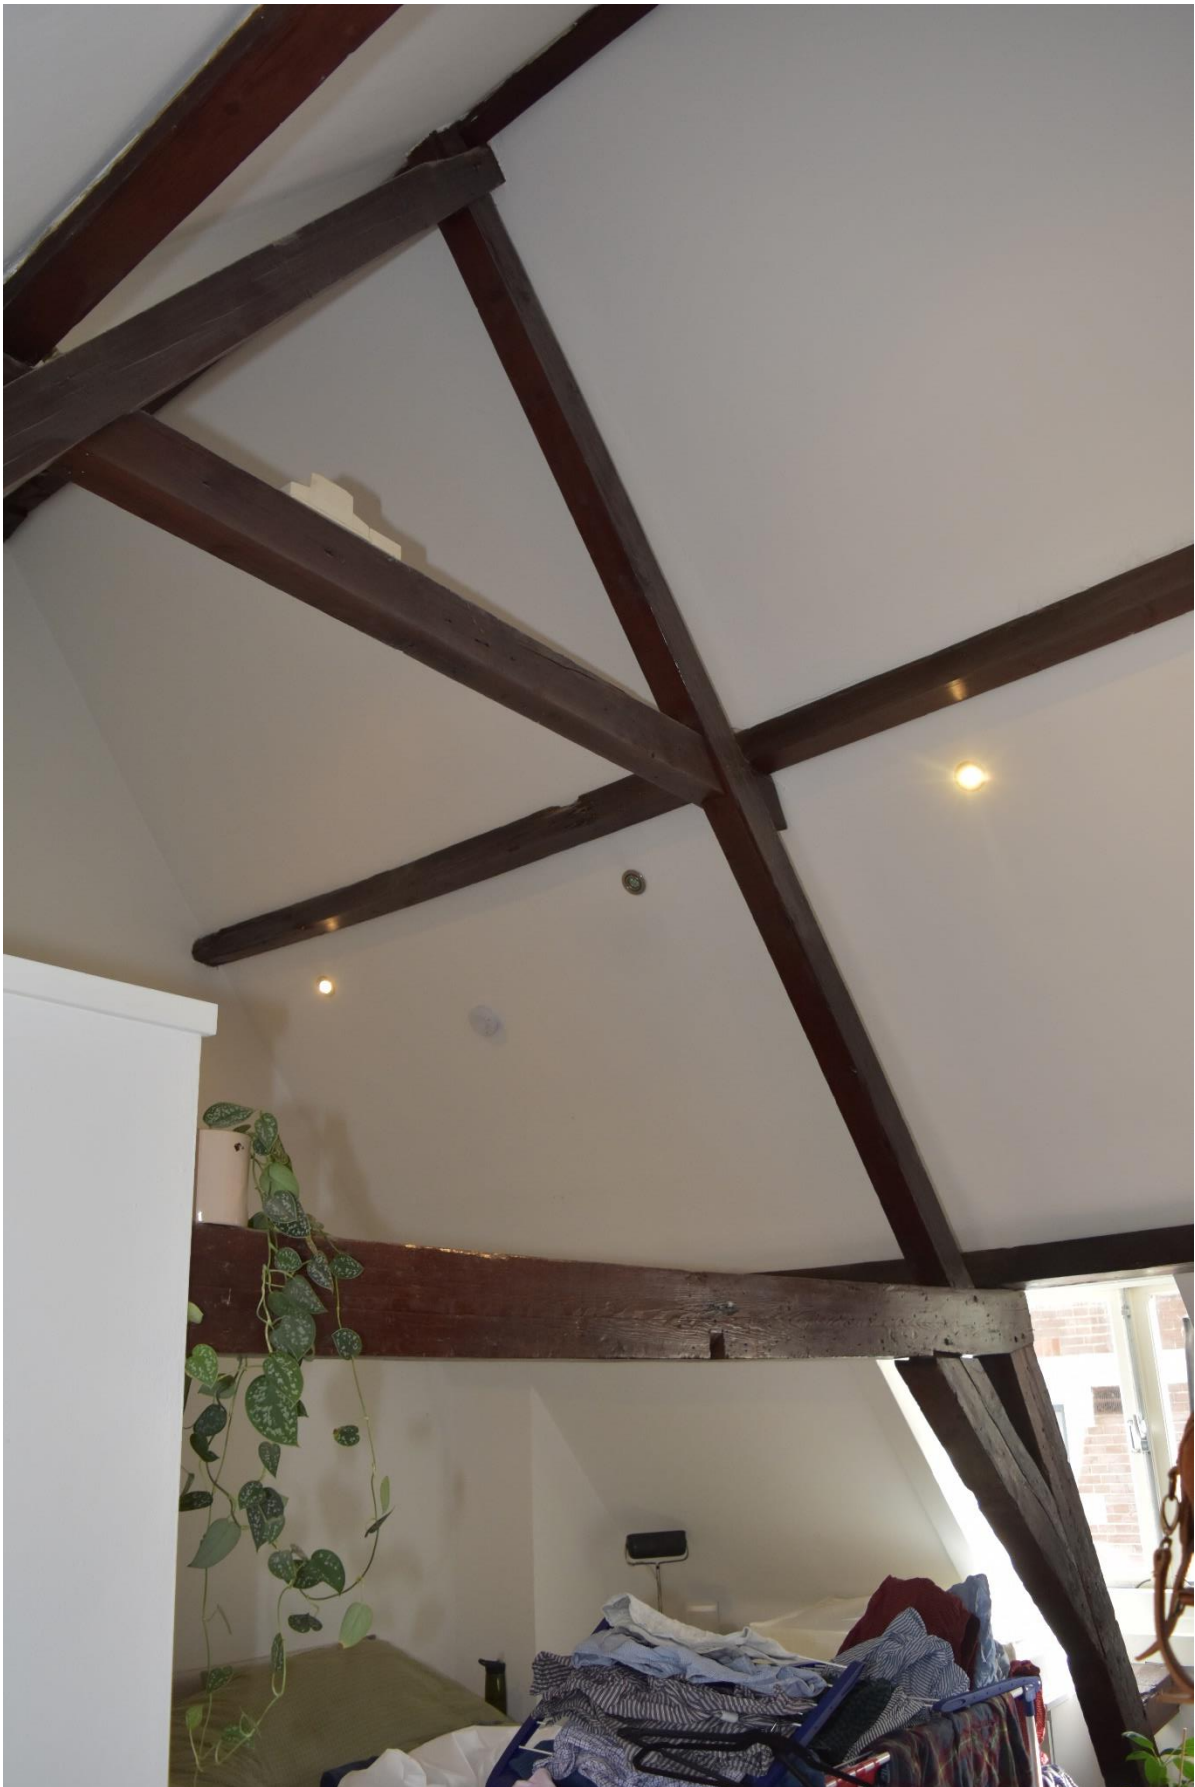
Overzicht van het spant op de zolder van Molenstraat 3/ 3A, bestaande uit een zoldergebint en vlieringgebint (A-gebint) voorzien van wurmten/ flieringen en een nokbalk.

De 18^{de}-eeuwse grenenhouten kapconstructie van gestapelde gebinten, flieringen en nokbalk, gecombineerd met (vermoedelijke grenenhouten) sporen heeft hoge monumentwaarden, vanwege de kenmerkende opzet, materialisatie en uitvoering.
