Leidschendam Sluisplein 1 / Venestraat 2-4

bouwhistorische verkenning

Stadsherstel Den Haag en Omgeving
ir J.A. van der Hoeve en drs K. Emmens
februari-maart 2007

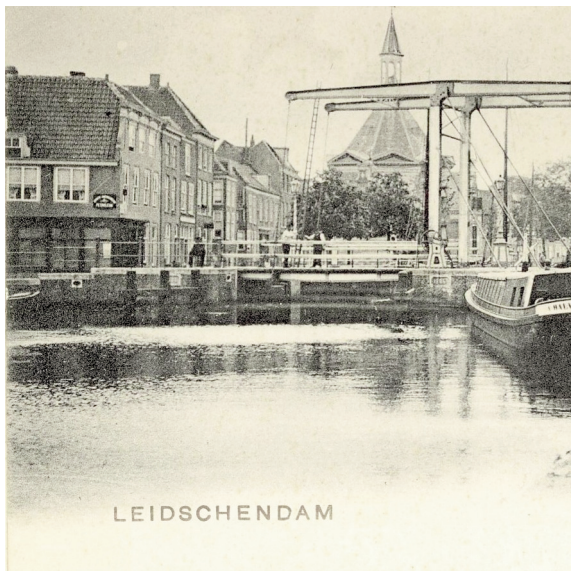
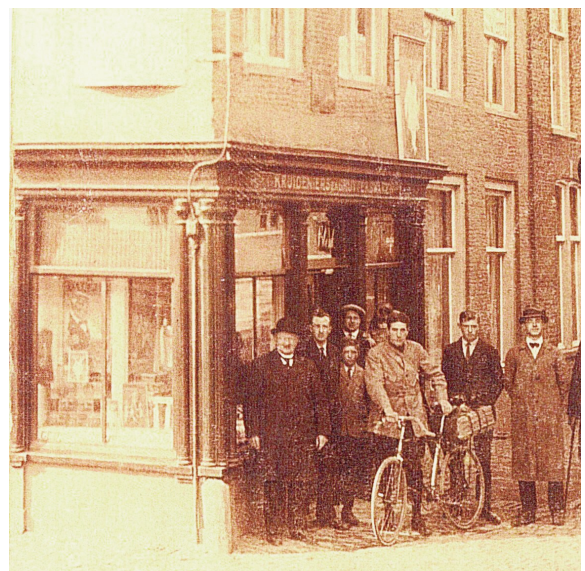
Afb. 7) De linker foto uit circa 1902 toont in schuin perspectief de voorgevel en in recht perspectief een deel van de zijgevel. (GAL, P 1902-19, ldnr. 1984) Op de rechter foto uit 1923 is de neo-classicistische winkelpui uit circa 1890 goed te zien. (GAL, P 1923-20, ldnr. 2240.0001)

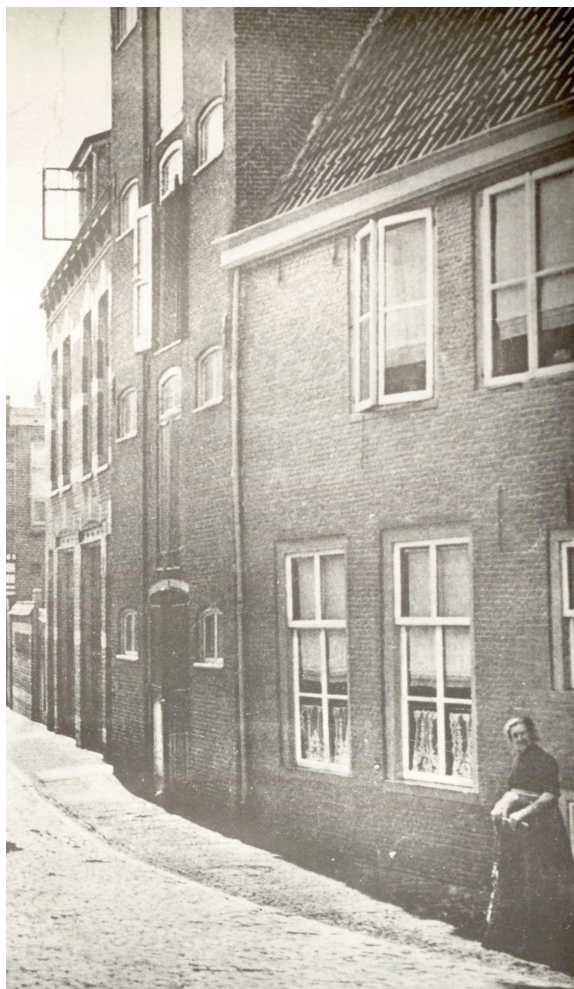
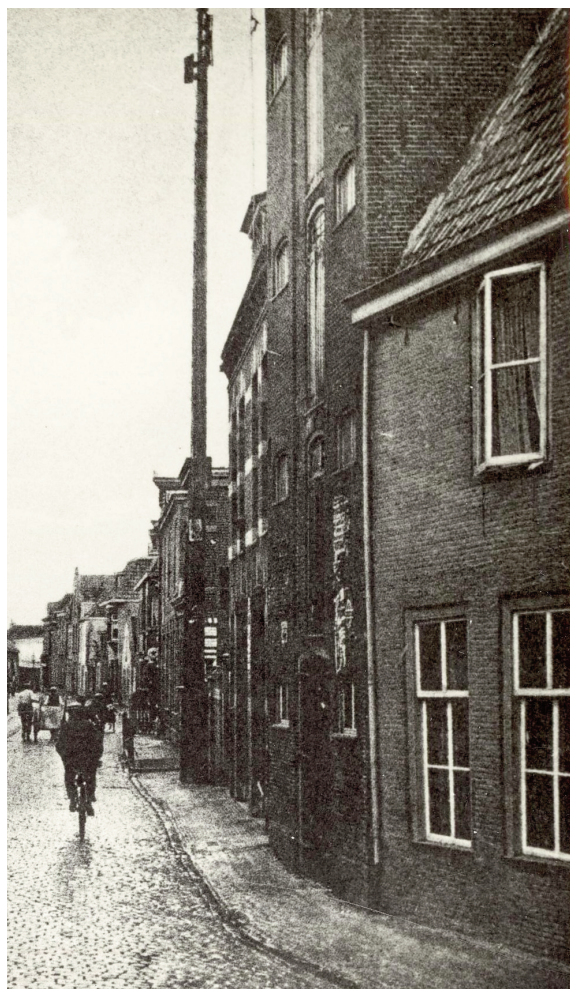
Afb. 9) Twee foto's van de pakhuisgevel en de aansluitende zijgevel van het linker bouwdeel. Links uit 1925 (GAL, FP 1925-10, ldnr. 877), rechts uit 1933 (GAL, FCP 1933-16, ldnr. 634).

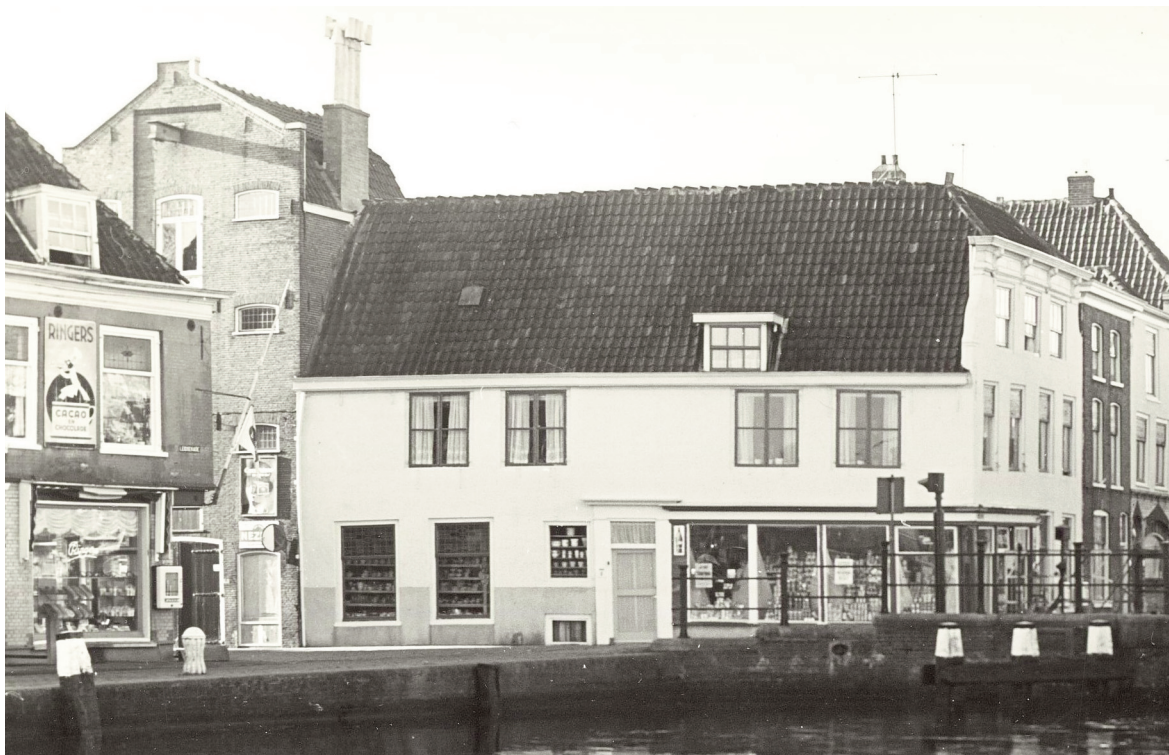
Afb. 10) Foto uit 1962, waarop wijzigingen tussen 1933 (afb. 9) en 1968 (afb. 11, 12 en 13) te herleiden zijn. (GAL, F 1962-41, ldnr. 1297)

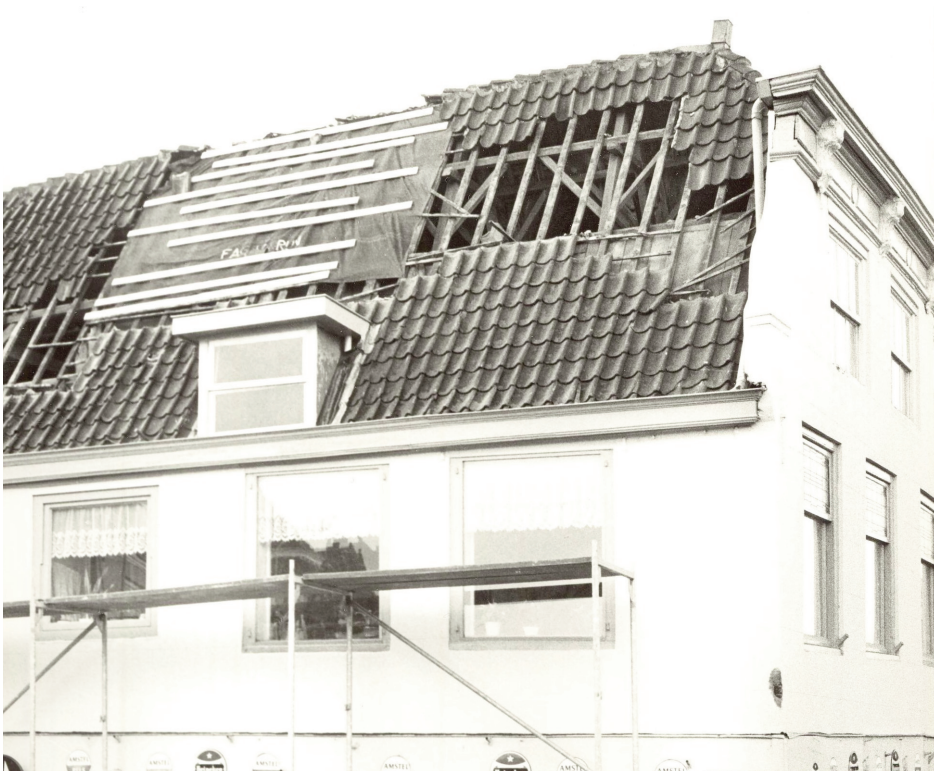
Afb. 15) Foto uit 1973 met de stormschade aan het dak. (GAL, F 1973-5, Idnr. 4914)

Op de flieringen en gordingen liggen sporengespannen. De sporen meten 4 x 7 cm. Het dakbeschot dateert uit 1973 en is aangebracht bij herstel van de stormschade.

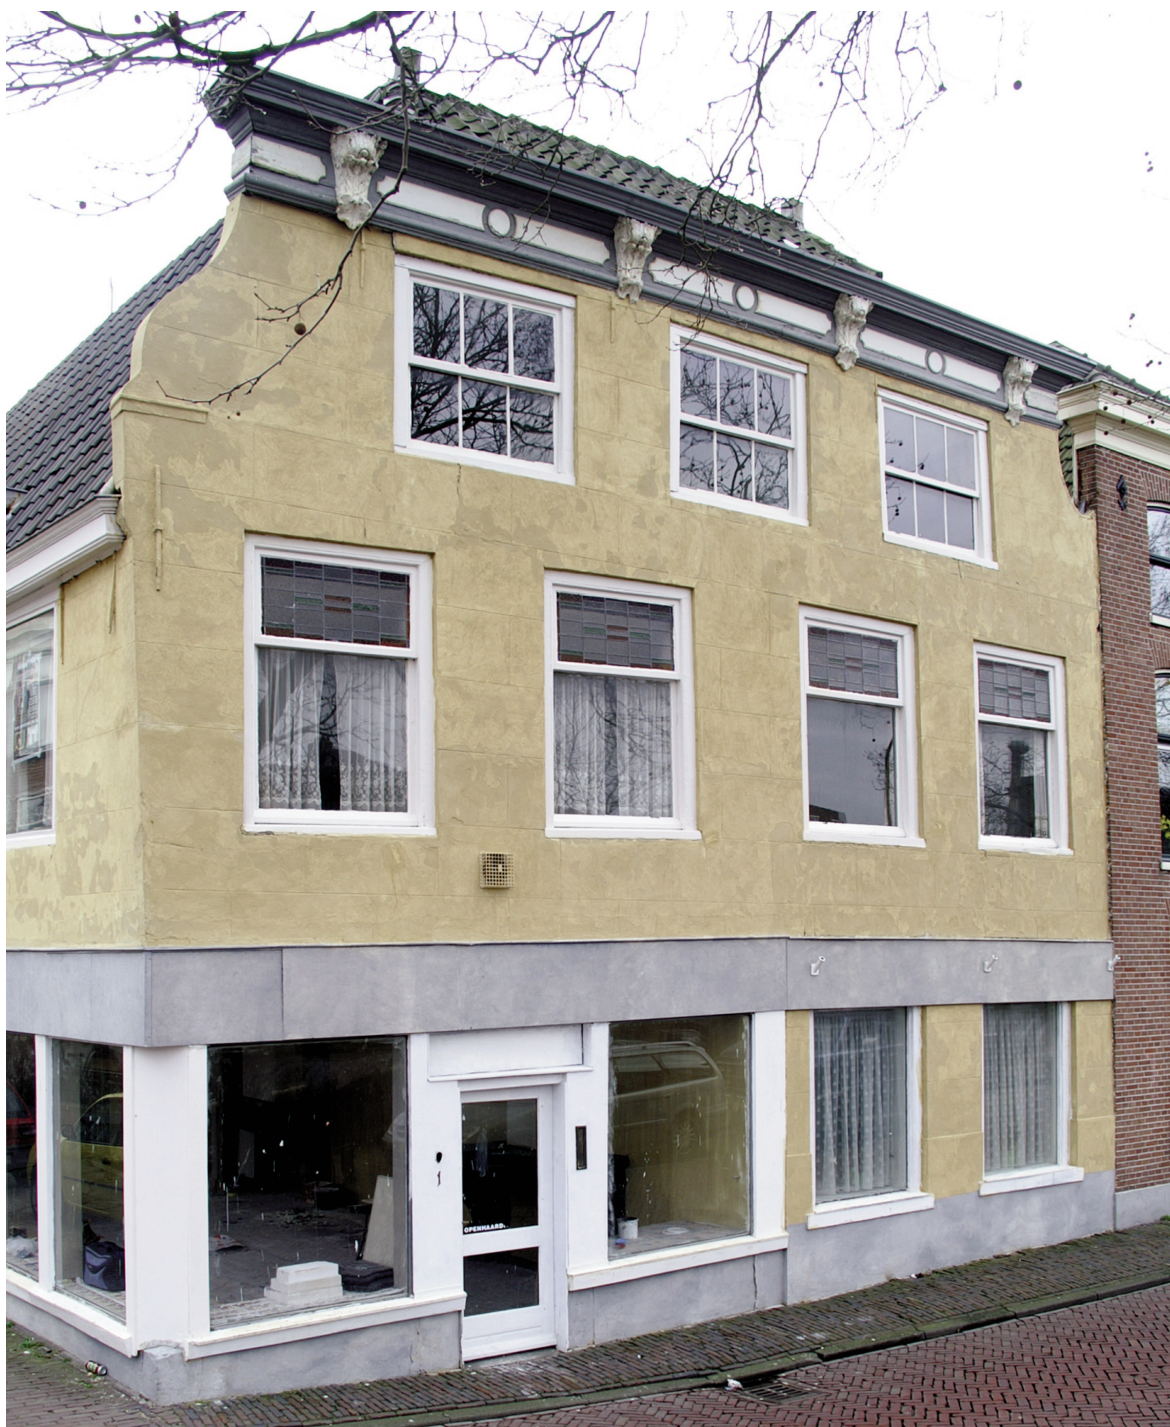
Afb. 17) De voorgevel aan het sluisplein, die het linker en rechter bouwdeel achter één gevel verenigd.

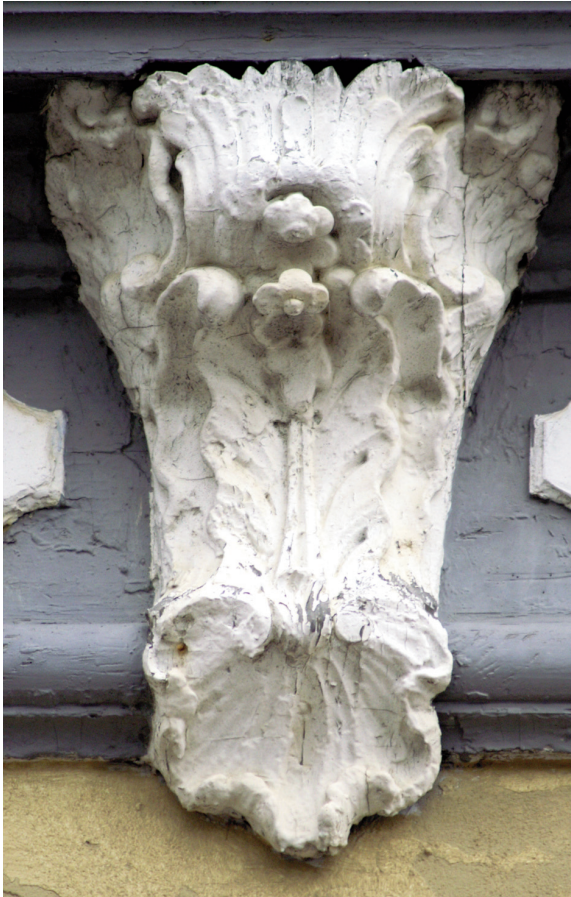
Afb. 18) Links: de consoles in de kroonlijst wijzen op een datering omstreeks 1760.

Omstreeks 1760 waren het linker- en het rechter bouwdeel met zekerheid in één hand, omdat toen de beide afzonderlijke topgevels aan het Sluisplein tot één gezamenlijke gevel zijn verenigd. Van de geveltoppen is het bovenste deel gesloopt en op zolderniveau moest nieuw muurwerk gemetseld worden. De beide kappen werden gekoppeld door middel van een dak, evenwijdig aan de straat (Sluisplein). De nok van dit dak heeft dezelfde hoogte heeft als die van het linker bouwdeel. De datering van deze verbouwing is gebaseerd op de vormgeving van de consoles in de kroonlijst, die een vroeg Lodewijk XV-karakter hebben. (Stenvert 2004, blz. 335) Uit deze tijd zullen in de voorgevel ook de kozijnen van het rechter bouwdeel op de begane grond en die van de verdieping en zolder, en in de zijgevel die van de verdieping stammen.

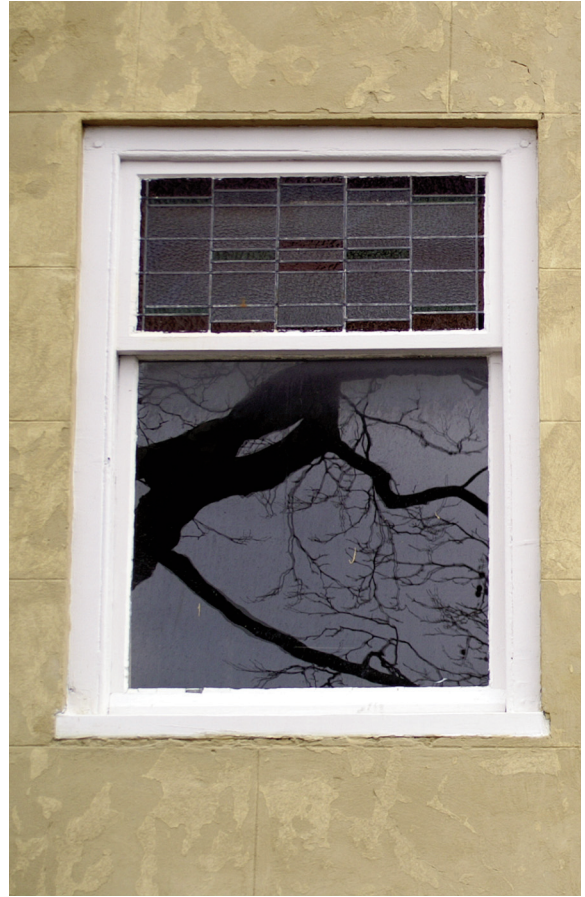
Afb. 19) Rechts: één van de 18de-eeuse kozijnen op de eerste verdieping.

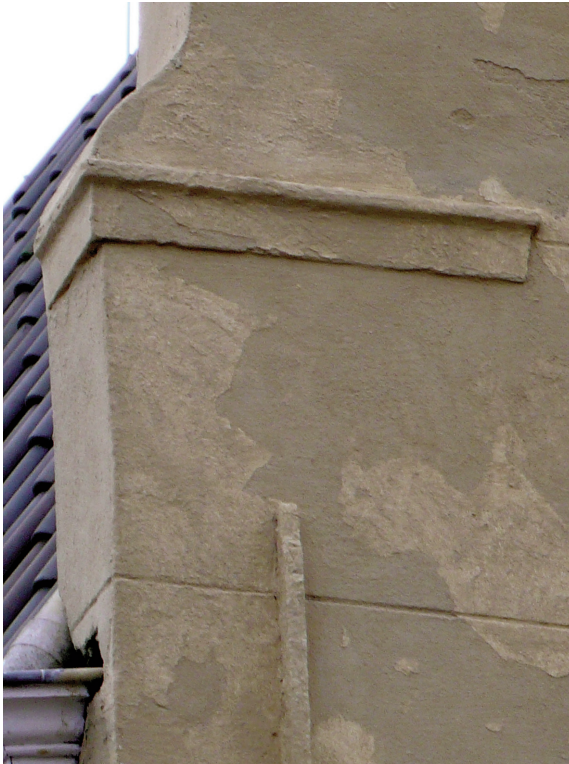
Afb. 20) Links: vermoedelijk is dit een dekplaat behorend bij een oorspronkelijke trapgevel of tuitgevel.

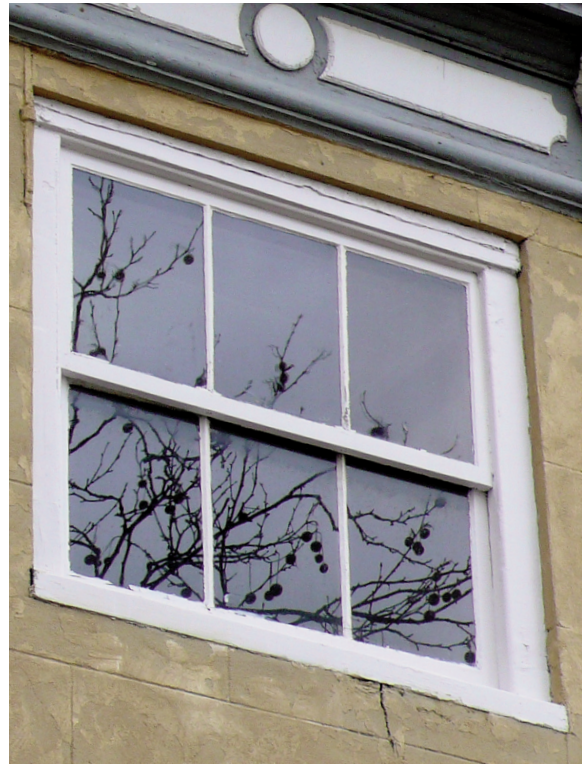
Afb. 21) Rechts: één van de 18de-eeuwse kozijnen met 19de-eeuws raam op de zolderverdieping.

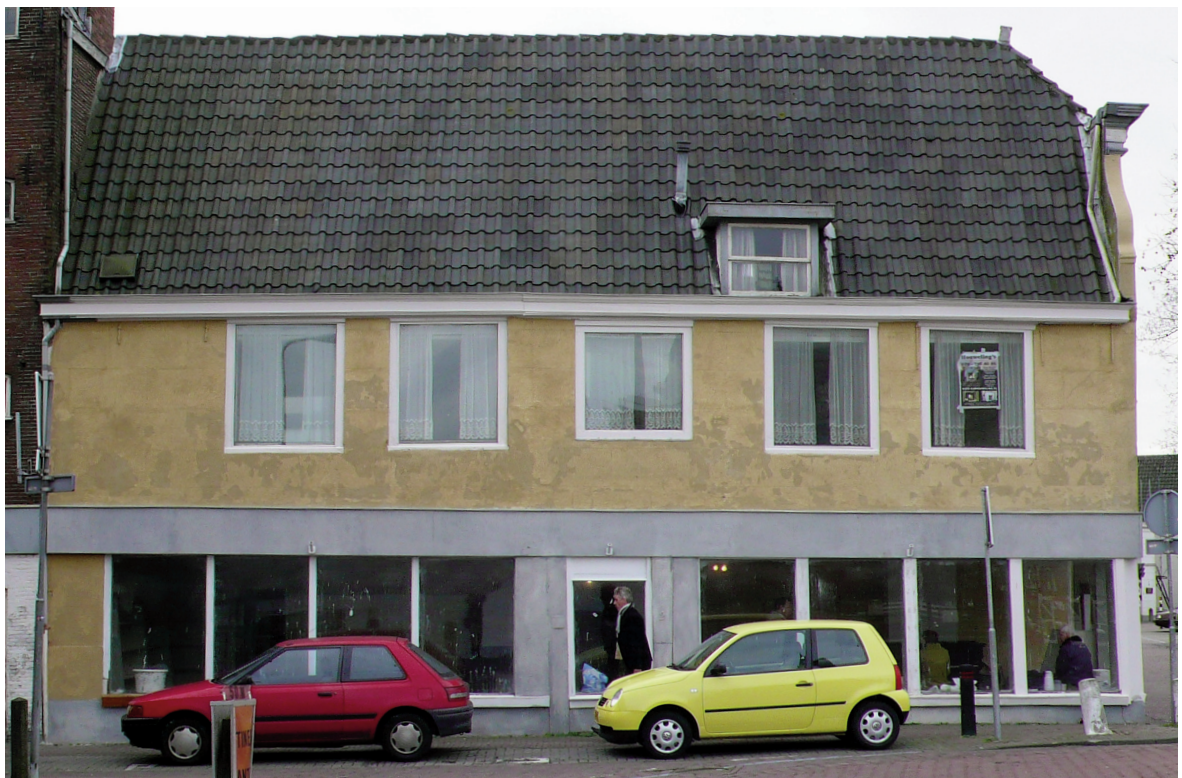
Het linker bouwdeel heeft een lange tweelaags gevel langs de Venestraat, die van de hoek tot aan het pakhuis (Venestraat 4) doorloopt. Iets links van het midden, tussen het tweede en derde venster op de verdieping (vanaf links geteld) bevindt zich een lichte knik in de gevel. Er zijn twee bouwlagen, namelijk de begane grond en de eerste verdieping. Daarboven bevindt zich een langgerekt dakschild dat is gedekt met gesmoorde, opnieuw verbeterde oud-Hollandse pannen (aangebracht na stormschade in 1973; afb. 15). Het wolfseind aan de voorgevelzijde vormt onderdeel van het dakschild op de voor-gevel.

Afb. 22) De zijgevel van het linker bouwdeel aan de Venestraat.

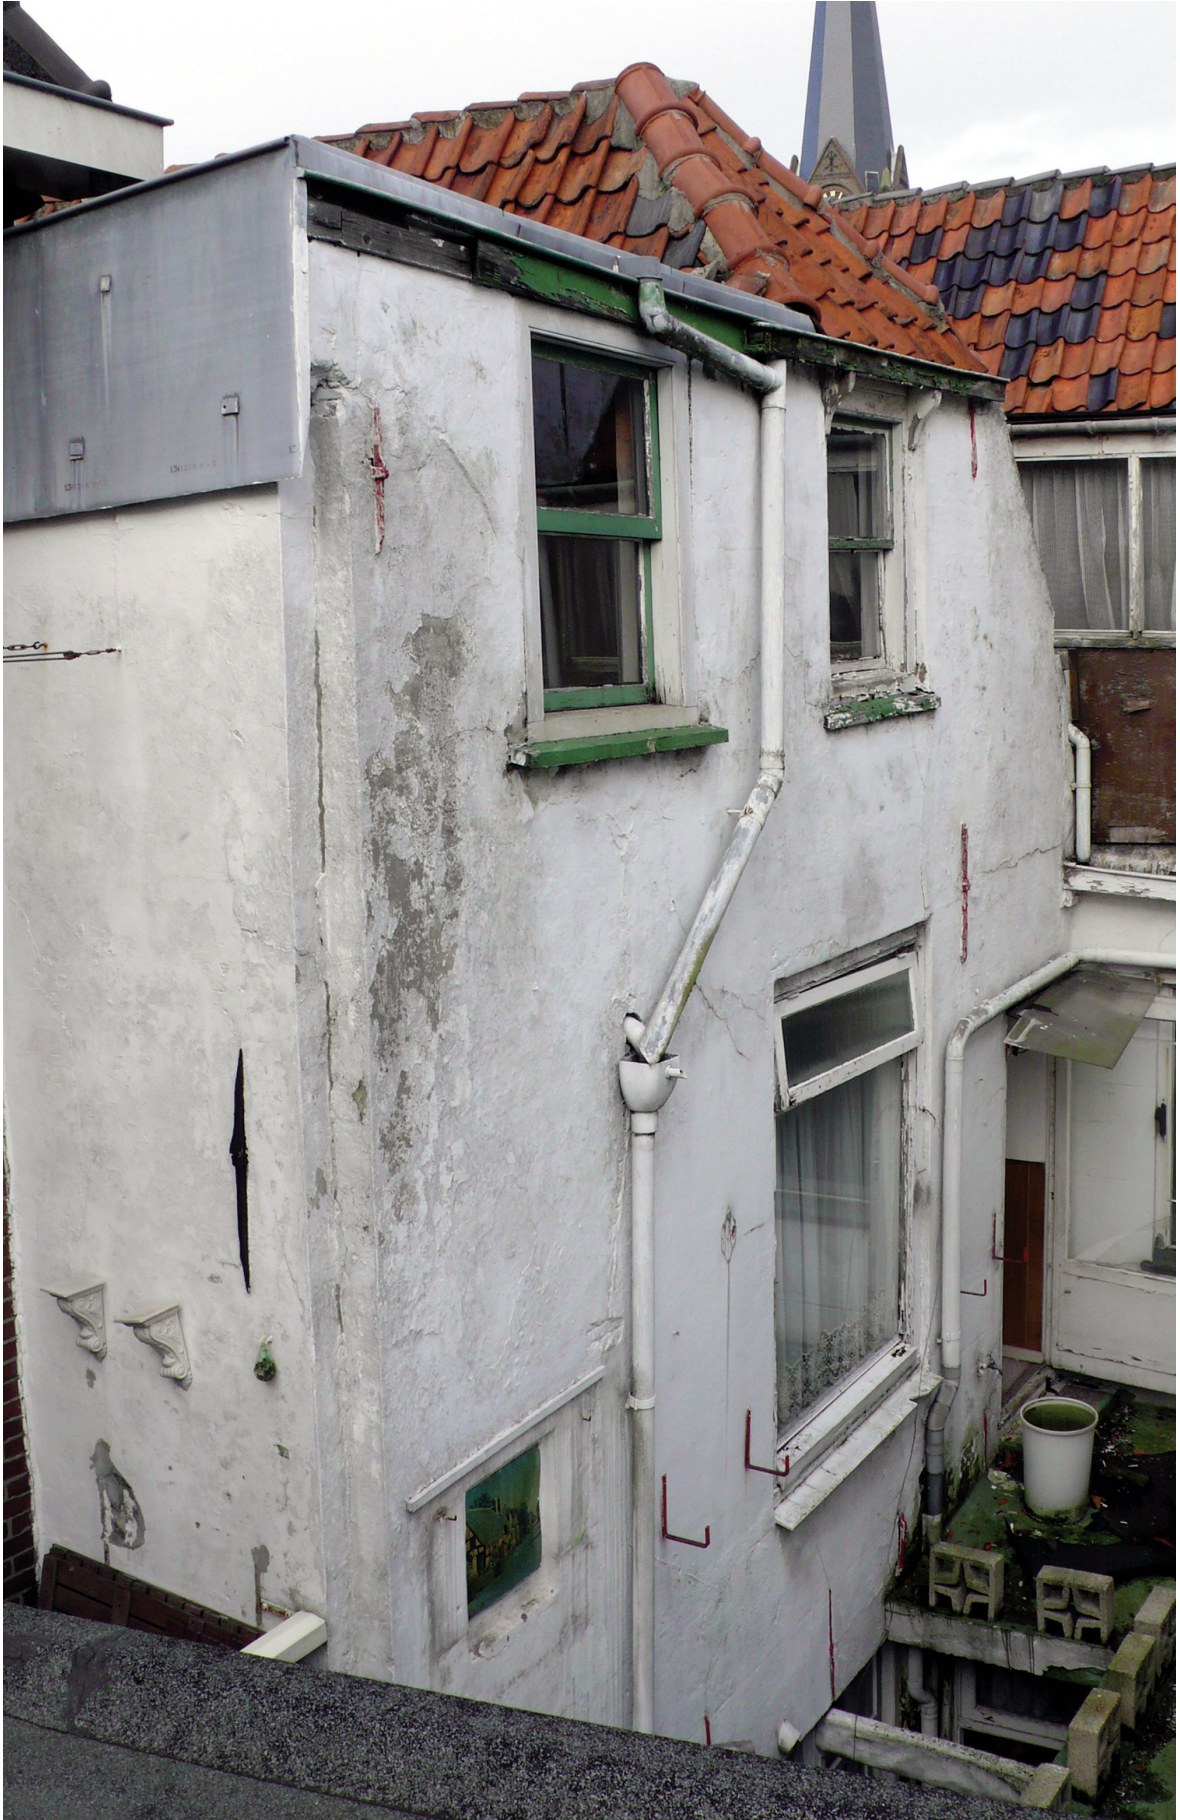
Afb. 25) De rechter zijgevel en de achtergevel van het rechter bouwdeel.

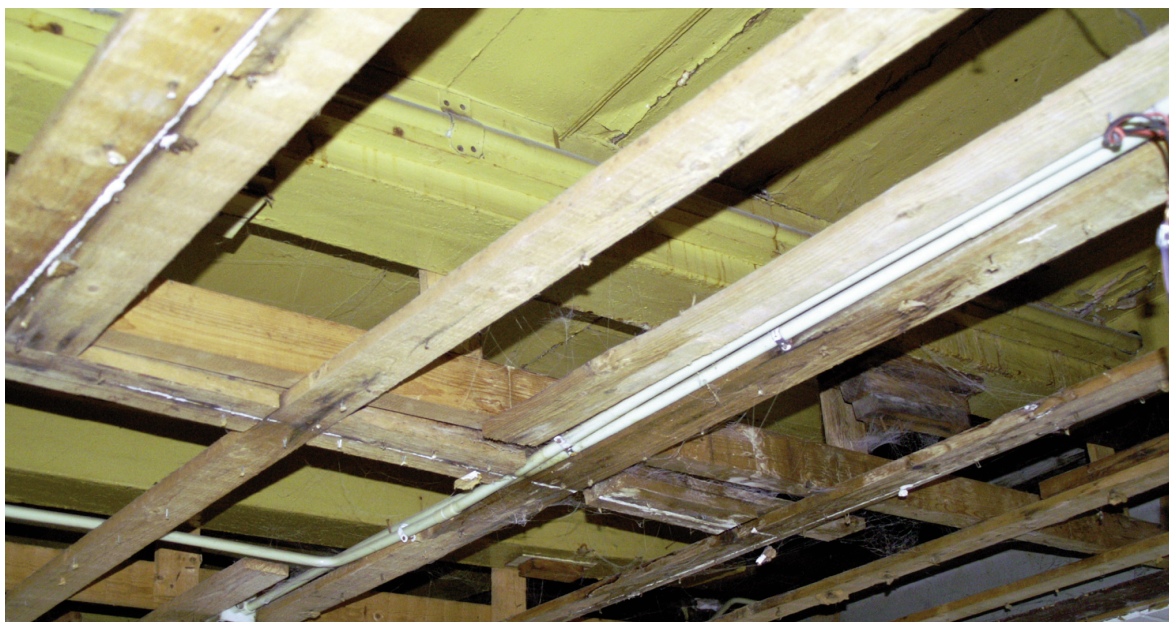
Afb. 29) De 17de-eeuwse balklaag op de begane grond in de achterste helft van het rechter bouwdeel.

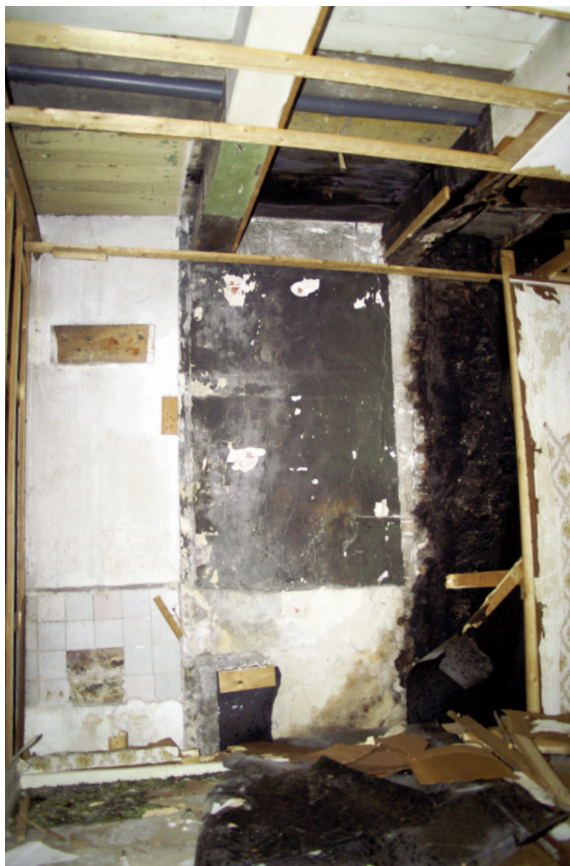
Afb. 37) Links: bouwsporen op de zijgevel met het buurpand Sluisplein 3, verdieping achterkamer.

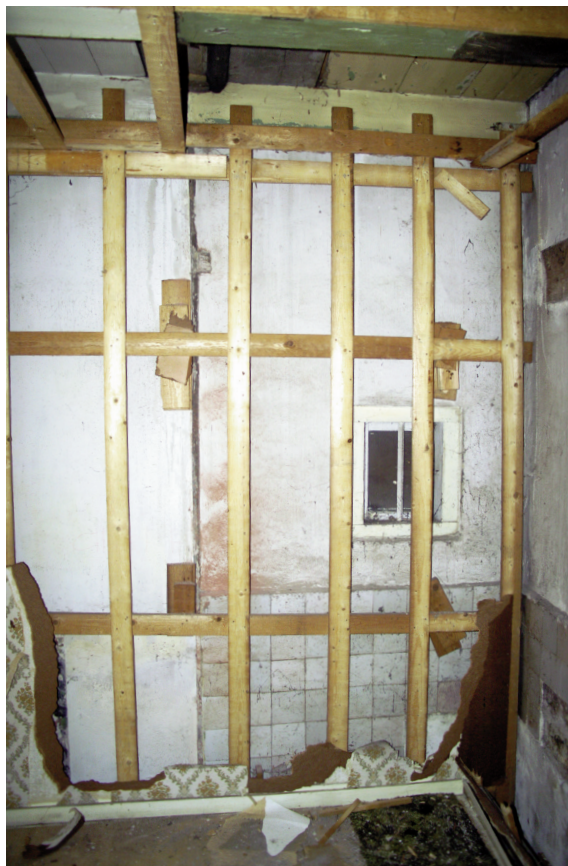
Afb. 38) Rechts: bouwsporen op de achtergevel van het rechter bouwdeel op de verdieping, achterkamer.

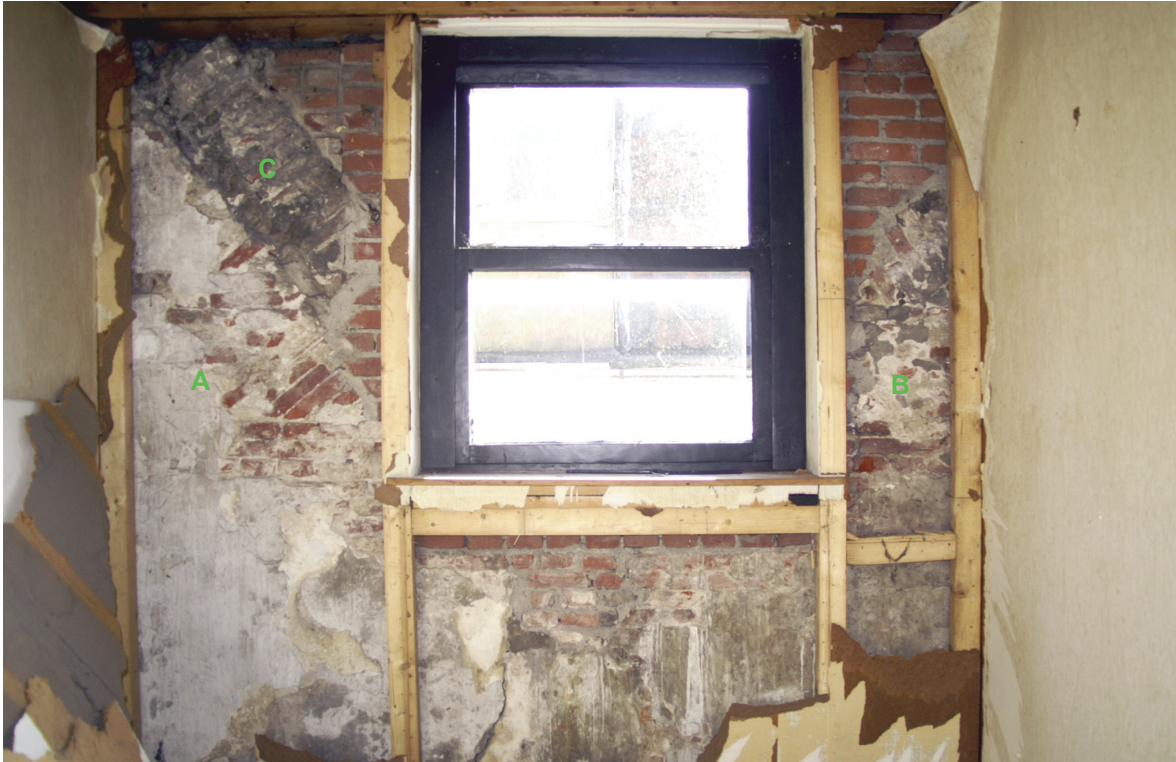
Afb. 40) De bouwsporen in de achtergevel van het rechter bouwdeel.

In de rechter achterkamer van het rechter bouwdeel is de achtergevel vrijgelegd door het verwijderen van delen van een voorzetwand, waarbij belangrijke bouwsporen aan het licht kwamen (afb. 40). De sporen zijn enigszins verstoord door een 20ste-eeuws venster met bijbehorend metselwerk. In deze gevel zijn delen van twee geveltoppen aan het licht gekomen: de linker (A) behoort bij het rechter bouwdeel en de rechter (B) bij het buurpand Sluisplein 3. Beide zijn voorzien van vlechtingen, behorend bij een tuitgevel. De linker tuitgevel, die van het rechter bouwdeel, is op een later moment (18de eeuw?) verhoogd (C) door het aanbrengen van een anderhalfsteens rollaag.

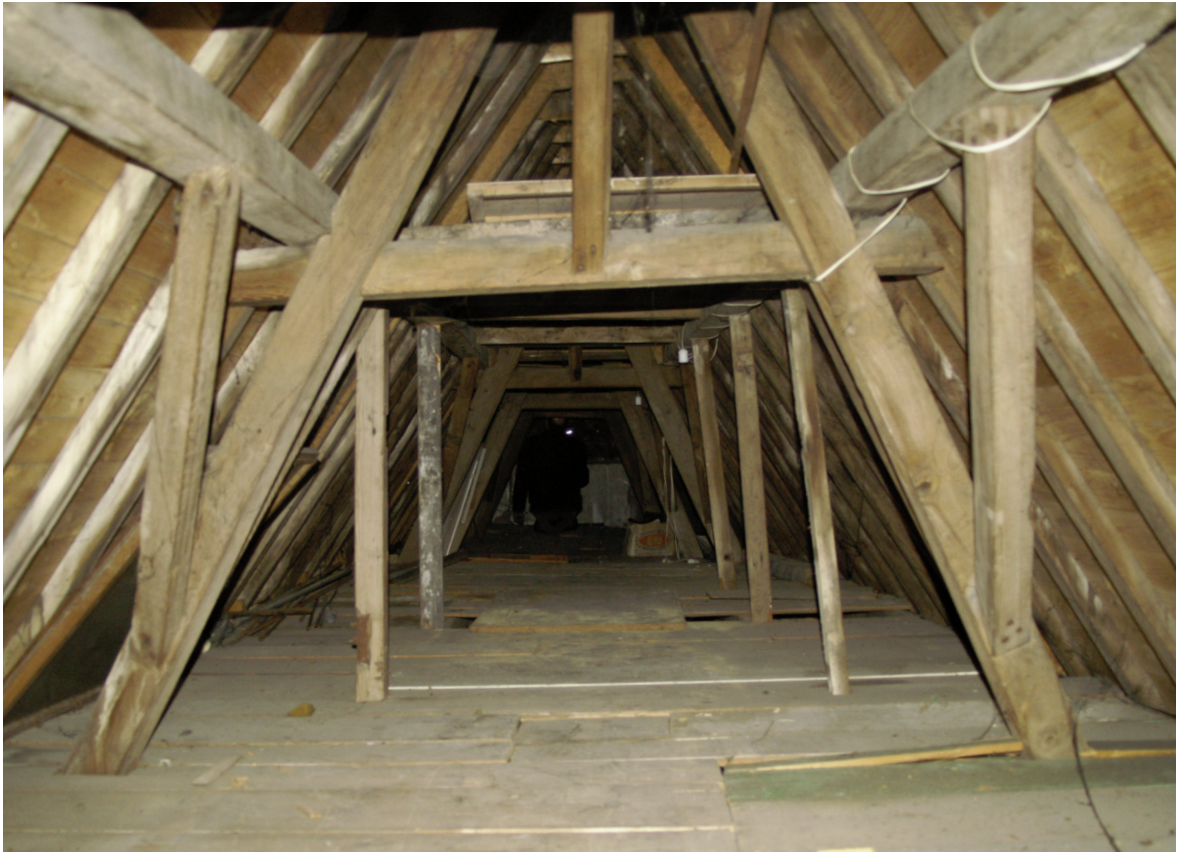
Afb. 43) De A-spanten op de vlieringzolder van het linker bouwdeel, met flieringen, sporen en schoren.

De nokbalk is overhoeks gepositioneerd. Tussen de spantbenen en de flieringbalken bevindt zich het windverband (7,5 x 7,5 cm), dat zowel op de spantbenen als de flieringen is gespijkerd. Halverwege de tussenbalken zijn schoren gespijkerd, die de nokgording ondersteunen.

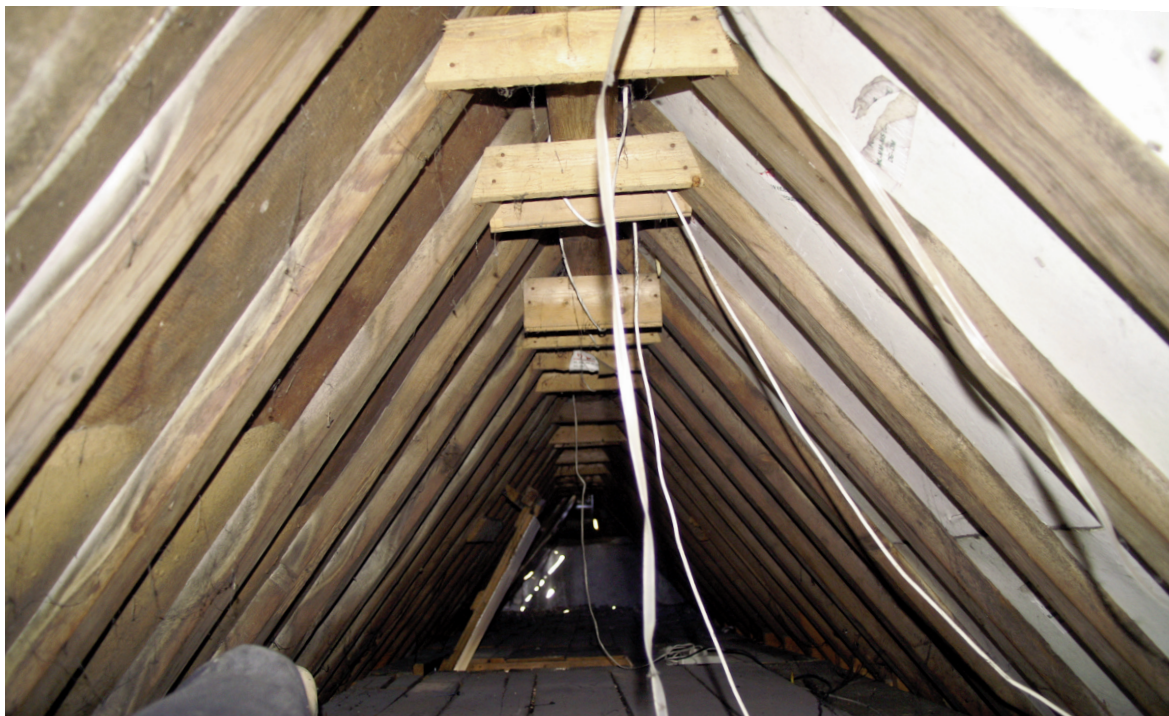
Op de vlieringzolder zijn de sporengespannen (sporen: 7 x 5 cm) zichtbaar (afb. 46). Door de nokgording is niet waarneembaar hoe ze in de nok verbonden zijn. Opmerkelijk zijn de zwaardere uitgevoerde sporengespannen ter hoogte van de drie jukken (afb. 47). Deze zijn vlak onder de nok voorzien van een kort haanhoutje, dat halfhouts in de sporen is gekeept en vastgezet met nagels. Op dit haanhoutje ligt de nokgording, die de overige sporen in positie houdt. Zowel het haanhoutje als het linker spoor hebben hetzelfde telmerk (bijvoorbeeld II) als de linker spantbenen van de jukken, maar dan getrokken en niet gehakt. Het rechter spoor heeft geen merk. In de twintigste eeuw zijn op andere sporen plankjes gespijkerd, vlak onder de nokgording, ter verstijving van de constructie.

Afb. 46) De sporengespanten op de vlieringzolder in het rechter bouwdeel.

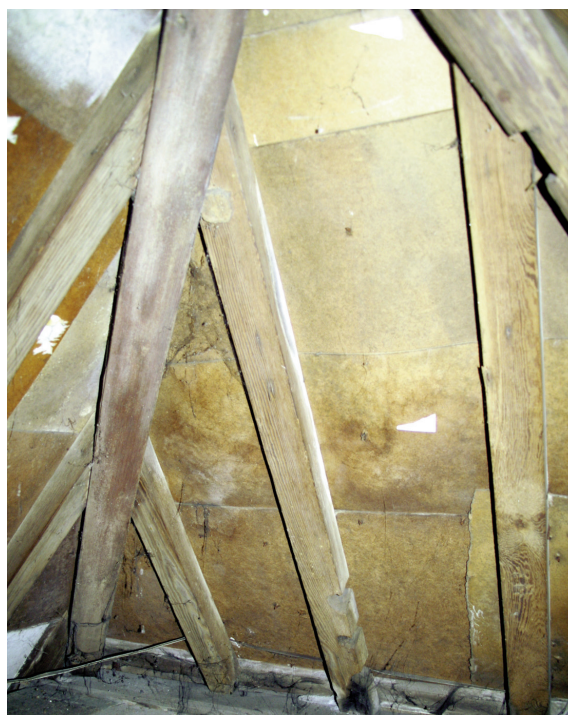
De oorspronkelijke sporen zijn tot aan de voorgevel behouden, weliswaar verkort vanwege het later aangebrachte (circa 1760) dwarsdak aan de voorzijde (afb. 48). De flieringen en gordingen zijn eveneens ingekort ten behoeve van dat dwarsdak. Omdat het zadeldak op het rechter bouwdeel lager is dan het dwarsdak - dat dezelfde hoogte heeft als het zadeldak op het linker bouwdeel - sluit de nokgording aan op de hoekkeper van het dwarsdak. Dit alles wijst erop dat ook dit bouwdeel oorspronkelijk een topgevel aan het Sluisplein heeft gehad.

Afb. 48) Rechts: de oorspronkelijk sporen zijn bij de voorgevel nog aanwezig en blijken tevens hergebruikt in de dwarskap.

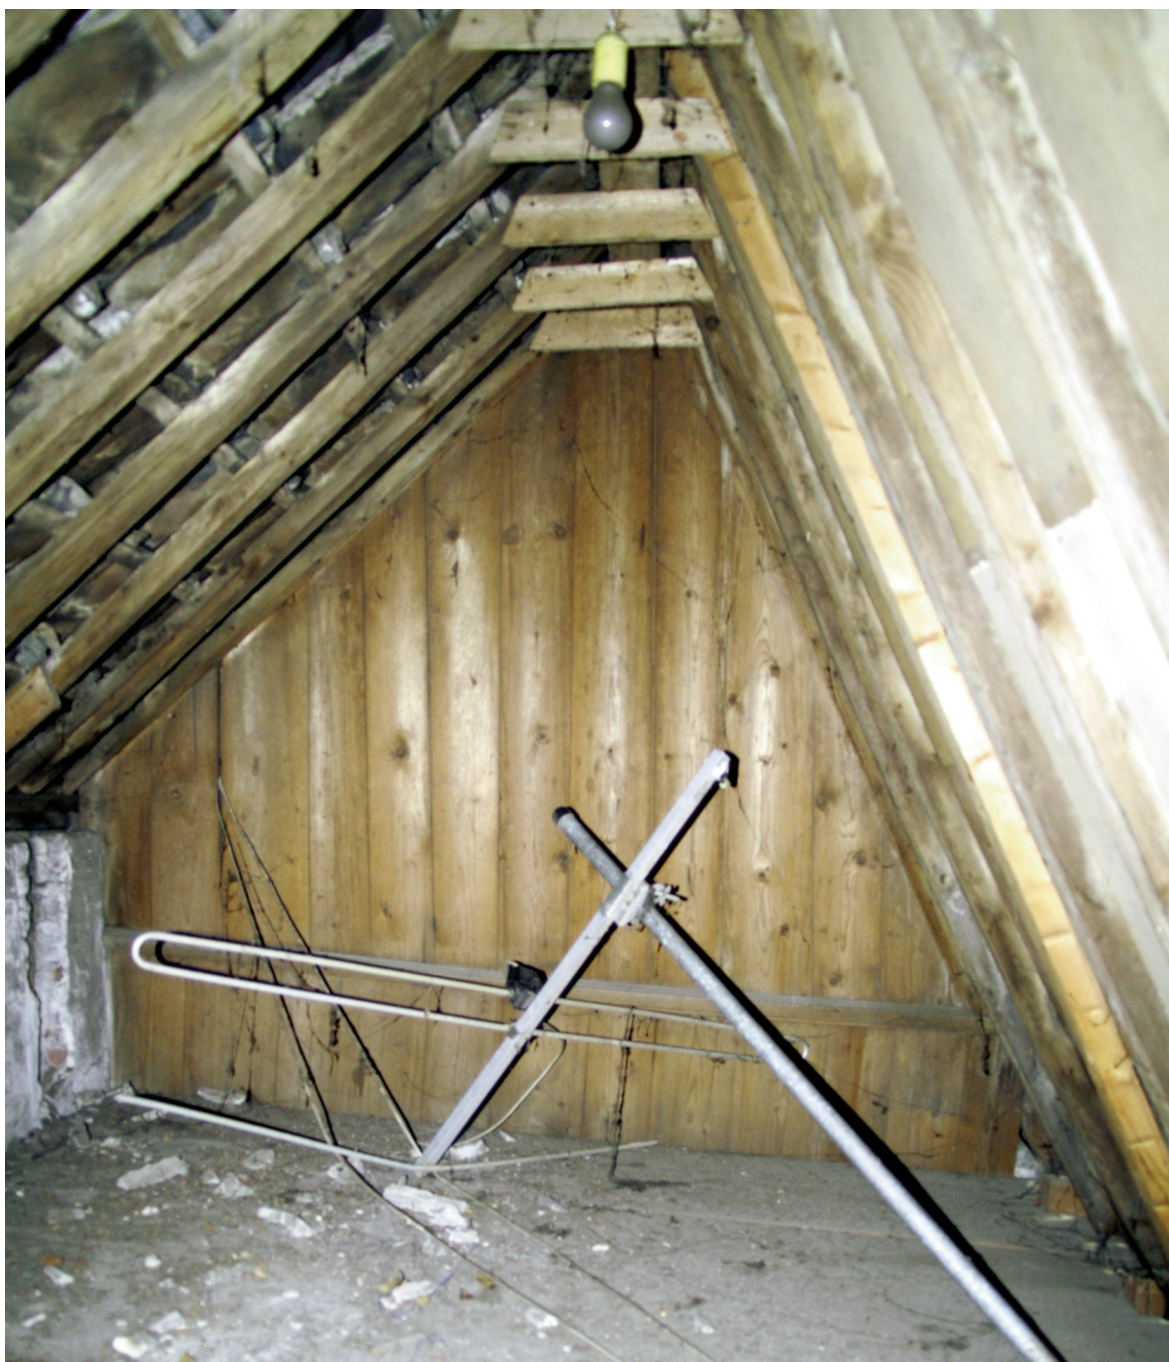
Omstreeks 1760 zijn de voorgevels van het linker en het rechter bouwdeel achter één gevel verenigd. Daarbij zijn de bovenste delen van de geveltoppen en de voorste delen van de zadeldaken gesloopt en vervangen door een dwars zadeldak (afb. 49). Dit dwarse zadeldak verbindt de beide parallelle zadeldaken van het linker en rechter bouwdeel. De nok van dit dwarsdak ligt op hetzelfde niveau als de nok van het dak op het linker bouwdeel. De beide nokbalken sluiten aan op een makelaar. Het dak op het rechter bouwdeel is lager en daarvan sluit de nokbalk op een hoekkeper aan. Verder heeft dit dwarsdak een eenvoudige grenen constructie van sporengespannen. De twee dakschilden hebben een vershillende dakhelling.

Afb. 49) *De dwarskap vanuit het rechter bouwdeel gezien.*

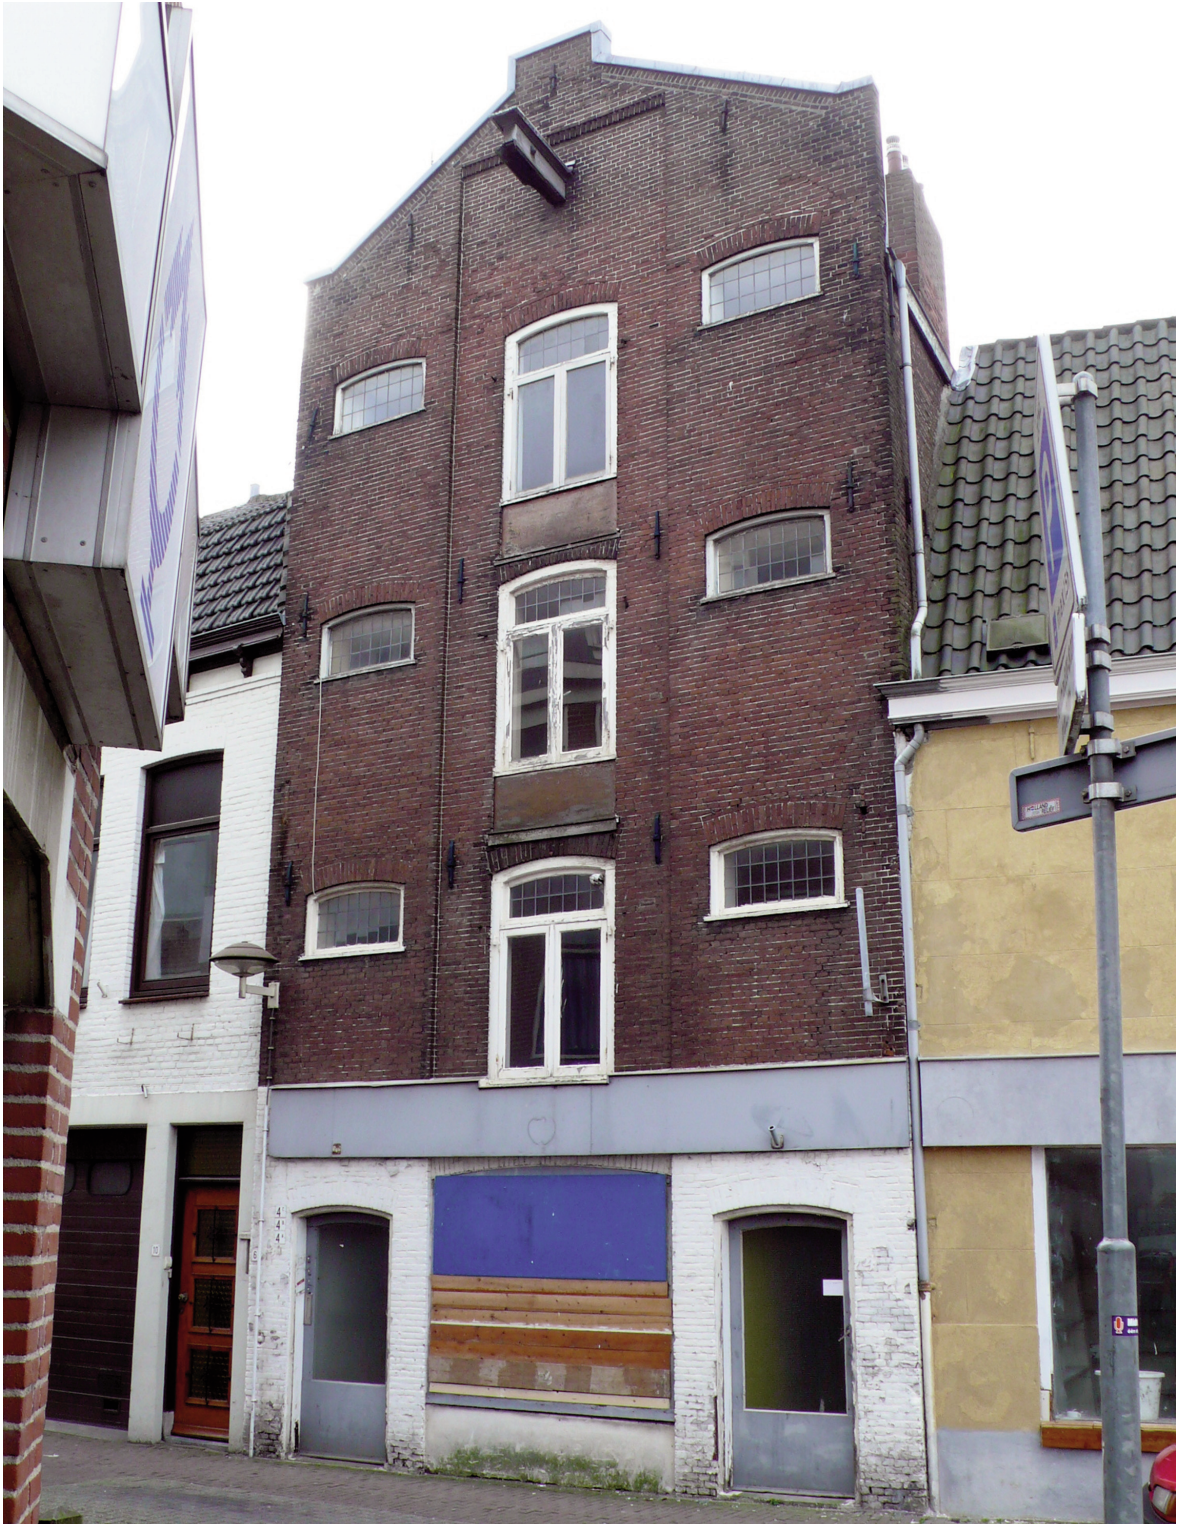
Afb. 50) De voorgevel van het pakhuis uit omstreeks 1900.

beloop van het bovenste dakschild van het achterliggende mansardedak. De vier bouwlagen hebben een indeling in drie vensterassen, waarbij de middelste vensteras in een verdiept veld ligt. Alle gevelopeningen hebben een getoogde bovenzijde, bestaande uit een halfsteens rollaag en flankerende boogruigen van koppen.

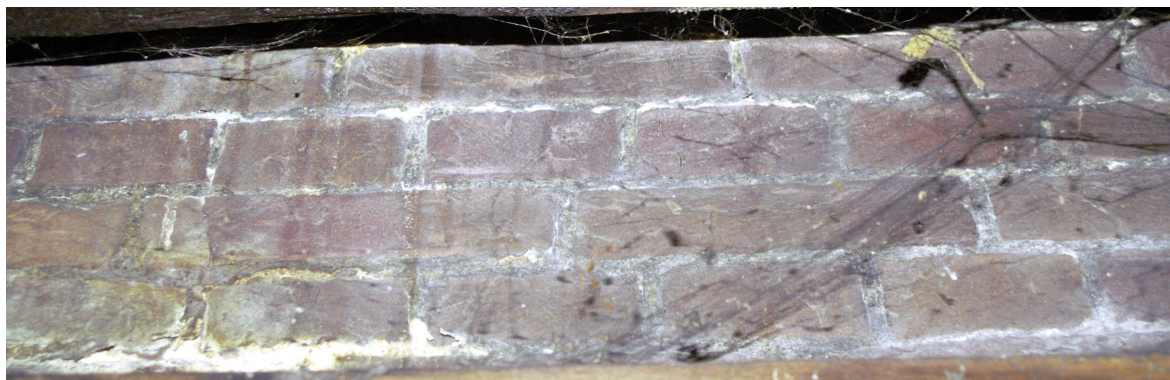
Afb. 51) De rechter zijgevel van het pakhuis: muurwerk op de begane grond.

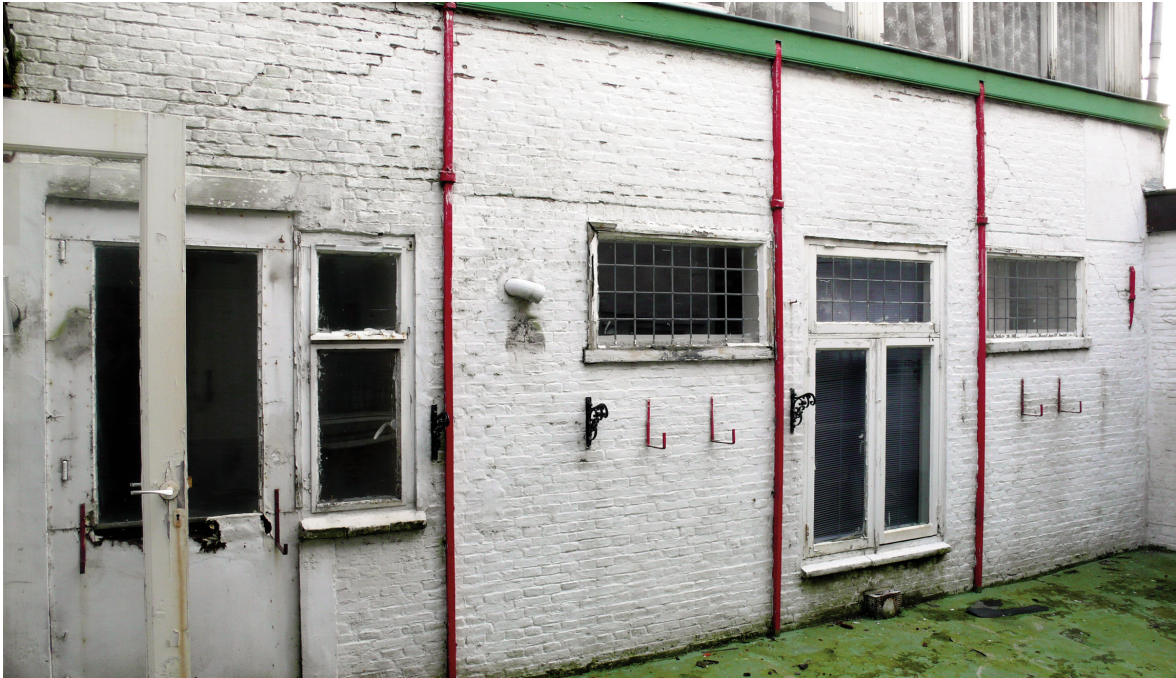
Afb. 52) De rechter zijgevel van het pakhuis bij de binnenplaats.
