Leidschendam Sluisplein 1 / Venestraat 2-4

bouwhistorische verkenning

Stadsherstel Den Haag en Omgeving
ir J.A. van der Hoeve en drs K. Emmens
februari-maart 2007

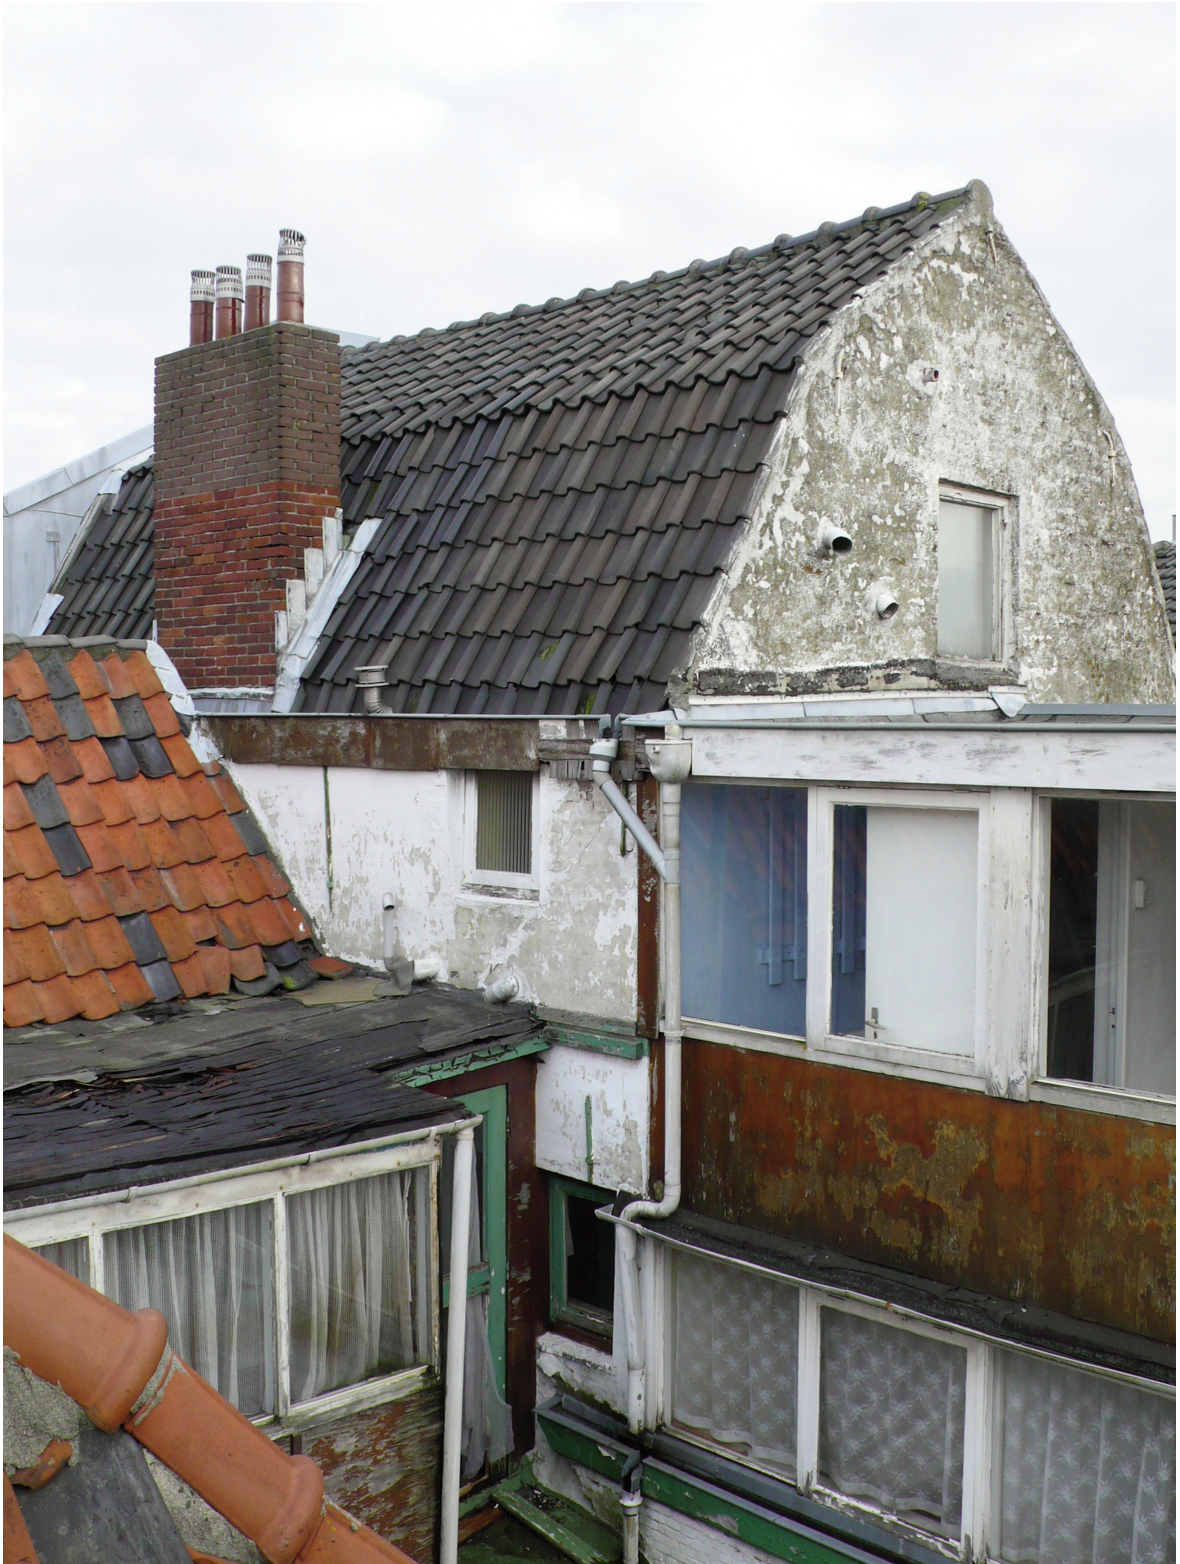
Het hoge deel van het pakhuis heeft een in de zijgevel op de tweede en derde verdieping een klein venster (afb. 53). Het muurwerk is gepleisterd. Boven de nok van het zadeldak van het linker bouwdeel steekt een massieve schoorsteen uit. Het onderste muurwerk is van oude steen en behoort bij de oude kern van het pakhuis - of wellicht tot de oude kern van het linker bouwdeel - terwijl de verhoging uit dezelfde tijd stamt als de

Afb. 53) De rechter zijgevel en achtergevel van het hoge deel van het pakhuis. verhoging van het voorste deel van het pakhuis (omstreeks 1900). Verder zijn in de zijgevel twee korte muurankers zichtbaar van de balklaag en een langere van de kapconstructie.

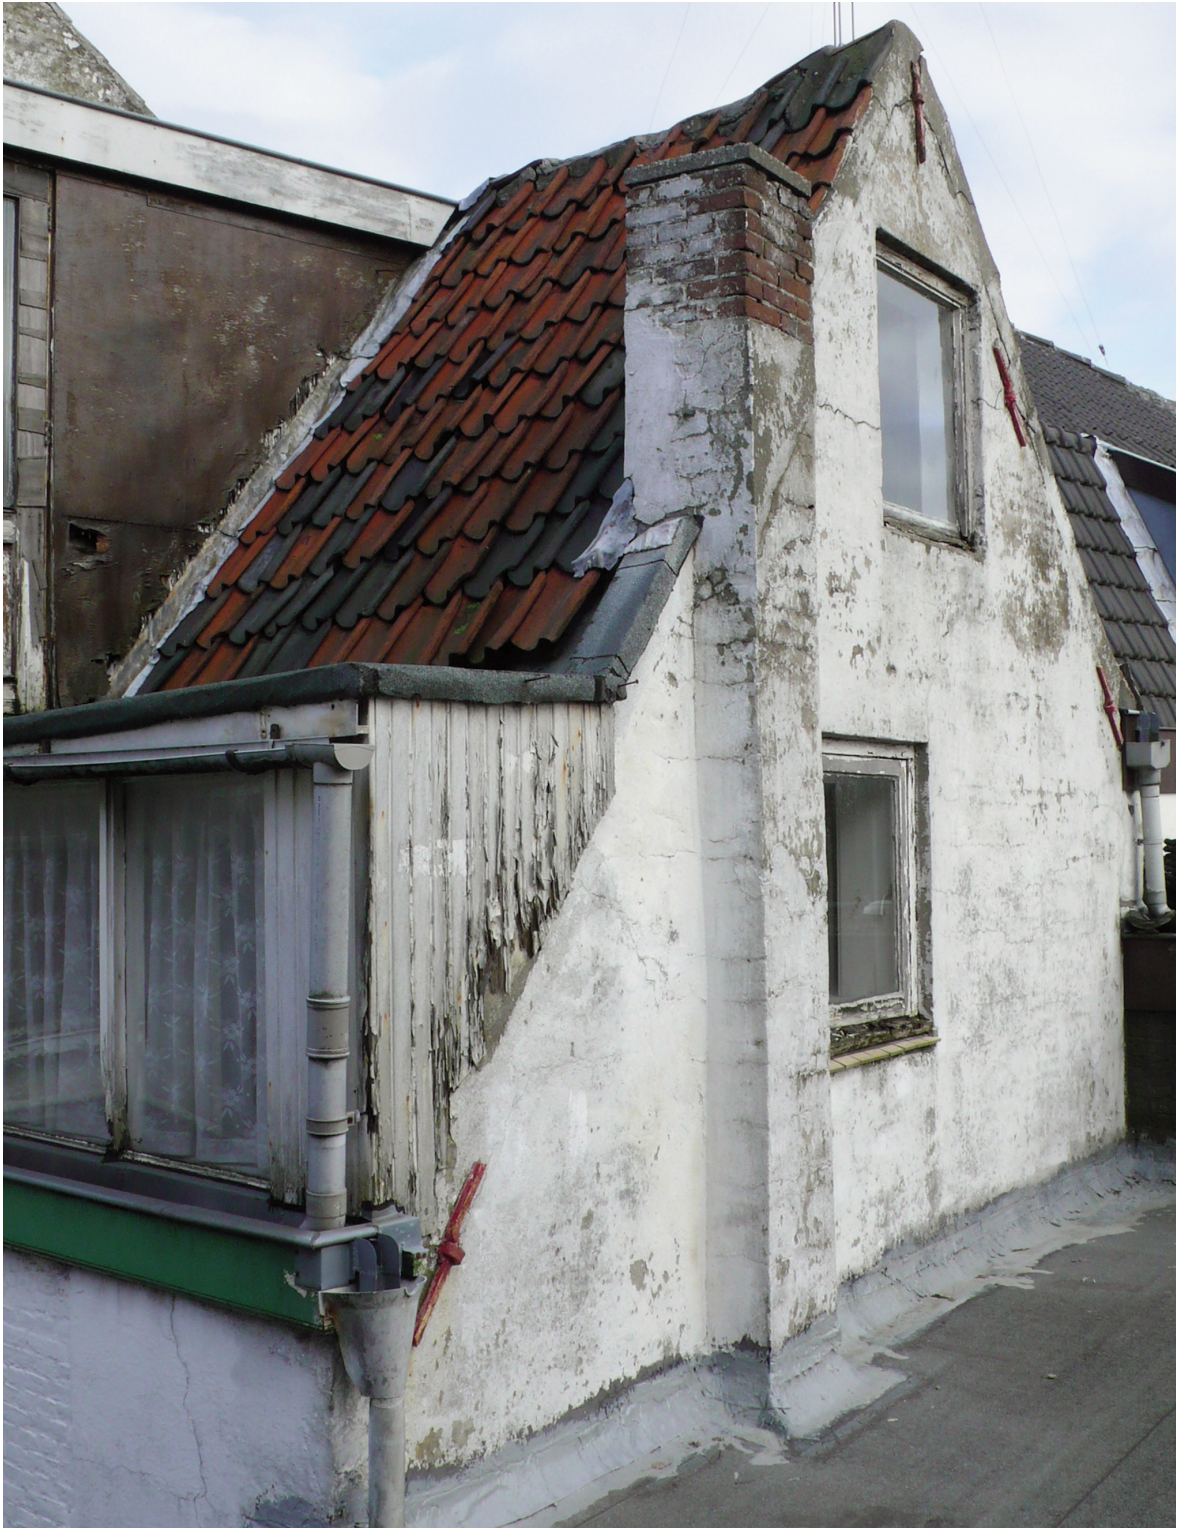
Van de kopgevel van het pakhuis is alleen de tuitgevel boven belendende bebouwing zichtbaar (afb. 54). Het muurwerk is gepleisterd. De oud-Hollandse dakpannen zijn in het

Afb. 54) De achtergevel van het lage deel van het pakhuis.

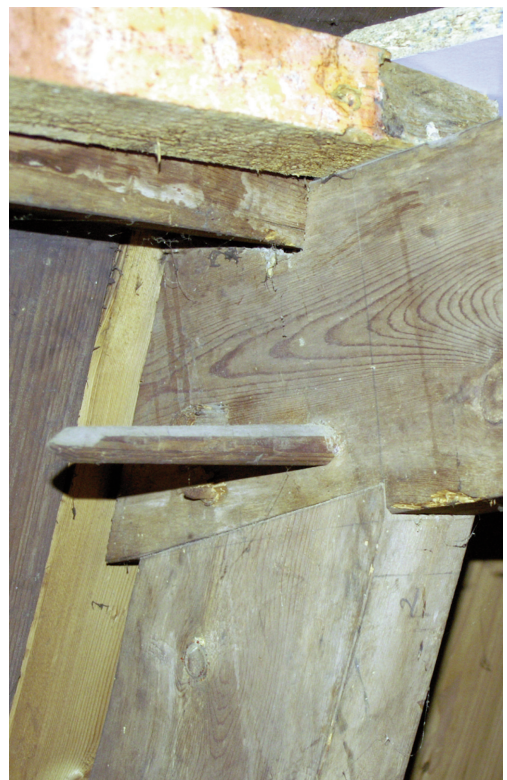
Afb. 63) Rechts: dekbalk en spantbeen zijn traditioneel bevestigd met toognagels.

aangebracht, die op de spantbenen is gespijkerd. De spantbenen zijn gepend in de dekbalk en met toognagels gezekerd (afb. 63). Opvallend is het ontbreken van korbeels. Ter hoogte van de gordingbalken op de dekbalken van deze gebinten, sluiten de steile onderste dakschilden en de flauwere bovenste dakschilden op elkaar aan. Deze gording is met windverbanden afgeschoord op de spantbenen. Een lager geplaatste gordingbalk rust vermoedelijk (niet zichtbaar) op een klos die op het spantbeen is bevestigd. Het bovenste dele van de gebinten bestaat uit makelaars, die de nokbalk dragen. De gordingen die zich halverwege het bovenste dakvlak bevinden zijn in de drukrichting afgeschoord op de dekbalk. Aan de voor- en achterzijde zijn de gordingen ingelaten in de gevels.

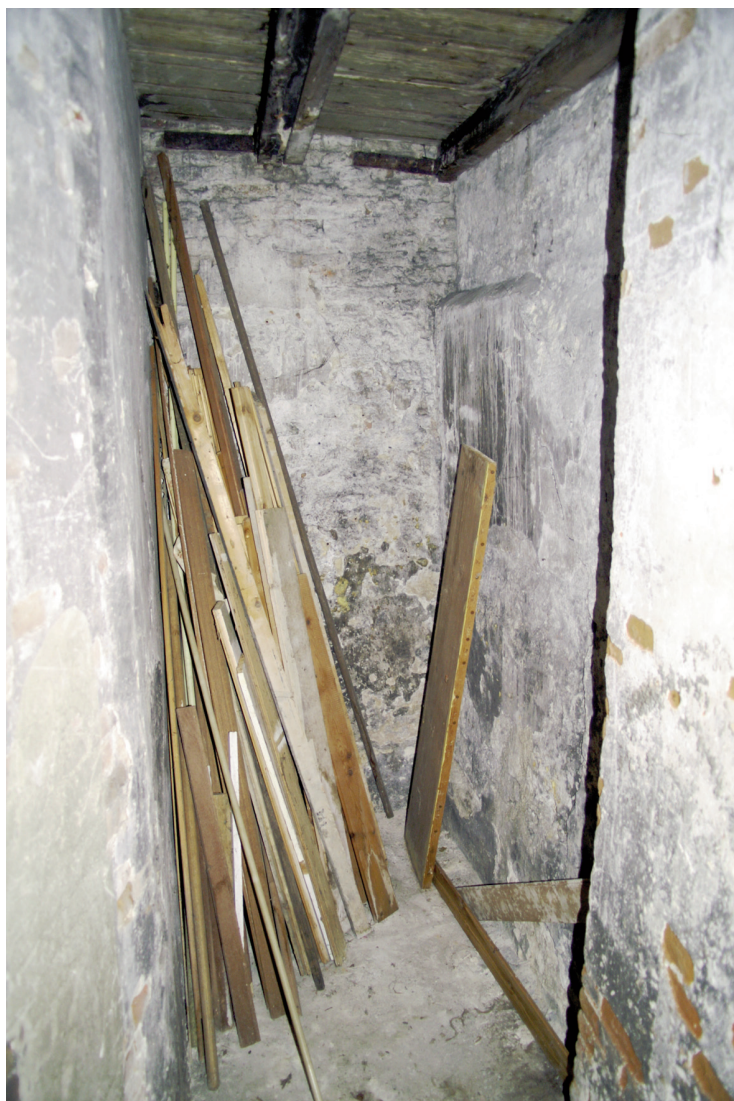
Afb. 67) De diepe ruimte naast het gangtje tussen pakhuis en binnenplaats.

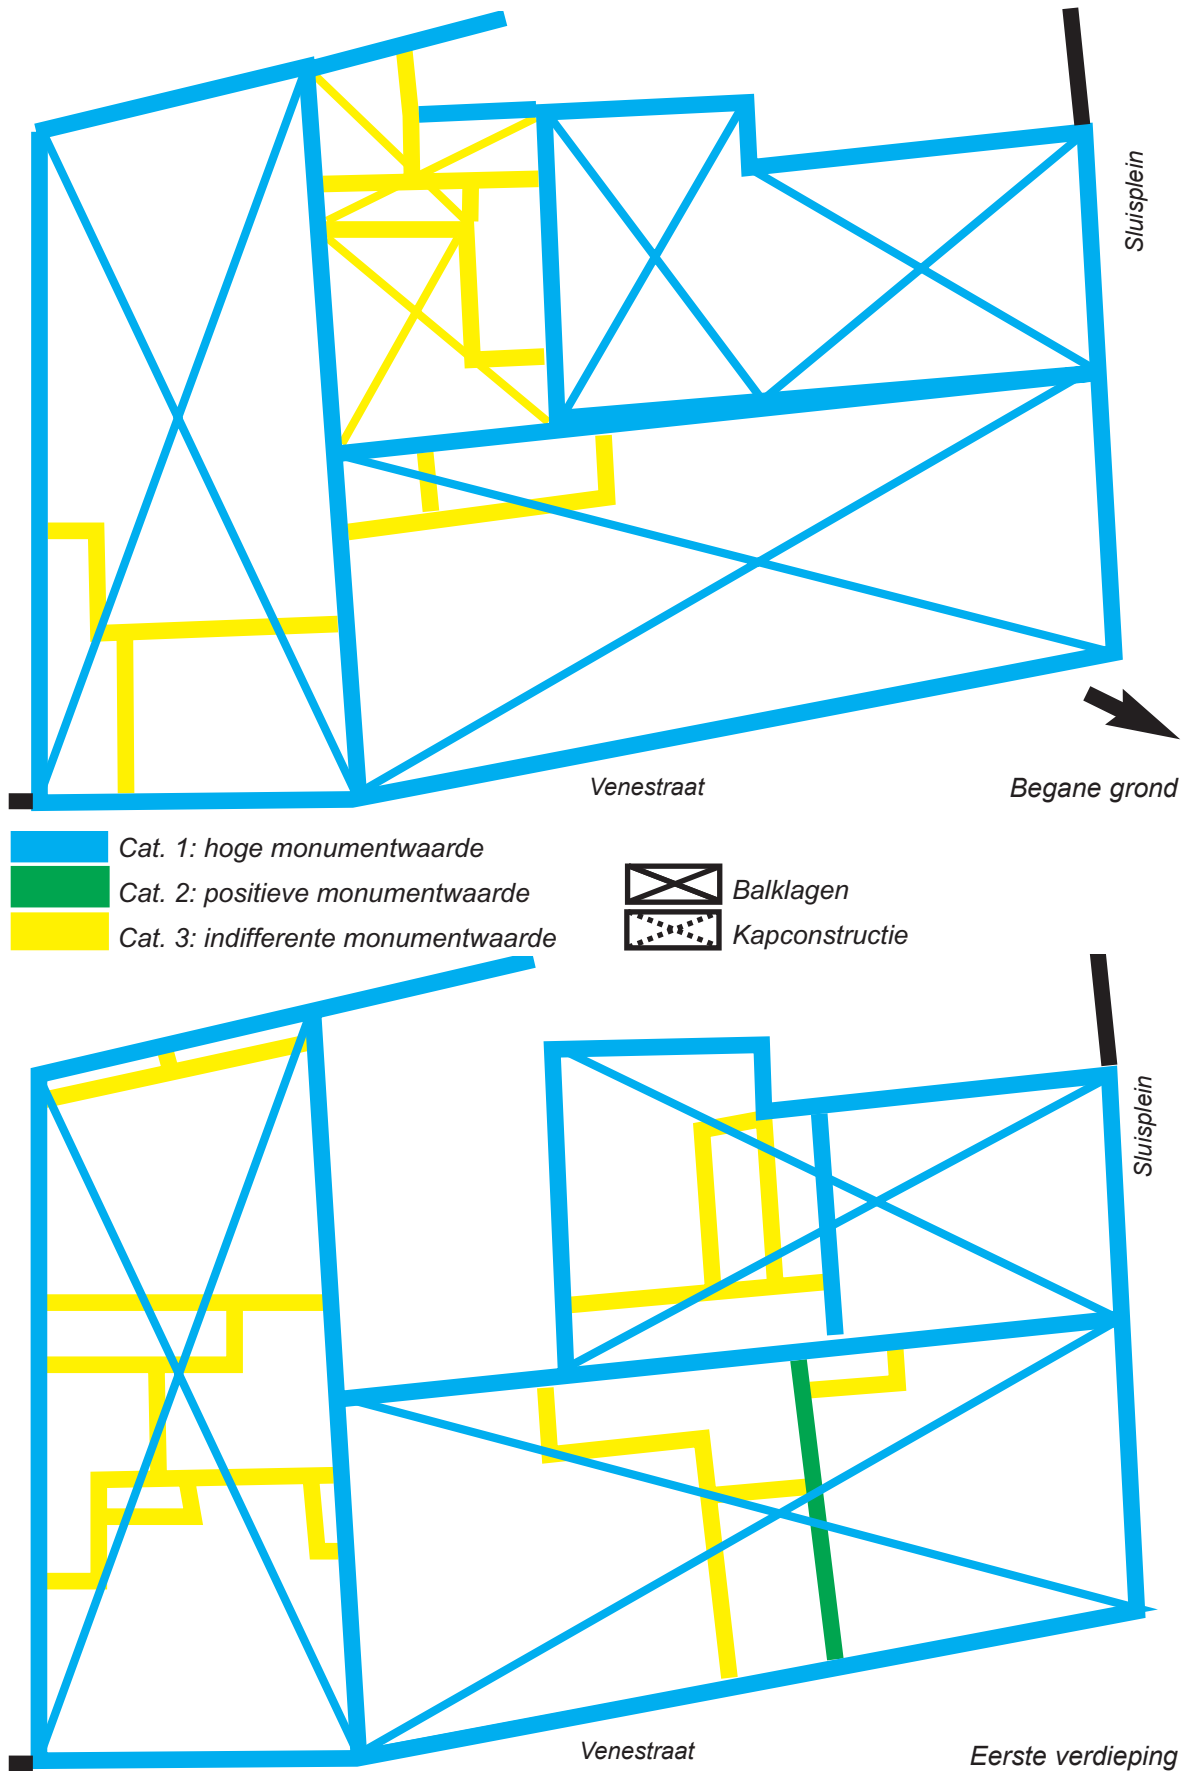
Afb. 68) Waarderingsrepresentaties op plattegronden van Koppers Duizer Architecten te Gorinchem
Boven: begane grond. Onder: eerste verdieping.

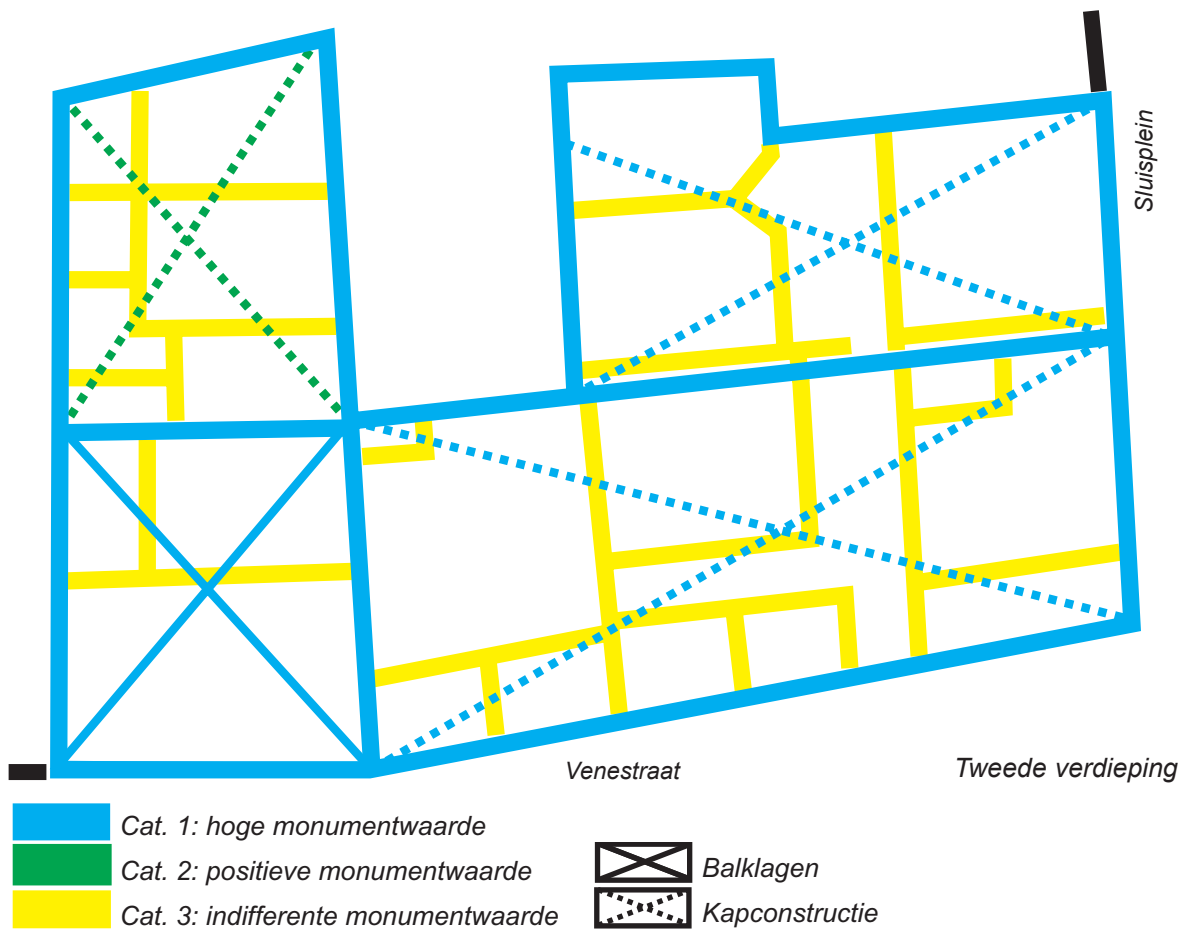
Afb. 69) Waarderingsrepresentaties op plattegronden van Koppers Duizer Architecten te Gorinchem
Boven: tweede verdieping. Onder: derde verdieping.

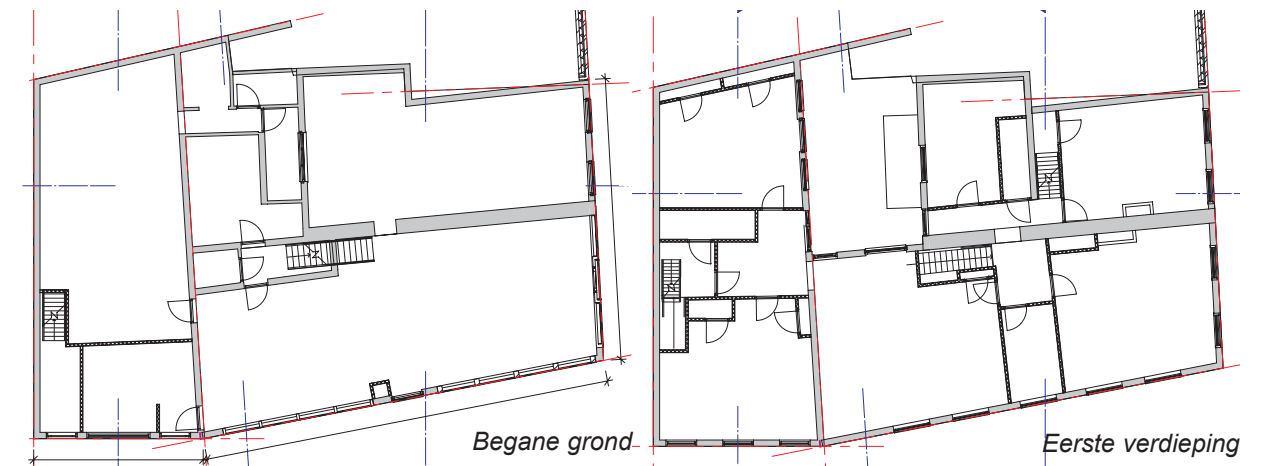
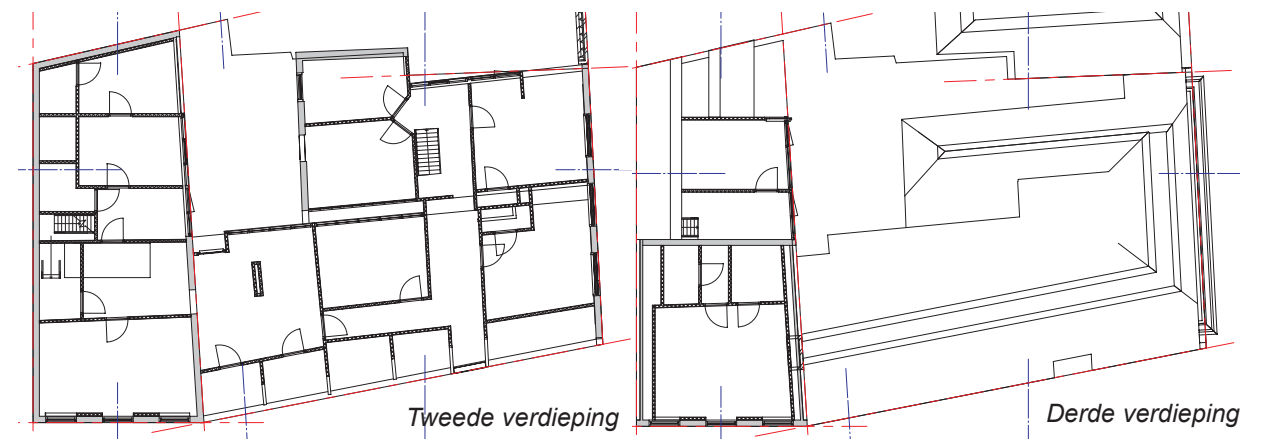
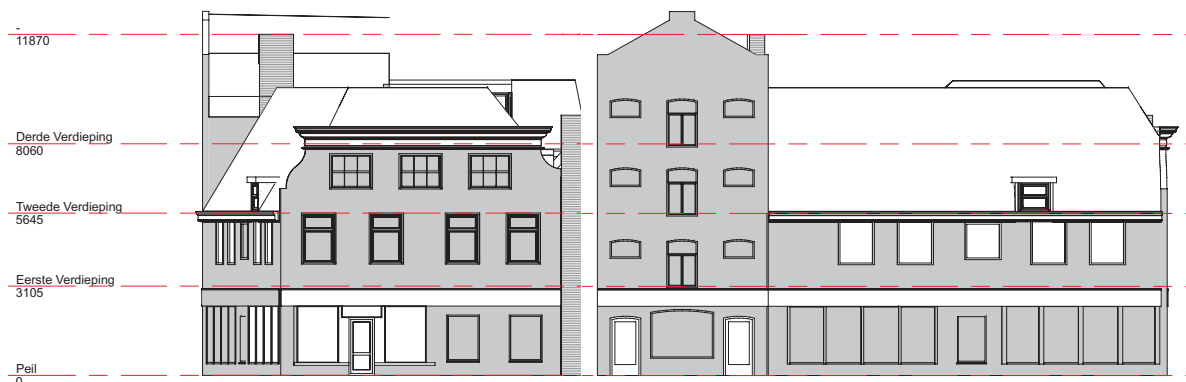
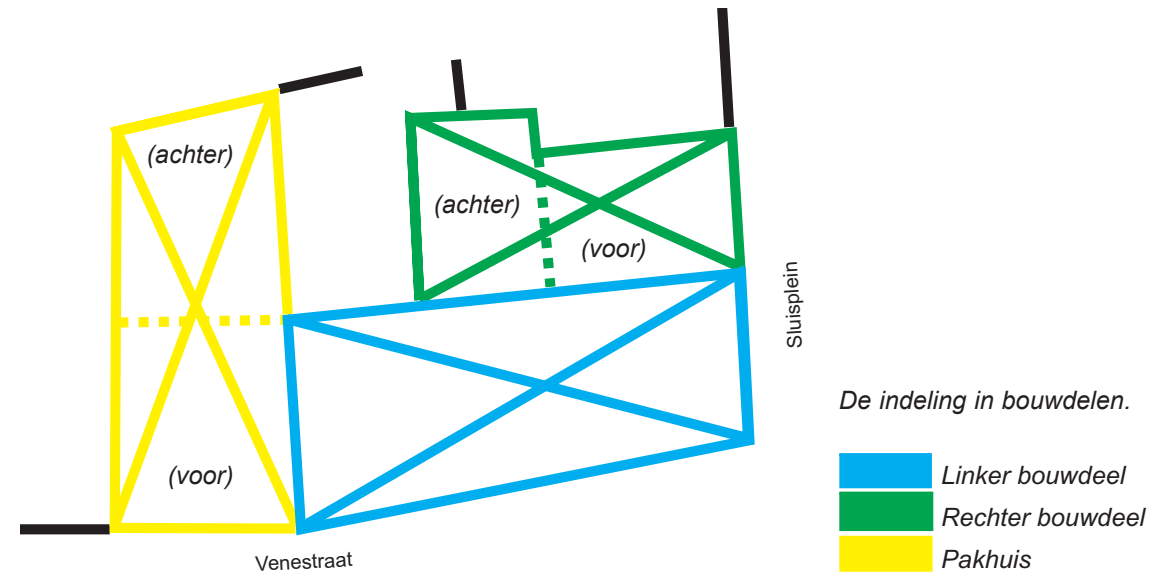
Gevel Sluisplein. Gevel Venestraat
Doorsneden (R = rechter bouwdeel, L = linker bouwdeel, P = pakhuis).

Afb. 70) Bouwtekeningen anno 2007 van Koppers Duizer architecten: plattegronden, aanzichten en doorsneden.

Achterin het rapport zijn op een uitvouwpagina de indeling in bouwdelen en de huidige plattegronden van het complex opgenomen (afb. 70, blz. 59).
