OUDE MOLSTRAAT 20 TE DEN HAAG

Archisto

BUREAU VOOR BOUW- EN ARCHITECTUURHISTORIE

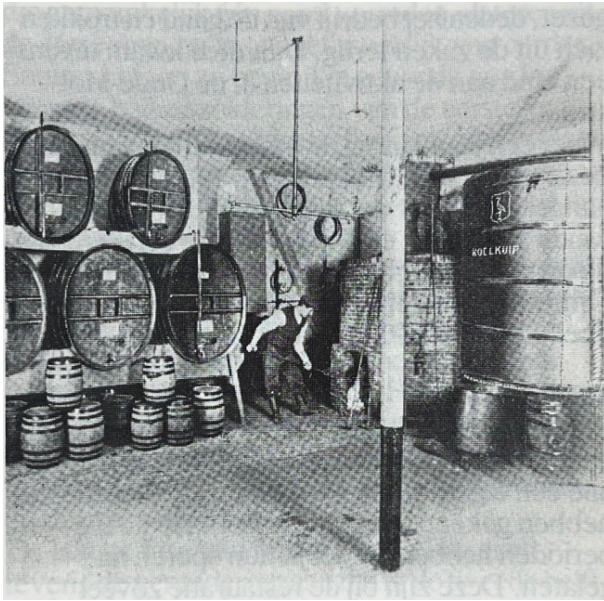
Interieur van de distilleerderij in 1910. Herkomst: Gemeentearchief Den Haag

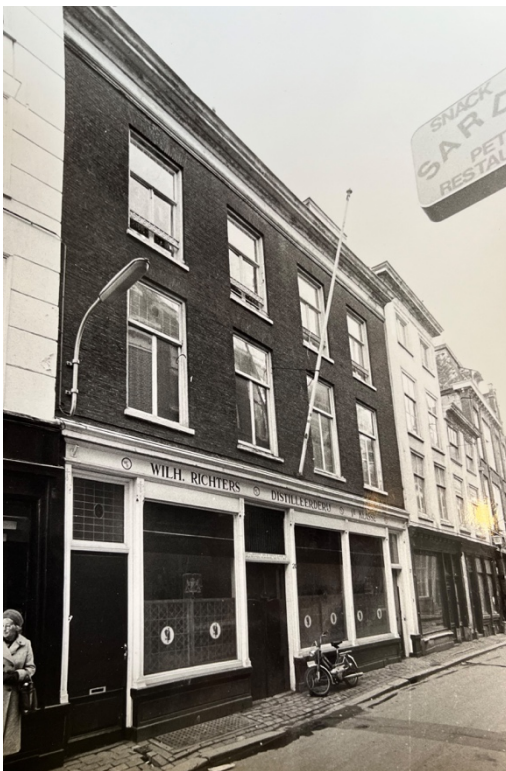
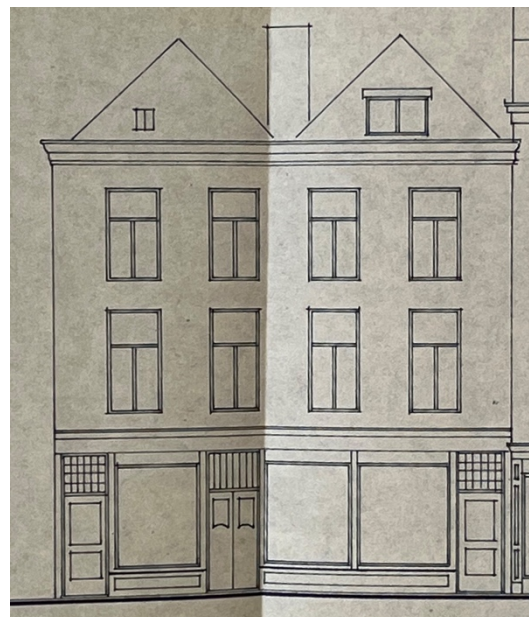
Links: foto van de voorgevel in de Jaren zeventig, vóór de verbouwing. Foto Meyer BV. Herkomst: archief Stadsherstel Den Haag. Boven: aanzicht voorgevel; uitsnede van de overzichtstekening bestaande toestand in juni 1976. Herkomst: archief Stadsherstel Den Haag.

Een foto uit ca. 1975 laat de voorgevel vóór de restauratie zien. De gevel bestaat op de begane grond uit een winkelpui die aan beide zijden beëindigd wordt door een deur naar de bovenwoningen. Links van het midden geeft een deur toegang tot de distilleerderij. Tussen de deuren bevinden zich winkelramen boven een met natuursteen beklede voet, en de deur naar het café in het midden. Op de puibalk staat de tekst: "WILH. RICHTERS DISTILLEERDERIJ 1^E KLASSE". Boven de pui is de gevel in vier vensterassen geleed, met T-vensters. In de bovenlichten van deze schuifvensters is glas-in-lood opgenomen. De gevel wordt bovenaan met een vrij zware kroonlijst beëindigd. Vóór de gevel is in de stoep voor het linker winkelraam een koekoek afgesloten door een metalen rooster opgenomen.

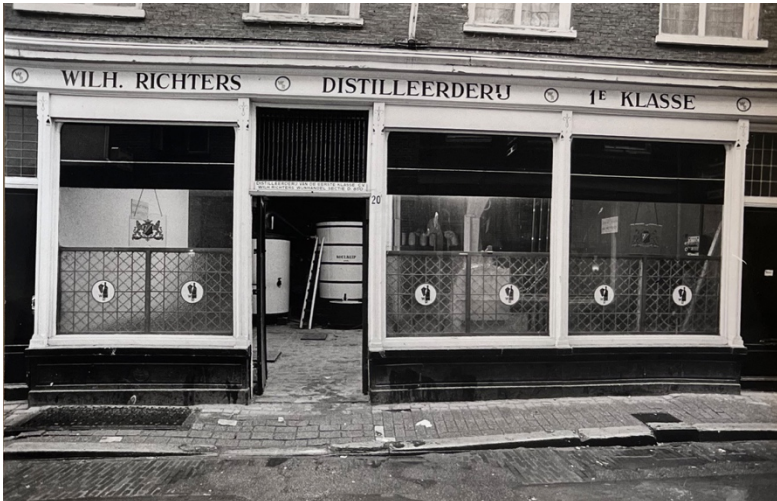
Achter de winkelruiten staan glas-in-lood binnenramen waarin centraal het logo "WR" is opgenomen.

De pui rond 1980. Foto Meyer B.V., herkomst: panddossier Stadsherstel Den Haag.

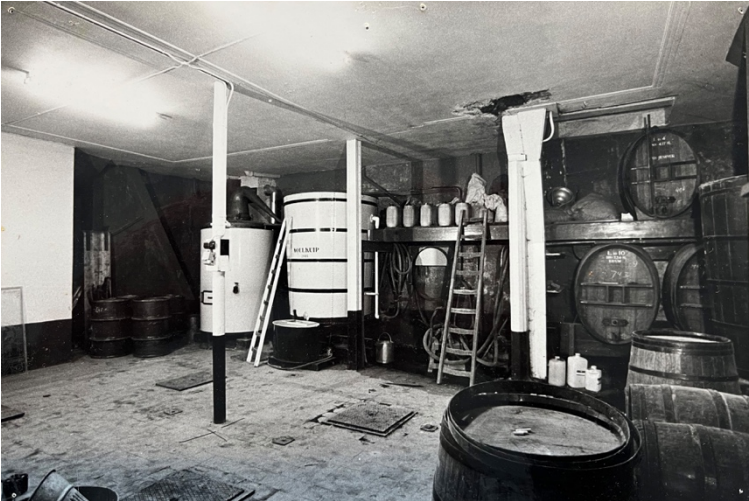
Foto van de distilleerderij op de begane grond halverwege de jaren zeventig van de 20^{ste} eeuw. Foto Peter Meyer BV, herkomst: panddossier Stadsherstel Den Haag

Op de hierboven opgenomen foto zijn in de betegelde vloer vier luiken zichtbaar, twee rechts van de kolommen en twee links daarvan, en enkele peilgaten. Laatstgenoemden waren nodig voor het peilen: omdat op jenever hoge accijnzen golden, werden de grondvaten regelmatig door een ambtenaar gepeild.⁴ Op de hierboven opgenomen foto behoren de twee luiken links van de kolommen tot de grondvaten die op de zojuist beschreven plattegrond bestaande toestand van de kelder uit 1976 op tekening staan. De rechter twee geven aan dat zich ook in die helft grondvaten bevonden, en vermoedelijk nog steeds bevinden.

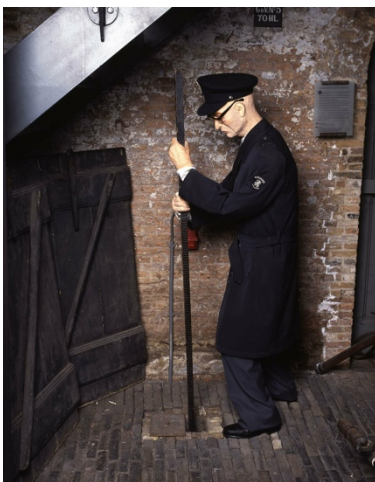
Een douaneambtenaar peilt de inhoud van een grondvat. Opstelling in het Nationaal Jenever Museum te Schiedam. Op de vloer ligt eenzelfde ijzeren deksel van het peilgat als die in de vloer op de begane grond van Oude Molstraat 20. Herkomst afbeelding: beeldbank Gemeente archief Schiedam, beeldnummer 35029.

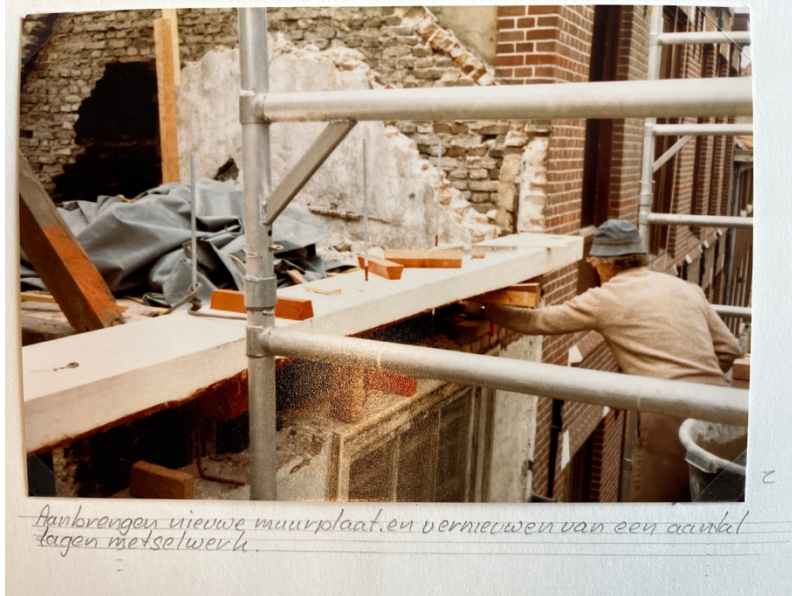
Foto tijdens de renovatie van 1981-1982. Te zien is een gedeelte van de rechter helft van het pand ter hoogte van de bovenzijde van de tweede verdieping en van de zolder. Uitsnede uit het fotoboek "1980-1981-1982 Foto's van de Restauratie van de Panden 20, 22, 24, 30, 52, 40 Oude Molstraat te 's-Gravenhage", dat op 27 mei 1982 werd aangeboden door Snoeck Aannemersbedrijf B.V. aan Stadsherstel Den Haag. Herkomst: panddossier Stadsherstel Den Haag.

Op een foto uit de renovatie-periode 1980-1982 is te zien en te lezen dat de bovenste balksteenlagen van de voorgevel worden vervangen, en dat het pand van een nieuwe muurplaat wordt voorzien. Verder valt op dat de kapconstructie grotendeels is verwijderd, op de foto staat links nog een spantbeen. Op de achtergrond is op zolderniveau de topgevel zichtbaar die dateert van vóór de nieuwbouw in 1977.

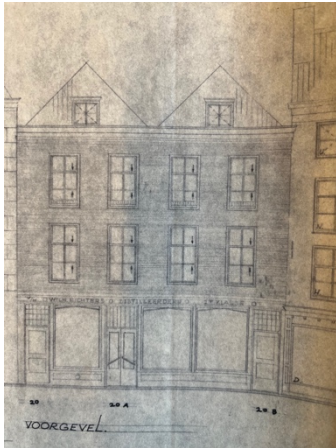
Aanzicht, nieuwe toestand in 1977. Bestektekening architectenbureau Kruger. Herkomst: panddossier Stadsherstel Den Haag.

Volgens de bestektekening moesten de T-vensters in de voorgevel vervangen worden door 2x3 ruits exemplaren. Dit is niet uitgevoerd: de T-vensters zijn gehandhaafd.

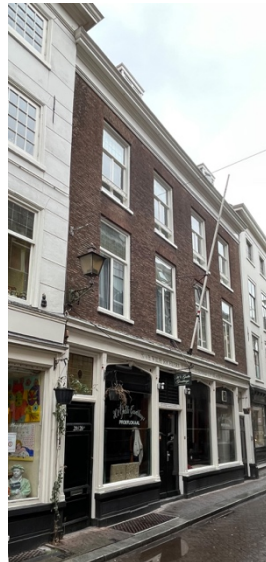
De huidige voorgevel (2023).

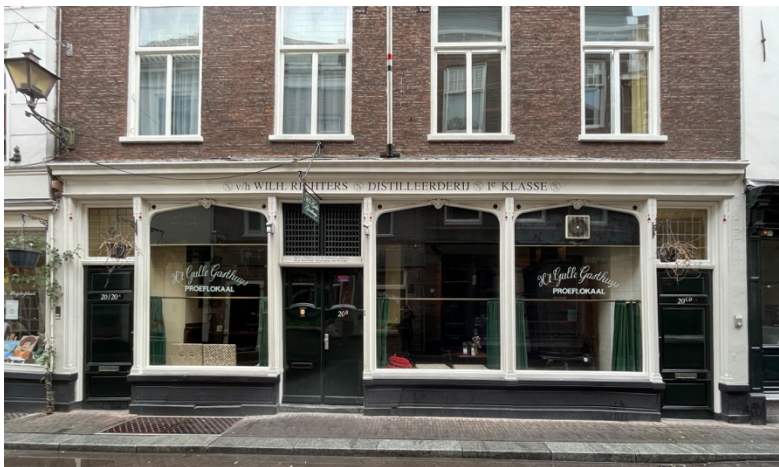
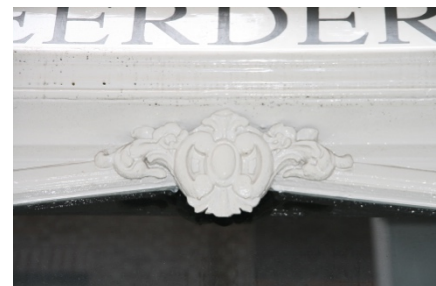
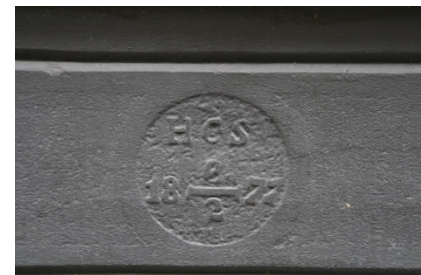
Boven: de pui, Rechtsboven: detail boven winkelruit. Rechtsonder: jaartalsteen centraal boven de koekoek.

In de voet van de hardstenen winkelpui is centraal boven de koekoek het jaartal 1877 opgenomen. Boven het jaartal zullen de initialen van de bouwheer, H.G.S. staan, wat merkwaardig is omdat dit C.G.H. Sinnigen was.

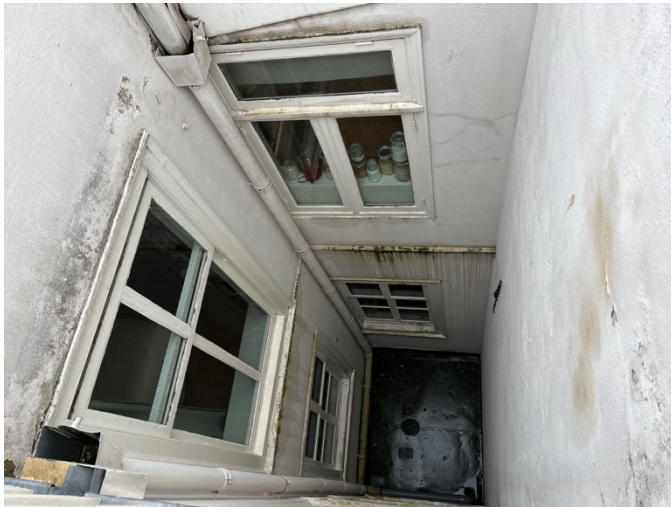
De vide die achter de derde travee achterin is uitgespaard, gezien vanaf het dakterras van 20CD (de rechter bovenwoning). De blinde muur rechts behoort tot het aangrenzende achterbuurpand. Beide vensters links behoren tot 20CD, terwijl de tegenovergelegen vensters tot 20 A behoren.

Achter de derde travee is in het achterste gedeelte van het pand een vide uitgespaard, die aan drie zijden zowel op de eerste als op de tweede verdieping de woningen aan de achterzijde van daglicht voorzien. De gevels zijn alle gepleisterd en wit gesausd.

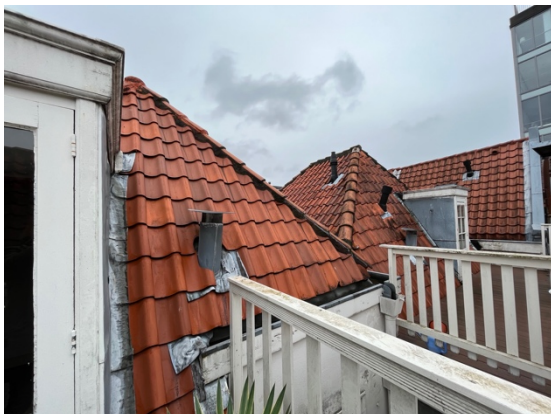
De achterzijde van de daken gezien vanaf het dakterras van Oude Molstraat 20 CD (dit is de rechter bovenwoning gezien vanaf de straat).

Beide woningen zijn voorzien van een eigen schilddak gedekt met rode Oudhollandse pannen. Centraal in beide achterste dakschilden is een dakkapel met deur opgenomen. De deur ontsluit het bijbehorende dakterras. Uit beide dakterrassen rijst een schoorsteen omhoog, die alle twee oorspronkelijk zorgden voor de afvoer van de stookketels achterin de stokerij.

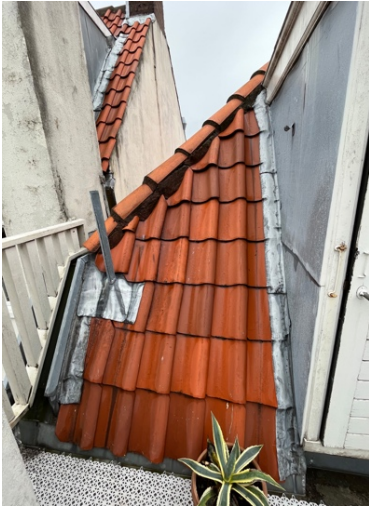
Het gedeelte van het achterste dakschild links van de deuropening, gezien vanaf het dakterras.

Het achterste dakschild van Oude Molstraat 20 CD is opgelicht en de achtergevel aan de vide is hoger opgetrokken dan de overige gevels. Waarom ervoor gekozen is om alleen dit dakvlak anders uit te voeren en de gevel hier hoger op te trekken, is niet duidelijk. Op de tekeningen bestaande noch nieuwe toestand eind jaren zeventig, begin jaren tachtig staat dit verschil aangegeven.

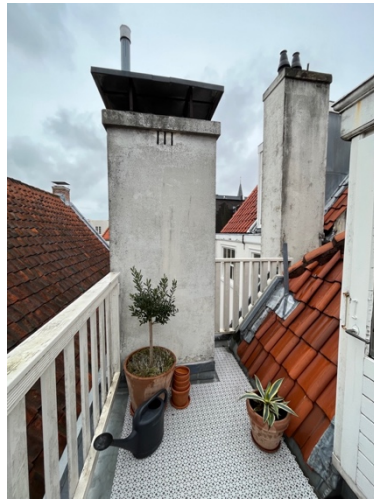
Het dakterras van 20CD met links in de hoek een schoorsteen.

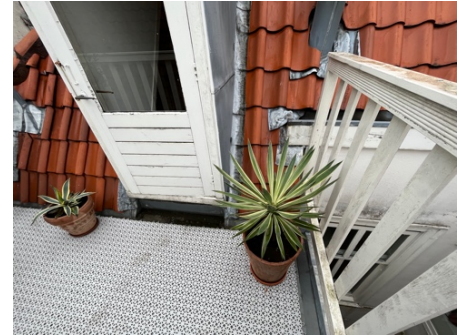
Het dakterras van 20CD gezien richting de zolder. Rechts een gedeelte van de vide.

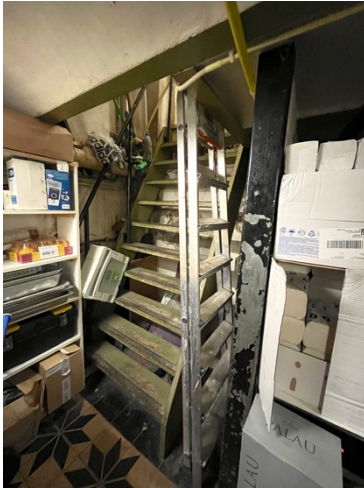
Keldertrap die is ontsloten vanuit de huidige keuken op de begane grond.

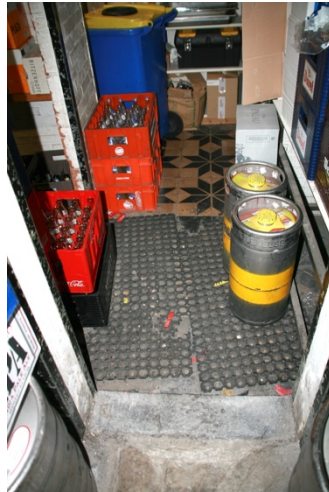
De keldervloer gezien vanaf het middelste grondvat naar de voorraadkelder.

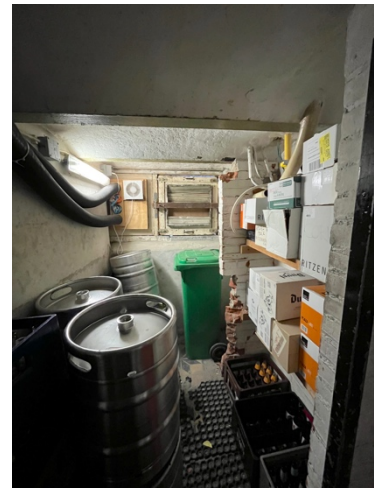
De voorraadkelder gezien richting de voorgevel met daarin dichtgezette kelderlichten.

De gehele kelder is overkluisd door gemetselde troggewelven op stalen profielen, evenwijdig aan de straat lopend. Dit geeft aan dat de kelders de huidige vorm in één fase zijn gerealiseerd, en gezien het toegepaste materiaal en de uitvoering dateren uit de periode dat Comerell rond 1890 hier een stokerij vestigde.

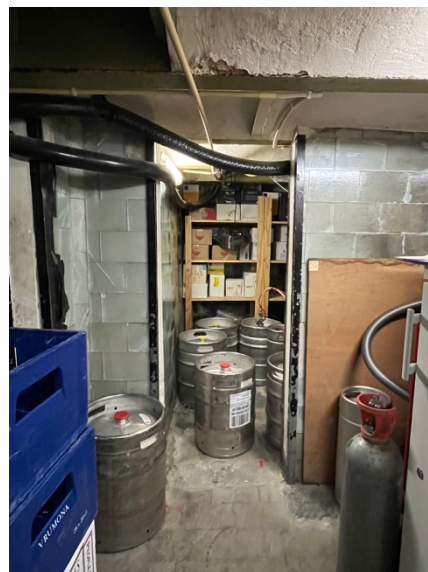
Het centrale grondvat gezien naar het achterste reservoir.

Zoals zojuist beschreven zijn begin jaren tachtig doorbraken in enkele wanden van de grondvaten (dit zijn gemaakt om deze bij de kelder te trekken).

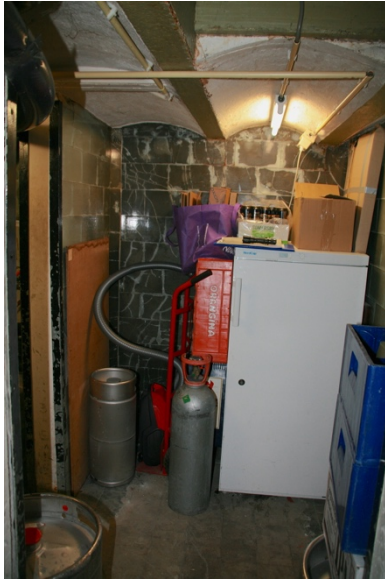
Foto links: Het middelste grondvat gezien vanuit de voorraadkelder.

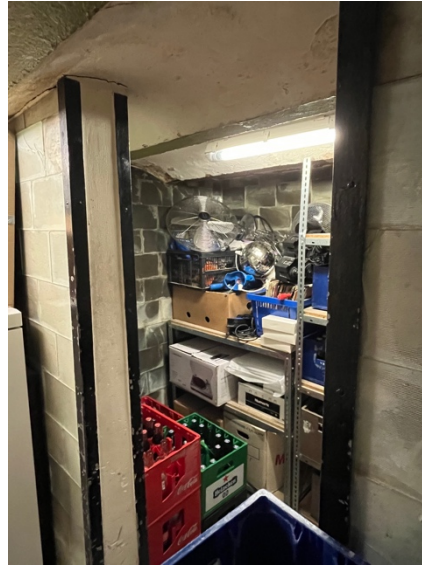
Foto rechts: Het voorste grondvat gezien vanuit het centrale reservoir.

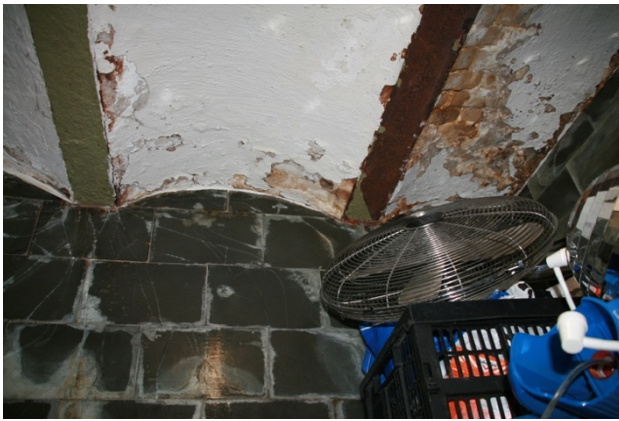
De rechter wand en een deel van de troggewelven van voorste grondvat.

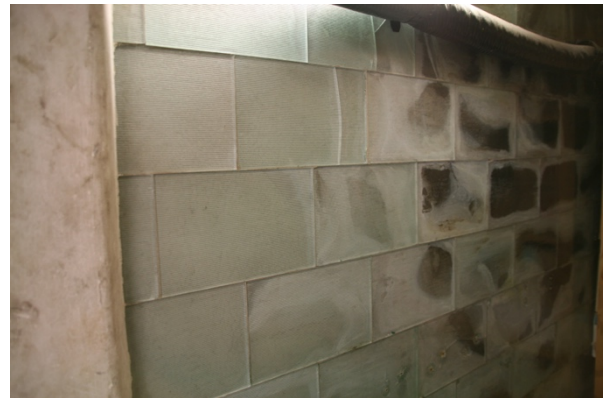
Detail van een van de wanden van de grondvaten waarop de doorzichtige, glazen tegels goed zichtbaar zijn.

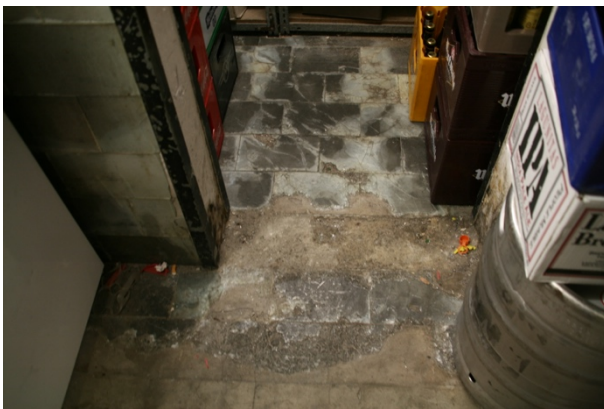
Op de voorgrond de vloer van het middelste reservoir. De tegels zijn hier vrijwel volledig weggesleten. Daarachter de glazen vloertegels van het achterste reservoir, die weliswaar veel slijtpatronen tonen maar nog niet geheel zijn weggesleten.

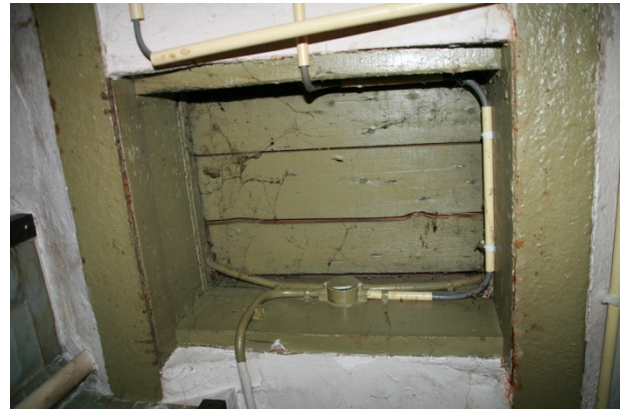
Het luik bovenin het middelste grondvat. Daarnaast is geheel links op de foto een gedeelte van een peilgat zichtbaar.

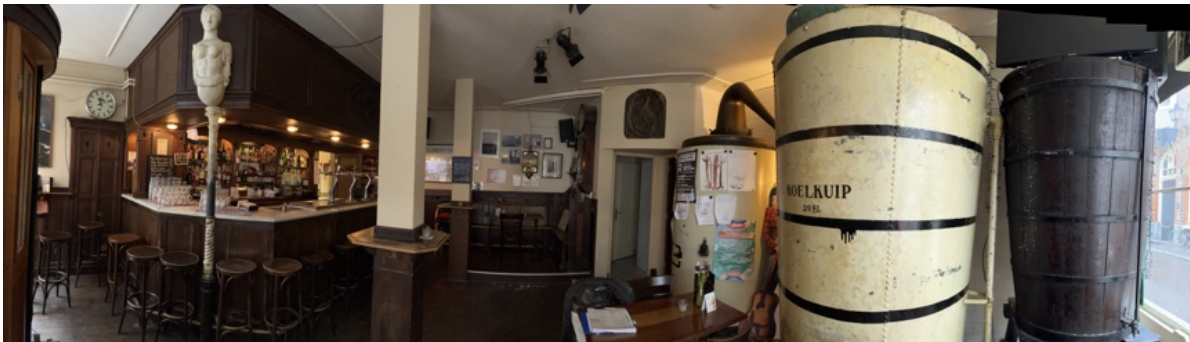
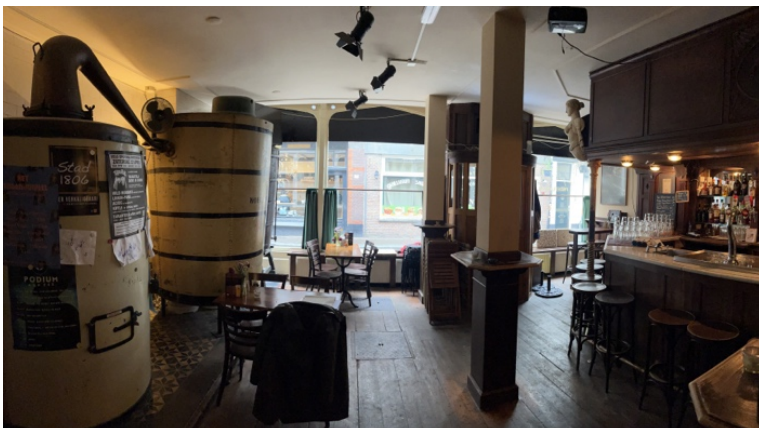
Het café bevat links een rond 1982 ingebrachte bar, waarachter een keuken uit dezelfde periode is opgenomen, evenals de toiletgroep die zich rechts achterin bevindt. Rechts tegen de muur staan op een verhoging de koelkuip en de destilleerketel die zich vóór de verbouwing links achterin bevonden.

Overzichtsfoto's van het café. Boven: een panorama (en daarom iets vervormde) foto, met geheel links een gedeelte van het tochtportaal. Foto onder: panoramafoto gezien richting de voorgevel.

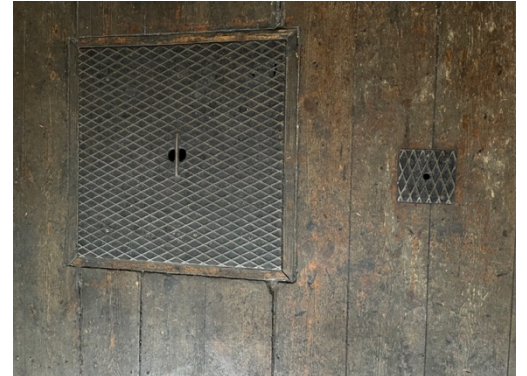
De ruimte is voorzien van een houten dekvloer waarin ijzeren deksels op de openingen van de oorspronkelijke, op kelderniveau gesitueerde, grondvaten zijn opgenomen. Tijdens het veldwerk waren van de drie grondvaten links van het midden alleen die van het voorste grondvat zichtbaar: in de huidige situatie staat de bar van het café op het deksel van het middelste en van het achterste thans in de kelder toegankelijke grondvat. Rechts van het midden bevinden zich drie deksels in de vloer en enkele deksels van peilgaten.

Links: Plattegrond van de begane grond uit 1981 met daarop geprojecteerd in rood de contouren van de kelder en in paars de houten luiken van de grondvaten. In turquoise de contouren van de ijzeren deksels in de houten vloer van de begane rond. De deksels van de peilgaten staan niet op deze tekening aangegeven. Foto boven: één van de deksels van de toegang tot een grondvat met daarnaast de (kleine) deksel van een peilgat.

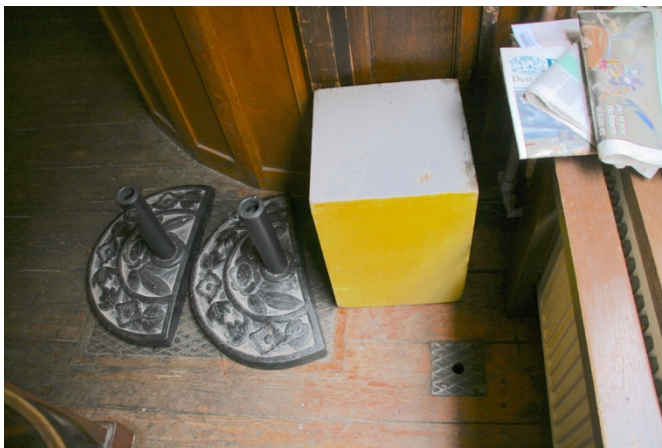
Onder de op de vloer gelegen halfronde ijzeren platen is de deksel van een grondvat te zien, met rechts daarvan de bijbehorende deksel van een peilgat. Beide deksels behoren tot het grondvat achter de voorgevel links van het midden.

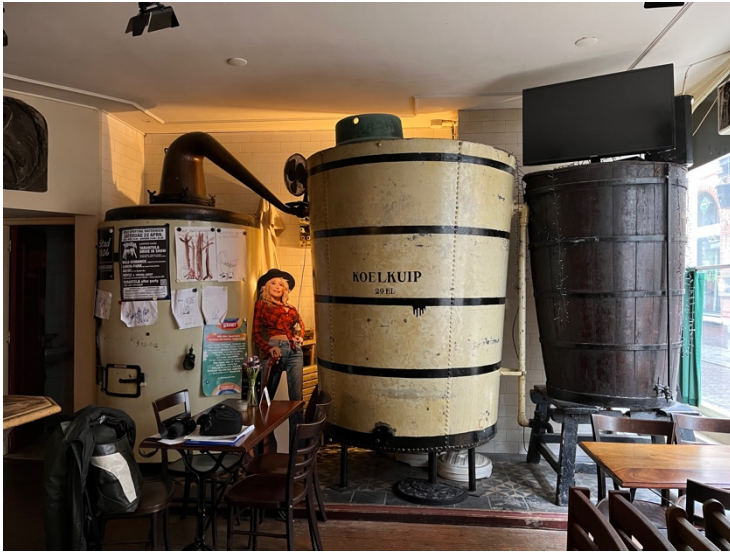
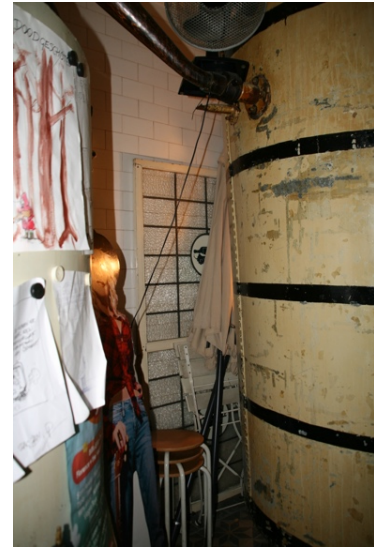
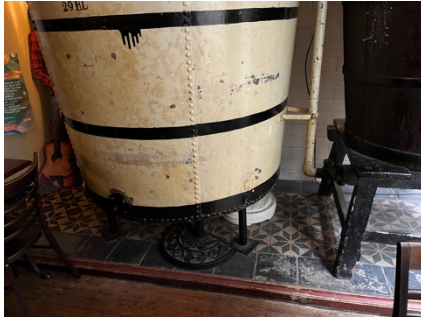
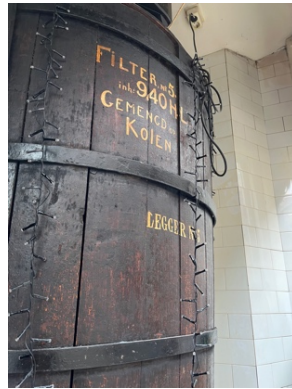
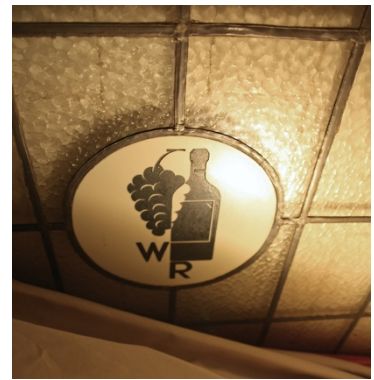
Foto linksboven: de rechter zijde van het café, met op een verhoogde, betegelde vloer respectievelijk de destilleerketel, de koelkuip en een houten vat.

Foto linksonder: detail van de betegelde vloer.

Foto midden onder: detail van het houten vat met de tekst: Filter no. 5. inh: 9.40 HL. Gemengd op Kolen. Legger No. 5

Foto rechtsboven: Achter de kuipen worden de ramen die zich oorspronkelijk achter de café ruiten bevonden bewaard.

Foto rechtsonder: Detail van een van de ramen die achter de ruiten in de voorgevel stonden. De initialen W.R. staan voor Wilhelm Richters.

Tegen de rechter muur van het café staan op een verhoogde, betegelde vloer van links naar rechts respectievelijk het distilleervat, de koelkuip en een houten vat, die alle drie behoren tot de inventaris van de distilleerderij Wilhelm Richters die hier tot de sluiting van het bedrijf gevestigd was. De plaats van deze onderdelen van de distilleerderij is tijdens de renovatie van 1976 gewijzigd: zoals foto's uit de tijd van vóór deze renovatie en tekeningen bestaande toestand laten zien, bevonden de distilleerketel en de koelkuip zich toen links achterin, en de houten ton rechts achter.

Uit correspondentie tussen de Gemeente Den Haag en de Rijksdienst voor de Monumentenzorg uit mei 1983⁵ blijkt dat bij de meerkosten van tegels sprake is van het bijmaken van tegels ter completering van een bestaande vloer. Het is niet duidelijk om welke bestaande vloer het gaat, maar gezien de hier toegepaste cementtegels zou het om deze vloer kunnen gaan. Zeker is dit niet: op de tekening bestaande toestand staat geen verhoogde vloer aangegeven, en er is geen foto uit de tijd van Richters bekend waarop de vloer rechts van de ingang staat.

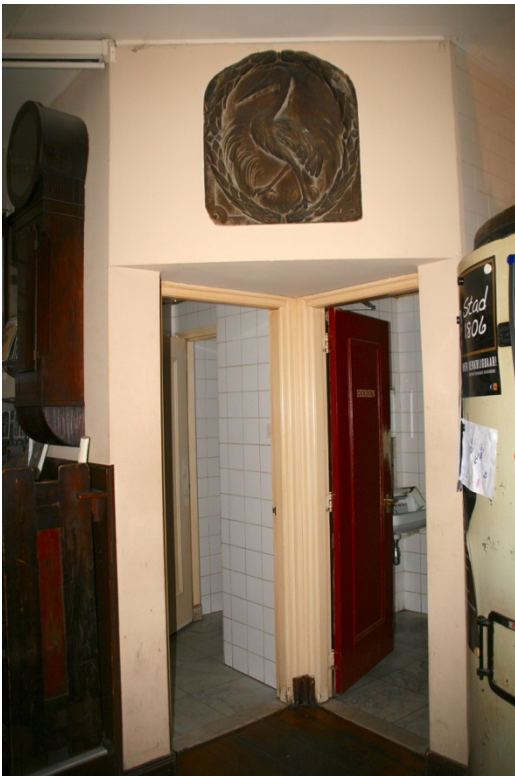
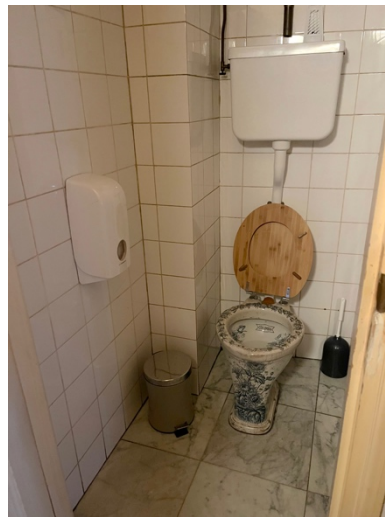
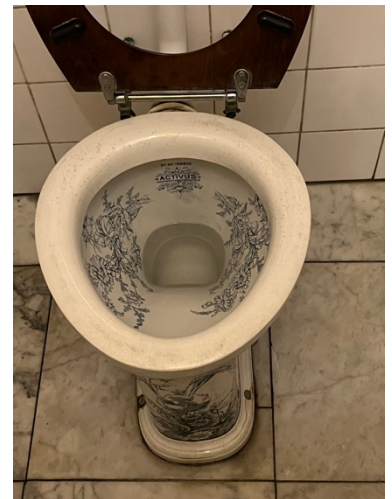
Links: de toiletgroep gezien vanuit het café. Boven de ingang een gegoten afbeelding van een ooievaar. De zwart-wit foto van de gevelsteen toont hetzelfde embleem, en betreft een uitsnede van een foto van de voorgevel aan een onbekende straat in Dordrecht. Volgens het bijschrift is de foto tussen 1880 en 1920 genomen. Herkomst foto: beeldbank RCE, documentnummer: OF-00236.

Foto's midden en rechts: de linker wc en de rechter wc-pot; de linker pot is van het merk Columbia, en in de rechter pot staat: "'R. N. 196805, The Activus wash down closet'".

In de zojuist genoemde correspondentie, waarin het meerwerk van de restauratie wordt behandeld, staat dat het bestaand sanitair monumentale waarde had en daarom gecompleteerd is.⁶ Het monumentale sanitair betreft waarschijnlijk de wc-potten. Waar deze zich vóór de restauratie bevonden is niet duidelijk: op de plattegronden bestaande toestand staan noch in de kelder, noch op de begane grond wc's aangegeven.

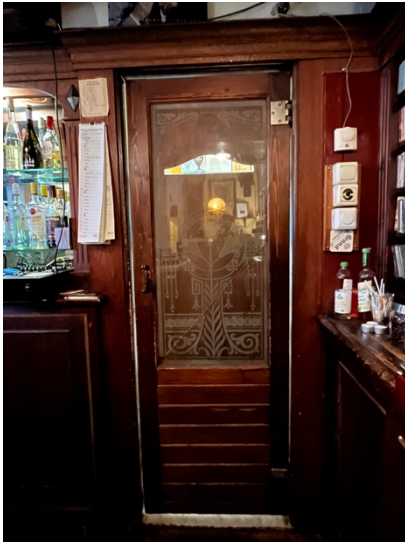
Rechts van de bar ontsluit een deur de keuken van het café. In deze deur is geëtst glas opgenomen met Art Deco stijl, Het is niet duidelijk waar deze deur vandaan komt.

De deur die de keuken van het café ontsluit.

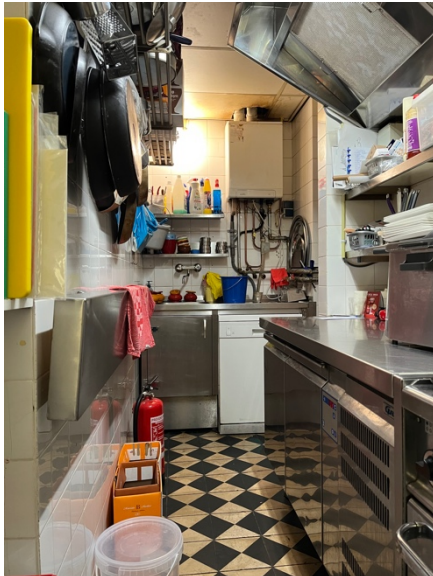
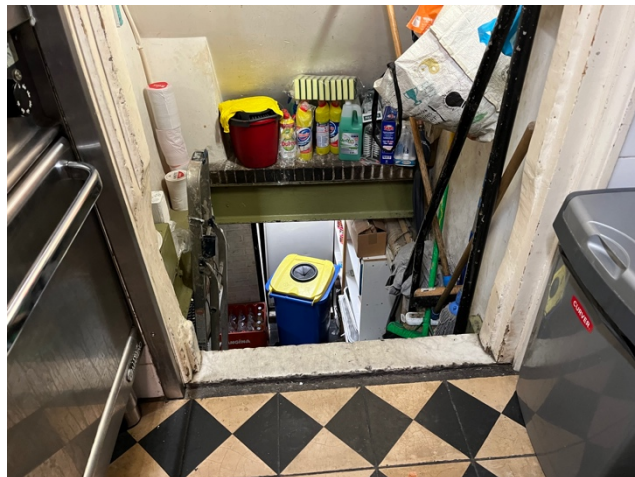
De keuken, op de linker foto gezien richting de achtergevel. Op de rechter foto gezien richting de voorgevel en naar de deuropening en trappgat naar de kelder.

De keuken is voorzien van een moderne inrichting. Vanuit deze ruimte is de kelder via een deuropening toegankelijk. Beide kozijnstijlen zijn onderaan deels weggesleten of -gezaagd in een holvorm, wat doet vermoeden dat men in de branderij-tijd ruimte schiep om jenevertonnen door de opening te kunnen krijgen. Het deurkozijn zal dan ook uit de bouwtijd van 1877 dateren. Op deze datering wijst ook de profilering van het kozijn.

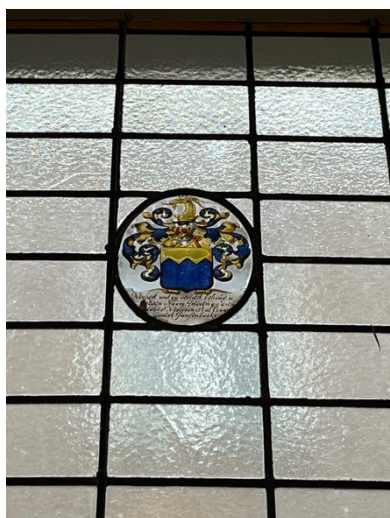
Glas-in-lood, detail van het bovenlicht van de buitendeur die het trappenhuis ontsluit.

In het bovenlicht van de deur die het trappenhuis vanaf de straat ontsluit, is glas-in-lood opgenomen, met centraal een familiewapen met de tekst: “Verliest wat gij verliest, behoud u goeden Naam, Indien gij dit verliest, Verloren ist altzaam. Govert Janssenbuckx”. Het is niet bekend welk familiewapen is.⁸

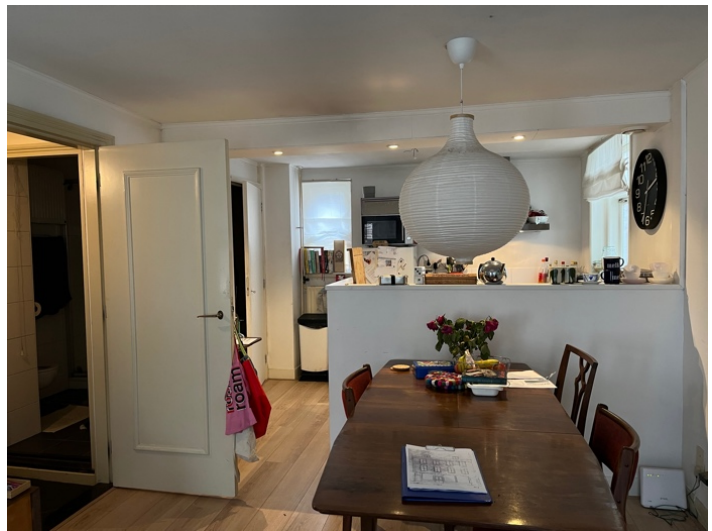
Foto boven: de tweede verdieping gezien richting de achtergevel. Het rechter venster bevindt zich aan de vide.

In de woonkamer bevindt zich op de scheiding tussen keuken en zitkamer een balk of latei. Deze latei vervangt waarschijnlijk de oorspronkelijke achtermuur die hier moet hebben gestaan.

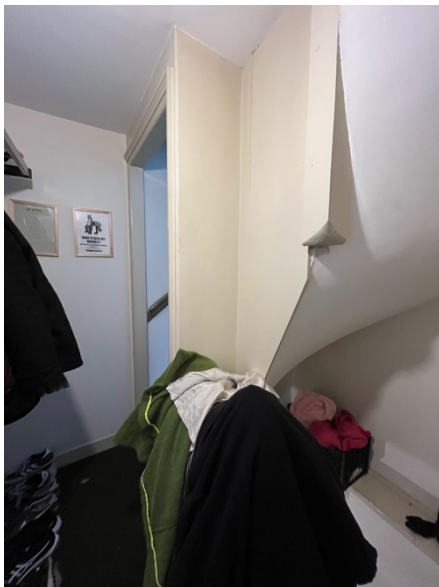
Foto links: Overloop van de trap, op de tweede verdieping. Achter de deuropening de trap naar de zolder.

Elementen als de houten pennen die in de constructie van de trappen zijn toegepast⁹, wijzen erop dat de trap vermoedelijk oorspronkelijk is.

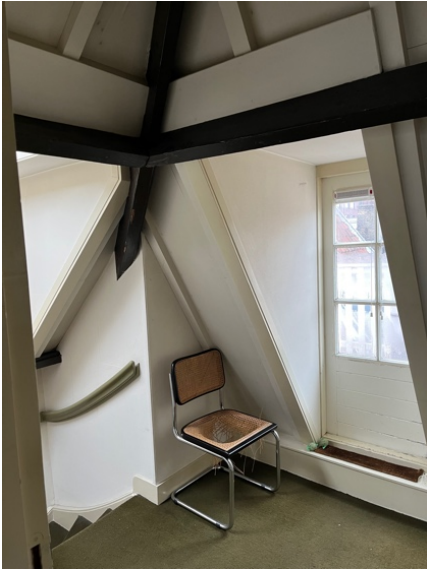
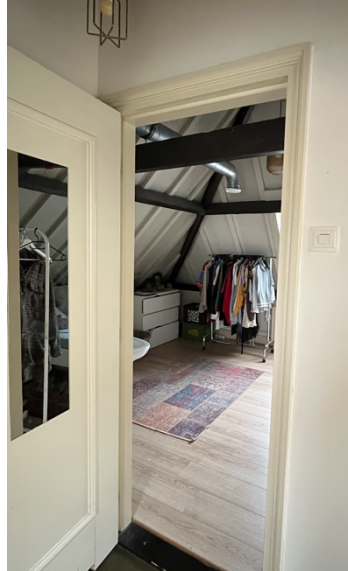
Foto links: de zolder bovenaan de trap. De deur rechts reeft toegang tot het dakterras. Foto boven: De zolder gezien richting de achtergevel.

Ook de indeling van de zolder is sinds 1978 ongewijzigd. De kapconstructie betreft een gordingenkap gedragen door een verbeterd Hollands spant. Op de gordingen liggen de sporen.

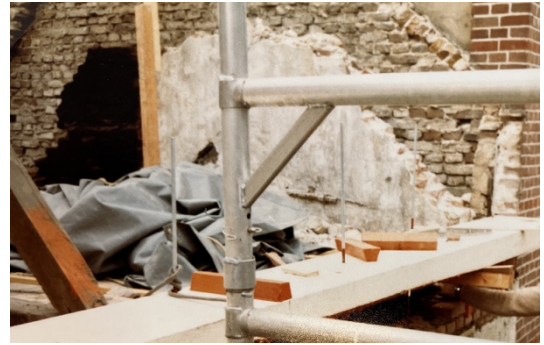
Uitsnede van een eerder in dit rapport opgenomen foto. Deze foto is tijdens de renovatie van 1981-1982 gemaakt. Te zien is een gedeelte van de rechter helft van het pand ter hoogte van de bovenzijde van de tweede verdieping en van de zolder. Uit het fotoboek "1980-1981-1982 Foto's van de Restauratie van de Panden 20, 22, 24, 30, 52, 40 Oude Molstraat te 's-Gravenhage", dat op 27 mei 1982 werd aangeboden door Snoeck Aannemersbedrijf B.V. aan Stadsherstel Den Haag. Herkomst: panddossier Stadsherstel Den Haag.

Zoals we al zagen, is de kapconstructie tijdens de renovatie 1980-1982 tijdelijk grotendeels verwijderd. De foto uit die periode waarop dit zichtbaar is, laat verder een spantbeen zien dat haaks op het huidige spant staat. Daar waar de spantbenen en het Hollandse spant nu staan, stond vroeger voor zover zichtbaar geen spant. Vermoedelijk is er tijdens de renovatie voor gekozen om de kapvormen, twee schilddaken, te behouden, maar de vorm van de kapconstructie te wijzigen, waarbij waarschijnlijk gebruik is gemaakt van hergebruik van onderdelen van de verwijderde kapconstructie. In beide hoeken tegen de voorgevel lijken zich restanten van een vóórgaande kapconstructie te bevinden. De huidige kapconstructie betreft een gordingenkap gedragen door een verbeterde Hollands spant.

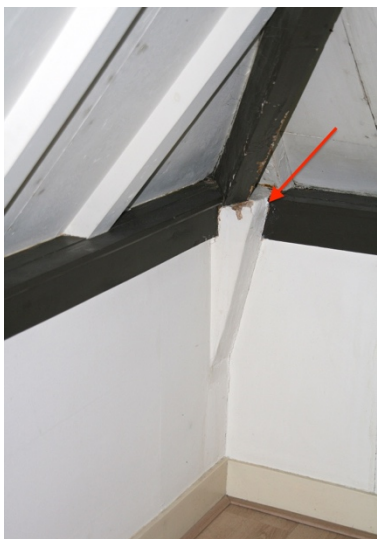
Rechter hoek tegen de voorgevel. De pijl wijst op een vermoedelijk restant van een vóórgaande kapconstructie.

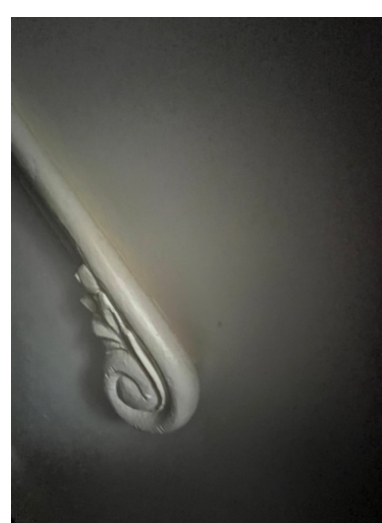
Rijk geprofileerde krul onderaan de handgreep van de trap naar de eerste verdieping.

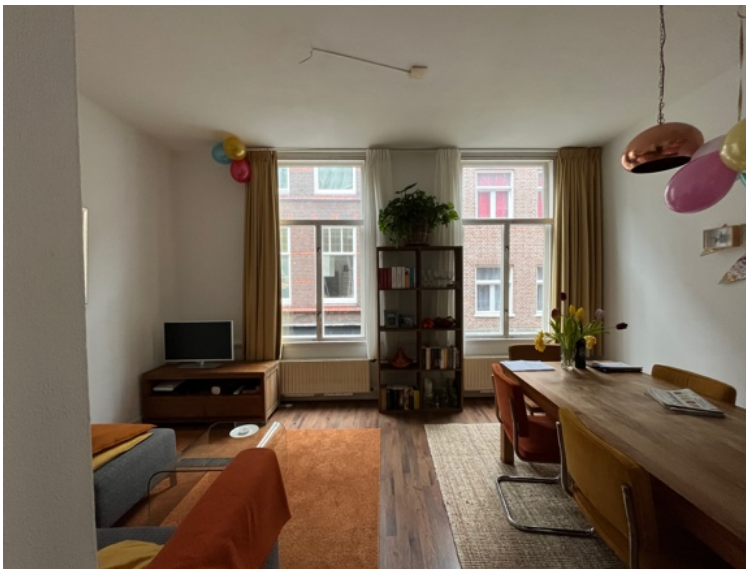
Linker foto: De zijkamer gezien richting de voorgevel. Rechter foto: detail van het linker venster in de voorgevel met in de dagkant de katrol van een touw van het schuifvenster.

De vensters betreffen alle schuif-exemplaren waarvan de mechanismen nog in de kozijnen aanwezig zijn en die erop wijzen dat deze de 19^{de}-eeuwse exemplaren betreffen.

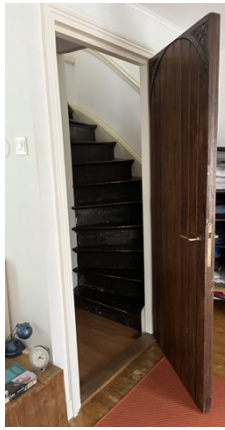
De deur die de slaapkamer ontsluit, gezien richting de gang. Op de rechter is een detail van de deur te zien.

De slaapkamer en de badkamer op de tweede verdieping worden elk door een houten deur met snijwerk ontsloten. Het is niet duidelijk of deze deuren hergebruikte exemplaren uit het pand zelf betreffen, of dat deze van elders zijn ingebracht.

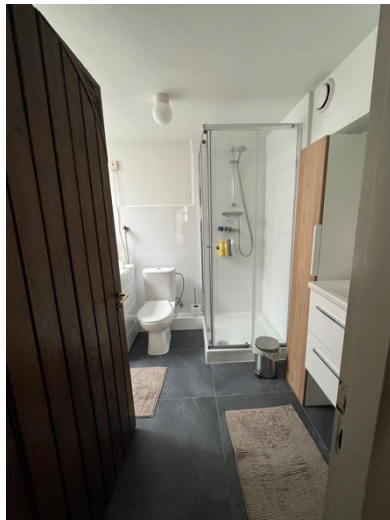
De badkamer, gesitueerd rechts van de vide op de tweede verdieping. Deze ruimte wordt ontsloten door eenzelfde rijk afgewerkte deur als de deur die de slaapkamer ontsluit.

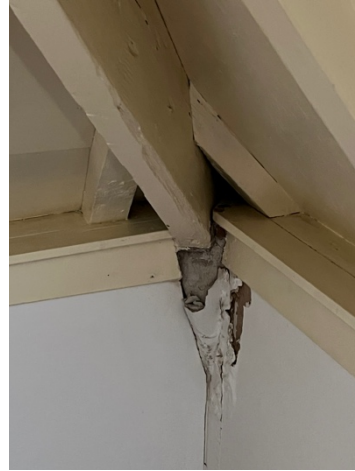
Linker hoek tegen de voorgevel. De pijl wijst op een vermoedelijk restant van een vóórgaande kapconstructie.

De gang ontsluit een kamer aan de voorzijde, een berging aan de achterzijde en een deur naar het dakterras aan de achterzijde. Ook hier is de kapconstructie vermoedelijk geheel gewijzigd tijdens de renovatie 1980-1982.

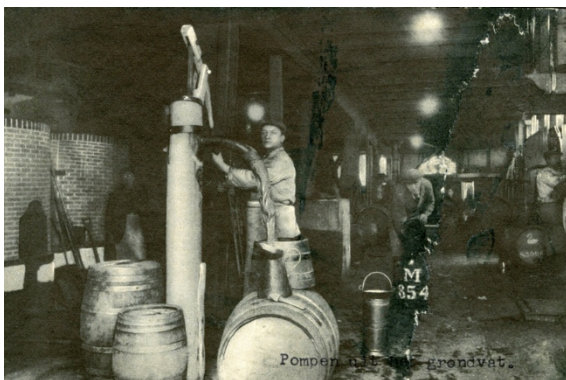
Foto met bijschrift: “Pompen uit het grondvat”. Distilleerderij J.J. Meder & Zn., Noordvest 95 te Schiedam in 1933. Herkomst: beeldbank gemeentearchief Schiedam, beeldnr. 01975.

bestond uit een groot rond of vierkant vat waar een spiraal doorheen liep. In de spiraal verdichtten de alcohol dampen zich en het vocht sloeg neer in een schuin daaronder gelegen grondvat. De vloeistof had op dat moment een alcoholpercentage van 15% en werd ruwnat genoemd. Het ruwnat moest nog twee keer gedistilleerd worden om tot een hoger alcoholpercentage te komen. Na de tweede ronde heette de vloeistof enkelnat en had een percentage van ongeveer 25%, en werd weer in een grondvat opgeslagen. Na de derde ronde was moutwijn of bestnat ontstaan met een alcoholpercentage van 45%. In het proces ontstond enkele malen genoemde fozelolie, die de brander tussendoor verwijderde.
