**Zuidwal 1-1b/ Paviljoensgracht 139**

**Den Haag**

bouwhistorische opname

Opdrachtgever: Stadsherstel Den Haag en Omgeving NV  
Uitvoering: bureau voor bouwhistorisch onderzoek J.A. van der Hoeve  
Acaciastraat 12 bis A, 3551 BG Utrecht (030 - 2430147).  
Onderzoekers: J.A. van der Hoeve.  
onderzoekperiode: juni 2008.

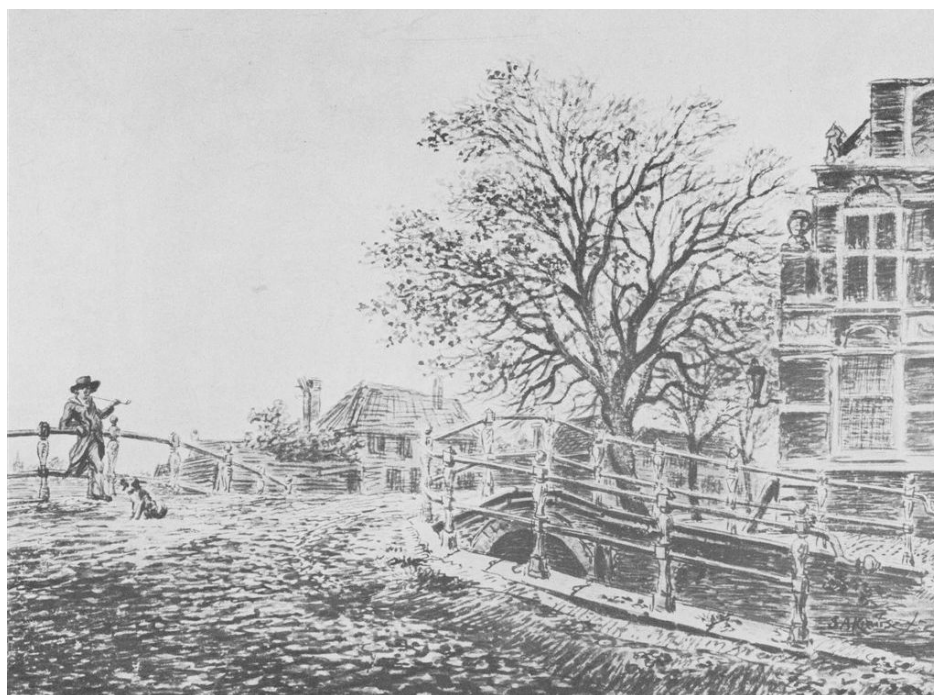
Het hoekpand op de Zuidwal en Paviljoensgracht in de late 18de of vroege 19de eeuw, volgens een aquarel van S.A. Krausz (ontleend aan: 'Oud-Den Haag in Prent', pag. 107).<sup>2</sup>

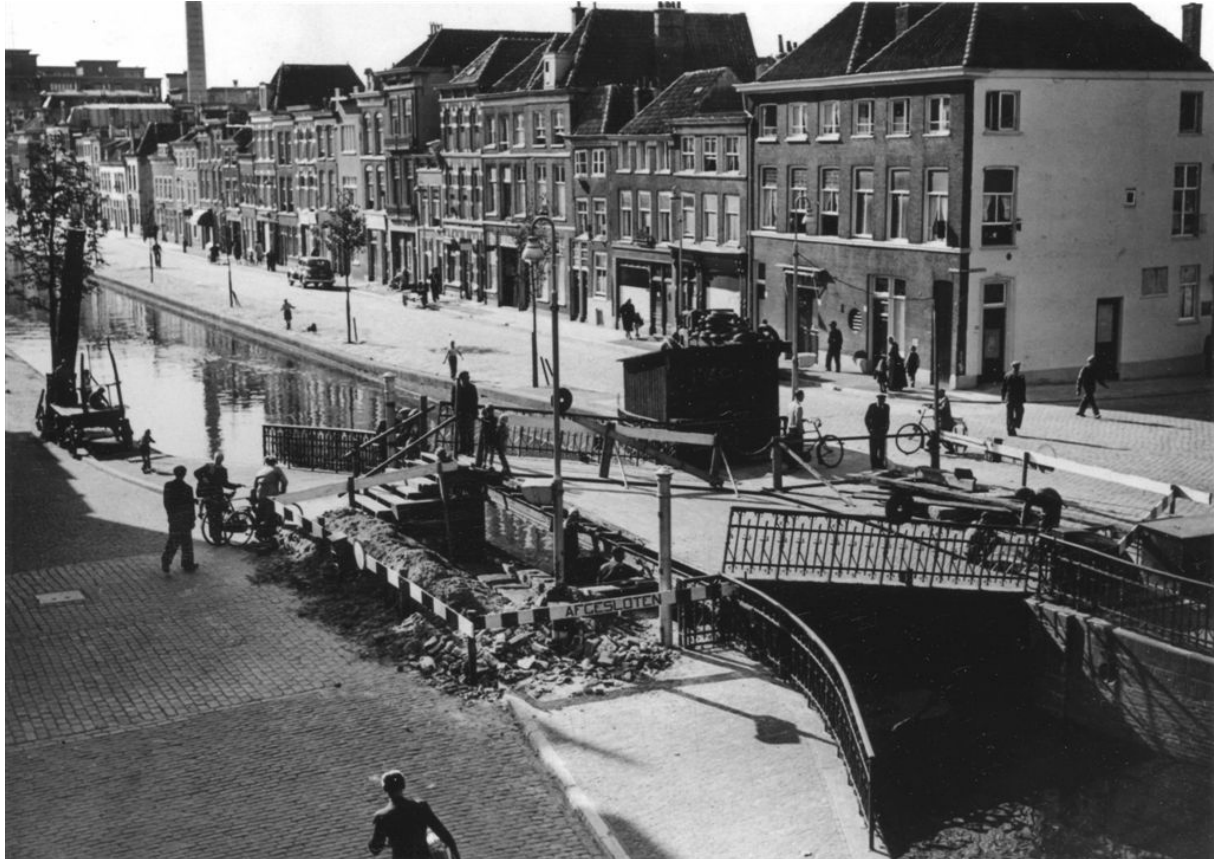
*Overzicht van de Zuidwal tijdens werkzaamheden aan de brug over de Zuidersingelgracht, volgens een foto van 26 september 1947 (foto: HGA, 0.22589). De zijgevel aan de rechterzijde is geheel gepleisterd en geschilderd. De vensters op de eerste verdieping hebben hier nog T-schuiframes.*

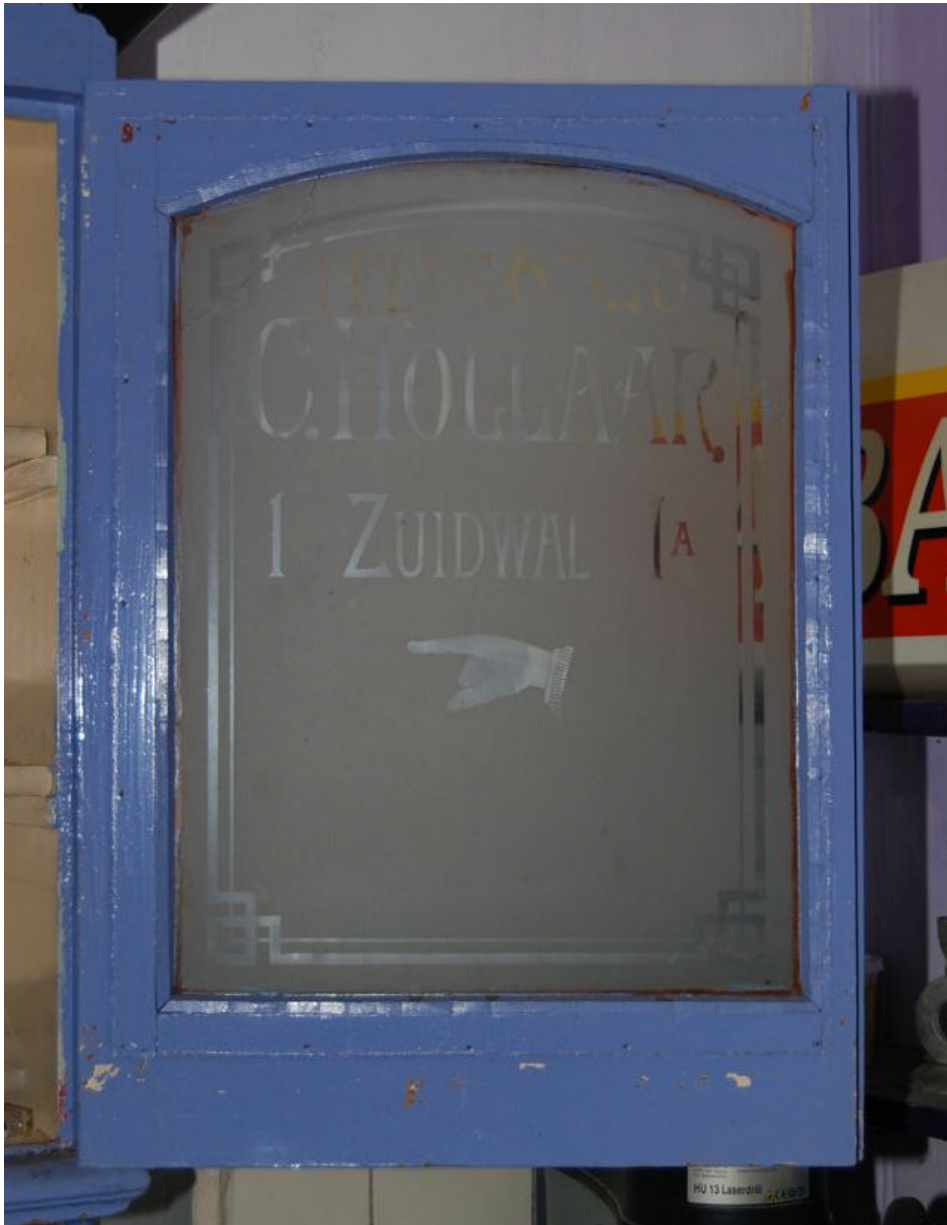
*Deze gezandstraalde ruit met de tekst 'C. Hollaar, 1 Zuidwal 1A' is herplaatst in een keukenkastje op de begane grond van het pand. Boven de naam C. Hollaar is in goudverf een telefoonnummer geschilderd: 'telef 6340'.*

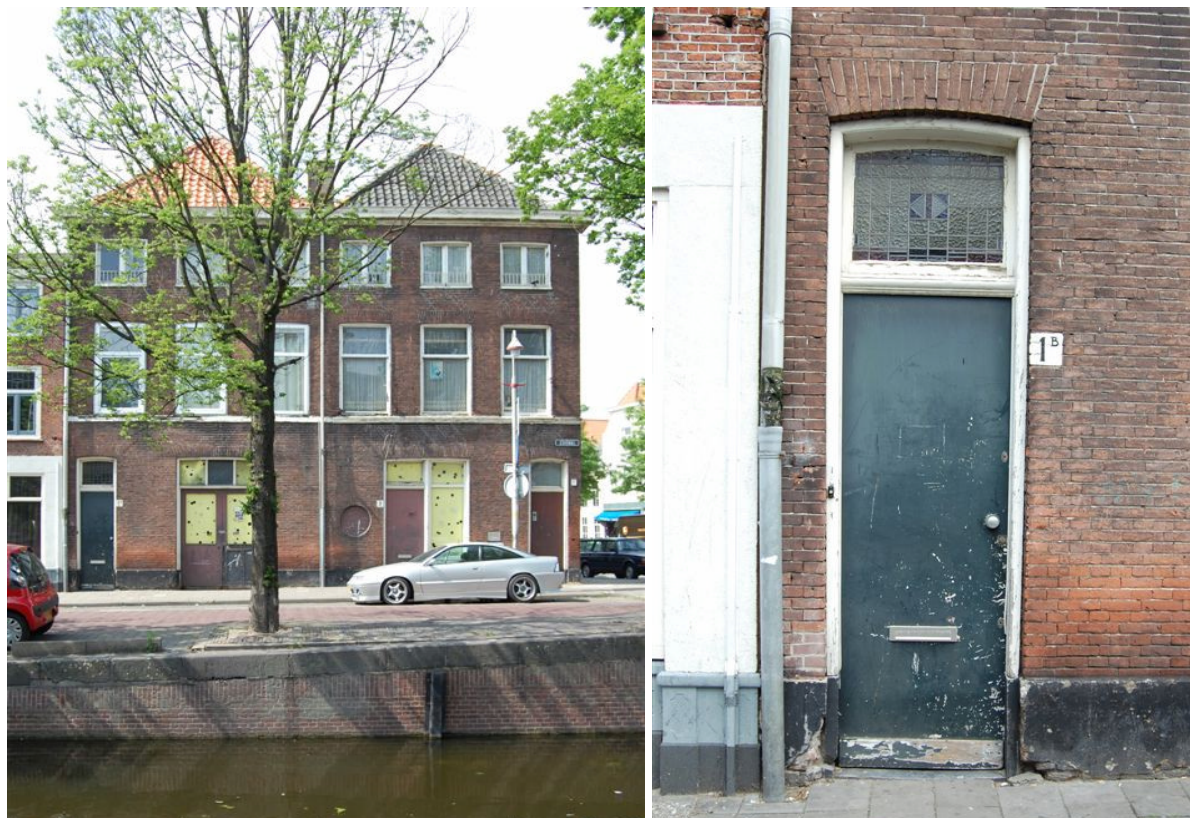
*Links: overzicht van de voorgevel, gezien vanaf de Hoofskade.*

*Rechts: links in de voorgevel bevindt zich de toegang tot de linker bovenwoning, Zuidwal 1b.*

Geheel links in de voorgevel bevindt zich de toegang tot de linker bovenwoning (Zuidwal 1b). Het getoogde deurkozijn van deze woning (circa 1880) bevat een multiplex deur (circa 1980), een kalf en een bovenlicht met kathedraalglas-in-lood. Het glas-in-lood dateert waarschijnlijk

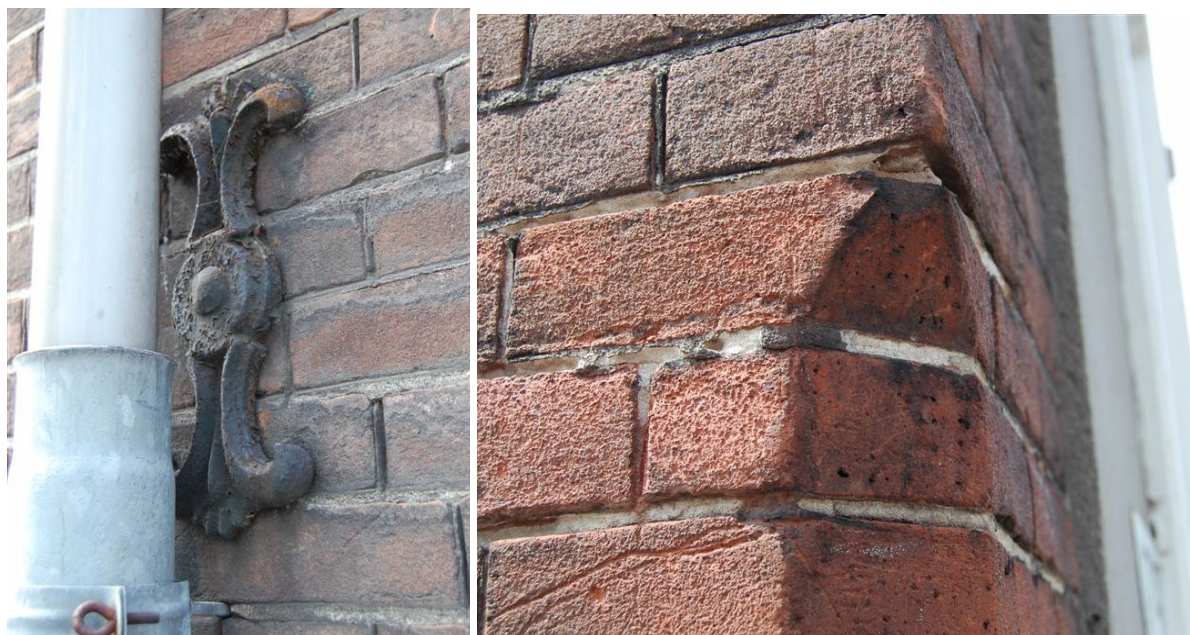
*Links: het anker in het midden van de begane grond van de voorgevel, behorende bij de houtconstructie tussen beide bedrijfsruimten.*

*Rechts: bovenbeëindiging van de overhoekse afschuining op de hoek van de voorgevel en rechterzijgevel. Op deze foto valt ook het originele voegwerk te herkennen.*

Het midden van de gevel wordt gemarkeerd door de hemelwaterafvoer. Daarachter valt op de begane grond een gietijzeren anker te zien, behorend bij de onderslagconstructie op de begane grond.

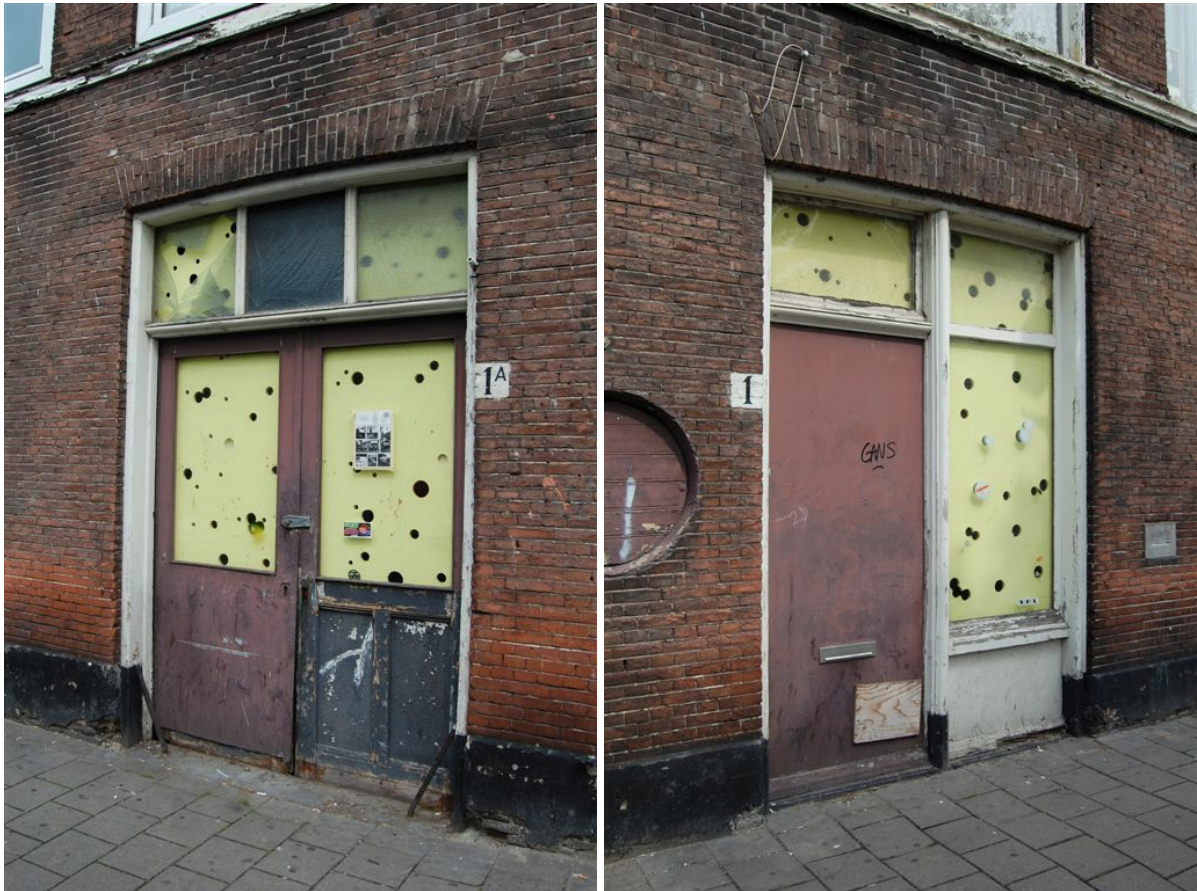
*Links: de linkertoeegang tot de bedrijfsruimte op de begane grond. Het kozijn bevat twee schuifdeuren, een kalf en een driedelig bovenlicht. Het bovenlicht dateert uit de eerste helft van de 20ste eeuw.*

*Rechts: de rechter toegang tot de bedrijfsruimte op de begane grond. Dit brede deurkozijn is secundair opgedeeld in een deur (kantoordeur) en een raam met een houten borstwering, elk met een bovenlicht. Deze tweedeling is reeds herkenbaar op een Ansicht uit 1902.*

De beide bedrijfsruimten op de begane grond zijn toegankelijk via bedrijfsdeuren, gevat in brede getoogde kozijnen (Zuidwal 1 en 1a). Het linkerkozijn heeft nog zijn oude indeling, bestaande uit schuifdeuren, een kalf en een bovenlicht. Vergelijking met oude foto's leert dat het driedelige bovenlicht niet origineel is. Vermoedelijk dateert dit uit de eerste helft van de 20ste eeuw. Het rechterkozijn is secundair in tweeën gedeeld, waardoor plaats is voor een deur (links) en een venster met bovenlichten. Op de foto uit 1902 lijkt deze tweedeling reeds te bestaan, zij het dat de invulling anders was. Het rondvenster behoort niet tot de oorspronkelijke opzet, zo valt op te maken uit de verhakte neggen. Dit venster moet in de eerste helft van de 20ste eeuw zijn toegevoegd (na 1902 en vóór 1947).

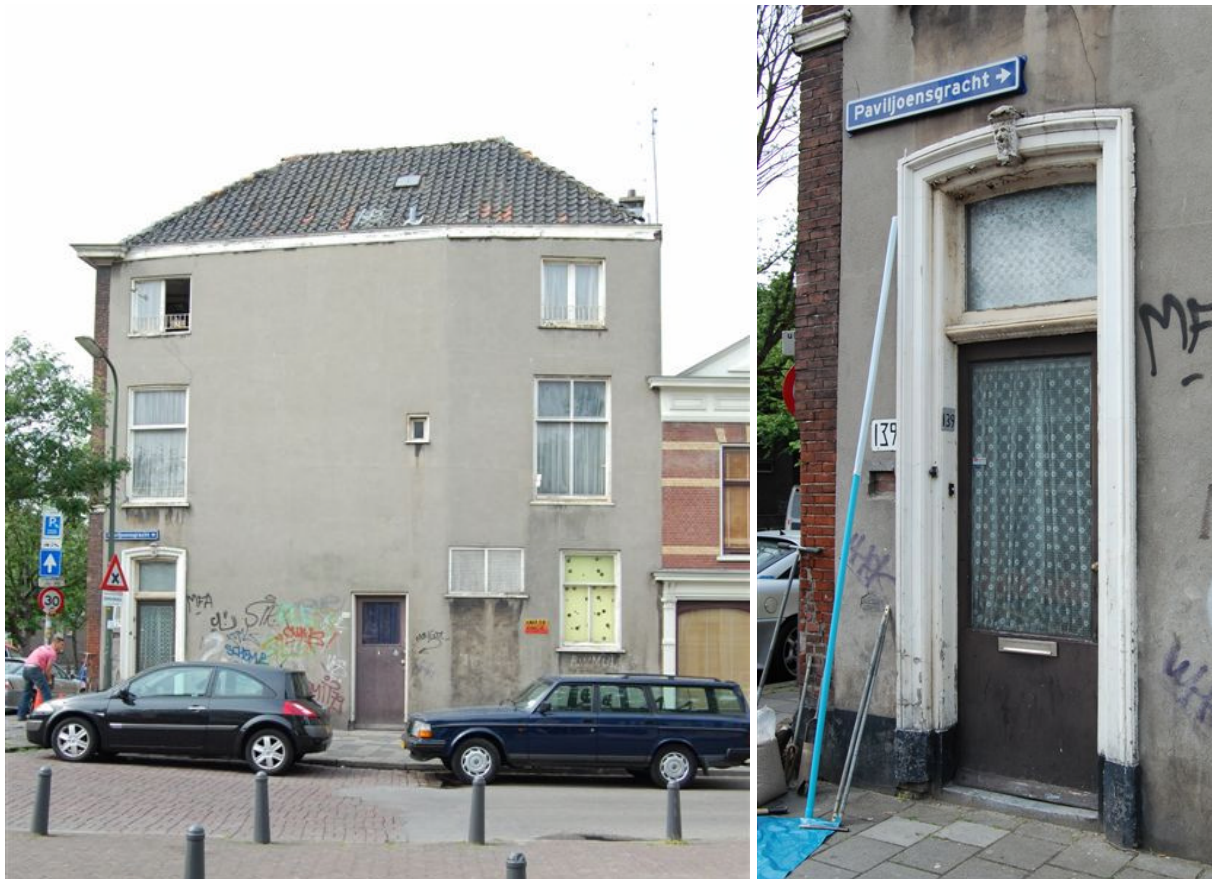
Links: overzicht van de rechterzijgevel (Paviljoensgracht). Op deze foto is de knik zichtbaar, die waarschijnlijk herinnert aan de grens tussen het voor- en achterhuis van het 17de-eeuwse gebouw op deze plaats. Nagenoeg zeker zijn er restanten van dat gebouw in de huidige bouwmassa behouden gebleven.

Rechts: entree van de rechter bovenwoning (Paviljoensgracht 139). Deze entree wordt benadrukt door de geprofileerde omlijsting met een gedecoreerde sluitsteen.

De rechter zijgevel aan de Paviljoensgracht is een drielaags langsgevel, voorzien van een cementpleisterlaag. Opvallend is de knik in deze zijgevel. Het voorste deel van de zijgevel ligt haaks op de voorgevel, het achterste deel in de rooilijn van de Paviljoensgracht. Deze knik ligt vermoedelijk ter hoogte van de scheiding tussen het voor- en achterhuis van het 17de-eeuwse gebouw, zo valt op te maken uit de aquarellen van S.A. Krausz. Dit vermoeden wordt nog versterkt door het feit dat het achterste deel van de begane grond van het huidige pand een afwijkende indeling heeft (kelder en opkamer), zoals ook het geval was in het 17de-eeuwse gebouw (voor- en achterhuis).

Vlakbij de hoek met de Zuidwal bevindt zich een tweede toegang tot de rechter bovenwoning (Paviljoensgracht 139). Deze toegang wordt benadrukt door een geprofileerde omlijsting, waarvan de getoogde bovenzijde is voorzien van een sluitsteen met een gezichtsmasker. Het

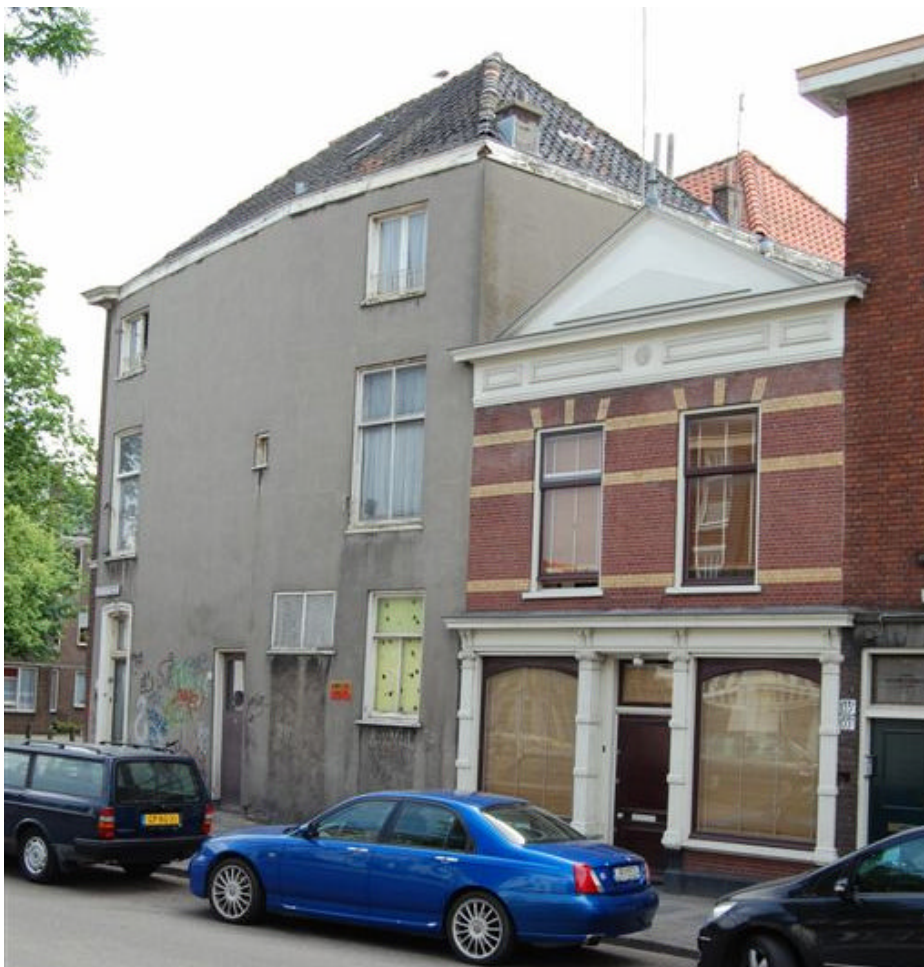
*Overhoeks aanzicht van de rechterzijgevel en de achtergevel. Het zicht op de achtergevel wordt grotendeels afgeschermd door het naastgelegen pand, Paviljoensgracht 137. Wel vallen beide daken te herkennen, respectievelijk gedekt met gesmoorde Oudhollandse en rode pannen.*

De achtergevel is voor een groot deel aan het zicht onttrokken door belendingen. Daarom was het vooralsnog niet mogelijk om een overzicht van de totale gevel te krijgen. Vanaf de Paviljoensgracht was zichtbaar dat de gevel geheel is gepleisterd.

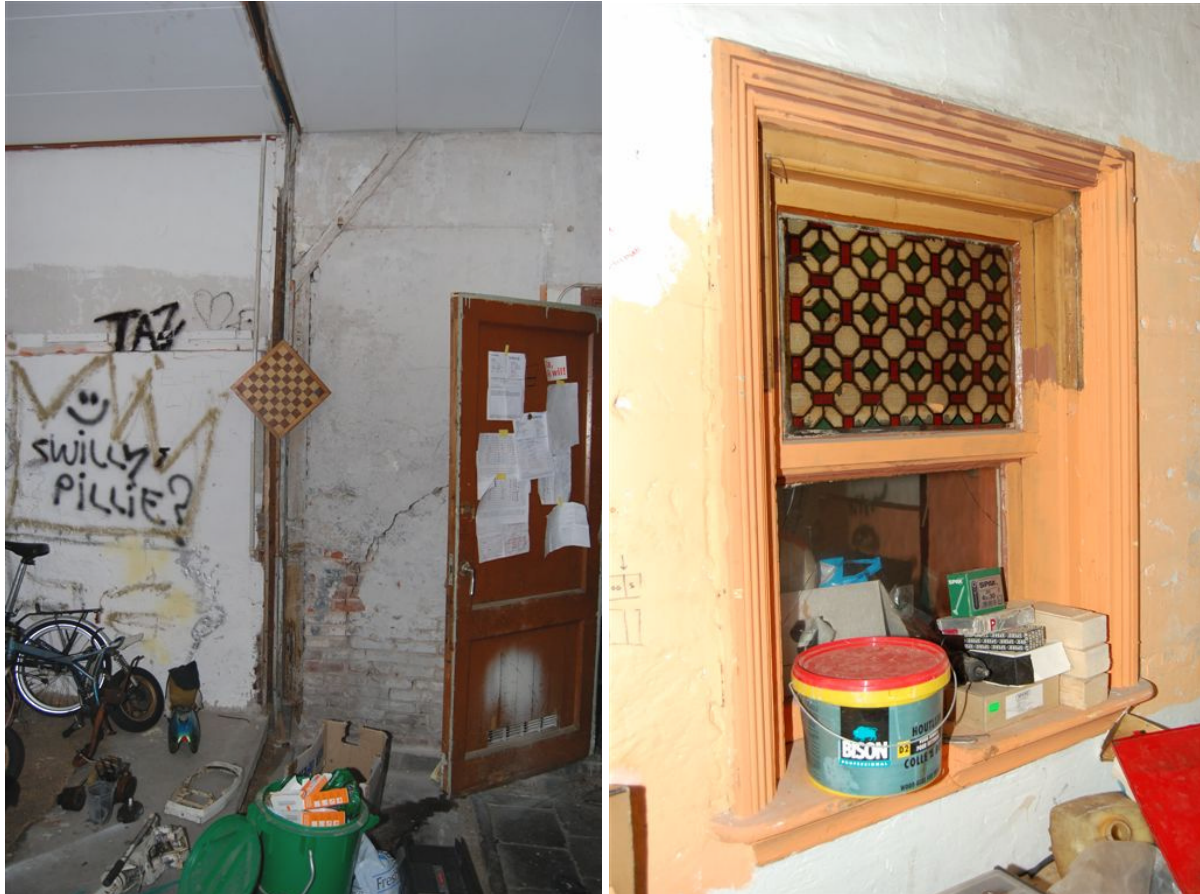
Links: deelaanzicht van de muur midden op de begane grond die de bedrijfsruimte in tweeën deelt. Oorspronkelijk stond hier een houten onderslagconstructie, waarvan de stijlen, onderslagbalk en schoren herkenbaar zijn. De begane grond was kennelijk in eerste opzet een ongedeelde ruimte, slechts voorzien van een kelder en opkamer (rechterzijde)

Rechts: schuifraampje in de muur midden op de begane grond (1902?). Dit schuifraampje hoort bij het kantoor in het rechter gedeelte van de begane grond.

De begane grond is in gebruik als magazijn- en bedrijfsruimte. Op dit niveau is de tweedeling van het gebouw is duidelijk herkenbaar aan de middenmuur. Bouwsporen in deze middenmuur maken echter duidelijk dat er oorspronkelijk sprake was van een open houten constructie, bestaande uit een onderslagbalk, stijlen en schoren. Deze constructie was verankerd aan de voorgevel (herkenbaar aan het gietijzeren anker in de voorgevel). De invulling lijkt grotendeels te zijn uitgevoerd in halfsteenswerk. De onderslagbalk fungeert als een (midden)oplegging voor de balklaag boven de begane grond.

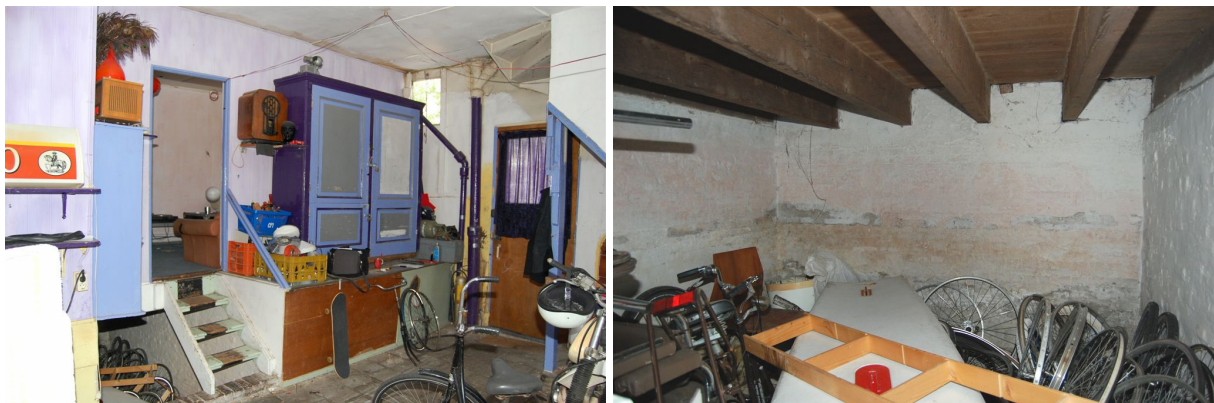
Links: overzicht van de kelder en opkamer in de rechter ruimte op de begane grond. Op deze foto is te zien dat de kelder groter is dan de opkamer. Het voorste deel van de kelder is uitgevoerd als een plateau, waarop onder meer een grote kast staat.

Rechts: overzicht van de balklaag van de kelder. De wanden zijn gepleisterd.

Het achterste deel van de rechter ruimte is verdeeld in een kelder en opkamer. Wellicht bevat dit deel van het huis nog een restant van het 17de-eeuwse achterhuis. Van de kelder was slechts een gedeelte toegankelijk (het linker deel). Deze kelder heeft een laat-19de-eeuwse enkelvoudige balklaag, voorzien van houten vloerdelen. De wanden zijn gepleisterd. Bij de

keldertrap bevindt zich een raveling in de balklaag. De opkamer is toegankelijk via een trapje daarnaast. De wand van de opkamer sluit aan tegen één van de vensters in de zijgevel. Dit doet vermoeden dat deze wand niet origineel is; wellicht is deze iets naar achteren geplaatst. De opkamer zelf is een rechthoekige ruimte, waarvan de interieur-afwerking geheel vernieuwd is. Boven het plafond van zachtboardplaten is een vlak stucplafond zichtbaar (19de eeuw?). De entree bestaat uit een deurkozijn met een tweepaneelsdeur.

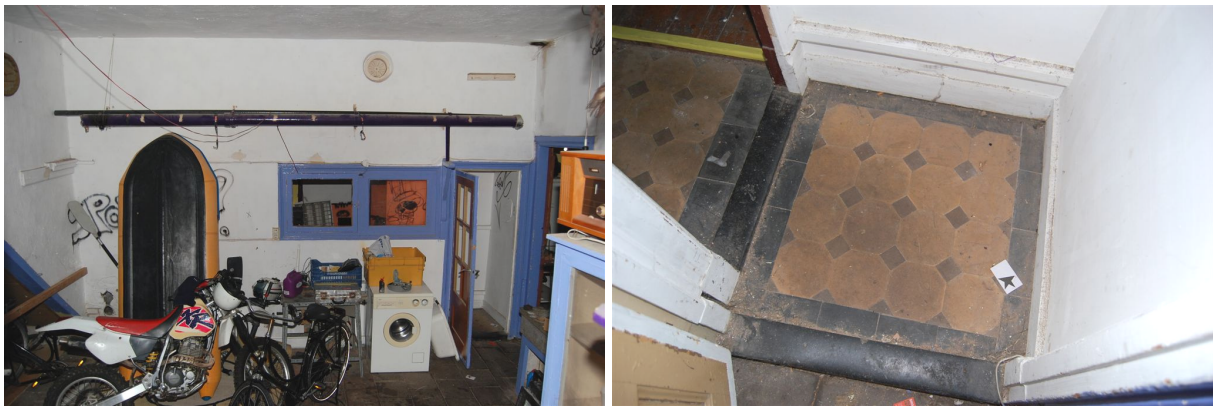
*Links: achterwand van de kantoorruimten in het voorste deel van de rechter bedrijfsruimte op de begane grond (1902?). In deze wand zijn een tweelichtvenster en een kozijn met een glasdeur zichtbaar. Rechts: gedeelte van de tegelvloer in het portaal van de kantoorruimte in de rechter bedrijfsruimte op de begane grond (1902?).*

Voorin de rechter bedrijfsruimte zijn een kantoorruimte en een portaal afgescheiden. Deze indeling met lichte scheidingswanden hoort waarschijnlijk niet bij de opzet van circa 1879. Wellicht zijn deze ruimten pas omstreeks 1902 afgescheiden, toen hier een opslag van brandstoffen en aardappelen werd ingericht. Het portaal van de kantoorruimte is toegankelijk via een glasdeur (circa 1900?). Het kantoor heeft een overhoekse schouw (circa 1960) en een verlaagd plafond. Een tweelichtvenster geeft zicht op de achterliggende bergruimte. De vloer is bestraat met dubbel hardgebakken tegels.

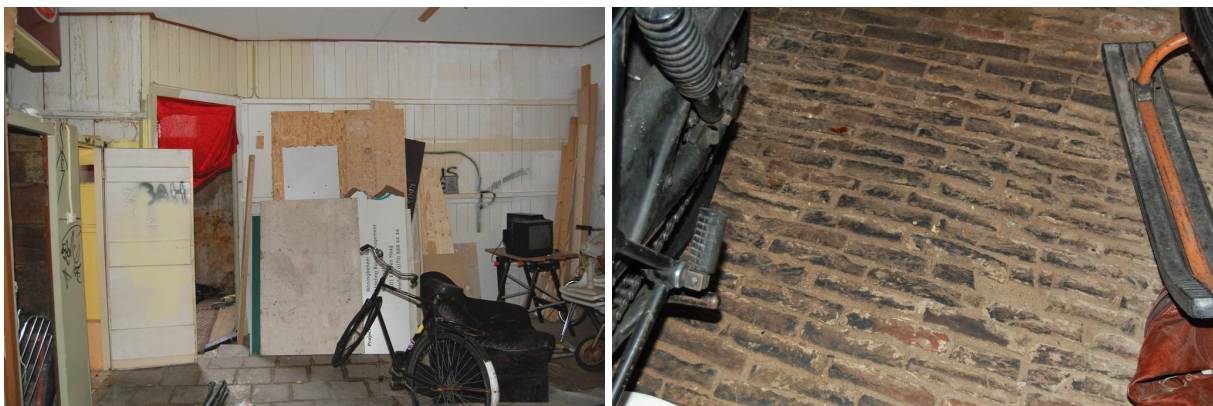
*Links: de twee afgescheiden ruimten in het achterste deel van de linker bedrijfsruimte op de begane grond. Op de foto is een houten wand zichtbaar, bestaande uit stijl- en regelwerk met kraaldelen. Rechts: baksteenbestrating in een van de achterste ruimten in de linker bedrijfsruimte op de begane grond.*

In het achterste deel van de linkerruimte bevinden zich twee kamertjes. Hiervan zijn de wanden uitgevoerd als stijl- en regelwerk met houten kraaldelen. Bij een latere wijziging zijn beide ruimten samengevoegd, maar de verschillende vloerafwerkingen (hout versus bestrating) zijn gehandhaafd. Verder naar voren waren ook nog ruimten afgescheiden. Deze indeling valt te herleiden aan de sporen in de vloer en het plafond.

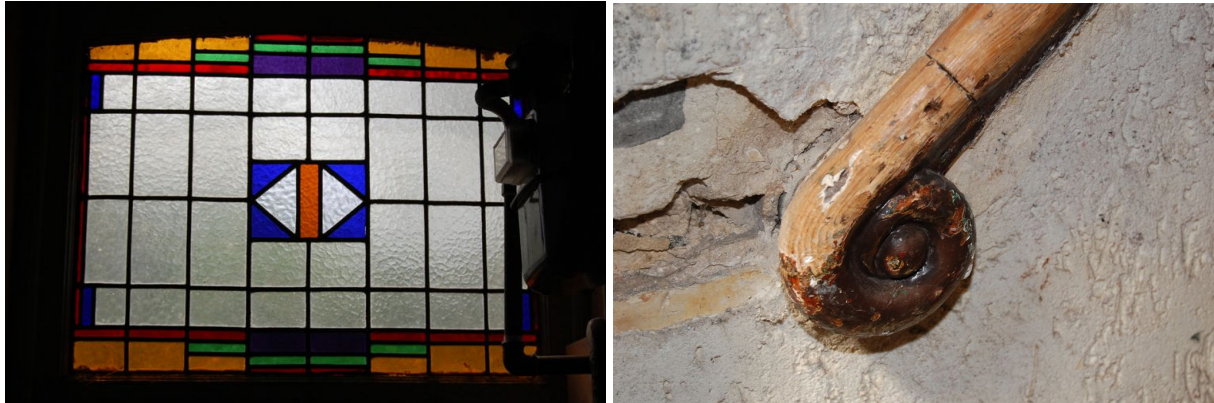
*Links: bovenlicht in het voordeurkozijn van de linker bovenwoning (Zuidwal 1b).*

*Rechts: aanzet van de linker handlijst van de trap van de linker bovenwoning. Deze trap leidt van de begane grond naar de eerste verdieping.*

De linkerwoning is toegankelijk via de linker deur in de voorgevel (Zuidwal 1b). De entreehal en het trappenhuis behoren tot de originele opzet uit circa 1879, afgezien van een gemoderniseerde interieur-afwerking. Beschadigingen maken duidelijk dat de linkerzijgevel (de 17de-eeuwse gemene muur tussen de panden Zuidwal 1 en 2) is voorzien van een voorzetwand met houten delen, riet en (glad) pleisterwerk. Ook de andere wand was oorspronkelijk voorzien van glad pleisterwerk. Naaldhouten buiklijsten markeren het verschil tussen de lambrisering en het opgaande werk. Het plafond is uitgevoerd als stucwerk op riet. Een 19de-eeuwse steektrap met kwart (bovenzijde) leidt naar de eerste verdieping. Ook de naaldhouten handlijsten (leuningen) van deze trap behoren tot de oorspronkelijke opzet.

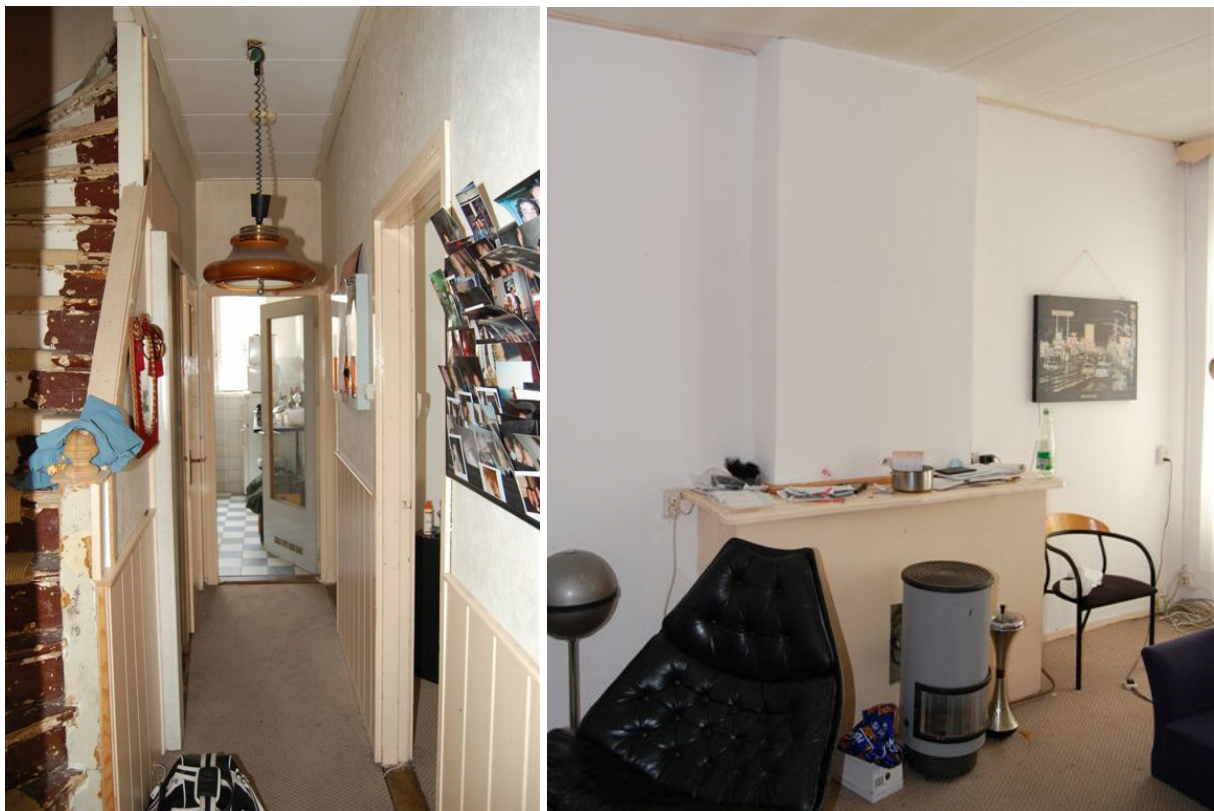
*Links: trappenhuis en overloop op de eerste verdieping van de linker bovenwoning. Indeling en trappen stammen waarschijnlijk uit de bouwtijd, circa 1879. De interieur-afwerking is geheel vernieuwd. Rechts: deelloverzicht van de voorkamer op de eerste verdieping van de linker bovenwoning.*

Het trappenhuis is origineel. De trap van begane grond naar de eerste verdieping is reeds benoemd bij de begane grond, de trap van de eerste naar tweede verdieping is een steektrap met twee kwarten (onder- en bovenzijde). Op de overloop bevindt zich een toilet.

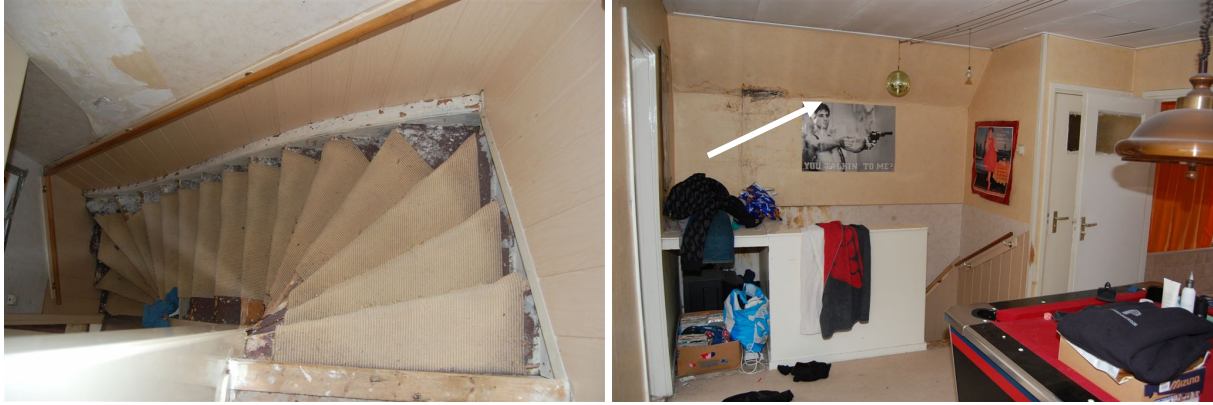
Links: de trap tussen de eerste en tweede verdieping van de linkerwoning (Zuidwal 1b). Deze trap met kwarten aan de onder- en bovenzijde behoort tot de oorspronkelijke opzet.

Rechts: overzicht van de middenhal op de tweede verdieping van de linkerwoning. Op de achtergrond is het trappenhuis herkenbaar. De knik in de wandafwerking markeert de oude plaats van de zolderbalklaag. Bij een verbouwing in de jaren tachtig van de 20ste eeuw is deze vloer gesloopt, zodat de ruimten op de tweede verdieping verhoogd konden worden.

Op de tweede verdieping zijn de indeling en interieur-afwerking geheel vernieuwd in de jaren tachtig. Om de kamers op deze verdieping te kunnen verhogen, is de oorspronkelijke zoldervloer gesloopt. Op een hoger niveau is een nieuwe vloer aangelegd. Bij dezelfde verbouwing is de houten vloer van de tweede verdieping vervangen door plaatmateriaal. De huidige indeling van de tweede verdieping bestaat uit een slaapkamer (voorzijde), ruime hal (midden) en twee achterkamertjes (achterzijde). Analyse van de kapconstructie doet vermoeden dat de spanten van de kapconstructie zijn opgenomen in de dwarswanden ter weerszijden van de middenhal.

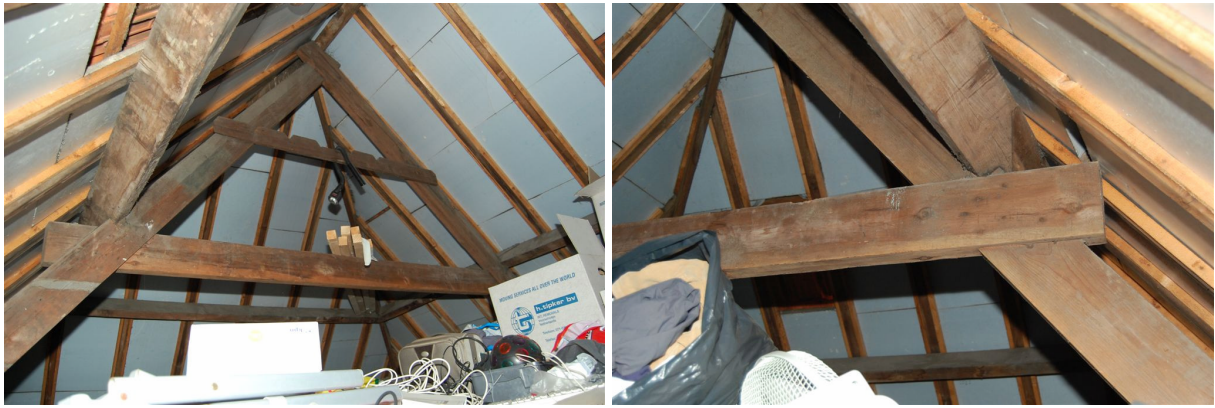
*Links: overzicht van de kapconstructie van de linkerwoning (Zuidwal 1b). Herkenbaar is het voorste A-spant. De zoldervloer is gesloopt om op de tweede verdieping meer hoogte te kunnen geven.  
Rechts: detail van het achterste A-spant in de linkerwoning.*

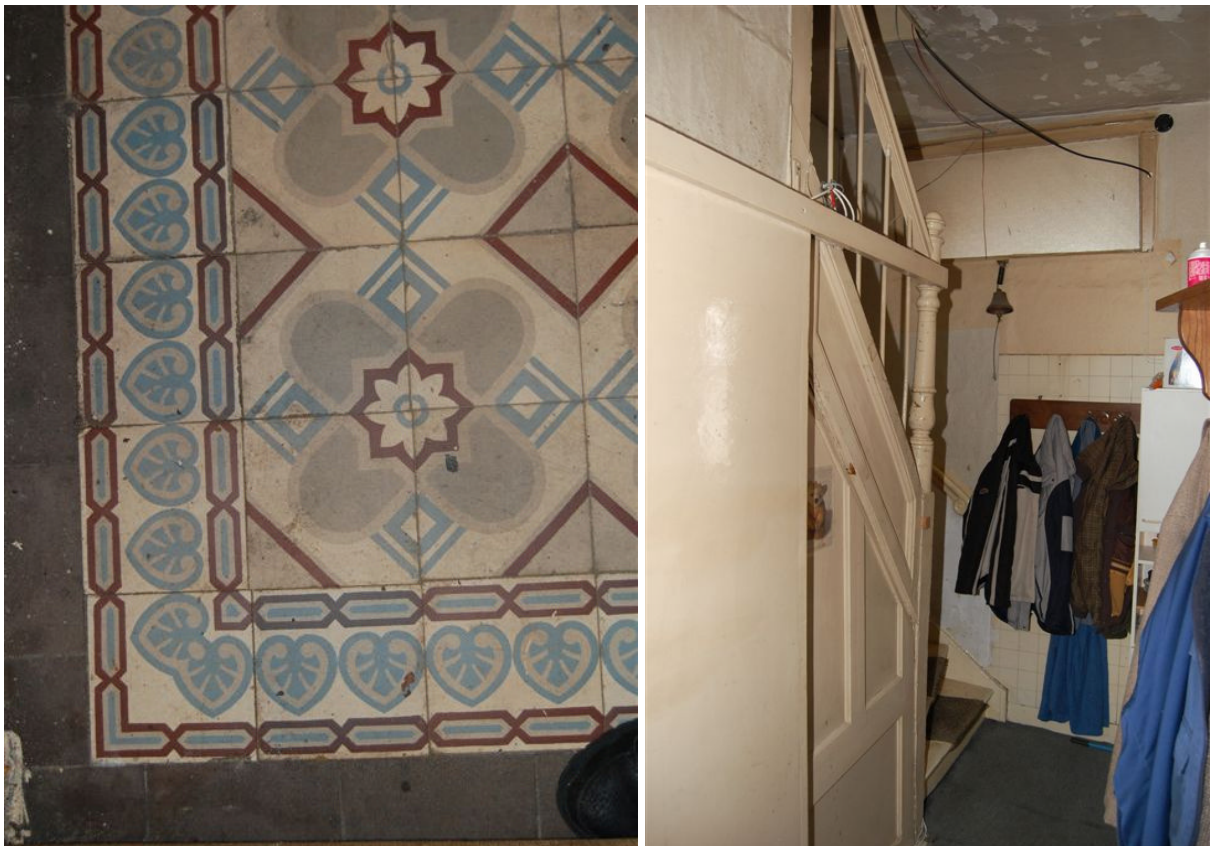
*Links: detail van de vloer van dubbel hardgebakken tegels in de entreehal op de begane grond van de rechter bovenwoning (Paviljoensgracht 139).*

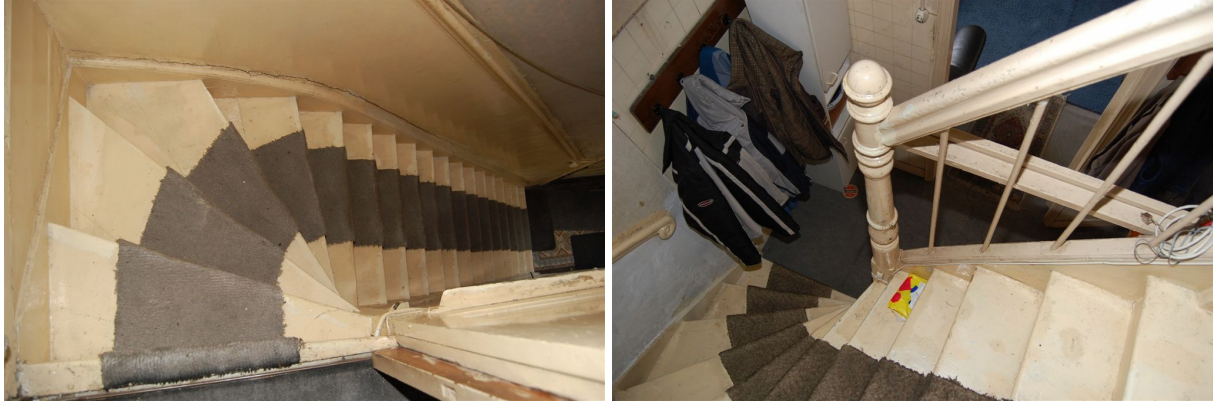
*Links: overzicht van de trap tussen begane grond en eerste verdieping van de rechter bovenwoning.*

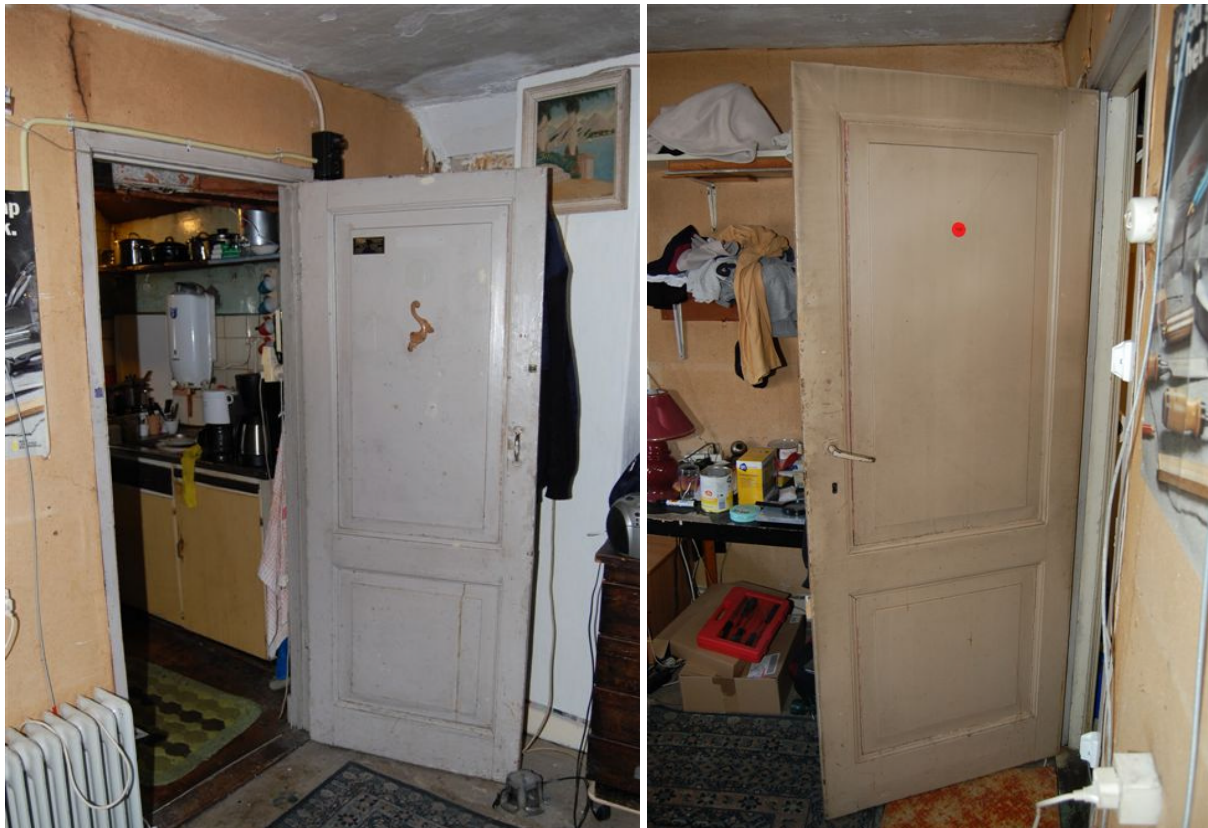
*Links: één van de tweepaneelsdeuren in de achterkamer van de tweede verdieping van de rechter bovenwoning (Paviljoensgracht 139). Deze deur geeft toegang tot de alkoofruimte.*

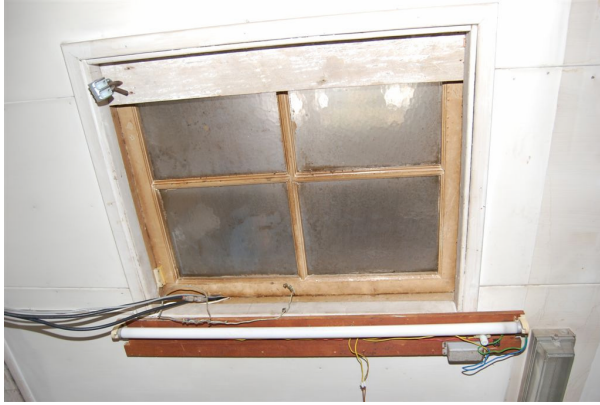
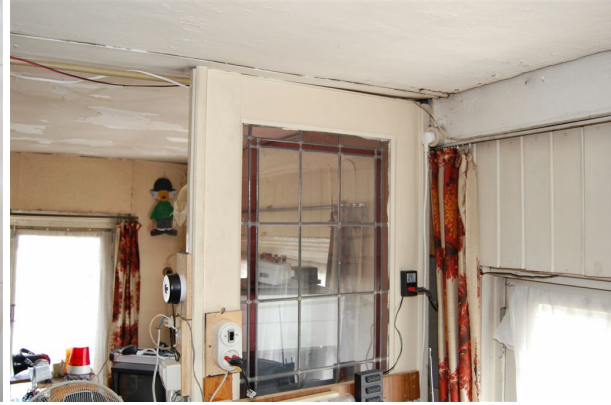
*Links: bovenlicht in het trappenhuis van de rechter bovenwoning, Paviljoensgracht 139, aangelicht via een klein gietijzeren dakraampje.*

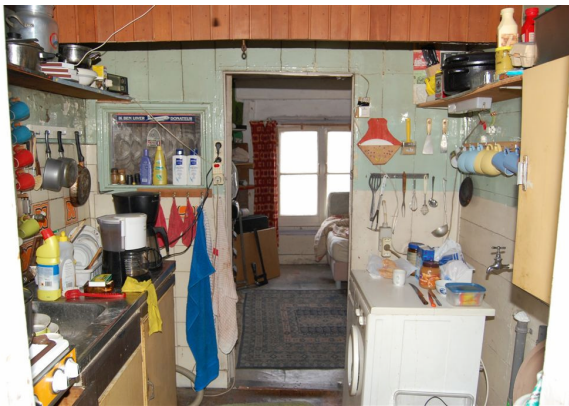
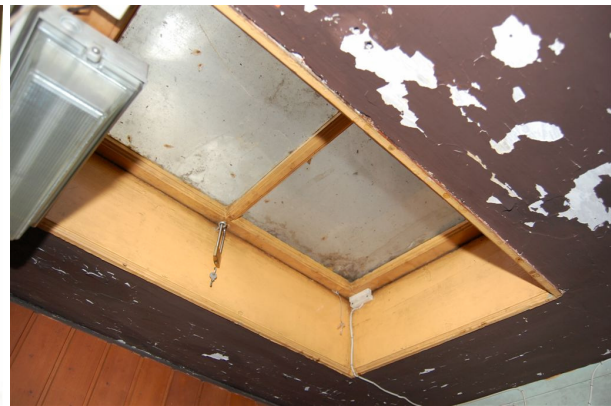
*Links: overzicht van de alkoofruimte tussen de voor- en achterkamer op de tweede verdieping van de rechter bovenwoning (Paviljoensgracht 139).*
