Den Haag, Oude Molstraat 30/30A-D

bouwhistorische verkenning

Opdrachtgever: Stadsherstel Den Haag.
Uitvoering: bureau voor bouwhistorisch onderzoek J.A. van der Hoeve
Onderzoeker(s): J.A. van der Hoeve.
onderzoeksperiode: februari 2024

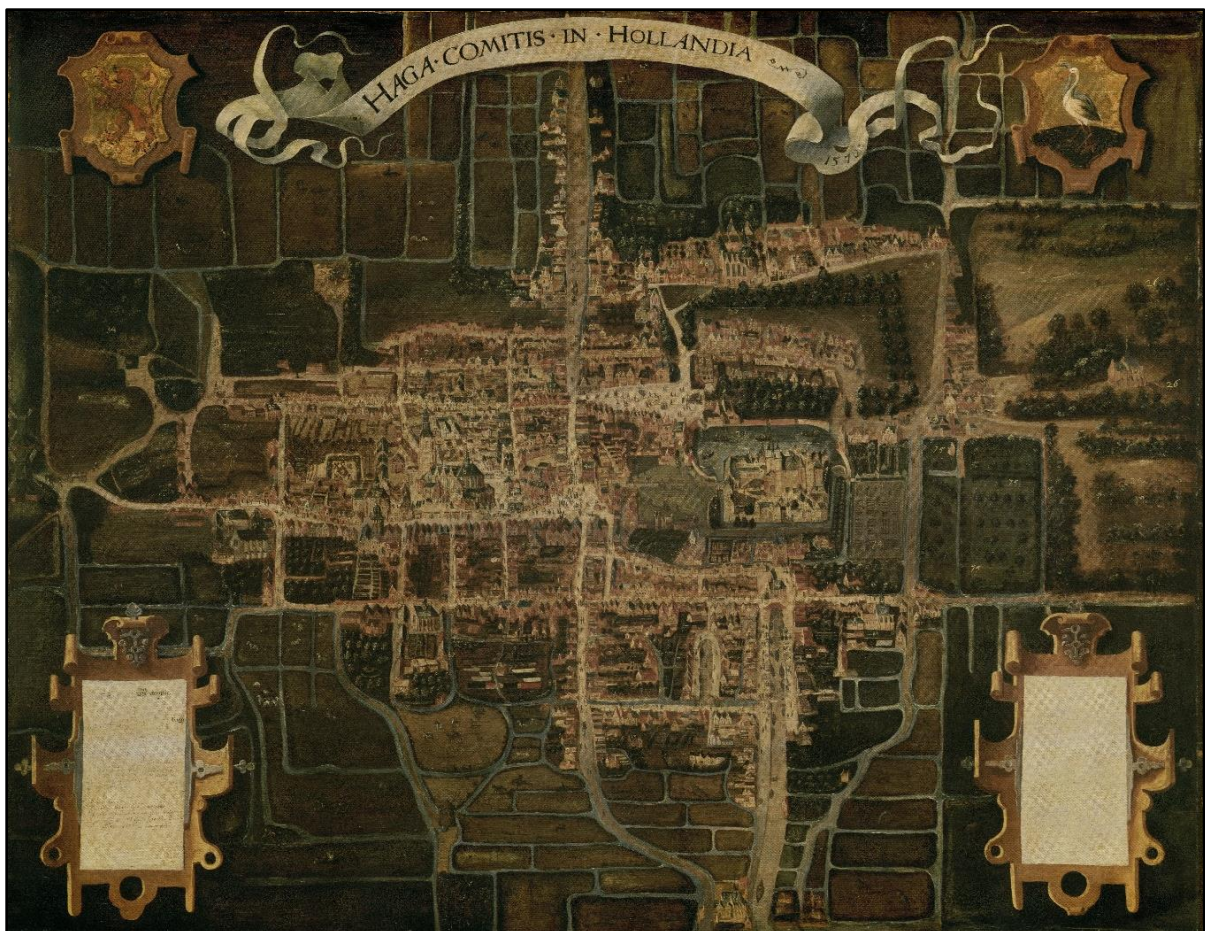
Vogelvluchtkaart van Den Haag omstreeks 1570, geschilderd door Cornelis Elands uit 1663 (HGA beeldbank, nr. HGA003027974). Op deze bijna noord-georiënteerde kaart valt de burgerstad aan de linkerkzijde te herkennen, de binnenhof en hofstad aan de rechterzijde. De ‘vorsteden’ zijn aan de linker- en bovenzijde herkenbaar, respectievelijk het Westeinde en Noordeinde.

De oudste afbeelding van het huis Oude Molstraat 30 is te vinden op een geschilderde kaart van Den Haag door Cornelis Elands uit 1663, waarop de situatie uit circa 1570 staat afgebeeld. Het vermoeden bestaat dat hij een oudere tekening heeft gekopieerd. Daarmee is dit het

oudste stadsbeeld van Den Haag. De betrouwbaarheid van deze kaart is onduidelijk, hoewel veel details waarheidsgetrouw lijken. De situatie aan de Oude Molstraat is onduidelijk door het 'ineengeschoven perspectief'. Er lijkt sprake van aaneengesloten ondiepe huizen, vermoedelijk éénlaags met een zadeldak evenwijdig aan de straat. Aan de achterzijde lijken aanbouwen aanwezig. De vogelvluchtplattegrond van Bos en Van Harn uit 1616 geeft een soortgelijk beeld als het schilderij van Elands, namelijk een aaneengesloten reeks (vermoedelijk) éénlaags dwarshuizen, waarvan de zadeldaken evenwijdig aan de straat liggen. Er zijn wel verschillen herkenbaar. De zuidelijke huizen (Oude Molstraat 16-30) staan aan de rand van het perceel van het patriciërshuis aan de Nobelstraat, het huis Oude Molstraat 32 heeft aanbouwen haaks tegen de achtergevel (vermoedelijk bijgebouwen van Nobelstraat 1-3) en de noordelijke huizen (Oude Molstraat 34-36) hebben eigen tuinen. Die laatstgenoemde huizen lijken op de tekening iets forser en hebben incidenteel aanbouwen aan de achterzijde of zelfs dwarsvleugels.

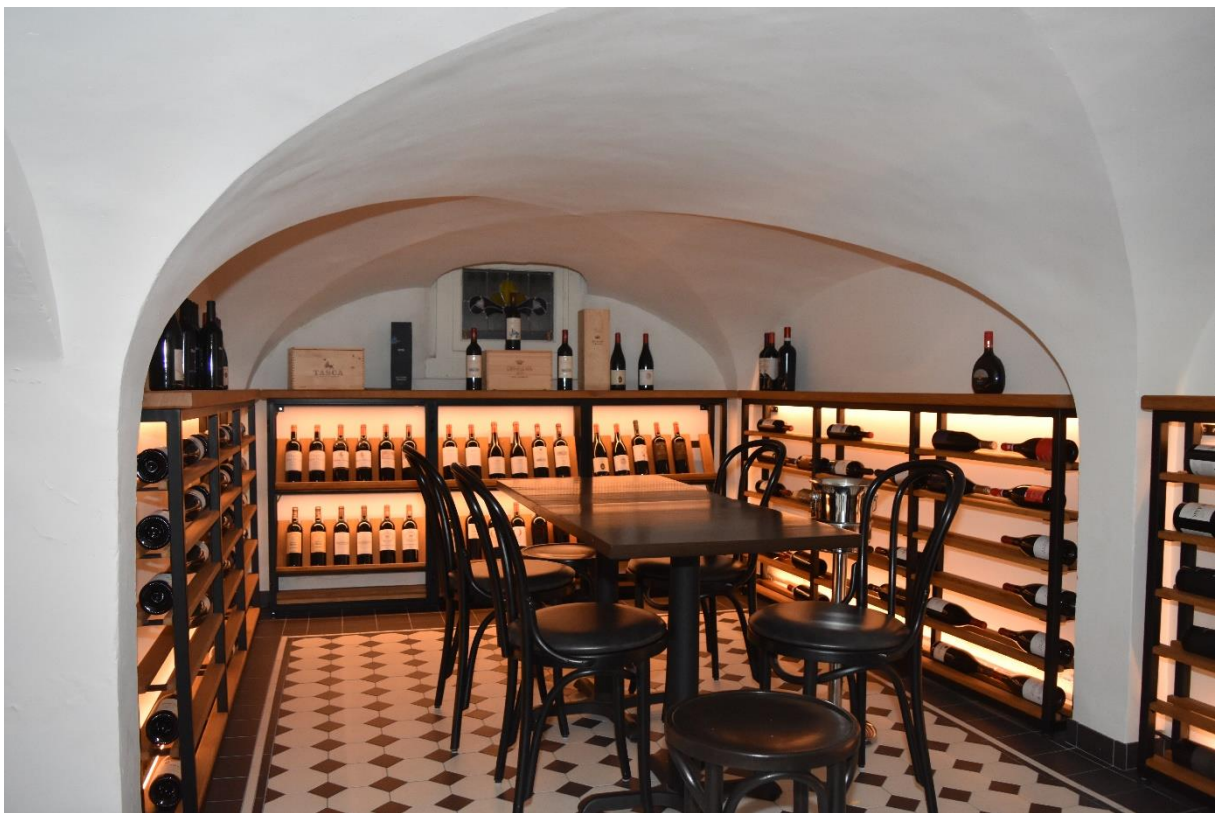
De vermoedelijk 16^{de}-eeuwse kelder onder de voorvleugel.

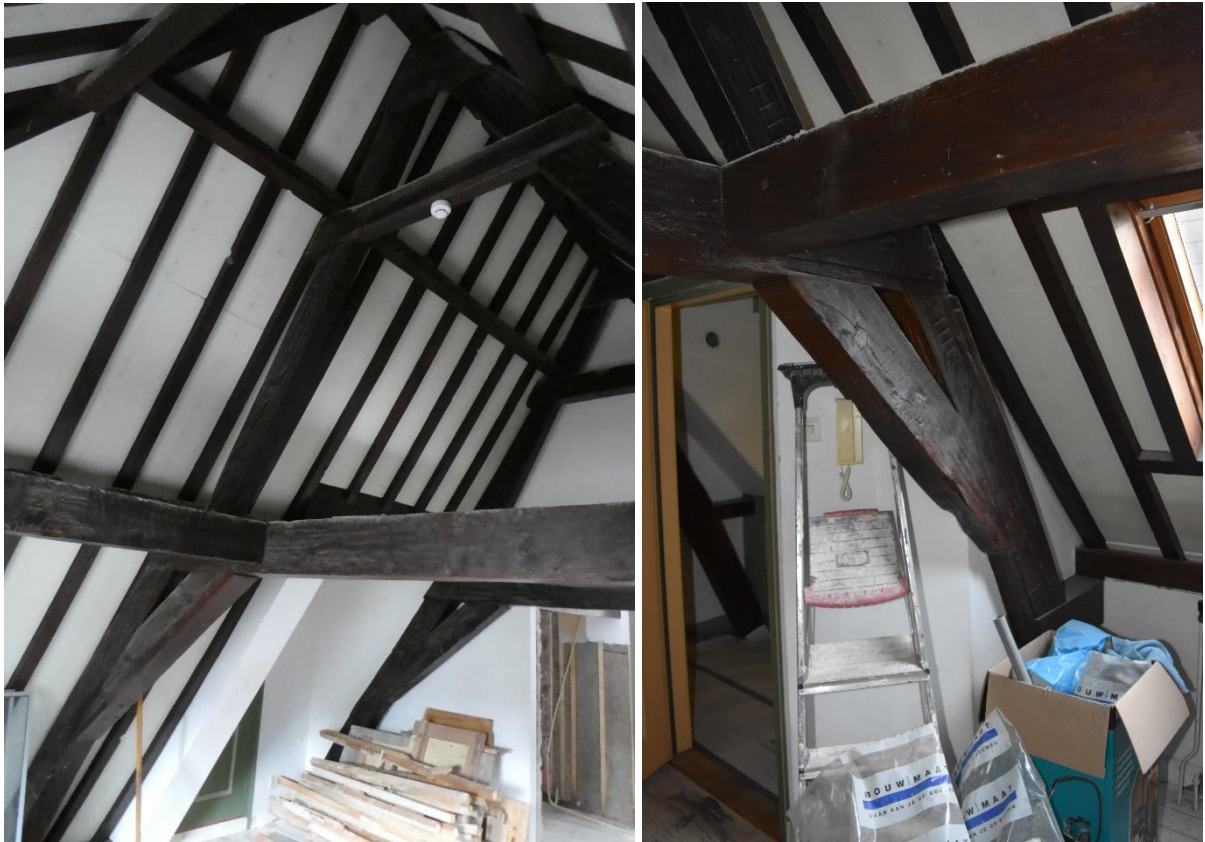
De kapconstructie van de dwarsvleugel, waarvan de stapelspanten en flieringen vermoedelijk uit circa 1632 dateren.

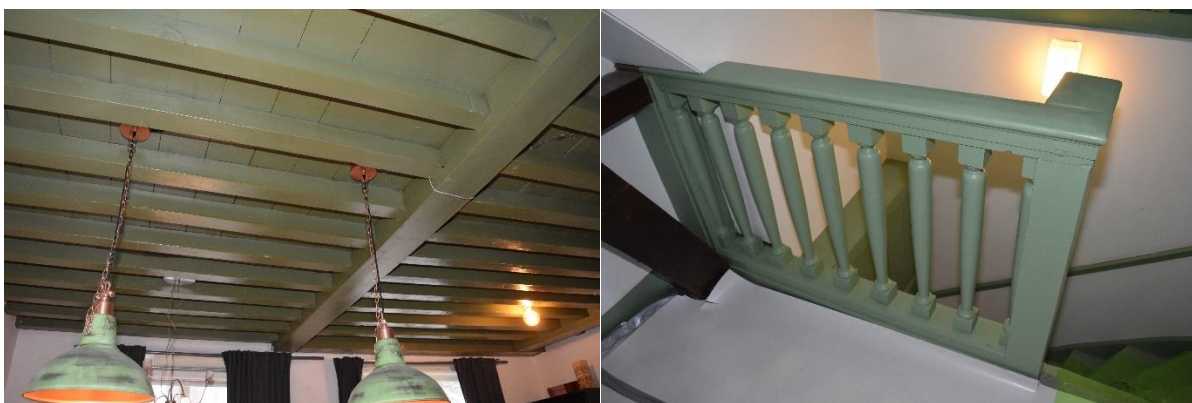
Links: de grenenhouten balklaag van moer- en kinderbinten boven de eerste verdieping, vermoedelijk uit circa 1687.

Rechts: de aanlanding van de laat-17^{de}-eeuwse spiltrap op de zolder van de dwarsvleugel, voorzien van een balustrade met zware gedraaide balusters.

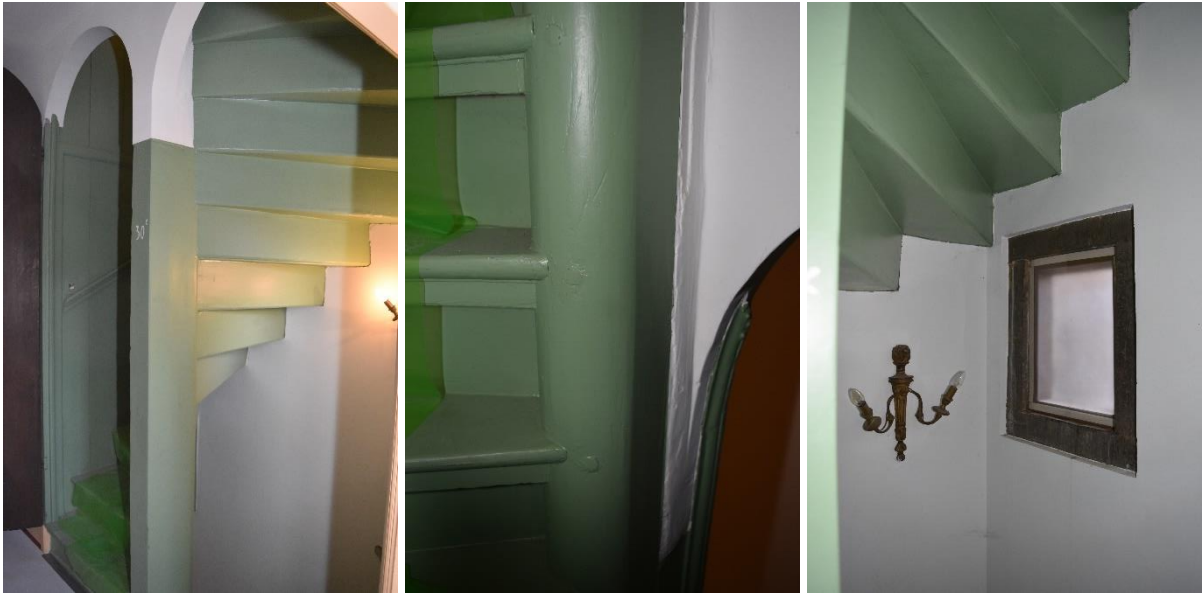
Links: overzicht van de laat-17^{de}-eeuwse spiltrap in de hoek tussen de voor- en dwarsvleugel, gezien vanaf de eerste verdieping.

Midden: detail van de trapspil van de spiltrap, voorzien van dragende treden. Herkenbaar zijn de pen-gatverbindingen met toognagels.

Rechts: het zandstenen venster op de eerste verdieping van het trappenhuis (laat 17^{de} eeuw).

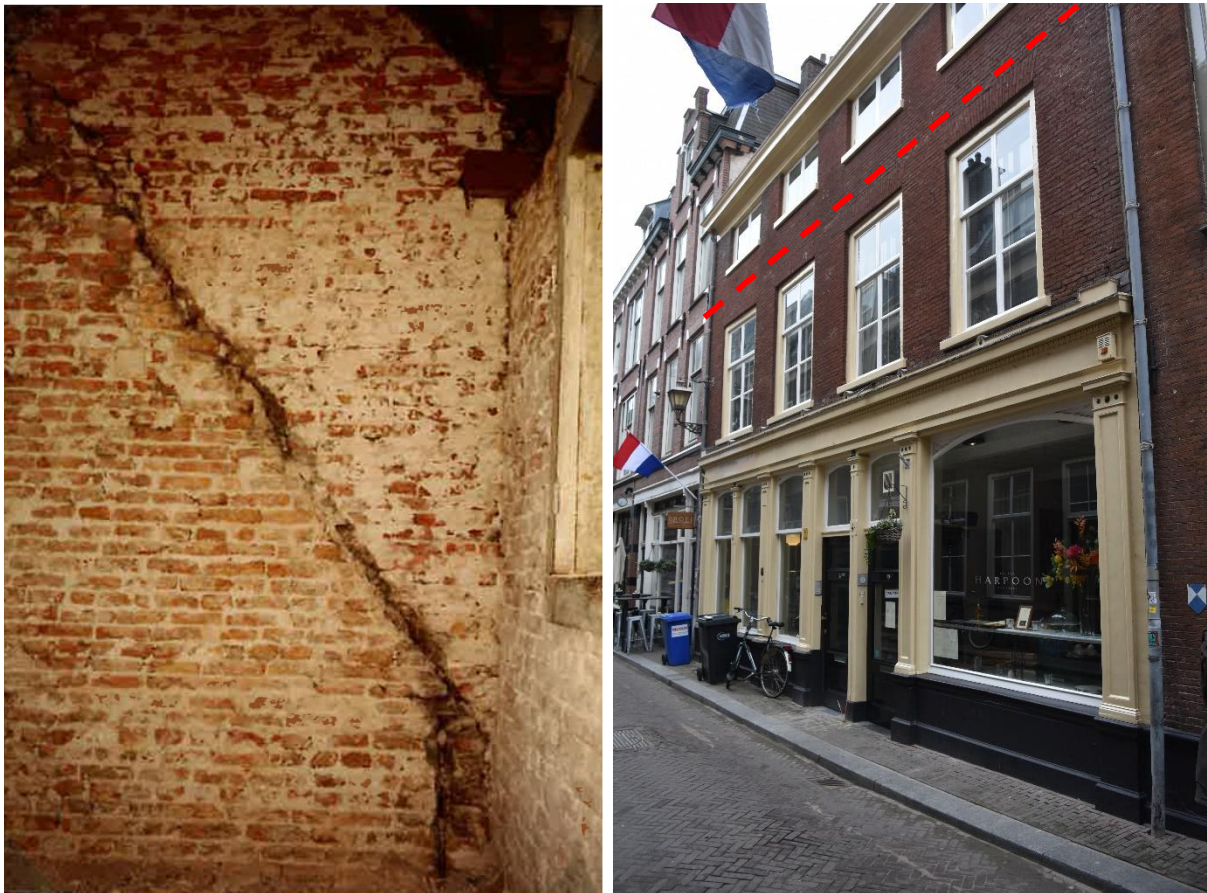
Links: bouwspoor in de rechterzijgevel van de voorvleugel, waarin herkenbaar de laat-17^{de}-eeuwse kopgevel en de verhoging uit de 18^{de} eeuw, foto Snoeck aannemersbedrijf BV uit 1980 of 1981 (archief Stadsherstel).

Rechts: de voorgevel met aanduiding van de hoogte van het 17^{de}-eeuwse gebouw. De huidige voorgevel dateert uit het midden van de 18^{de} eeuw.

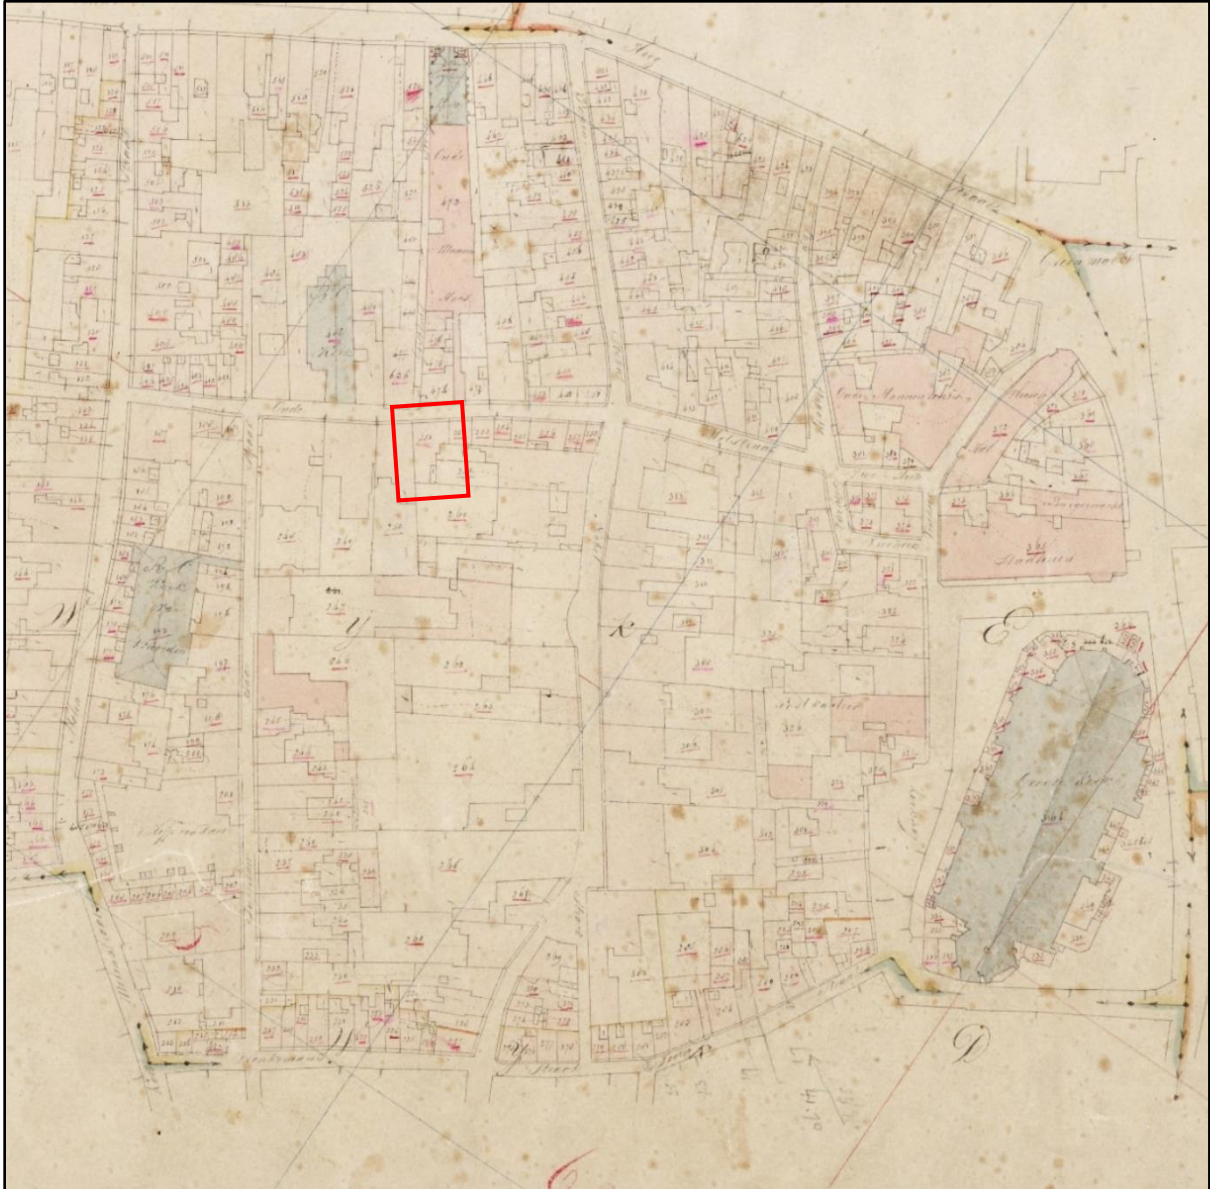
Uitsnede uit de kadastrale kaart uit circa 1830 (RCE beeldbank, nr. MIN08051D01). Het perceel met het pand Oude Molstraat 30 is omkaderd.

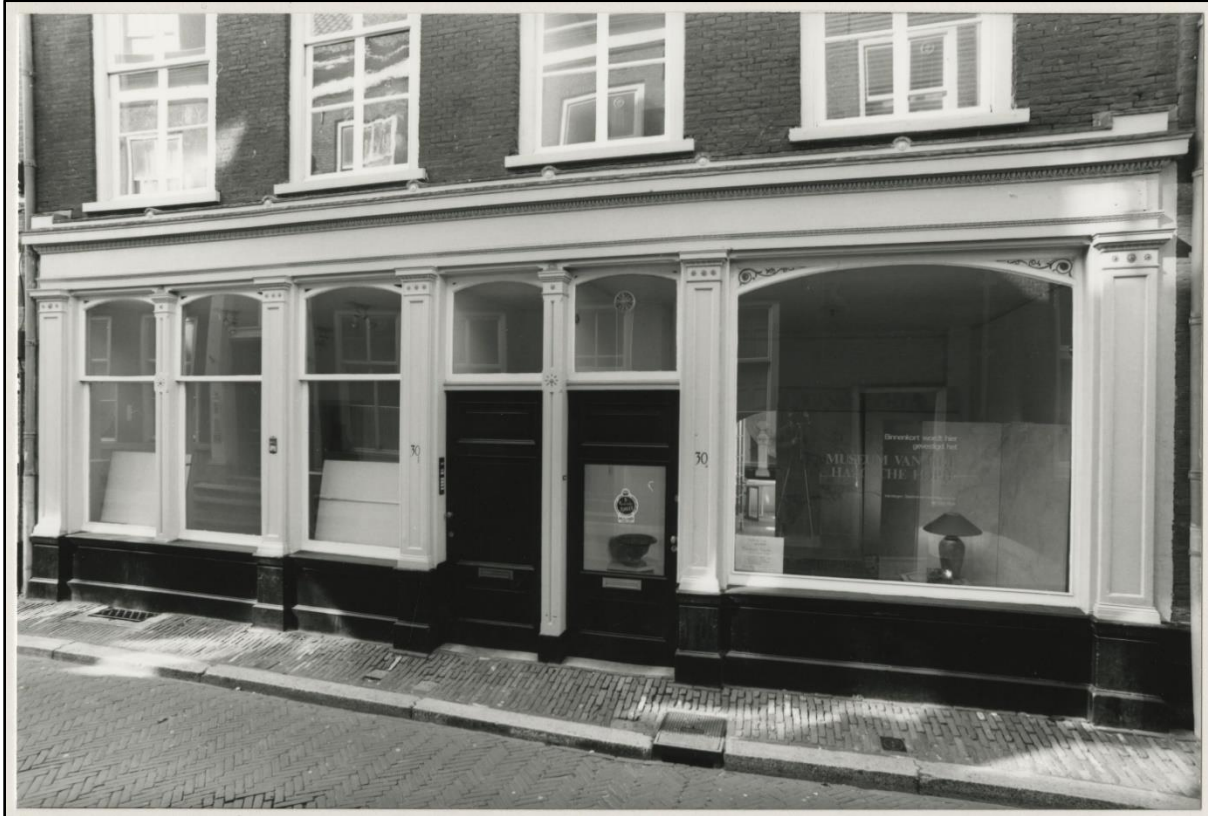
De 19^{de}-eeuwse winkelpui van Oude Molstraat 30, foto van de Dienst Stedelijke Ontwikkeling op 12 maart 1990 (HGA beeldbank, nr. 206172).

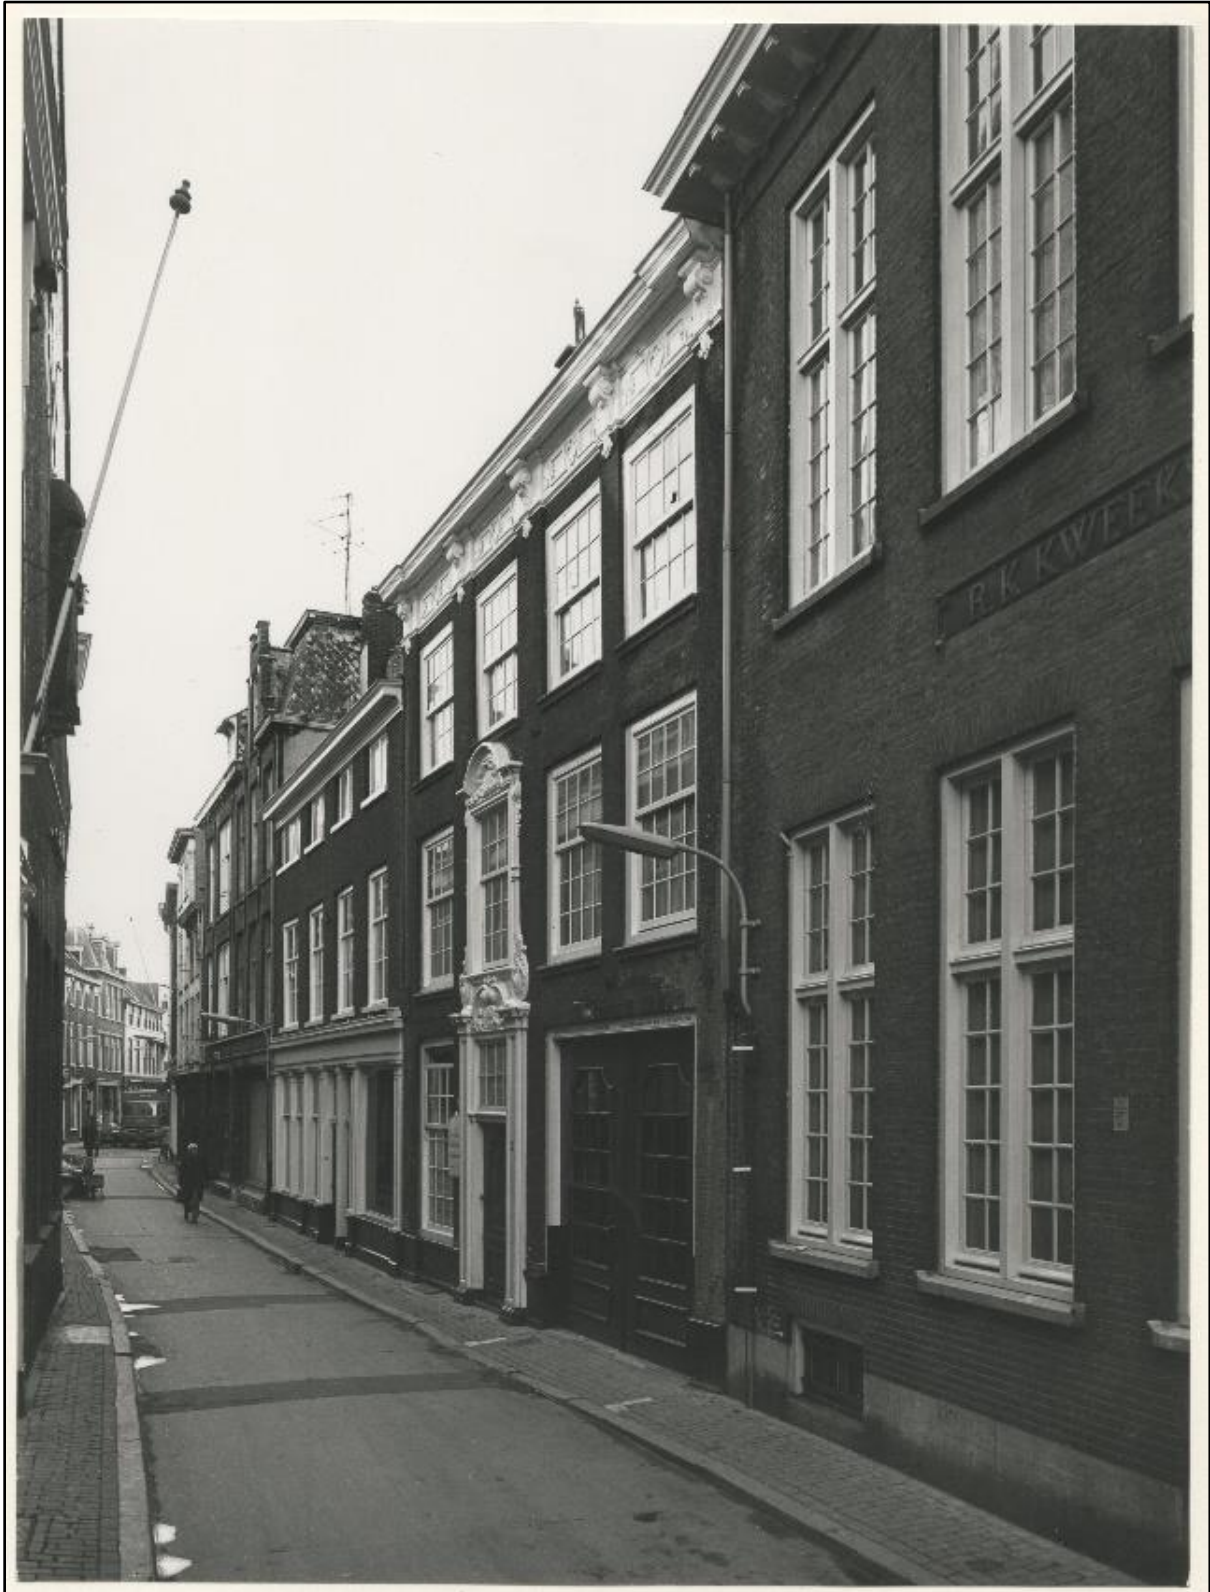
De panden Oude Molstraat 30-32 op 6 december 1973, foto Dienst Stadsontwikkeling van de gemeente Den Haag (HGA beeldbank, nr. 053622).

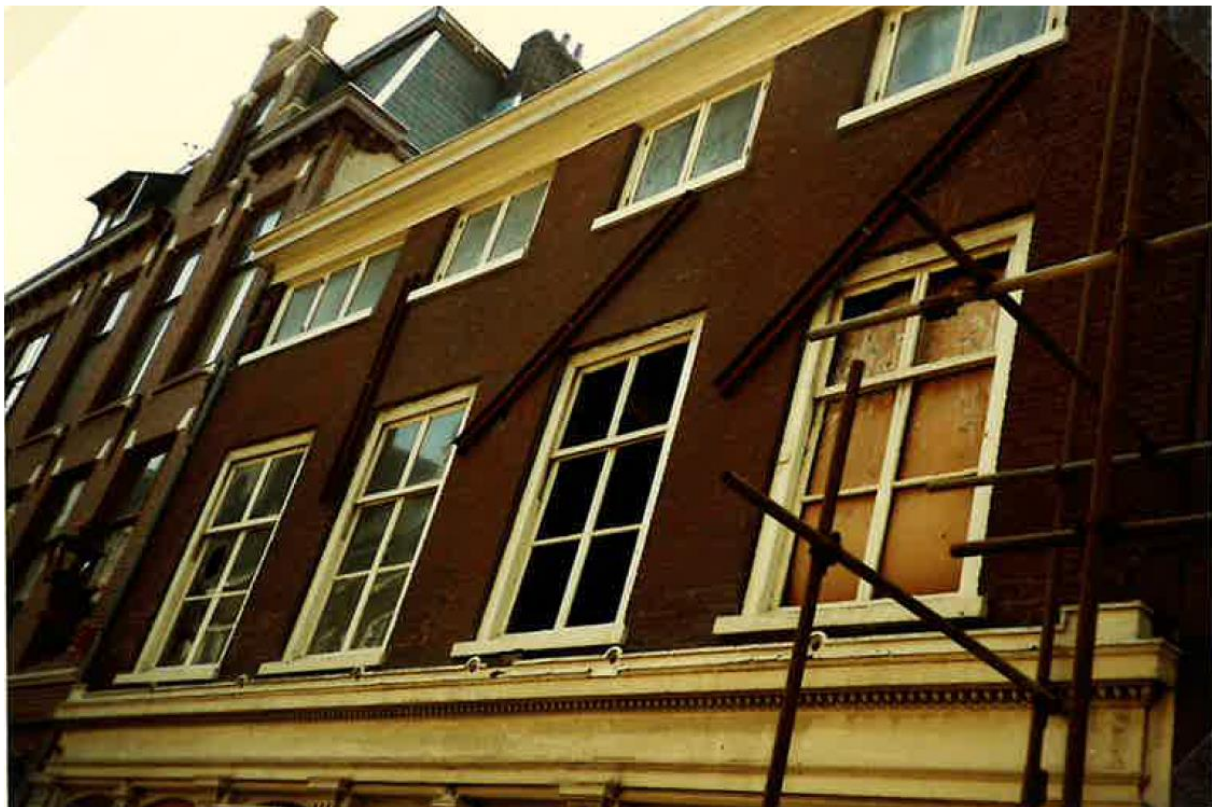
Het bovenste deel van de voorgevel in 1980 met stalen steunbalken, foto Snoeck aannemersbedrijf BV uit 1980 of 1981 (archieff Stadsherstel).

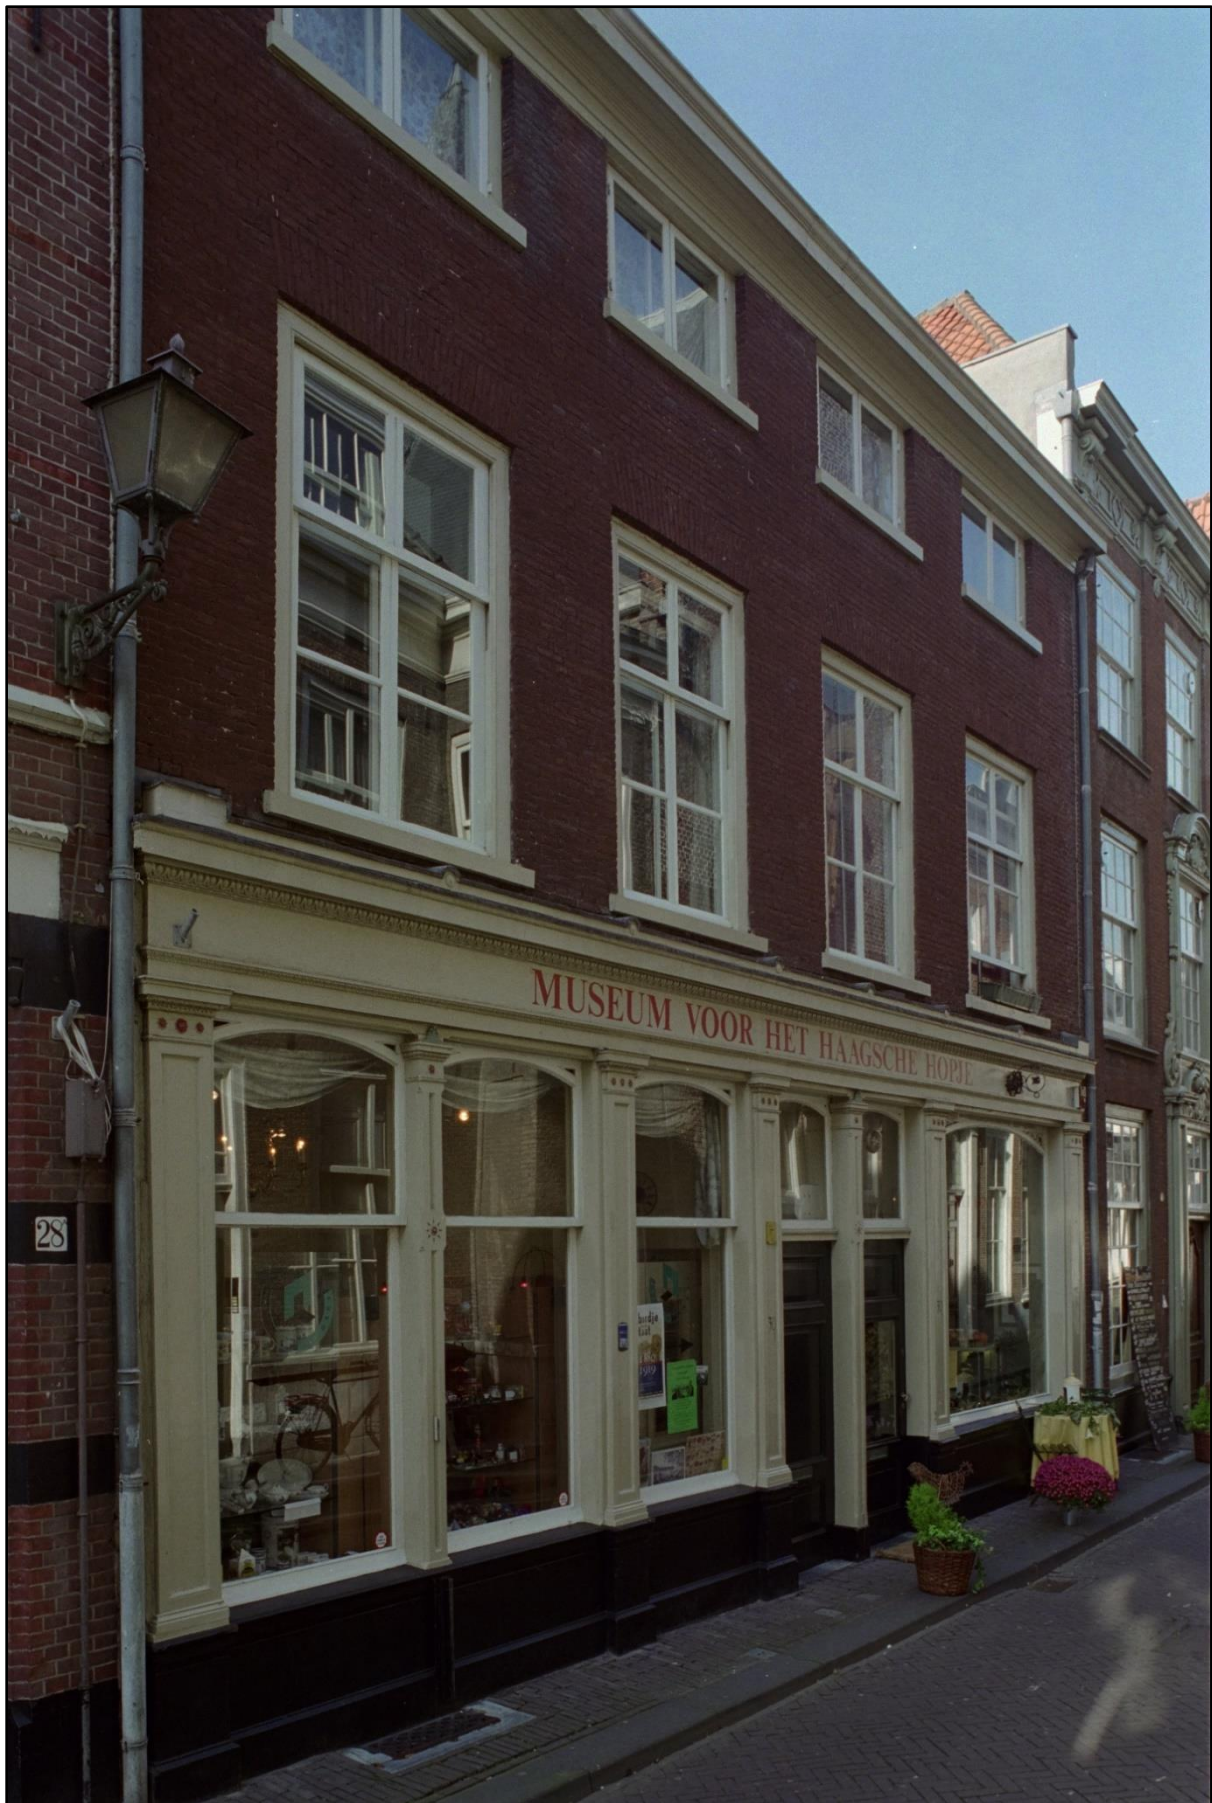
De voorgevel in 1998, foto Paul Lunenburg van de Dienst Stadsontwikkeling (HGA beeldbank, nr. 7064). De begane grond bevatte het 'Museum voor het Haagsche Hopje'.

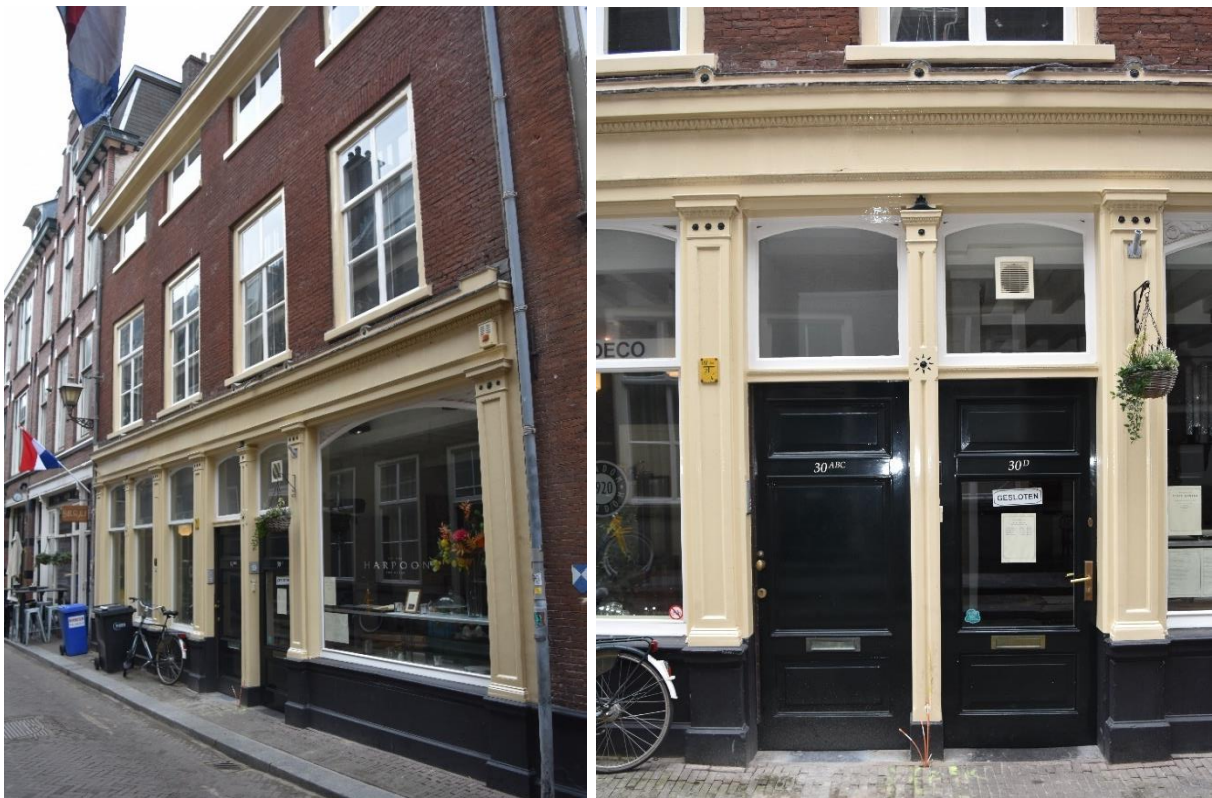
Links: de voorgevel uit het midden van de 18^{de} eeuw, voorzien van een winkelpui uit circa 1880.

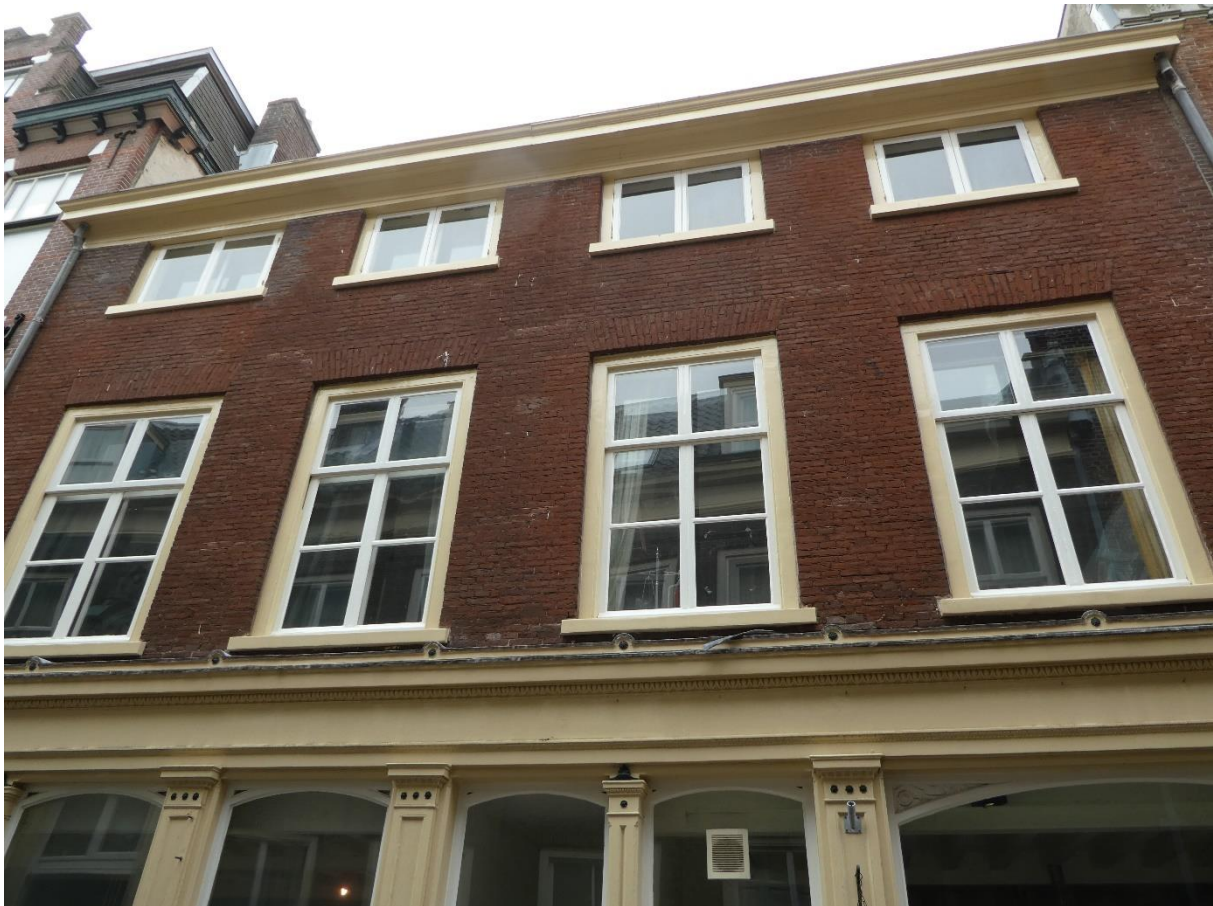
De verdiepingen van de voorgevel (midden 18^{de} eeuw).

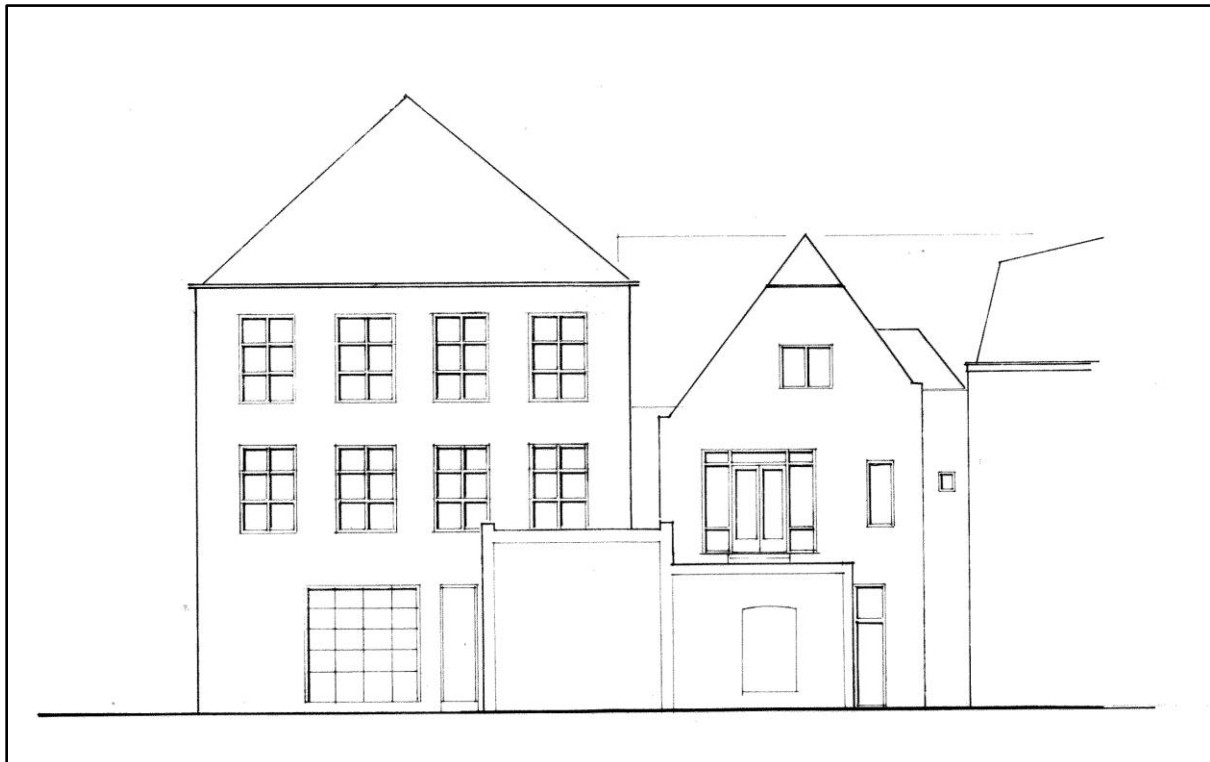
De achtergevels van Oude Molstraat 32 (links) en Oude Molstraat 30 (rechts) in bestaande toestand, tekening architectenbureau van der Sterre Peetoom in 1978 (RCE pandsdossier). De achtergevel van Oude Molstraat 30 gaat deels schuil achter een eenlaags aanbouw. Op de verdieping bevindt zich een balkonpui uit 1941.

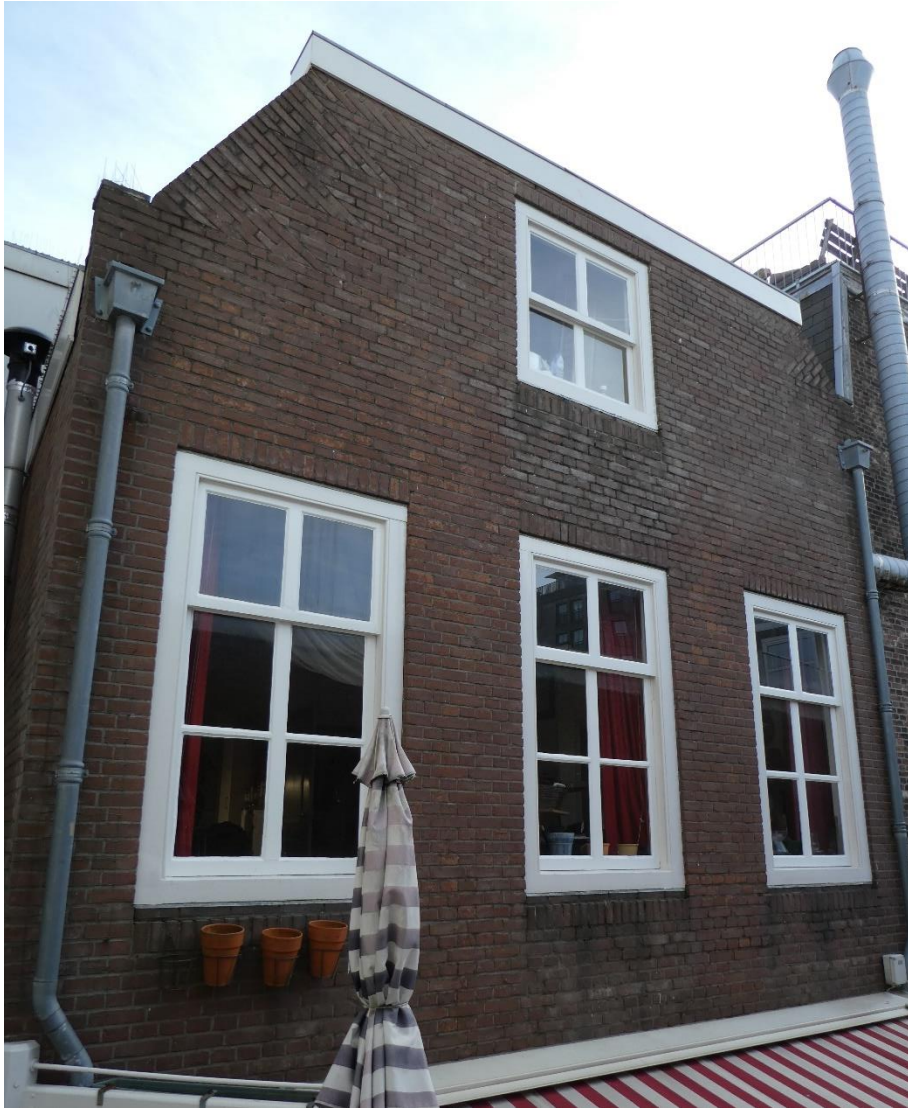
Het bovenste deel van de achtergevel van Oude Molstraat 30, geheel vernieuwd bij de restauratie van 1980-'82.

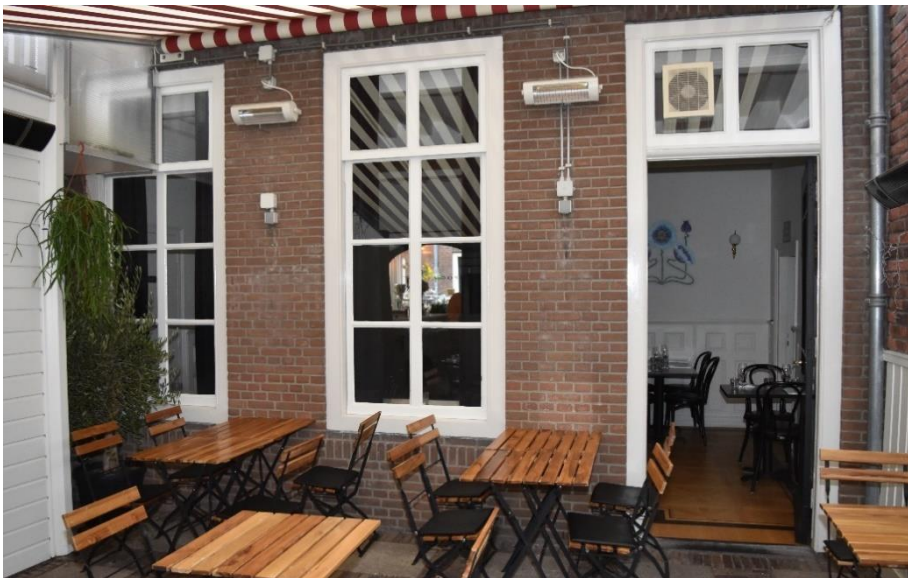
Het onderste deel van de achtergevel van Oude Molstraat 30, geheel vernieuwd bij de restauratie van 1980-'82. De binnenplaats wordt overspannen door een uitvalscherp.

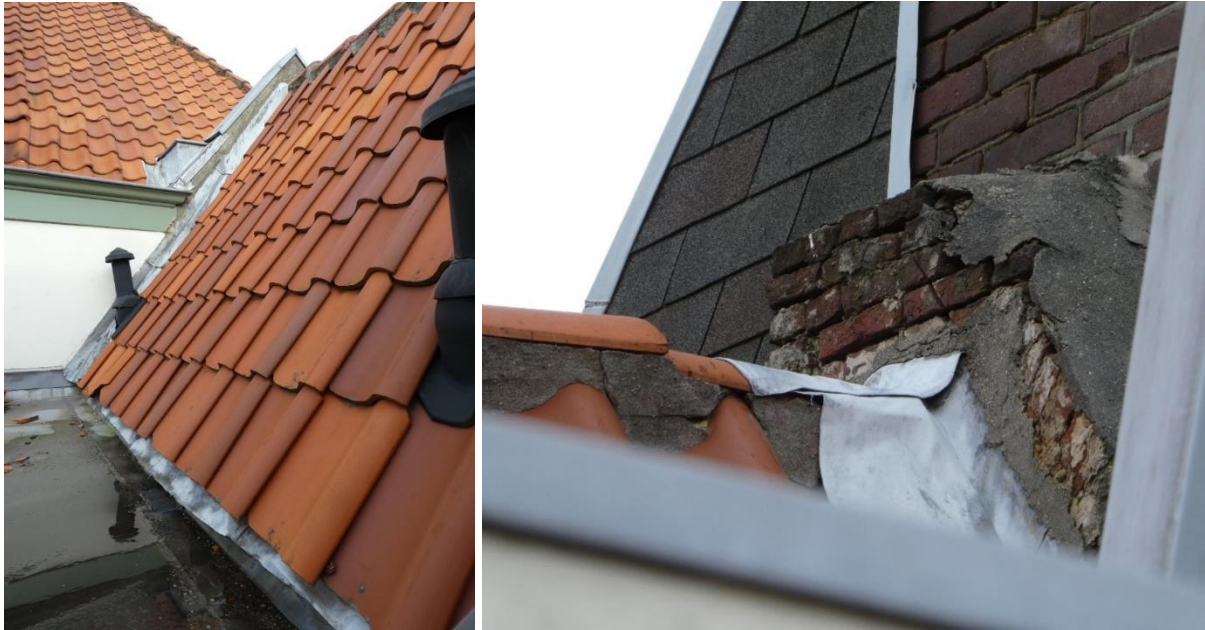
Beëindigingen van de noordelijke kopgevel van de voorvleugel van Oude Molstraat 30 bij Oude Molstraat 32 (links) en de zuidelijke kopgevel bij Oude Molstraat 28 (rechts).

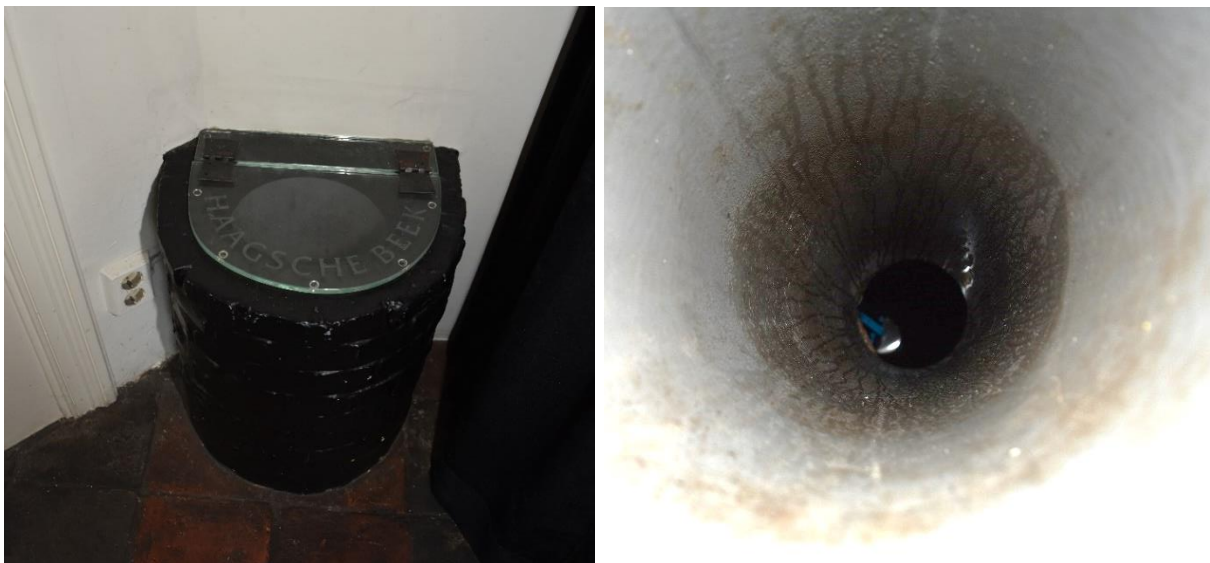
Links: de kleine put op de begane grond van het restaurant, gerealiseerd bij de restauratie omstreeks 1980 als kijkgat in de waterput (15^{de} eeuw/ 1622). Deze put heeft een deksel van plexiglas met de tekst: 'Haagsche beek'.²⁹

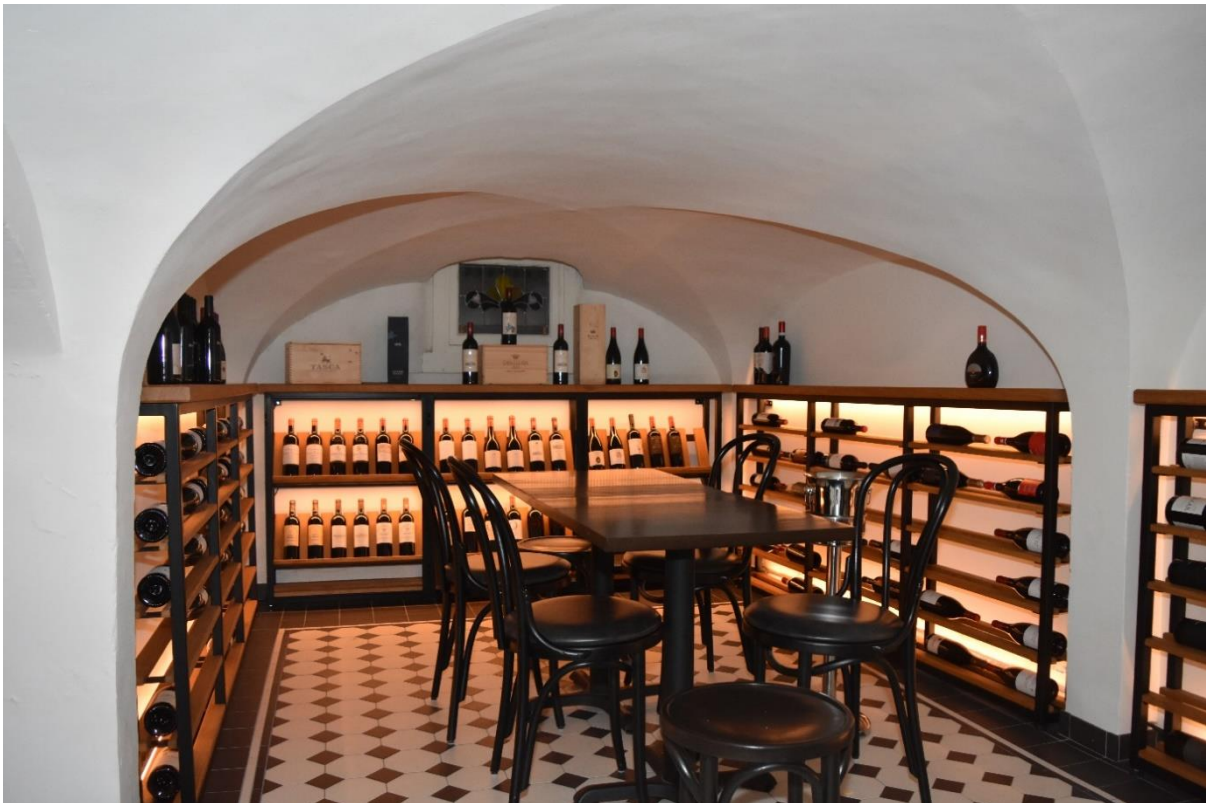
Overzicht van de overwelfde kelder, gezien naar de voorgevel.

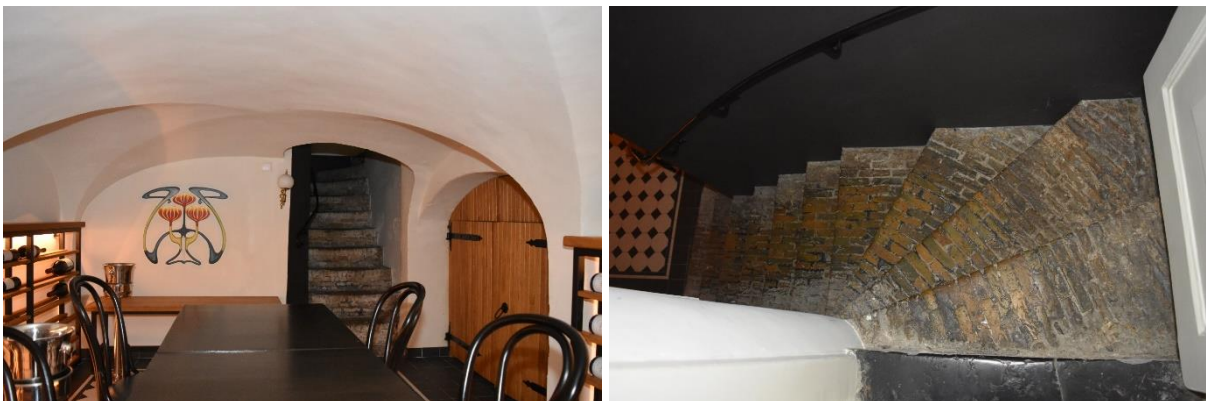
Links: overzicht van de kelder, gezien naar achteren.

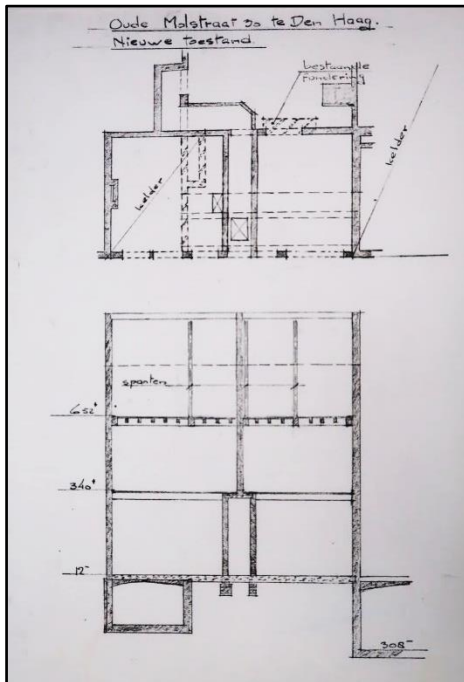
Schets van de nieuwe betonvloer op de begane grond van Oude Molstraat 30, vermoedelijk uit december 1980 (gemeente Den Haag, bouwarchief).

historicus H.P. Rosenberg van de gemeente Den Haag gedateerd in het midden van de 18^{de} eeuw.³² Deze vloer moet in elk geval zijn herplaatst, want de begane grondvloer is geheel vervangen in beton. Dit laatste blijkt uit de bouwvergadering van 6 januari 1981: 'De betonvloer in pand 30 wordt maandag 12 januari gestort. Hiervan heeft de aannemer op 18.12.1980 opdracht ontvangen. De heer Schrama merkt op dat t.p.v. het keldertje tijdens de stort ondersteemd dient te worden. De gevelkelder in pand 22 is n.l. gescheurd door het betonstorten.'
