Den Haag, Oude Molstraat 30/30A-D

bouwhistorische verkenning

Opdrachtgever: Stadsherstel Den Haag.
Uitvoering: bureau voor bouwhistorisch onderzoek J.A. van der Hoeve
Onderzoeker(s): J.A. van der Hoeve.
onderzoeksperiode: februari 2024

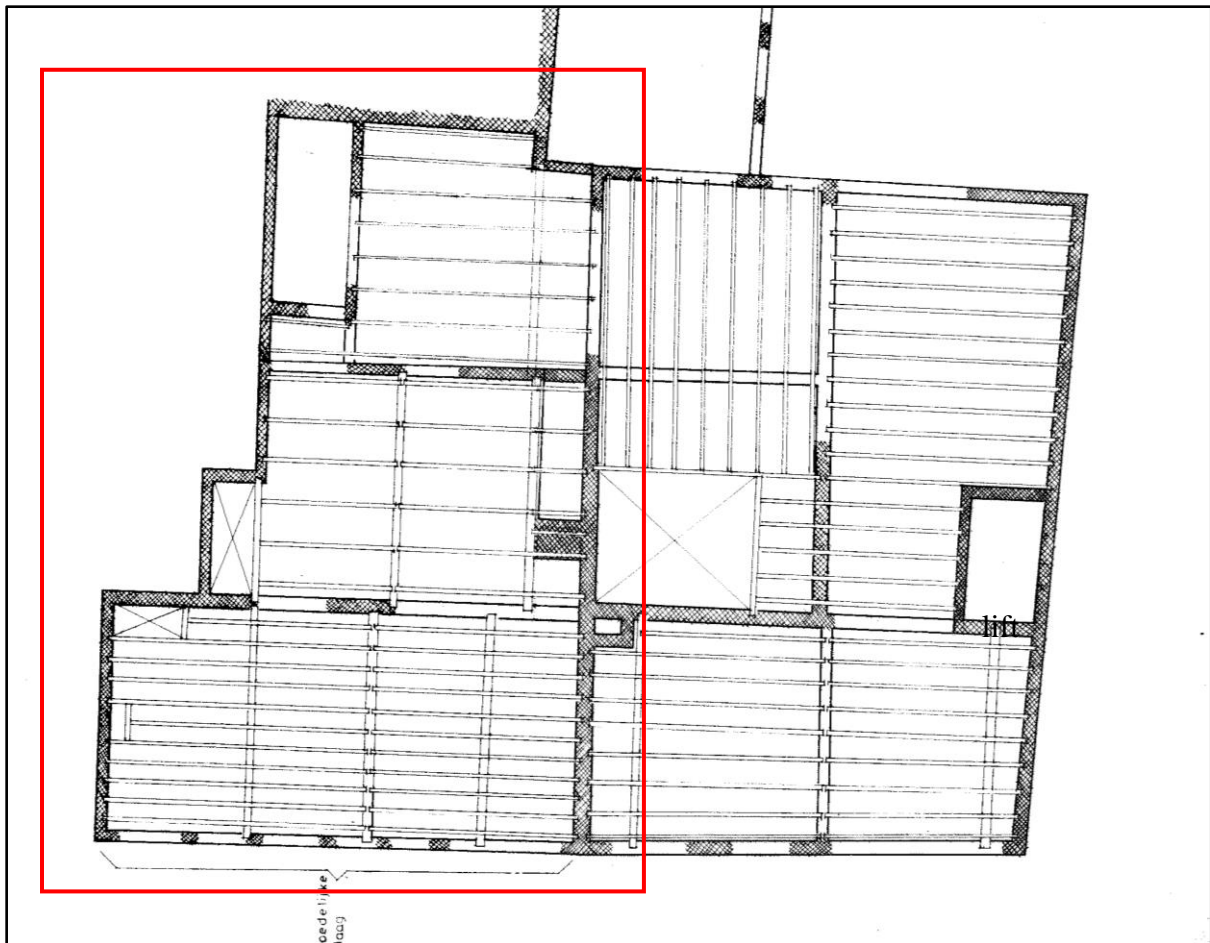
Overzicht van de balklaag boven de begane grond van Oude Molstraat 30 en 32 in bestaande toestand in 1978, tekening van het architectenbureau Van der Sterre Peetoom uit 1978 (RCE, pandsdossier). Het kader markeert Oude Molstraat 30. De balklaag bleek dusdanig slechts dat hij is vernieuwd.

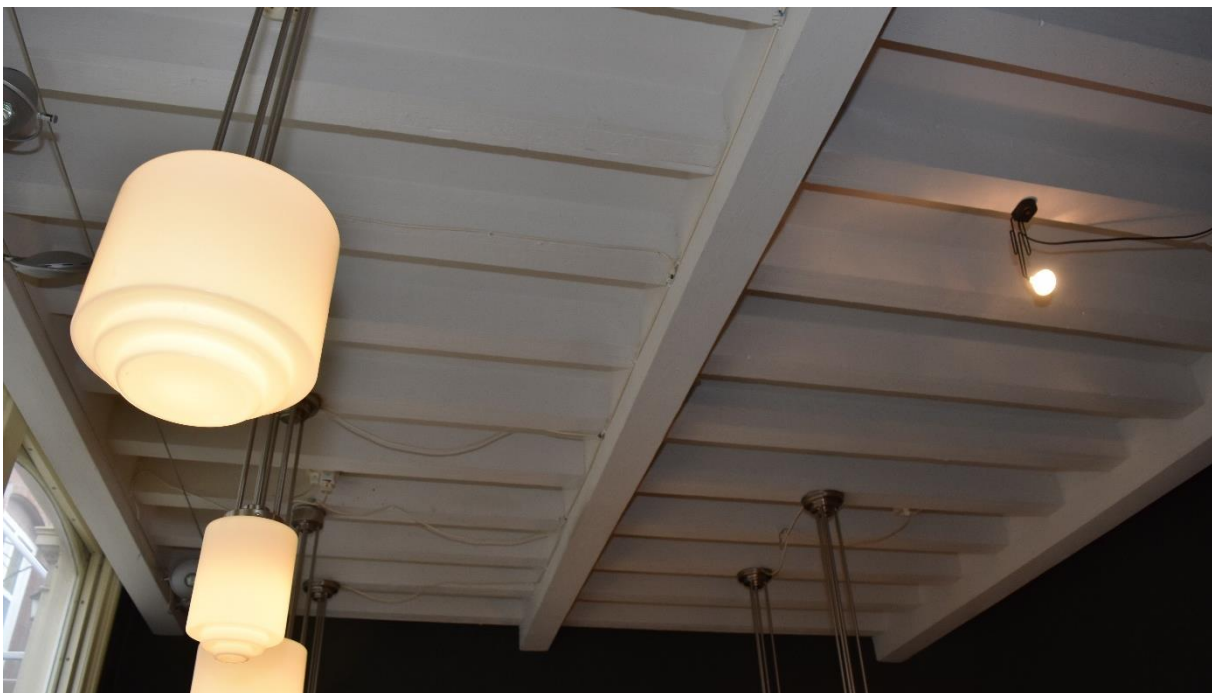
Het verlaagde plafond boven de linker voorkamer op de begane grond (winkelruimte) is een herinnering aan de balklaag van moer- en kinderbinten, die bij de restauratie van 1980-'82 vernieuwd moest worden.

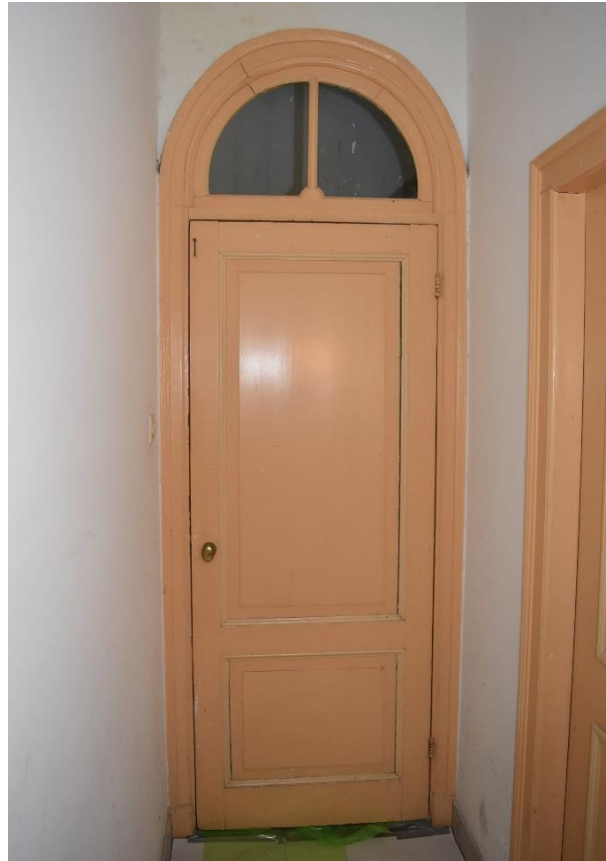
Rechts: het deurkozijn op de begane grond van het trappenhuis, waarin een tweepaneelsdeur en een half rond bovenlicht. Het kozijn, de deur en het bovenlicht stammen uit de 19^{de} eeuw.

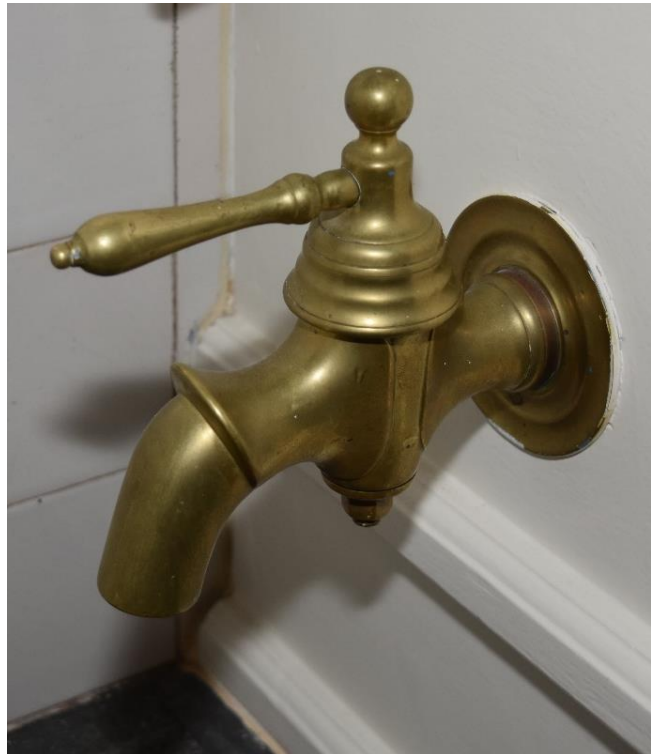
Links: de hechthouten pompkast met hardstenen gootsteen in het restaurant op de begane grond, gereconstrueerd uit hergebruikte en nieuwe onderdelen bij de restauratie in 1980-'82.

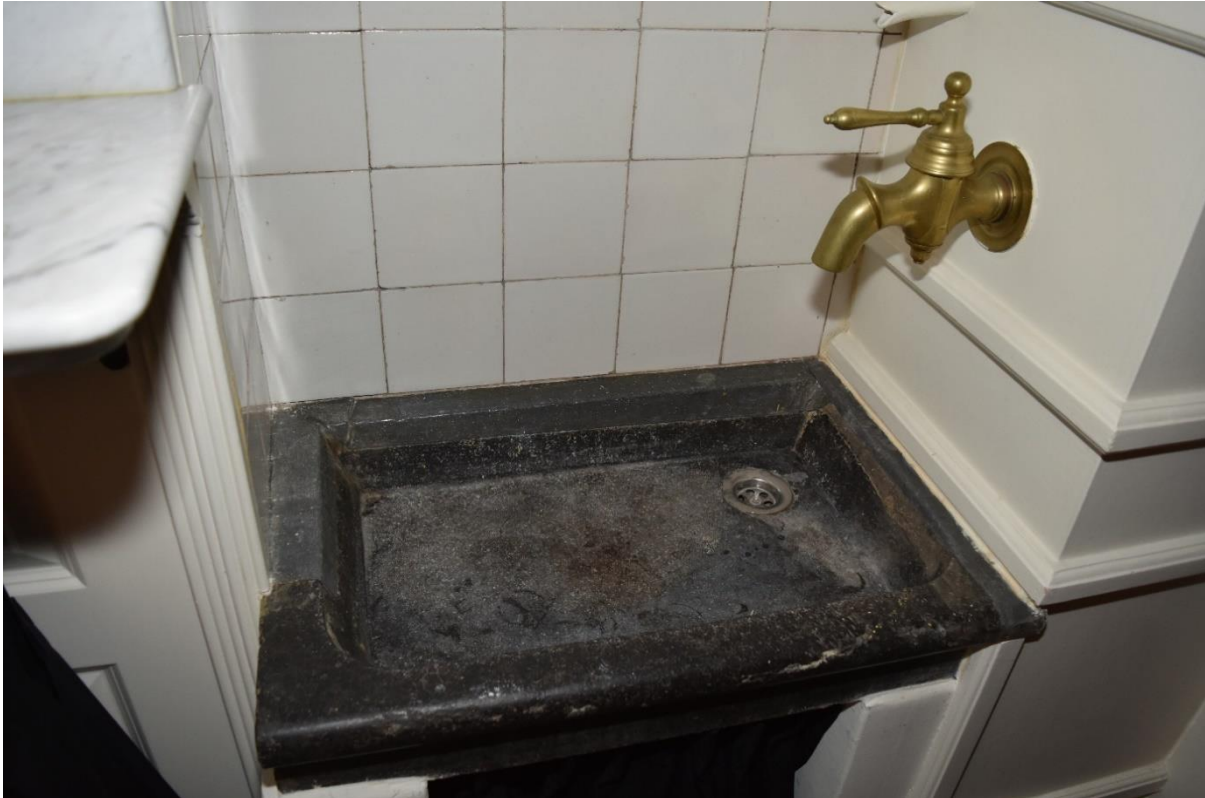
De hardstenen gootsteen van de waterpomp, vermoedelijk uit de 18^{de} eeuw.

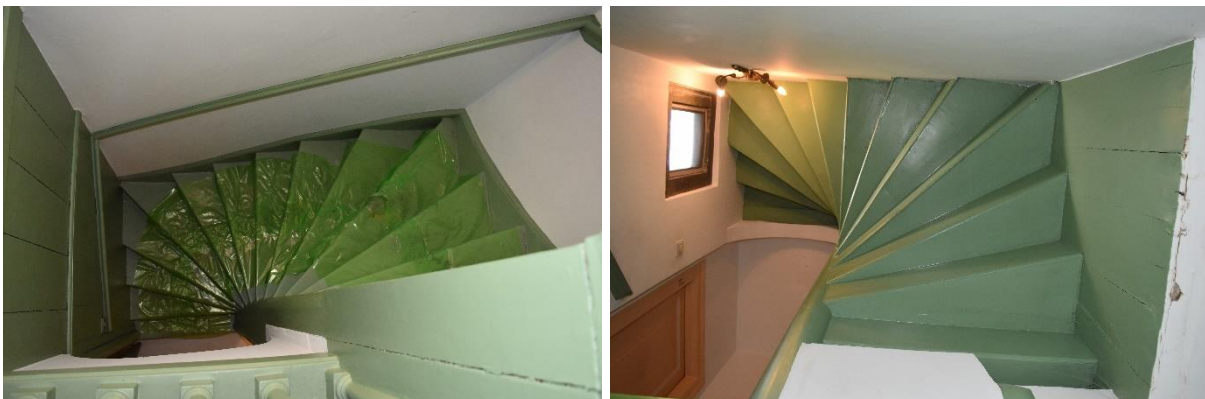
Links: bovenaanzicht van de spiltrap, gezien vanaf de zolder van de dwarsvleugel. De trap is afgedekt met plakfolie ten behoeve van bouwverkeer.

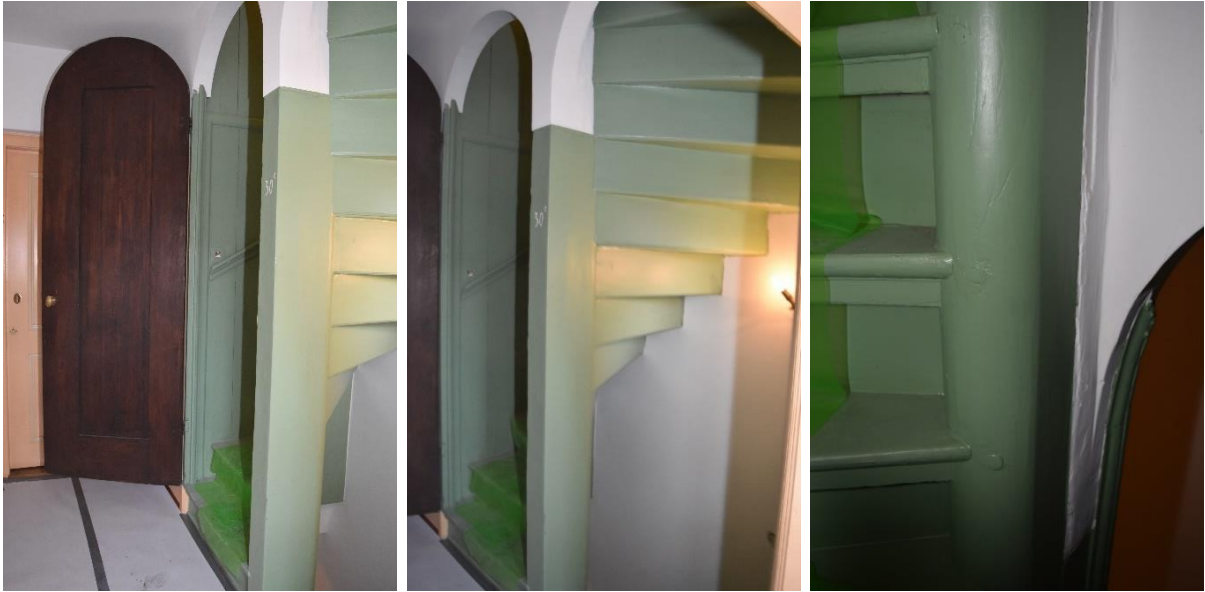
Links: het trappenhuis op de eerste verdieping. Op de voorgrond landt het onderste deel van de spiltrap aan, op de achtergrond start het bovenste deel van de spiltrap. Links op de foto is de herplaatste 18^{de}-eeuwse eikenhouten paneel deur zichtbaar.

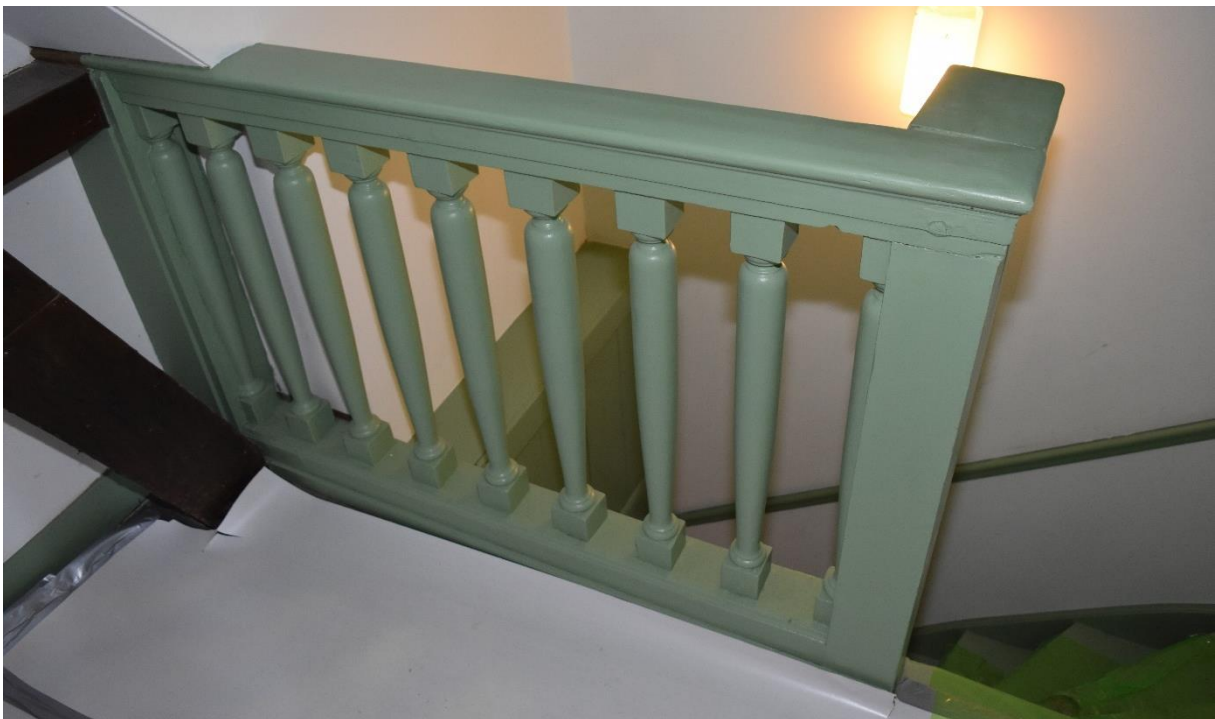
De balustrade van de spiltrap met gedraaide balusters, gezien op de zolder.

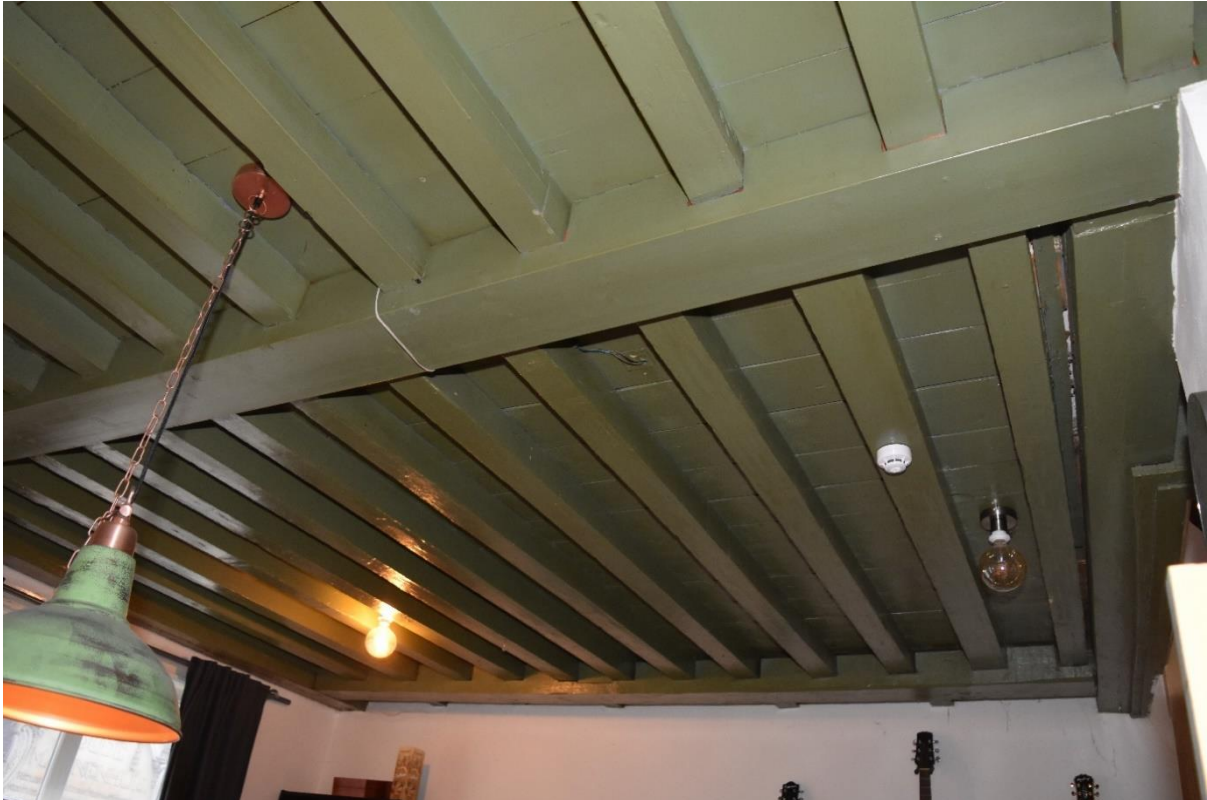
Overzicht van de samengestelde balklaag in de linkervoorkamer op de eerste verdieping, bestaande uit grenenhouten moer- en kinderbalken uit de late 17^{de} eeuw.

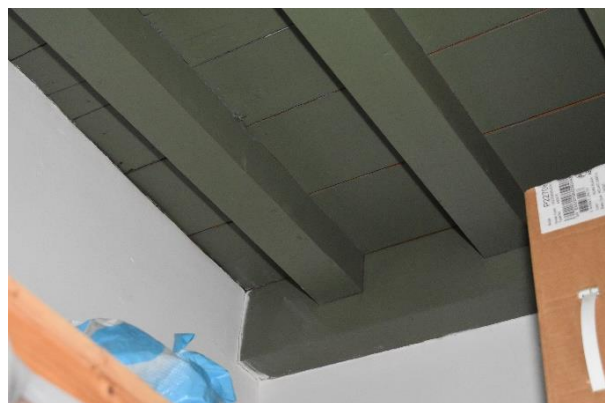
Rechts: detail van bovengenoemde balklaag.

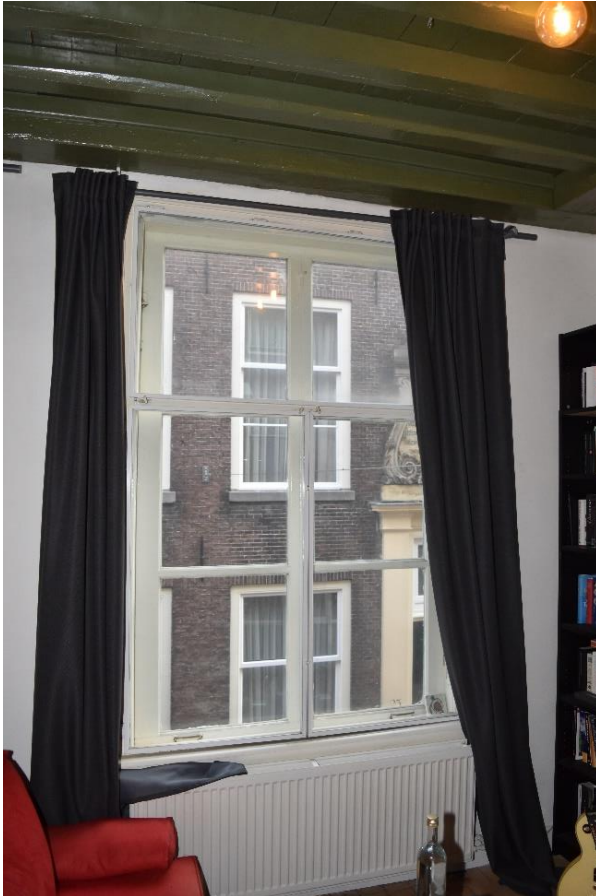
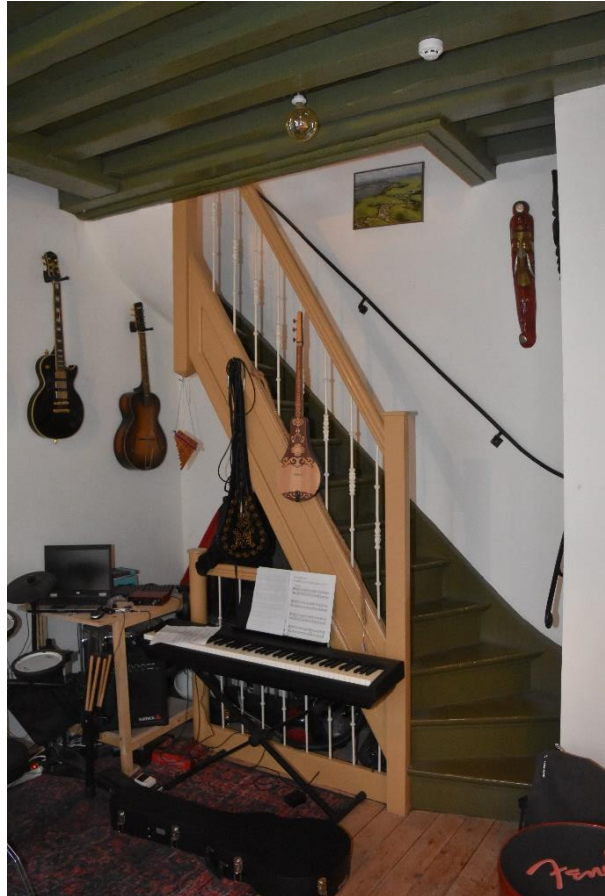
Links: één van de vensters op de eerste verdieping van de voorgevel, bestaande uit een 18^{de}-eeuws kozijn en 19^{de}-eeuws zesruitsschuifraam. Aan de binnenzijde is een achterzetraam geplaatst.

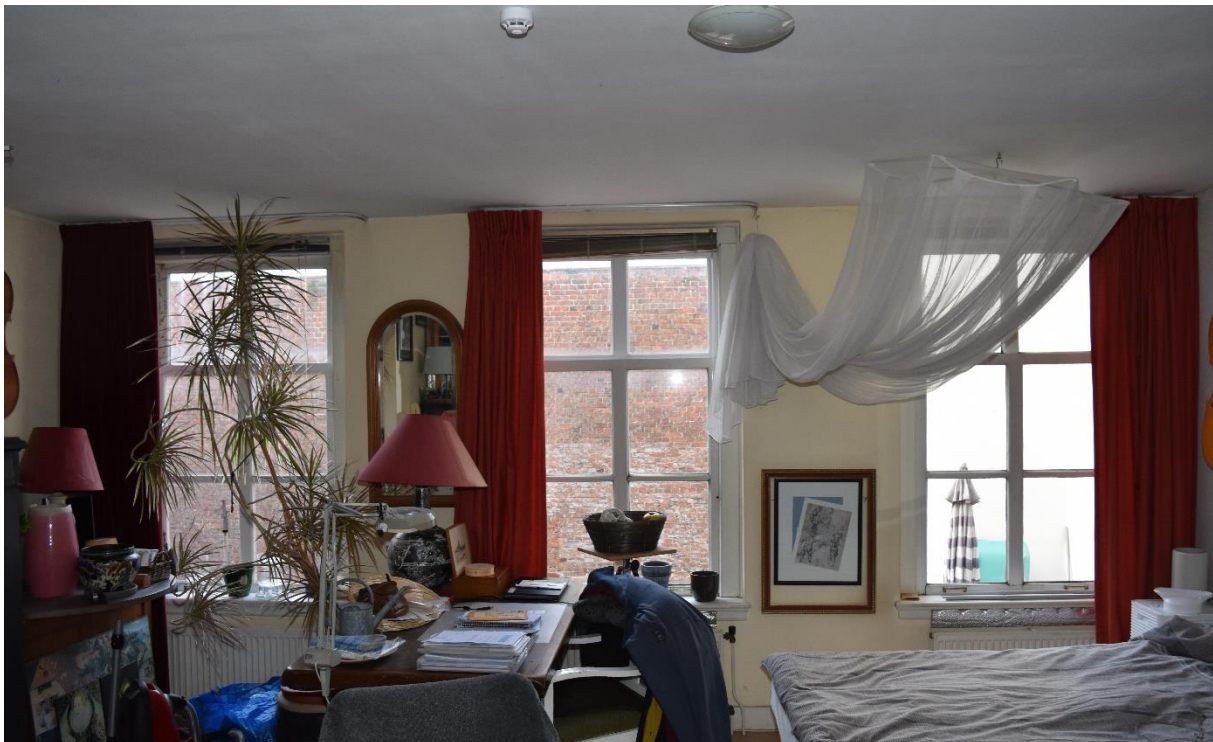
Overzicht van de achterste woonkamer op de eerste verdieping, gezien naar de vernieuwde achtergevel (1980-'82).

De eerste verdieping van de dwarsvleugel heeft geen bijzonderheden in indeling of afwerking, afgezien van de overloop van het trappenhuis. Die overloop hoort bij de laat-17^{de}-eeuwse opzet van het huis. Reeds genoemd zijn de beide rondboogdoorgangen van het trappenhuis, waarvan één voorzien van een herplaatste eikenhouten eenpaneelsdeur (18^{de} eeuw). De balklagen zijn afgewerkt met stucplafonds (1980). Ook de deuren zijn vernieuwd.

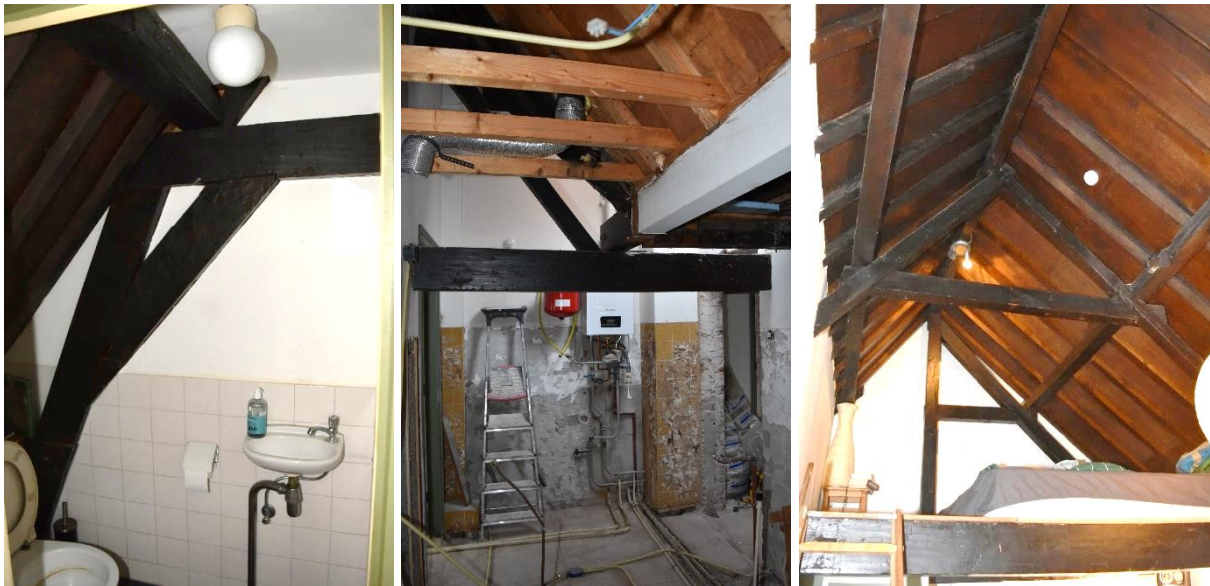
Links: één van de spantbenen in het linkerdeel van de zolder van de voorvleugel, behorende bij een 18^{de}-eeuws halfspant dat aan de voorzijde opgelegd is in de voorgevel en aan de achterzijde wordt gesteund door een spantbeen met korbeel. Haaks hierop ligt een wurmt.

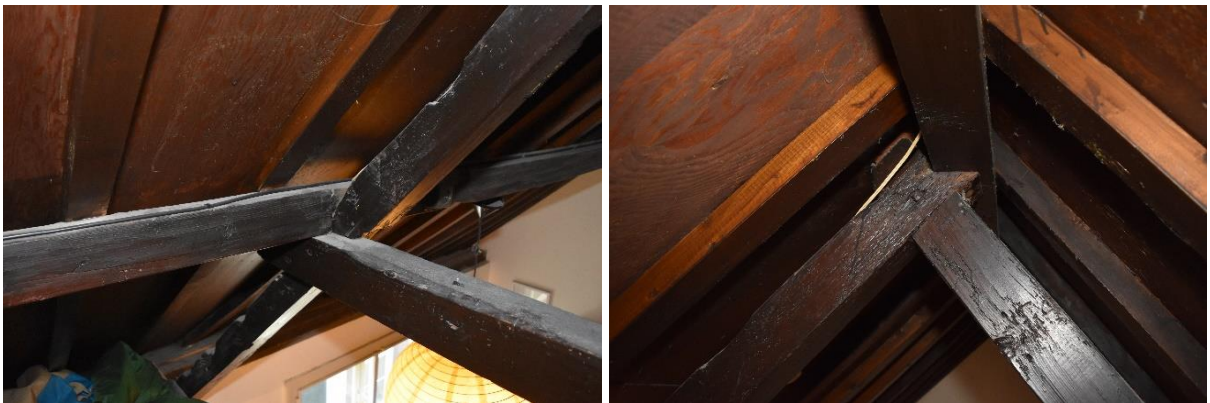
Links: detail van een van de nokgebinten op de zolder van de voorvleugel (linkerdeel). Herkenbaar is een hergebruikt spantbeen met halfronde uitkepingen, oorspronkelijk een fliering. De inkepingen horen bij de oplegging van ronde sporen (17^{de} eeuw?).

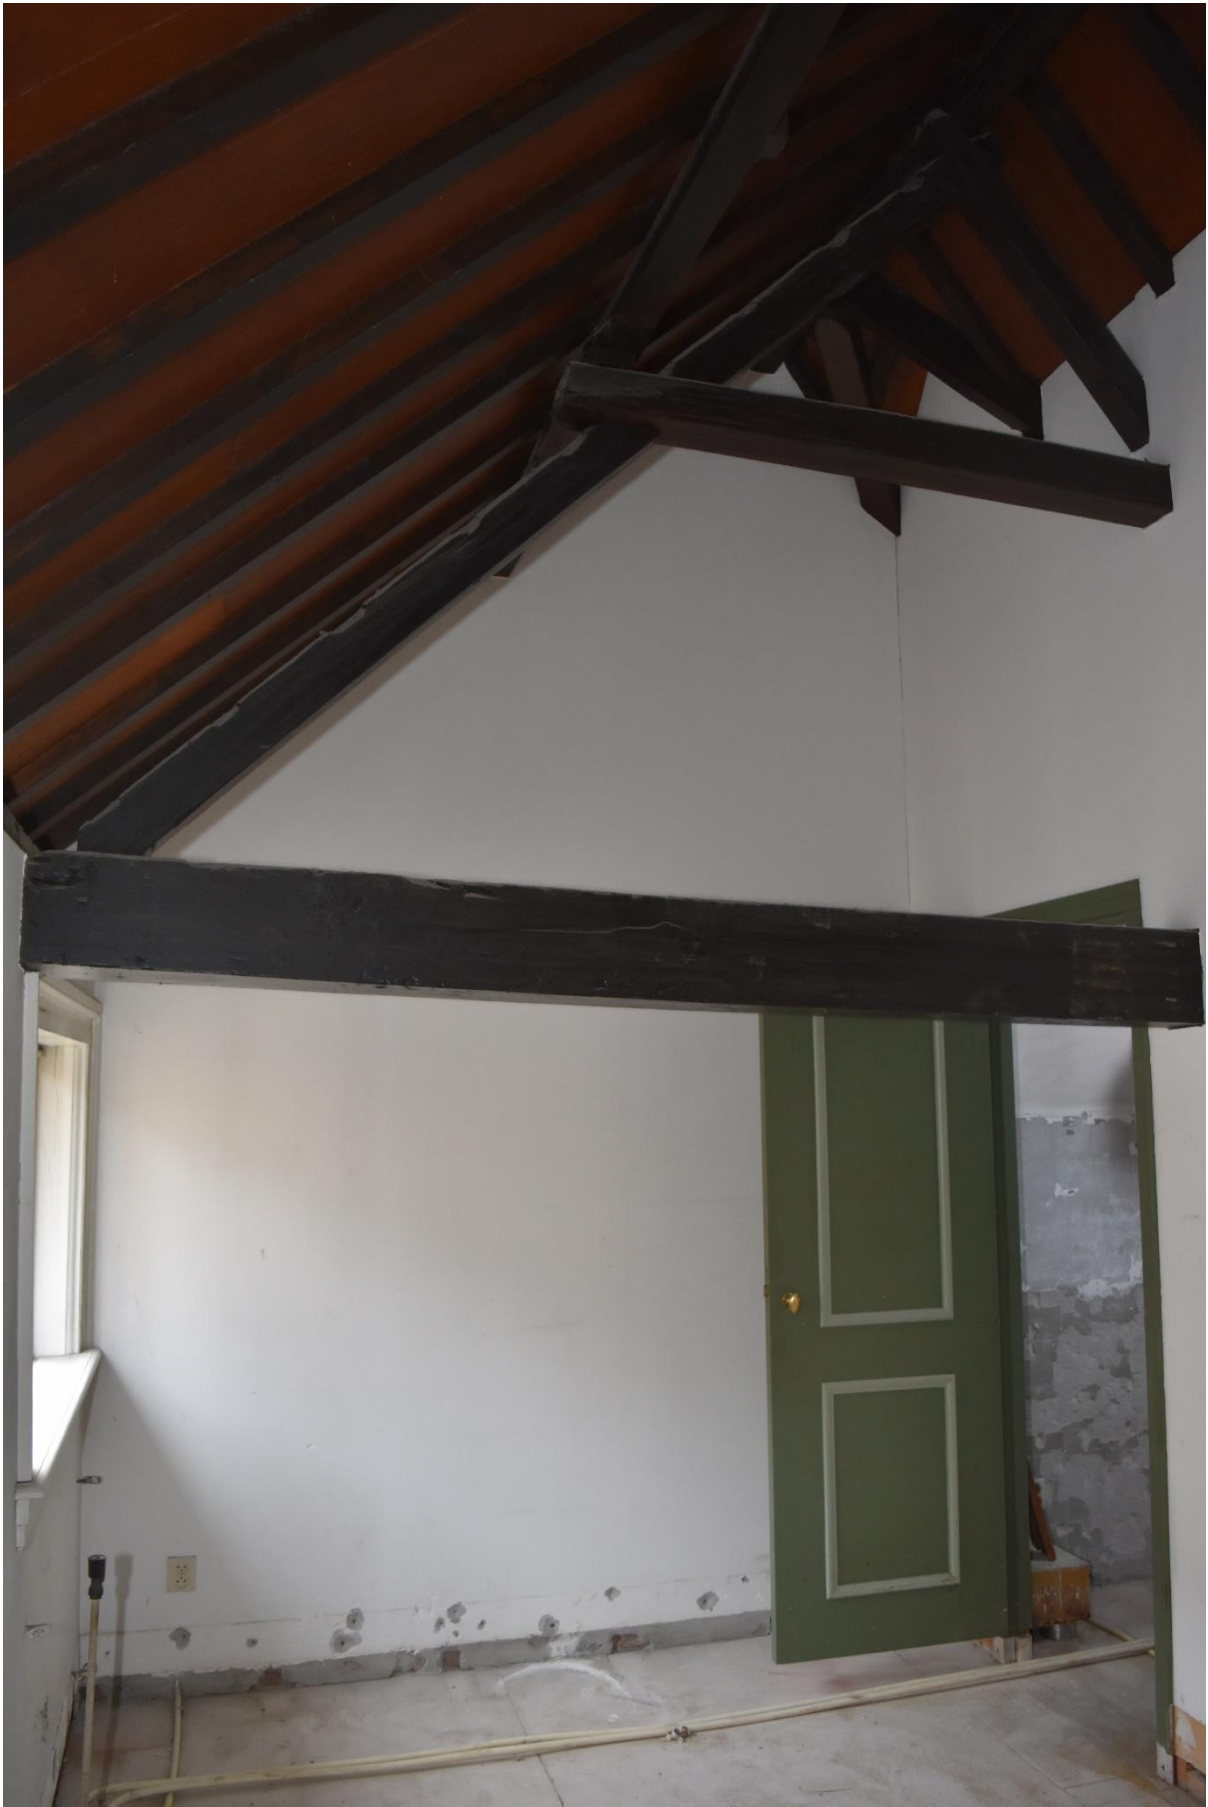
Overzicht van de zolderruimte van de voorvleugel, waarvan de kapconstructie bestaat uit een balk (tussen voorgevel en gebint van de dwarsvleugel) en een A-gebint.

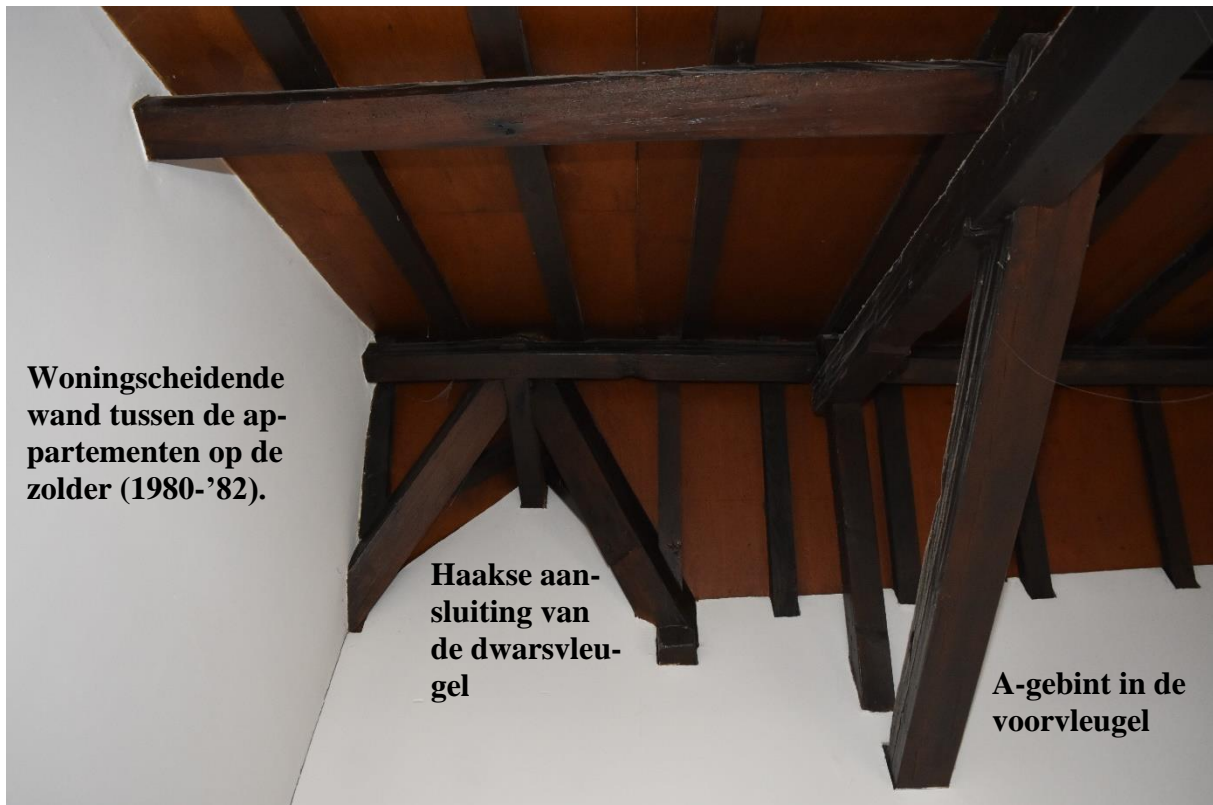
Aansluiting van de dwarsvleugel (achterzijde) op de voorvleugel (voorzijde). In de voorvleugel is het vlieringgebint herkenbaar.

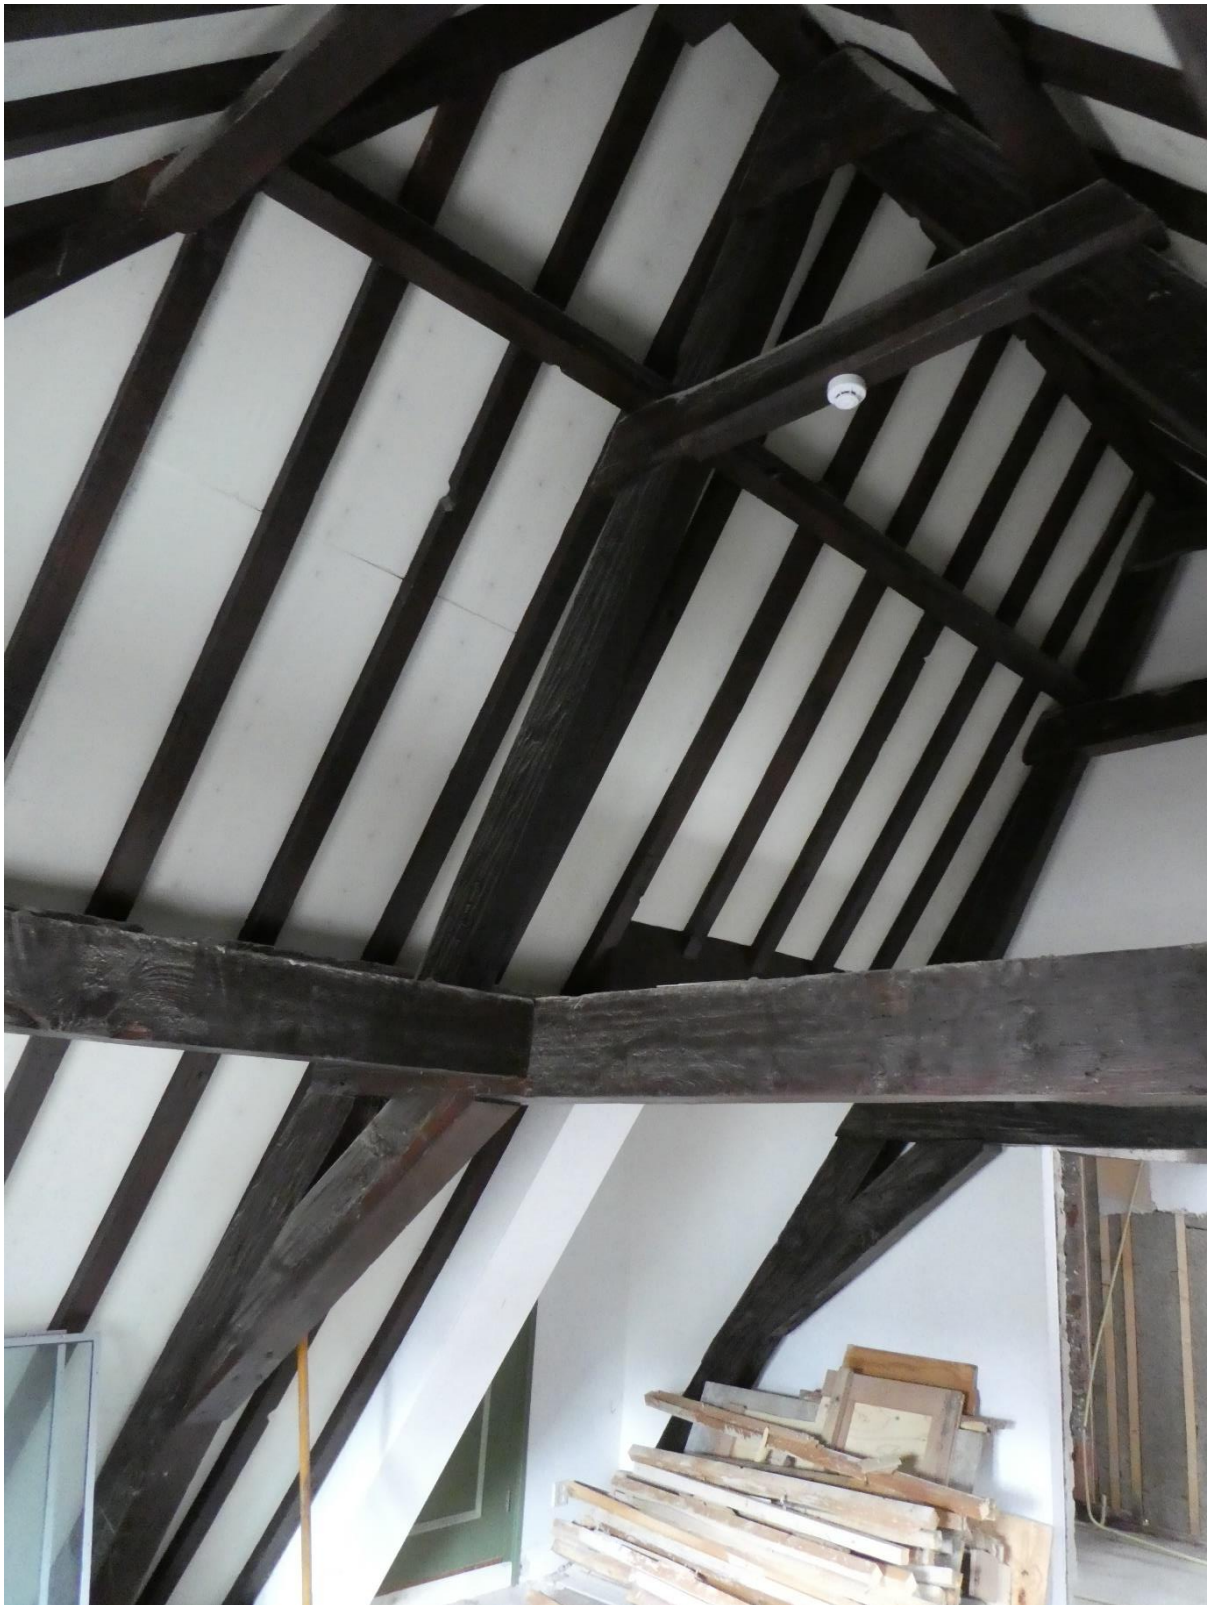
Overzicht van de kapconstructie van de dwarsvleugel. Er is sprake van stapelspanten, bestaande uit schaargebinten (zoldergebinten) en A-gebinten (vloeringgebinten). Ze zijn genummerd met de telmerken II en III.

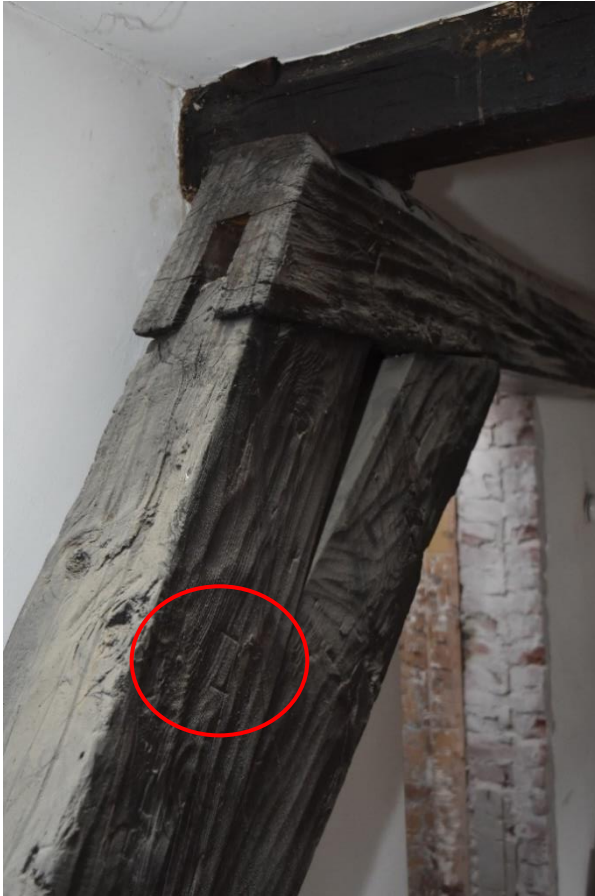
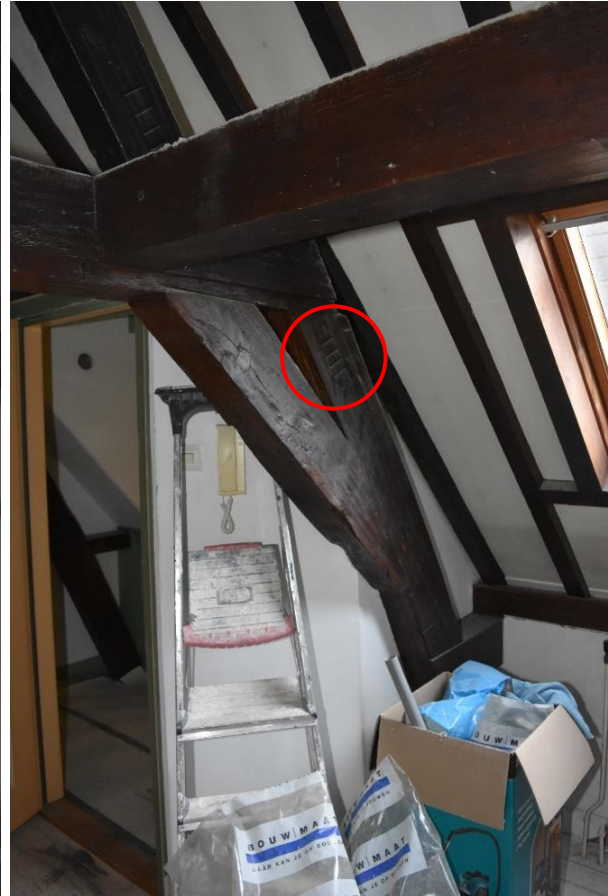
Links: één van de spantbenen van zoldergebint II in de kap van de dwarsvleugel. Het telmerk is aangeduid met een rode cirkel. Door neerslag van bouwstof na sloop van de tussenwanden valt goed te zien dat de balken handmatig zijn gedisseld.

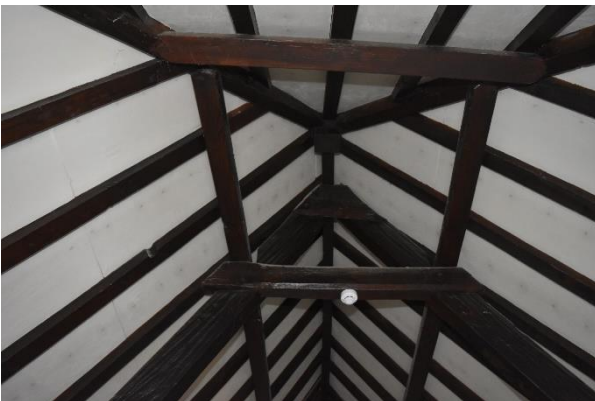
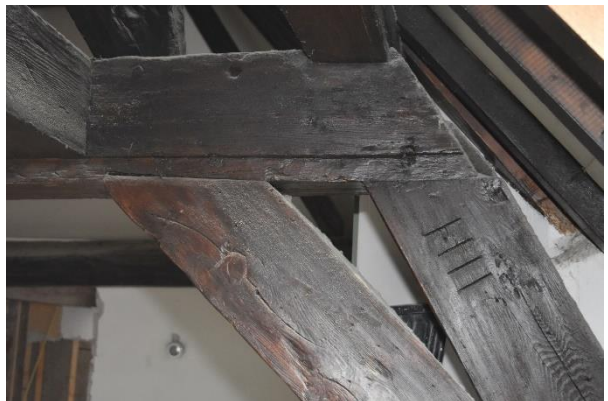
Links: de nok van de dwarsvleugel, gezien naar voren. Het A-spant of vlieringgebint is in de nok gekoppeld door een spijkerplaat, een kenmerkende 17^{de}-eeuwse oplossing. Daaronder is de koppelbalk zichtbaar, waarop flieringen. Op de voorgrond van de foto is het wolfseind van de kap zichtbaar.
