# BOUWHISTORISCHE VERKENNING

BEEKLAAN 341, 341A / COPERNICUSSTRAAT 123 TE DEN HAAG

*Archisto*

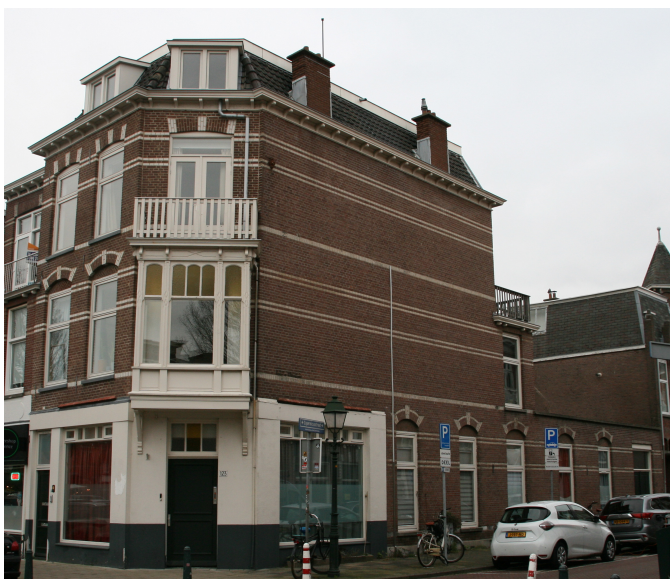
*Het hoekhuis, met links de gevel aan de Beeklaan en rechts de gevel aan de Copernicusstraat.*

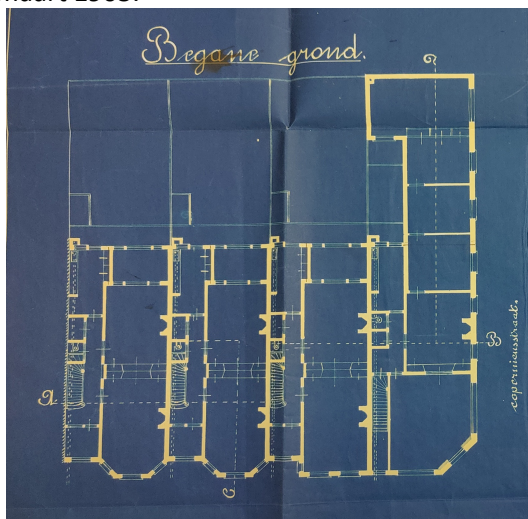
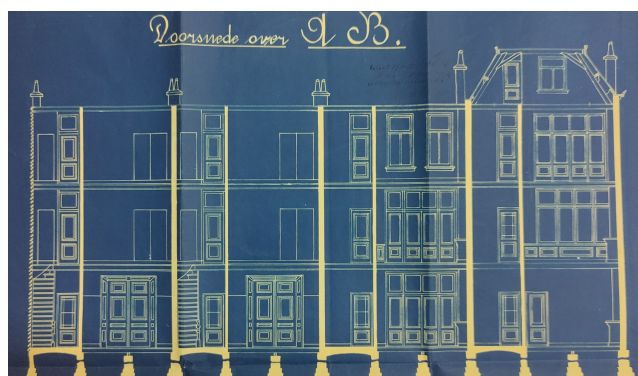
*Uitsneden van het "Plan en ontwerp van drie huizen en een winkelhuis aan de Beeklaan te 's Gravenhage." Links de begane grond en rechts doorsnede over de vier panden. Het diepere en hogere, rechter pand onder schilddak betreft Beeklaan 341.*

Het hoekpand is niet alleen hoger dan de overige huizen van dit bouwproject ontworpen, maar op de begane grond ook dieper en loopt daarmee verder door naar achteren. De naastgelegen huizen hebben daarentegen weer een grotere tuin.

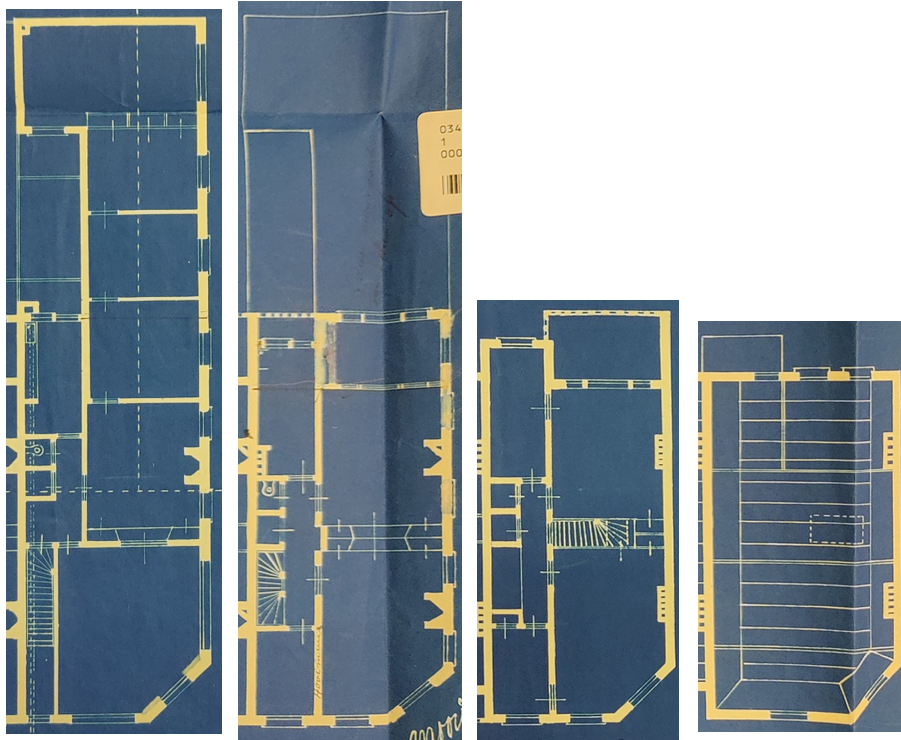
*Uitsneden van het "Plan en ontwerp van drie huizen en een winkelhuis aan de Beeklaan te 's Gravenhage.". Van links naar rechts: begane grond, eerste verdieping (dit is de bel-etage), tweede verdieping (dit is de slaapverdieping), en rechts het "dakplan", dat een zolder betreft. Tekening A. Noordijk, 22 maart 1905. Herkomst: bouwdoossier HGA.*

De winkel bevond zich op de hoek op de begane grond. Achter de winkel, aan de Copernicusstraat zijde, was vermoedelijk de woning van de winkelier gelegen, die bestond uit vier achter elkaar gelegen vertrekken aan de Copernicusstraat, waarvan die aansluitend op de winkel de woonkamer zal zijn geweest: dit is het enige vertrek met een schouw. De ruimtes daarachter betroffen vermoedelijk slaapkamers. Naast de vertrekken bevonden zich een gang en wc, een keuken en een binnenplaats, welke laatste naar een bergruimte achterop het erf leidde.

Aan de Beeklaan bevond zich links van de winkel een deur die het trappenhuis naar de bovenwoning ontsloot. Op de eerste verdieping bevond zich de bel-etage, die bestond uit een kamer ensuite en links daarvan het trappenhuis, een wc en een kleine kamer aan de voor- en aan de achterzijde. Laatstgenoemde ruimte betrof vermoedelijk de keuken. Op de tweede verdieping bevonden zich nog twee grote kamers met achterin een serre, en twee kleine kamers. Tenslotte leidde een trap naar de zolder.

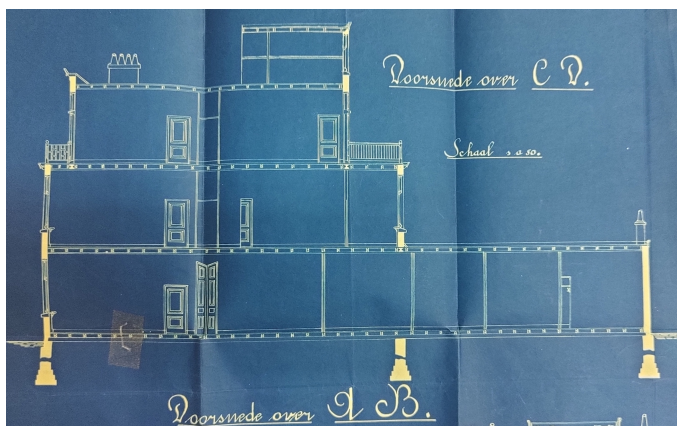
*Lengtedoorsnede C-D, waarvan het linker gedeelte door één van de naastgelegen huizen loopt, terwijl het rechts daarvan door het hoekpand loopt. De voorgevel bevindt zich links. Herkomst: bouwdoossier HGA.*

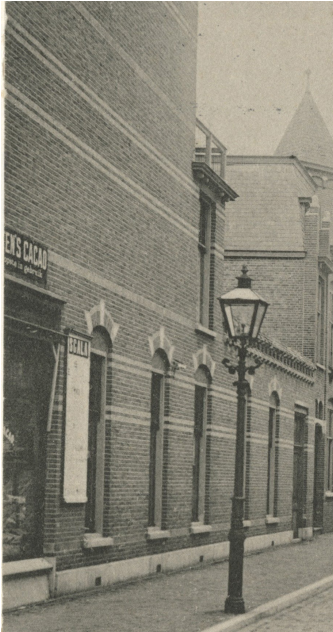
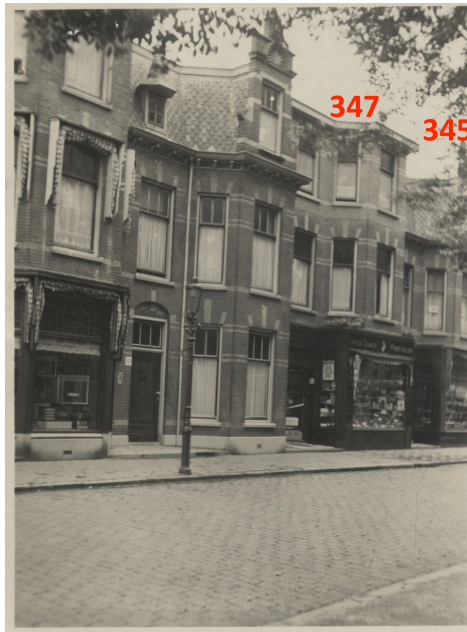
*Foto links: Uitsnede van een foto van de Copernicusstraat, gezien van de Beeklaan naar de Regentesselaan uit ca. 1910. Herkomst: HGA, nr. o.16225.*

*Een vroege foto (rond 1930) van Beeklaan 351 – 345. De nummers 347 en 345 behoren tot de in serie met Beeklaan 341 gebouwde panden. Herkomst: HGA, nr. 5.23021.*

Een vroege foto van de gevel aan de Copernicusstraat dateert van rond 1910. De bovenlichten van de schuiframen lijken te zijn voorzien van glas-in-lood. Op een foto uit 1930 van de buurpanden van Beeklaan 341, de nummers 345 en 347 die samen met 341 in één bouwproject in serie werden gebouwd, betreffen de bovenlichten twee- of drieruits exemplaren.

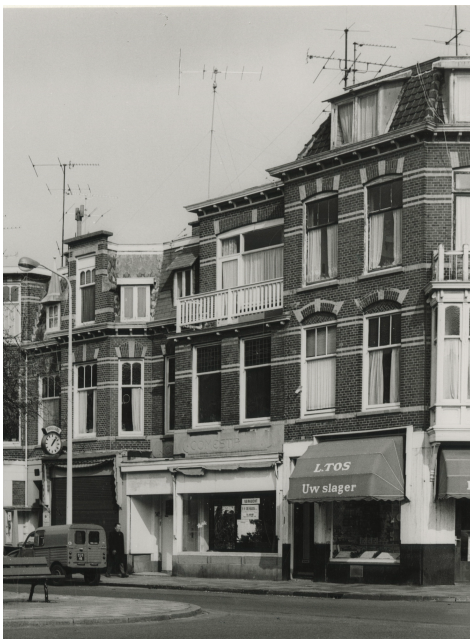
*Uitsnede van een foto uit 1976 van de Beeklaan. Herkomst: HGA, nr. o.16225.*

Voor zover bekend dateert de eerste foto van Beeklaan 341 uit 1971. De bovenlichten van de vensters op de verdiepingen betreffen drieruits exemplaren. De dakkapellen zijn beide voorzien van een lessenaarsdak.

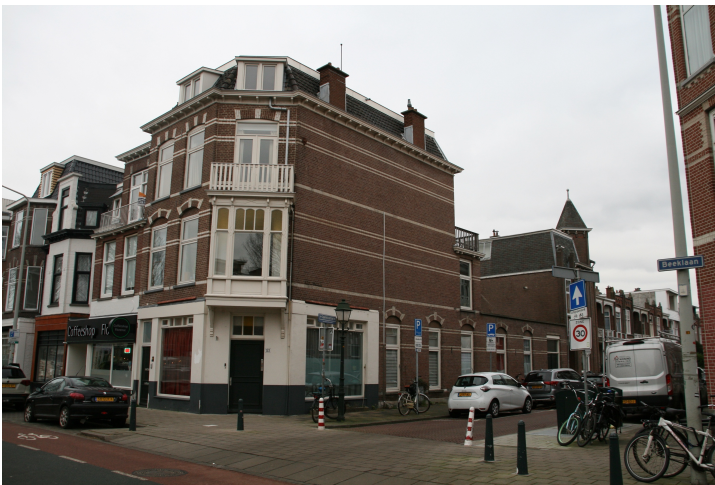
De gevels zijn in Neorenaissance stijl opgetrokken in rode baksteen in kruisverband, waarbij de beide straatgevels ter hoogte van de raamdorpels zijn voorzien van speklagen. Het hoge gedeelte onder Tuile du Nord pannen gedekt, afgeplat mansardedak is op de hoek van de Beeklaan en Copernicusstraat afgesneden. De gevels worden bovenaan beëindigd door een gootlijst op klossen.

De gevels aan de Beeklaan en aan de Copernicusstraat hebben op de begane grond een om de hoek lopende winkelpui en op de hoek de winkeldeur met bovenlicht. De gevels bevatten tweeruits schuifvensters in getoogde openingen. Op de hoektravee op de eerste verdieping bevindt zich een rijk gesneden houten erker, waarboven een balkon, welke laatste wordt ontsloten door dubbele deuren met bovenlicht.

Afgezien van deze erker zijn alle ramen en deuren vervangen, vermoedelijk tijdens de renovatie in de jaren tien van de 20<sup>ste</sup> eeuw. Waarschijnlijk zijn toen ook de dakkapellen vervangen. Deze zijn uitgevoerd met een (horizontaal) plat dak in plaats van de originele uitvoering met lessenaarsdak.

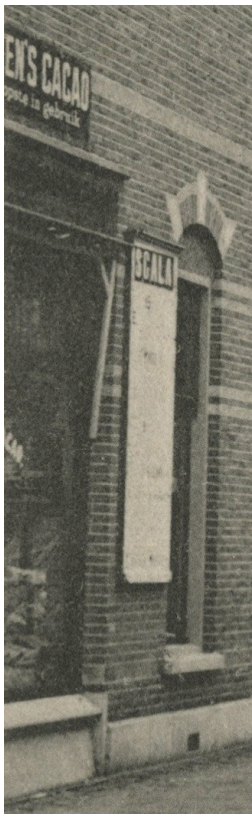
Op de eerder in dit rapport opgenomen foto uit 1910, is te zien dat de afwerking van de winkelpui oorspronkelijk niet verder ging dan de vensteropening, terwijl de vensteropening thans rondom is voorzien van een vlakke, wit gesausde afwerking met hoge zwart gesausde plint. Aan de Beeklaan is deze afwerking doorgetrokken over de gehele breedte van de gevel. Op de foto uit 1973 is eenzelfde afwerking zichtbaar. Ter weerszijden van de deur naar de bovenwoningen aan de Beeklaan is te zien dat de huidige afwerking bestaat uit een moderne metalstud variant, welke laatste vermoedelijk dateert uit de renovatieperiode uit de jaren tien van de 21<sup>ste</sup> eeuw.

*Uitsnede foto van de Copernicusstraat rond 1910. Herkomst: Haagse beeldbank.*

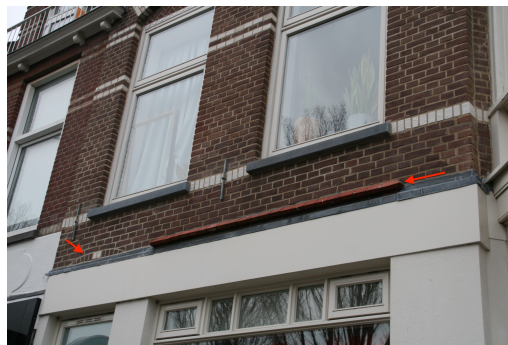
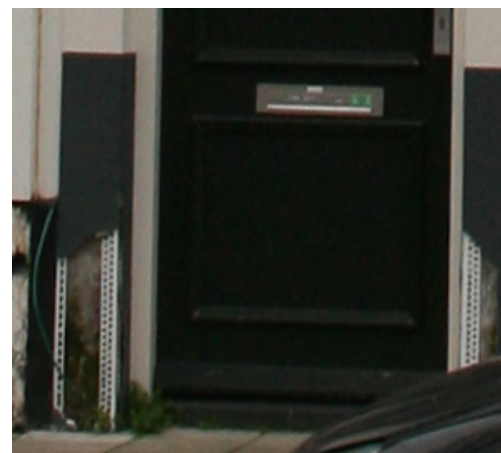
Boven deze afwerking is het bovenste gedeelte van de oorspronkelijke ontlastingsboog van de deuropening links in de gevel aan de Beeklaan te zien. Rechts daarvan, en ook boven de pui-afwerking aan de Copernicusstraat, bevinden zich restanten van de originele pui: een horizontale rand bestaande uit profielbakstenen die even breed is als de vensteropening.

*Foto boven: De gevel aan de Beeklaan. De linker pijl wijst op de ontlastingsboog boven de deur naar het trappenhuis van de bovenwoningen, Foto onder: De ter weerszijden van deze deur deels in het zicht gekomen metal stud constructie.*

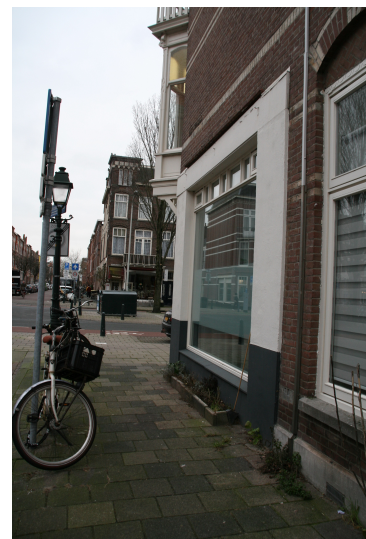
*De winkelpui aan de Copernicusstraat-zijde gezien richting de Beeklaan.*

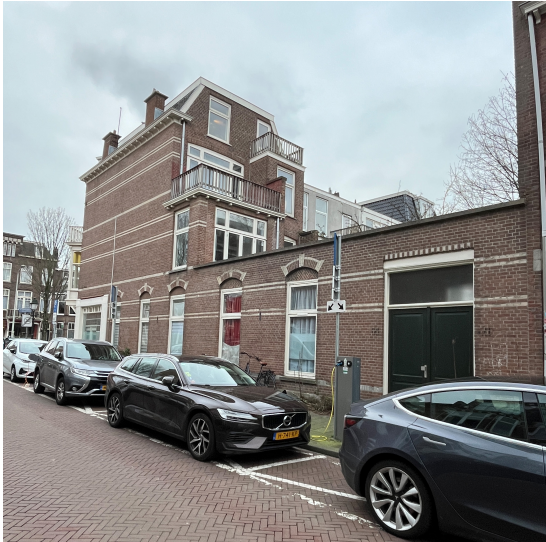
*De gevel aan de Copernicusstraat. De achtergevel is grotendeels in het zicht.*

De gevel aan de Copernicuszijde is op het niveau van de eerste en tweede verdieping grotendeels blind uitgevoerd.

Op de begane grond bevinden zich rechts van de winkelpui vijf twee ruits vensters en geheel rechts dubbele deuren met bovenlicht.

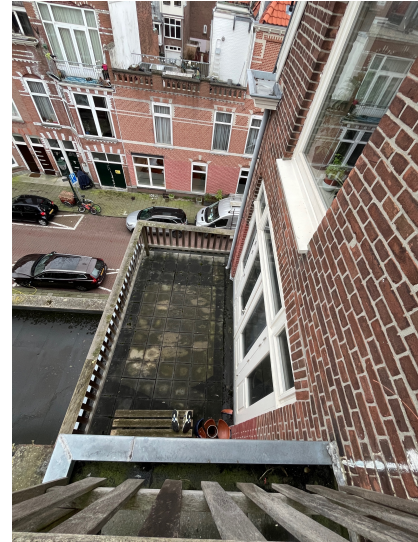
*De achtergevel gezien vanaf het balkon van de zolderverdieping. Rechtsboven het venster in de achtergevel van de zolder, met daaronder de pui van de tweede verdieping met balkon.*

De achtergevel staat koud tegen de gevel aan de Copernicusstraat. Zowel op de eerste als op de tweede verdieping is een pui met openslaande deuren en bovenlichten opgenomen, in de uitbouw rechts daarvan bevindt zich per verdieping een raam.

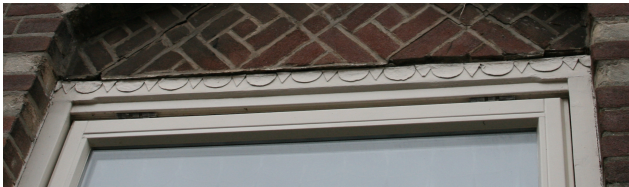
Enkele kozijnen zijn nog (deels) oorspronkelijk. De bovendorpels zijn hier voorzien van in lood uitgevoerde decoratieve motieven.

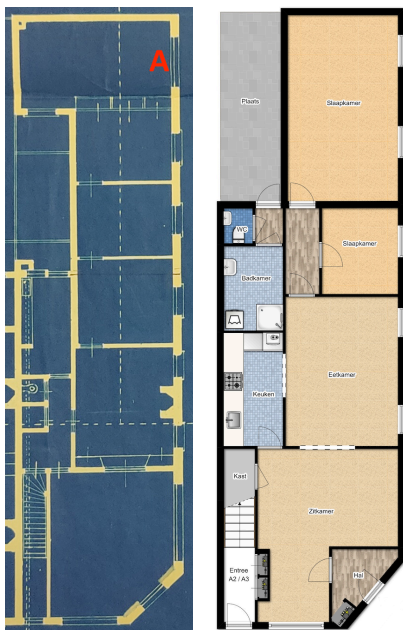
De begane grond was niet toegankelijk tijdens het onderzoek ter plaatse. Anders dan de meest recente plattegrond (2011?) laat zien, ontsloten volgens de plattegrond uit 1905 dubbele deuren (A) in de meest rechter travee aan de Copernicusstraat (dit is de lange zijde) een garage of schuur over de breedte van het perceel. De dubbele deuren zijn er gekomen<sup>4</sup>, maar volgens de meest recente plattegrond is dit deel van de begane grond minder diep. Ook de verdere indeling wijkt deels af van de huidige. Het is echter niet duidelijk of de begane grond oorspronkelijk is uitgevoerd als op tekening: zoals eerder in dit rapport besproken, is op de eerste en tweede verdieping één en ander anders uitgevoerd dan op de plattegrond eerste en tweede verdieping uit 1905 staat aangegeven.

*Plattegronden van de begane grond, links die uit 1905, en rechts de meest recente (2011?).*

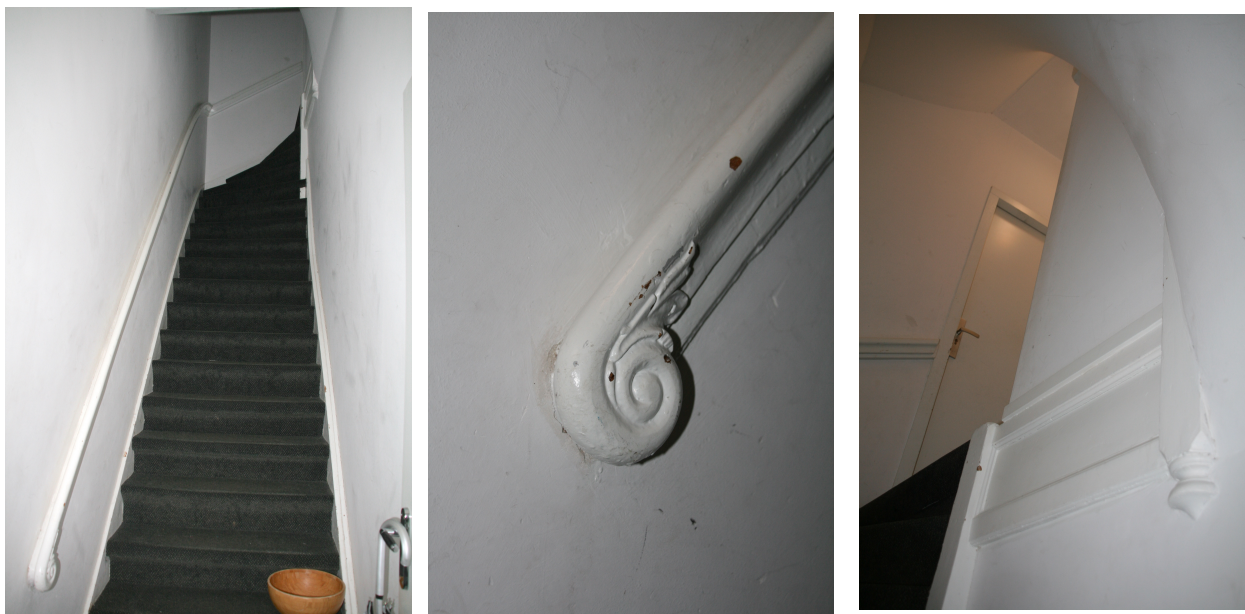
De deur links in de gevel aan de Beeklaan ontsluit het trappenhuis naar de bovenwoningen. De trap met kwart en links een in de muur opgenomen handgreep zijn oorspronkelijk. Het halletje bovenaan de trap behoort tot het oorspronkelijke trappenhuis, maar is aangepast: de deur bovenaan de trap

links is ingebouwd, gezien de vlakke deur en -kozijn, vermoedelijk in de fase - jaren tien van de 21<sup>ste</sup> eeuw. Eenzelfde deur bovenaan de trap rechts ontsluit de trap naar Beeklaan 341 a, de woning bestaande uit de voorste helft van de tweede verdieping en de gehele zolder.

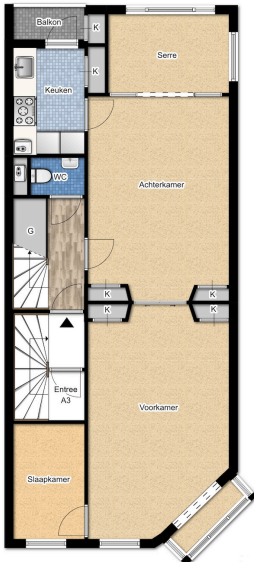
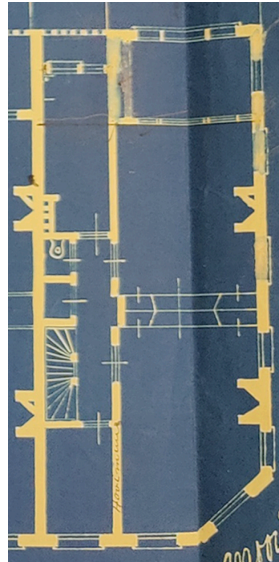
De eerste verdieping kon ook niet worden bezocht. Vergelijken we de meest recente plattegrond met die uit 1905, dan valt op dat de kamer ensuite en achterin de erker bewaard zijn gebleven, terwijl in het linker, smallere gedeelte meer wijzigingen hebben plaatsgevonden zoals de inbouw van een keuken en van een wc, alsmede een trap naar de tweede verdieping. In hoeverre (onderdelen van) de oorspronkelijke, of uit een vroege fase daterende interieurafwerking, bewaard zijn gebleven is onbekend.

*Plattegronden van de eerste verdieping, links de meest recente (2011?), en rechts uit 1905.*

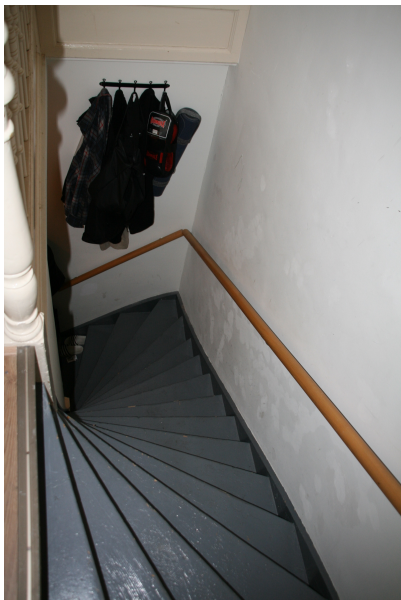
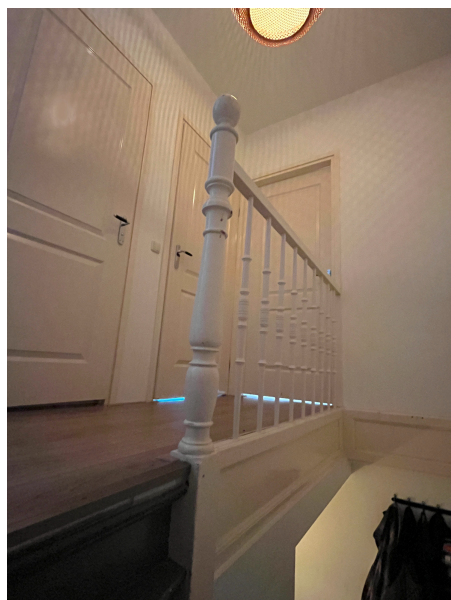
Ook de trap met twee kwarten naar de tweede verdieping is oorspronkelijk, evenals de paneelafwerking langs de trapopgang en de balustrade op de tweede verdieping. Verder is de woning geheel voorzien van een nieuwe interieurafwerking, inclusief nieuwe dekvloeren, deuren, wandafwerking (voorzetwanden), sanitair, keuken en plafonds.

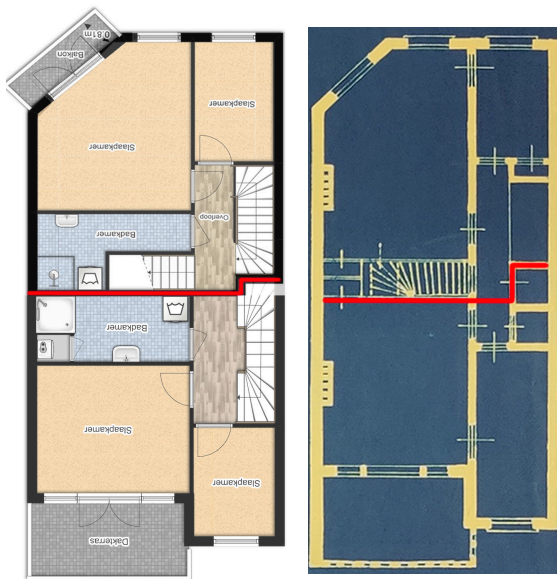
*Plattegrond van de tweede verdieping, links de huidige situatie, en rechts de oorspronkelijke tekening. Op beide plattegronden geeft de toegevoegde rode lijn aan waar de huidige scheidingsmuur zich bevindt. Het gedeelte boven de rode streep behoort thans tot Beeklaan 341a.*

*Linker tekening: bewerkte plattegronden: samengevoegd tot één, Herkomst van deze tekeningen: Stadsherstel / Funda. Rechter tekening: Uitsnede van het "Plan en ontwerp van drie huizen en een winkelhuis aan de Beeklaan te 's Gravenhage.", de "Slaapverdieping" (dit is de tweede verdieping). Tekening A. Noordijk, 22 maart 1905. Herkomst: bouwdoossier HGA.*

Oorspronkelijk bevond zich op de tweede verdieping een gang die alle ruimtes van deze verdieping ontsloot. Thans is deze etage in tweeën gesplitst. Wanneer dit heeft plaatsgevonden is niet bekend: dit kan hebben plaatsgevonden in de fase jaren tien van de 20<sup>ste</sup> eeuw, maar mogelijk eerder.

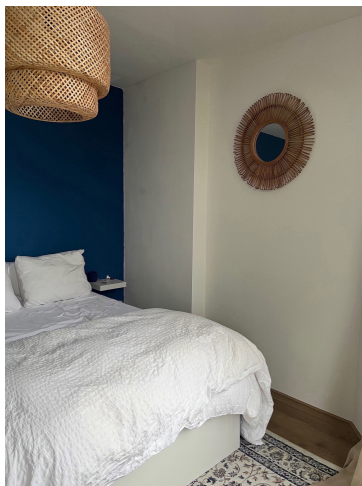
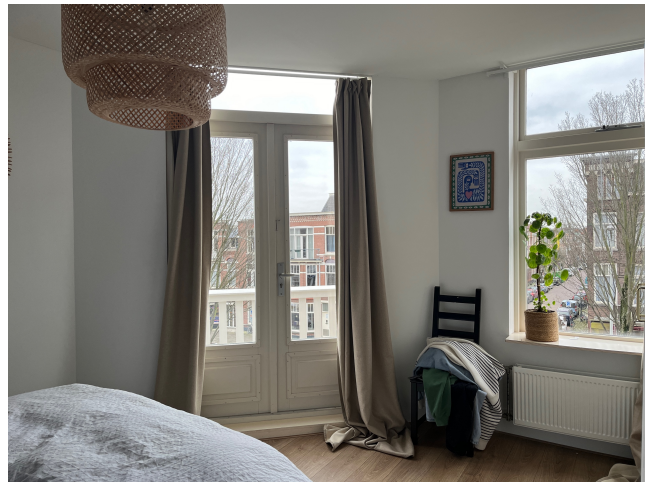
In de hoekkamer bevindt zich tegen de muur aan de Copernicusstraatzijde een oorspronkelijk rookkanaal (linker foto). Op de rechter foto zijn de openslaande deuren te zien. Deze zijn nieuw (waarschijnlijk jaren tien van de 21<sup>ste</sup> eeuw), waarbij de panelen mogelijk hergebruikte exemplaren betreffen.

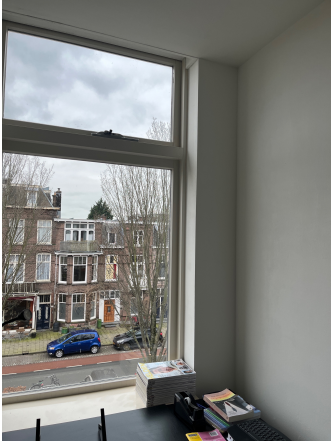
De zijkamer is geheel nieuw afgewerkt.

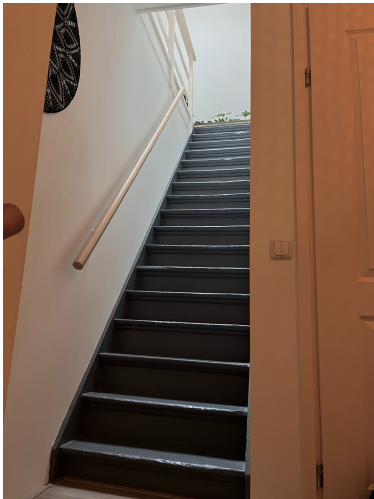
*De trap naar zolder gezien vanaf de gang op de tweede verdieping.*

Via de oorspronkelijk, rechte steektrap is de zolder toegankelijk. De handgreep is nieuw.

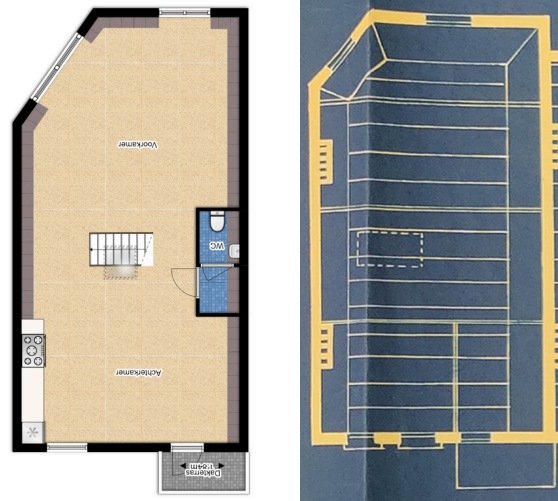
*Plattegrond van de zolder, links de huidige situatie, en rechts de oorspronkelijke tekening. Herkomst: linker tekening: Uitsnede van het "Plan en ontwerp van drie huizen en een winkelhuis aan de Beeklaan te 's Gravenhage.", het dakplan. Tekening A. Noordijk, 22 maart 1905. Herkomst: bouwdoos HGA*

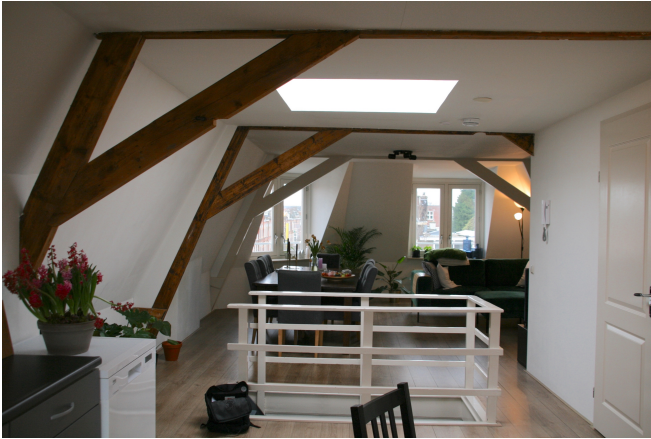
*De zolder gezien richting de Beeklaan.*

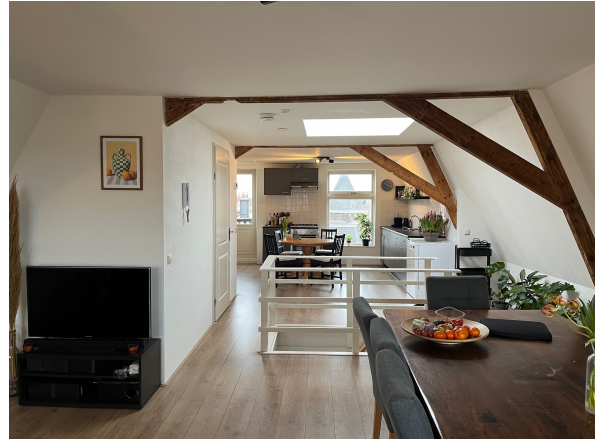
*De zolder gezien richting de achtergevel. Links de ingebouwde wc en kast.*

Afgezien van een unit bestaande uit een halletje die een wc en een kast ontsluit, is de zolder een onverdeelde ruimte. De spanten zijn in het zicht. Deze zijn oorspronkelijk, en staan op de tekening uit 1905 aangegeven.

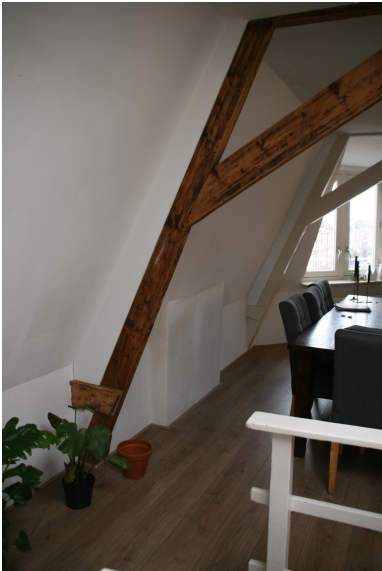
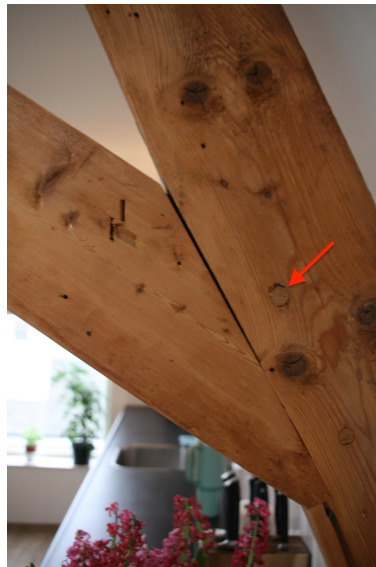
Tegen de borstwering bevindt zich tussen het voorste en middelste spant een rookkanaal. Het feit dat er twee schoorstenen uit het dak rijzen<sup>5</sup> doet vermoeden dat zich een tweede rookkanaal achter het keukenblok bevindt. De spanten zijn opgebouwd uit spantbenen die met een blokkeel met de borstwering zijn gezekeerd. De korbelen zijn met een houtnagel extra met het spantbeen vastgezet. Vermoedelijk is dit ook het geval bij de aansluiting van korbeel en dekbalk, boven het huidige plafond.

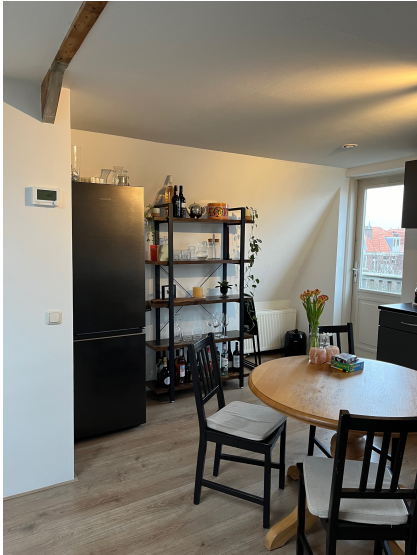
Een nieuwe deur in oorspronkelijk deurkozijn in de achtergevel leidt naar een balkon.

*De zolder. Rechts de deur in de achtergevel. De deur ontsluit een balkon.*
