# BOUWHISTORISCHE VERKENNING

LEPELSTRAAT 2 A - D TE DEN HAAG

Archisto

BUREAU VOOR BOUW- EN ARCHITECTUURHISTORIE

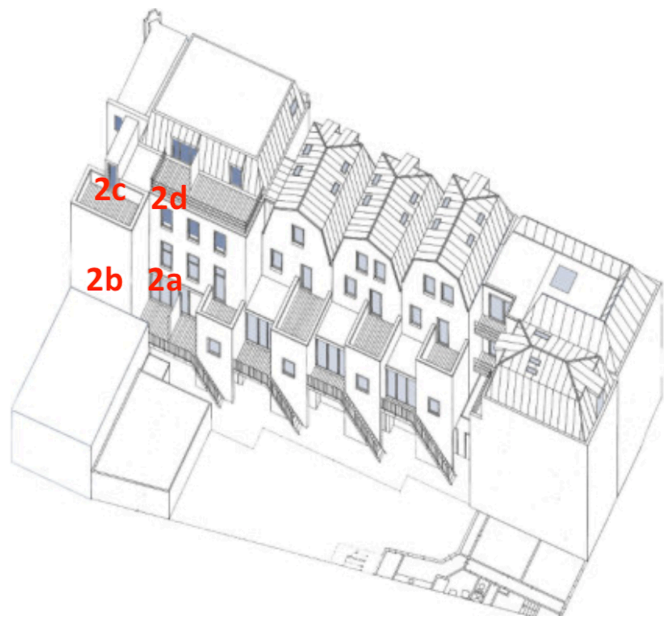
3D tekening van de achterzijde van de bebouwing aan de Boekhorststraat tussen de Lepelstraat (links) en de Zuidwal (rechts). In rood toegevoegd de huisnummers van de verschillende woningen. Tekening en herkomst: HVE architecten.

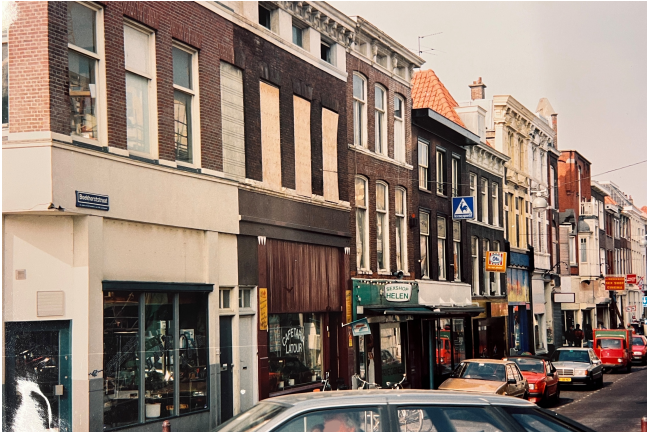
*Foto vlak voor of tijdens de renovatie van de bebouwing tussen de Lepelstraat en de Zuidwal. Herkomst Stadsherstel Den Haag.*

De staat van de panden en met name die van de achterhuizen was zo slecht, dat men besloot alle achterhuizen te slopen, deze deels te vervangen door nieuwbouw en deels de ontstane open ruimte in te richten als gemeenschappelijke binnentuin. Het dubbelpand Boekhorststraat 153 werd verhoogd door de kap te slopen en te vervangen door een verdieping met daarboven een nieuwe kapverdieping.

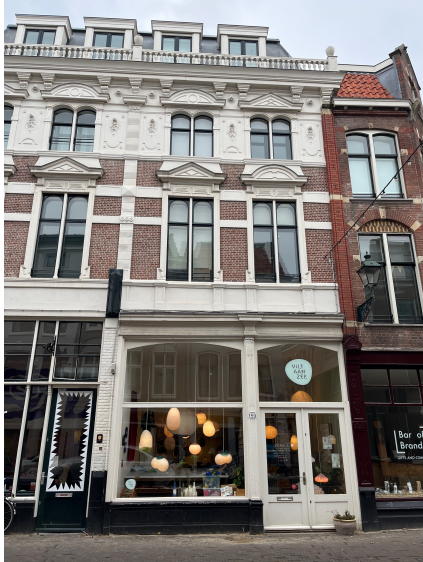
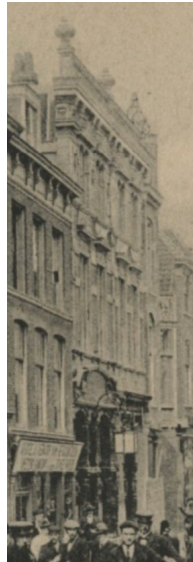
Voorgevel Boekhorststraat 153a (de rechter helft van het dubbelpand)

Op een foto uit 1903 staat Boekhorststraat 153. Bij inzoomen is de pui op de begane grond gedeeltelijk zichtbaar, welke lijkt te bestaan uit hout met gesneden kariatide-achtige profileringen. Nadien is de pui gewijzigd. De hardstenen voet, en de met cannelures uitgevoerde pilaster tussen het etalageraam en de deur zal van rond 1900 dateren. De deur met bovenlicht dateert uit de periode van rond 1900: voor die tijd bevond zich hier een portiek.

De gevel is boven de pui rijk uitgevoerd met onder meer gepleisterde sierbanden, timpanen en een kroonlijst op consoles. De balustrade die de gevel bovenaan beëindigd, is rond 2000 nieuw geplaatst naar oud model: op foto's uit de jaren tachtig is geen balustrade aanwezig, maar wel op een foto uit 1903. De zolder met dakkapellen is rond 2000 nieuw gerealiseerd, toen een verdieping aan het pand werd toegevoegd.

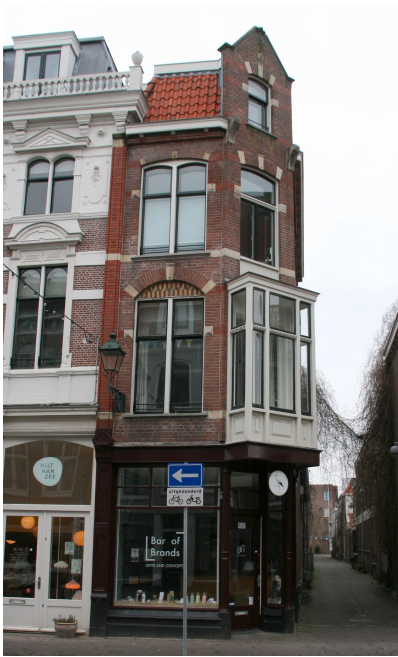
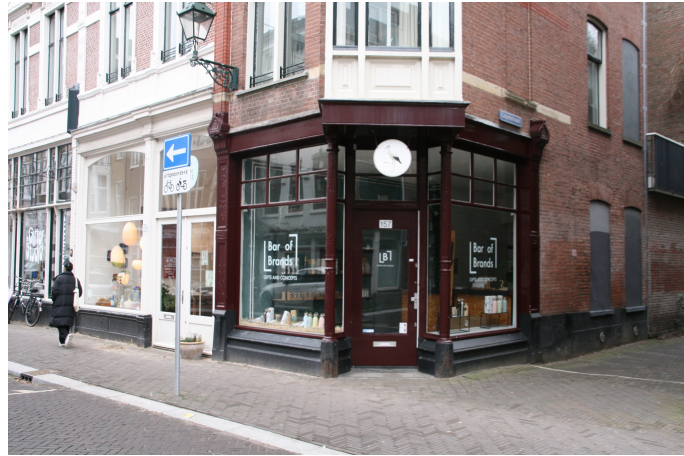
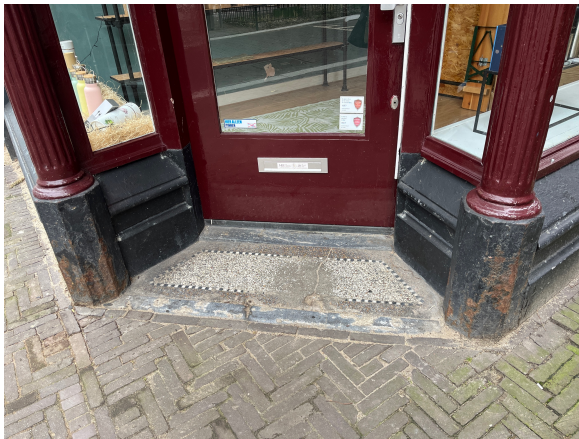
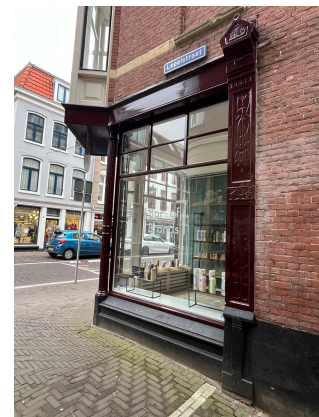
De voorgevels van het hoekpand zijn opgetrokken in rode baksteen, in kruisverband. Daarbij zijn de gevel aan de Boekhorststraat, de hoekgevel en het voorste gedeelte van de gevel aan de Lepelstraat voorzien van horizontale banden die parallel lopen aan de boven- en onderzijde van de vensters, en aan de wisseldorpels van de ramen. De winkelpui, uitgevoerd in Art Deco stijl, is grotendeels oorspronkelijk. Ook de granito vloer van het portiek is origineel.

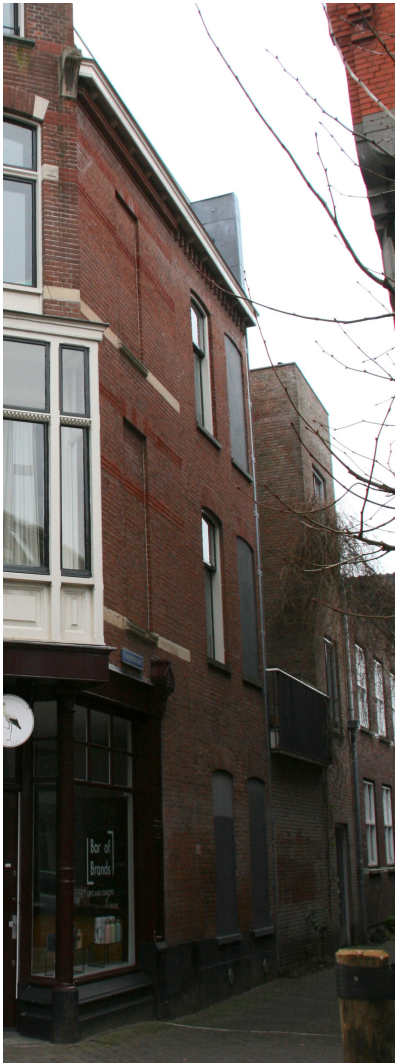
*De gevel aan de Lepelstraat.*

Zoals beschreven in het hoofdstuk *Geschiedenis aan de hand van documentatie*, is de gevel aan de Lepelstraat tijdens de eind 20<sup>ste</sup>-eeuwse renovatie ingekort. Het gesloopte gedeelte werd vervangen door nieuwbouw. In het oorspronkelijke gedeelte zijn beide blinde vensters links in de gevel en de vensteropeningen in de overige twee vensterassen bewaard gebleven. Vier van deze openingen zijn dichtgezet. De twee nog aanwezige tweelichts schuifvensters zijn oorspronkelijk.

In het oorspronkelijke geveldeel bevindt zich rechts van de linker travee een verticale bouwnaad. Links van deze naad is de gevel rijker uitgevoerd dan rechts daarvan. Ook de bovenbeëindiging van de geveldelen verschilt: onder de gootlijst op klosjes bestaat deze beëindiging links uit een horizontaal geprofileerde band, terwijl deze rechts als muizentand is uitgevoerd. Beide zijn voorzien van een hoge gepleisterde plint, waarbij die links van de naad vlak is uitgevoerd, en in de rechter een verspringing is opgenomen.

In de nieuwe achterbouw is op de eerste verdieping achter de rooilijn een balkon opgenomen. Geheel rechts in de gevel bevindt zich een moderne, standaard deur die via een poort het achterterrein ontsluit.

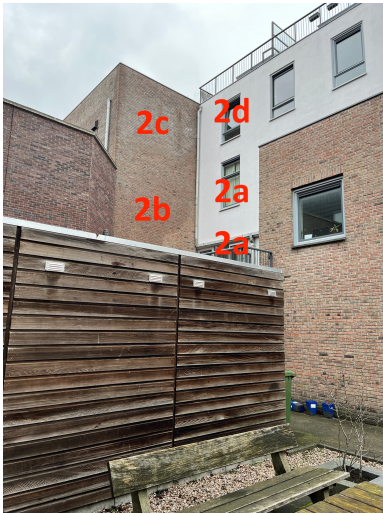
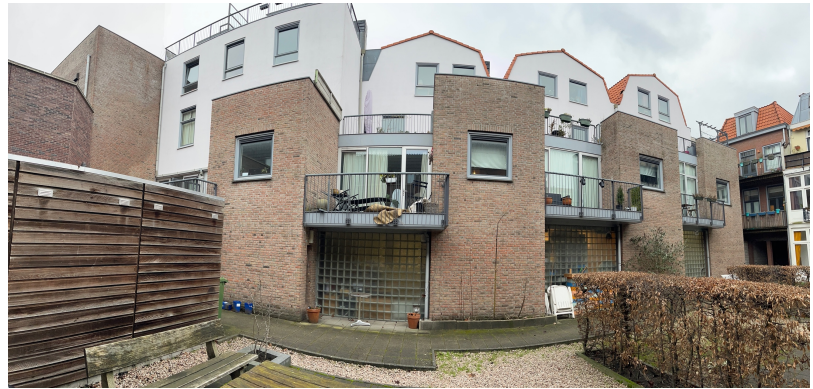
Foto links: de achterzijde van de woningen Lepelstraat 2a-d, met de huisnummers in rood toegevoegd.

Foto boven: panoramafoto (en daardoor iets vervormd) van de achtergevels van Boekhorststraat 151-167.

De achtergevels en de daken zijn tijdens de eind 20<sup>ste</sup>-eeuwse renovatie nieuw opgetrokken. Vanuit de Lepelstraat ontsluit een deur een poort die naar het binnenterrein aan de achterzijde van de panden aan de Boekhorststraat leidt. Vanuit deze poort is via een deur het trappenhuis naar de woningen toegankelijk.

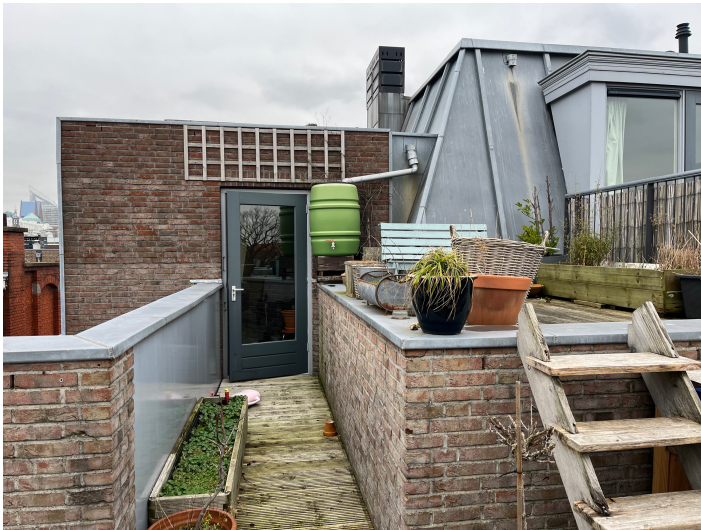
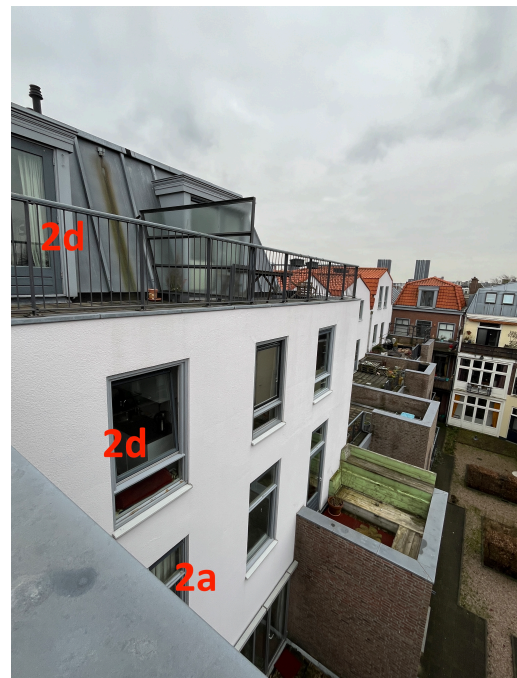
Foto boven: Het dakterras en de achtergevel van Lepelstraat 2c, onderdeel van het hoekpand, gezien richting de Boekhorststraat. Rechts het dak van Lepelstraat 2d, onderdeel van Boekhorststraat 153.

Foto rechts: De bovenwoningen van het dubbelpand Boekhorststraat 153, waarvan de linker travee thans de adressen Lepelstraat 2a en 2d omvatten.

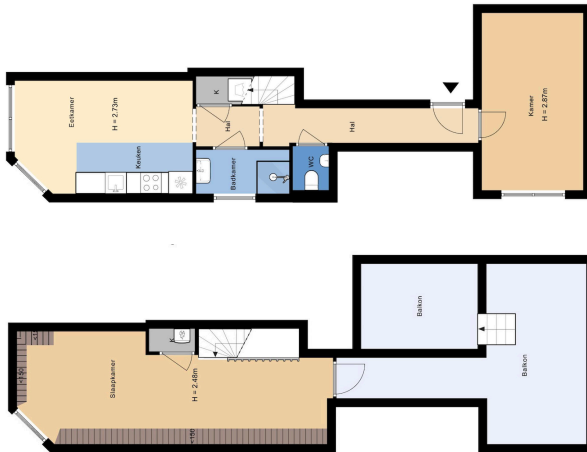
*Plattegronden van Lepelstraat 2c, boven de tweede verdieping, en onder de kapverdieping. Laatstgenoemde betreft een verdieping onder plat dak, met aan beide straatzijdes een (op de plattegrond in bruin aangegeven) voorschild. Deze kapverdieping is achter voorzien van een groot dakterras boven het nieuwbouwgedeelte (op de plattegrond in gebroken wit aangegeven). De Boekhorststraat is links. Tekeningen: Funda, vermoedelijk uit 2001.*

Lepelstraat 2c omvat de tweede en de kapverdieping van het hoekpand, en is ontsloten vanuit het gemeenschappelijke trappenhuis.

De voordeur ontsluit de gang op de tweede verdieping. De gang heeft twee verschillende vloerniveaus: gezien vanaf de Boekhorststraat bevindt het voorste gedeelte van de gang zich in het oorspronkelijke gedeelte van het hoekpand; het vloerniveau van dit gedeelte is een trede hoger dan het niveau daarachter: de achterste helft van de gang, met het lagere vloerniveau, bevindt zich in het nieuwbouwgedeelte.

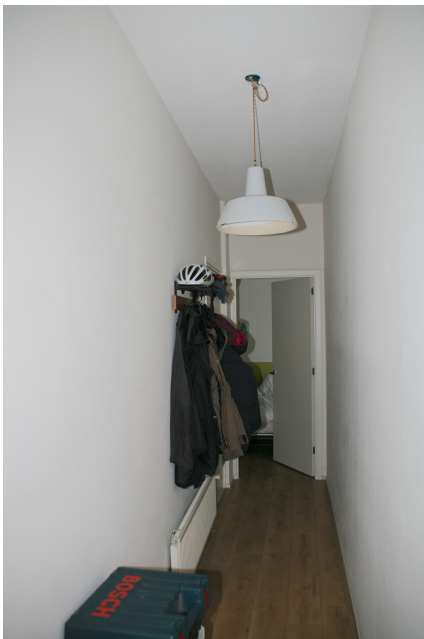
*Foto links: De gang gezien richting de achtergevel. Achter de deur bevindt zich de slaapkamer. Dit gedeelte bevindt zich in de nieuwbouw.*

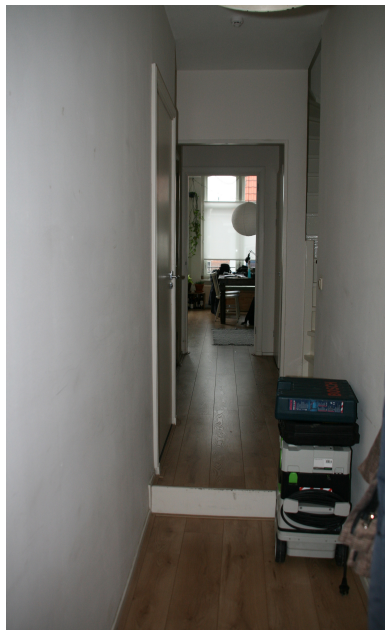
*Foto rechts: De gang gezien richting de Boekhorststraat. Het gedeelte met het hogere vloerniveau bevindt zich in het voorste bouwdeel van rond 1900. Rechts is een smal gedeelte van de trap naar de zolderverdieping zichtbaar. Daarachter bevond zich vóór de renovatie de trapgang vanuit de Boekhorststraat. Op de achtergrond is de keuken aan de voorzijde van het pand zichtbaar.*

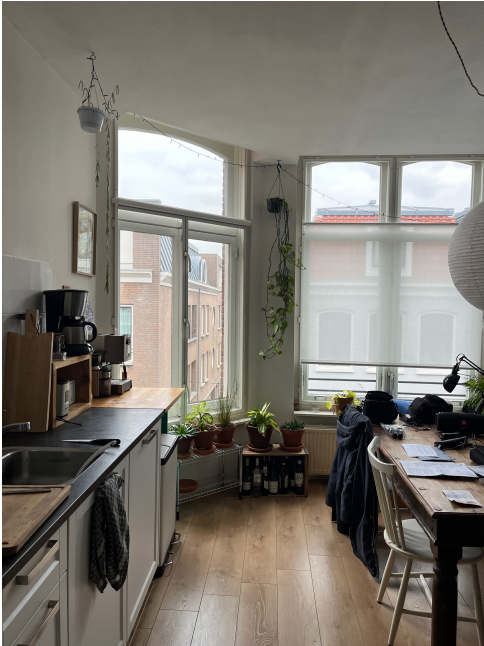
*De keuken gezien richting de Boekhorststraat. De vensters zijn voorzien van voorzetramen ter isolatie.*

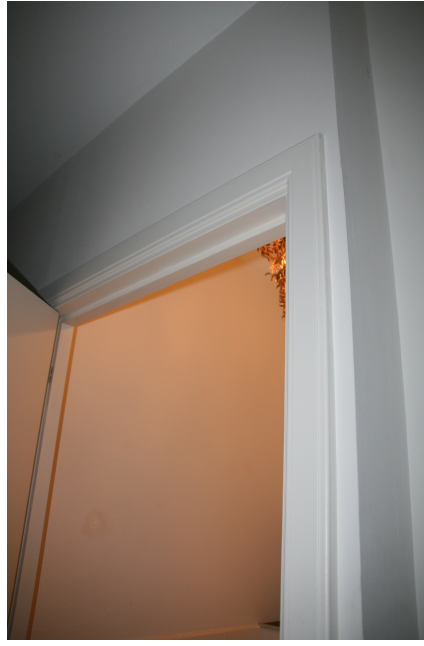
*Het geprofileerde deurkozijn van de deur tussen de keuken en de gang. Het kozijn is oorspronkelijk, de deur is nieuw.*

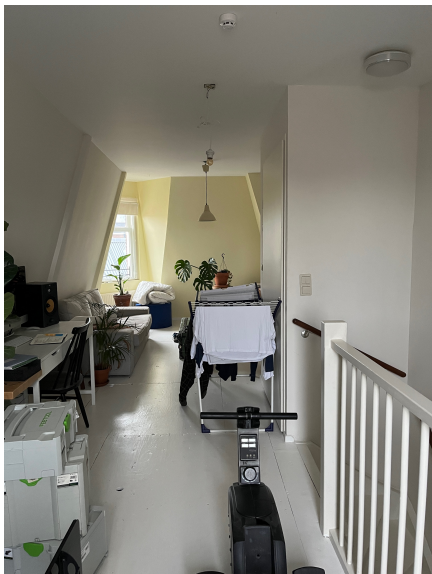
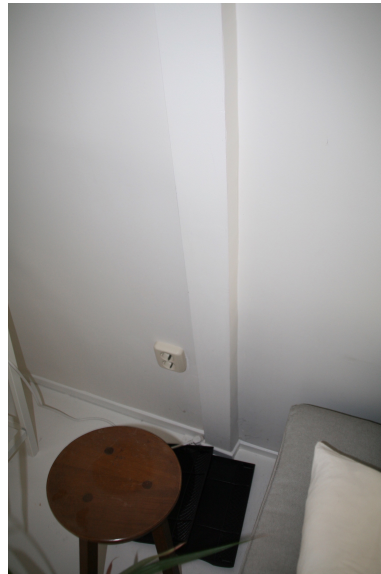
*Foto links: De zolderverdieping gezien richting de Boekhorststraat. De spantbenen van de voorschilden zijn vermoedelijk onderdeel van de eind 20<sup>ste</sup>-eeuwse renovatie, zie detailfoto rechts.*

De zolderverdieping is onderdeel van het oorspronkelijke gedeelte van het pand, maar deze is eind 20<sup>ste</sup> eeuw vrijwel geheel vernieuwd: vermoedelijk is alleen de top van de hoekgevel blijven staan: de strak vormgegeven spantbenen van de voorschilden wijzen erop dat deze voorschilden tijdens de eind 20ste-eeuwse renovatie geheel zijn vervangen. Ook hier is het oorspronkelijke venster, in genoemde topgevel, voorzien van een voorzetraam.

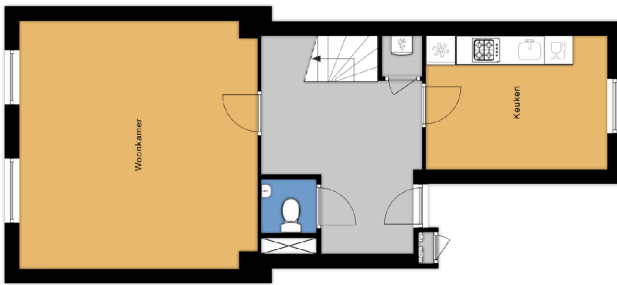
*Plattegronden van Lepelstraat 2d, bovenste derde verdieping, en onder de vierde verdieping. De Boekhorststraat is links. Tekeningen: Funda, vermoedelijk uit 2001.*

Bovenaan de gemeenschappelijke trap bevindt zich de voordeur van Lepelstraat 2d. Deze woning bestaat de rechter helft van de bovenste verdieping en de zolderverdieping van het dubbele pand Boekhorststraat 153. Deze twee verdiepingen vervangen de oorspronkelijke zolderverdieping welke laatste achter de voorgevel is gesloopt tijdens de eind 20<sup>ste</sup>-eeuwse renovatie. De woning Lepelstraat 2d dateert dan ook, afgezien van de voorgevel, uit laatstgenoemde periode, en heeft een interieur uit die tijd en later.
