Den Haag, Nobelstraat 1b-1h (Nobelhuis)

bouwhistorische verkenning

Opdrachtgever: Stadsherstel Den Haag.
Uitvoering: bureau voor bouwhistorisch onderzoek J.A. van der Hoeve
Onderzoeker(s): J.A. van der Hoeve.
onderzoeksperiode: september 2024

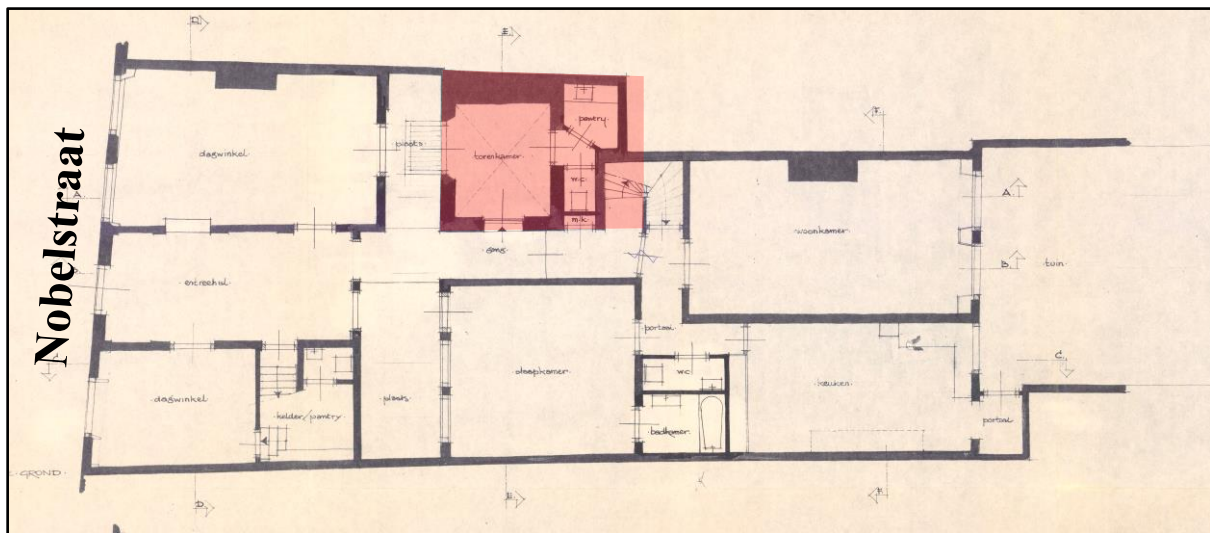
Plattegrond van de begane grond van Nobelstraat 1a-h volgens het ontwerp van november 1978, tekening van Jan Walraad architect (RCE pandsdossier). Ingetekend is het zogenaamde torengebouw, een klein onderdeel van het middeleeuwse patriciërshuis Nobelstraat 1-3. De naam torengebouw is ontleend aan de vierkante ruimten met kruisgewelven.

De datering omstreeks 1500 wordt bevestigd door de bouwhistorische gegevens. De kelder met het kruisgewelf heeft een vroeg-16^{de}-eeuwse karakteristiek. En ook de kruisgraatgewelven van de eerste en tweede verdieping, versierd met sterpatronen in stucwerk hebben een laatgotisch karakter, passend bij een bouwperiode omstreeks 1500.

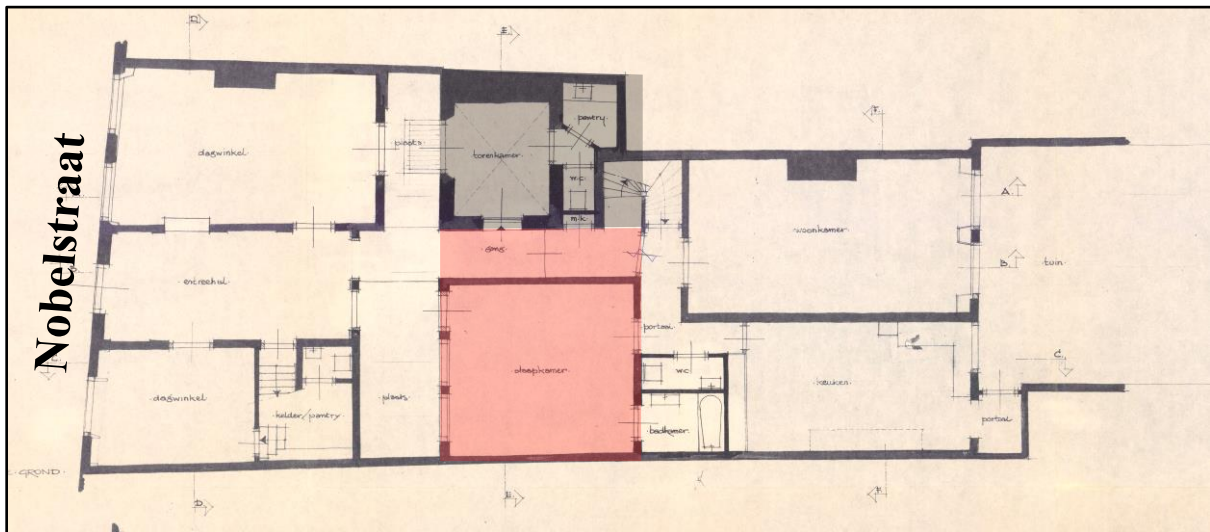
Plattegrond van de begane grond van het pand Nobelstraat 1b-1h volgens het ontwerp van november 1978, tekening van Jan Walraad architect (RCE pandsdossier). In rood is de voorvleugel uit 1607 aangegeven, waarin de 'huwelijkskamer' op de eerste verdieping met de wapens van Margriet van Droogendijck en Anthonie van der Noot.

Op de kaart van Bos en Van Harn uit 1616 staat de nieuwe voorvleugel uit 1607/1608 getekend, een tweelaags vleugel met een zadeldak. De indeling van de voorgevel is globaal

weergegeven. Inwendig zijn balklagen van moer- en kinderbinten herkenbaar, waarvan de consoles reeds zijn benoemd. Ook de kapconstructie heeft een vroeg-17^{de}-eeuws karakter.

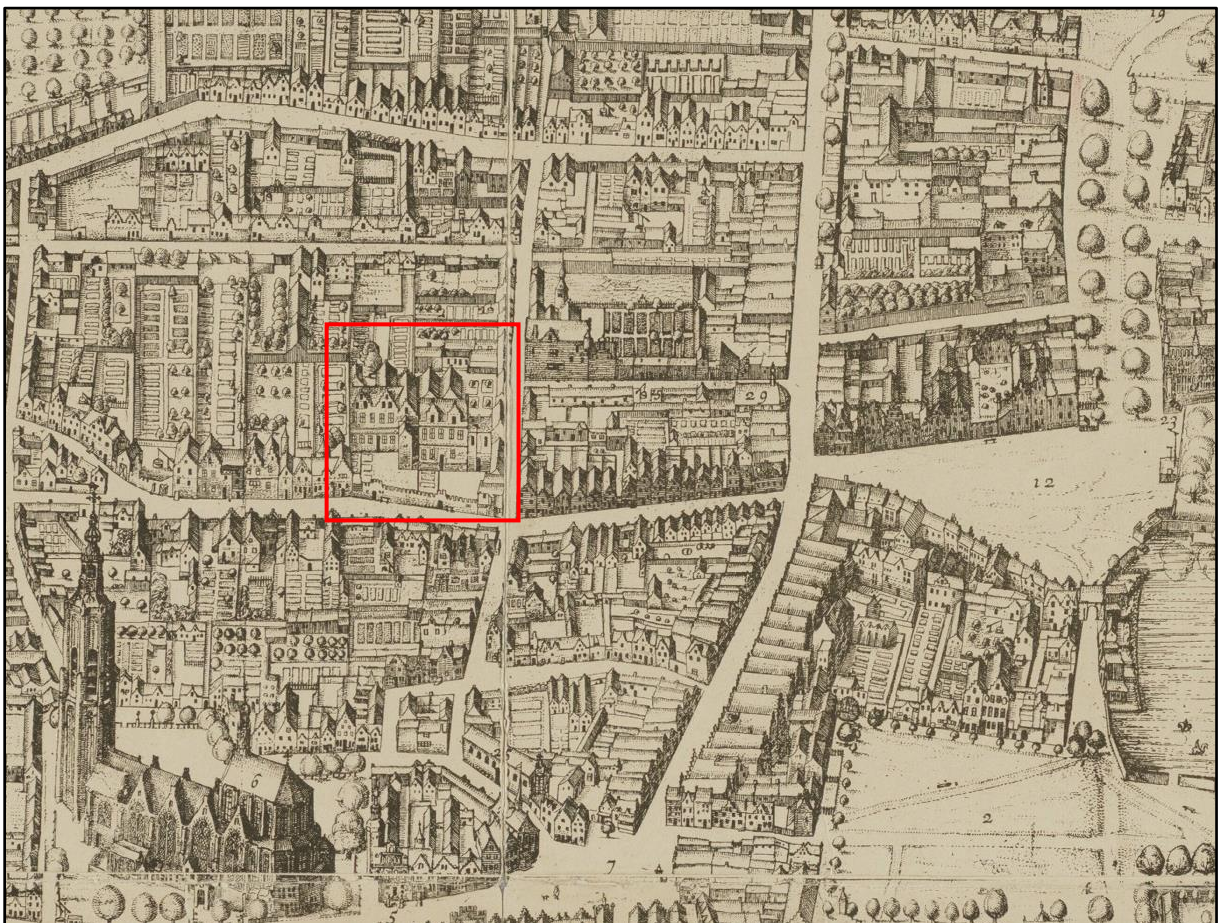
Gedeelte van de vogelvluchtplattegrond van Den Haag door C. Bos en J.J. van Harn uit 1616/ reprint uit 1919 (HGA beeldbank, nr. z.gr. 0007a). Duidelijk zichtbaar zijn de panden Nobelstraat 1/3 en 5, beide met een voorplein (basse-cour).

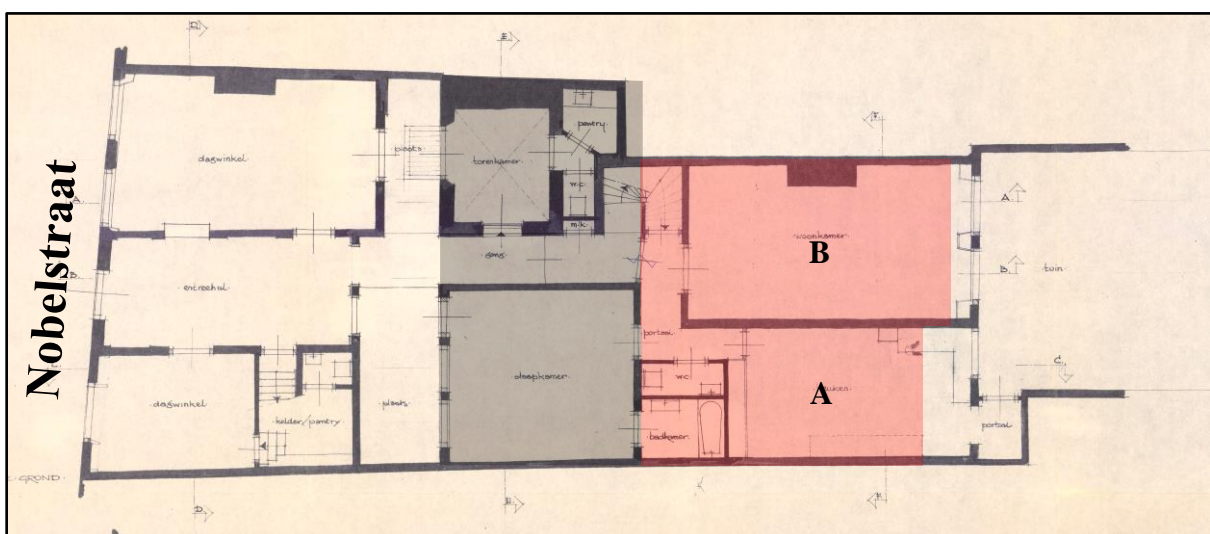
Plattegrond van de begane grond van Nobelstraat 1b-1h volgens het ontwerp van november 1978, tekening van Jan Walraad architect (RCE pandsdossier). Ingetekend zijn twee opeenvolgende uitbreidingen (A en B) aan de achterzijde van het achterhuis, vermoedelijk uit de periode 1620-1630.

Het huwelijk van Dirk of Diederik (van Beieren) van Schagen en Margriet van der Noot was van korte duur. Bij de geboorte van hun zoon Willem in 1608 stierf Margriet in het kraambed. Dirk woonde daarna voornamelijk in Schagen, het huis in Den Haag was voornamelijk een pied-à-terre voor zijn werkzaamheden aan het Hof. Dat zal ook de reden zijn voor gedeeltelijke verhuur. Toch investeerde hij nog aanzienlijk in zijn huis aan de Nobelstraat. Hij kocht en verbouwde diverse huizen aan de Oude Molstraat. En waarschijnlijk heeft hij ook de achterbouw van Nobelstraat 1b-1h laten bouwen. Het archeologisch en bouwhistorische onderzoek van 1984 onderscheidt hierin drie bouwfasen.⁷

Eerst kwamen twee smalle uitbouwen aan de achterzijde tot stand. Deze zijn verlengd en samengevoegd onder één kap omstreeks 1630. Toen moet ook de huidige achtergevel tot stand zijn gekomen. Belangrijke aanwijzingen zijn gevonden in de balklagen. Deze zijn niet meer herkenbaar in de huidige toestand. Bij de verbouwing omstreeks 1630 moet ook de kap van de voorvleugel zijn aangepast door de aanpassing, verlenging van de bestaande schaargebinten tot twee langgerekte halfspanten, waarop de nokgebinten uit de oorspronkelijke constructie uit 1607 zijn herplaatst. Ook dat valt in de huidige situatie niet meer te verifiëren.

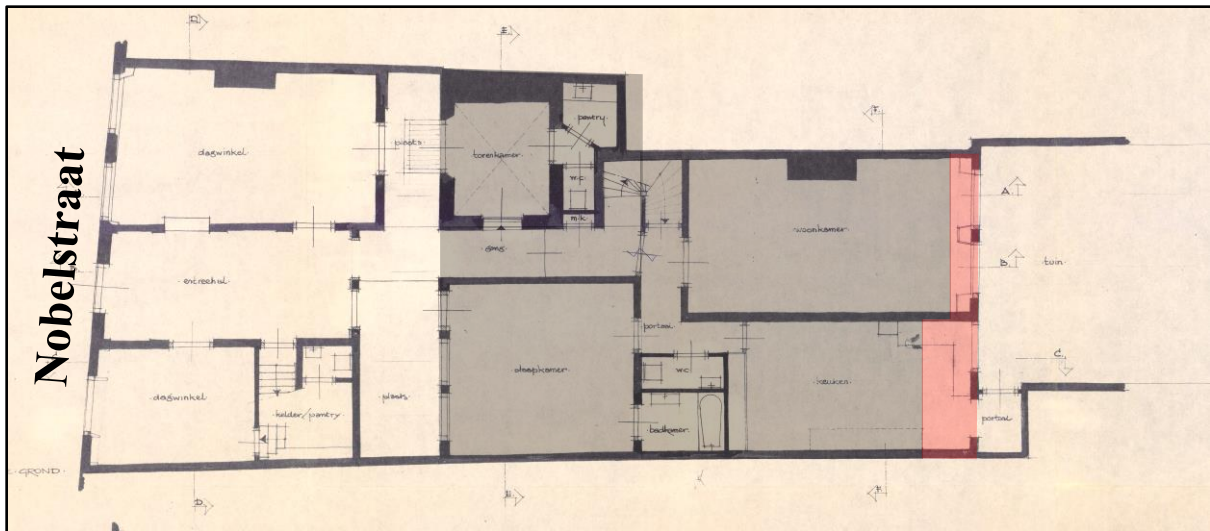
Plattegrond van de begane grond van Nobelstraat 1b-1h volgens het ontwerp van november 1978, tekening van Jan Walraad architect (RCE pandsdossier). Ingetekend zijn aanpassingen uit circa 1630. Tot deze bouwfase behoort ook de schuilkerk op de zolder.

De katholieke schuilkerk op de zolder moet ook uit 1630 stammen, aangezien hij oorspronkelijk onderdeel is van de constructie. De hoge vensters in de achtergevel wijzen op een bijzondere functie.

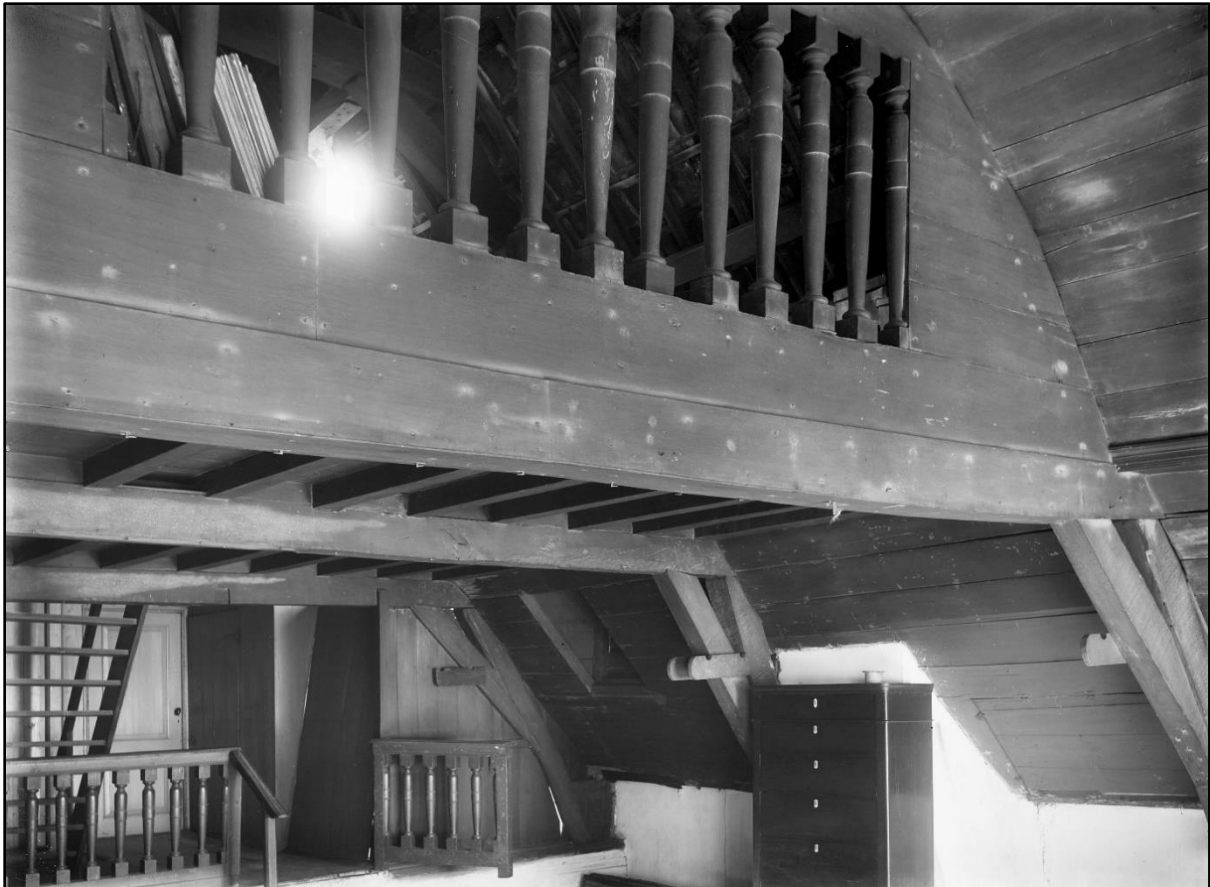
Overzicht van de schuilkerk op zolder, foto uit juli 1912 (RCE beeldbank, 015032). Op de spanten zijn 'haken' zichtbaar van een veel profanere functie, namelijk dragers voor droogstokken voor de was.

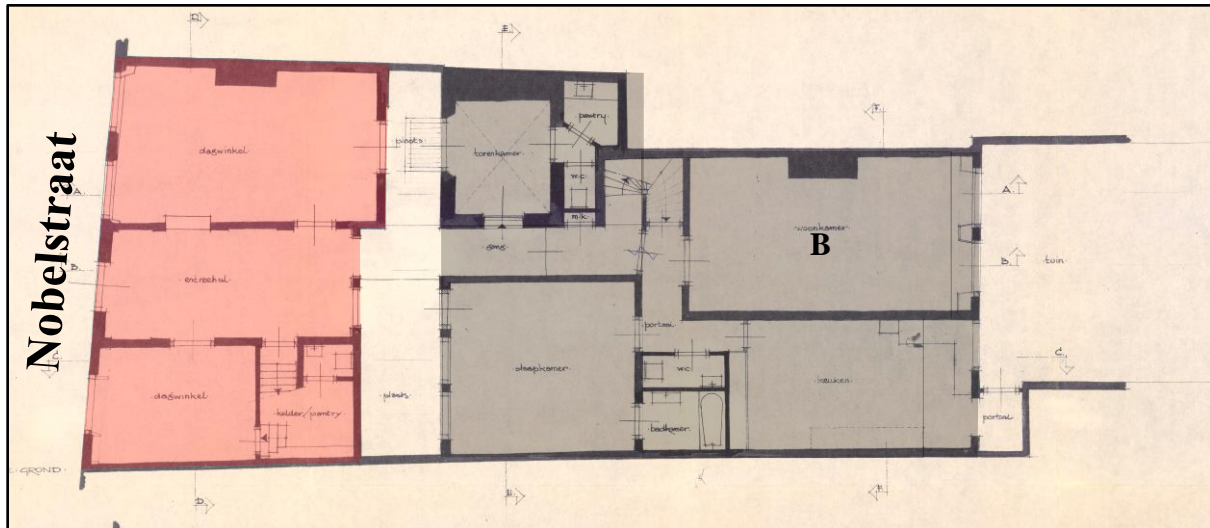
Plattegrond van de begane grond volgens het ontwerp van november 1978, tekening van Jan Walraad architect (RCE pandsdossier). In rood is ingetekend het huis op de basse-cour uit 1687, aansluitend op de rooilijn van de Nobelstraat.

De datering van het voorhuis valt te herleiden uit een vergunning voor de aanleg van stoepen op 3 december 1687.

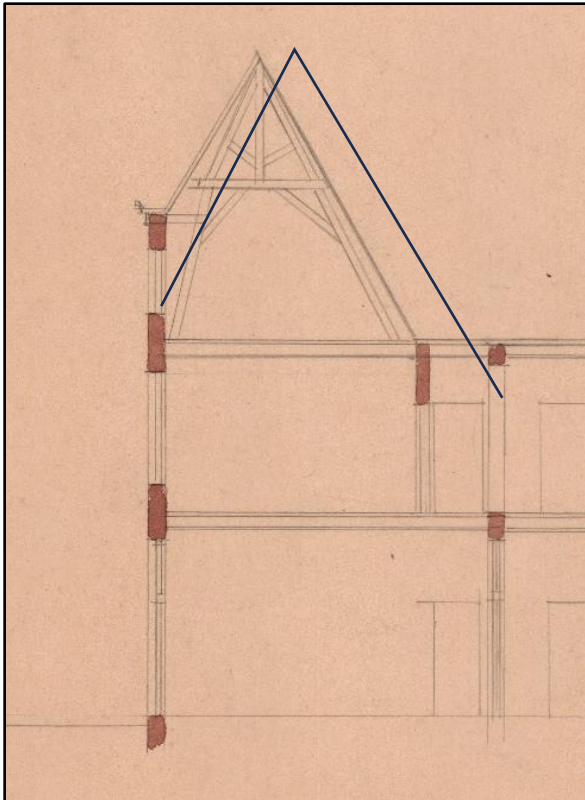
Langsdoorsnede van het voorhuis van Nobelstraat 1b-1h uit de periode 1940-1960 (HGA collectie historische bouwtekeningen, NL-HaHGA_8086-01_1631_0001). Ingetekend de vermoedelijke contour van de 17^{de}-eeuwse kap. De dwarskap aan de achterzijde hoort niet tot de 17^{de}-eeuwse opzet. Die is pas bij de 18^{de}-eeuwse verhoging tot stand gekomen.

In 1732 verwierf de arts Abraham de Rouw het huis, dat hij ging bewonen samen met zijn zuster Adriana de Rouw, weduwe van dominee Westerhoff.¹³ Mogelijk heeft hij het voorhuis verhoogd en voorzien van de huidige drielaags voorgevel. De asymmetrische kapvorm, het platte deel aan de achterzijde en de hoogte van de voorgevel ten opzichte van de kapconstructie onderschrijven de secundaire verhoging. Om het trappenhuis tot op de zolder te kunnen verlengen, kreeg de kap een haakse uitbouw met een schilddak aan de achterzijde. Daarmee ontstond de huidige L-vormige opzet van de kap.

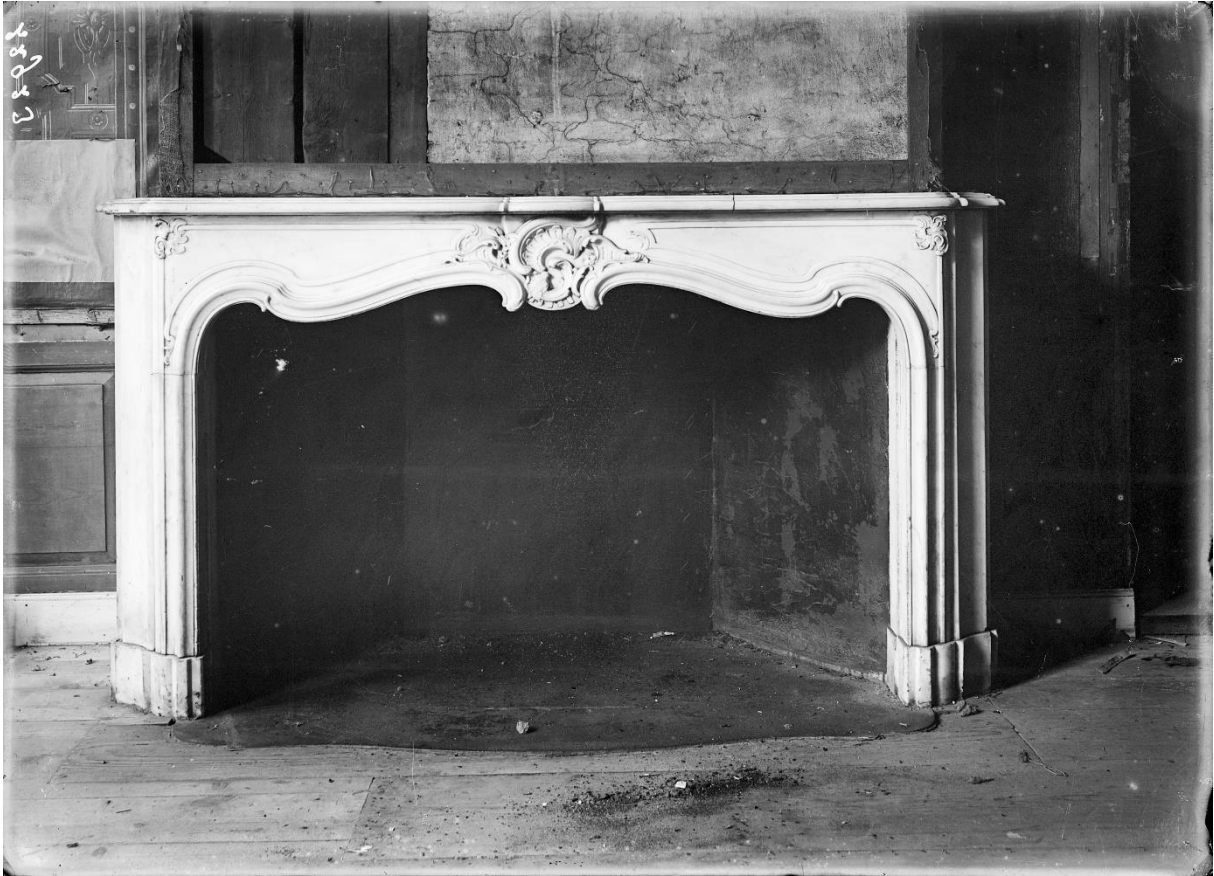
Eén van de witmarmere schoorsteenmantels in het achterhuis, foto A. Alexander uit 1910 (RCE beeldbank, 022923). Deze schoorsteenmantel is verdwenen uit het pand ten tijde van het gebruik door het meubelbedrijf Baltus.

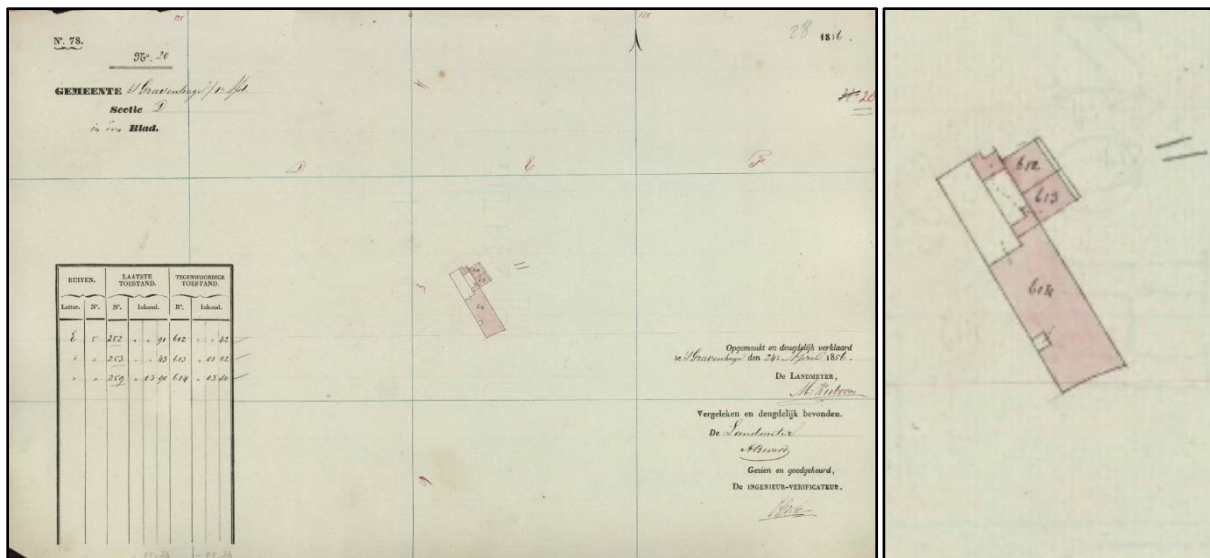
Kadastrale registratie van de aanpassing van het perceel van Nobelstraat 1b-1h in verband met de bouw van een uitstek tegen het buurpand Oude Molstraat 26 in dienstjaar 1856 (Kadaster, hulppkaart_GVH01_D_28).

Voor het dienstjaar 1856 staat in het Kadaster een aanpassing geregistreerd, namelijk de sloop van het achterste deel van het uitstek voor één van de panden aan de Oude Molstraat (Oude Molstraat 26).

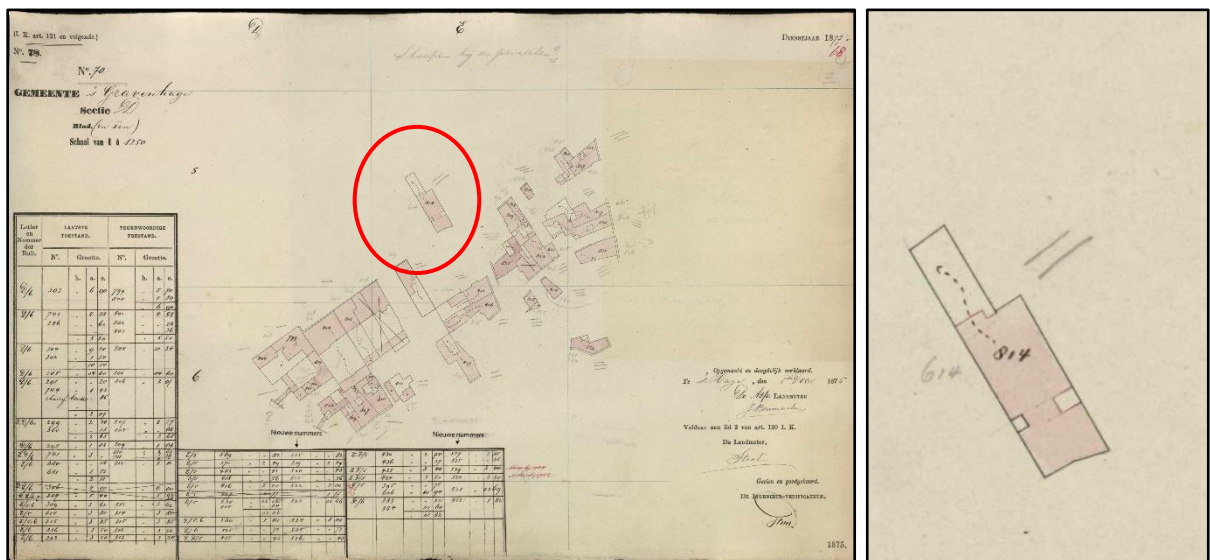
Kadastrale registratie van de bouw van een serre tegen de achtergevel van Nobelstraat 1b-1h in het dienstjaar 1877 (Kadaster, hulppkaart_GVH01_D_68).

Vanaf 1874 was Samuel Arnoldus Lennaers de volgende eigenaar, commissieair in effecten.²⁰ Hij heeft een erker tegen de achtergevel laten bouwen, die bij het kadaster in het dienstjaar 1877 is geregistreerd (bouwjaar 1876).²¹ Daarna volgde Samuel Johannes als eigenaar, de zoon van Samuel Arnoldus Lennaerts (vanaf 1902). De commissieair in effecten Johan Samuel Wagner was tot 1922 de volgende eigenaar.²² In deze periode kwam het gebouw in belangstelling van de monumentenzorgers, zoals blijkt uit een artikel van J. van Breen uit 1912²³ en de registratie van het pand in de Voorlopige Lijst. De Voorlopige Lijst is de voorganger van de huidige lijst van Rijksmonumenten.

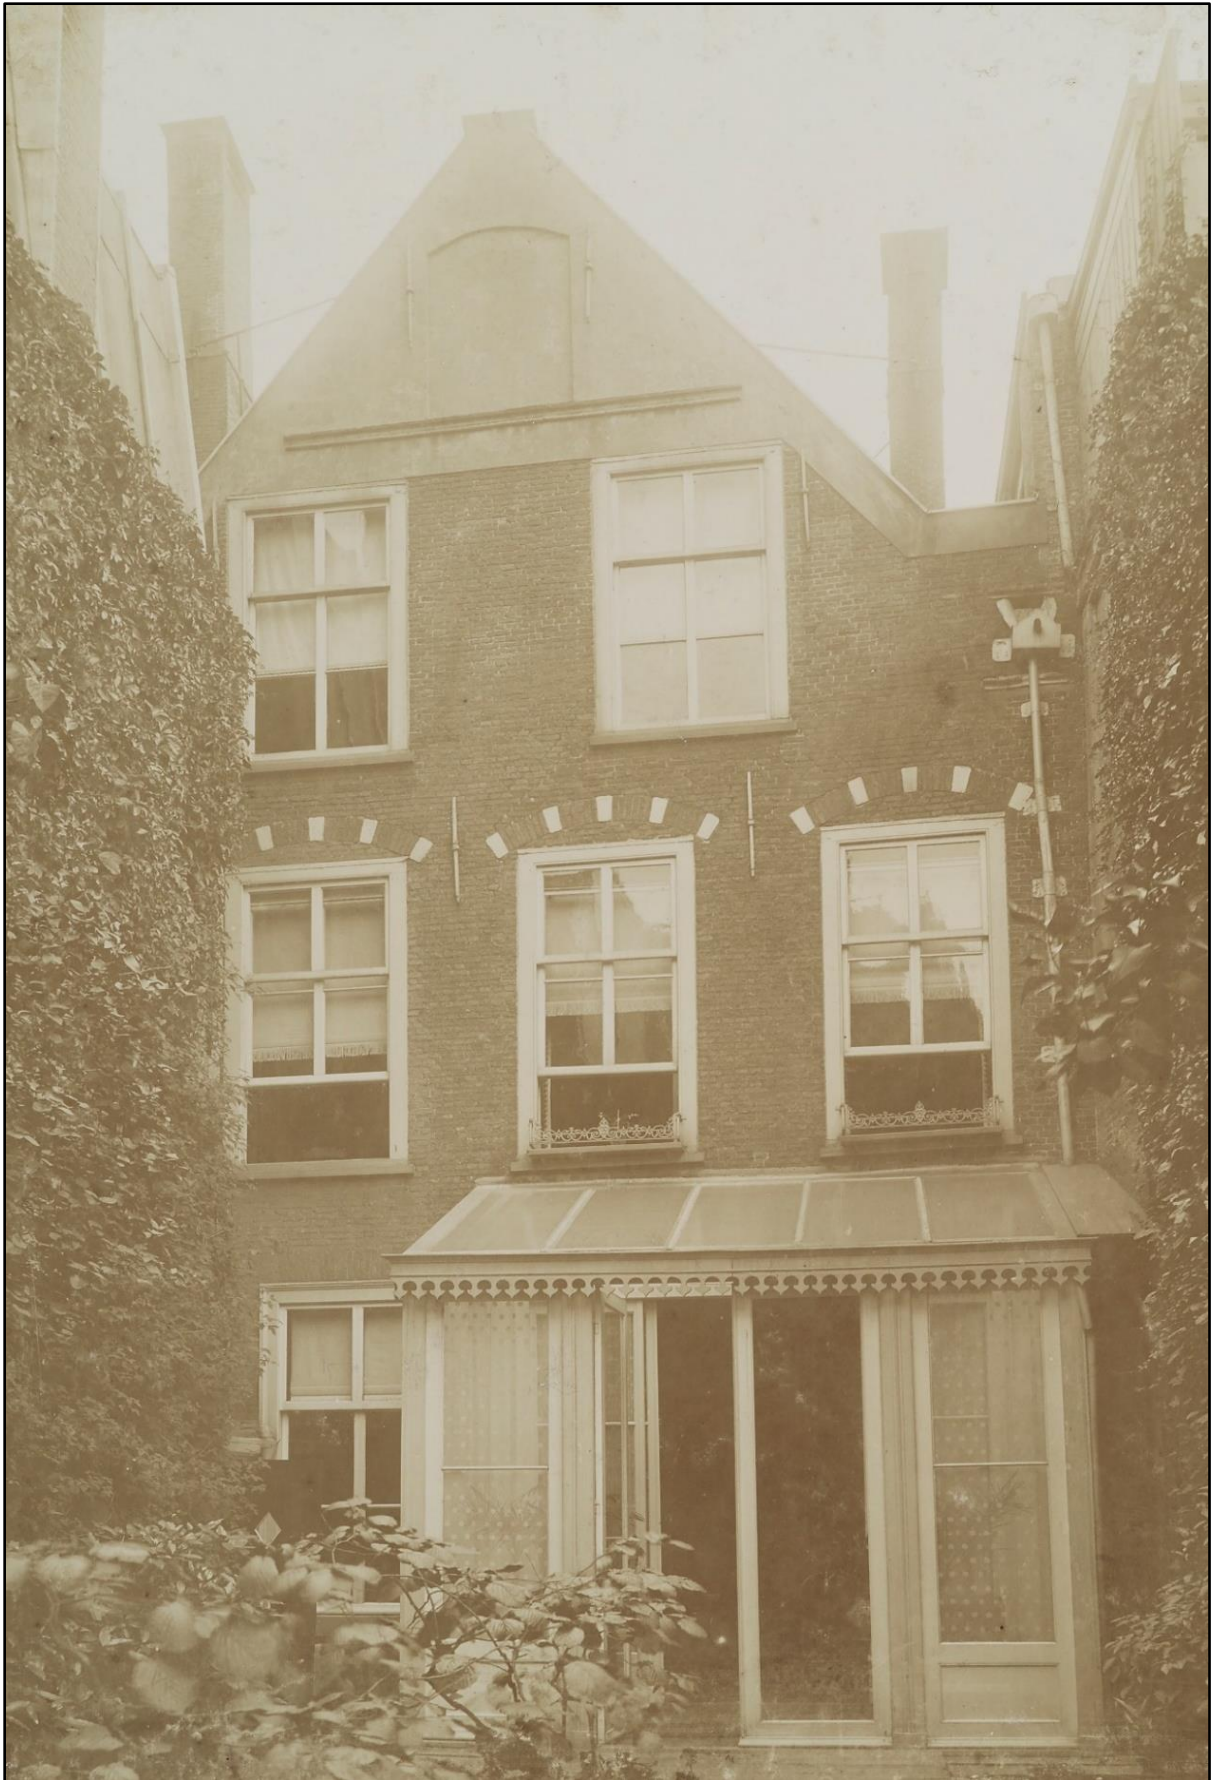
De achtergevel omstreeks 1912 (RCE beeldbank, OF-00256). Volgens de kadastrale registratie dateert de serre uit 1876.

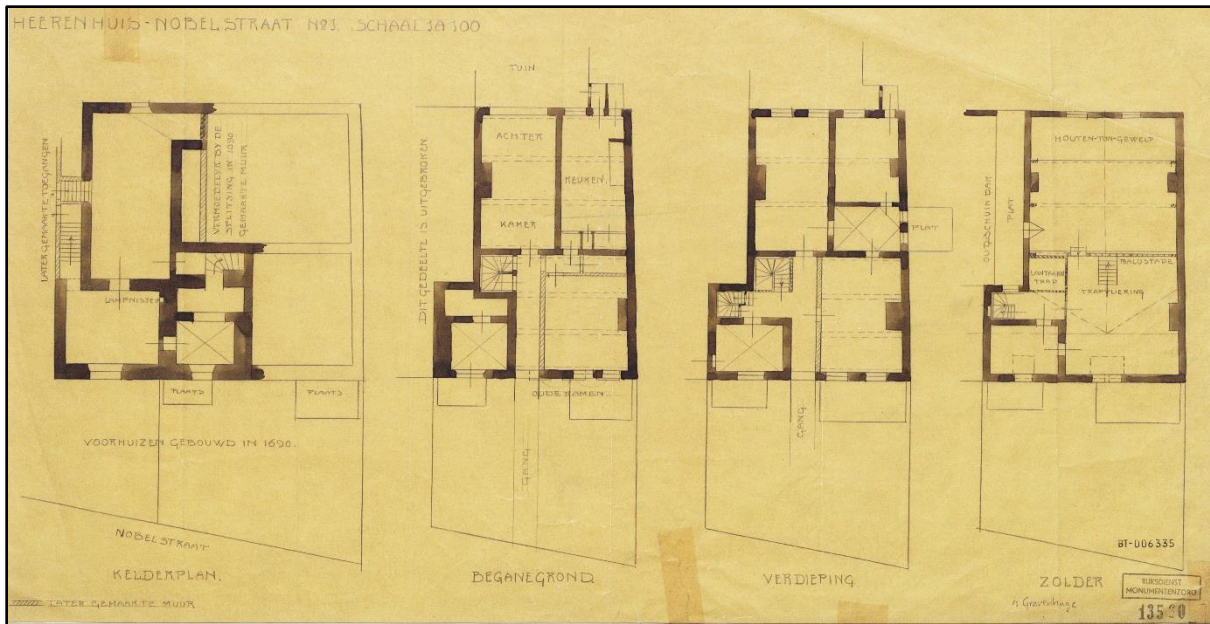
Plattegronden van het huis Nobelstraat 1a-1b uit 1912 (RCE beeldbank, BT-006335). Interessant is de weergave van 'oude ramen'.

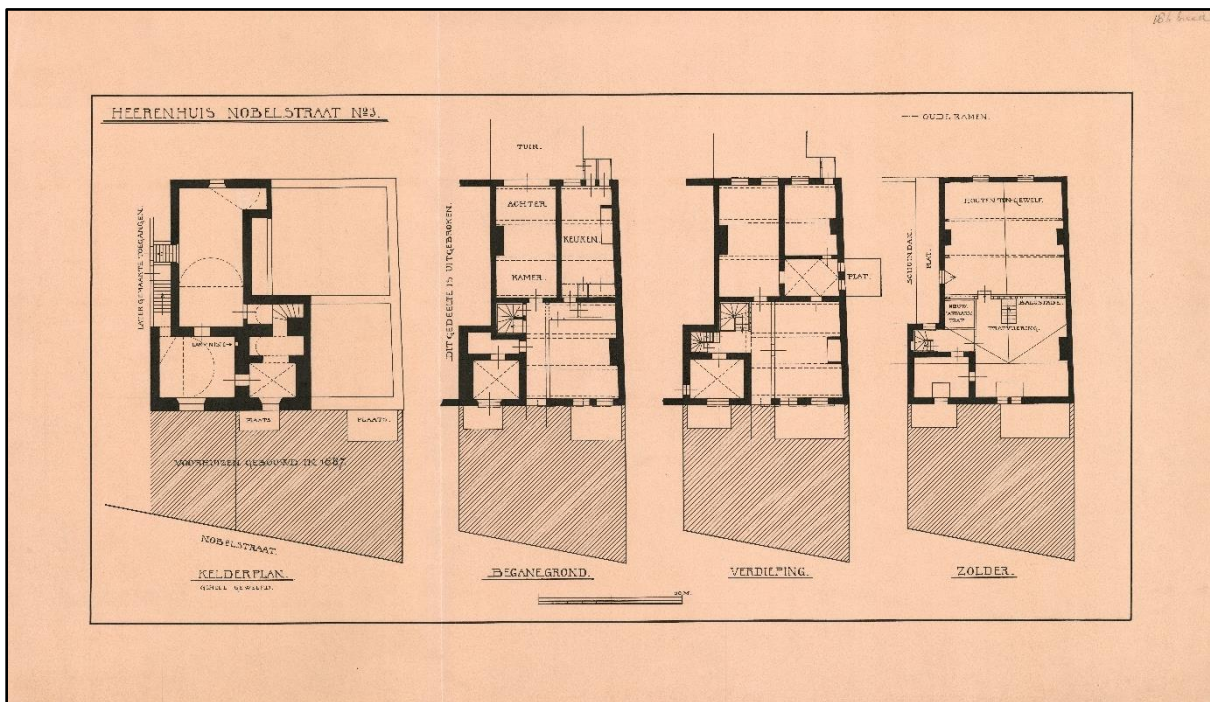
Plattegronden van het huis Nobelstraat 1a-1b, zoals gepubliceerd in het artikel van J. van Breen in het bulletin van KNOB in 1912 (HGA collectie historische bouwtekeningen, NL-HaHGA_8086-01_1632_0001).

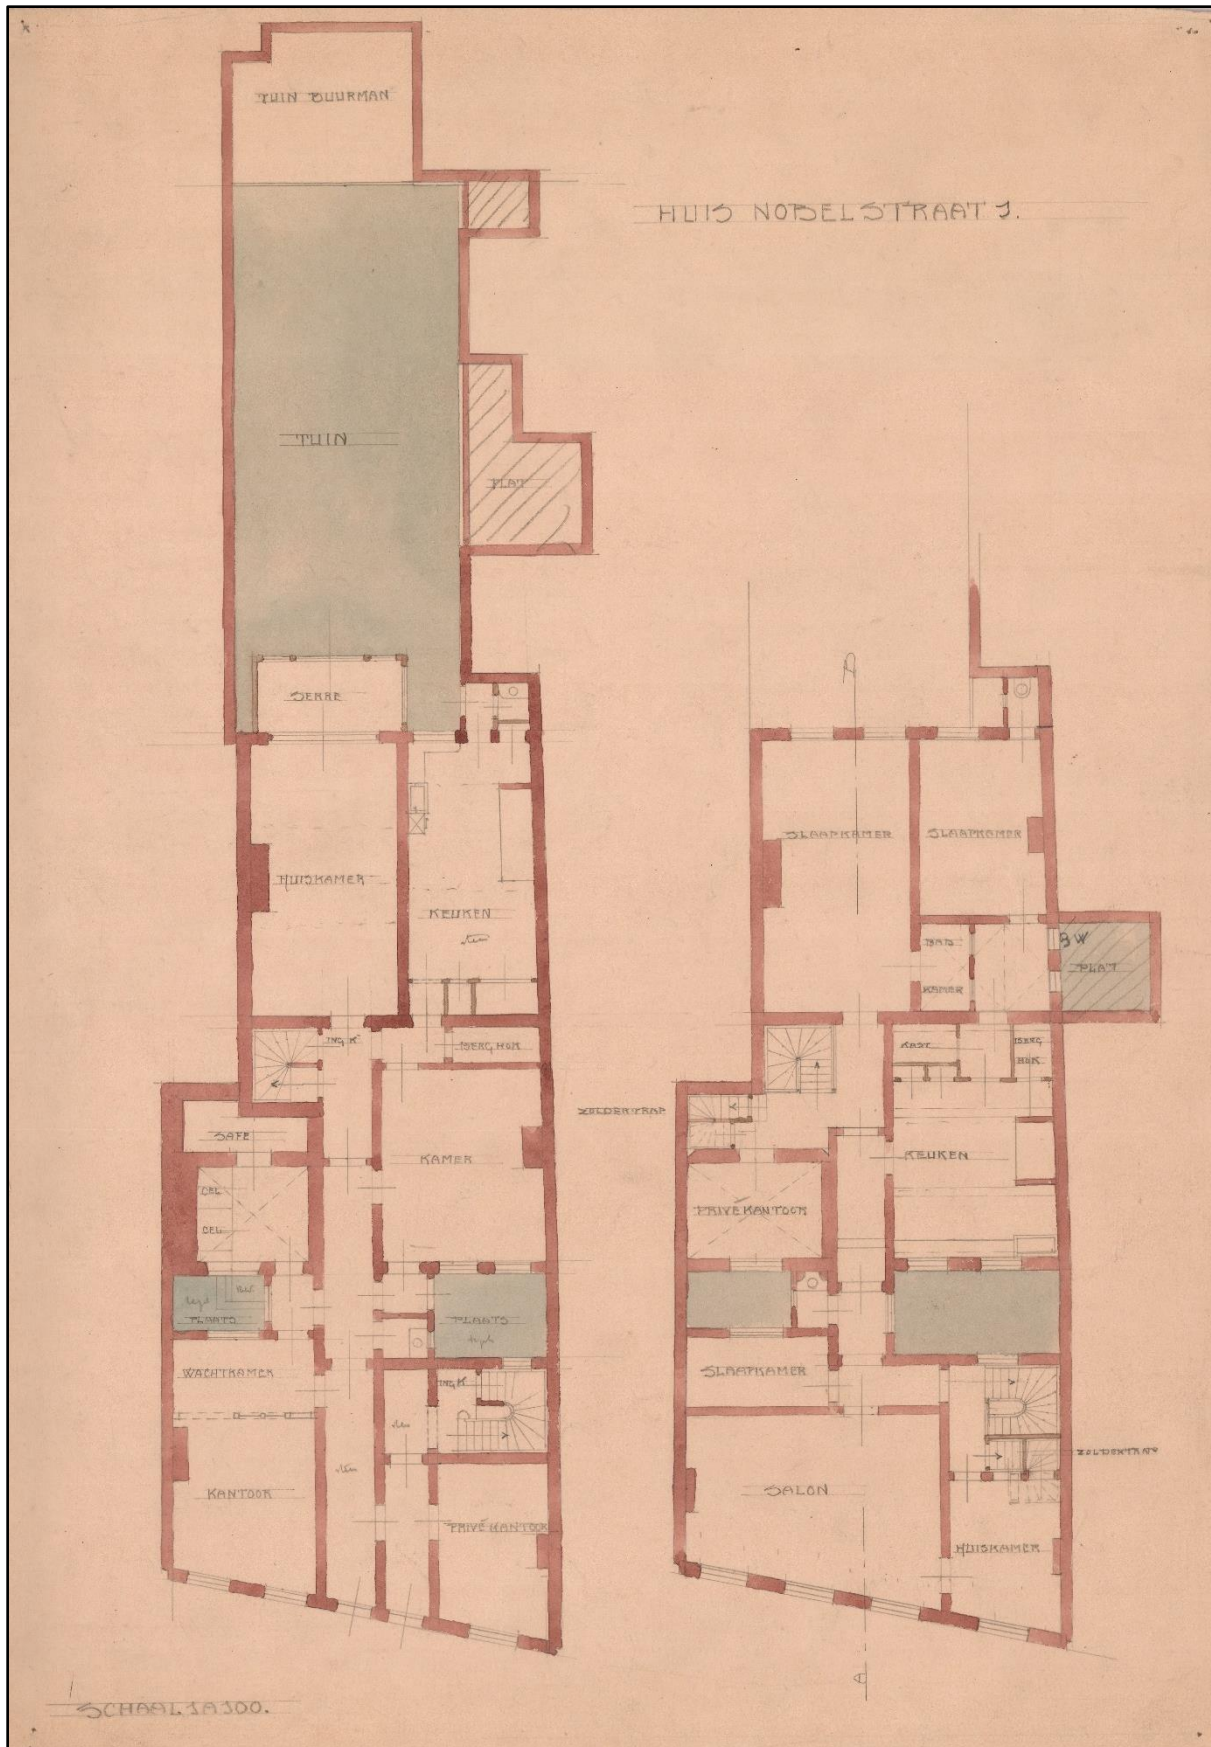
Plattegrond van de begane grond (links) en eerste verdieping (rechts) uit de periode 1940-1960 (HGA collectie historische bouwtekeningen, NL-HaGGA_8086-01_1630_0001). Op de begane grond bevinden zich twee kantoren.

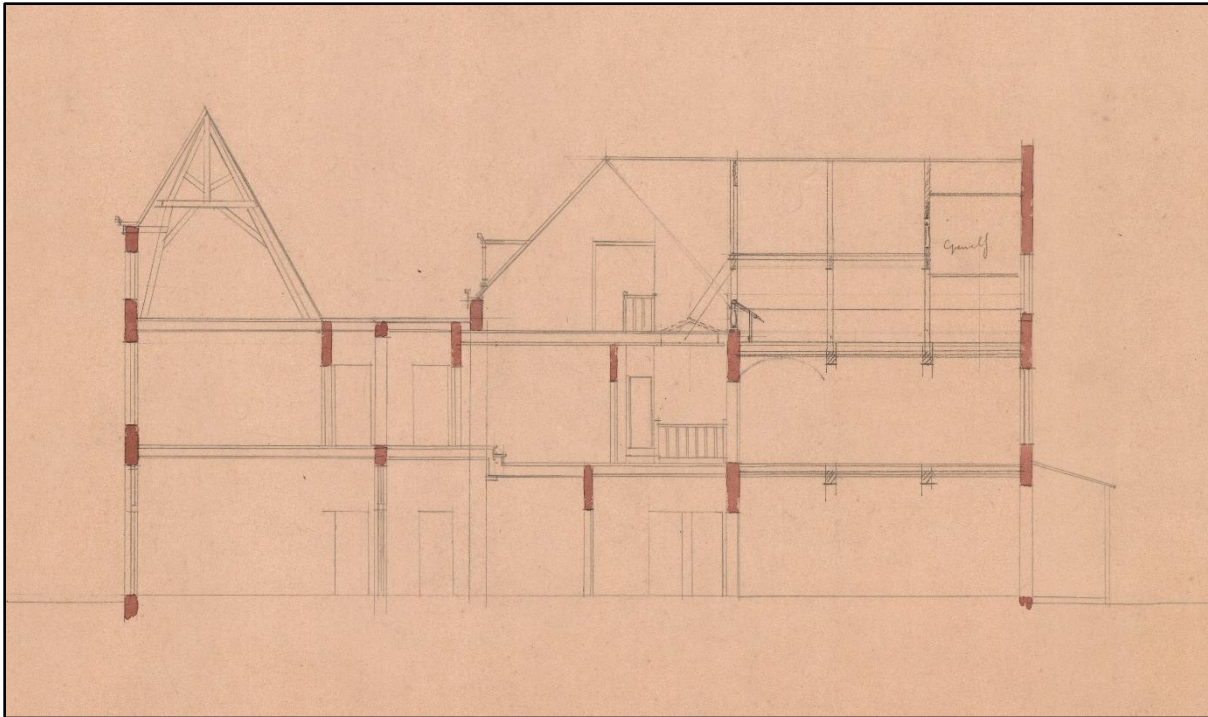
Langsdoorsnede van Nobelstraat 1b-1h uit de periode 1940-1960 (HGA collectie historische bouwtekeningen, NL-HaHGA_8086-01_1631_0001).

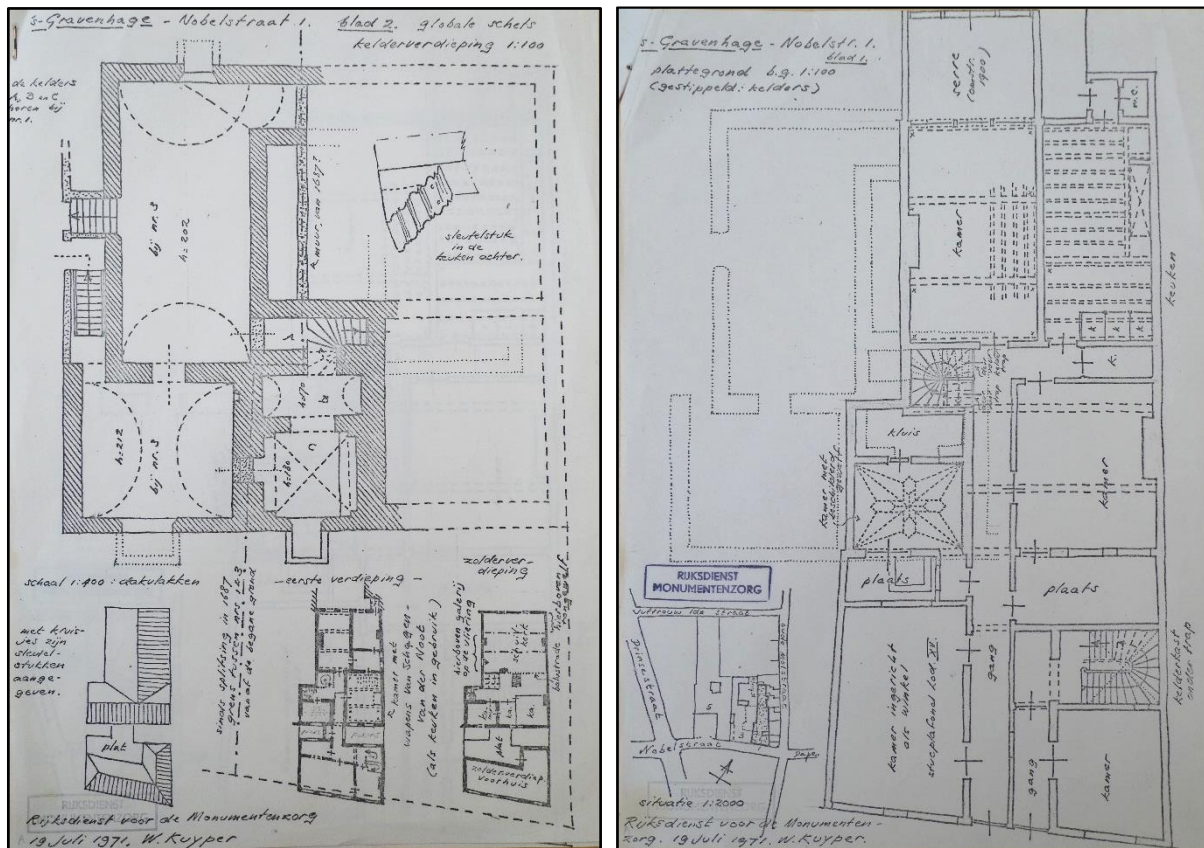
Kopieën van schetstekeningen van de kelder (links) en begane grond van het pand Nobelstraat 1b-1h, opgemaakt naar aanleiding van een inspectiebezoek ter plaatste op 19 juli 1971 door W. Kuyper van de Rijksdienst voor de Monumentenzorg (RCE pandsdossier).

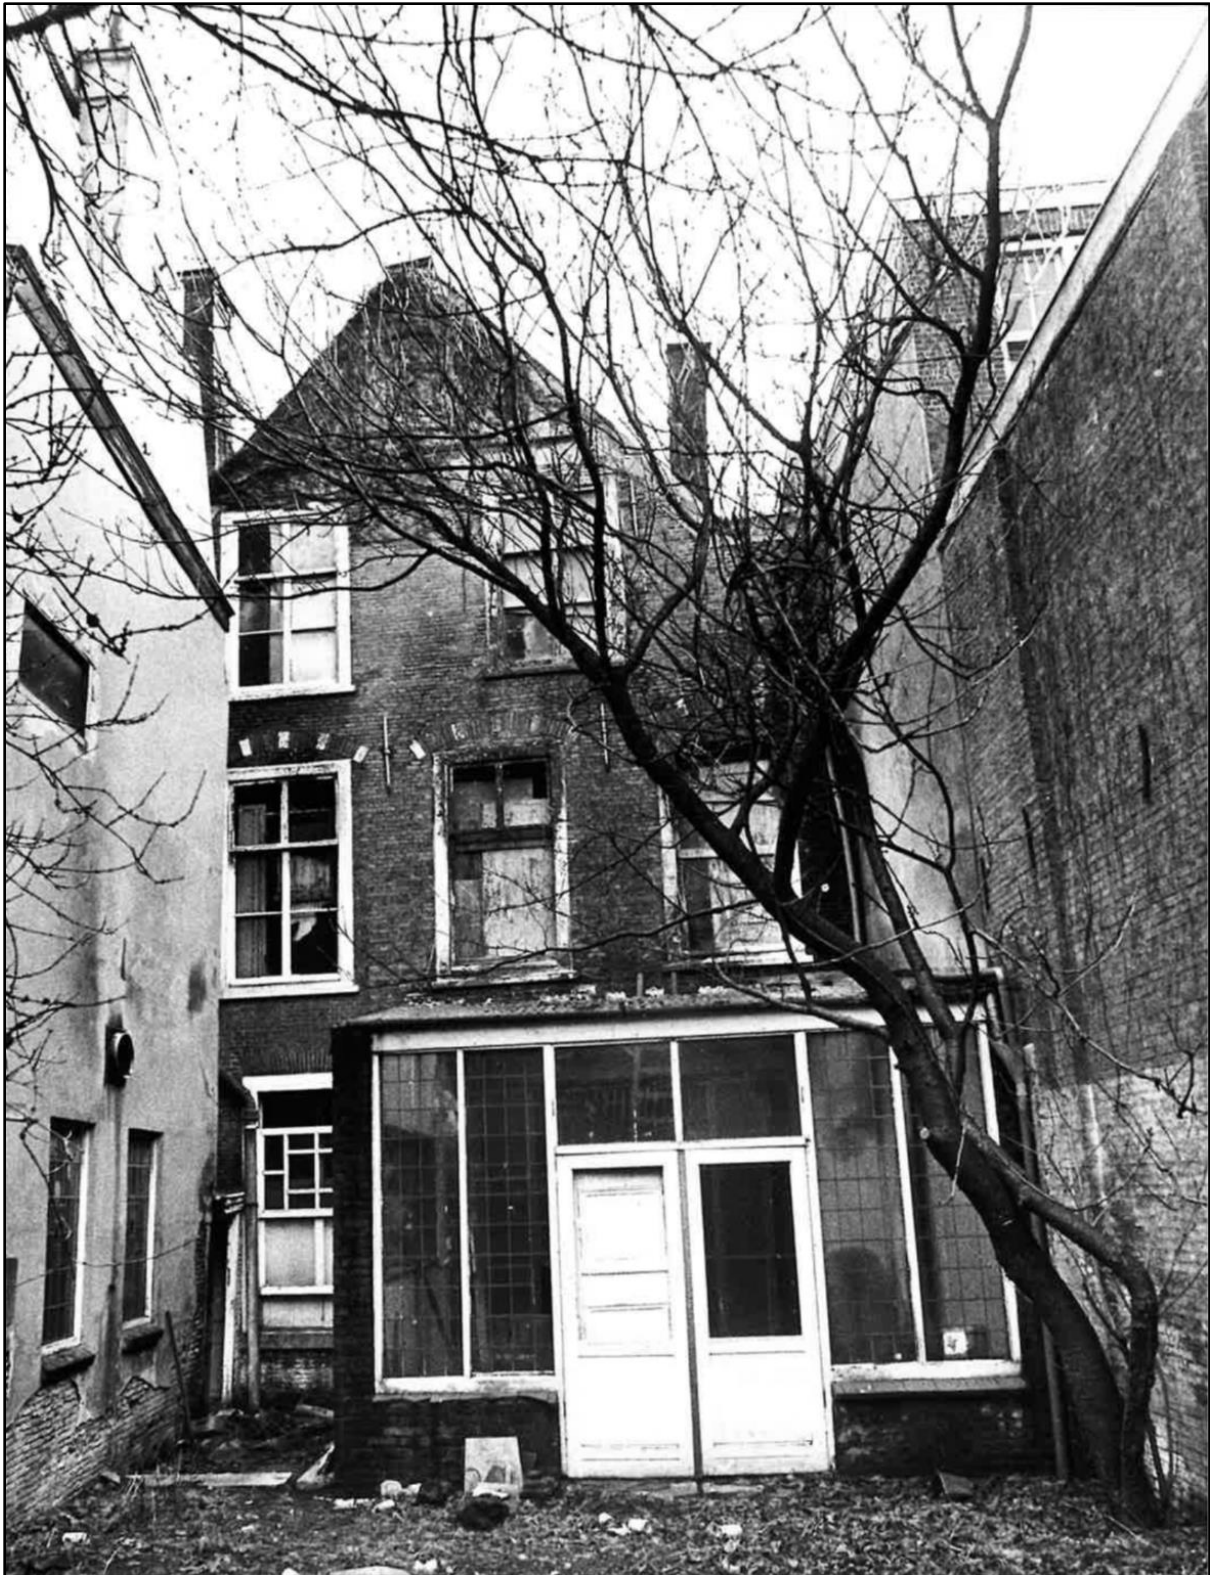
De achtergevel van het achterhuis omstreeks 1982 (Stadsherstel Den Haag, pandsarchief). Op de begane grond is de serre uit 1876 herkenbaar, meermaals verbouwd en gewijzigd. Het middelste venster op de eerste verdieping toont duidelijke brandsporen.

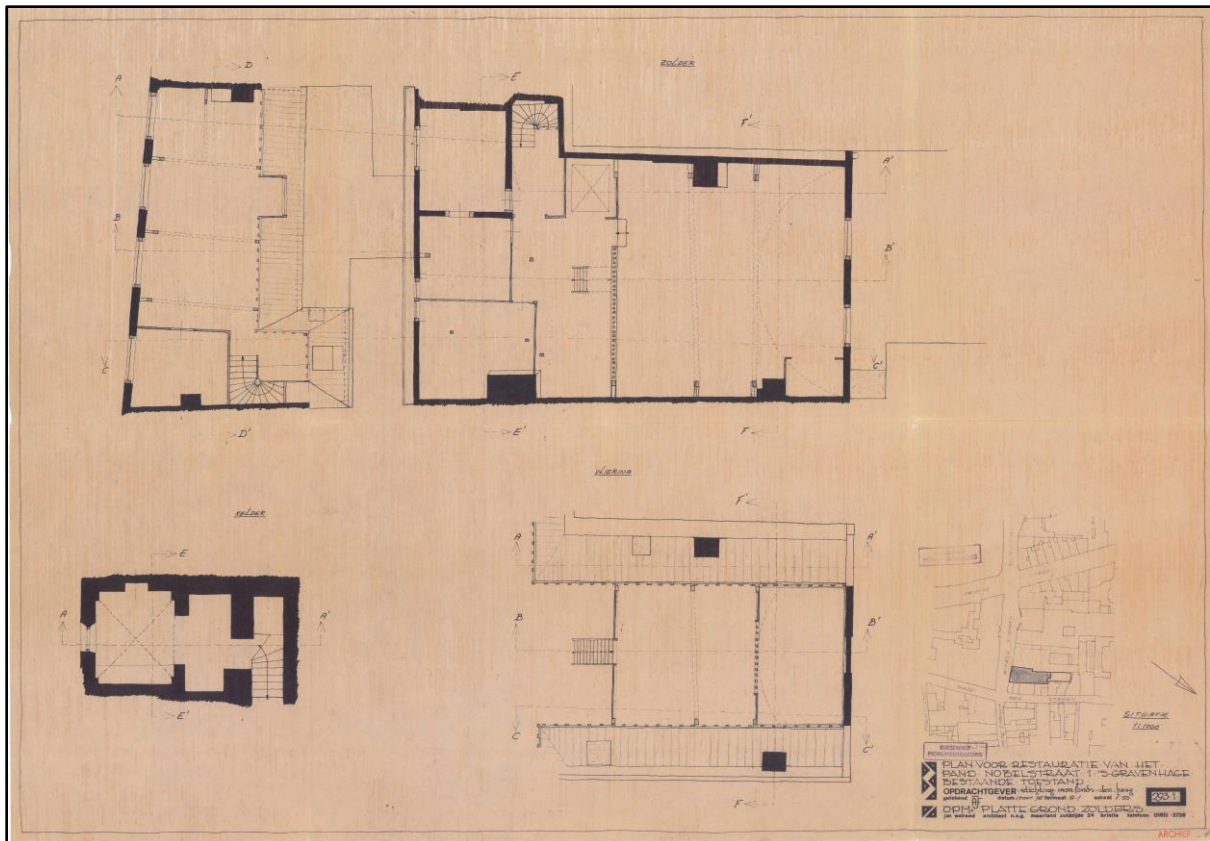
Plattegronden van de kelder en zolder in bestaande toestand in november 1978, tekening van Jan Walraad architect (RCE pandsdossier).

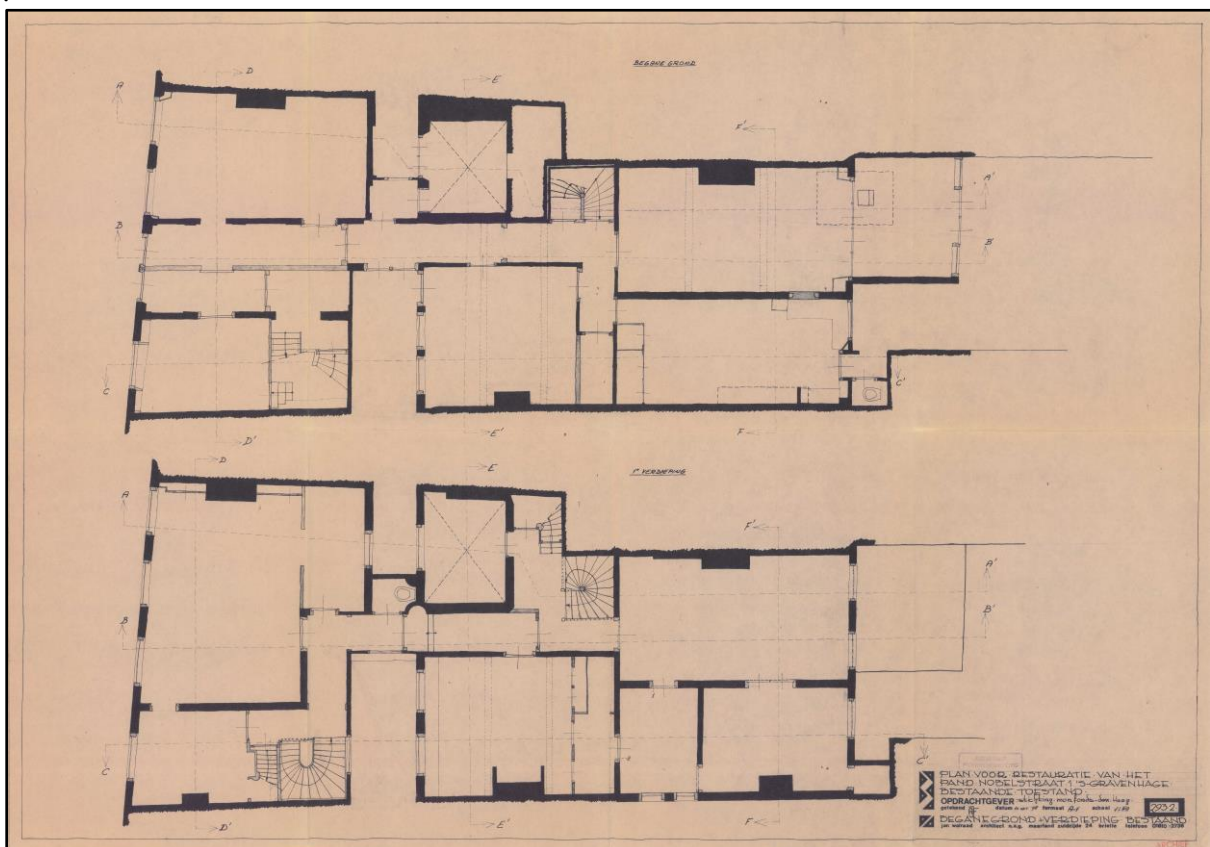
Plattegronden van de begane grond en eerste verdieping in bestaande toestand in november 1978, tekening van Jan Walraad architect (RCE pandsdossier).
