Den Haag, Nobelstraat 1b-1h (Nobelhuis)

bouwhistorische verkenning

Opdrachtgever: Stadsherstel Den Haag.
Uitvoering: bureau voor bouwhistorisch onderzoek J.A. van der Hoeve
Onderzoeker(s): J.A. van der Hoeve.
onderzoeksperiode: september 2024

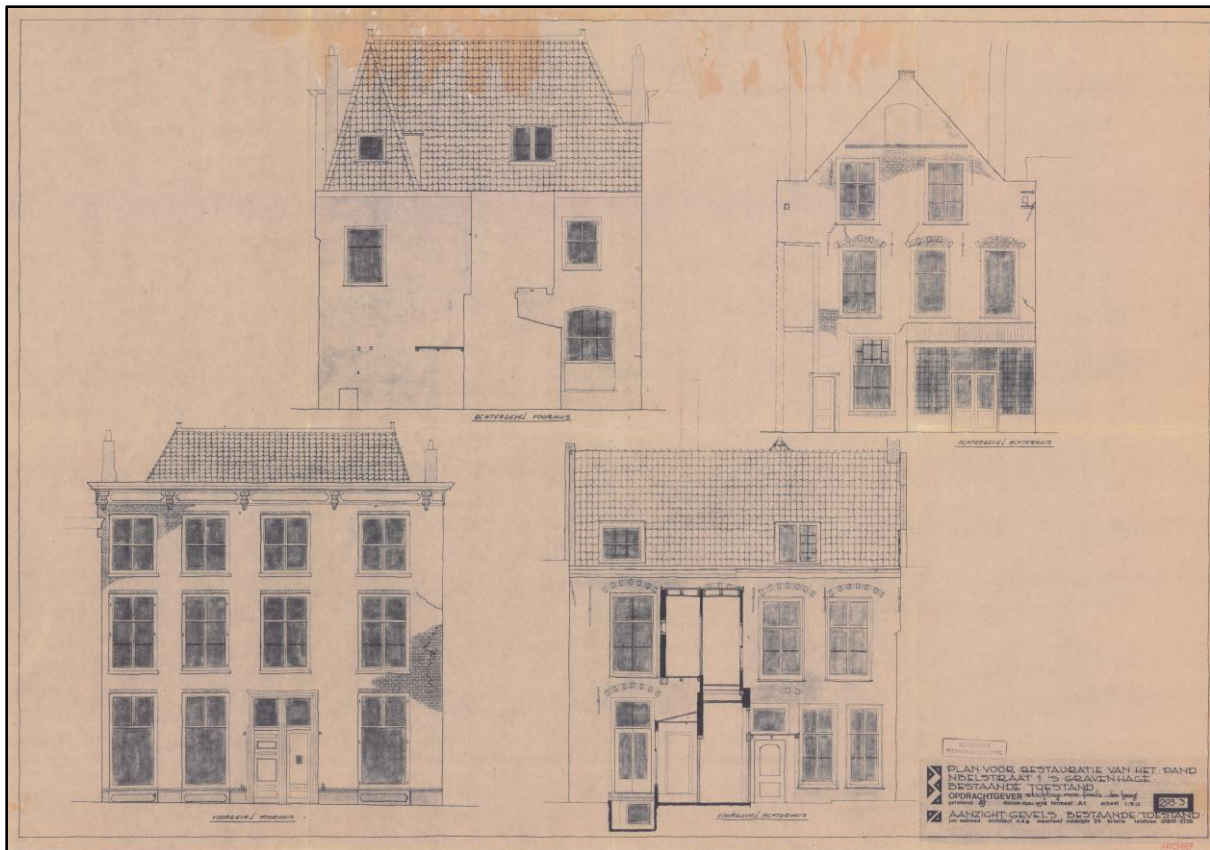
Gevels in bestaande toestand in november 1978, tekening van Jan Walraad architect (RCE pandsdossier).

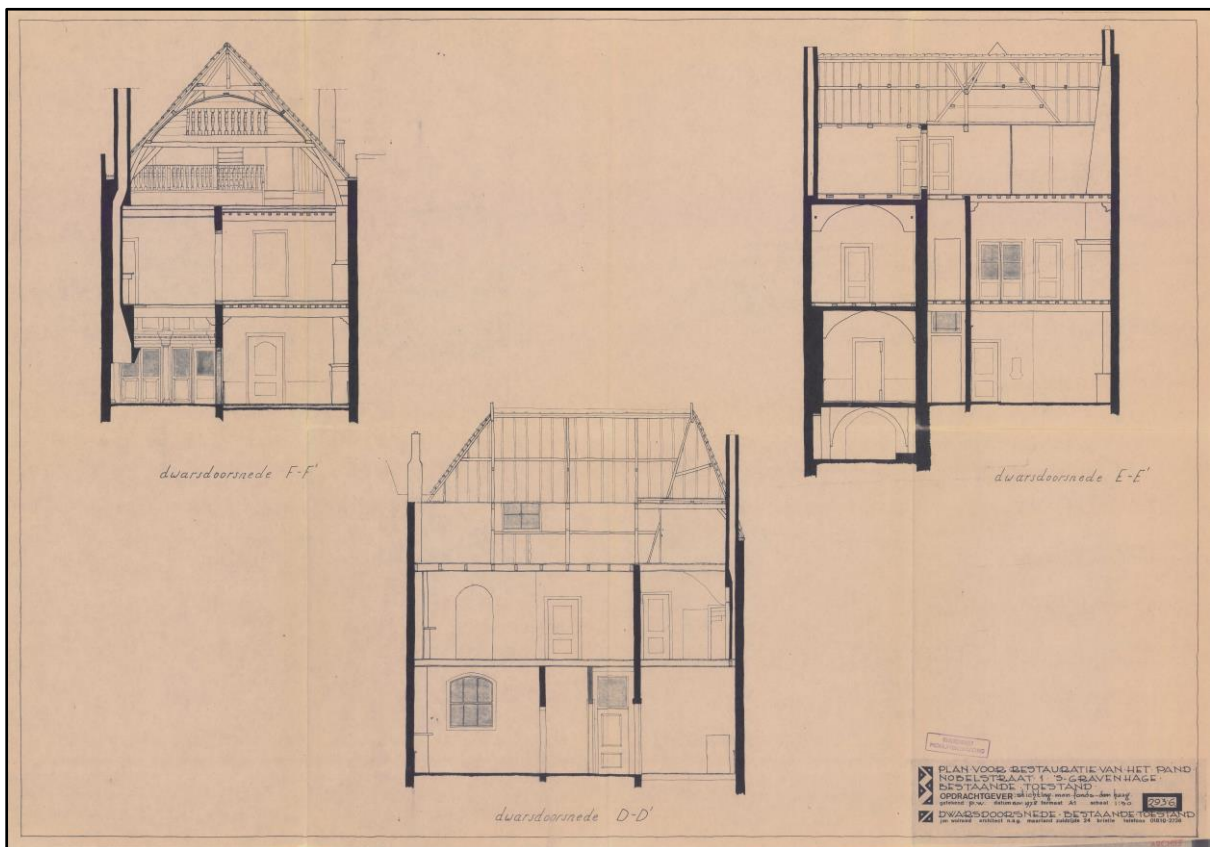
Dwaarsdoorsneden van voor- en achterhuis, bestaande toestand in november 1978, tekening van Jan Walraad architect (RCE pandsdossier).

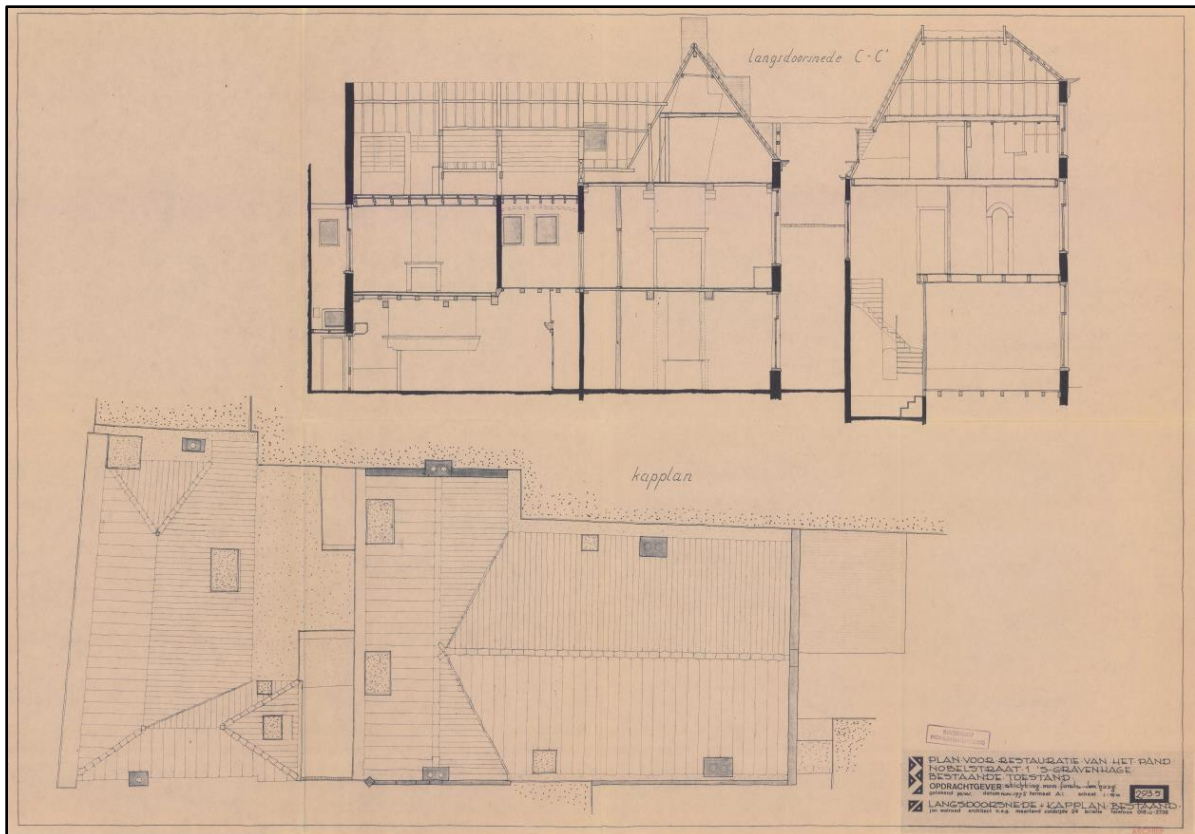
Langsdoorsnede en kapgrond in bestaande toestand in november 1978, tekening van Jan Walraad architect (RCE panddossier).

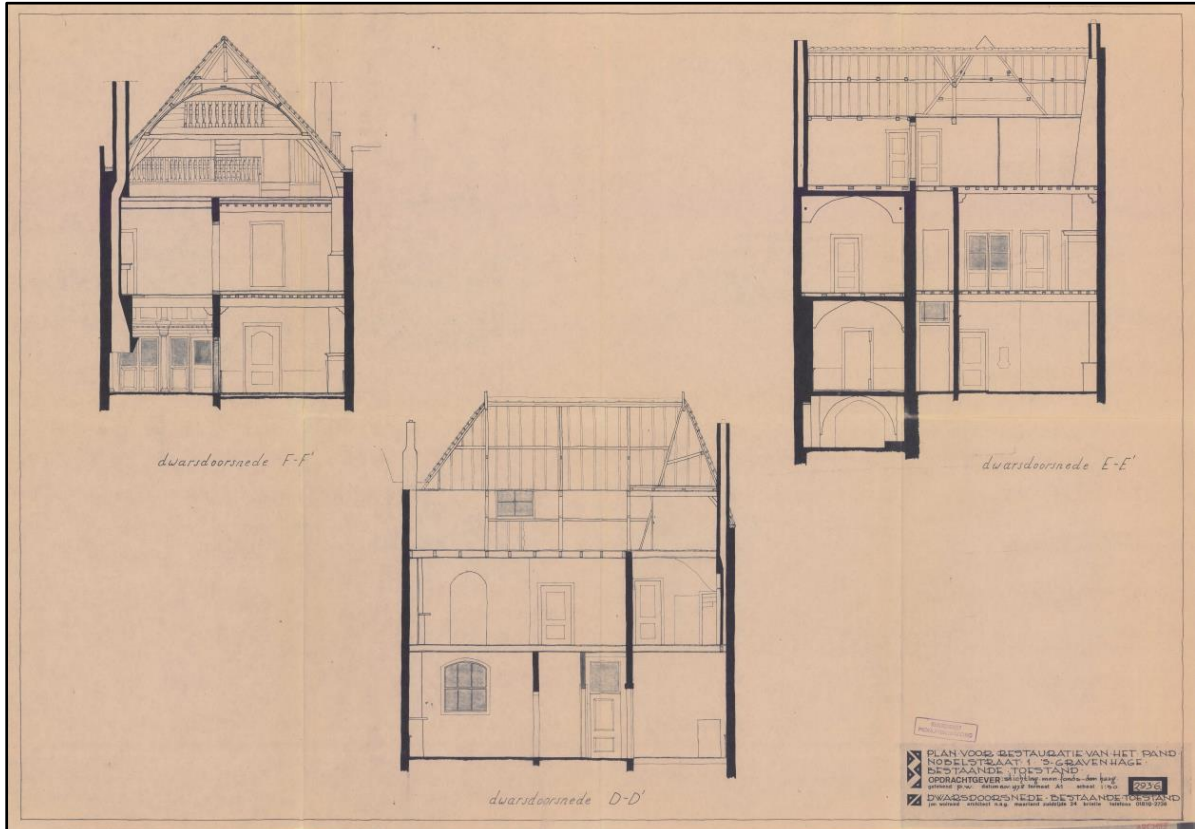
Dwarsdoorsneden, bestaande toestand in november 1978, tekening van Jan Walraad architect (RCE panddossier).

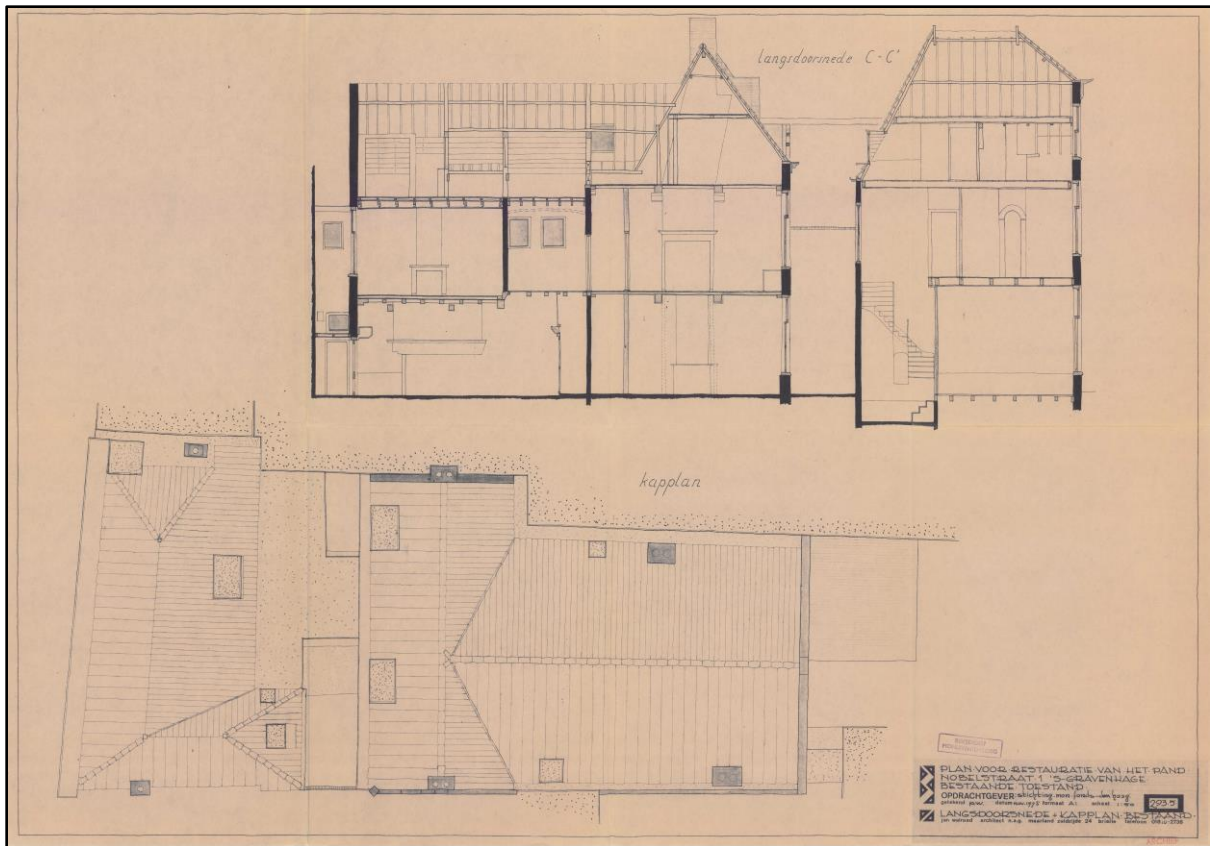
Langdoorsnede en kapgrond in bestaande toestand in november 1978, tekening van Jan Walraad architect (RCE pandsdossier).

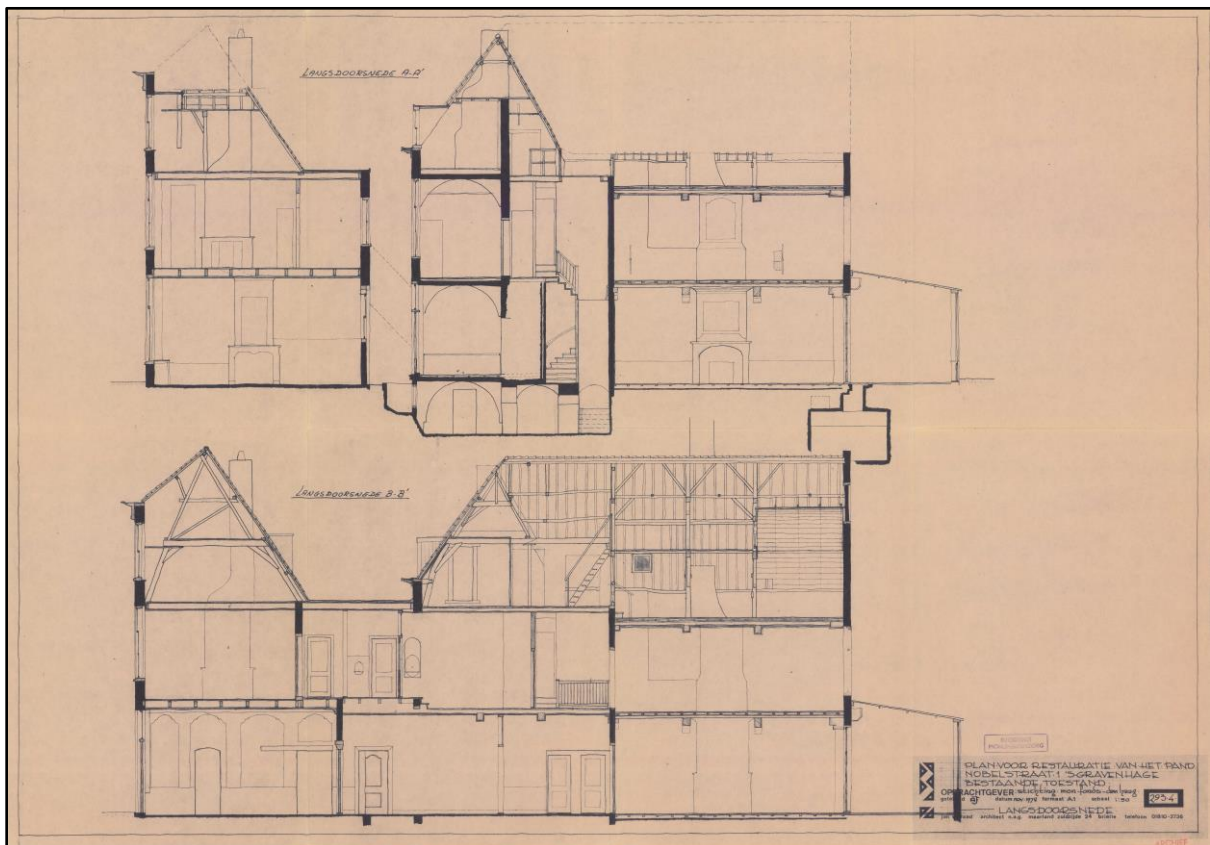
Langdoorsneden in bestaande toestand in november 1978, tekening van Jan Walraad architect (RCE pandsdossier).

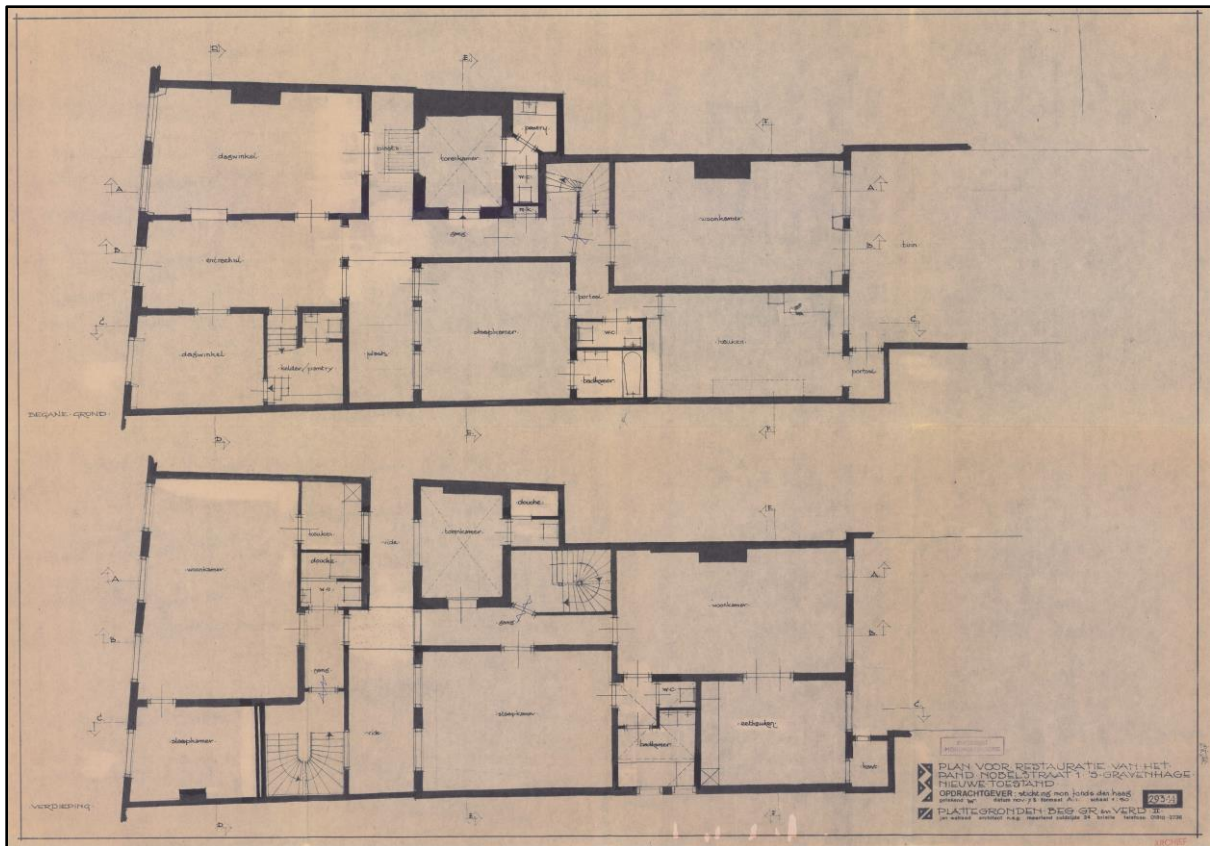
Plattegronden van begane grond en eerste verdieping volgens het ontwerp uit november 1978, tekening van Jan Walraad architect (RCE pandsdossier).

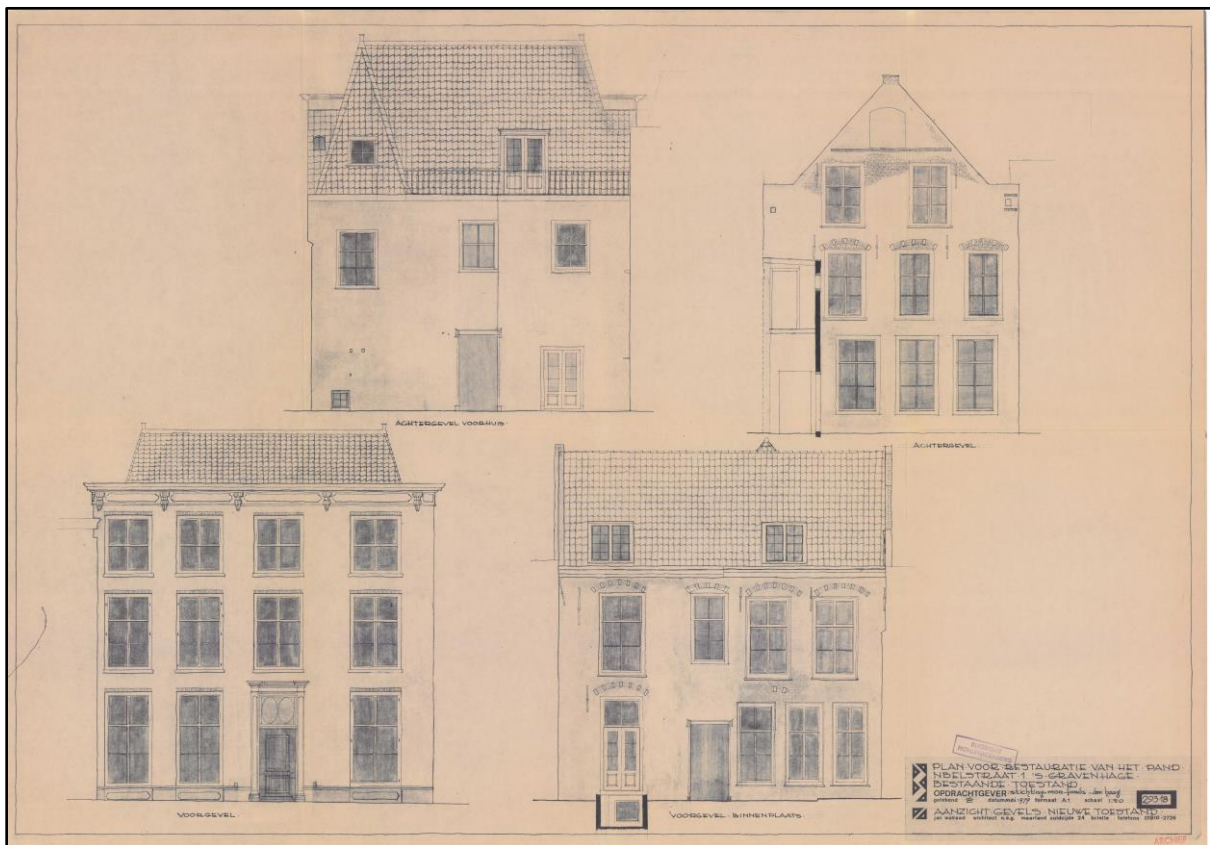
De gevels volgens het ontwerp uit mei 1979, tekening van Jan Walraad architect (RCE pandsdossier).

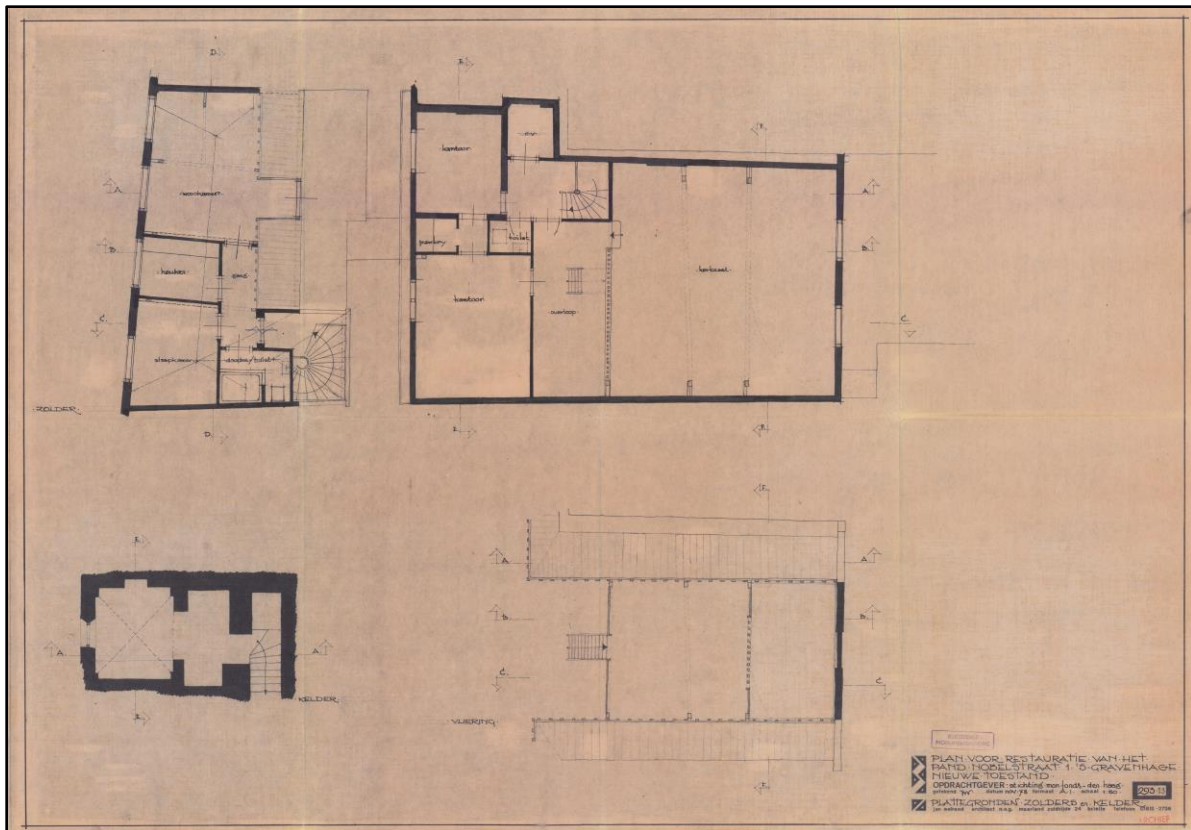
Plattegronden van kelder en zolder volgens het ontwerp uit november 1978, tekening van Jan Walraad van architect (RCE panddossier).

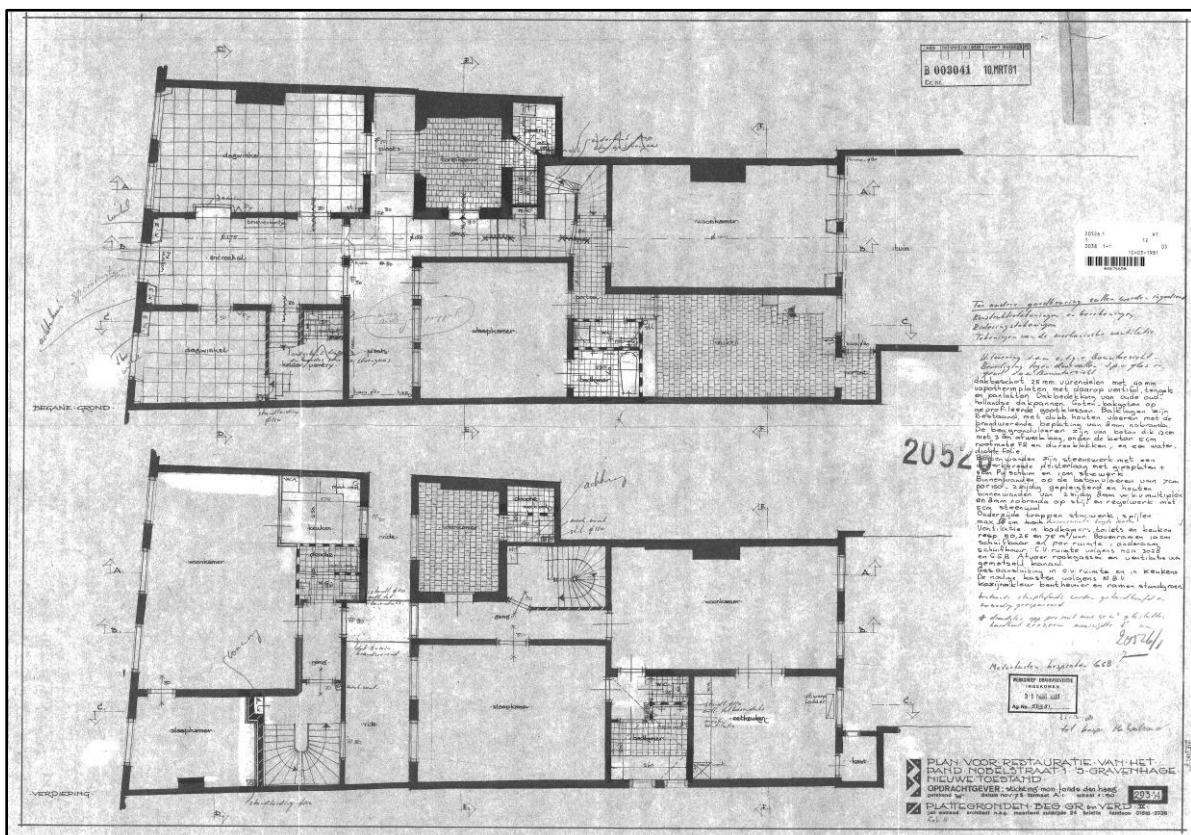
Plattegronden van begane grond en eerste verdieping volgens het gewijzigde ontwerp uit februari 1981, tekening van Jan Walraad (gemeente Den Haag, inzage bouwtekeningen). Bij uitvoering hebben nog enkele aanpassingen plaatsgevonden.

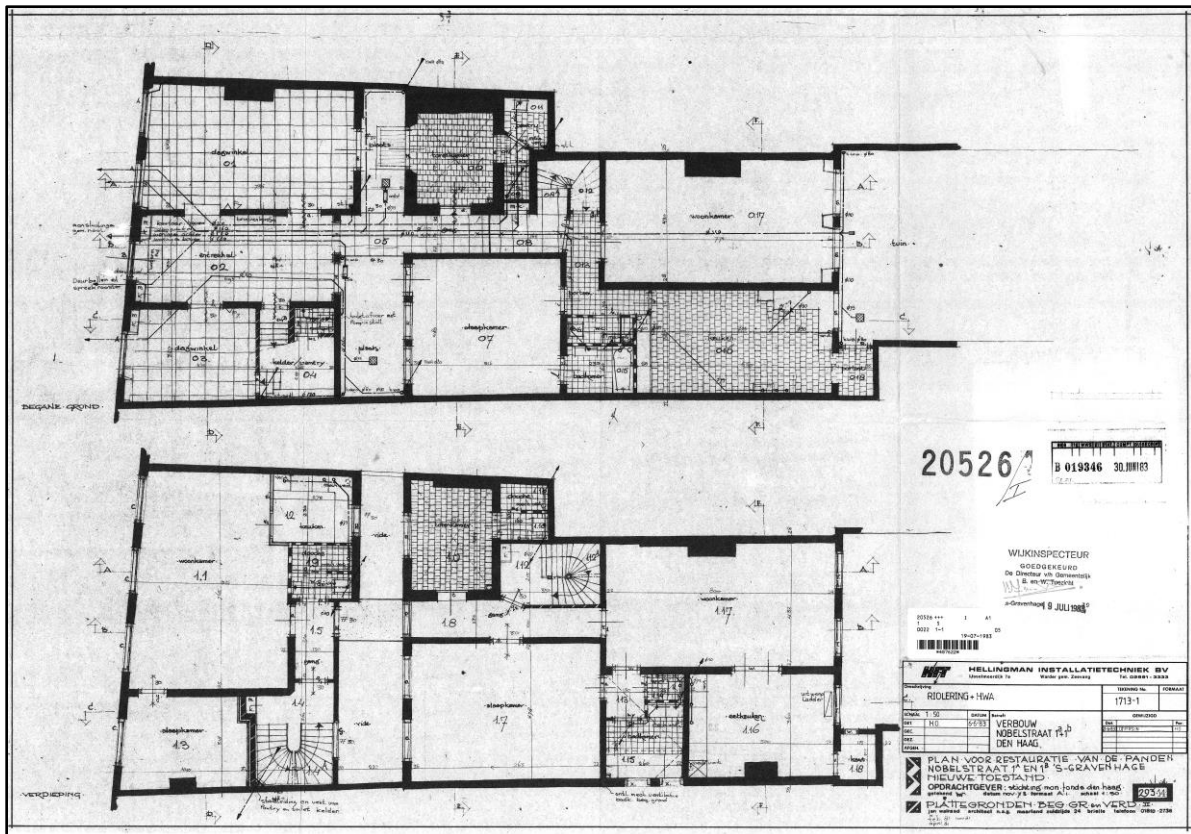
Plattegronden van begane grond en eerste verdieping volgens het gewijzigde ontwerp uit juni 1983, tekening van Jan Walraad (gemeente Den Haag, inzage bouwtekeningen). Bij uitvoering hebben nog enkele aanpassingen plaatsgevonden.

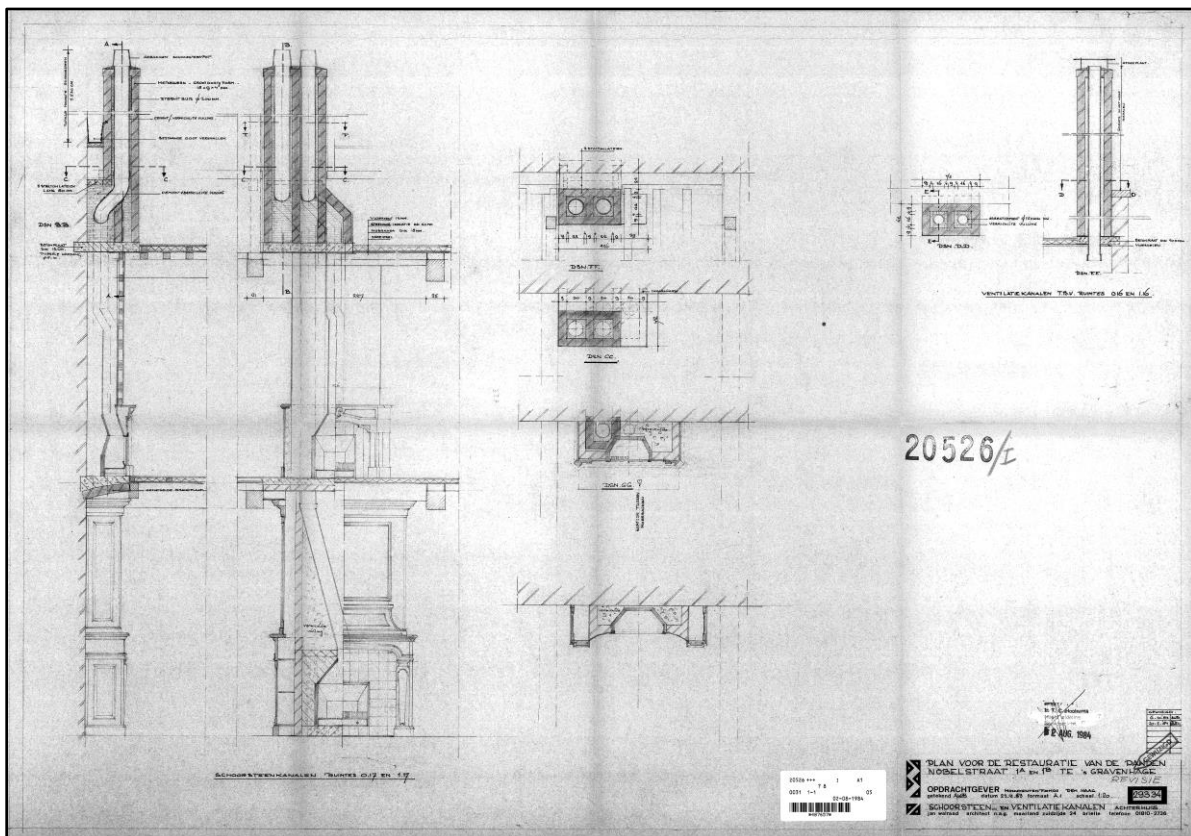
Werktekening voor de schouw en rookkanaal in het achterhuis, tekening van Jan Walraad (gemeente Den Haag, inzage bouwtekeningen). De tekening is afgestempeld op 2 augustus 1984.

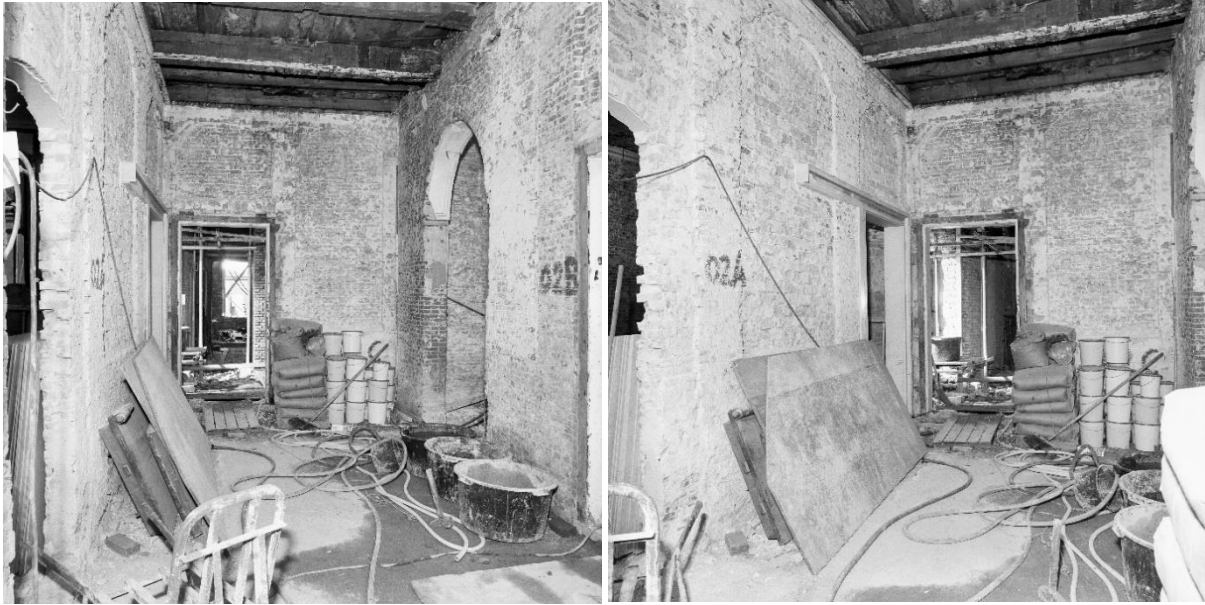
De hal op de begane grond van het voorhuis in november 1983, foto's van G.J. Dukker (RCE beeldbank 246.232 en 246.431). De (18^{de}-eeuwse) nissen zijn in bestaand metselwerk ingehakt.

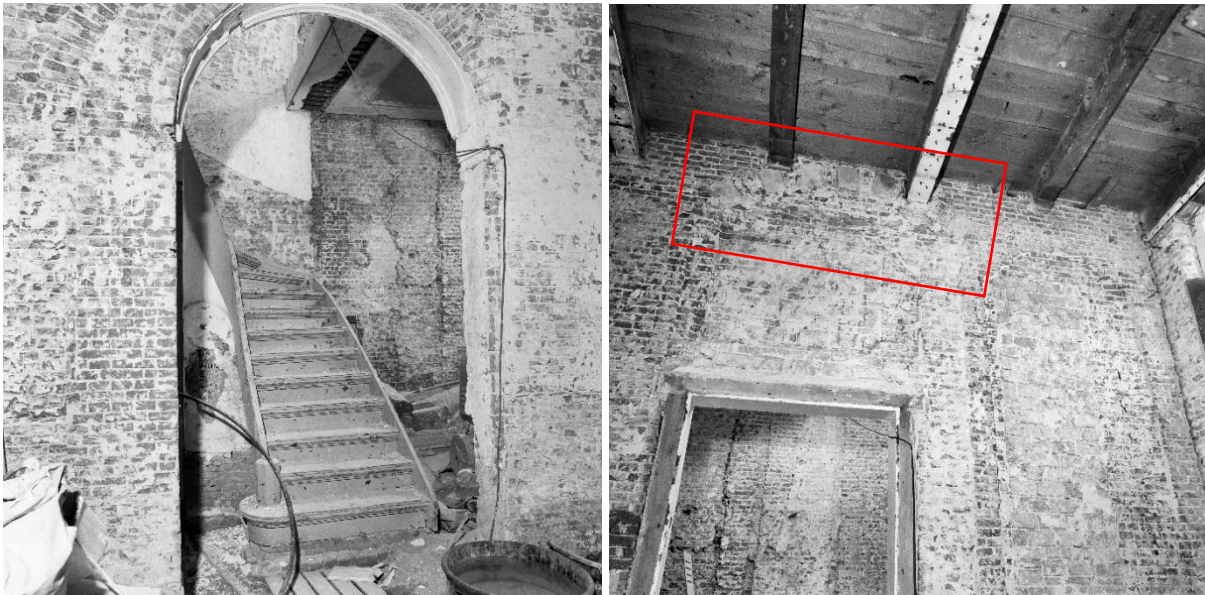
De doorgang naar het trappenhuis en fragment van de achtergevel van de hal op de begane grond van het voorhuis in november 1983, foto's van G.J. Dukker (RCE beeldbank 246.233 en 246.434). In de achtergevel is een segmentboog met natuursteenblokken herkenbaar (omkaderd), vermoedelijk van een deuropening.

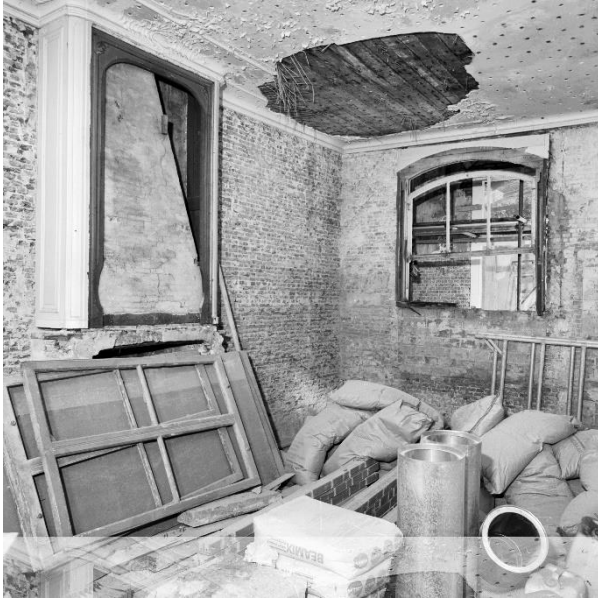
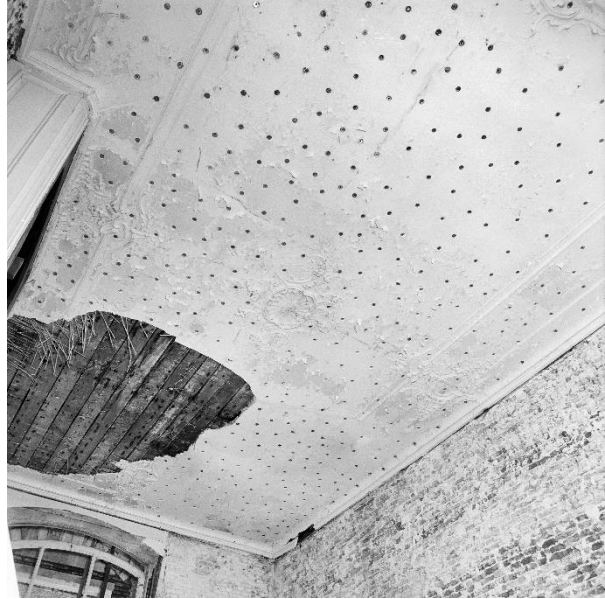
De linker voorkamer op de begane grond van het voorhuis in november 1983, foto's van G.J. Dukker (RCE beeldbank 246.236 en 246.437). Het stucplafond is doorgeschroefd.

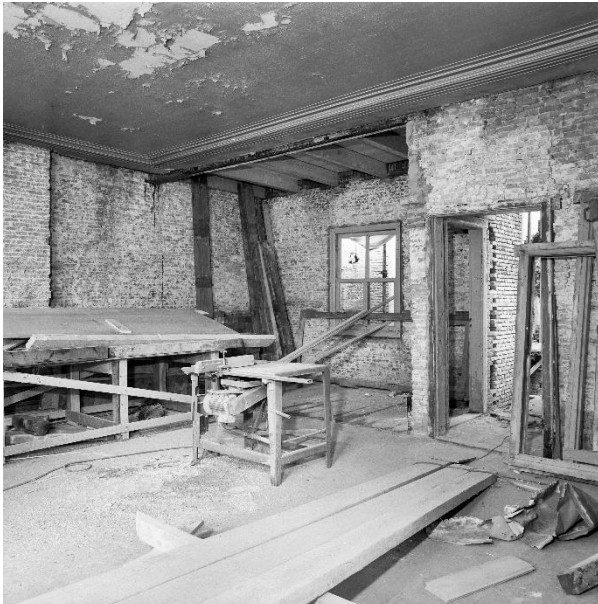
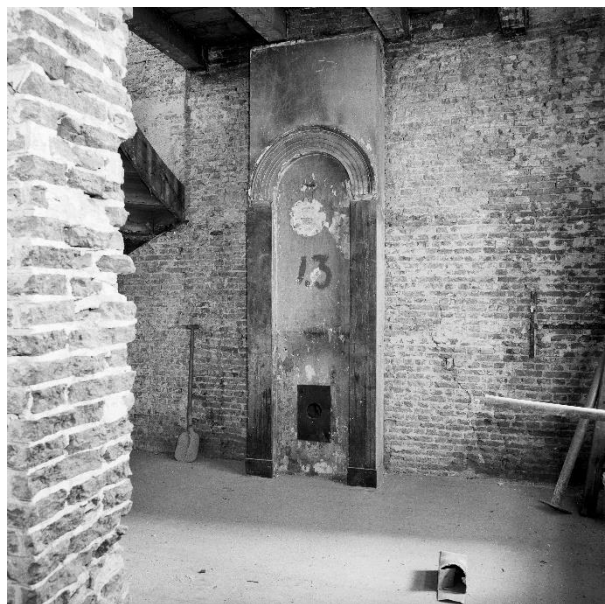
De grote kamer (links) en kleine kamer (rechts) op de eerste verdieping van het voorhuis in november 1983, foto's van G.J. Dukker (RCE beeldbank 246.442 en 246.443). In de kleine kamer bevindt zich een kachelnis. Deze is behouden.

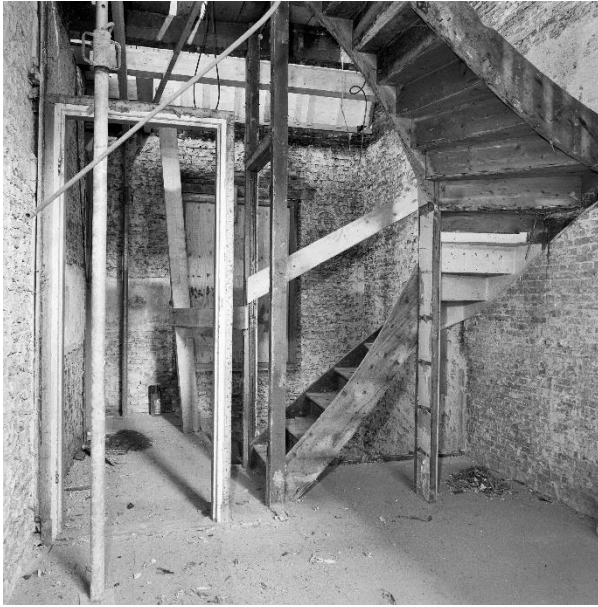
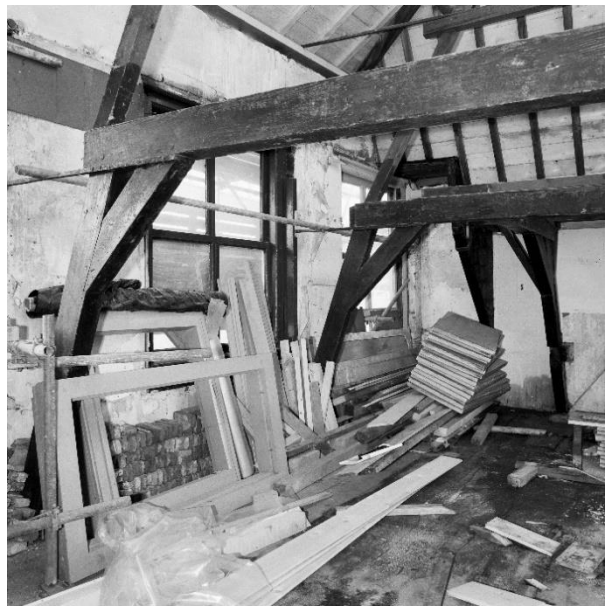
De 'vervallen' trap tussen eerste verdieping en zolder van het voorhuis (links) en de zolder van het voorhuis (rechts) in november 1983, foto's van G.J. Dukker (RCE beeldbank 246.441 en 246.447).

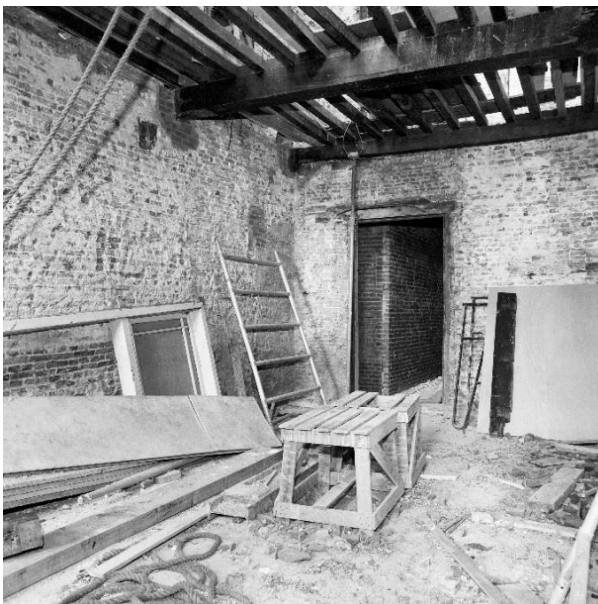
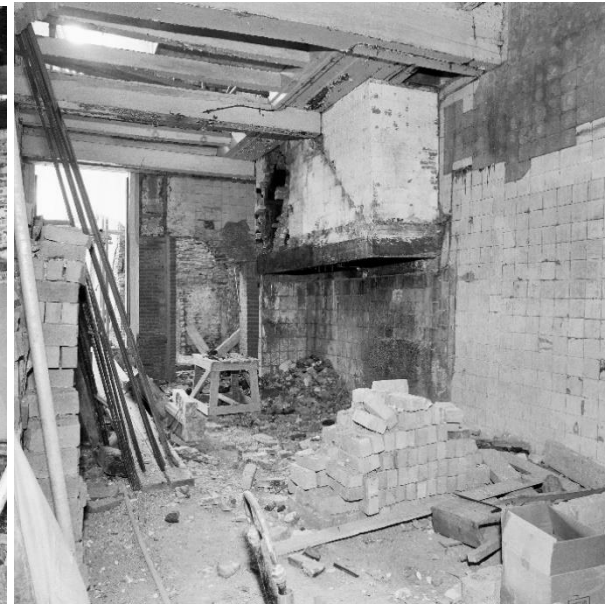
De linker achterkamer (links) en keuken (rechts) op de begane grond van het achterhuis in november 1983, foto's van G.J. Dukker (RCE beeldbank 246.449 en 246.450). Herkenbaar is dat alle vloeren en het spreidseel verwijderd zijn.

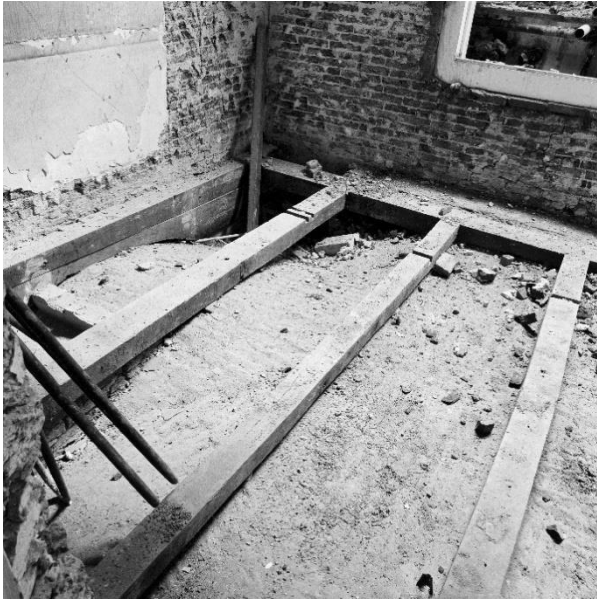
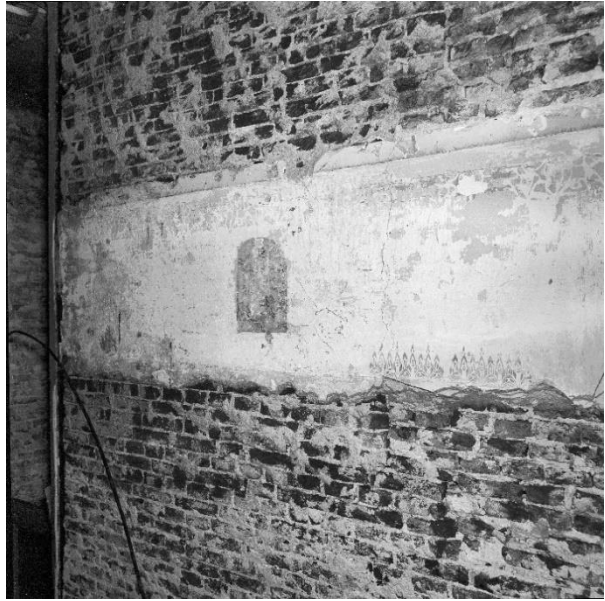
De bovenzijde van het gewelf van de torenkamer op de begane grond, gezien in de torenkamer op de eerste verdieping (links) en schilderijen op het stucwerk van de eerste verdieping (rechts) in november 1983, foto's van G.J. Dukker (RCE beeldbank 246.460 en 246.450).

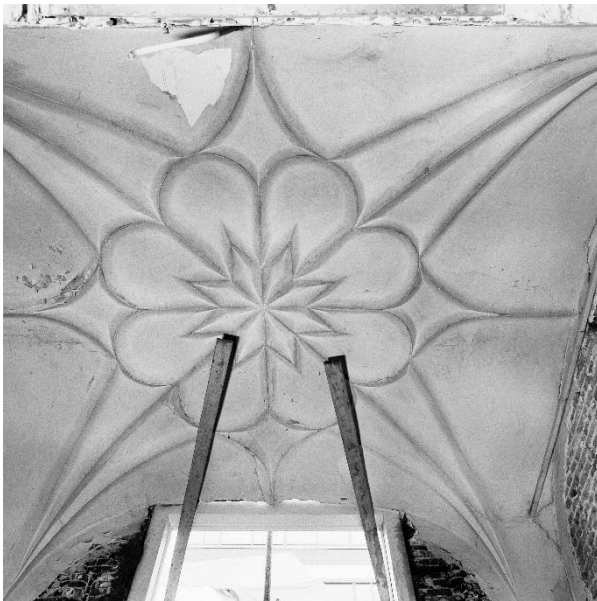
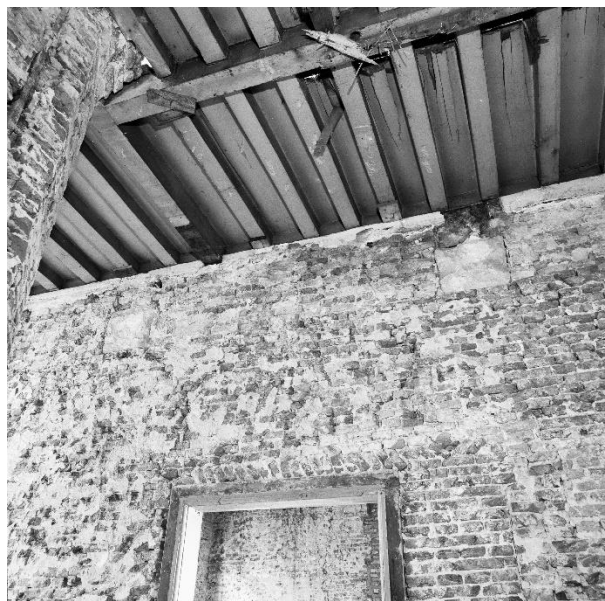
Het gewelf in de torenkamer (links) en de balklaag in de gang (rechts) van de eerste verdieping in november 1983, foto's van G.J. Dukker (RCE beeldbank 246.459 en 246.452).

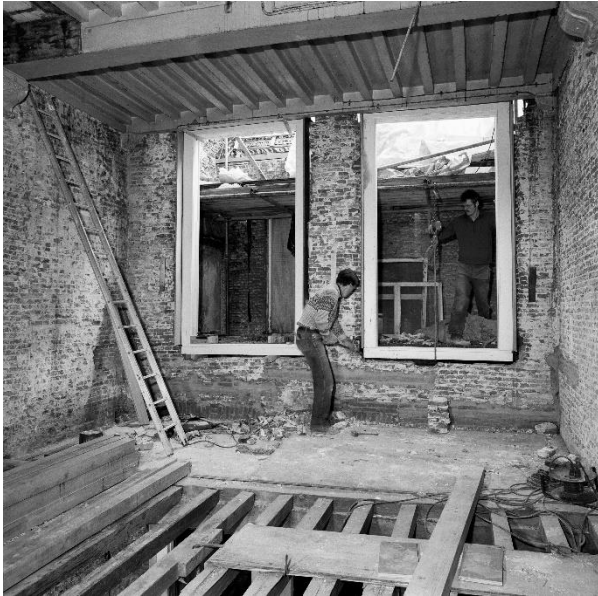
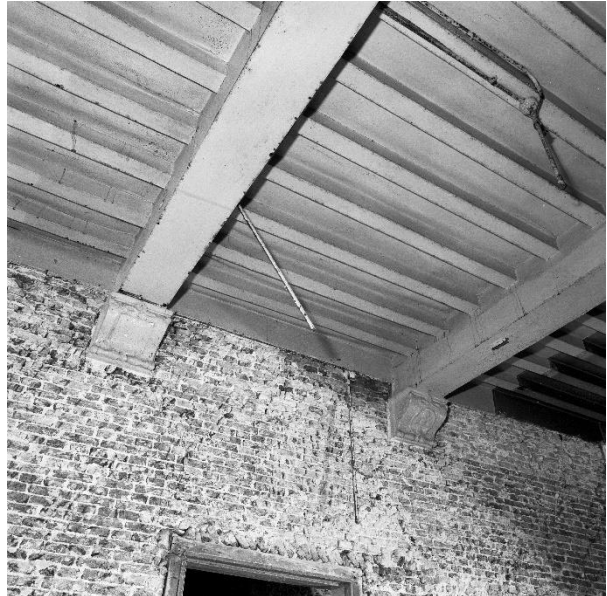
De rechter voorkamer op de eerste verdieping gezien naar de binnenhof (links) en de balklaag van dezelfde kamer (rechts) in november 1983, foto's van G.J. Dukker (RCE beeldbank 246.454 en 246.455).

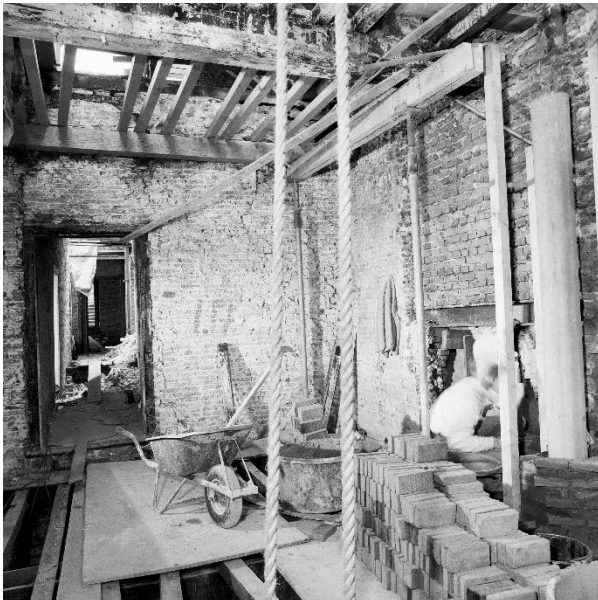
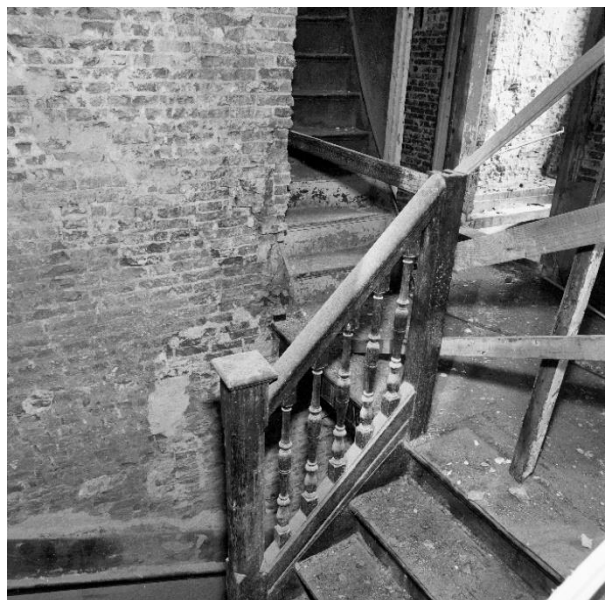
De linkerachterkamer (links) en het trappenhuis (rechts) op de eerste verdieping van het achterhuis voorafgaande aan de plaatsing van de nieuwe trap in november 1983, foto's van G.J. Dukker (RCE beeldbank, 246.456 en 246.451).

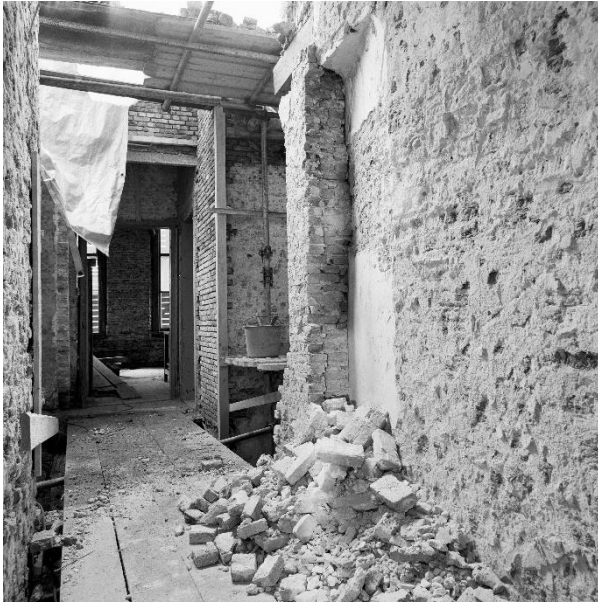
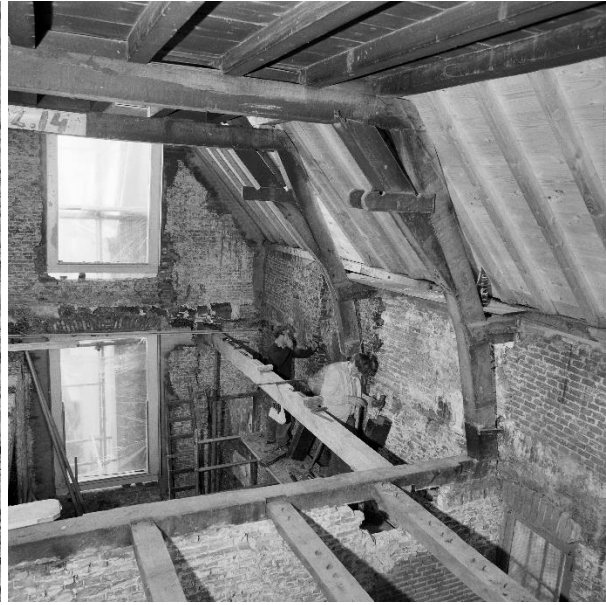
De gang op de eerste verdieping van het achterhuis (links) en de kap van het achterhuis met de schuifkerk (rechts) in november 1983, foto's van G.J. Dukker (RCE beeldbank, 246.453 en 246.458).

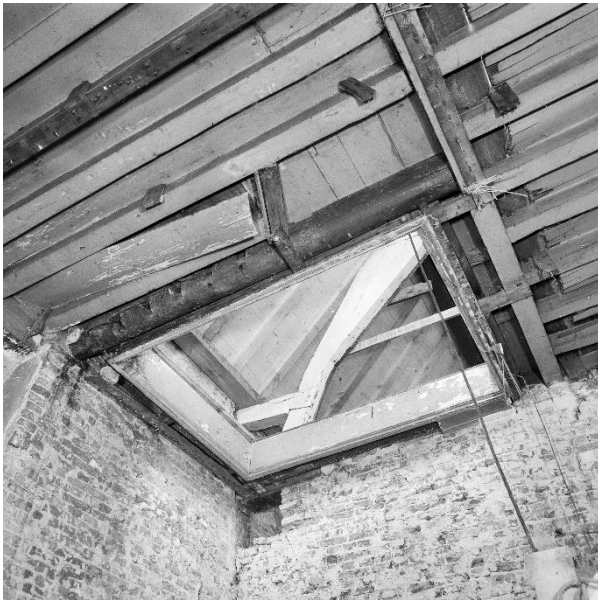
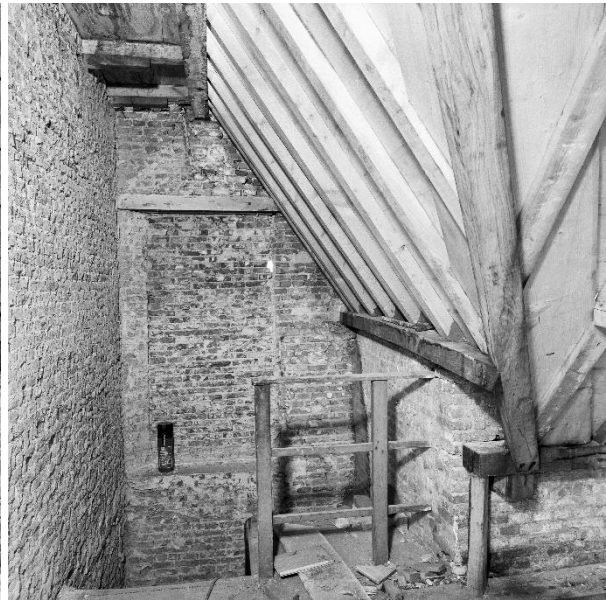
De raveling voor de zoldertrap in het achterhuis (links) en de kap van het achterhuis (rechts) in november 1983, foto's van G.J. Dukker (RCE beeldbank, 246.463 en 246.462).

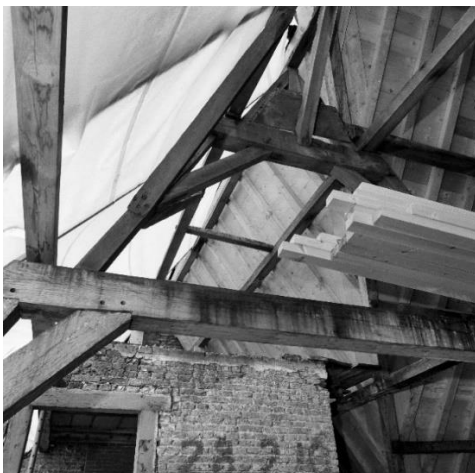
De kap van het voorvleugel van het achterhuis met zicht op de torenkamer in november 1983, foto van G.J. Dukker (RCE beeldbank, 246.448).
