Den Haag, Nobelstraat 1b-1h (Nobelhuis)

bouwhistorische verkenning

Opdrachtgever: Stadsherstel Den Haag.
Uitvoering: bureau voor bouwhistorisch onderzoek J.A. van der Hoeve
Onderzoeker(s): J.A. van der Hoeve.
onderzoeksperiode: september 2024

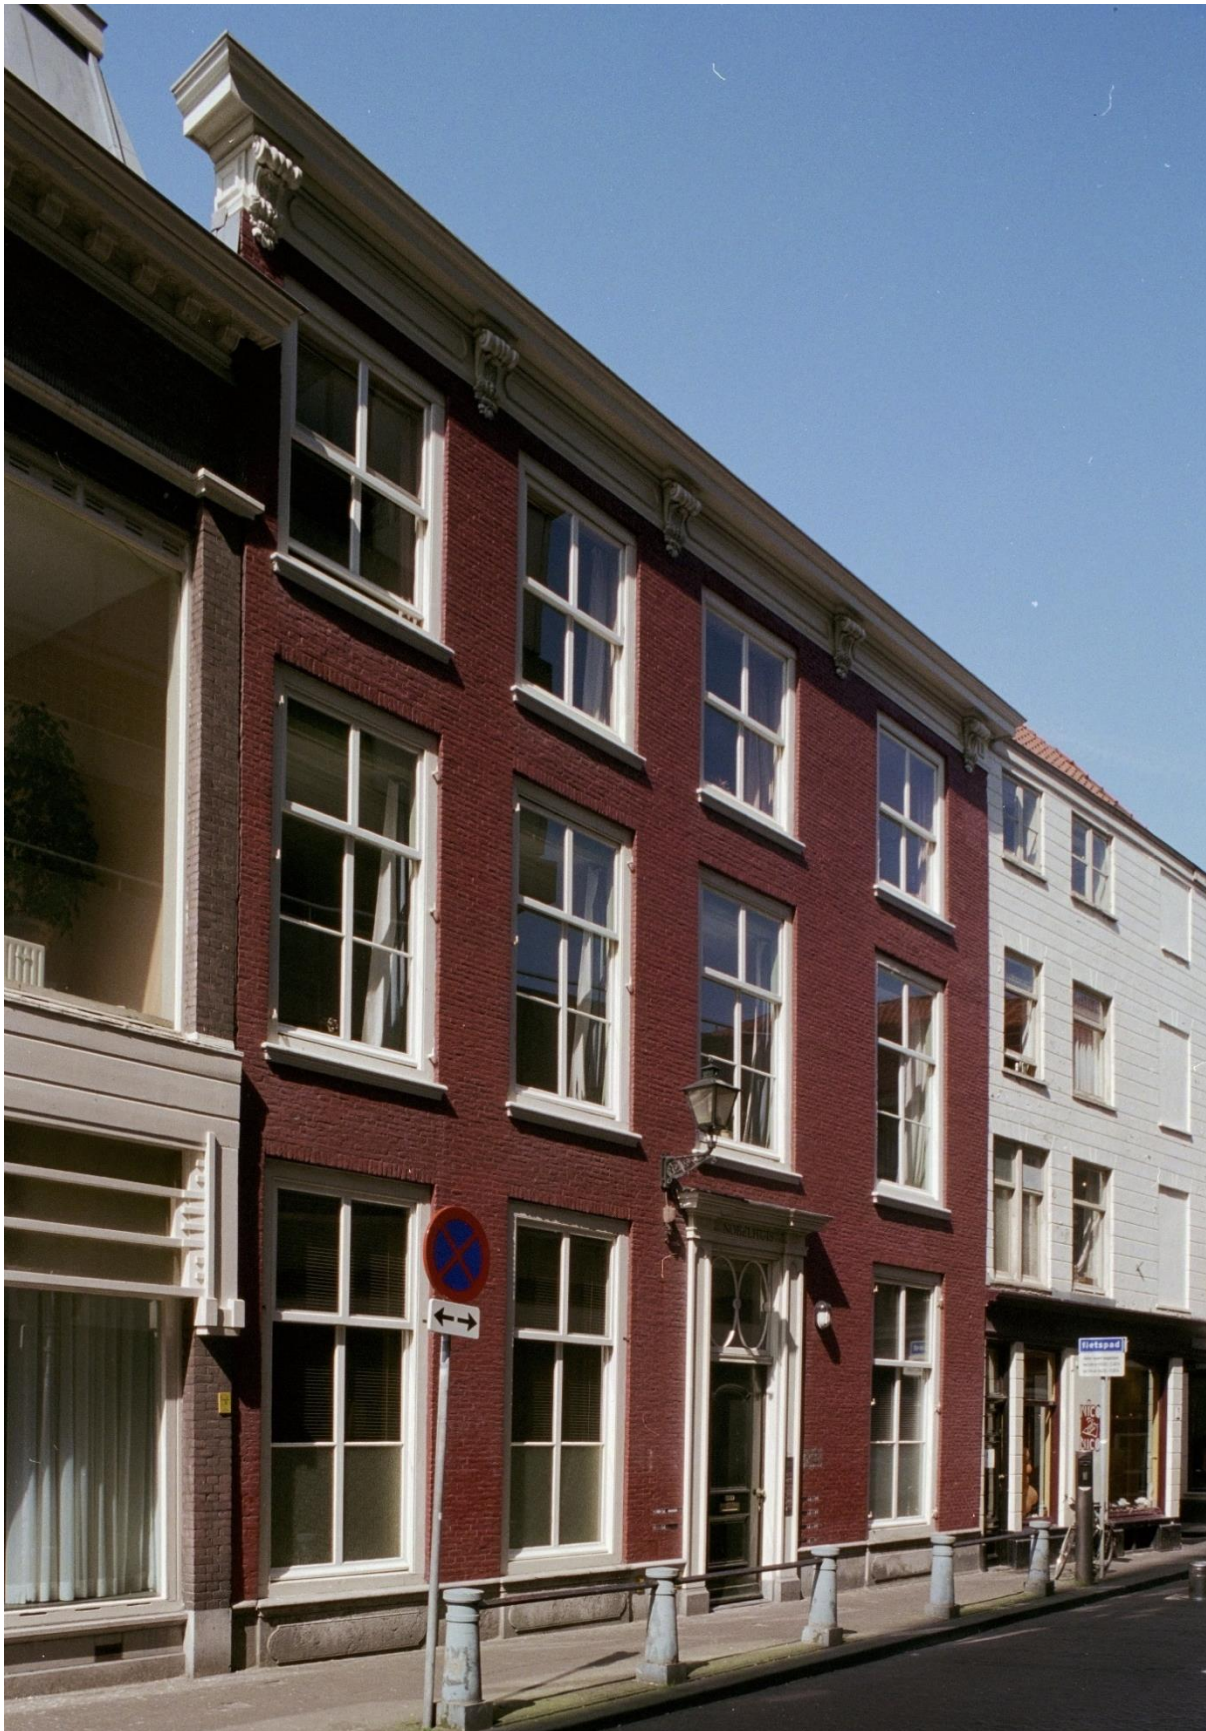
De voorgevel in 1998, foto van P. Lunenburg van de Dienst Stedelijke Ontwikkeling van 20 oktober 1998 (HGA beeldbank, nr. 7101-1). Langs de trottoirrand staat nog een reeks stoepaaltjes met ijzeren staven. In de gevels zijn nog hardstenen plaatjes aanwezig voor haakse aansluiting van ijzeren staven.

De hardstenen plint wordt afgesloten door een profielijst. Onder de vensters van de begane grond bevinden zich risalieten met kussenpanelen. De bestrating is verhoogd, zodat de ondergrond aan het zicht is onttrokken. Vlak boven de plint zijn natuursteen plaatjes ingemetseld, waarin ijzeren staven van het (verdwenen) stoephek aansloten.

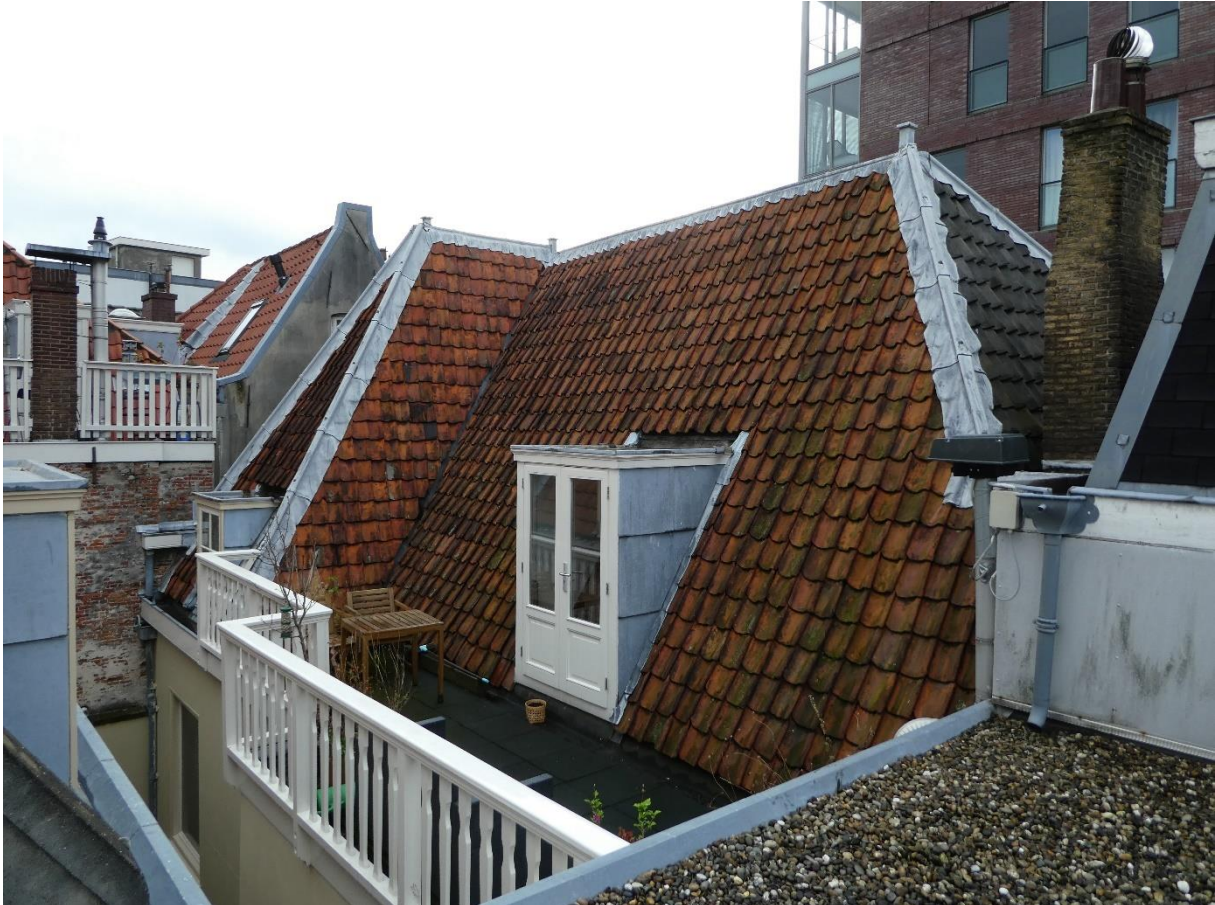
Overzicht van het L-vormige dak van het voorhuis, dat een plat dak aan de achterzijde omsluit. Dit platte dak is ingericht als een dakterras. Het rookkanaal van geeltjes dateert waarschijnlijk uit de 18^{de} eeuw.

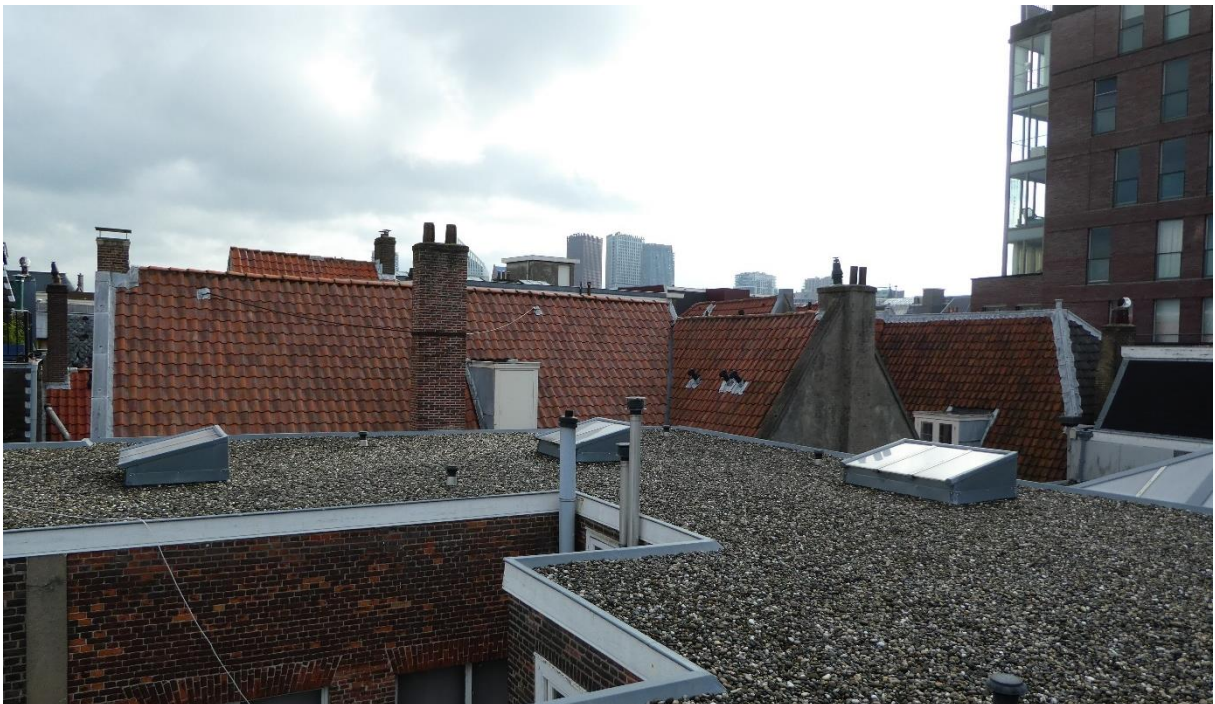
Overzicht van het T-vormige zadeldak van het achterhuis (links) en het L-vormige schilddak van het voorhuis (rechts), gezien vanaf de platte daken van het buurpand. De rookkanalen van het achterhuis zijn vernieuwd bij de restauratie van 1982-'84.

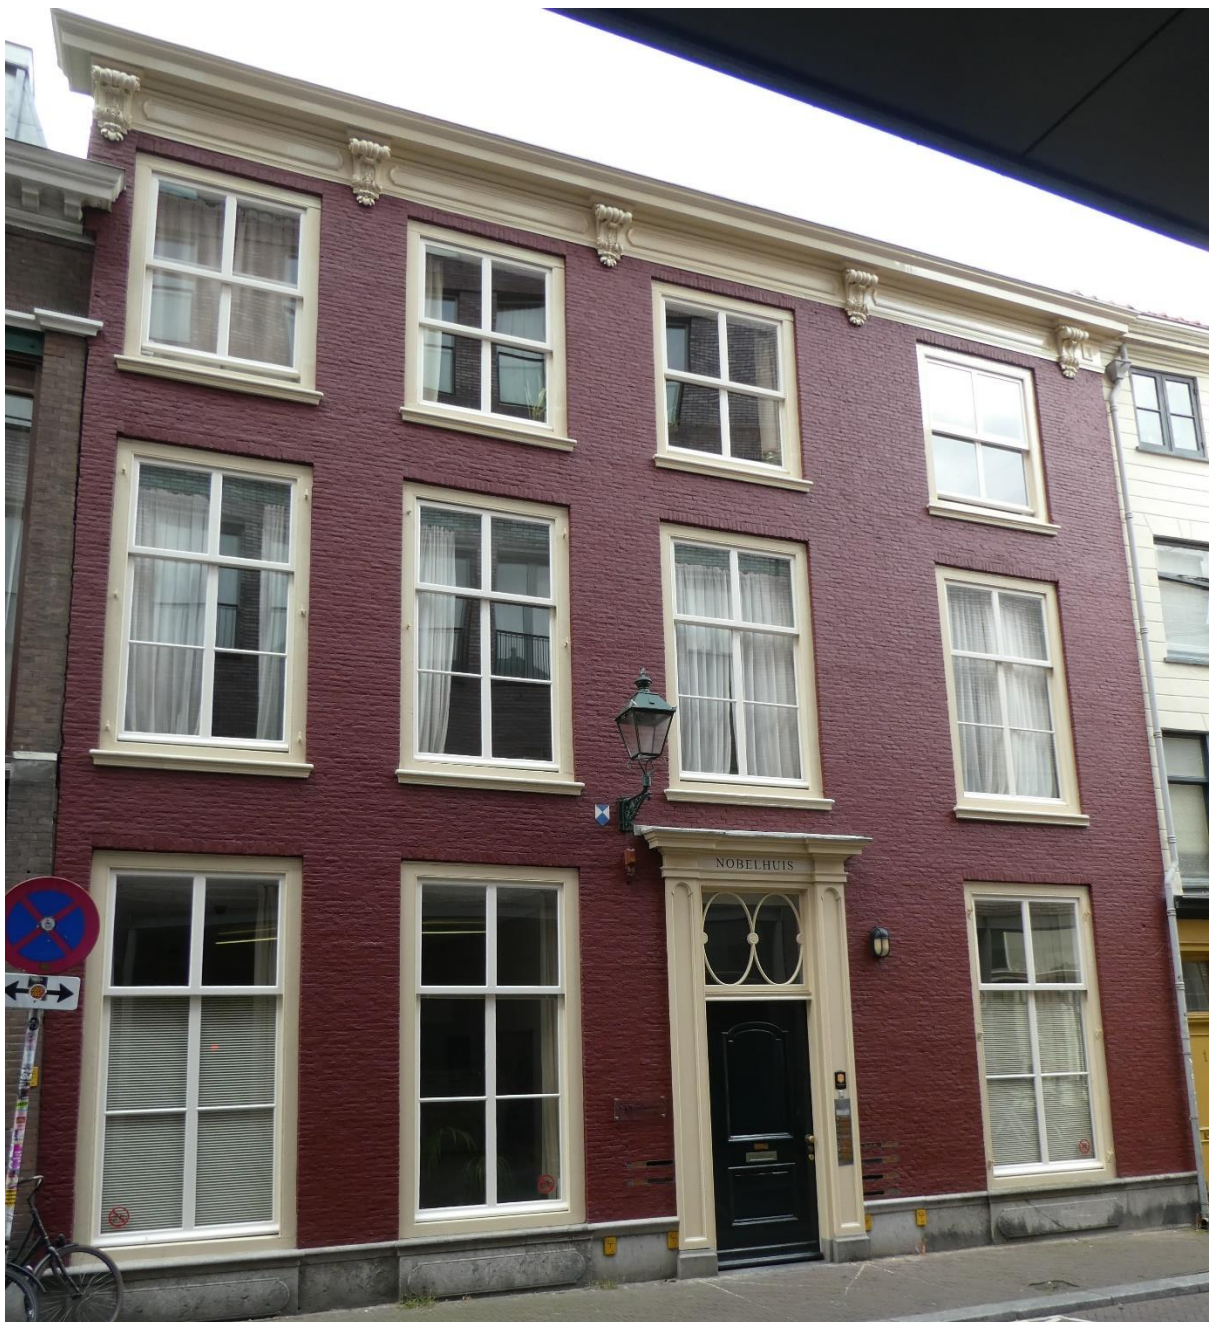
De voorgevel uit het tweede kwart van de 18^{de} eeuw.

De venster-assen zijn niet geheel gelijk verdeeld over de gevel. Meest herkenbaar is dat in de bredere penanten ter weerszijden van de rechter vensteras. De maatvoering van de vensters neemt af per verdieping. Alle vensters hebben geschilderde natuurstenen vensterbanken naar 18^{de}-eeuws model. Op de begane grond en eerste verdieping bevatten de kozijnen zesruitschuiframen in midden-19^{de}-eeuws model, die op de tweede verdieping vierruitsschuiframen. Bij de restauratie van 1982-'84 zijn alle ramen vervangen, evenals enkele kozijnen.³⁸ Ook het deurkozijn, de paneeldeur en het bovenlicht zijn bij die gelegenheid vervangen, inclusief de pilasters en het hoofdstel. Op het fries staat de test: 'Nobelhuis'.

Ter weerszijden van de entree is de plint vernieuwd, evenals gedeelten van het metselwerk (ingeboet). Voorafgaande aan de restauratie bevond zich hier een 19^{de}-eeuws dubbelkozijn (behorende bij de twee adressen: Nobelstraat 1a en 1b).

De gevel wordt aan de bovenzijde afgesloten door een hoofdstel, bestaande uit een architraaf, fries met sierlijk gesneden consoles en spiegelvelden en een kroonlijst.

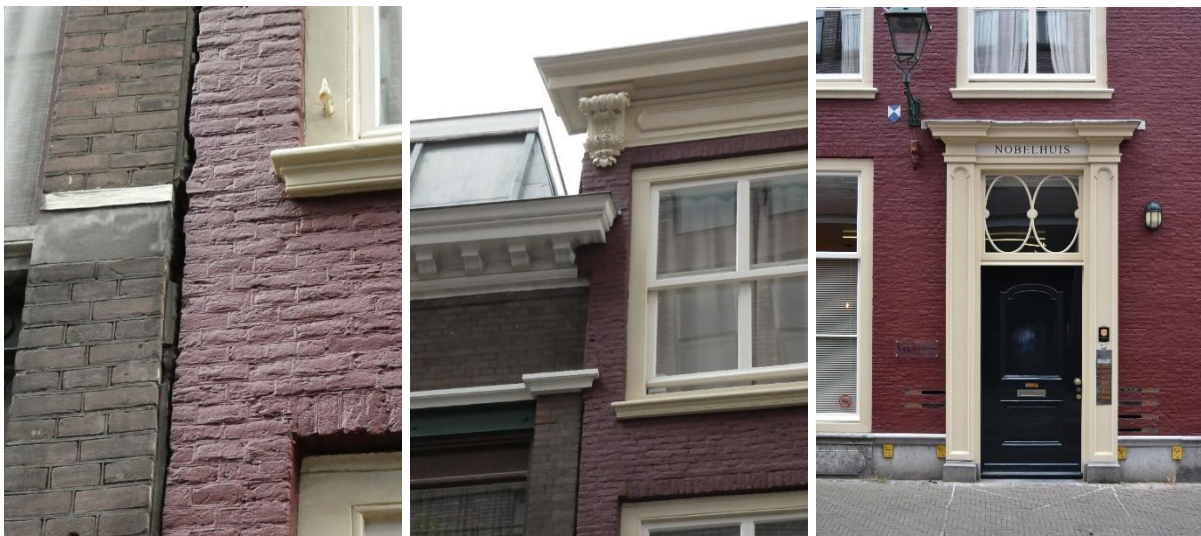
Links: de verhakte linkerhoek van de voorgevel. Op de verhakte rand zijn de klezortjes van het oorspronkelijke hoekverband zichtbaar. De gevel is dus een halve steen teruggehakt (ca 10 cm).

Midden: de bovenzijde van de voorgevel. De bovenrand kraagt ongeveer een halve steen uit over de voorgevel van het buurpand (1909).

Rechts: de hoofdentree in de voorgevel, voorzien van de omlijsting van pilasters en een hoofdstel. Dit is een reconstructie na sloop van een veel breder 19^{de}-eeuws dubbelkozijn met twee deuren. Het metselwerk ter weerszijden van de deur is dus ook vernieuwd bij de restauratie van 1982-'84.

De linkerhoek van de gevel is weggehakt voor de aansluiting van het buurpand in 1909, hetgeen wijst op een gemene of gemeenschappelijke muur. Boven de gootlijst van het buurpand heeft de gevel van Nobelstraat 1b-1h nog zijn oorspronkelijke breedte.

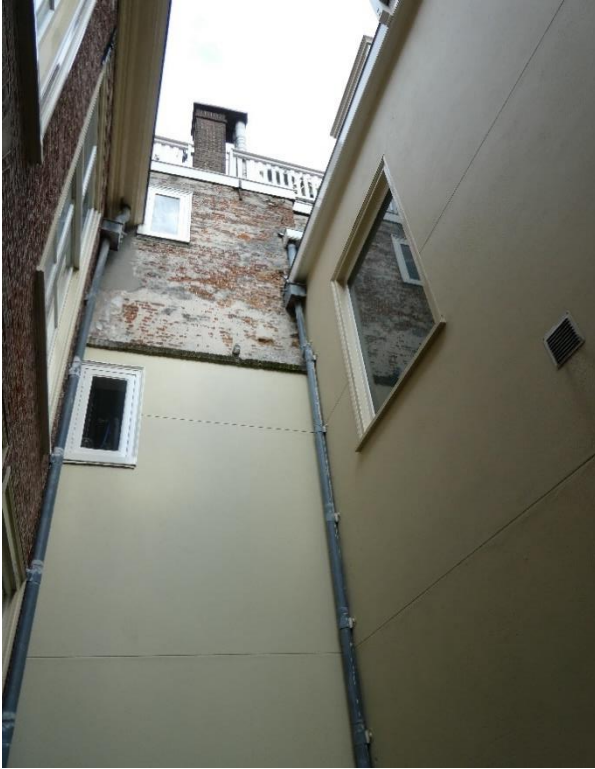
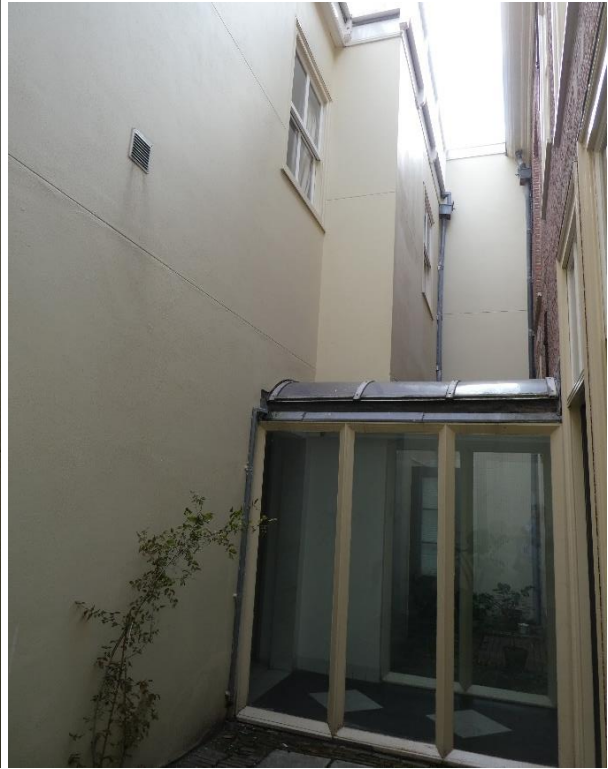
Links: het oostelijk deel van de achtergevel van het voorhuis, geheel gepleisterd en wit beschilderd.
Rechts: het westelijk deel van de achtergevel van het voorhuis. Op de begane grond bevindt zich een doorgang tussen het voor- en achterhuis.

De achtergevel van het voorhuis is een tweelaags gevel, voorzien van een sprong (risaliet). Hij is volledig gepleisterd en wit beschilderd (restauratie van 1982-'84). Opmerkelijk zijn de horizontale lijnen in het pleisterwerk, waarschijnlijk getuigenissen van een gefaseerde uitvoering. De gevel is goeddeels blind. Op de begane grond bevindt zich een deurstel met terrasdeur (behorende bij Nobelstraat 1c), daterend uit 1982-'84. Op de verdieping zijn drie vensters, waarvan twee een klassieke uitvoering hebben met vierruitsschuiframen. Eén van de vensters heeft een ongedeelde raam, voorzien van glas-in-lood (nieuw geplaatst).

³⁸ De linker twee kozijnen op de begane grond zijn vernieuwd, evenals de kozijnen op de eerste en tweede verdieping van de rechter venster-as. Alle schuiframen zijn vernieuwd. Verder zijn het deurkozijn en de deur vernieuwd.

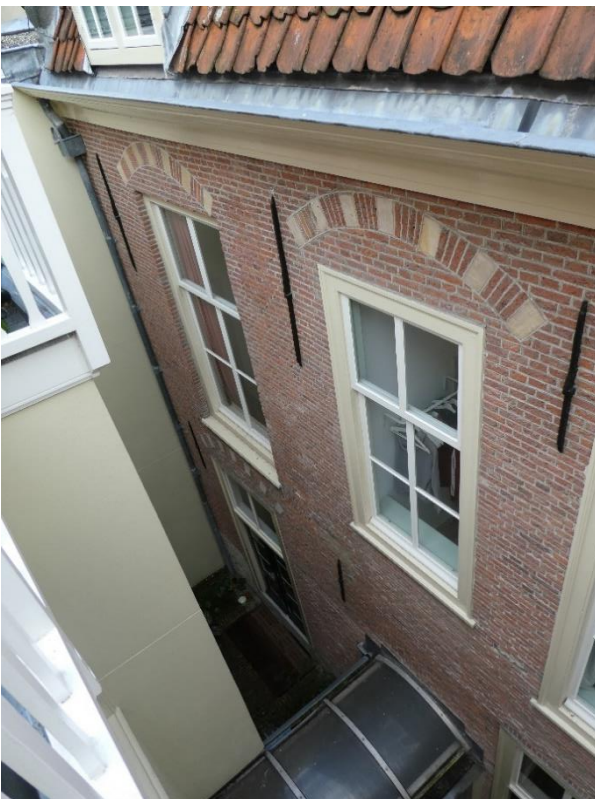
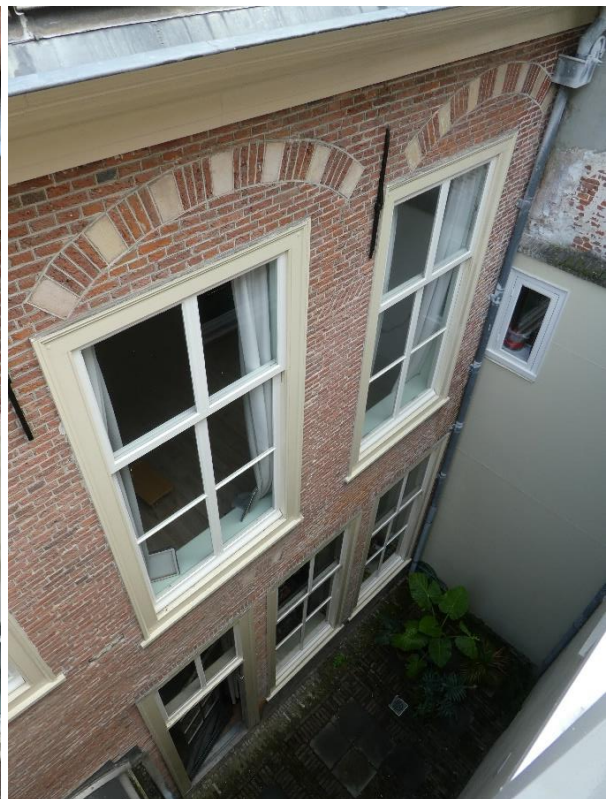
Links: het linkerdeel van de voorgevel van het achterhuis, geheel uitgevoerd in schoon metselwerk. De segmentboogvormige ontlastingsbogen met natuursteen blokken horen bij kruisvensters uit 1607. De huidige vensters hebben een 18^{de}- en 19^{de}-eeuwse karakteristiek (geheel vernieuwd bij de restauratie van 1982-'84).
Rechts: het rechterdeel van de voorgevel van het achterhuis.

De voorgevel van het achterhuis is een tweelaags lijstgevel (1607), uitgevoerd in schoon metselwerk. De gevel is schoongehakt bij de restauratie van 1982-'84, waarna een stevige restauratie, inboetingen en vernieuwing van voegwerk noodzakelijk waren. Door deze restauratie en vernieuwingen valt de gevel moeilijk te duiden. Vermoedelijk was de gevel oorspronkelijk verdeeld in vier venster-assen, herkenbaar aan de steens ontlastingsbogen met blokken. Hierbij hoorden ongetwijfeld brede kruisvensters. De plint was uitgevoerd in Gobertanger- of Ledesteen, waarvan aan de linkerzijde nog restanten aanwezig zijn. Deze plint dateert waarschijnlijk als enige nog uit circa 1500, hij was onderdeel van het oorspronkelijke gebouw. In vermoedelijk de 18^{de} eeuw zijn nieuwe vensters geplaatst, waarvoor ook het overgrote deel van het metselwerk is vernieuwd. Daarbij zijn ook enkele ontlastingsbogen verloren gegaan. De huidige vensters hebben een 18^{de}- of 19^{de}-eeuws karakter, de zesruitsschuiframes een 19^{de}-eeuwse karakter (alles vernieuwd in 1982-'84). De beide deurkozijnen zijn nieuw aangebracht in historiserende vormtaal, die van de torenkamer met een deurstel en bovenlicht en die van de slaapkamer met een enkelvoudige deur met bovenlicht.

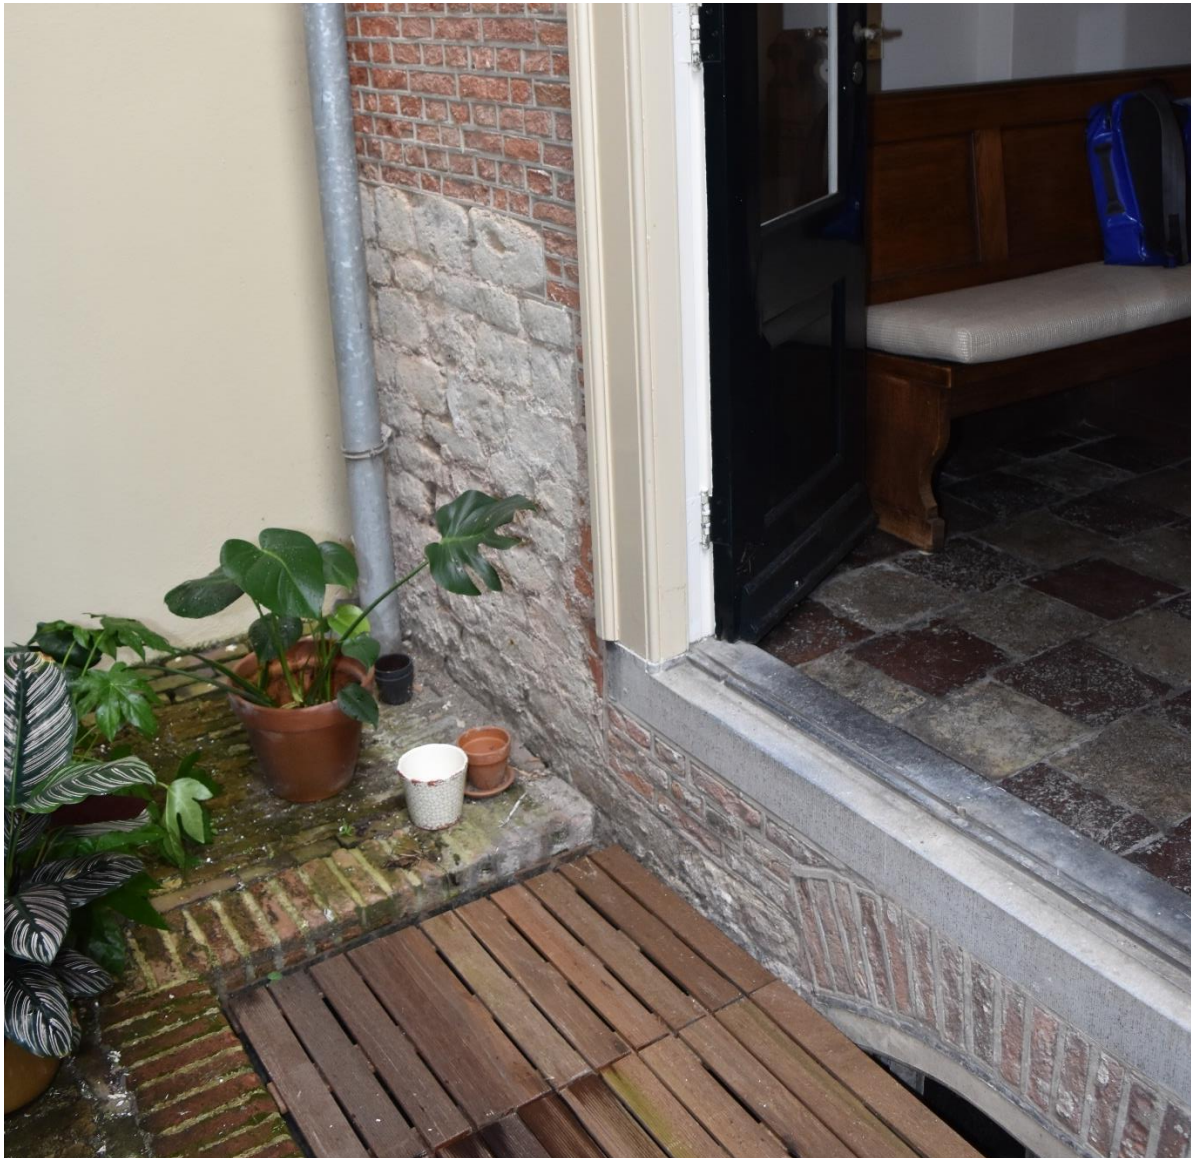
De plint van de voorgevel van het achterhuis, deels voorzien van een bekleding van Lede- of Gobertangersteen (circa 1500). Dit deel van de plint bleef behouden bij de bouwwerkzaamheden van 1607.

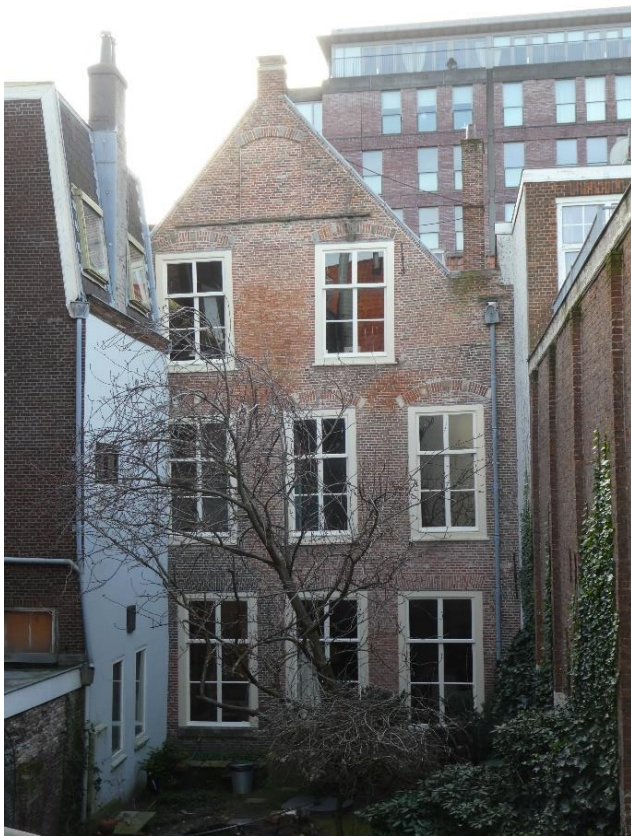
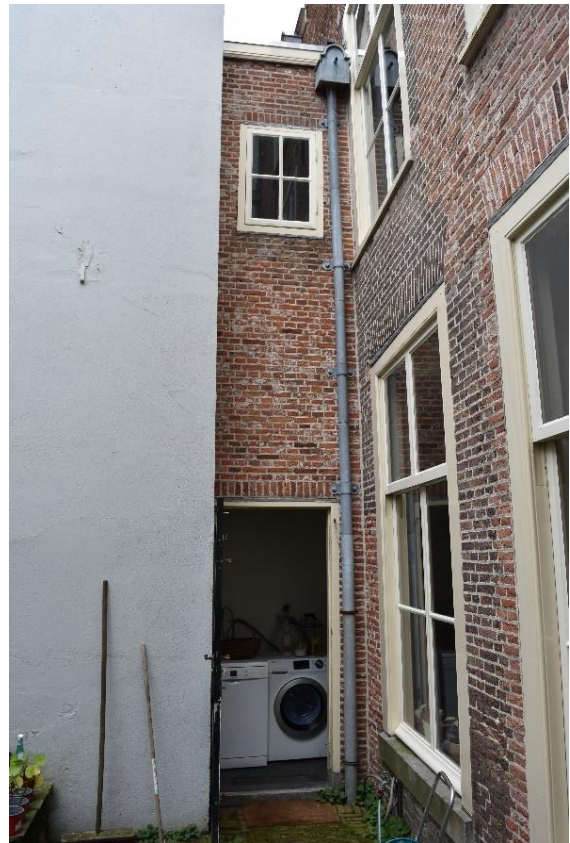
Links: de achtergevel van het achterhuis in februari 2023. De gevel was oorspronkelijk iets hoger, wellicht in de vorm van een trapgevel. De ontlastingsbogen met natuursteen blokjes getuigen van oorspronkelijke kruisvensters (17^{de} eeuw).

Rechts: het smalle uitstek tegen de achtergevel, geheel vernieuwd bij de restauratie van 1982-'84.

De achtergevel heeft een klein uitstek. De gevel is nieuw opgetrokken bij de restauratie van 1982-'84, inclusief het deurkozijn met glaspaneel deur en het venster met vierruitsraam.

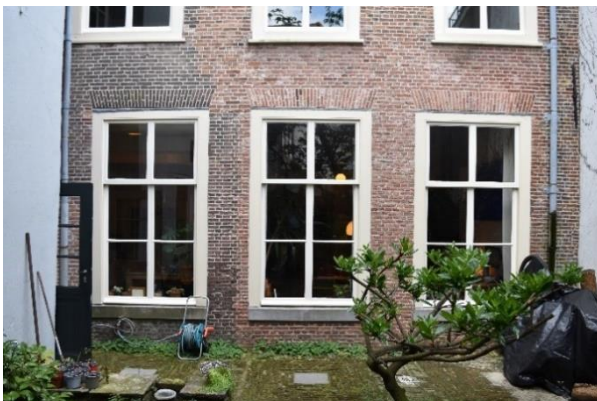
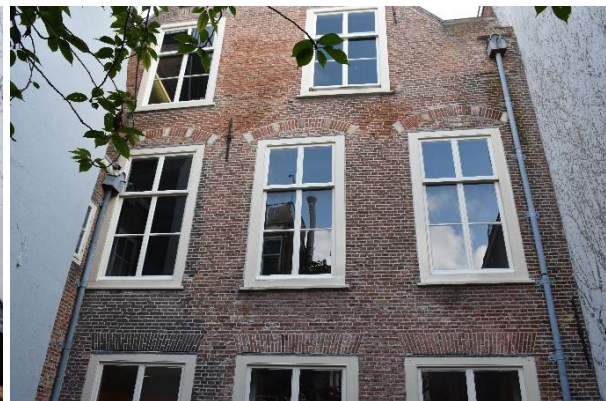
Links: de begane grond van de achtergevel van het achterhuis. Duidelijk herkenbaar is het nieuw ingeboete metselwerk aan de rechterzijde, waarbij ook de twee vensters met zesruitsschuiframes zijn vernieuwd (1982-'84). Hier stond tot 1982 de ingrijpend verbouwde serre uit 1876.

Rechts: de eerste verdieping van de achtergevel. De begane grond en eerste verdieping zijn vernieuwd in vermoedelijk de 18^{de} eeuw, aansluitend op het 17^{de}-eeuwse metselwerk van de geveltop. De ontlastingsbogen boven de vensters van de eerste verdieping horen nog bij de 17^{de}-eeuwse verdwenen kruisvensters op de eerste verdieping.

De achtergevel is een tweelaags topgevel met schouders en een top, uitgevoerd in schoon metselwerk in kruisverband. Er valt een duidelijk verschil te zien tussen het metselwerk van begane grond en eerste verdieping en het metselwerk van de geveltop. Het metselwerk op de begane grond en eerste verdieping heeft een vermoedelijk 18^{de}-eeuwse datering. Ook de strekse bogen wijzen daar op. De kozijnen en ramen zijn naar origineel model vernieuwd bij de

restauratie van 1982-'84. Op basis van de vorm lijkt een oorspronkelijke datering in de 18^{de} eeuw (eerste verdieping) en 19^{de} eeuw (begane grond) waarschijnlijk, alle zesruitsschuiframes hebben een 19^{de}-eeuwse karakteristiek. Opvallend is dat ook het metselwerk rondom de twee rechter vensters op de begane grond geheel vernieuwd is. Dit deel van de gevel is gereconstrueerd in 1982-'84 na verwijdering van een (ingrijpend verbouwde) serre uit 1876.

Het metselwerk van de geveltop – inclusief de ontlastingsbogen van de vensters boven de eerste verdieping – hoort bij de primaire opzet van de gevel uit de eerste helft van de 17^{de} eeuw. De segmentbogen van drie vensters op de eerste verdieping en die van de twee zoldervensters zijn origineel, bestaande uit steens metselwerk met blokken van zandsteen (Bentheimer zandsteen) en kalkzandsteen (Belgische steen). Op deze blokken zijn duidelijke resten van geel en rood schilderwerk te zien.

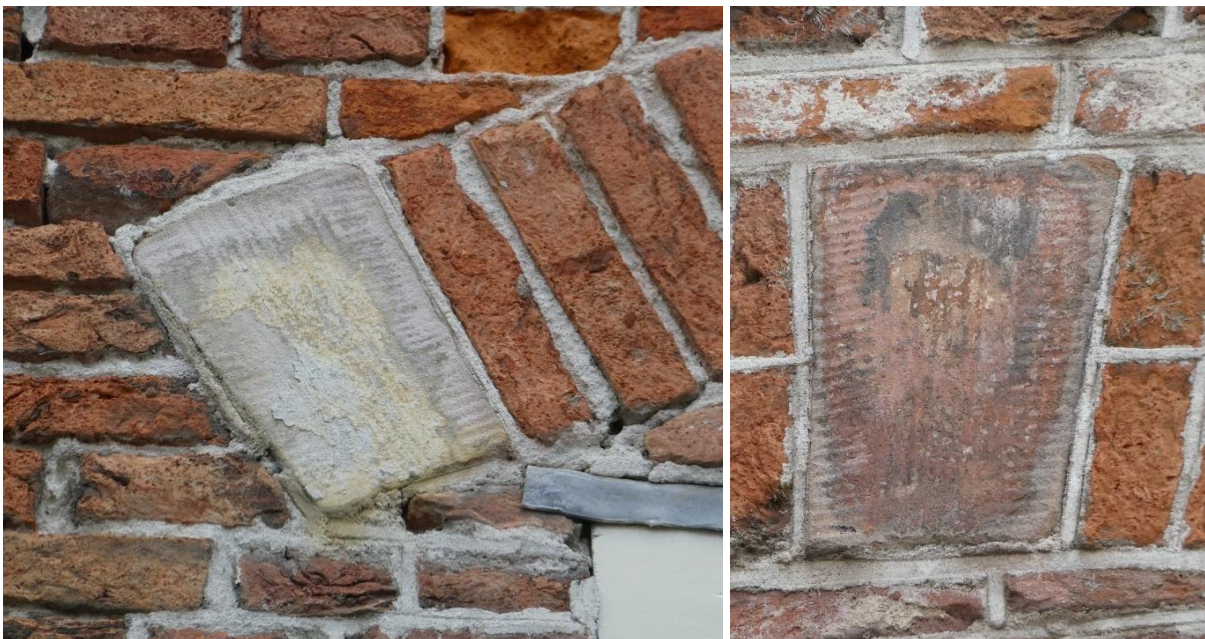
Links: aanzetblok in een segmentboog van de achtergevel van het achterhuis. De grove frijnslag en randslag wijzen op Bentheimer zandsteen. Er zijn sporen van een lichtgele of Bentheimergele beschildering.

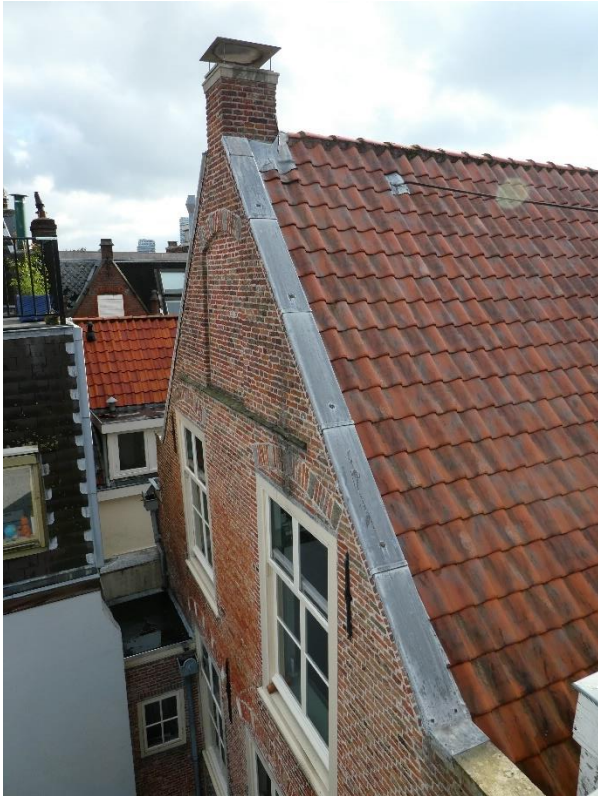
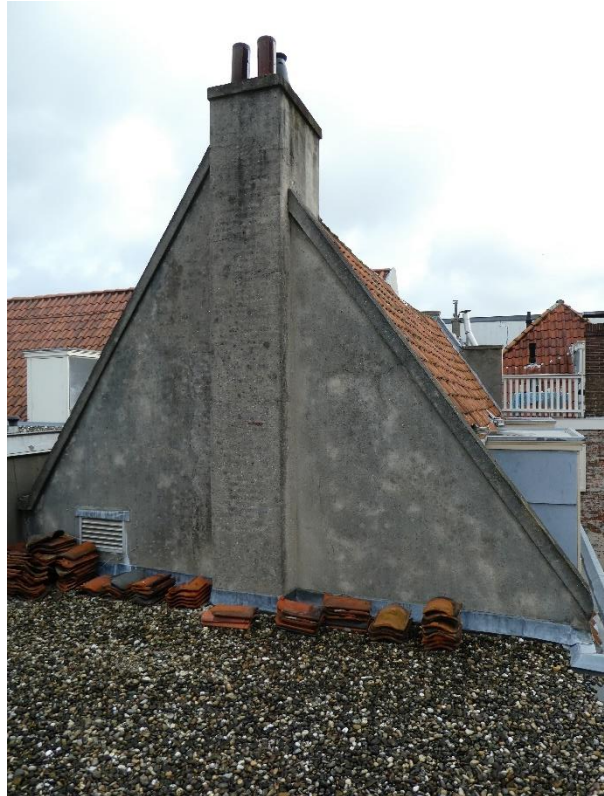
Links: de top van de achtergevel van het achterhuis.

Rechts: de top van de linkerzijgevel van de voorvleugel van het achterhuis, geheel gepleisterd.

In de geveltop is een getoogde nis zichtbaar, die met zijn voet staat op een geprofileerde cordonlijst. De cordonlijst eindigt aan weerszijden teniet. Deze zal tot aan de rand hebben doorgelopen, waar hij aansloot op een trede van een trapgevel of getrapte topgevel. Ook de krappe positie van de zoldervensters en de segmentbogen wijst op verkleining van de gevel. In de rechter bovenhoek is een korte geprofileerde lijst te zien, vermoedelijk een restant van een oudere schouder.

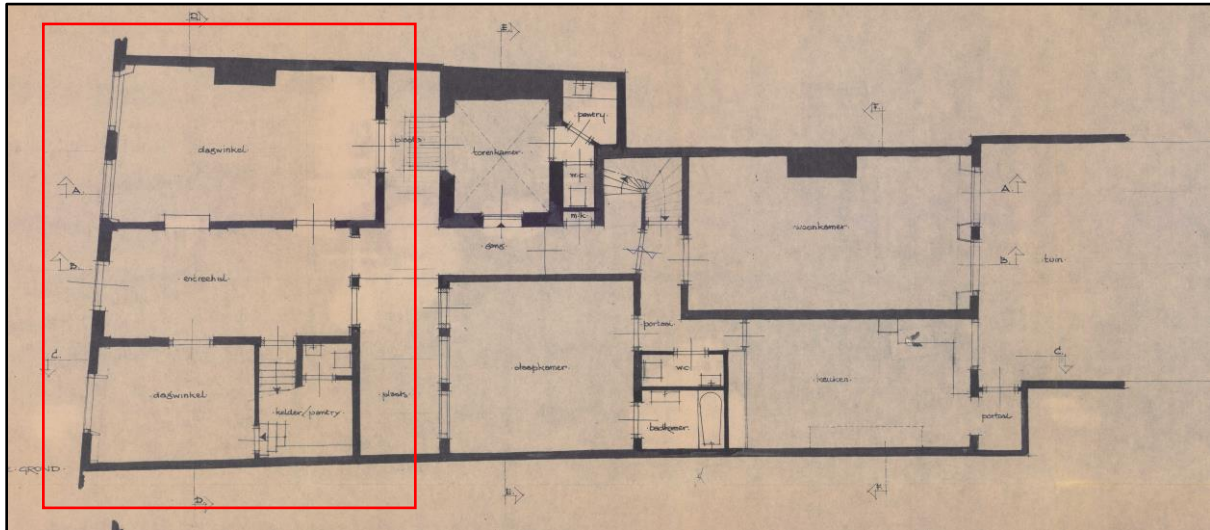
Plattegrond van de begane grond volgens het ontwerp van november 1978, tekening van Jan Walraad architect (RCE panddossier). Omkaderd is het voorhuis.

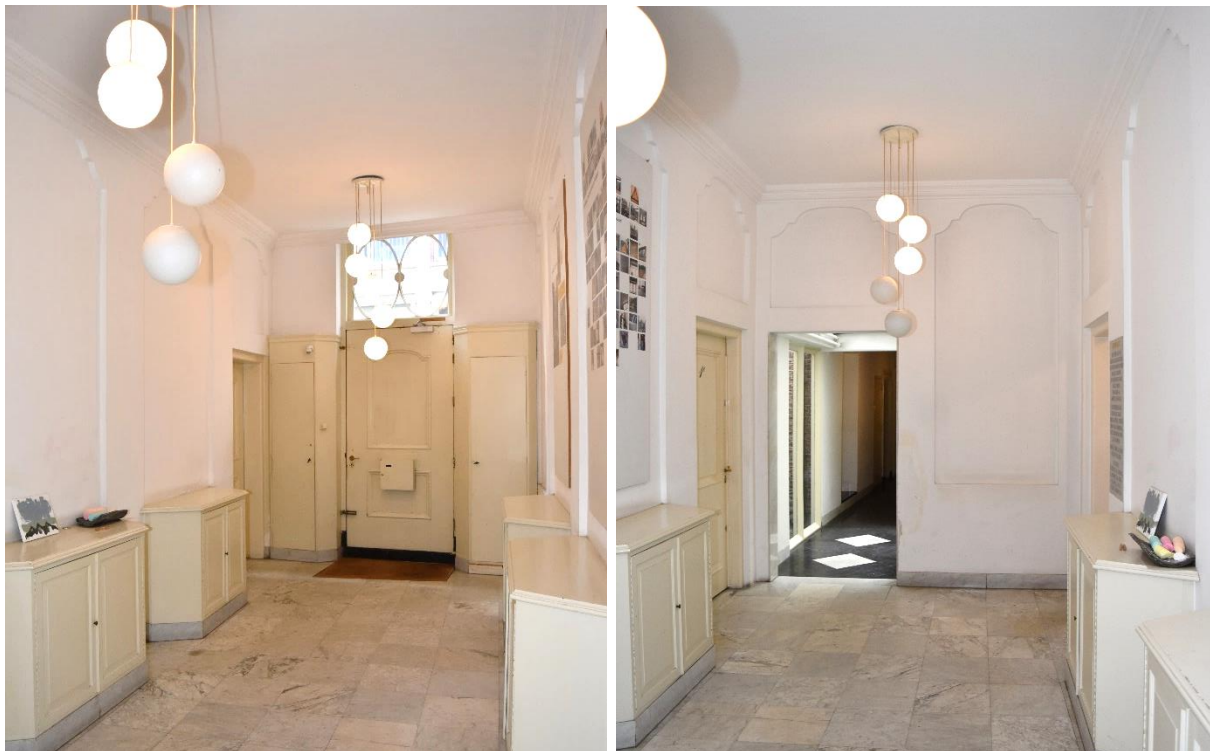
Links: de entreehal op de begane grond van het voorhuis, gezien naar de voorgevel. De interieur-afwerking is vernieuwd bij de restauratie van 1982-'84.

Rechts: de entreehal, gezien naar de achtergevel.

De entreehal is gereconstrueerd in zijn 18^{de}-eeuwse opzet bij de restauratie in 1982-'84 door samenvoeging van de twee 19^{de}-eeuwse gangen. De wandnissen met schouderbogen zijn aangebracht bij een 18^{de}-eeuwse verbouwing. Na ontpleistering voorafgaande aan de restauratie van 1982-'84 waren uitgehakte nissen met dunnere invullingen en klampen herkenbaar. De dwarswanden moeten dus van oudere oorsprong zijn (1687).

De vloer bestaat uit witmarmeren tegels (reconstructie 1982-'84). De wanden zijn toen nieuw gepleisterd en wit beschilderd. Het vlakke stucplafond met geprofileerde koof is een nieuwe toevoeging. De deurkozijnen en paneeldeuren zijn vernieuwd in historiserende vorm, inclusief het voordeurkozijn, de voordeur en het bovenlicht. De lage kasten bevatten installaties (gasmeterkasten).

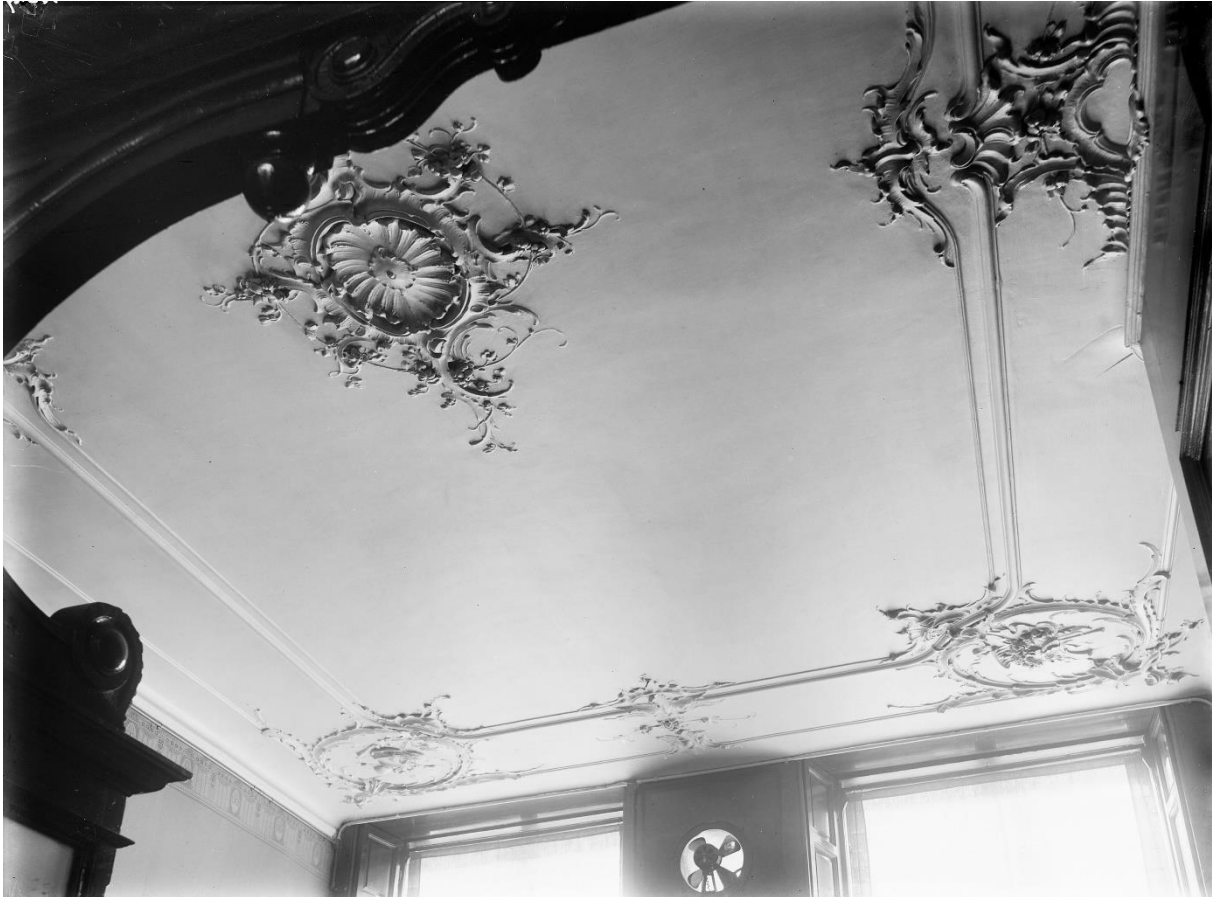
Overzicht van het Lodewijk-XV-stucplafond van de linker voorkamer op de begane grond van het voorhuis in 1912 (RCE beeldbank, 015029).

Het midden-18^{de}-eeuwse stucplafond is behouden gebleven bij de restauratie, maar moest wel doorschroefd en aangevuld worden met afgegoten kopieën. De decoratie bestaat uit vier hoekstukken (vier seizoenen) in een dubbele perklijst en een middenstuk, rijkelijk versierd met rococomotieven (Lodewijk-XV-stijl). De vensterwandbetimmering van de voorgevel is nieuw toegevoegd.

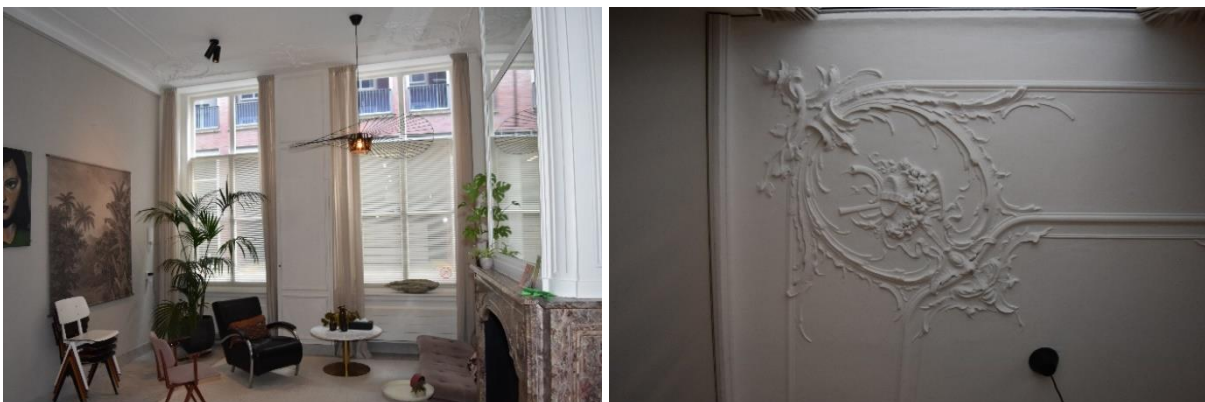
Links: de linker voorkamer op de begane grond van het voorhuis, gezien naar de voorgevel. De vensterwandbetimmering is vernieuwd bij de restauratie van 1982-'84.

Rechts: een van de hoekstukken van het stucplafond van de linker voorkamer.

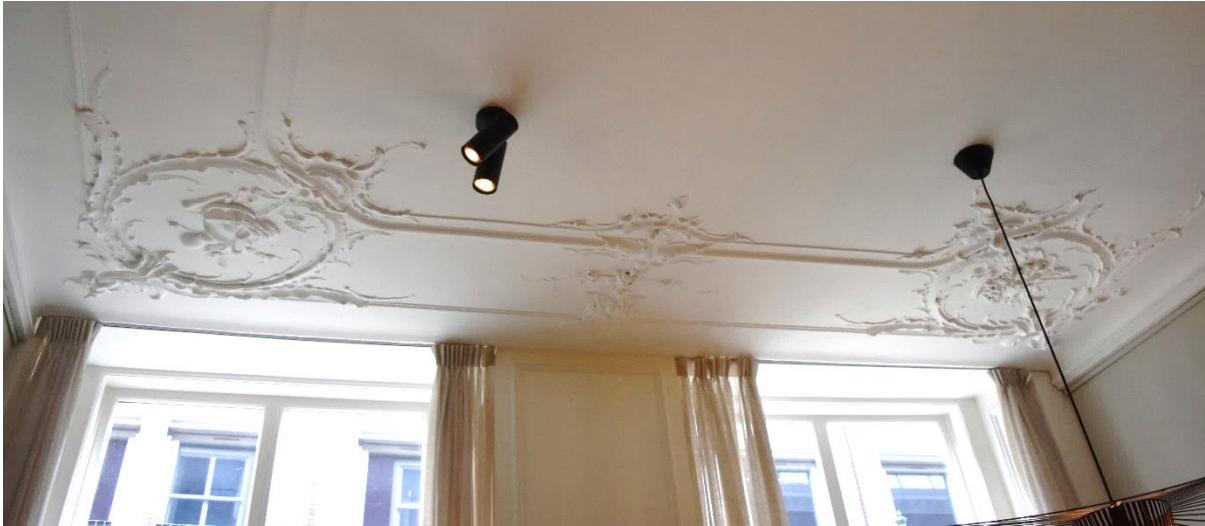
Het voorste deel van het stucplafond in de linker voorkamer op de begane grond van het voorhuis, voorzien van twee hoekstukken en een dubbele perklijst met Lodewijk-XV-motieven.

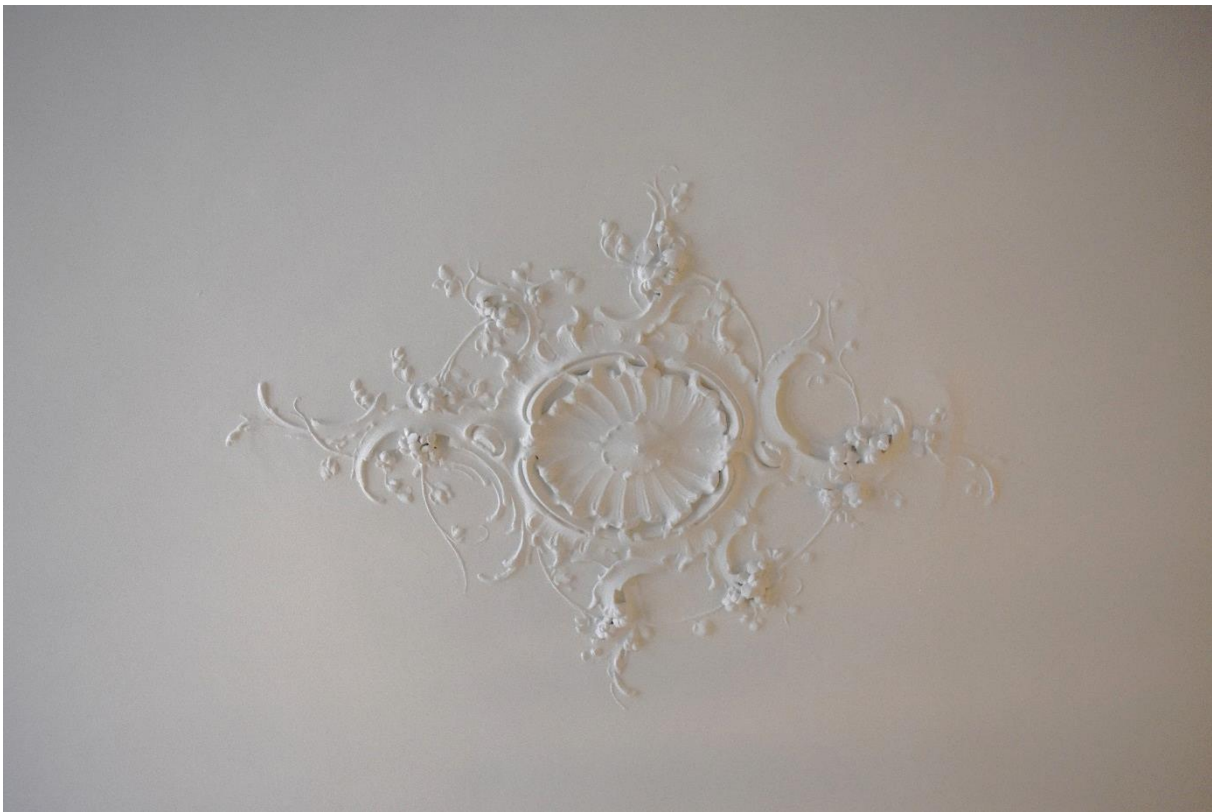
De middendecoratie van het stucplafond in de linkerkamer op de begane grond van het voorhuis, daterend uit het derde kwart van de 18^{de} eeuw.

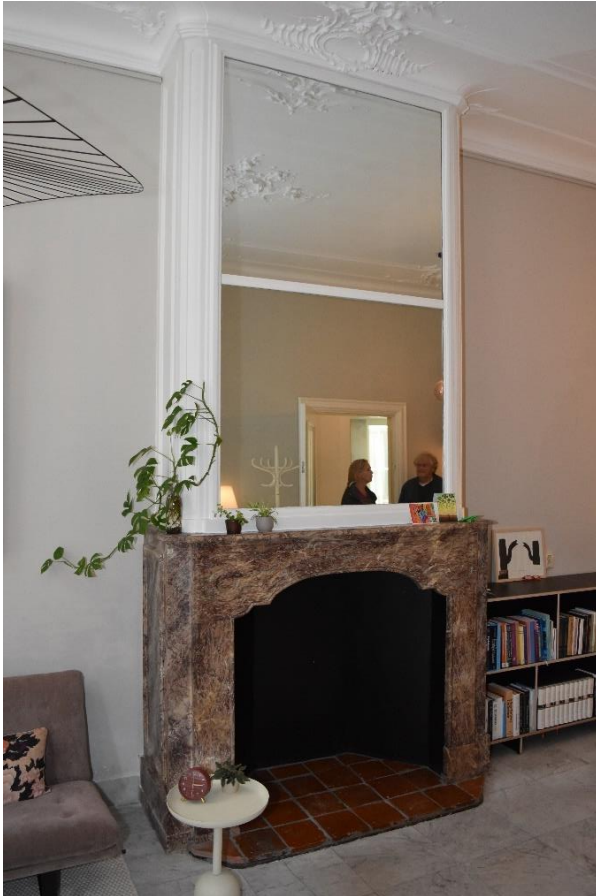
Links: de schouw in de linker voorkamer op de begane grond van het voorhuis. Deze schouw dateert in opzet uit het midden van de 18^{de} eeuw, maar is aangevuld met een 18^{de}-eeuwse roodmarmere schoorsteenmantel (van elders afkomstig) en een spiegel.

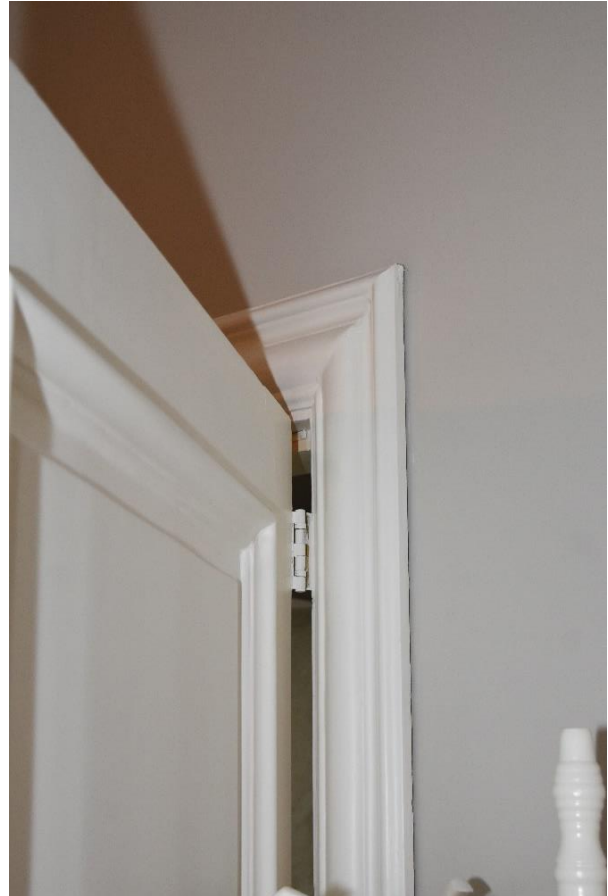
Rechts: de tweepaneelsgangdeur van de linker voorkamer, opgehangen aan scharnieren van recente datum. Het deurkozijn, architraaflijsten en deur stammen uit 1982-'84.

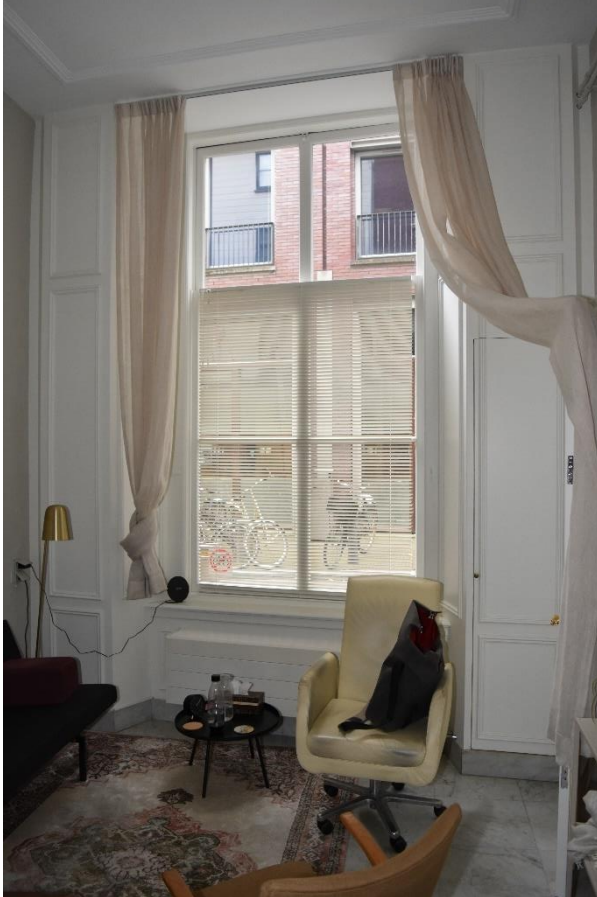
Links: de rechtervoorkamer op de begane grond van het voorhuis, gezien naar de voorgevel. De vensterwandbetimmering is nieuw aangebracht bij de restauratie van 1982-'84.

De rechterzijkamer (Nobelstraat 1b) heeft een interieur-afwerking in historiserende vormen-taal. Alleen het stucplafond met de geprofileerde perklijst is van oudere oorsprong, vermoede-lijk uit de 19^{de} eeuw. De vloer bestaat uit witmarmere tegels. De vensterwandbetimmering is nieuw toegevoegd bij de restauratie van 1982-'84.
