Den Haag, Nobelstraat 1b-1h (Nobelhuis)

bouwhistorische verkenning

Opdrachtgever: Stadsherstel Den Haag.
Uitvoering: bureau voor bouwhistorisch onderzoek J.A. van der Hoeve
Onderzoeker(s): J.A. van der Hoeve.
onderzoeksperiode: september 2024

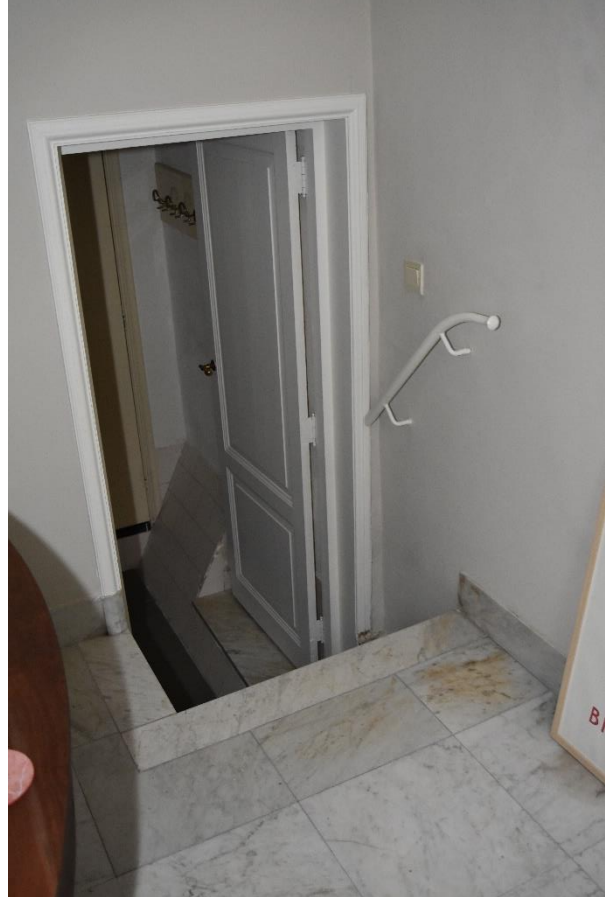
Rechts: de toegang tot de verlaagd gesitueerde onderruimte van de trap, die geheel nieuw is afgewerkt bij de restauratie van 1982-'84. Herkenbaar is de afschuining aan de voet van de buitengevel, wellicht behorende bij de fundering. De deur draait in een nis van deze afschuining.

Een korte trap leidt naar de onderruimte van het trappenhuis. Hier zijn geen bijzonderheden gesignaleerd, afgezien van een schuine aanzet van de zijgevel. Wellicht camoufleert deze de versnijdingen van de fundering. De deur draait in een sparing van deze schuine aanzet, die net zoals de vloer is voorzien van wit marmer.

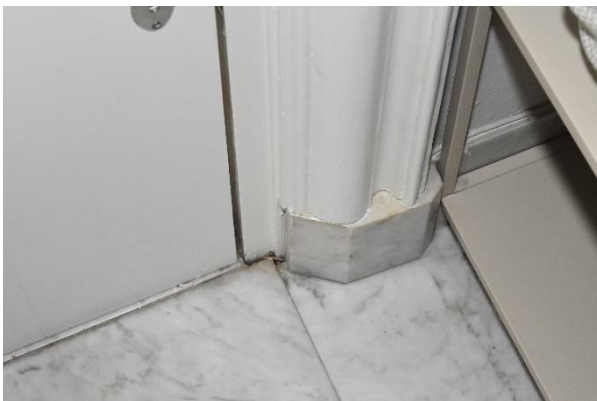
Links: een marmeren neut van het deurkozijn van de rechterkamer op de begane grond van het voorhuis

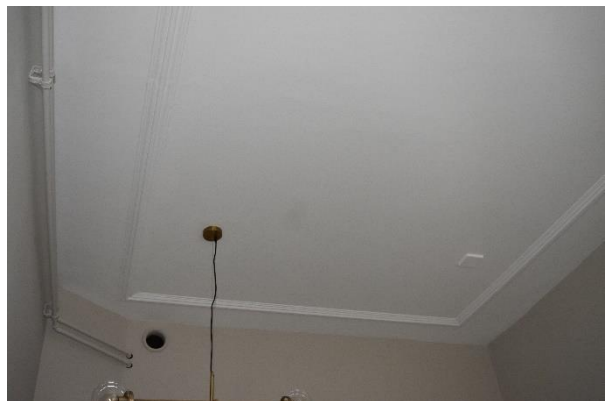
Rechts: het stucplafond van de rechtervoorkamer op de begane grond, voorzien van een eenvoudige profiellijst (19^{de} eeuw).

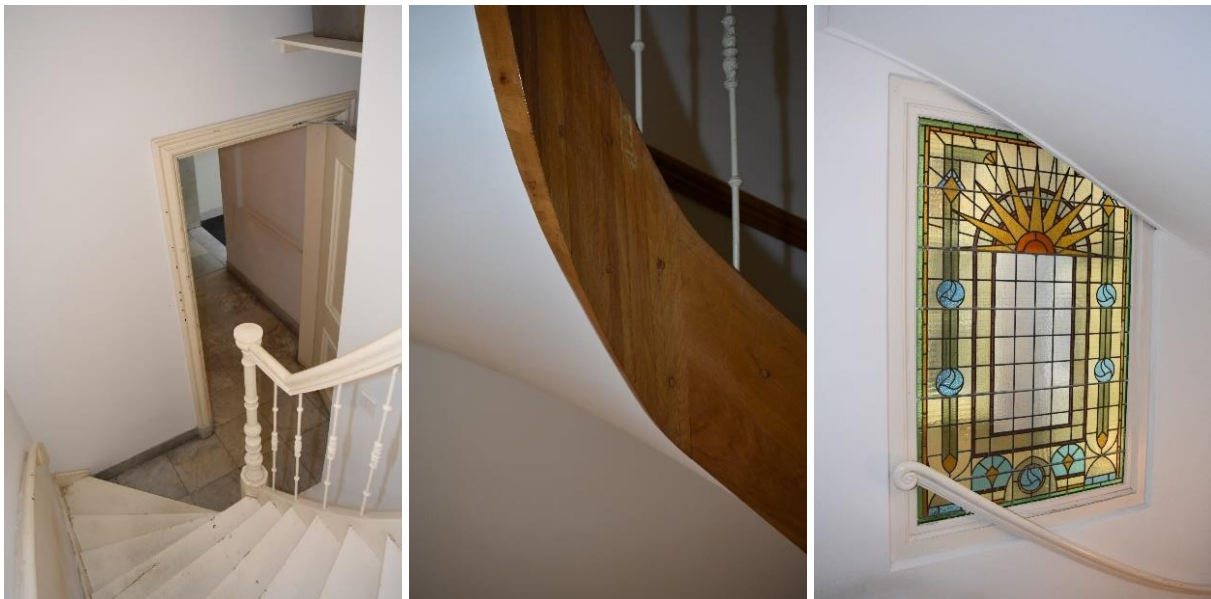
Links: overzicht van de trap tussen begane grond en eerste verdieping van het voorhuis. De trap dateert waarschijnlijk uit de 19^{de} eeuw, het onderkwart is een toevoeging bij de restauratie van 1982-'84.

Midden: de wrong van de trap tussen eerste verdieping en zolder in het voorhuis (1982-'84).

Rechts: het venster met glas-in-loodraam in het trappenhuis van het voorhuis (achtergevel voorhuis). De gevelopening bestond al voor de restauratie van 1982-'84, de invulling en het glas-in-lood zijn nieuw. De herkomst van dit raam is onbekend.

Het trappenhuis bevat een trap tot aan de zolder. Er is sprake van een slingertrap per bouwlaag, voorzien van een handlijst langs de wanden en een handlijst op balusters. Het onderste deel van de trap, de verbinding tussen de begane grond en eerste verdieping dateert in basis uit de 19^{de} eeuw, maar het onderkwart is een toevoeging van de restauratie uit 1982-'84. De balustervormige trappaal en de spijltjes zijn vernieuwd. De trap tussen de eerste verdieping en

zolder stamt uit de periode 1982-'84, zoals onder meer valt te herkennen aan de uitvoering van de wrong. Een achthoekige trappaal op de zolder vormt de beëindiging van de leuning (handlijst op spijltjes).

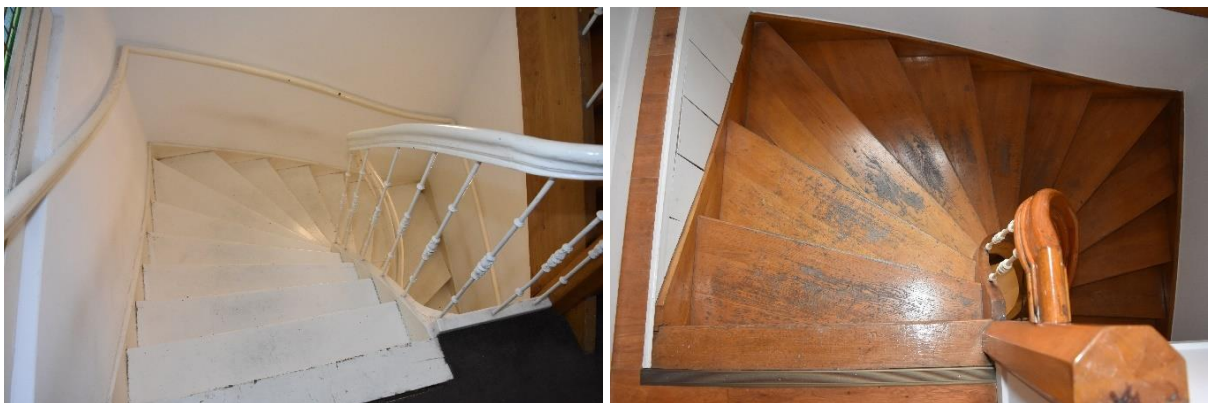
Links: overzicht van de trap tussen begane grond en eerste verdieping van het voorhuis, gezien vanaf de eerste verdieping. De trap dateert uit de 19^{de} eeuw.

Rechts: overzicht van de trap tussen de eerste verdieping en zolder van de voorkamer, gezien vanaf de zolderverdieping. Deze trap dateert uit 1982-'84.

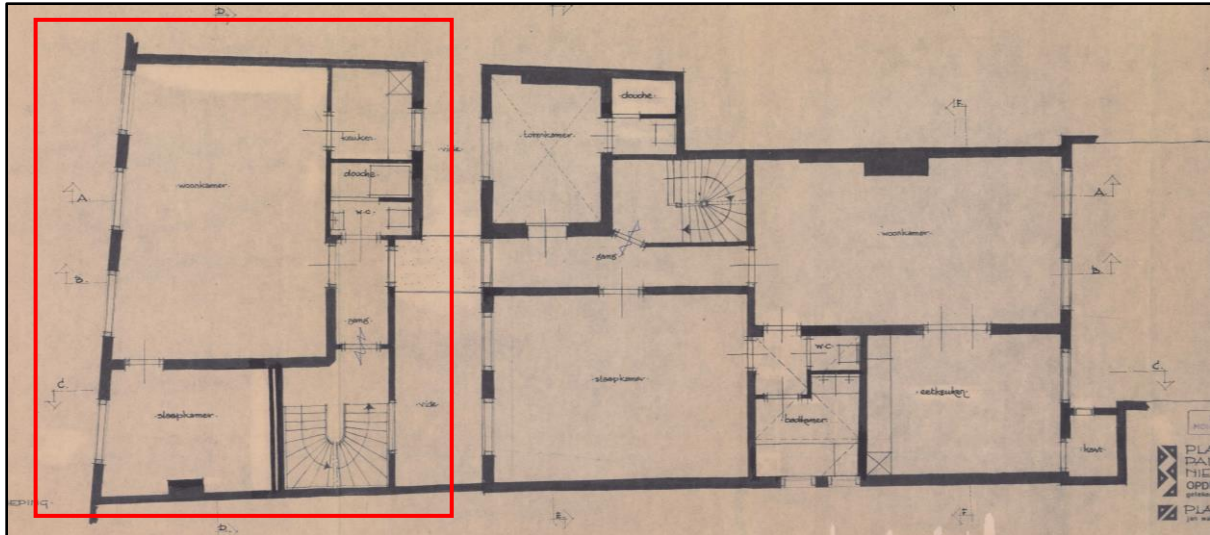
Plattegrond van de eerste verdieping volgens het ontwerp van november 1978, tekening van Jan Walraad architect (RCE panddossier). Omkaderd is het voorhuis.

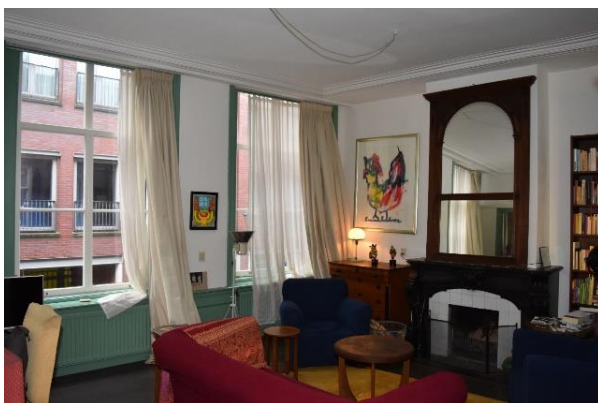
Links: overzicht van de voorkamer op de eerste verdieping van het voorhuis, gezien naar de schouw tegen de linkierzijgevel.

De voorkamer is een grote ongedeelde ruimte, voorzien van een paneellambrisering onder de vensters, (19^{de}-eeuws?) deurkozijnen met tweepaneeldeuren en een stucplafond met een geprofileerde perklijst. Het stucplafond dateert vermoedelijk uit de 19^{de} eeuw. Opmerkelijk is wel het ontbreken van een middenornament. De lambrisering van de voorgevel is grotendeels origineel (vermoedelijk 18^{de} eeuw), maar bij de restauratie van 1982-'84 aangevuld en geres-taureerd. De schouw is nieuw opgetrokken bij de restauratie van 1982-'84, ter plaatse van een oudere schouw. De 19^{de}-eeuwse zwartmarmere schoorsteenmantel met overhoekse voluten is van elders afkomstig. De schouwmond bevat een openhaard met een bekleding van 'witjes'. Ook het spiegelpaneel is een nieuwe toevoeging.

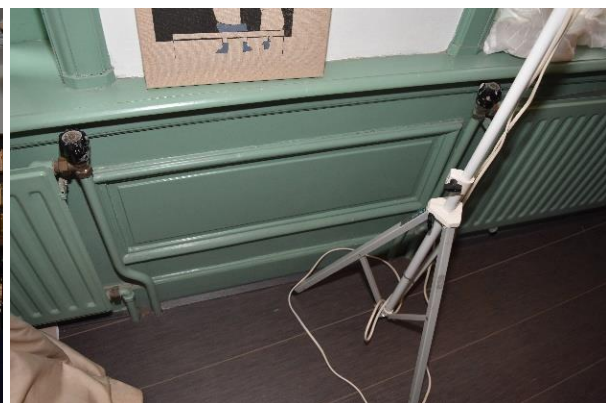
Rechts: detail van de paneellambrisering onder de vensters in de voorgevel van de voorkamer op de eerste verdieping. Deze lambrisering dateert waarschijnlijk uit de 18^{de} eeuw.

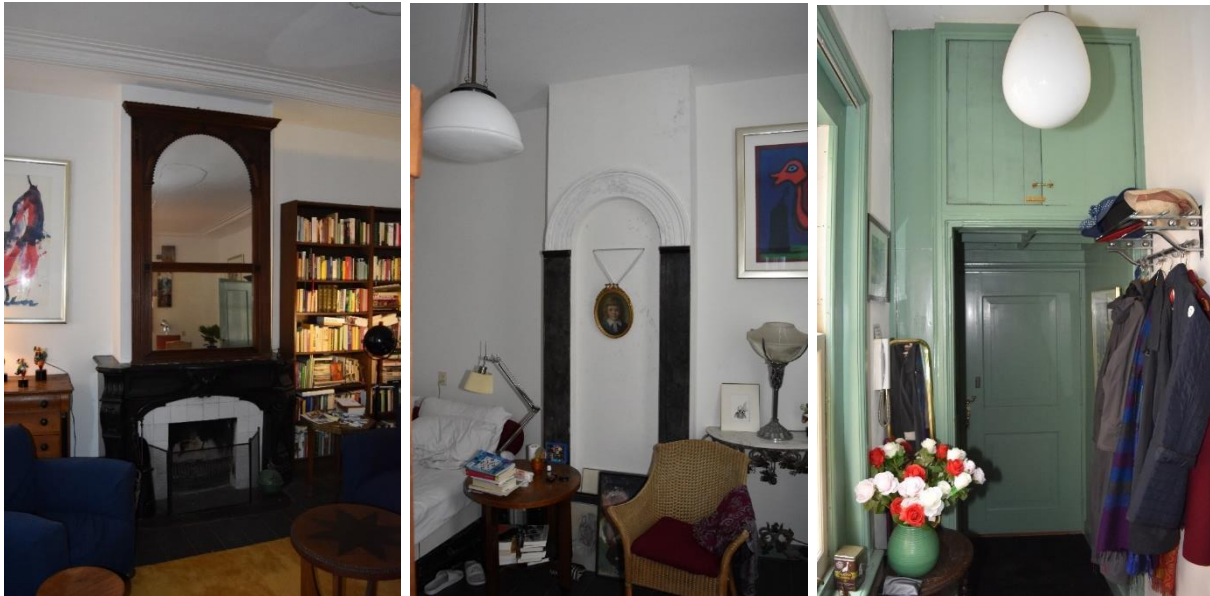
Links: de schouw in de voorkamer op de eerste verdieping van het voorhuis, gereconstrueerd bij de restauratie van 1982-'84. De zwartmarmeren schoorsteenmantel is van elders afkomstig.
Midden: de kachelnis in de zijkamer op de eerste verdieping van het voorhuis, vermoedelijk uit het midden van de 19^{de} eeuw. Het vlakke stucplafond is geheel vernieuwd bij de restauratie van 1982-'84.
Rechts: de entreehal van het appartement op de eerste verdieping van het voorhuis, dat in deze vorm tot stand is gekomen in 1982-'84 en 2014. Het kozijn met de paneeldeur geeft toegang tot het trappenhuis van het voorhuis.

De zijkamer is een kleinere ruimte (één travee), waarvan de interieur-afwerking geheel vernieuwd is. Alleen de kachelnis heeft een 19^{de}-eeuwse datering. Hij is versierd met zwartmarmeren pilasters en een geprofileerde boog in stucwerk. Noemenswaard is de dikke dwarswand tussen de voorkamer en zijkamer, die circa 30 cm meet (1½ steens). Het bureau tegen de voorgevel dateert uit 2014.

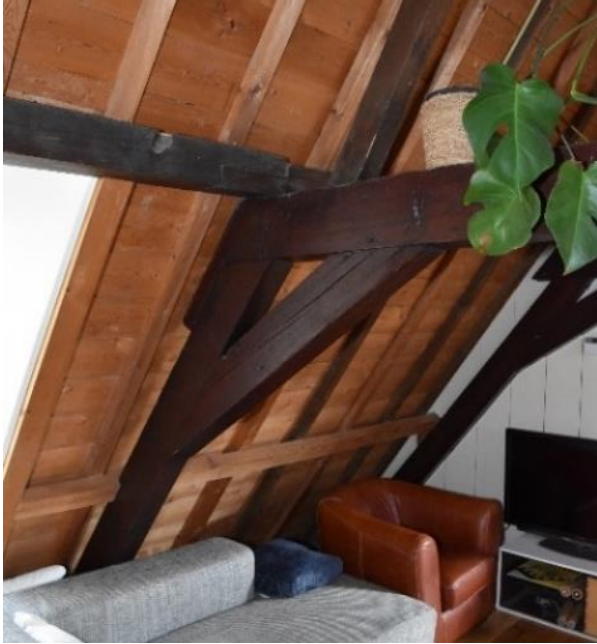
Links: het achterste spantbeen van het schaargebint van het middelste spant van de kap van het voorhuis. De dekbalk is iets ingekort (voorzijde), de aansluitingen zijn vernieuwd. De fliering aan de achterzijde ligt op een klos.

De drie (hoofd)spanten bestaan elk uit een eikenhouten schaargebint en A-gebint. De schaar-gebinten bestaan elk uit spantbenen, dekbalken en korbeels. Op basis van de bouwsporen valt op te maken dat alledrie de schaargebinten volledig uit elkaar zijn geweest, ingekort en opnieuw in elkaar zijn gezet. De oude pengatverbindingen, dichtgezette inkepingen en toogna-gelgaten van de oude verbindingen zijn nog duidelijk herkenbaar. De spantbenen aan de voor-zijde zijn iets steiler geplaatst dan oorspronkelijk.

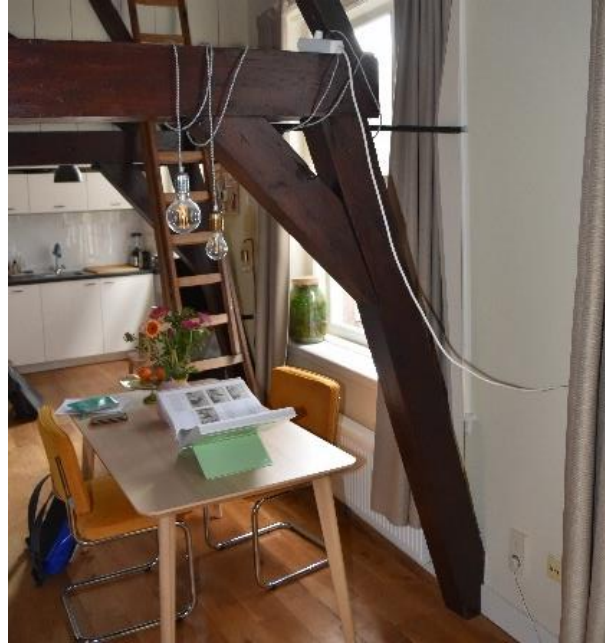
Rechts: het voorste spantbeen van hetzelfde spant. Hier valt te zien dat de dekbalk is ingekort. Het spantbeen is steiler herplaatst. Een ijzeren anker vormt een verbinding met de voorgevel.

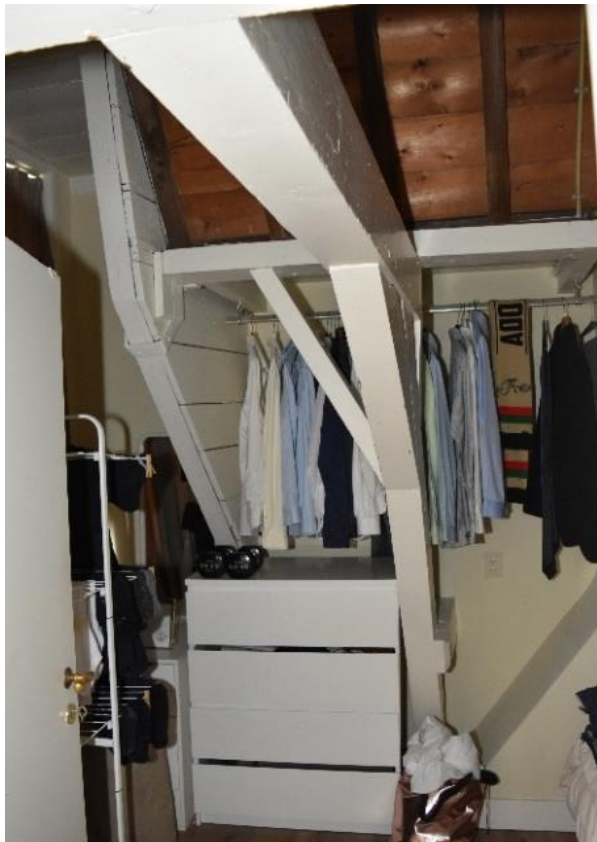
Links: het halfspant aan de westzijde. Hier valt een houten schot te zien, dat de overgang vormt van de 17^{de}-eeuwse hoogte van het voorhuis (rechts) en de 18^{de}-eeuwse verhoging van de voorgevel, omgezet om de hoek (links).

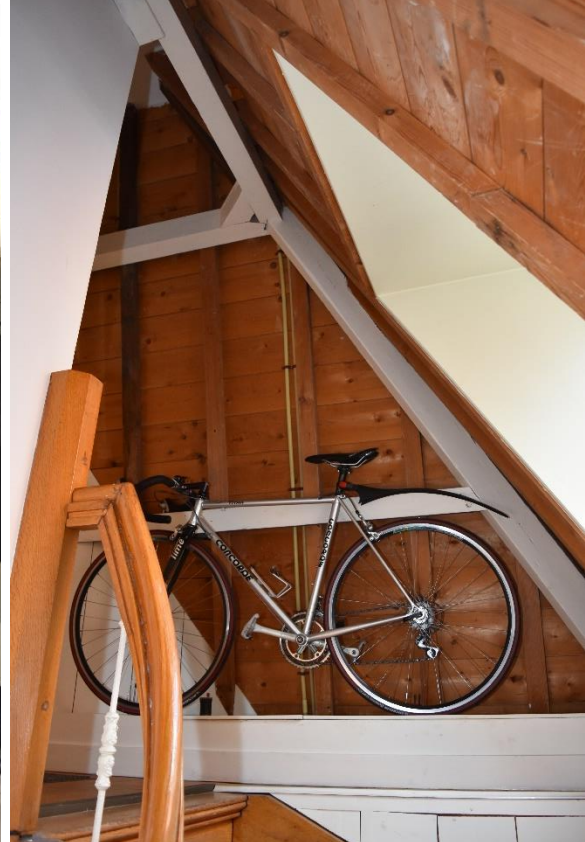
Rechts: de constructie van de dwarskap bestaat uit slechts hoekkepers en de aansluitende flieringen en gordingen. Deze dragen de sporen, beschot en pannendekking.

De dwarskap aan de achterzijde – boven het trappenhuis – heeft een eenvoudige constructie van alleen hoekkepers, waarop de gordingen en flieringen aansluiten. Hier zijn geen spanten of halfspanten aanwezig.

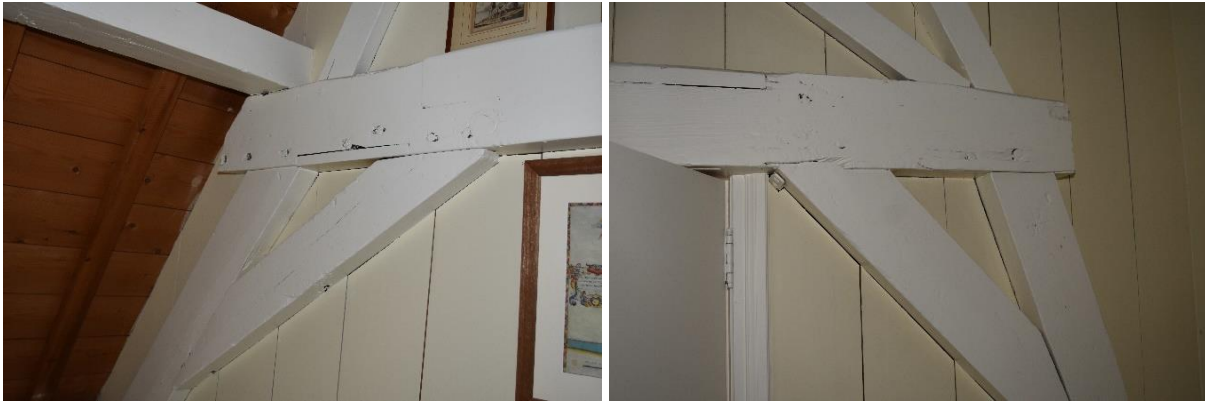
Links: detail van het westelijke spant in de kap van het voorhuis. De bouwsporen op de dekbalk – een loos pengat, een dichtzetting van een tand en ongebruikte toonagelgaten – maken duidelijk dat hij ingekort en herplaatst is.

Rechts: detail van het westelijke spant. De aansluiting van het spantbeen en korbeel zijn verschoven. Er zijn veel meer toonagelgaten zichtbaar dan nodig voor deze aansluiting.

De datering van de spanten is moeilijk te herleiden, maar de late 17^{de} eeuw is goed mogelijk (1687). Bij de 18^{de}-eeuwse verhoging van de voorgevel is de bestaande kap uiteengenomen, aangepaste en herplaatst. De schaargebinten zijn in onderdelen uiteengenomen, ingekort, bijgewerkt en nieuw opgebouwd. De overspanning is verminderd, zo valt op te maken uit de

posities van de oude pengatverbindingen (en het ontbreken van de oude aansluiting in enkele dekbalken). De A-gebinten van de nokgebinten zijn integraal herplaatst, maar iets naar voren geschoven op de schaargebinten. Alleen aan de achterzijde zijn flieringen/ wurmten gebruikt, omdat het dakschild daar de vorm van de spanten volgt. Steekschoren met een gording waren noodzakelijk bij de verhoogde voorgevel en het flauwere beloop van het voorschild.

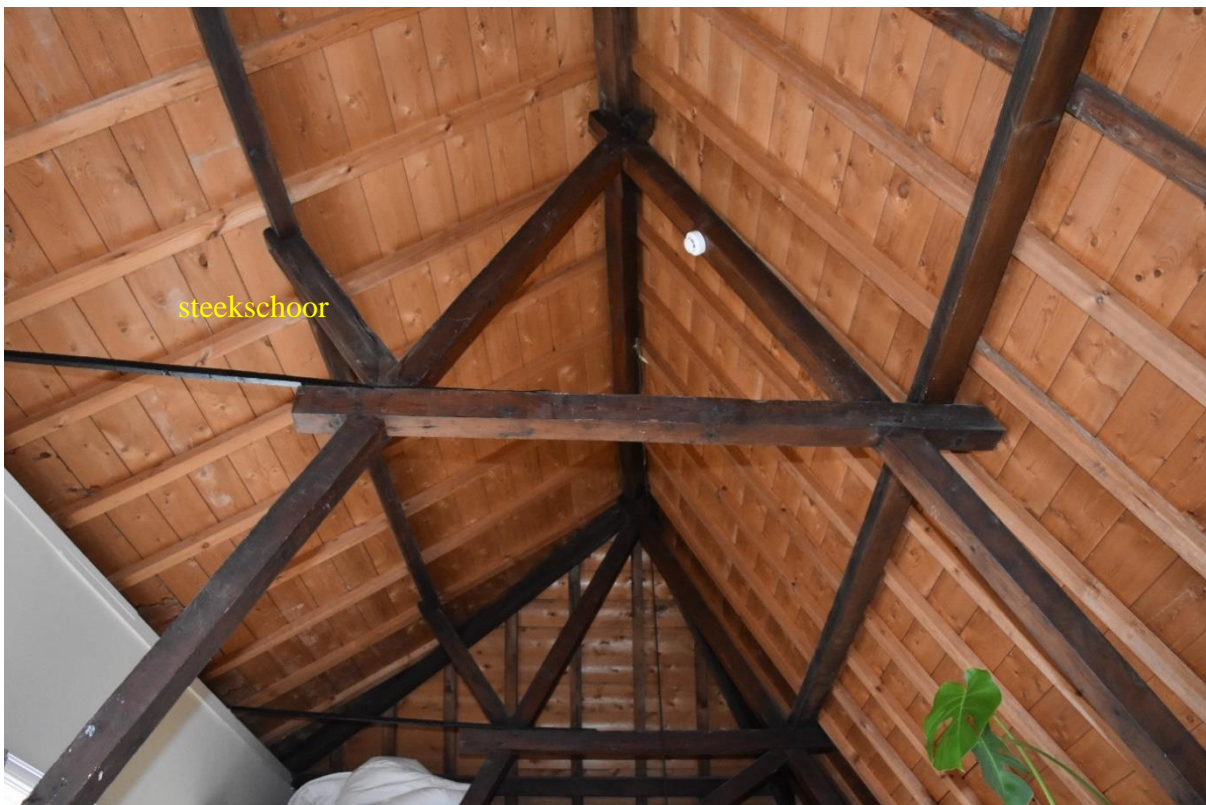
Een nokgebint van middelste spant van het voorhuis. Het nokgebint heeft een symmetrische opzet, behorend bij een 17^{de}-eeuwse symmetrische kap. Bij verhoging van de voorgevel werd het voorschild flauwer. Daarom is een steekschoor met een gording toegevoegd. De trekankers zorgen voor koppeling van de voorgevel en kapconstructie.

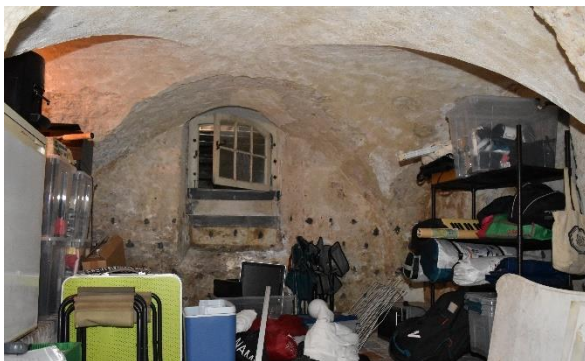
Links: de kelderruimte met het kruisgraatgewelf in het achterhuis, gezien naar de binnenplaats.

De vierkante kelderruimte heeft een flauw kruisgraatgewelf, voorzien van hoekpenanten in de vier hoeken. De wanden en het gewelf zijn volledig gepleisterd en gewit. Een puntraster van cementpleisterwerk getuigt van maatregelen tegen vocht.

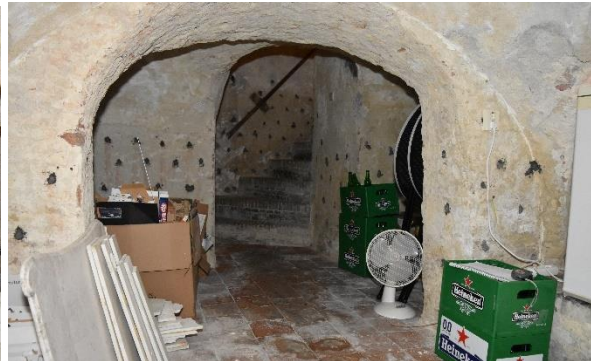
Rechts: de achterkelders met segmentboogvormige tongewelven, gezien vanuit de voorste kelderruimte met kruisgewelf. In de achterste kelder valt de gemetselde keldertrap te zien.

Een brede getoogde nis geeft toegang tot de smallere ruimte. De eerste heeft een gedrukt tongewelf. Een volgende getoogde doorgang geeft toegang tot de tweede smallere ruimte, deels voorzien van een gedrukt tongewelf en deels uitgevoerd als trappenhuis voor de keldertrap. De trap met onderkwart is geheel gemetseld in gelige balksteen.

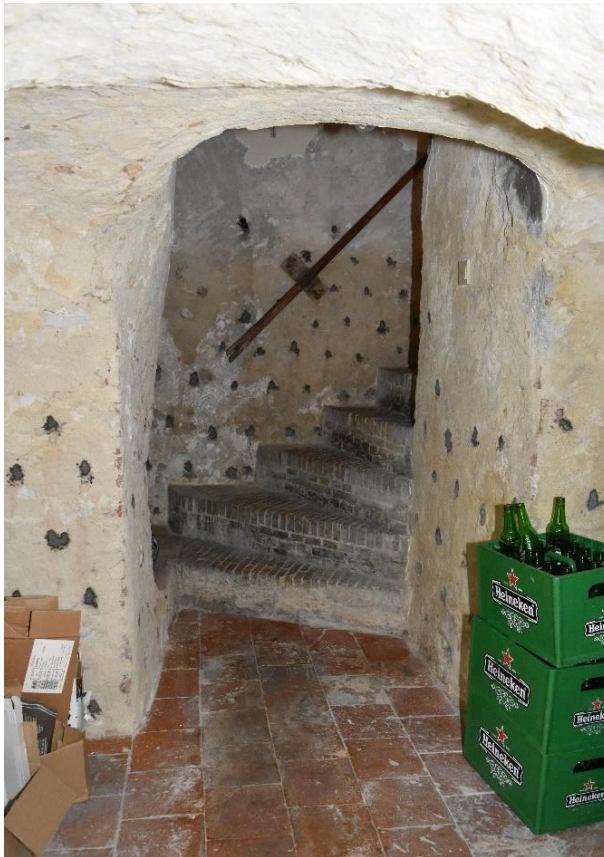
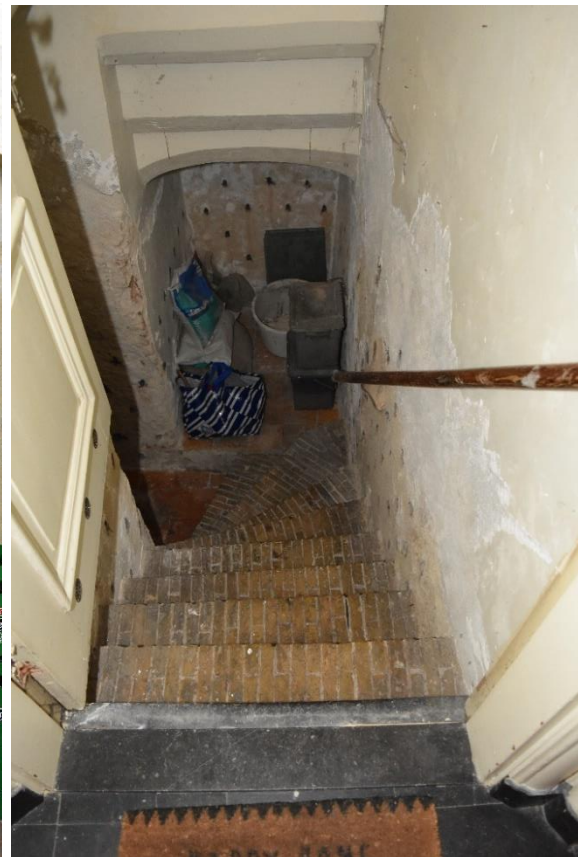
Links: de start van de gemetselde keldertrap in de kelder van het achterhuis.

Rechts: de keldertrap in het achterhuis, gezien vanaf de aanlanding op de begane grond.

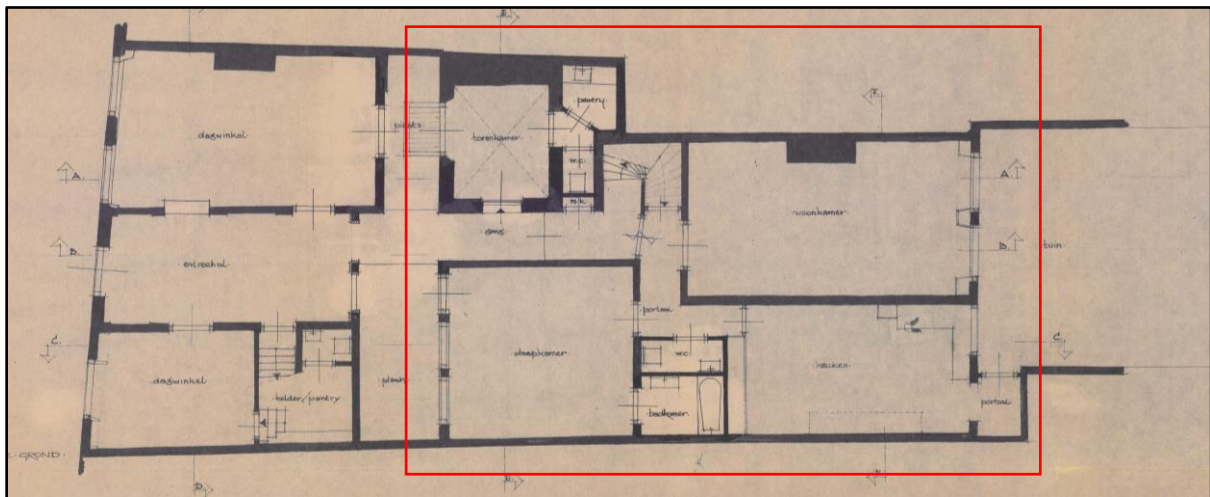
Plattegrond van de begane grond volgens het ontwerp van november 1978, tekening van Jan Walraad architect (RCE pandsdossier). Omkaderd is het achterhuis.

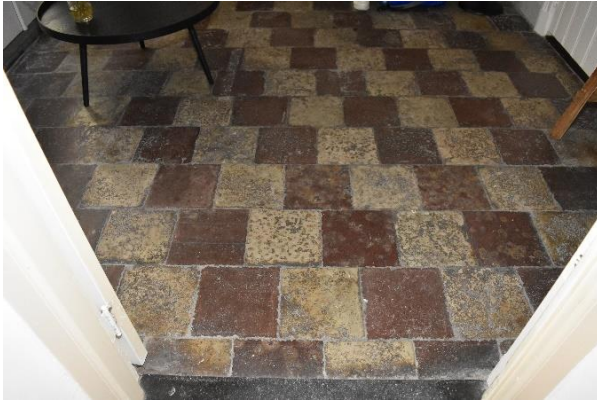
Links: de vloer van de torenkamer op de begane grond van het achterhuis, voorzien van hergebruikte natuurstenen tegels.

De vloer is betegeld met tegels van (hergebruikte?) witte en rode natuursteen tegels in een diagonaal patroon. In de vergaderverslagen was sprake van het aanbrengen van Spaanse plavuizen. De wanden zijn gepleisterd en gewit.

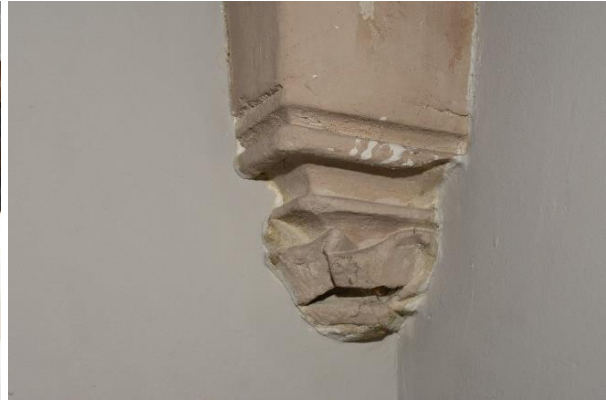
Rechts: een van de consoles onder het gewelf in de torenkamer, versierd met een banderolle.

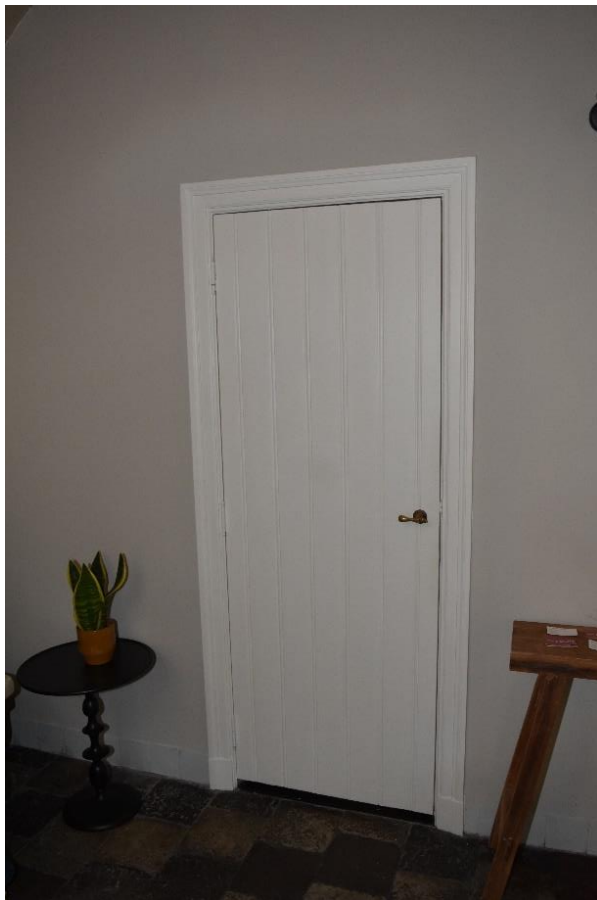
Links: het deurkozijn met de opgeklampte deur tussen de torenkamer en achterruimte op de begane grond, vernieuwd in 1982-'84.

De gangdeur van de torenkamer is een tweepaneelsdeur, gevat in een kozijn met architraaflijsten (vernieuwd). De doorgang naar de achterruimte bevat een opgeklampte deur, afgehangen in een kozijn met eenvoudige architraaflijsten (1982-'84). In de voorgevel – toegang gevend tot de lighthof – is een breed deurkozijn met glaspaneeldeuren en een bovenlicht (1982-'84).

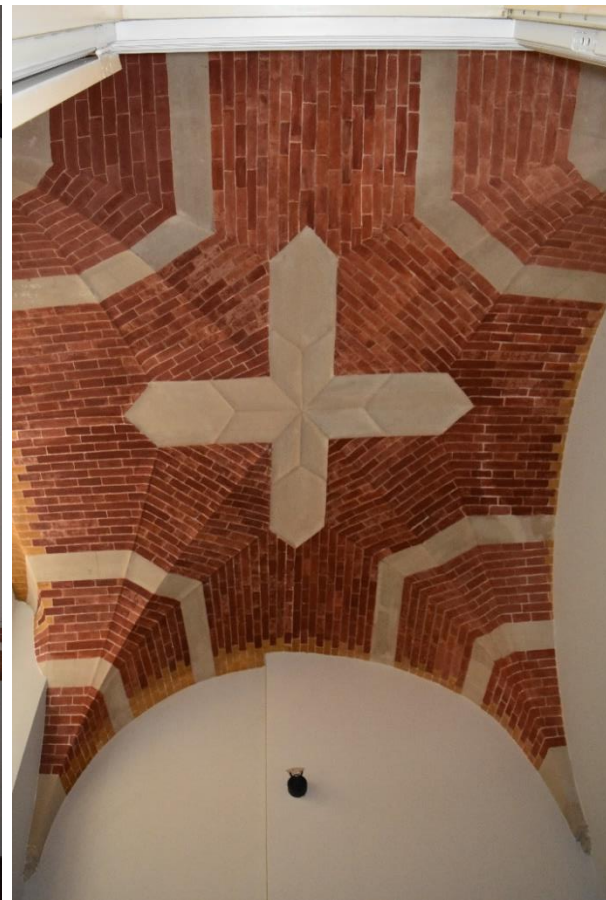
Rechts: het gewelf van de torenkamer op de begane grond, versierd met een stervormig stucpatroon met een baksteen-imitatie-beschildering.

De torenkamer (behoort bij Nobelstraat 1c) is een bijna vierkante ruimte met zware muren, voorzien van een kruisgraatgewelf met een gepleisterde decoratie (een middenkruis met gratten). In de hoeken bevinden zich vier geprofileerde consoles met versieringen in de vorm van banderolles. Vermoedelijk zijn de consoles deels vernieuwd bij de restauratie. De geschilderde baksteendecoratie dateert volgens Rob Crevecoeur uit de late 19^{de} eeuw.³⁹

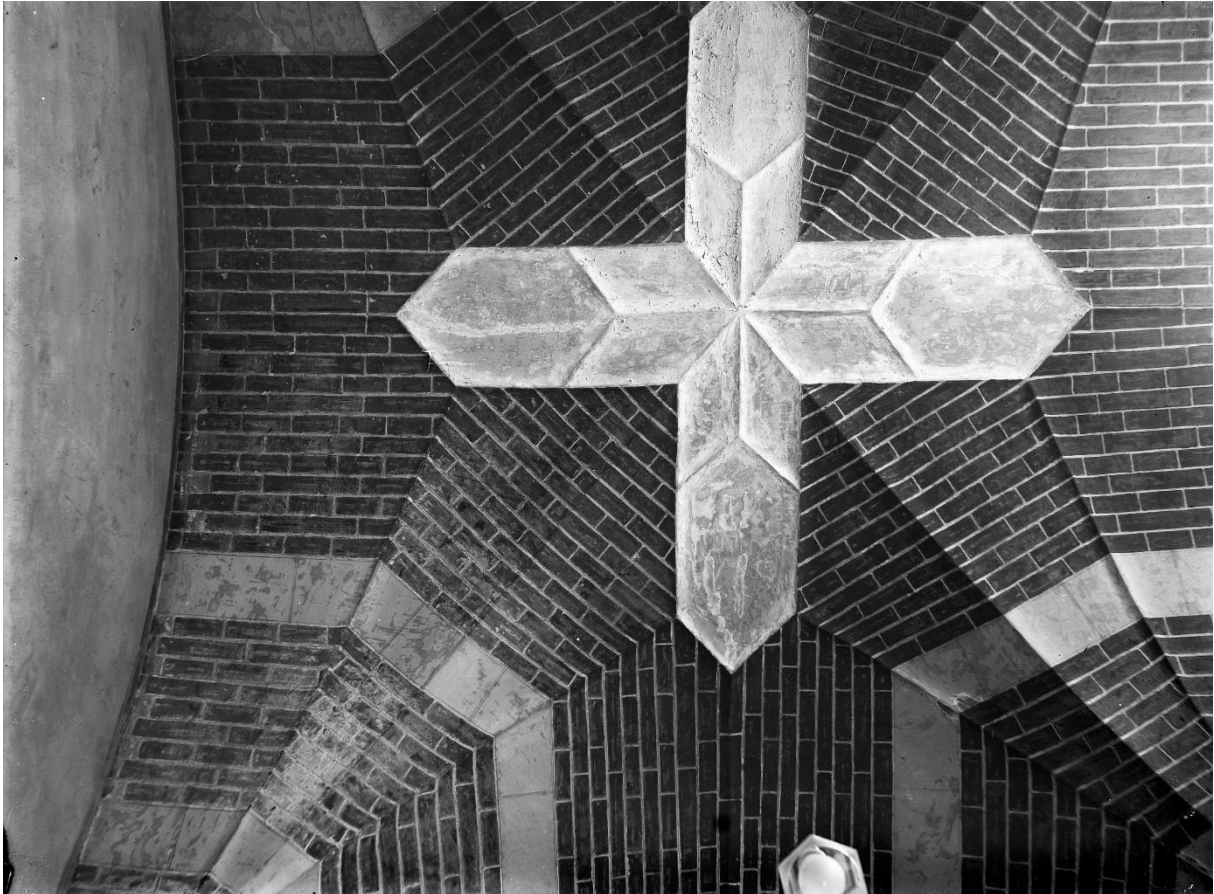
Het gewelf in de torenkamer op de begane grond van het achterhuis, foto uit 1912 (RCE beeldbank, 015030).

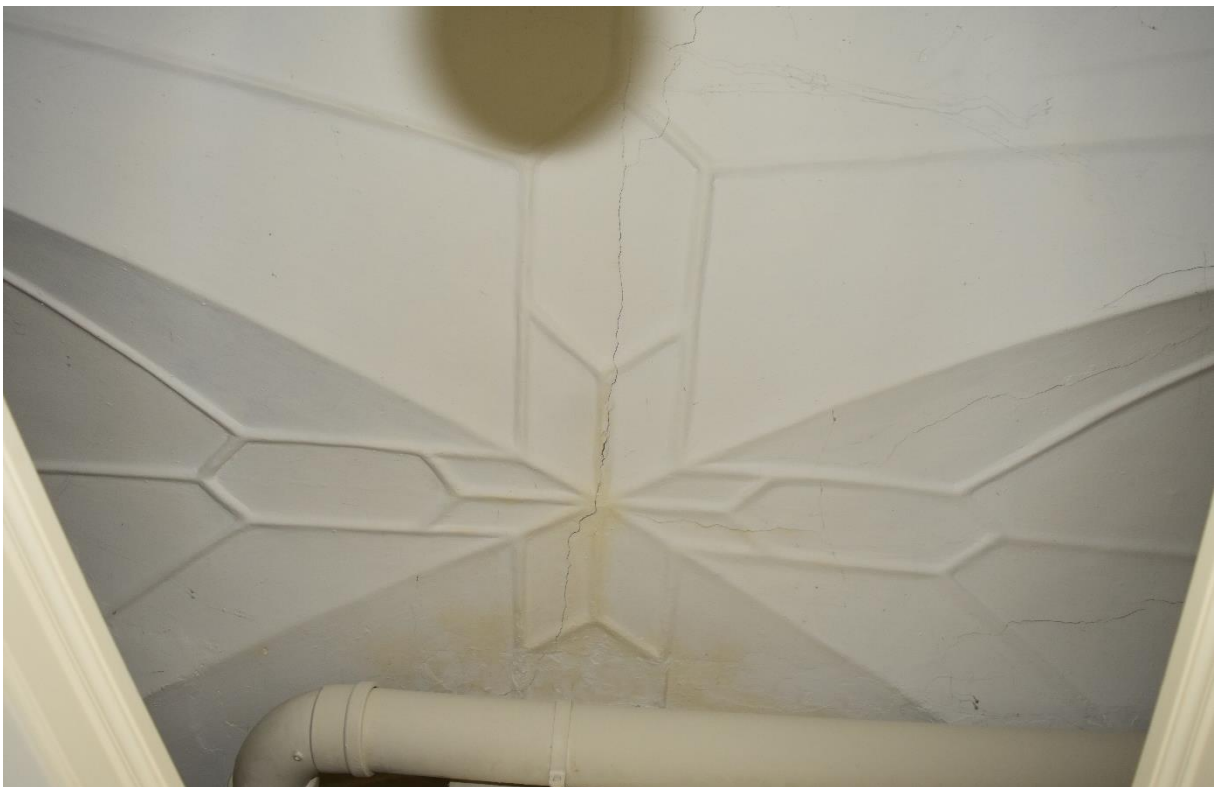
Het kruisgewelf in de achterraimte van de torenkamer op de begane grond van het achterhuis, voorzien van een stervormig stucdecoratie. Een deel van het gewelf is gesloopt bij plaatsing van de trap (17^{de} eeuw).

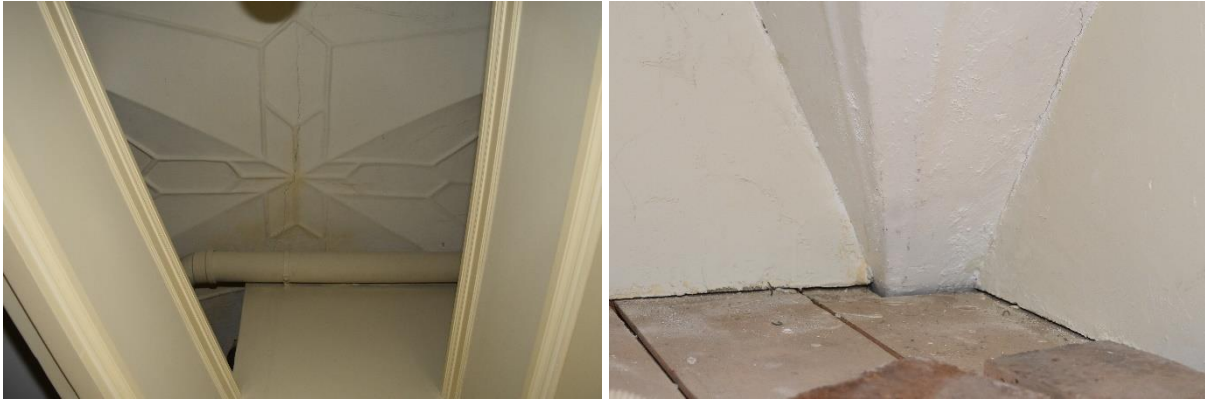
Links: het luik in het verlaagde plafond van de achterruimte van de torenkamer op de begane grond van het achterhuis, verdeeld in een gangetje, pantry en toilet.

Rechts: de aansluiting van het verlaagde plafond op de consoles onder het gewelf. Vermoedelijk zijn de consoles verdwenen.

De achterruimte achter de torenkamer is een smallere ruimte met een uitsparing voor het trappenhuis, eveneens voorzien van een kruisgraatgewelf met een gepleisterde stervormige decoratie. Het lijkt erop dat een hoek uit het gewelf is verdwenen bij plaatsing van het trappenhuis (17^{de} eeuw), gelet op de beschadigingen op het decoratiepatroon.

Het gewelf gaat overigens schuil achter een verlaagd plafond, behorende bij een ingebouwde pantry, gang en toiletruimte uit 1982-'84. Het verlaagde plafond bevindt zich precies ter hoogte van de consoles van het gewelf. Vermoedelijk zijn deze al eerder verloren gegaan.

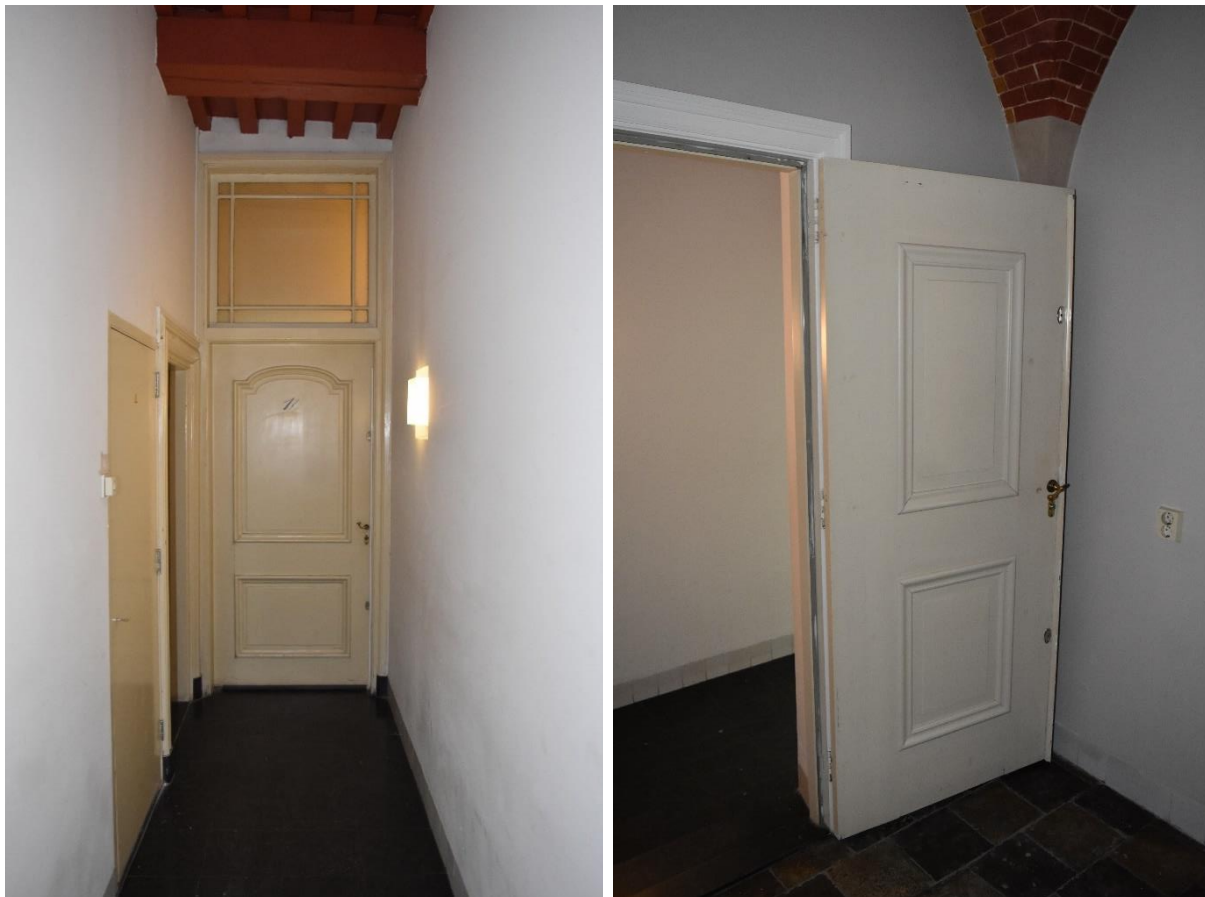
Links: overzicht van de gang op de begane grond, gezien naar de voordeur van appartement 1f. Het bovenlicht is vermoedelijk 19^{de}-eeuws (herplaatst?).

Rechts: het deurkozijn met tweepaneelsdeur tussen de gang en torenkamer (vernieuwd 1982-'84).

De gang op de begane grond is een smalle ruimte tussen de torenkamer aan de linkerzijde en de woonkamer aan de rechterzijde. De vloer bestaat uit hardsteen tegels, de wanden zijn gepleisterd en gewit. De deuropening naar de woonkamer aan de rechterzijde is dichtgezet vanwege de verdeling in appartementen. De balklaag is vrijgelegd. Hij bestaat uit moerbalken en kinderbinten, gelijk aan die van de naastgelegen kamer. Deze smalle ruimte past niet bij het huis in zijn vroeg-17^{de}-eeuwse opzet. Dat zou betekenen dat deze ruimte onderdeel was een grotere ruimte (dus onderdeel was van de woonkamer aan de rechterzijde).

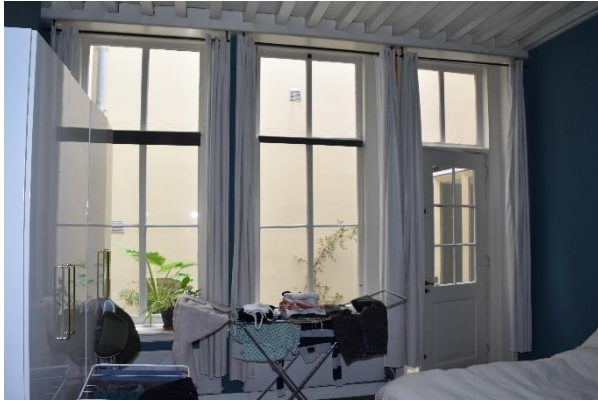
Links: de rechter voorkamer op de begane grond van het achterhuis, gezien naar de gevel aan de lighthof. De beide vensters met zesruitsschuijframes zijn vernieuwd, het deurkozijn met glaspaneel deur en bovenlicht nieuw geplaatst (ter plaatse van een venster).

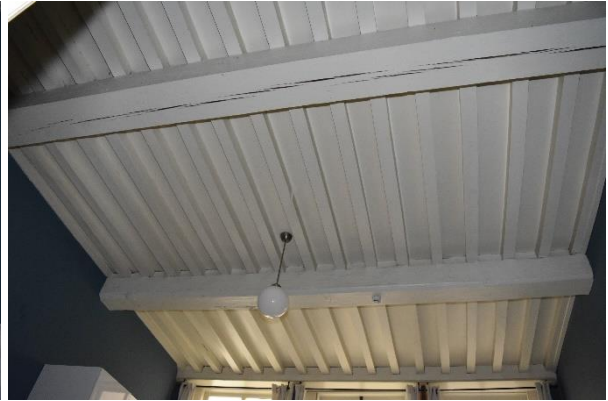
Rechts: de balklaag van moer- en kinderbinten in de rechter voorkamer op de begane grond.

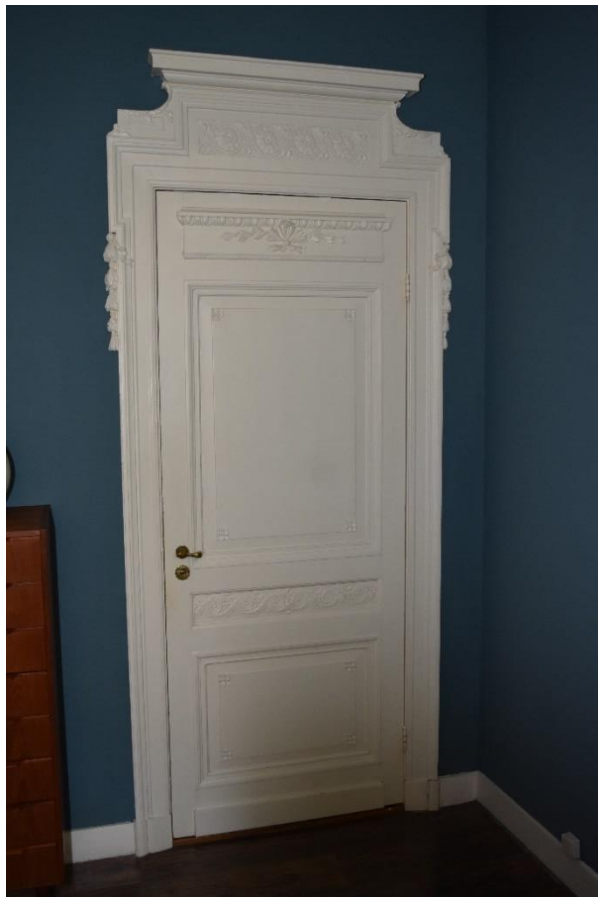
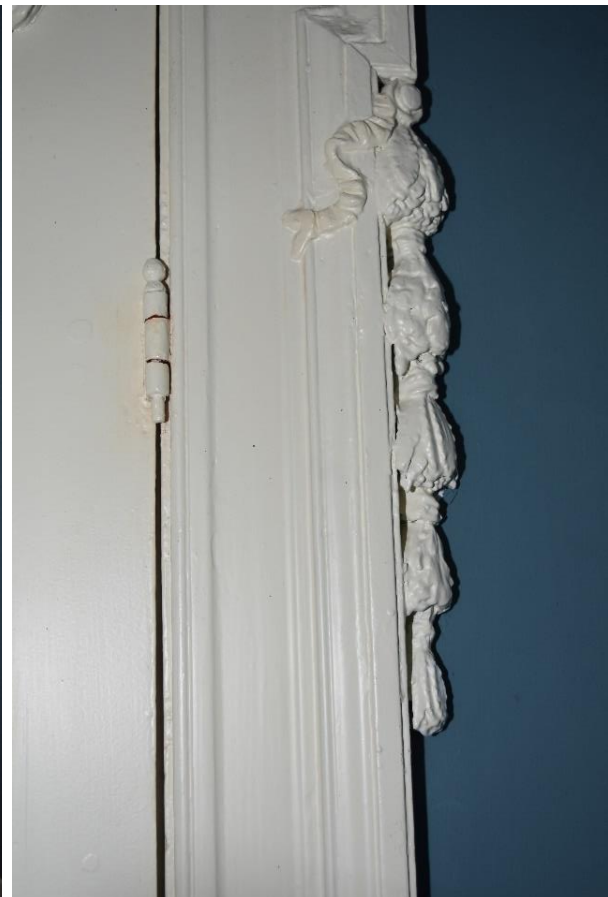
Links: het deurkozijn en de paneel deur in de rechter voorkamer op de begane grond van het achterhuis, versierd met Lodewijk-XVI-decoraties uit de late 18^{de} eeuw (1779?).

Rechts: detail van de decoraties van het deurkozijn.

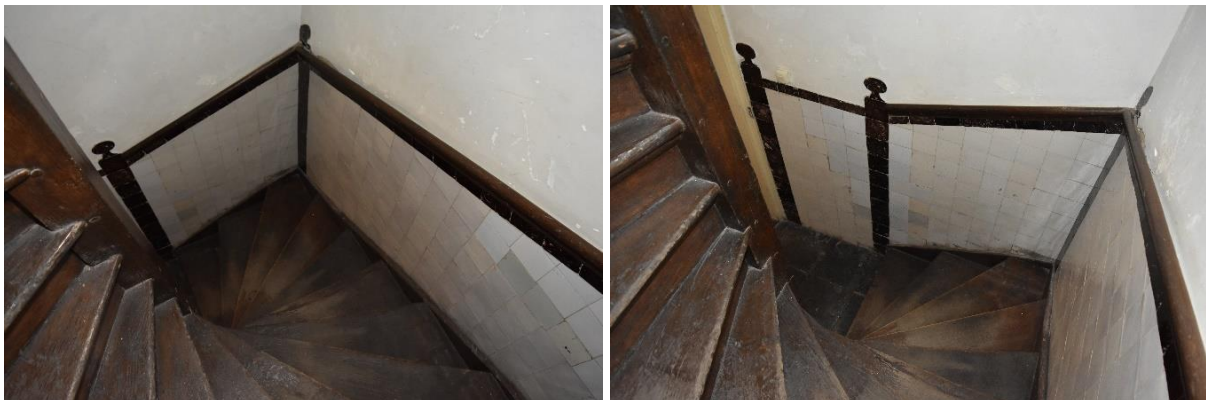
Overzichten van het trappenhuis in het achterhuis. De eikenhouten trap dateert vermoedelijk uit de 17^{de} eeuw. De lambrisering van 'witjes', voorzien van pilasterdecoraties en de buiklijst van gevlamde en schildpadtegels vermoedelijk uit de 19^{de} eeuw. De laatstgenoemde tegels stammen deels uit de 17^{de} en dele uit de 19^{de} eeuw.

De dwarsgang tussen de voor- en achterkamers op de begane grond bevatten geen bijzonderheden. Dat geldt ook voor de tussenruimten tussen de rechter voorkamer en de keuken. Aan de linkerzijde bevindt zich een eikenhouten spiltrap, gevat in een stenen trappenhuis. De trap bestaat uit een rechthoekige spil, waarin de treden zijn ingepend. Op basis van de uitvoering lijkt een 17^{de}-eeuwse datering aannemelijk. Langs de gevels bevindt zich een lambrisering van 'witjes', voorzien van pilasters met knoppen en een buiklijst van gevlamde en schildpadtegels.⁴⁰ Deze tegels dateren uit de 17^{de} en 19^{de} eeuw.

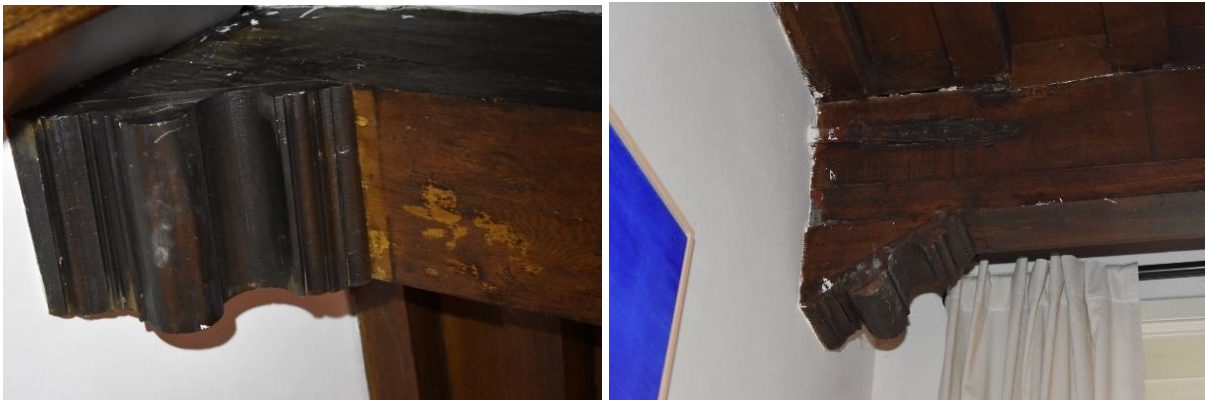
Links: een geprofileerde console onder een moerbalk in de linker achterkamer van het achterhuis. De kern van de consoles lijkt origineel (17^{de} eeuw), het profiel een reconstructie (19^{de} eeuw).

Rechts: een geprofileerde consoles onder de strijk balk tegen de achtergevel van de linker achterkamer. Ook deze console heeft een opzetstuk met een 17^{de}-eeuwse profilering.

De linkerachterkamer is een brede kamer met moer- en kinderbinten, voorzien van consoles naar 17^{de}-eeuws model. De kinderbinten liggen op de strijk balken (van verschillende maatvoering) en moerbalken, waartussen kopschotjes. De vloerdelen gaan schuil achter spreidseel. Diverse onderdelen lijken vernieuwd. Alle houtwerk is donker bruin gebeitst/ gevernist. Opmerkelijk is dat de consoles bestaan uit afgezaagde rompen met losse profielbetimmeringen (van ander hout). Alleen de strijk balk tegen de gangmuur heeft een restant van een oorspronkelijke console. Die maakt duidelijk dat de andere consoles op aannemelijke wijze zijn gereconstrueerd (19^{de} eeuw?).

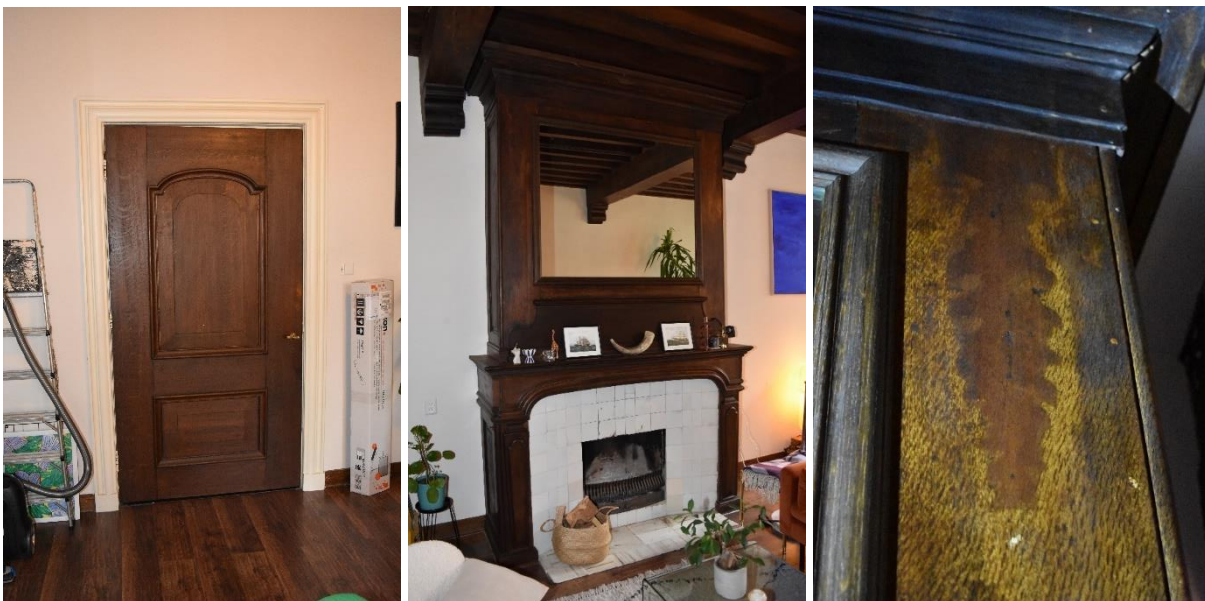
Links: het deurkozijn en de eikenhouten paneel deur in de linker achterkamer van het achterhuis, vermoedelijk uit de vroege 18^{de} eeuw.

Midden: de schouw in de linker achterkamer, bestaande uit een houten schoorsteenmantel en een boezembetimmering. Veel decoraties zijn verdwenen.

Rechts: aftekening van een decoratie op de boezembetimmering.

opzetstuk en een spiegel. In beide zijkanten van de boezembetimmering zijn kastjes aanwezig (pijpenkastjes?). De stookmond is betegeld met witjes, die een omlijsting vormen voor een open haard. Op de schoorsteenmantel en de boezembetimmering zijn sporen van verdwenen decoraties te zien. Deze zijn gestolen in de periode van leegstand in de jaren '70 van de 20^{ste} eeuw. Dat geldt ook voor de pilasters van de schoorsteenmantel.
