Den Haag, Nobelstraat 1b-1h (Nobelhuis)

bouwhistorische verkenning

Opdrachtgever: Stadsherstel Den Haag.
Uitvoering: bureau voor bouwhistorisch onderzoek J.A. van der Hoeve
Onderzoeker(s): J.A. van der Hoeve.
onderzoeksperiode: september 2024

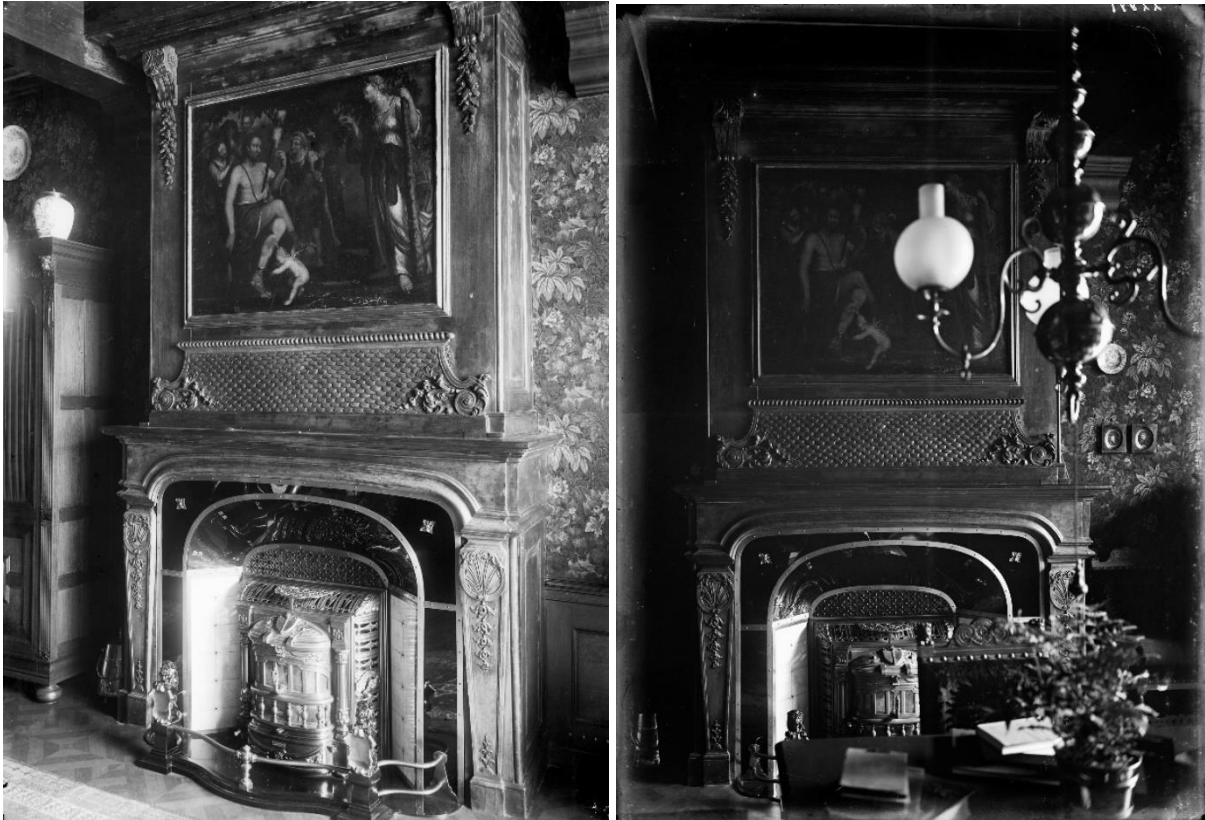
De schouw van de linker achterkamer op de begane grond in welstand, foto uit 1912 (links) en 1910 door A. Alexander (rechts), (RCE beeldbank, 015028 en 022841). Het schilderij is ondertekend door A. Kessels, 1719. De wanden hebben paneellambriseringen, waarboven een bespanning met bloemenbehang. De vloer is voorzien van blokparket.

Op de foto's uit 1910 en 1912 staat de schouw nog in welstand gefotografeerd. De schoorsteenmantel heeft een 19^{de}-eeuwse ijzeren inschuifhaard, de boezembetimmering bevat een schilderij van Hercules bij Omphale. De ondertekening was: A. Kessels, 1719. De voorstelling is een interpretatie van een schilderij van Domenico Zampieri of Domenichino (Bologna 1581 – Napels 1641).⁴¹ Hercules heeft een spinstok in handen, terwijl Omphale is omhangen met zijn leeuwenhuid en een knots in handen heeft.⁴²

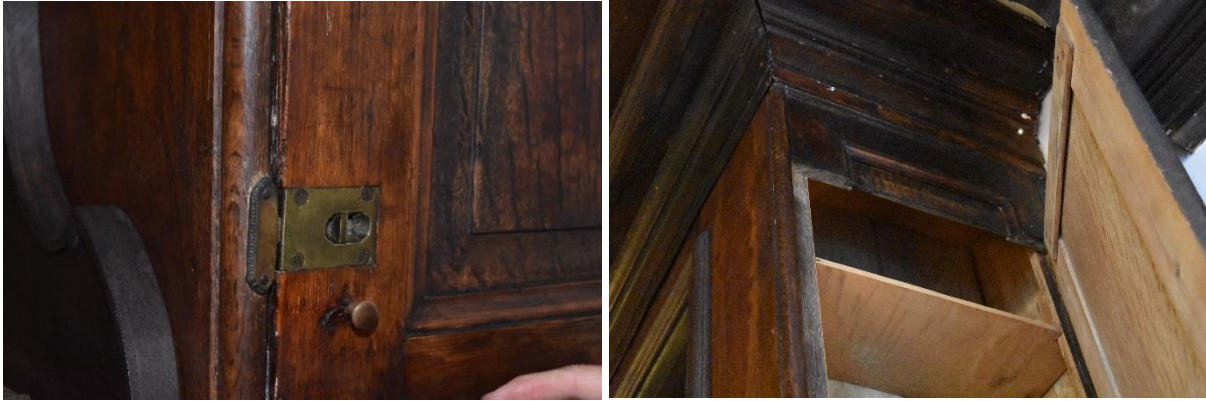
Eén van de kastjes in de zijwand van de boezembetimmering van de schouw in de linker achterkamer op de begane grond van het achterhuis.

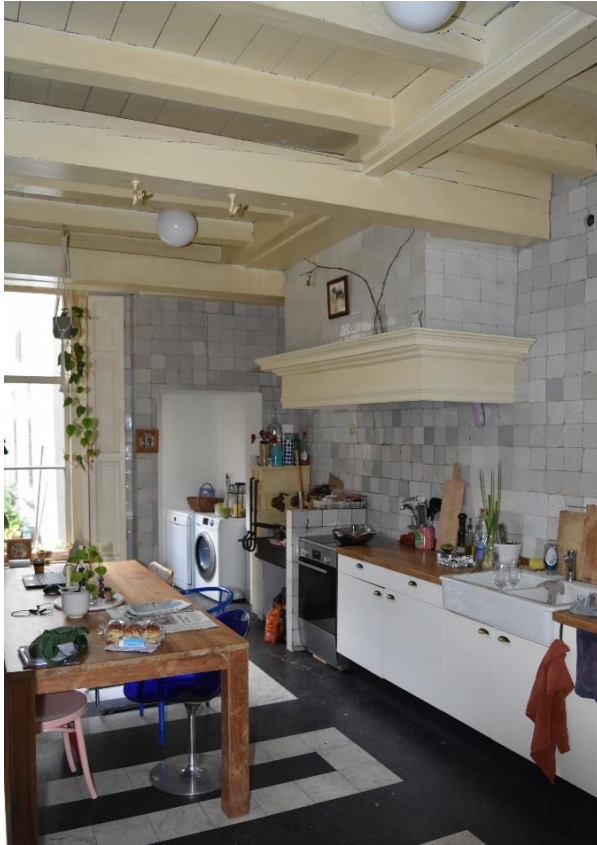
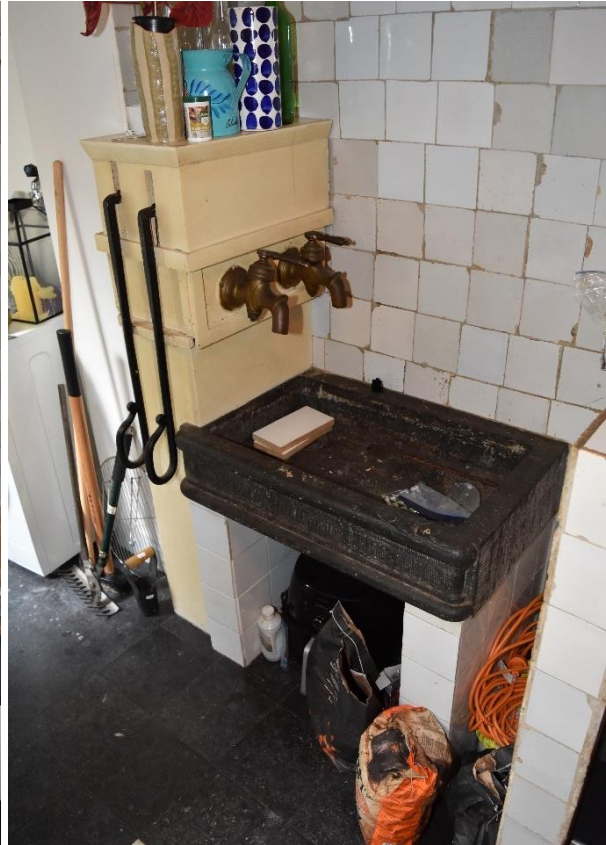
*Links: overzicht van de keuken op de begane grond van het achterhuis, gezien naar de achtergevel.
Rechts: de pomp naast de keukenschouw in de keuken. De pomp met zwingels komt van elders, het pomphuis is gereconstrueerd (1982-'84). De hardstenen gootsteen is origineel afkomstig uit het huis zelf.*

Tegen de rechterzijwand bevindt zich een hangschouw, een keukenschouw. Vermoedelijk had deze schouw één of twee keerwanden voor een fornuis of oven, waarvan slechts een restant overgebleven is. Deze wand is betegeld met 'witjes'. De lijst om de boezemplaat is grotendeels gereconstrueerd, vermoedelijk naar gevonden bouwsporen. De vloer bestaat uit gepolijste hardsteen en witmarmeren tegels in een sierlijk patroon naar 17^{de}-eeuws model (reconstructie 1982-'84).

De wanden zijn volledig betegeld met 'witjes' (wit geglazuurde tegels). Er zijn diverse herstellingen te zien, waaronder Westraventegels uit de periode 1982-'84. Naast de schouw staat een volledig omtimmerde pomp (deels vernieuwd), voorzien van twee smeedijzeren zwengels en twee koperen kranen. De hardstenen gootsteen staat op twee dwarsmuurtjes, eveneens betegeld met witjes. Deze locatie is niet origineel. Op de plattegrondtekening uit circa 1920 staat de pomp tegen de tegenoverliggende langswand. De pomp is van elders afkomstig (aangeleverd door L. Oosterhoff, december 1983).⁴³

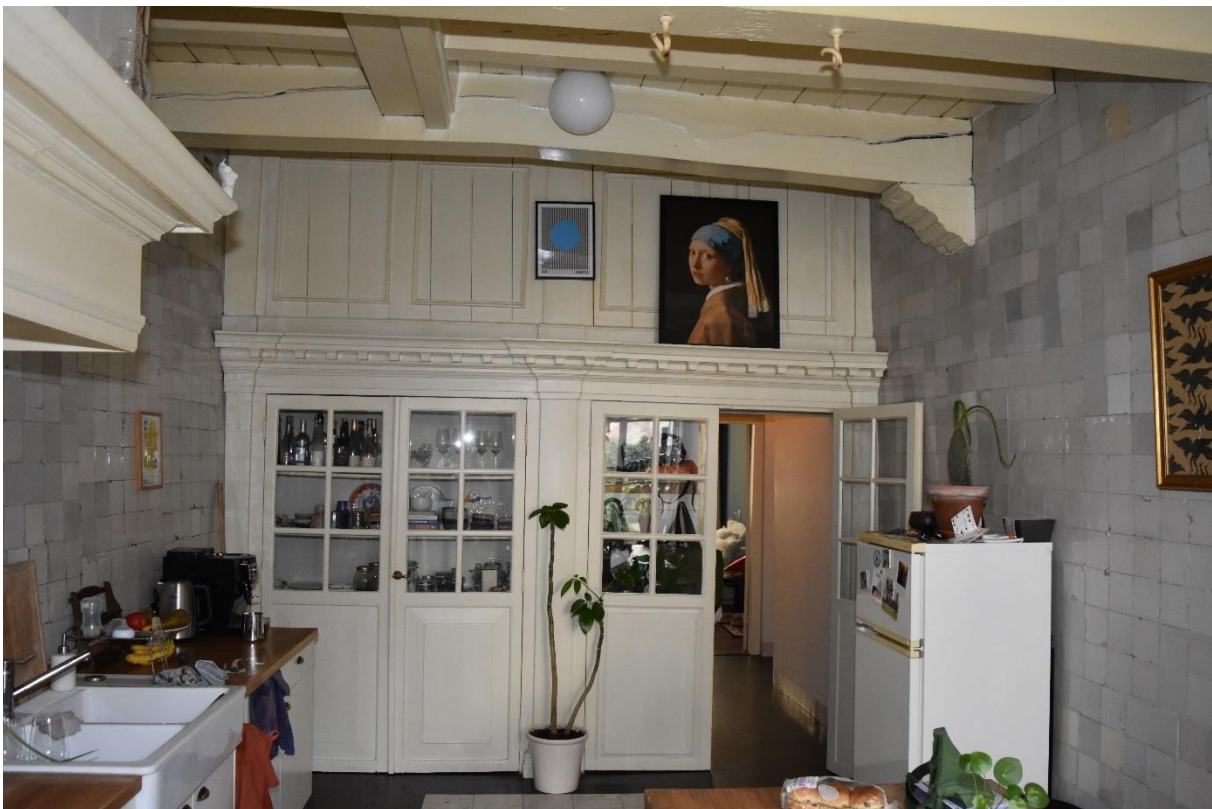
De 18^{de}-eeuwse kastenwand in de keuken op de begane grond van het achterhuis.

De achterwand wordt volledig ingenomen door een tweedelige keukenkast, bestaande uit pilasters en een kroonlijst (met tandlijst). Het ene deel bevat een brede servieskast met dubbele deuren (oorspronkelijk), het andere een halve servieskast met enkelvoudig deur (oorspronkelijk) en de keukendeur (vernieuwd). Alle vier de deuren zijn tweepaneeldeuren, waarvan de bovenpanelen bestaan uit zes ruiten. De wand boven de kastenwand is betimmerd met verticale delen, voorzien van vier geprofileerde lijstjes.

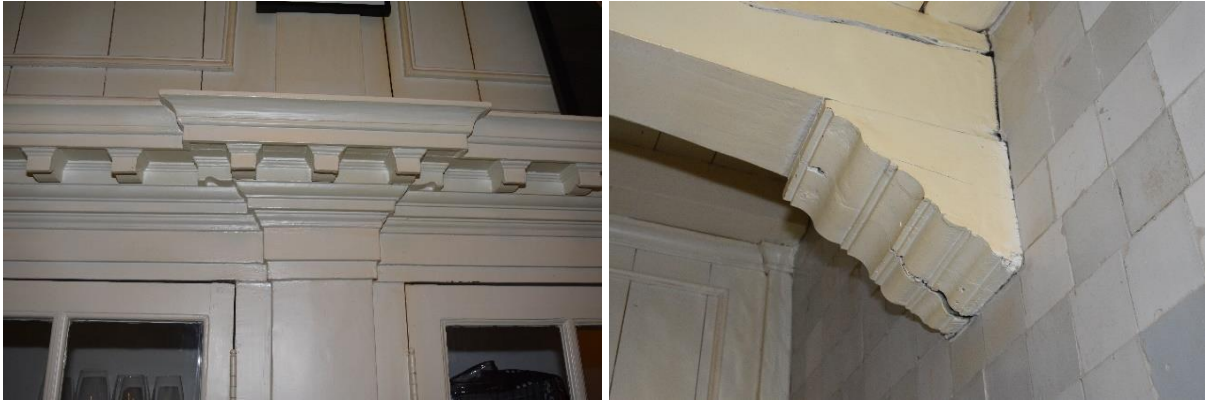
Links: detail van de kastenwand in de keuken op de begane grond van het achterhuis.

Rechts: een 17^{de}-eeuwse console onder de zware (moer)balk in de keuken.

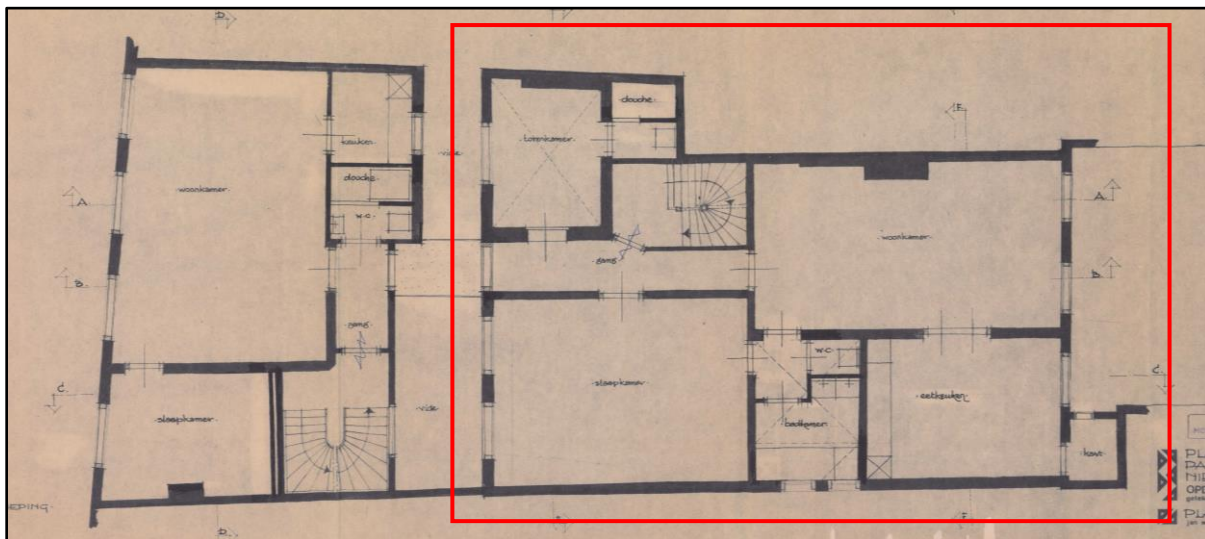
Plattegrond van de eerste verdieping volgens het ontwerp van november 1978, tekening van Jan Walraad architect (RCE panddossier). Omkaderd is het achterhuis.

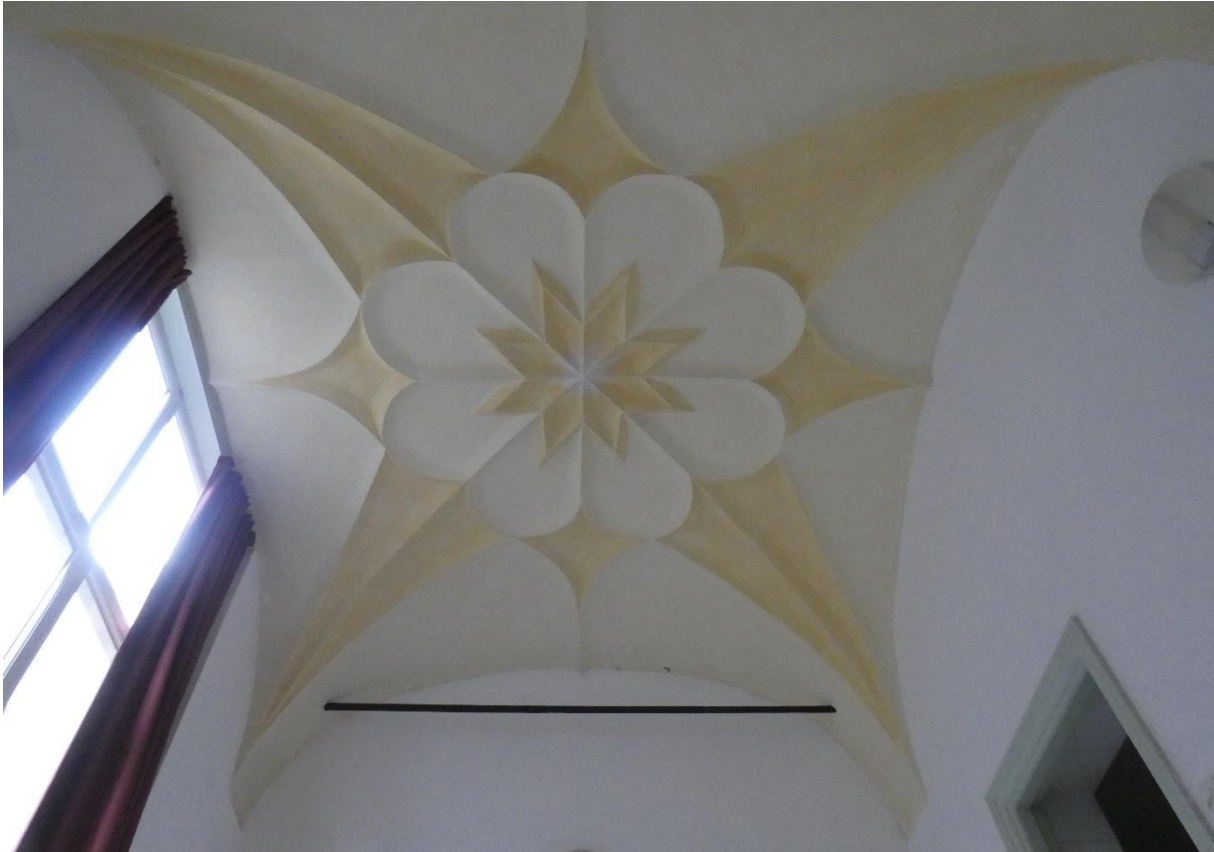
Het kruisgewelf van de torenkamer op de eerste verdieping van het achterhuis. Het gewelf heeft een kruisvormige versiering in pleisterwerk.

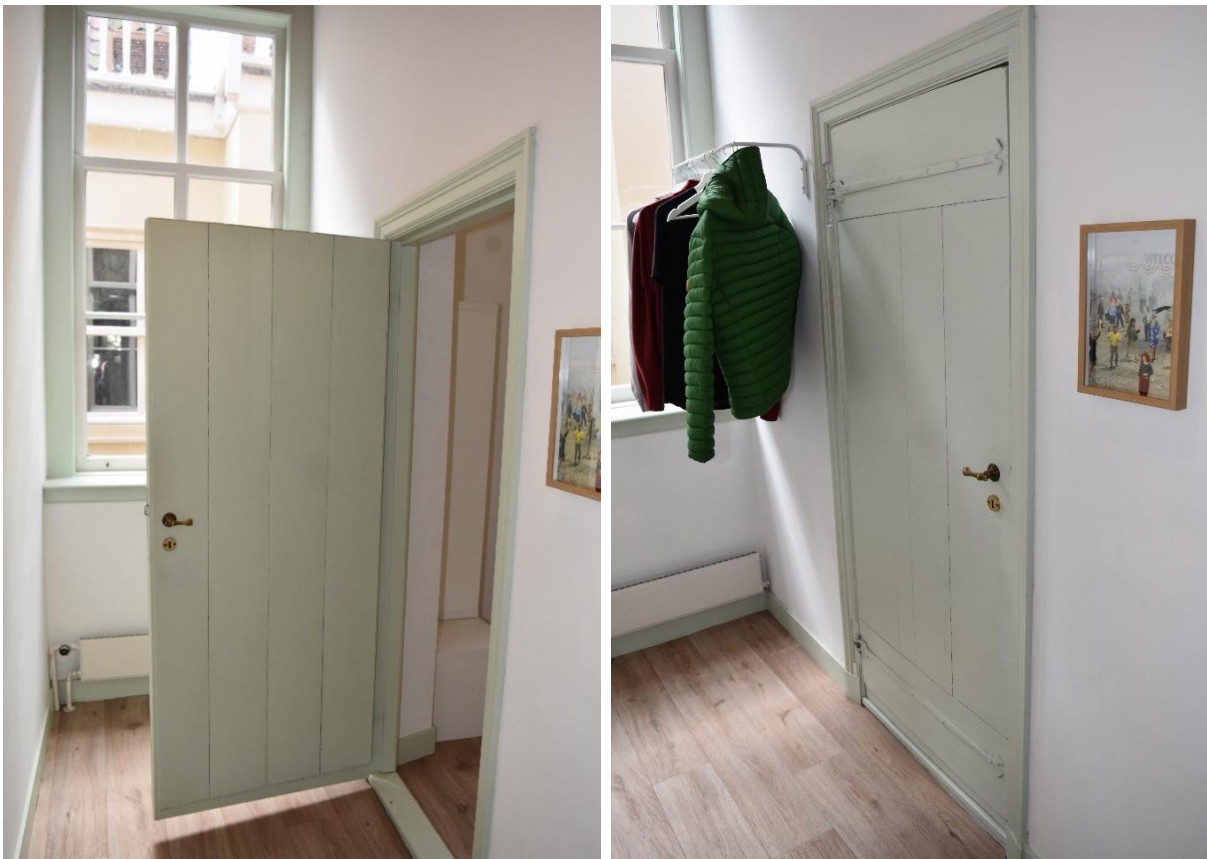
Het deurkozijn tussen de gang en de torenkamer op de eerste verdieping van het achterhuis, voorzien van een opgeklampte deur.

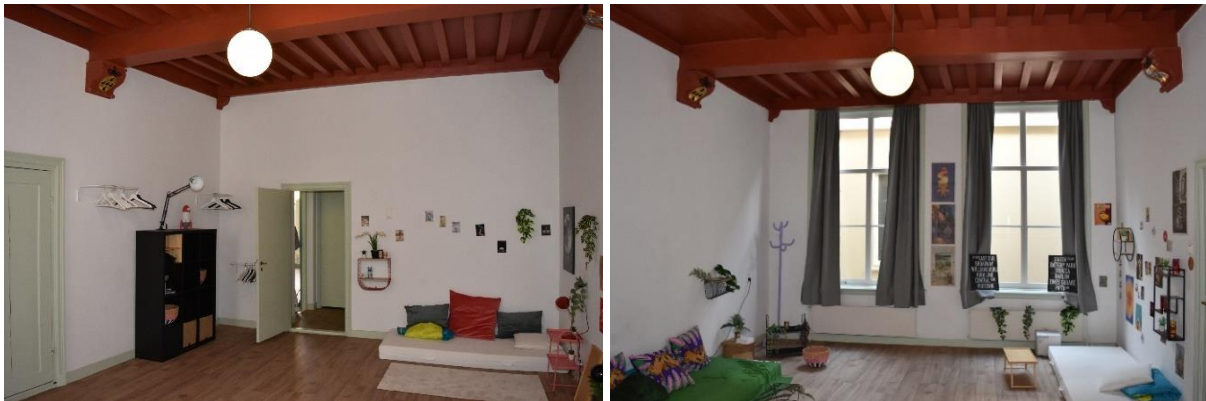
Links: de rechtervoorkamer op de eerste verdieping van het achterhuis, gezien naar achteren.

Rechts: de rechter voorkamer, gezien naar de voorgevel.

De rechtervoorkamer is een rechthoekige ruimte, voorzien van moer- en kinderbalken. Aan voor- en achterzijde bevinden zich strijkbalken van geringere maatvoering. De kinderbalken liggen op de moerbalken, waartussen kopschotjes. De kinderbalken zijn in de strijkbalken ingekroosd. De vloerdelen gaan schuil achter spreidsele. De moerbalken hebben renaissance consoles, voorzien van bladwerk en 'opgestrikte' wapenschilden. De strijkbalken hebben soortgelijke consoles, voorzien van bladversieringen. De combinatie van wapenschilden wijst op een vroeg-17^{de}-eeuwse datering (1607).

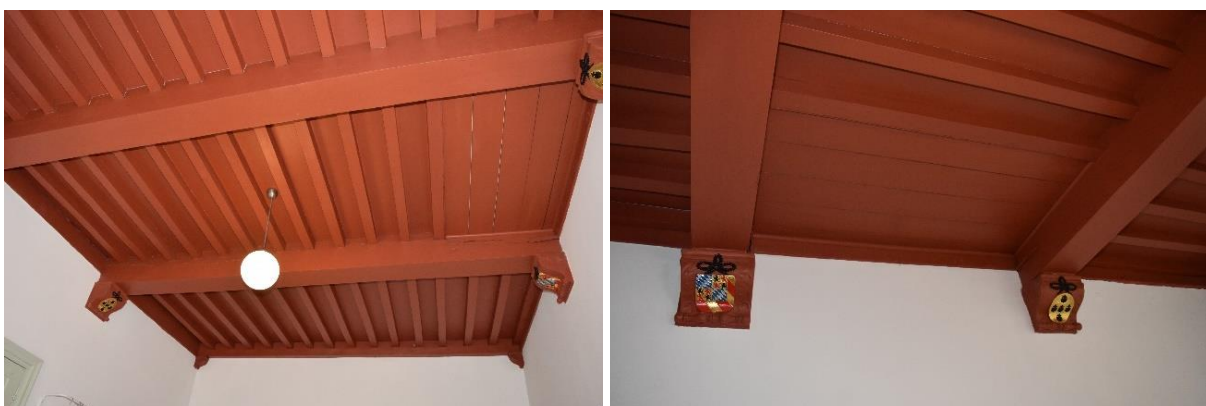
Links: de samengestelde balklaag van moer- en kinderbalken boven de rechtervoorkamer op de eerste verdieping van het achterhuis.

Rechts: de raveling in de balklaag van de rechtervoorkamer, oorspronkelijk bestemd voor een forse schouw.

Tegen de rechterzijgevel is een raveling voor een forse schouw herkenbaar. De schouw is in de 19^{de} eeuw verdwenen voor de inrichting tot een keuken. De verdwenen eikenhouten schouw was versierd met een cartouche met het jaartal 1629.⁴⁴

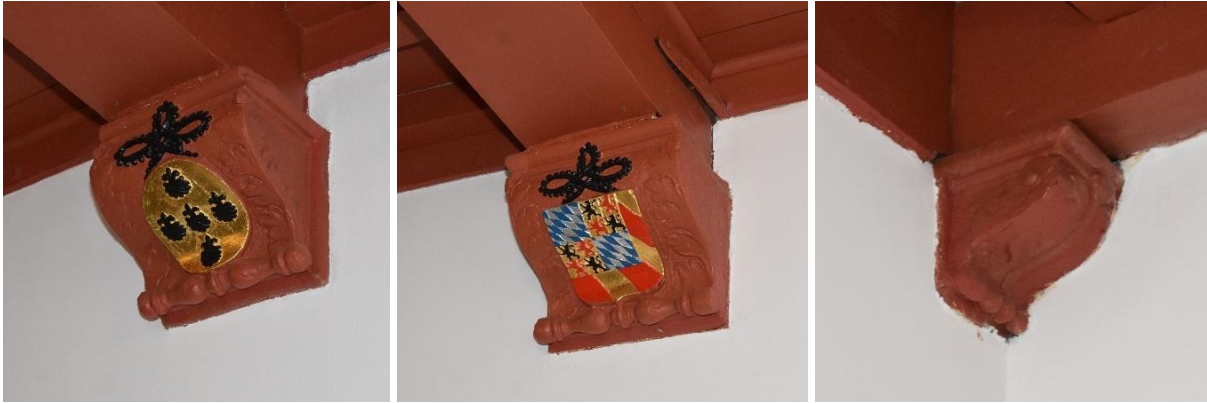
Links: een zandstenen console met het wapenschild van de familie Van der Noot onder een van de moerbalken in de rechtervoorkamer op de eerste verdieping van het achterhuis (1607).⁴⁵

Midden: een zandstenen console met het wapenschild van de familie Van Beijeren van Schagen (1607).⁴⁶

Rechts: een zandstenen console onder een strijkbalk (1607).

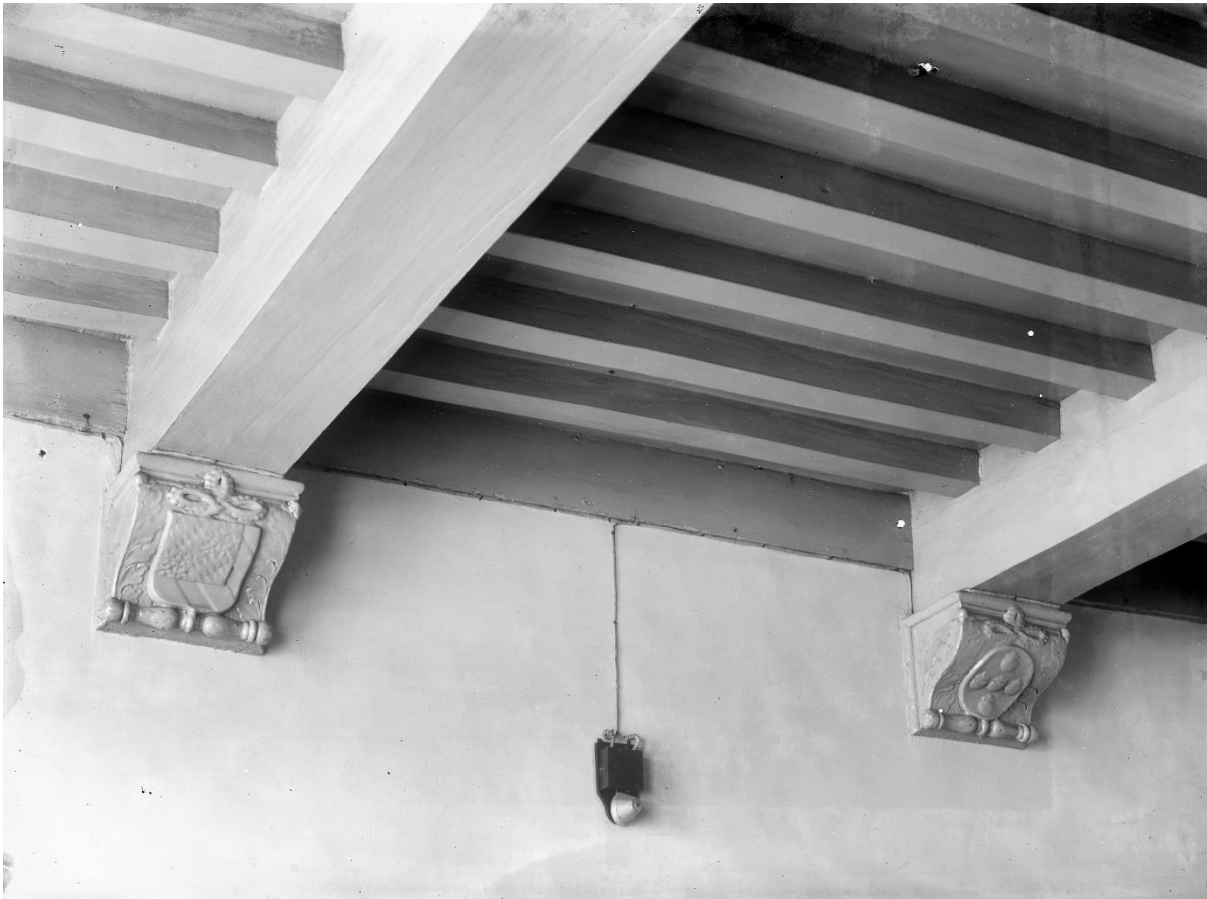
De balklaag van moer- en kinderbinten van de rechtervoorkamer op de eerste verdieping in 1912, voorzien van consoles met wapens van de familie Van Beijeren van Schagen en de familie Van der Noot (RCE beeldbank, 015033).

weergegeven. Inwendig zijn balklagen van moer- en kinderbinten herkenbaar, waarvan de consoles reeds zijn benoemd. Ook de kapconstructie heeft een vroeg-17^{de}-eeuws karakter.

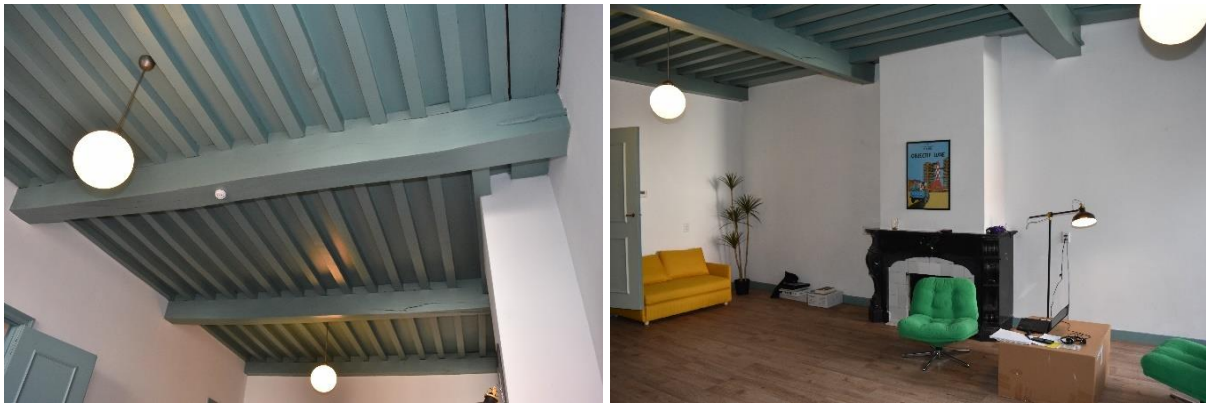
Links: de 17^{de}-eeuwse balklaag van moer- en kinderbinten van de linker achterkamer van het achterhuis. Rechts op de foto valt een raveling te zien voor een schouw/ rookkanaal.

Rechts: de schouw in de linker achterkamer. De zwartmarmeren schoorsteenmantel dateert uit de late 19^{de} eeuw. Hij is van elders afkomstig.

De linker achterkamer is een grote ruimte met moer- en kinderbalken (circa 1620-1630). Tegen de wanden liggen strijkbalken van geringer formaat. De kinderbinten liggen op de moer- en strijkbalken, waartussen kopschotjes. De vloerdelen zijn aan zicht onttrokken door spreid- sel. Er zijn geen sporen van consoles. Tegen de linkerwand staat een schouw, waarvan het rookkanaal een kleine raveling passeert. De huidige schouw heeft een zwartmarmeren schoor- steenmantel uit de late 19^{de} eeuw, die voor de restauratie van 1982-'84 van elders is betrok- ken. In de schouwmond is een open haard aangebracht, voorzien van 'witjes' (1982-'84). Een brede deuropening leidt naar de rechter achterkamer, voorzien van een nieuw deurstel.

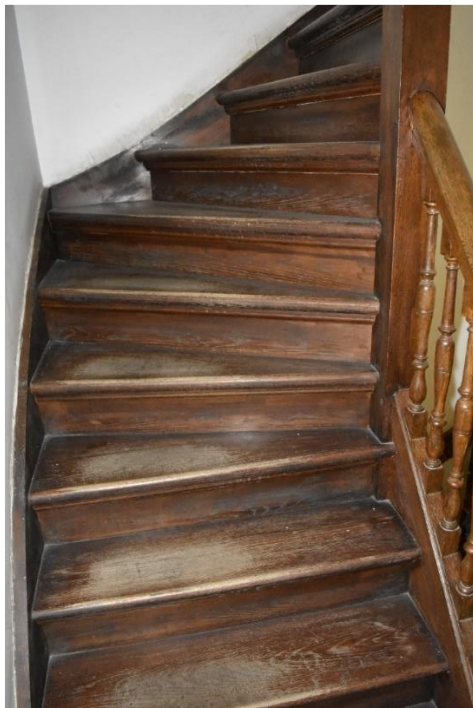
De zoldertrap tussen de eerste verdieping en de zolder. Deze trap is een (vrije) reconstructie uit 1982-'84 van de oorspronkelijke spiltrap naar de schuilkerk uit circa 1630.

In het verlengde van de trap tussen begane grond en eerste verdieping is een nieuwe zoldertrap gemaakt (1982-'84), een spiltrap met een rechte steek aan de onderzijde. De leuning bestaat uit slanke gedraaide balusters en een handlijst.

Vermoedelijk is hiermee de oorspronkelijke situatie uit de vroege 17^{de} eeuw weer in belangrijke mate hersteld. Immers volgens het onderzoek van 1912 bevond zich hier oorspronkelijk een spiltrap naar de zolder. Deze was in de late 19^{de} eeuw gesloopt.⁴⁷ Bevestiging van deze veronderstelling werd gevonden bij de restauratie van 1982-'84, toen in de balklaag een hergebruikte trapspil werd teruggevonden.

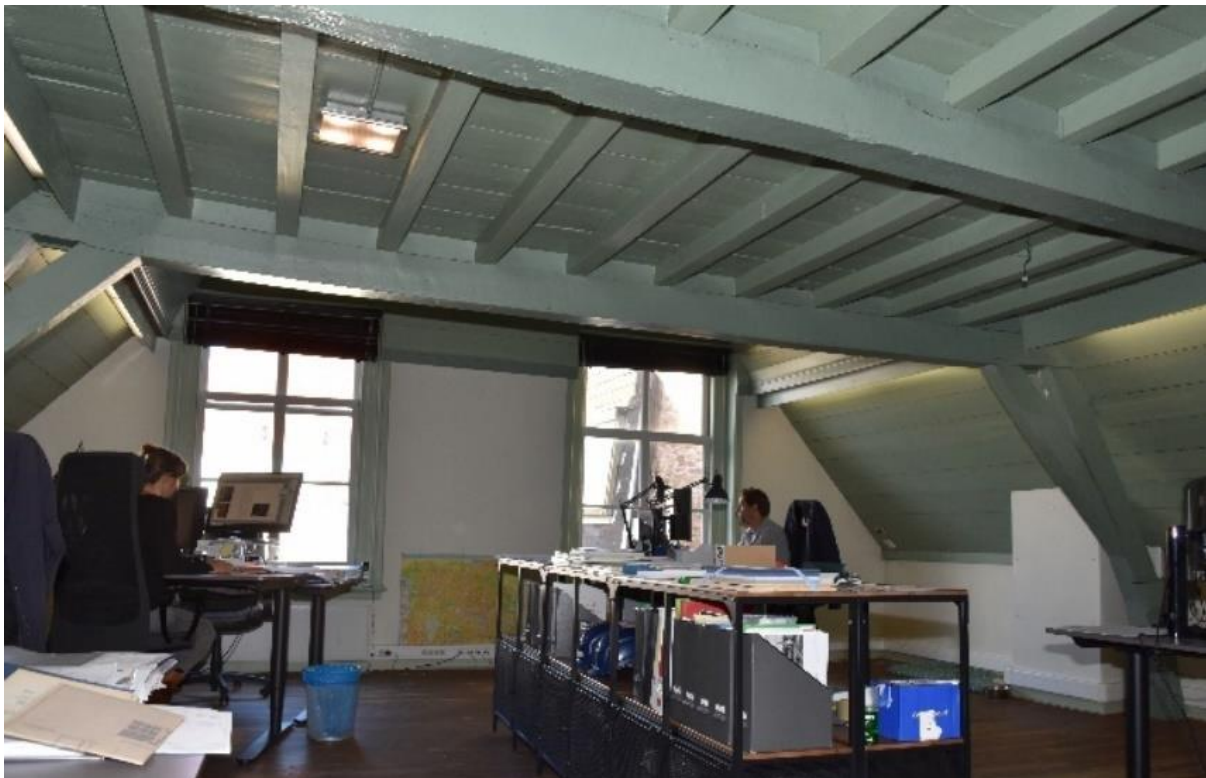
Overzicht van de achterzolder van het achterhuis, gezien naar de achtergevel. Duidelijk herkenbaar zijn de schaargebinten van de spanten, bestaande uit spantbenen, dekbalken en korbeels. Twee van de drie spantvakken hebben kinderbinten voor een tussenvloer. Het achterste balkvak heeft geen kinderbinten, maar een houten tongewelf. De dakschilden zijn ook afgetimmerd met beschot van houten delen. De kast naast de achtergevel is verdwenen.

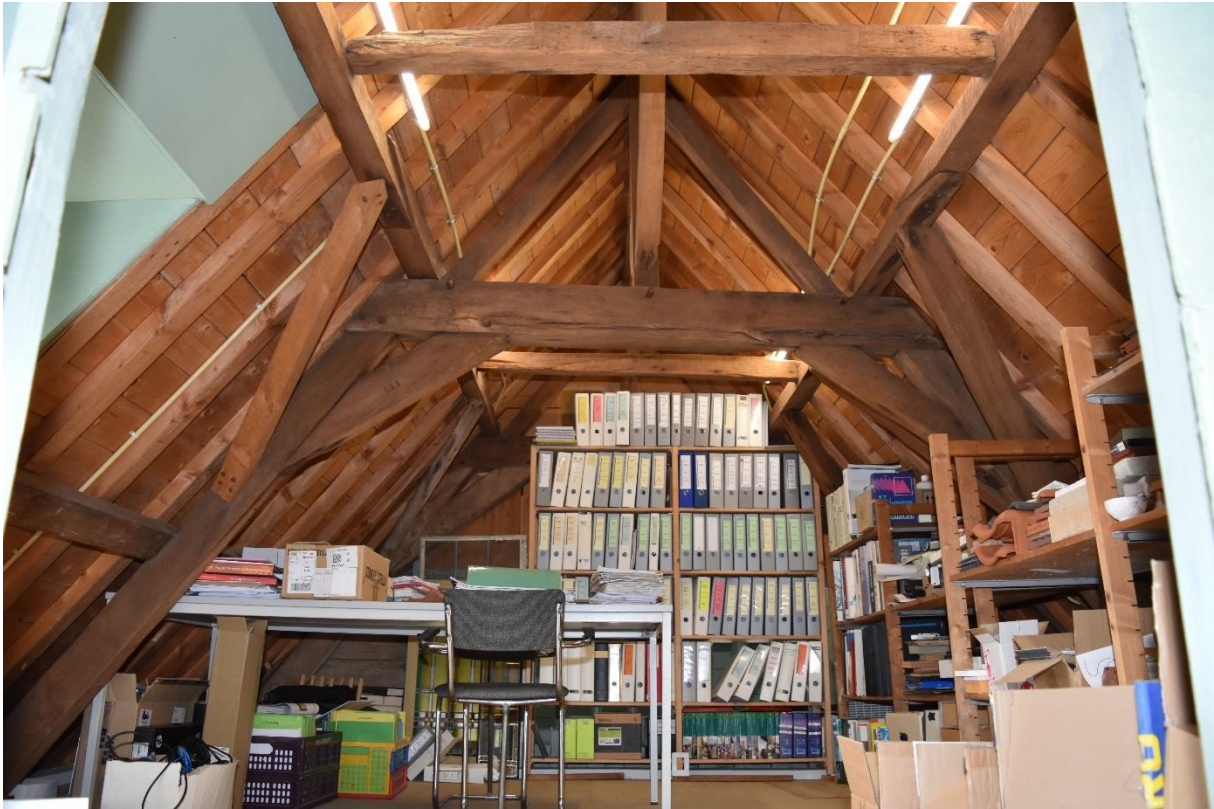
Overzicht van de vliering van de achterzolder van het achterhuis. Herkenbaar zijn de gestapelde vlieringgebinten en nokstijlgebinten. Er is sprake van een samenhangende constructie, hoewel de onafhankelijke telmerken wijzigingen doen vermoeden.

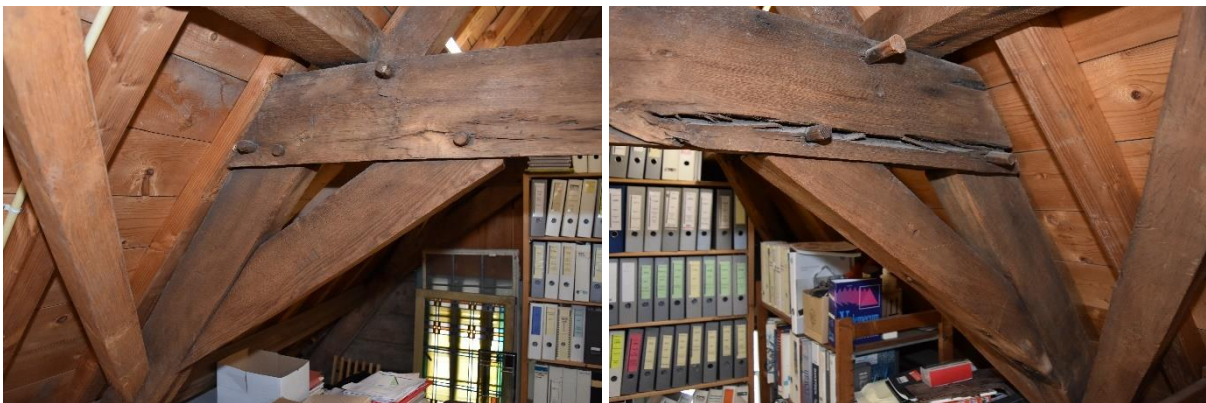
Links: het westelijk gedeelte van het middelste vlieringgebint op de achterzolder met het telmerk III. Rechts: het oostelijk gedeelte van hetzelfde vlieringgebint met het telmerk ().

Er zijn diverse aanwijzingen voor wijziging van de constructie, waarbij alle spanten uit elkaar zijn genomen en herplaatst. De telmerken staan niet op volgorde, vertonen geen samenhang meer per spant en de lussen in de flieringen (op de vlieringgebinten) zijn aan weerszijden tegengesteld in richting. Ook de toognagels lijken nieuw te zijn ingeslagen.

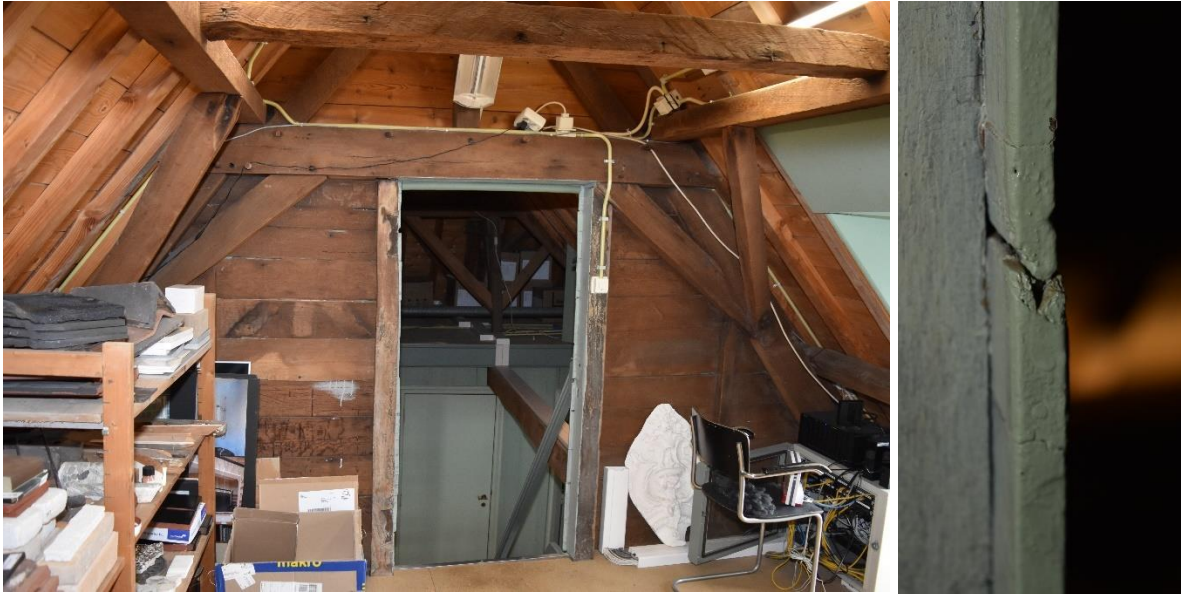
Links: het beschoot op de vliering van de achterzolder, bestaande uit dunne eiken delen met visbek-aansluitingen. Het beschoot is tegen het voorste vlieringgebint aangetimmerd.

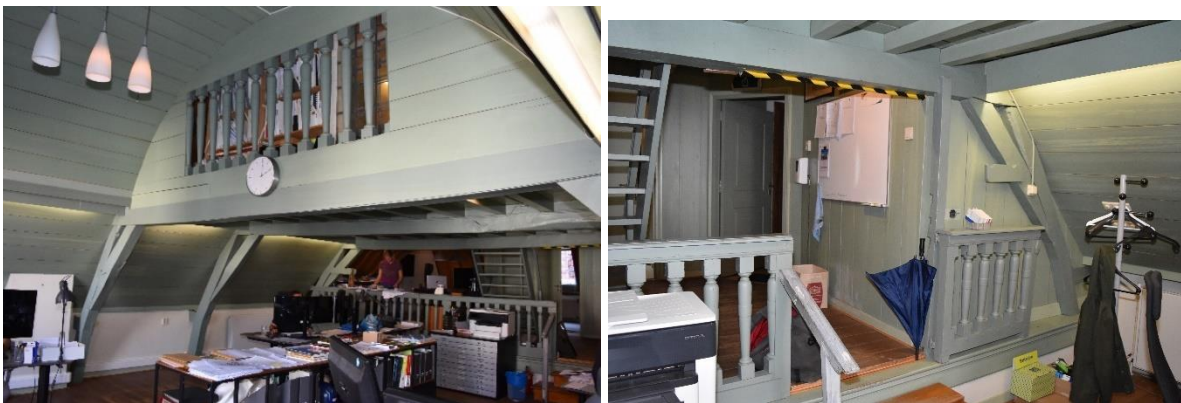
Links: de vlieringkamer op de achterzolder met beschoot aan voor- en achterzijde. In dit beschoot aan de achterzijde is een opening met balusters. Via deze balusters was er zicht op de altaarruimte van de schuilkerk in de achterste travee van de zolder, hier herkenbaar aan het tongewelf. De betimmering van dakschilden, tongewelf en vlieringschoot is vernieuwd bij de restauratie van 1982-'84.

Rechts: de balustrade op de achterzolder van het achterhuis, de toegang tot de kerkruimte.

Deze kap heeft een bijzondere inrichting. Op zolderniveau zijn de dakschilden geheel voorzien van een houten betimmering (beschoot). Slechts twee balkvakken hebben een vlieringvloer, bestaande uit kinderbinten en vloerdelen. Deze vliering heeft aan voor- en achterzijde houten wanden, waarvan de achterste bovendien is voorzien van een open balustrade met gedraaide balusters. Vanaf de vliering is het achterste balkvak dus te overzien. Het voorste schot bevat een deuropening, bereikbaar via een steile vlieringstrap. De achterste travee – de travee naast de achtergevel – heeft geen vlieringvloer, maar een hoger geplaatst houten tongewelf. Dat komt overeen met de hooggeplaatste zoldervensters in de achtergevel. Alle betimmeringen zijn bij de restauratie van 1982-'84 vernieuwd, behoudens het voorste schot van de vliering. Dat bestaat uit oude eikenhouten delen met visbekaansluiting (vermoedelijk 17^{de} eeuw). Nog onbenoemd is de balustrade op zolderniveau, bestaande uit gedraaide balusters en een geprofileerde handlijst.

Dit zijn de restanten van een katholieke schuilkerk, die hier ingericht moet zijn bij de bouw omstreeks 1630. Het altaar stond in de hoge, overwelfde ruimte direct naast de achtergevel.

De twee hoge vensters in de achtergevel zorgden voor licht. In de achtergevel zijn de ontlastingsbogen van de oorspronkelijke kruisvensters is nog herkenbaar. De bezoekers konden op zolderniveau en vloeringniveau (achter de balustrade) meekijken op de misviering aan het altaar. De balustrade op de zolder vormde de toegang tot de kerkruimte.

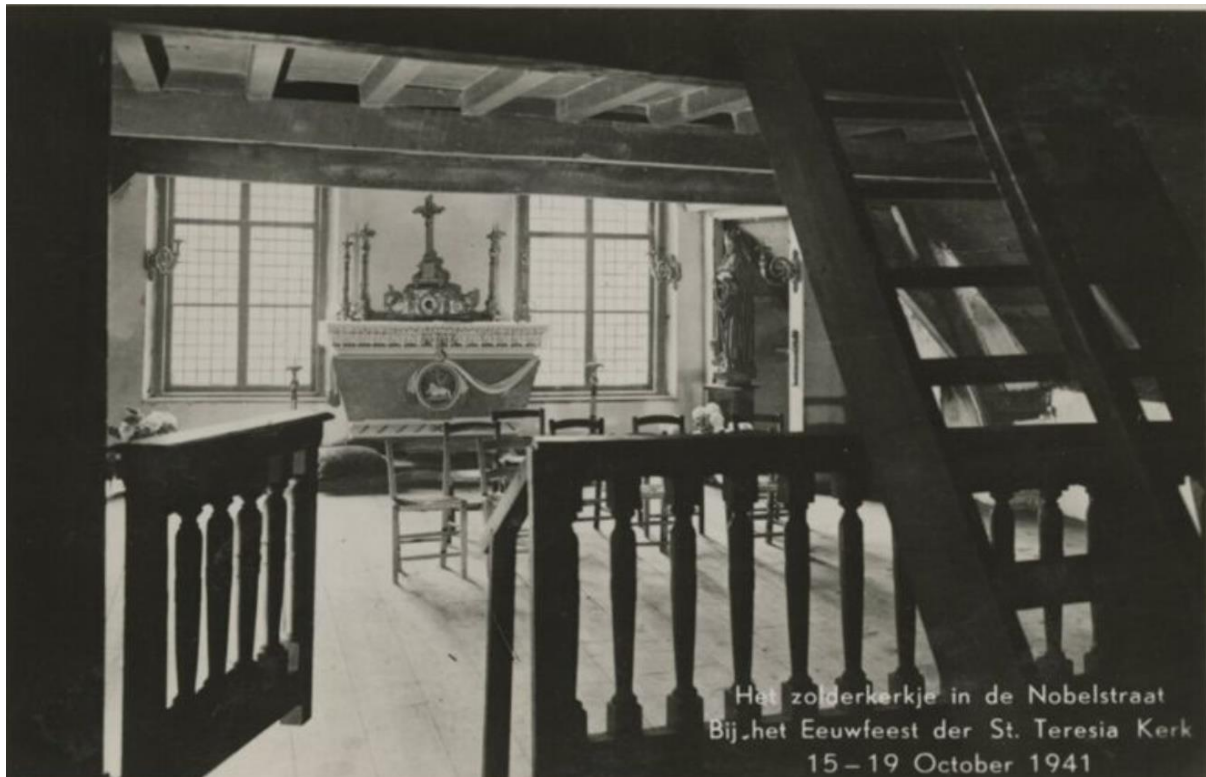
Overzicht van de schuilkerk op de zolder en vloering van het achterhuis, voorzien van een tijdelijke inrichting ten tijde van het honderdjarig bestaan van de St. Teresiakerk in oktober 1941 (<http://monumentenfondsdenhaag.nl/project/nobelhuis>).

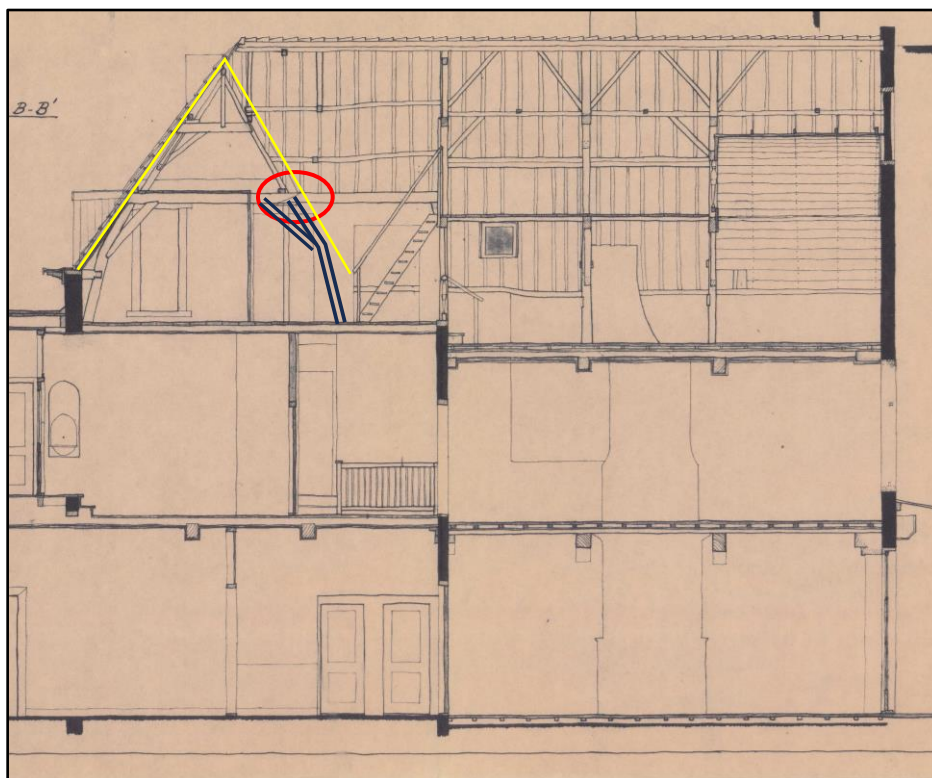
Langsdoorsnede van het achterhuis, bestaande toestand in november 1978, tekening van Jan Walraad architect (RCE pandsdossier). De rode cirkel markeert een knip in de debalk van het halfspant. In geel de contour van het zaddeldak. Vermoedelijk had de voorzolder oorspronkelijk een zaddeldak. Het zoldergebint moet zijn verlengd bij de uitbreiding aan de achterzijde.

De haaks aansluitende kap van de voorzolder valt moeilijk te overzien. Op zolderniveau staan twee langgerekte halfspanten, die aansluiten op het voorste spant van de achterzolder. Voorafgaande aan de restauratie van 1982-'84 was duidelijk dat dit schaargebinten moeten zijn geweest, waarvan één spantbeen was verwijderd om de dekbalk te kunnen verlengen naar achteren. De ingrijpende vernieuwingen bij de restauratie van 1982-'84 maken verdere conclusies helaas onmogelijk.

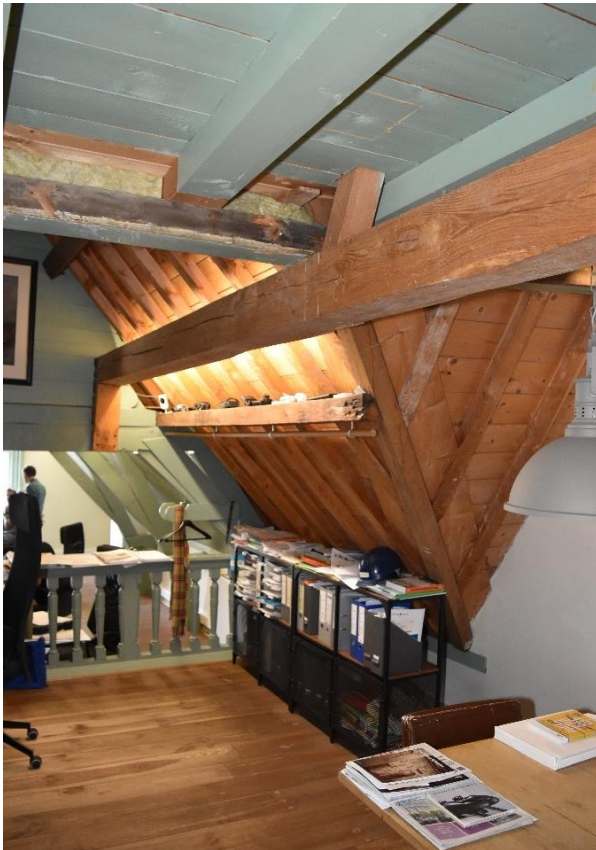
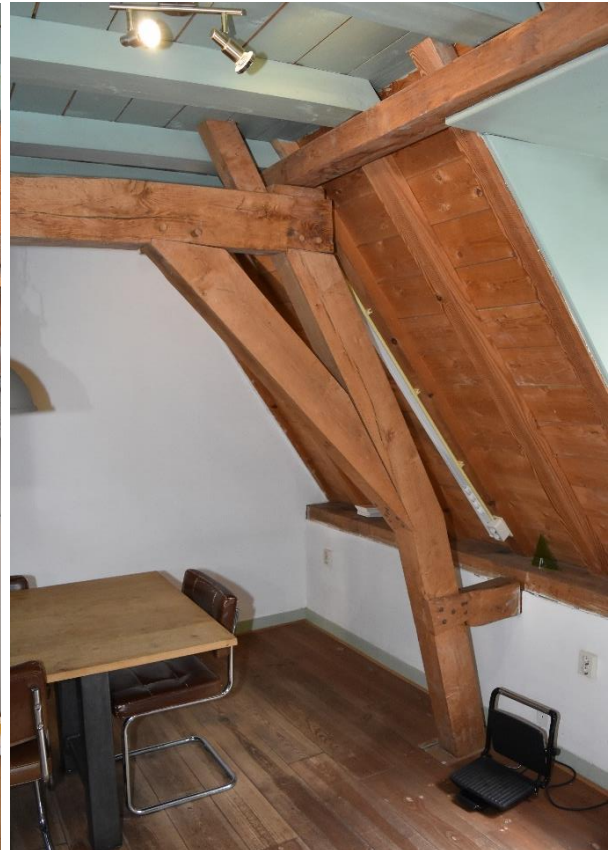
Eén van de halfspanten van de voorzolder van het achterhuis, geheel vernieuwd bij de restauratie van 1982-'84. Het zoldergebint is een langgerekte halfgebint met slechts één spantbeen.

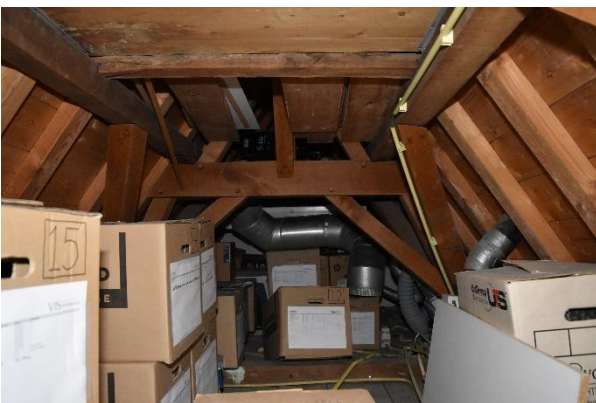
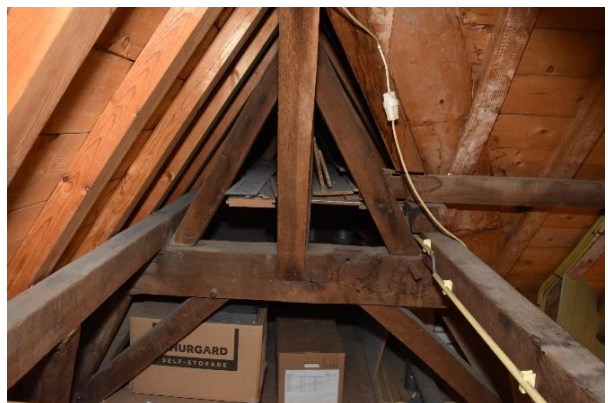
De vliering van de voorzolder van het achterhuis bevat twee spanten, elk bestaande uit een vlieringgebint en nokgebint. De flieringen en nokbalk zijn afgeschoord (windschoren).

Op deze halfspanten staan eikenhouten vlieringgebinten met nokstijlgebintjes, die een samenhangende constructie vormen. Deze constructie is sterk verwant aan die van de achterzolder, hetgeen een 17^{de}-eeuwse datering waarschijnlijk maakt. Op basis van de bouwgeschiedenis wordt de voorzolder gedateerd in 1607. Op de flieringen en nokbalk liggen sporen. De vlieringvloer lijkt geheel vernieuwd te zijn.

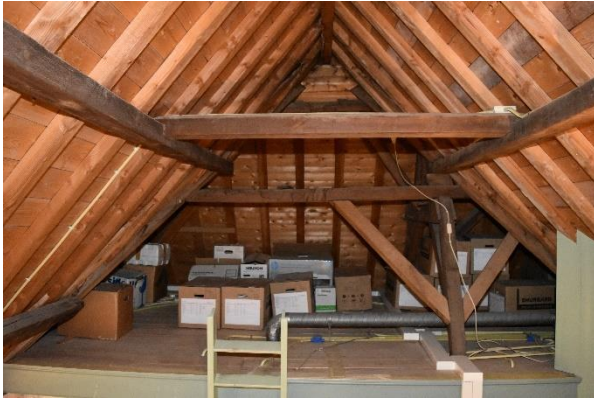
De vliering van de voorzolder, gezien vanaf de vliering van de achterzolder.

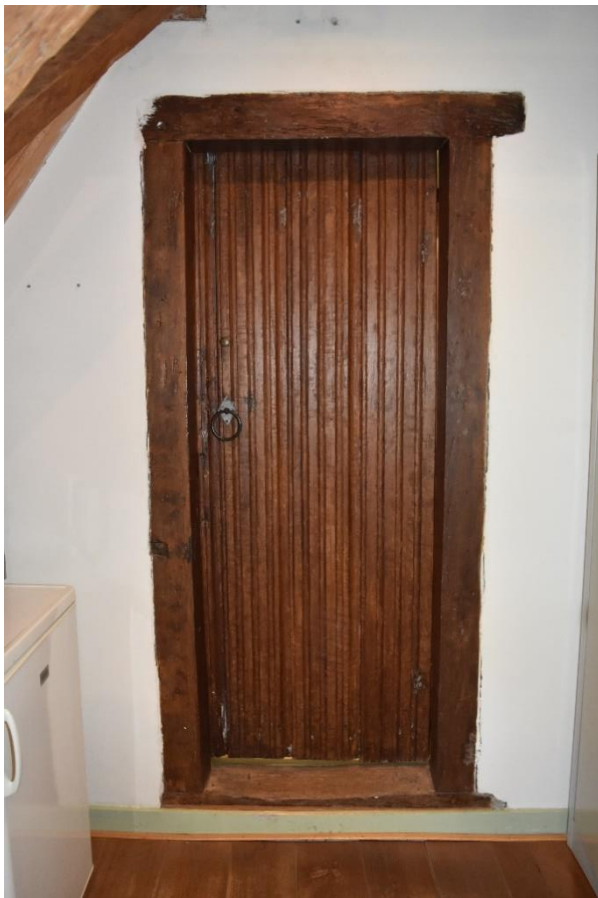
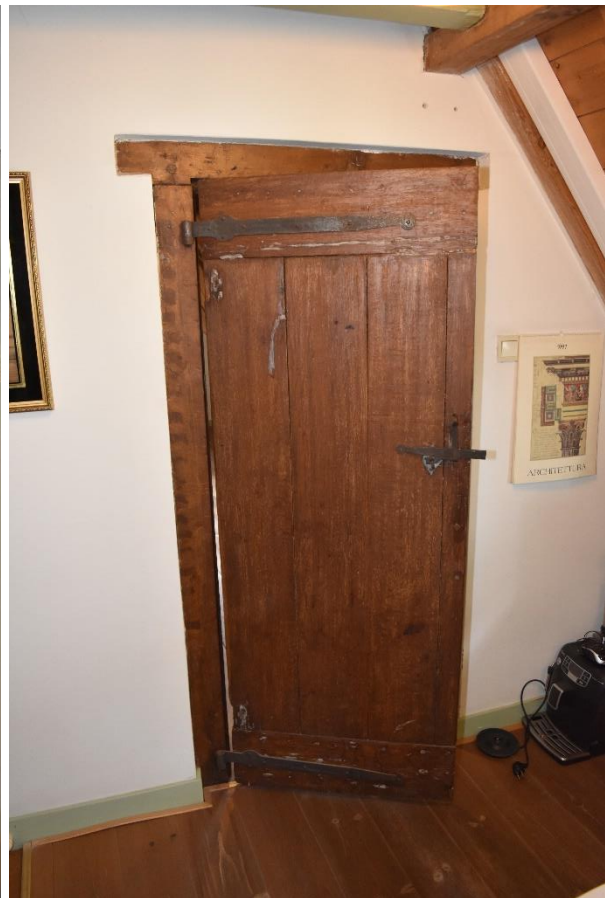
Een deel van de voorzolder van het achterhuis is door middel van een stenen wanden afgesloten tot een afzonderlijke ruimte, voorzien van een kinderbintenbalklaag (de vlieringzolder) en een dakschild. Deze ruimte heeft twee deurkozijnen, voorzien van sierlijk opgeklampte eikenhouten deuren ('strokendeuren'). Deze vermoedelijk 17^{de}-eeuwse deuren zijn nieuw afgehangen. Het is onduidelijk of ze zich hier op hun oorspronkelijk positie bevinden.

Links: de voorzijde van de opgeklampte deur of strokendeur van de zolderkamer op de voorzolder.

Rechts: de achterzijde van dezelfde deur.

De bewaard gebleven binnendeurkozijnen met paneel- en klampdeuren hebben hoge waarden als (belangrijke) restanten van de interieur-afwerking. Eén van de kozijnen met bijbehorende deur heeft een bijzondere decoratie in Lodewijk-XVI-stijl. En speciaal genoemd moeten worden de 17^{de}-eeuwse eikenhouten strokendeuren op de zolder, die tamelijk zeldzaam zijn.
