Den Haag, Nobelstraat 1b-1h (Nobelhuis)

bouwhistorische verkenning

Opdrachtgever: Stadsherstel Den Haag.
Uitvoering: bureau voor bouwhistorisch onderzoek J.A. van der Hoeve
Onderzoeker(s): J.A. van der Hoeve.
onderzoeksperiode: september 2024

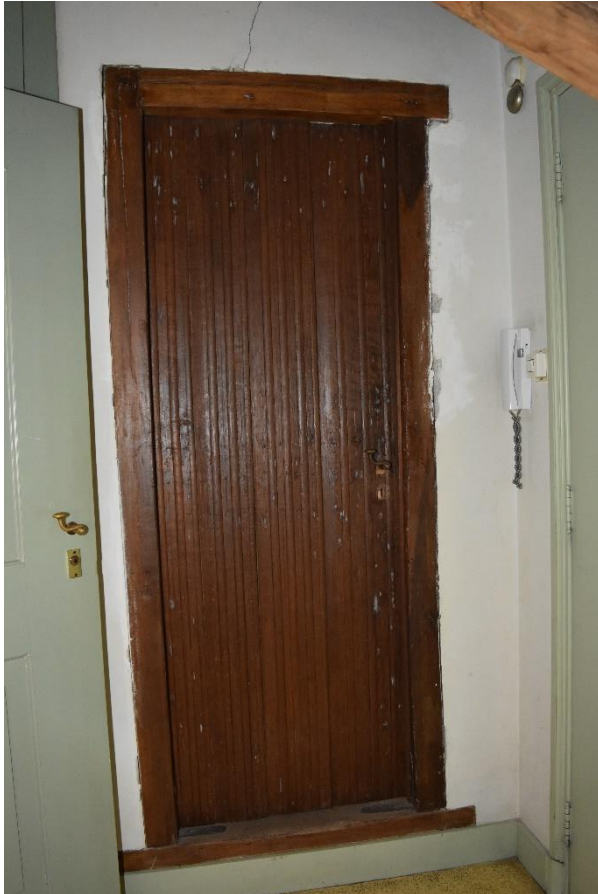
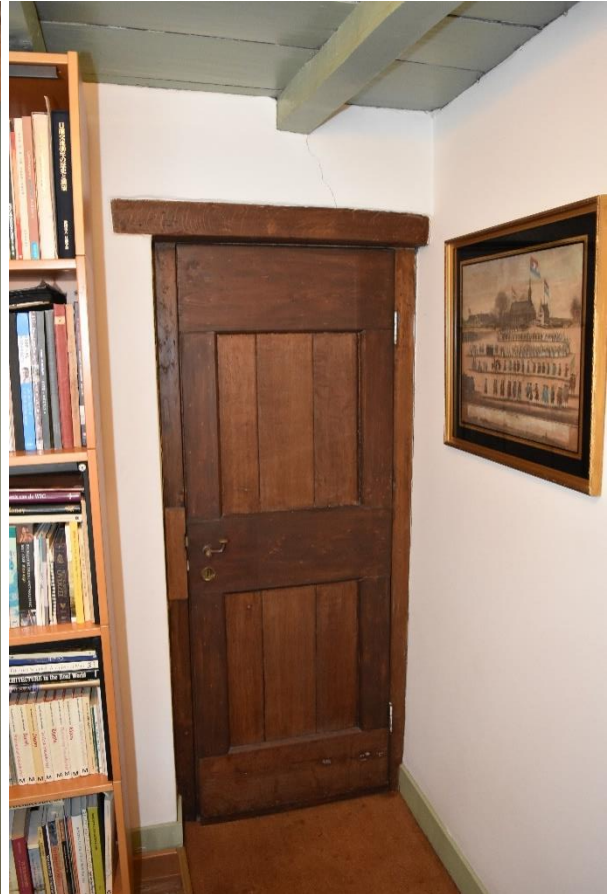
Links: de voorzijde van de opgeklampte deur of strokendeur van de zolderkamer op de voorzolder, gezien vanuit het trappenhuis.

Rechts: achterzijde van dezelfde deur (spiegelklamp).

De bewaard gebleven binnendeurkozijnen met paneel- en klampdeuren hebben hoge waarden als (belangrijke) restanten van de interieur-afwerking. Eén van de kozijnen met bijbehorende deur heeft een bijzondere decoratie in Lodewijk-XVI-stijl. En speciaal genoemd moeten worden de 17^{de}-eeuwse eikenhouten strokendeuren op de zolder, die tamelijk zeldzaam zijn.

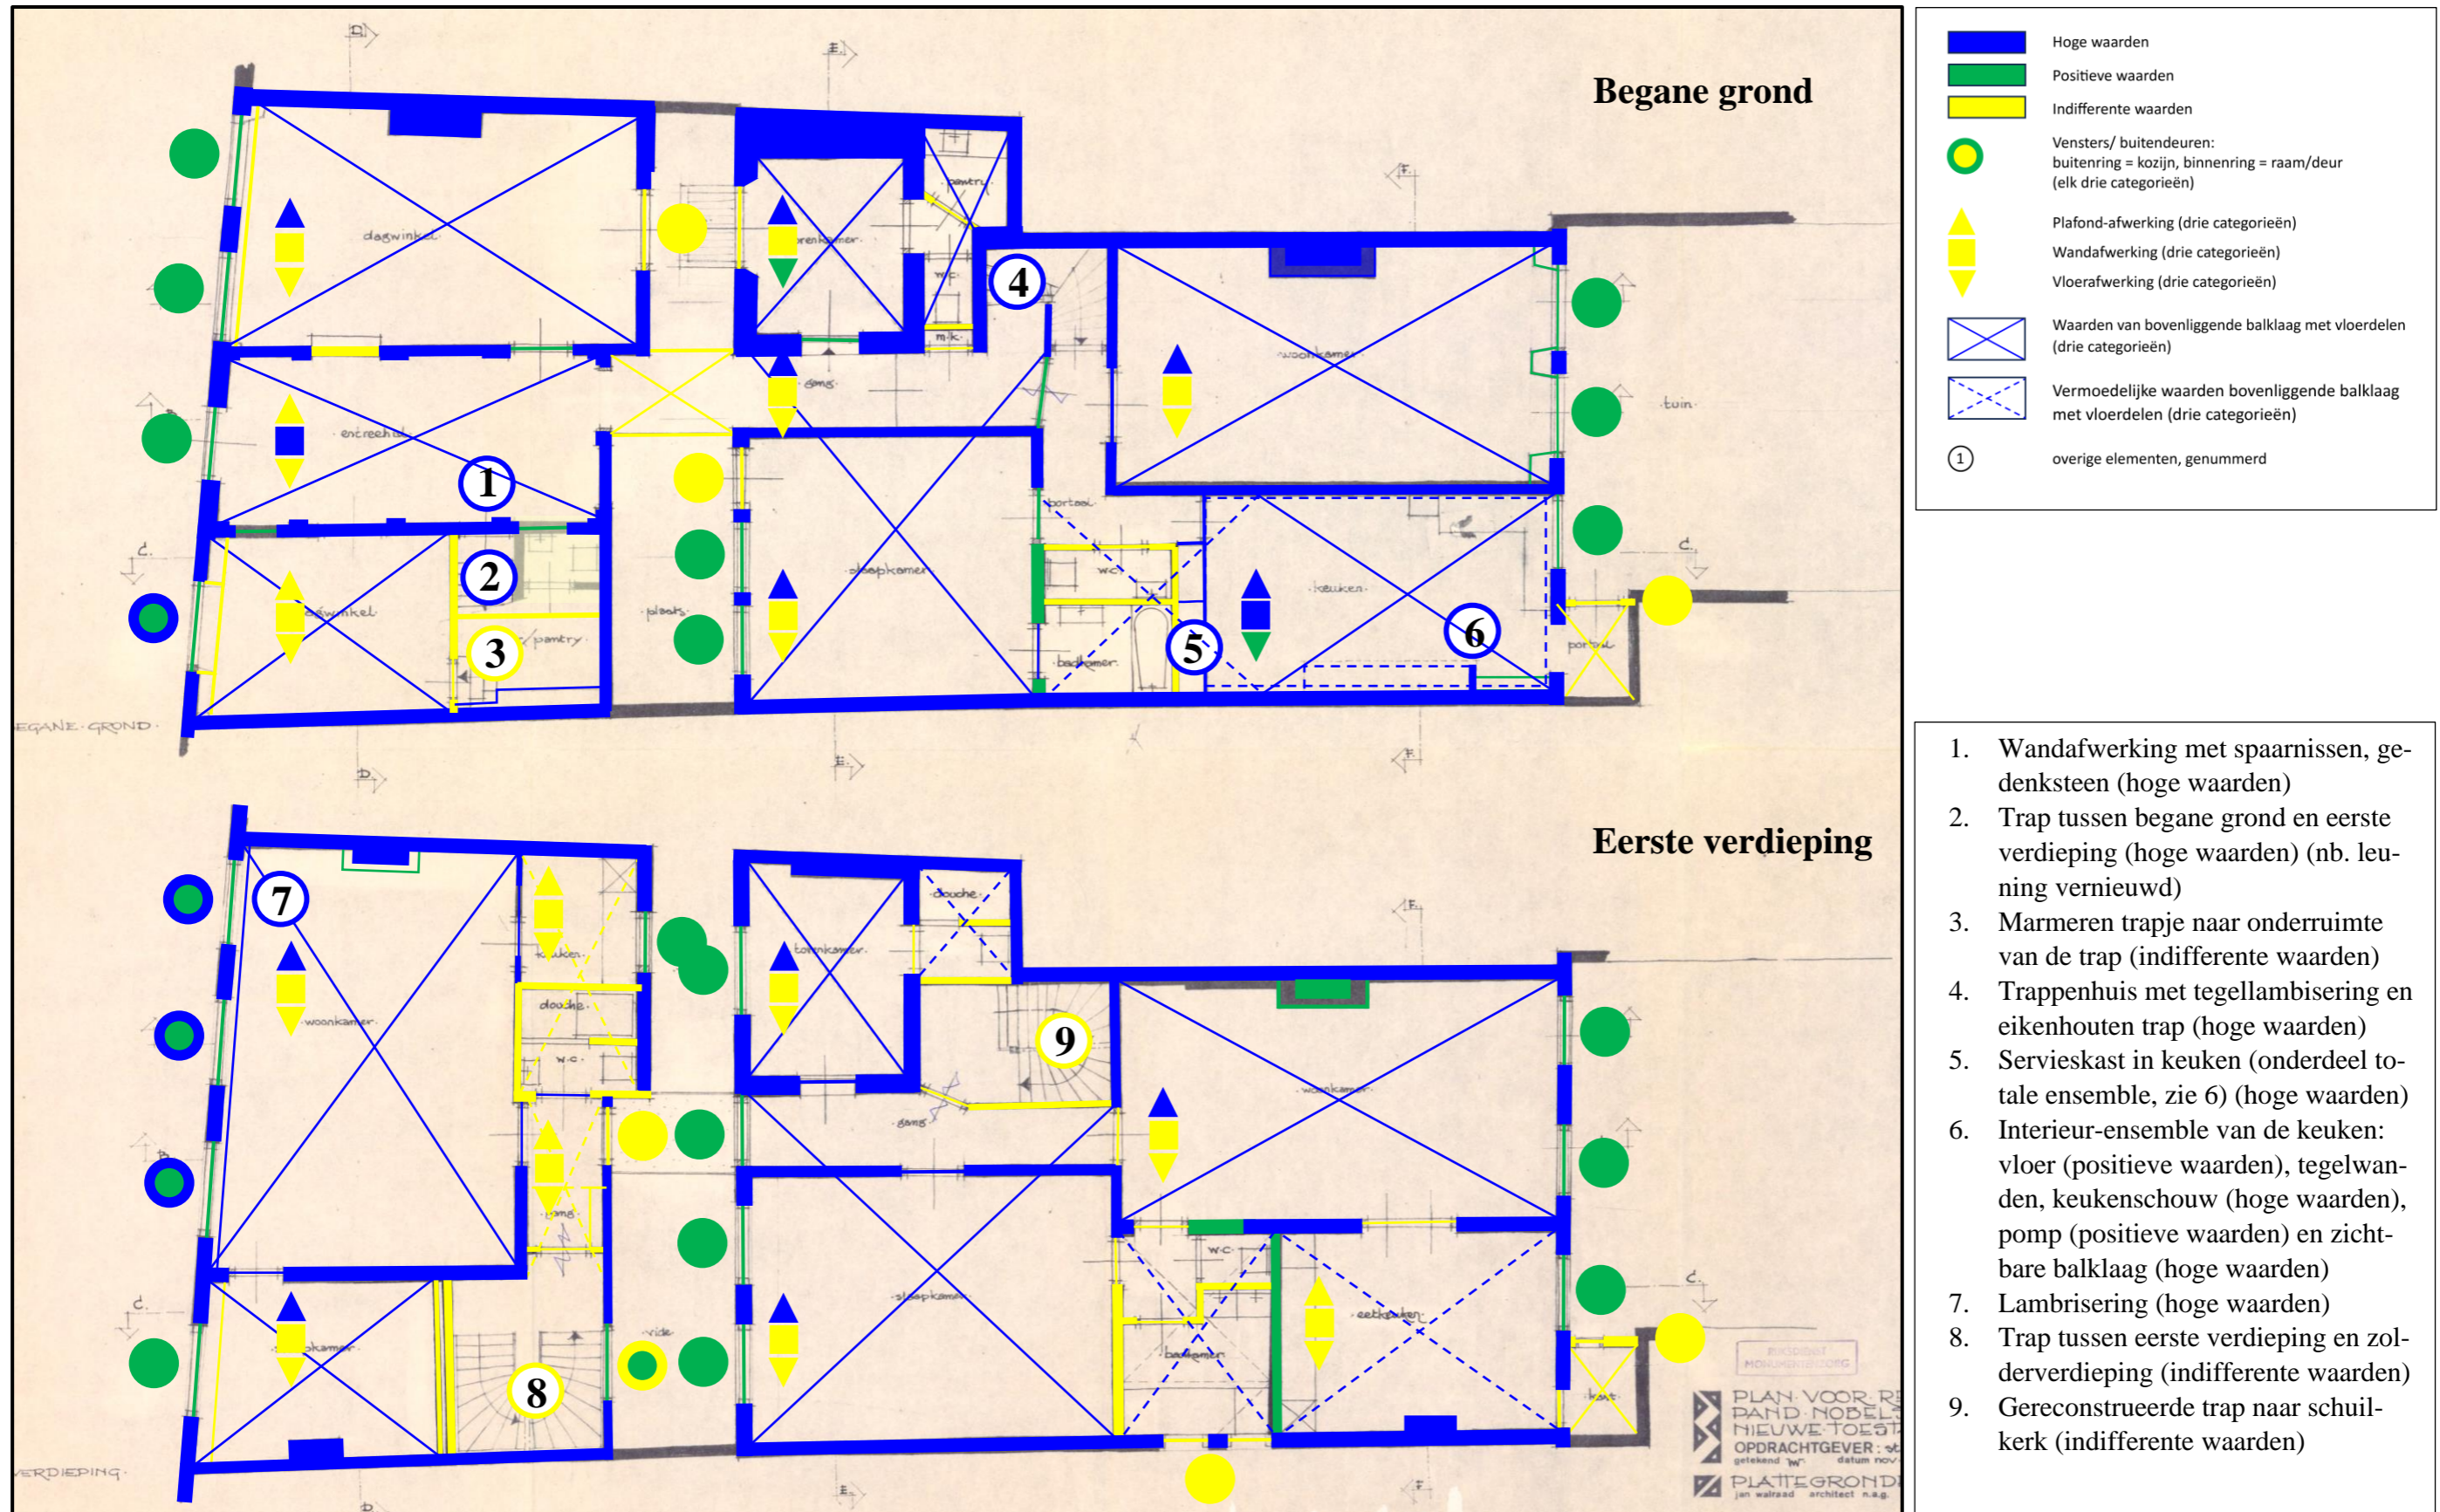
Waardestellingsrepresentatietekeningen van de begane grond (boven) en eerste verdieping (onder), ingetekend op de ontwerpplaattegrond uit november 1978, tekening van Jan Walraad architect (RCE pandsdossier). Deze tekening kan niet worden gebruikt zonder de tekst van hoofdstuk 7.3.

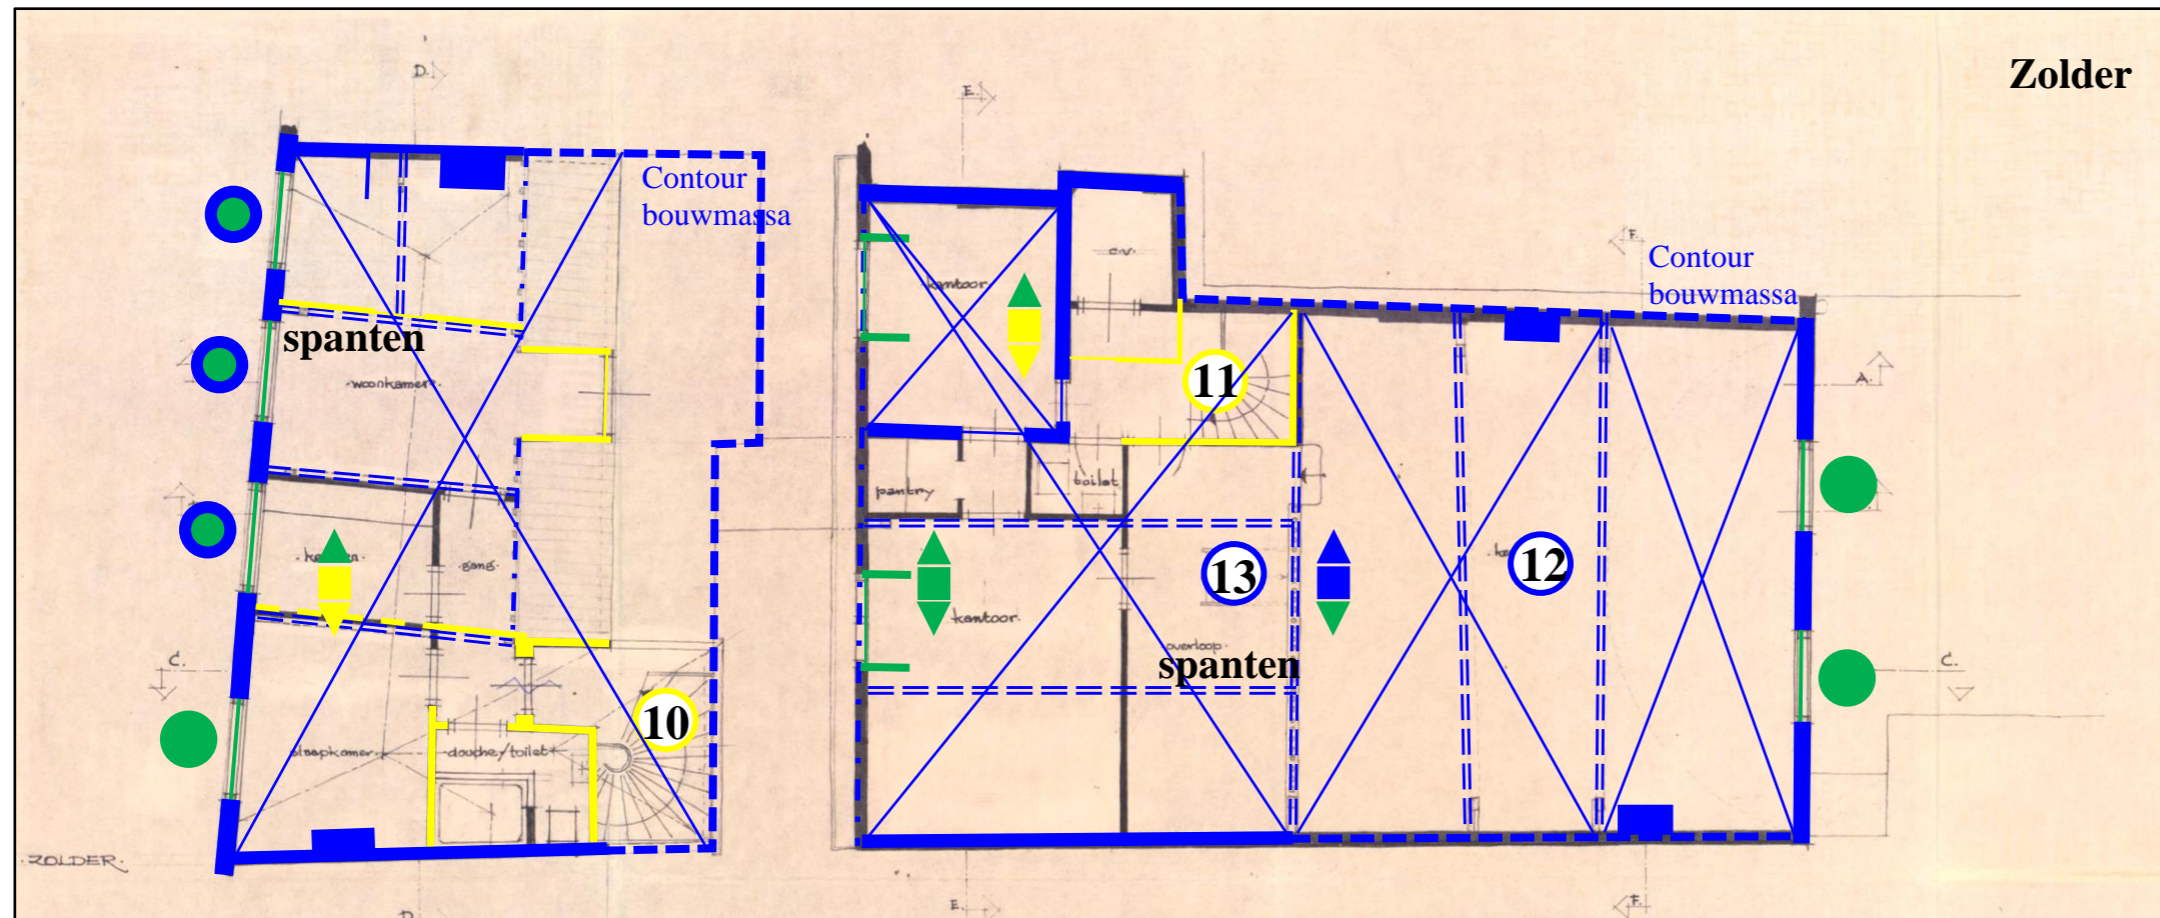
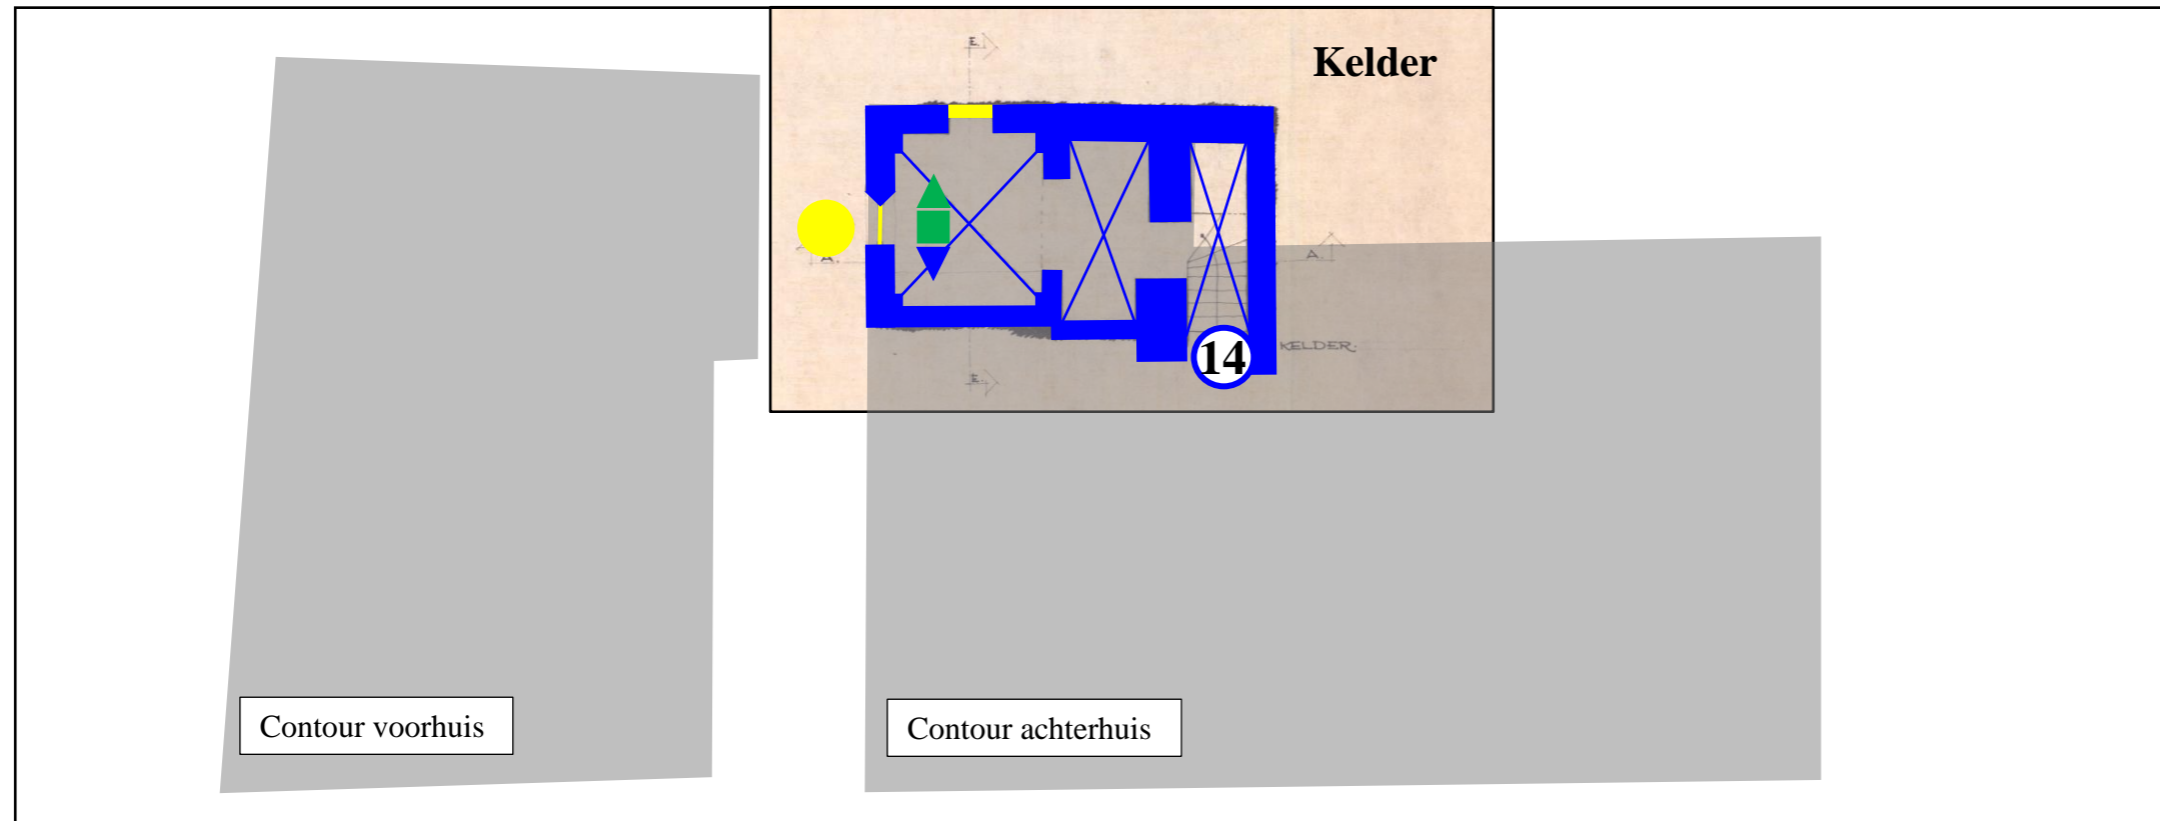
10. Trap tussen eerste verdieping en zolderverdieping (indifferente waarden)
11. Gereconstrueerde trap naar schuilkerk (indifferente waarden)
12. Ensemble van de schuilkerk: balustrade op de zolder, vlieringvloer in twee traveeën, vlieringwanden met beschoot en balustrade (oud/ nieuw), beschoot op dakschilden en tongewelf
13. Vlieringtrap, onderdeel ensemble van de schuilkerk
14. Gemetselde keldertrap

Waardstellingsrepresentatietekeningen van de zolder (boven) en kelder van het achterhuis (onder), ingetekend op de ontwerpplaattegrond uit november 1978, tekening van Jan Walraad architect (RCE pandsdossier). Deze tekening kan niet worden gebruikt zonder de tekst van hoofdstuk 7.3.
