Bouwhistorische verkenning Schipperplein 2 – 5, Den Haag

Titel: Bouwhistorische verkenning Schipperplein 2-5, Den Haag
Auteur: drs. Linda Driesen – van der Male

Datum: 28 november 2013
Kenmerk: 2013/ 6 / v2

Opdrachtgever: Stadsherstel Den Haag en omgeving N.V.

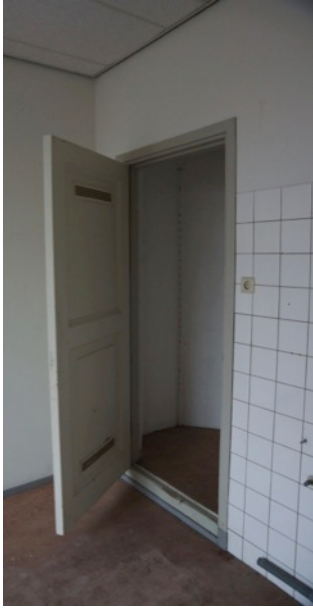
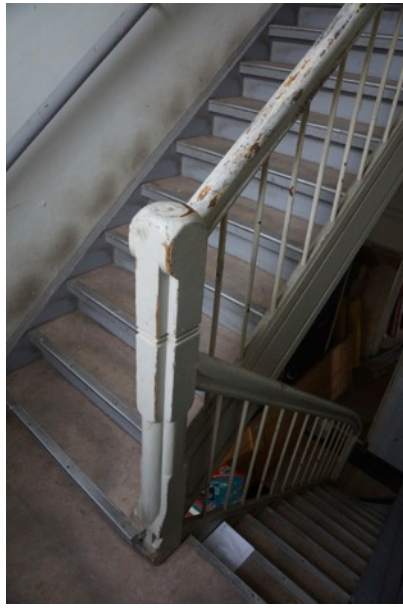
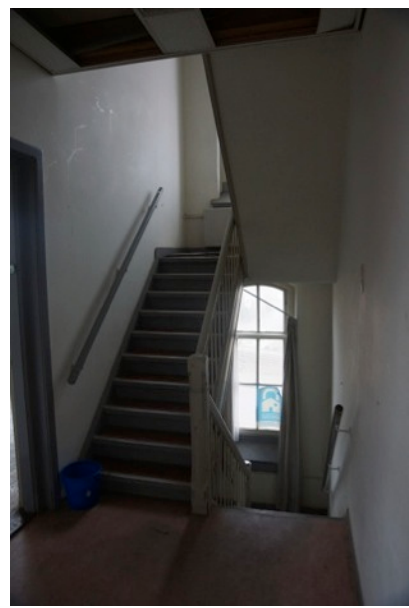
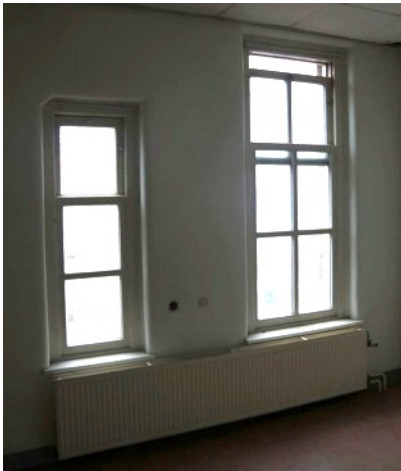
Zoals aangegeven is er weinig meer bewaard gebleven van de historische interieur afwerking van de woningen. Slechts enkele deuroplijstingen zijn bewaard, zoals bij de deur tussen 2B en 2C. Evenals de omlijsting en de paneeldeur van de kastruimte in de ruimte 2J (afbeelding 40).

Afbeelding 40 t/m 43 De interieurafweking van de tweede bouwlaag is zo goed als verdwenen als gevolg van de vele veranderingen aan het interieur en de functie ervan. Boven: de trap van Schipperplein 4 en 5. En uiterst rechts de kast in de ruimte 2J. Onder: afwijkende raampartij ter plaatse van het voormalige trappenhuis op de tweede bouwlaag (foto auteur 2013)

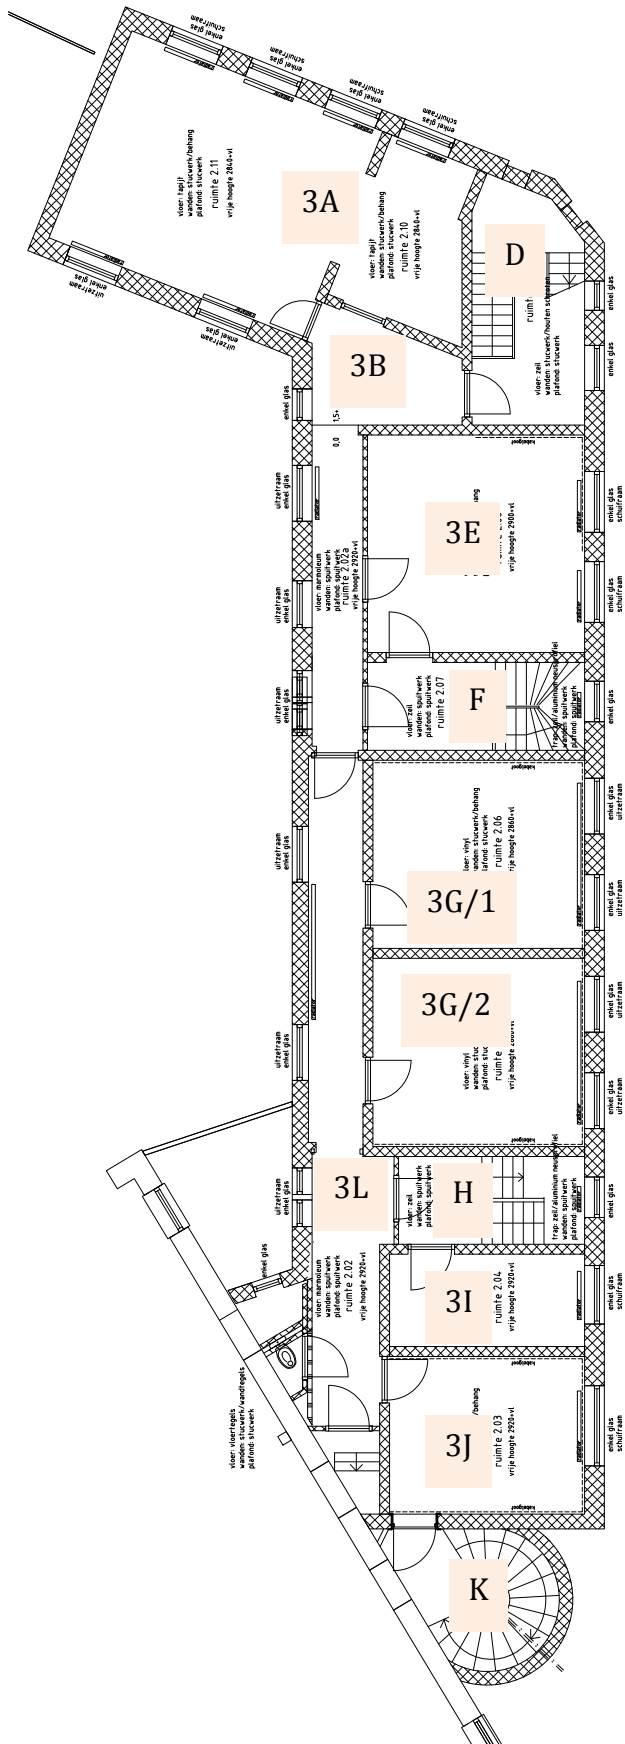
Afbeelding 44 Huidige plattegrond derde bouwlaag. De gehele bouwlaag behoorde tot de woningen van de machinist, de brandwacht en de brandmeester. Zo was ter plaatse van 3G/1 en de gang een badkamer gelegen. De overige ruimten op deze bouwlaag waren van oorsprong kamers zonder nadere definiëring van de functie (Ingenieursbureau Den Haag, bewerking auteur).

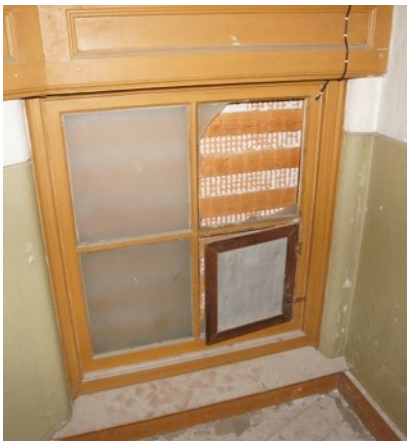
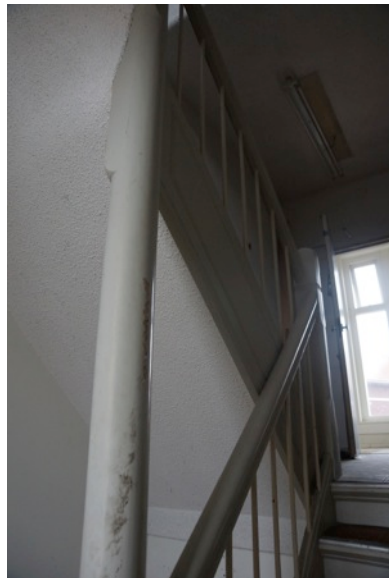
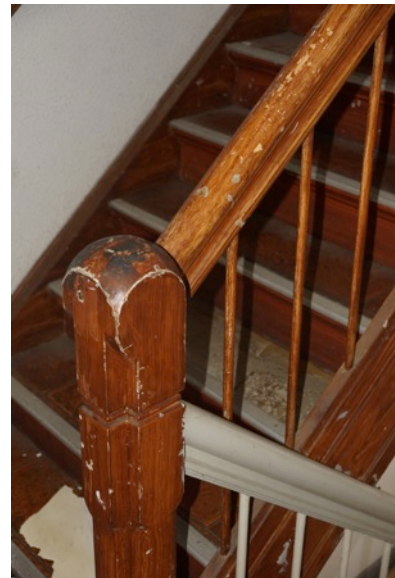
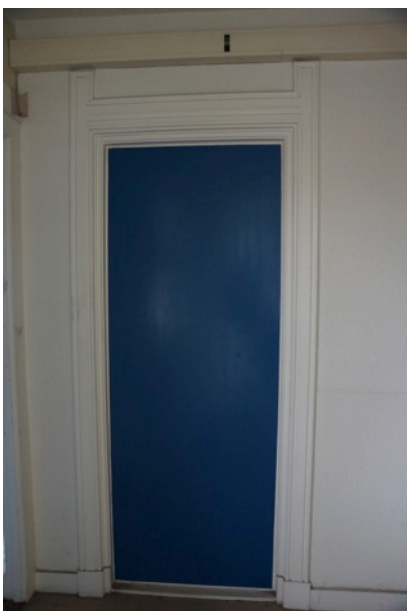
Afbeelding 45 t/m 51

tweede bouwlaag zijn de afgezaagde kuipstukken, restanten van de trappaal en de leuning nog zichtbaar (afbeelding 46 en 47). De kozijnen in deze ruimte verwijzen in hun vormgeving nog naar de oude positie van het trappenhuis.

Opvallend element op het bordes van deze trap, tussen derde bouwlaag en de zolder is een dichtgemetseld kozijn met een vast vierruits raam (afbeelding 48). De openingen zijn voorzien van matglas en één draaiend deeltje, dat van later datum dateert. Het lijkt alsof dit kozijn voor lichttoetreding tot de naastgelegen kamer (3A) heeft gezorgd. Deze kamer had echter een gevelkozijn, waardoor er van een tekort aan daglicht niet direct sprake was. Dat het kozijn voor daglichttoetreding in het trapportaal heeft gezorgd, lijkt ook niet aannemelijk. Ook deze ruimte is voorzien van kozijnen aan de gevelzijde. Alhoewel het kozijn waarschijnlijk niet is toegevoegd vanwege een tekort aan lichttoetreding, lijkt het toch de enige reden voor een kozijn op deze plek. Misschien dat de ligging van de kamer 3A op het noorden daar toch van invloed op is geweest.

Linksboven: Bordestrap D tussen derde bouwlaag en zolder. Midden- en rechtsboven: Afgezaagde kuipstukken en trappaal.

Linksmidden: Blinde kozijn op het bordes van trap D, tussen derde bouwlaag en zolder.

Geheel midden: Doorlopende trappaal trappenhuis F en H, tussen tweede en derde bouwlaag.

Linksonder: Deuromlijsting tussen ruimte 3A en 3B.

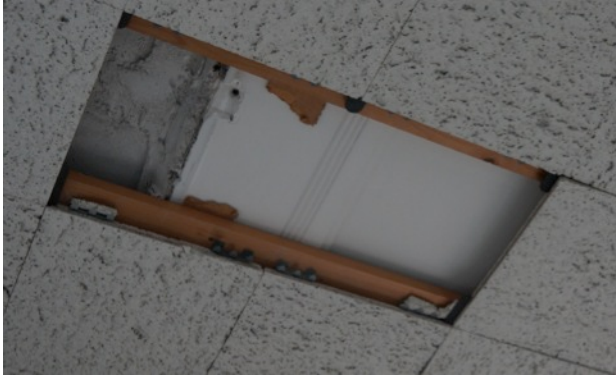
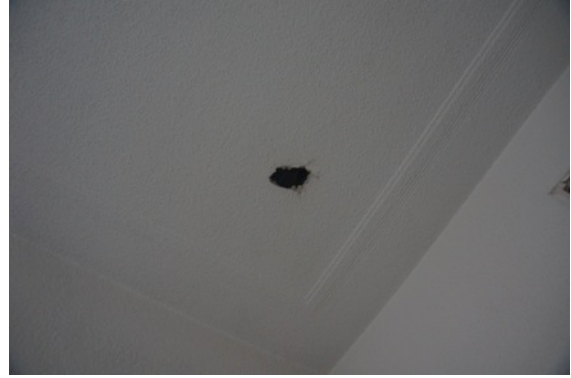
De muur- en plafondafwerkingen van de derde bouwlaag zijn niet goed zichtbaar vanwege de verlaagde plafonds. Op verschillende plekken zijn deze echter wel duidelijk in beeld door beschadigingen aan het plafond. Zo is de voormalige (dichtgezette) doorgang tussen de ruimten 3A en 3B voorzien van een geprofileerde deurlijst. Deze is meerdere malen geschilderd, waardoor de profilering is genivelleerd. In dezelfde ruimte (3A) is ook zichtbaar dat er een stucplafond met lijstwerk aanwezig is (afbeelding 51 en 52). Door de veranderingen aan het oorspronkelijke structuur van het interieur, waarbij muren zijn verwijderd, is deze ernstig gehavend. De verlaagde plafonds in de verschillende ruimten, die direct tegen het oude plafond zijn geschroefd, maken het moeilijk om te zien of er op andere plekken ook nog historische plafonds aanwezig zijn. In de ruimte 3I is daar in ieder geval sprake van. Dit plafond is overgespoten met een grove pleisterlaag (afbeelding 53), waardoor het plafond in kwaliteit verarmd is. Het is mogelijk dat bij ontmanteling van het pand meerdere stucplafonds tevoorschijn komen.

Afbeelding 52 en 53 Plafondafwerking in de kamers 3A en 3I.

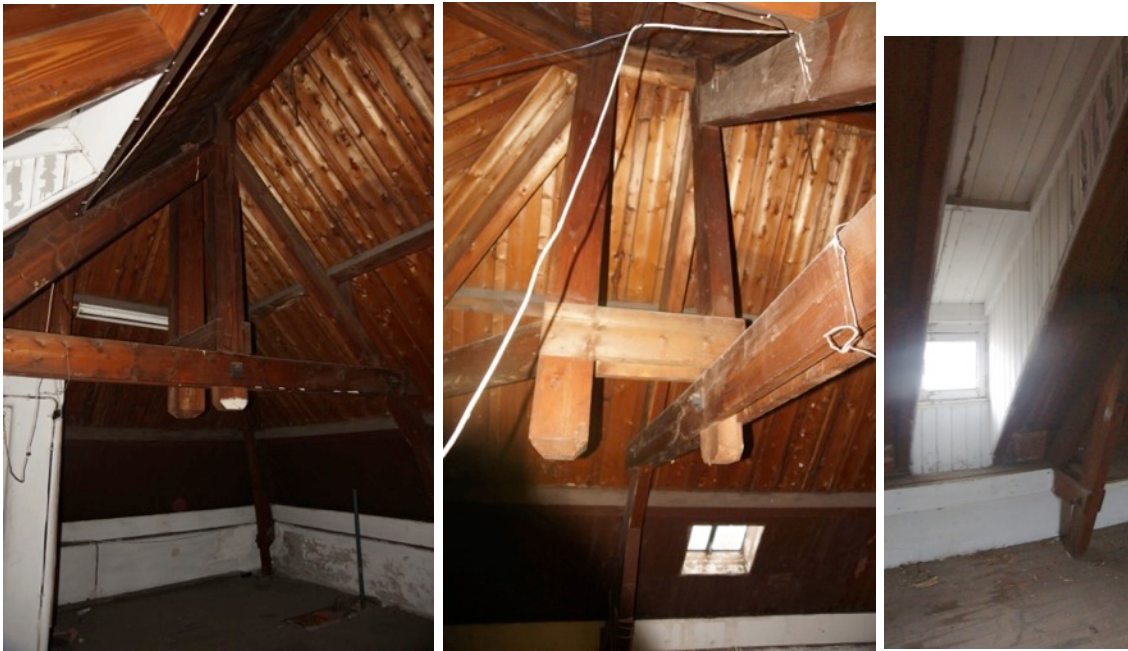
Komend van trap D gaat de zolder twee kanten op. De ruimten 4A en 4B zijn beiden voorzien van een zware kapconstructie als gevolg van de ten opzichte van elkaar draaiende dakschilden. Er is sprake van zware spantbenen en een makelaars die onder de spantbalk door schiet. Ze zijn aan elkaar bevestigd met een zware bout. Ter plaatse van de beëindiging van de kap is een dubbele makelaar gebruikt. Het dakbeschoot van deze zolder is in het zicht. De binnenzijde van de wangen van de dakkapellen zijn bekleed met schroten (afbeelding 55 t/m 57). De zolder wordt aan de zijde van trap F afgesloten door een paneeldeur.

Afbeelding 55, 56 en 57 Spantbalken, spantbenen en makelaar zolder 4A en 4B. Uiterst rechts: houten schroten dakkapellen (foto's auteur 2013)

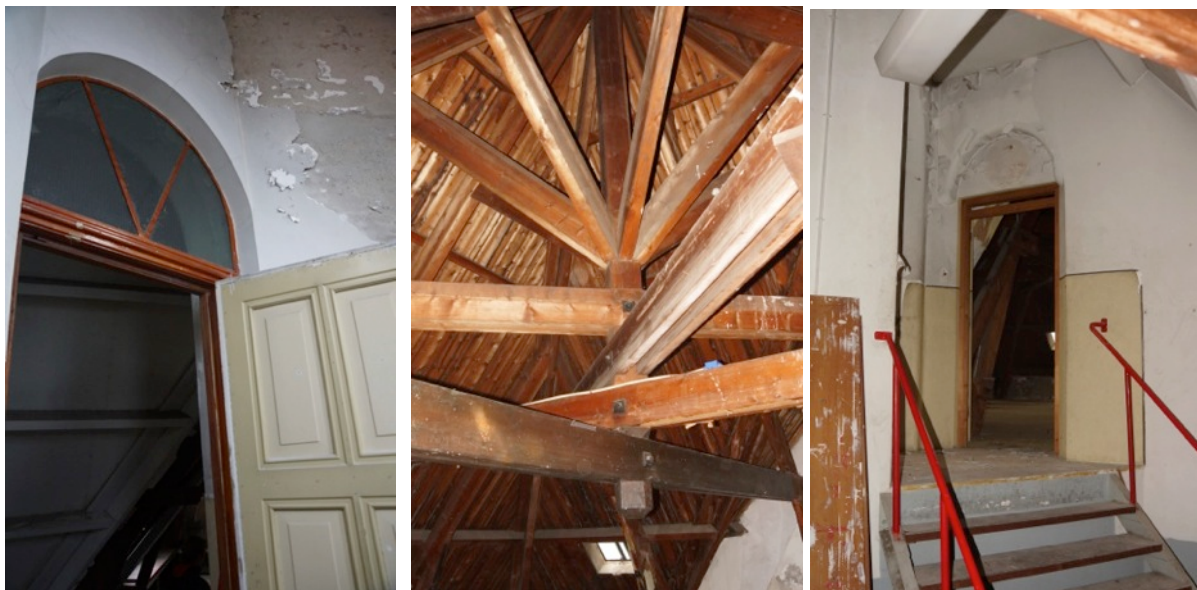
Afbeelding 58, 59 en 60

De zolder geeft tevens toegang tot de zolder van het hoofdgebouw (het huidige 'poortgebouw'). Deze is te bereiken via een deurkozijn met paneeldeur, waarboven in het stucwerk een halfrond, verdiept boogveld is aangebracht. De kap van het tentdak heeft een complexe constructie bestaande uit een makelaar en elkaar kruisende spantbalken en spantbenen (afbeelding 59). Deze zolder en de toegang tot de traptoren zijn te bereiken via een houten open trapje van vijf treden met stalen buisleuning, die waarschijnlijk dateert uit de jaren '40 van de 20^e eeuw. De muurafwerking van de overloop bestaat uit een gestucte wand waarin door middel van een diepe groef een lambrisering is gesuggereerd. De hoeken van de wanden zijn afgerond (afbeelding 60). Deze zolder hoort waarschijnlijk niet tot het onderzoek.

Links boven: 'Stralende' roeden in het bovenlicht van het kozijn tussen traptoren en zolder 4C.
